รายงานผลการปฏิบัติตามมาตรการป้องกันและแก้ไขผลกระทบสิ่งแวดล้อม  
และมาตรการติดตามตรวจสอบคุณภาพสิ่งแวดล้อมระยะเปิดดำเนินการ  
โครงการ สินธรวิลเลจ (ชื่อเดิม หลังสวนวิลเลจ)  
อาคาร โรงแรม สินธร Kempinski (Sindhorn Kempinski Hotel)

รายงานผลการปฏิบัติตามมาตรการป้องกันแก้ไขผลกระทบสิ่งแวดล้อม และมาตรการติดตามตรวจสอบคุณภาพสิ่งแวดล้อม  
โครงการ สินธรวิลเลจ ตั้งอยู่ที่ ถนนหลังสวน แขวงลุมพินี เขตปทุมวัน กรุงเทพมหานคร

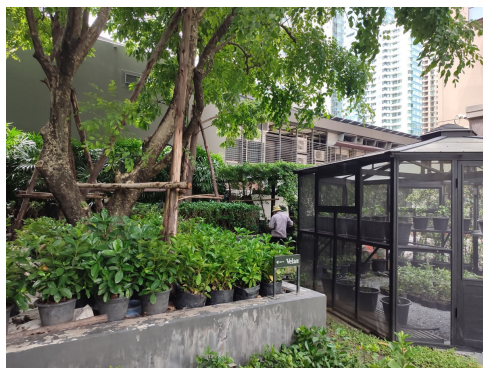
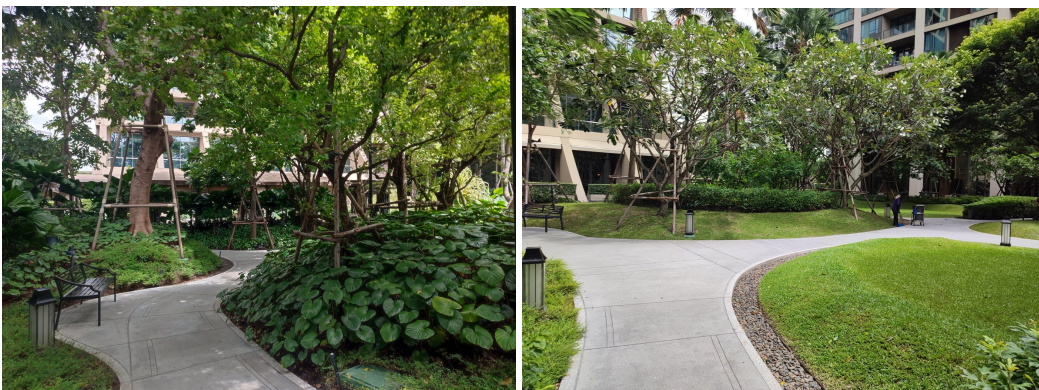
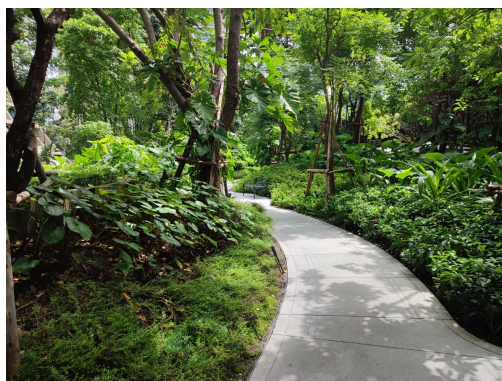
ภาพที่ 4-2 พื้นที่สีเขียว

| คุณภาพสิ่งแวดล้อม | สถานที่ตรวจสอบ | ผลการตรวจสอบ | ความถี่ | เอกสารอ้างอิง | ผู้รับผิดชอบ |
|---|---|---|---|---|---|
| | พื้นที่สีเขียว | เจริญเติบโตดีสมบูรณ์ | ทุกวัน | ภาพที่ 4-2 | |

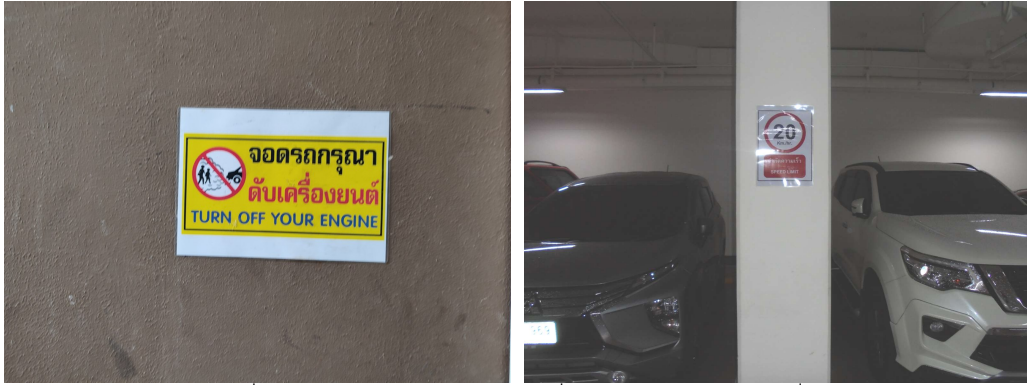
ภาพที่ 4-3 ป้ายจำกัดความเร็ว ป้ายดับเครื่องยนต์ ลูกศรแสดงทิศทางวิ่งรถ

| คุณภาพสิ่งแวดล้อม | สถานที่ตรวจสอบ | ผลการตรวจสอบ | ความถี่ | เอกสารอ้างอิง | ผู้รับผิดชอบ |
|---|---|---|---|---|---|
| | ป้ายสัญลักษณ์ เช่น ป้ายห้ามติดเครื่องยนต์, ป้ายจำกัดความเร็ว | ป้ายต่าง ๆ สภาพดี ไม่ลบเลือน | เดือนละ 1 ครั้ง | ภาพที่ 4-3 | |
| 2.เสียง | ภายในพื้นที่โครงการ | ป้ายต่าง ๆ สภาพดี ไม่ลบเลือน | เดือนละ 1 ครั้ง | ภาพที่ 4-3 | บริษัท สยามสินธร จำกัด |

| คุณภาพสิ่งแวดล้อม | สถานที่ตรวจสอบ | ผลการตรวจสอบ | ความถี่ | เอกสารอ้างอิง | ผู้รับผิดชอบ |
|---|---|---|---|---|---|
| 12.การจราจร | 1.พื้นที่โครงการ<br>-ป้ายและเครื่องหมายการจราจรภายในโครงการและบริเวณทางเข้า-ออก | สภาพดี ไม่เปลี่ยนแปลง | 3 เดือน/ครั้ง | ภาพที่ 4-3 | บริษัท สยามสินธร จำกัด |

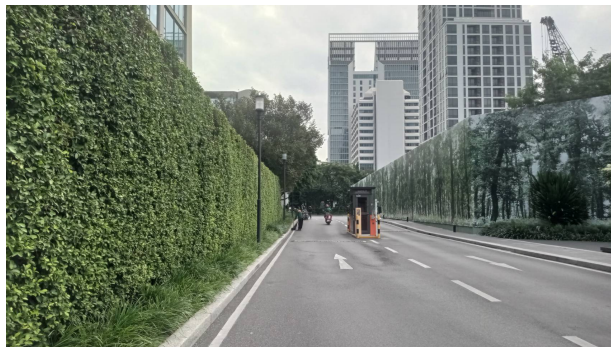
ภาพที่ 4-4 ทำความสะอาดถนน

| คุณภาพสิ่งแวดล้อม | สถานที่ตรวจสอบ | ผลการตรวจสอบ | ความถี่ | เอกสารอ้างอิง | ผู้รับผิดชอบ |
|---|---|---|---|---|---|
| 1.คุณภาพอากาศ | ถนนภายในพื้นที่โครงการ | มีความสะอาดอยู่เสมอ ไม่มีฝุ่นละออง | ทุกวัน | ภาพที่ 4-4 | บริษัท สยามสินธร จำกัด |
| 1.2 มลพิษทางอากาศ | ถนนภายในพื้นที่โครงการ | สะอาดไม่มีคราบเขม่าควันดำจากรถยนต์ | ทุกวัน | ภาพที่ 4-4 | |

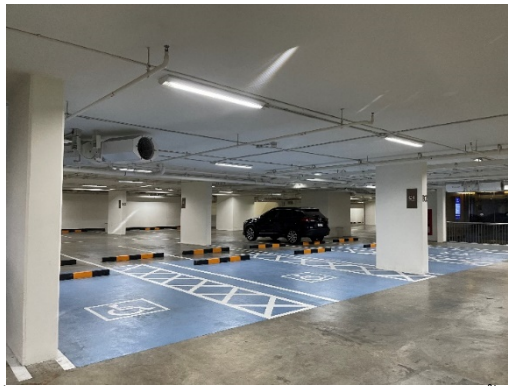
ภาพที่ 4-6 พัฒนาระบายอากาศ และช่องระบายอากาศภายในชั้นจอดรถ

| คุณภาพสิ่งแวดล้อม | สถานที่ตรวจสอบ | ผลการตรวจสอบ | ความถี่ | เอกสารอ้างอิง | ผู้รับผิดชอบ |
|---|---|---|---|---|---|
| | พัดลมระบายอากาศ | อยู่ในสภาพพร้อมใช้งาน | เดือนละ 1 ครั้ง | ภาพที่ 4-6 | |

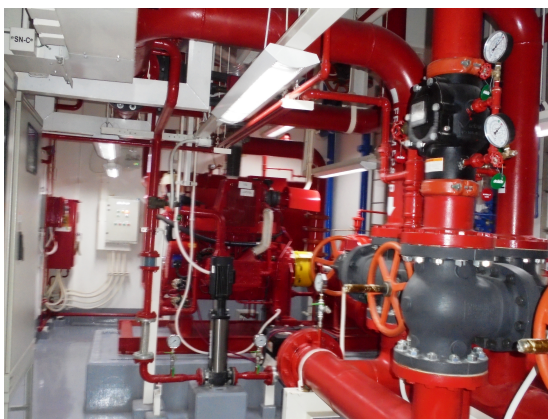
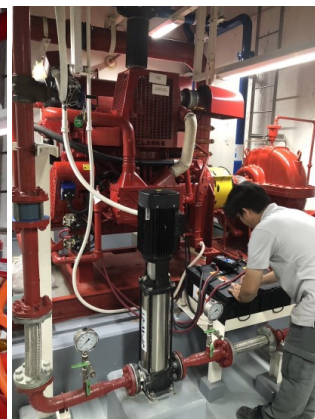
ภาพที่ 4-8 ห้องเครื่องประปา และเครื่องสูบน้ำอัตโนมัติ และตรวจสอบดูแลรักษาระบบ

| คุณภาพสิ่งแวดล้อม | สถานที่ตรวจสอบ | ผลการตรวจสอบ | ความถี่ | เอกสารอ้างอิง | ผู้รับผิดชอบ |
|---|---|---|---|---|---|
| 3.น้ำใช้ | เส้นท่อประปา | ไม่มีรอยแตกหรือรั่วซึม จ่ายน้ำได้เป็นปกติ | เดือนละ 1 ครั้ง | ภาพที่ 4-8 | บริษัท สยามสินธร จำกัด |

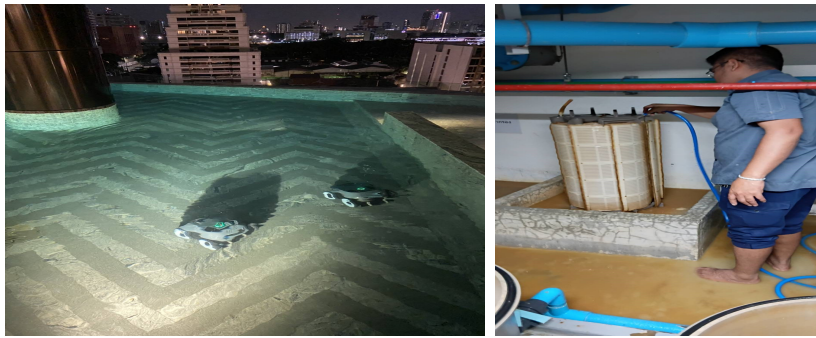
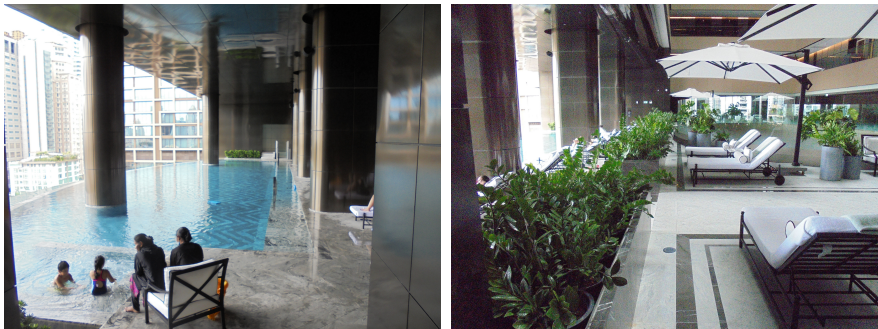
ภาพที่ 4-9 ดูแลตรวจสอบโครงสร้างสระว่ายน้ำ รางระบายน้ำล้น ทางเดินรอบสระและไฟฟ้าส่องสว่างบริเวณสระว่ายน้ำ

| คุณภาพสิ่งแวดล้อม | สถานที่ตรวจสอบ | ผลการตรวจสอบ | ความถี่ | เอกสารอ้างอิง | ผู้รับผิดชอบ |
|---|---|---|---|---|---|
| 4.สระว่ายน้ำ | พื้นสระว่ายน้ำ | มีสภาพดีไม่แตกร้าว | สัปดาห์ละ 1 ครั้ง | ภาพที่ 4-9 | บริษัท สยามสินธร จำกัด |
| 4.1โครงสร้างสระว่ายน้ำ | อุปกรณ์ไฟฟ้าและระบบไฟฟ้าส่องสว่างบริเวณสระว่ายน้ำ | พร้อมใช้งาน มีความสว่างในเวลากลางคืน | สัปดาห์ละ 1 ครั้ง | ภาพที่ 4-9 | |
| | ขอบสระและทางเดินรอบสระว่ายน้ำ | ไม่มีน้ำขัง และมีความกว้างไม่น้อยกว่า 1.5 เมตร | ตลอดเวลาดำเนินการ | ภาพที่ 4-9 | |

| คุณภาพสิ่งแวดล้อม | สถานที่ตรวจสอบ | ผลการตรวจสอบ | ความถี่ | เอกสารอ้างอิง | ผู้รับผิดชอบ |
|---|---|---|---|---|---|
| | ระบบกรองน้ำสระว่ายน้ำ | สภาพดี ไม่ชำรุด | สัปดาห์ละ 1 ครั้ง | ภาพที่ 4-9 | |
| | ความสะอาดของสระว่ายน้ำ | ไม่มีตะกอน ไม่มีตะไคร่น้ำ | สัปดาห์ละ 1 ครั้ง | ภาพที่ 4-9 | |

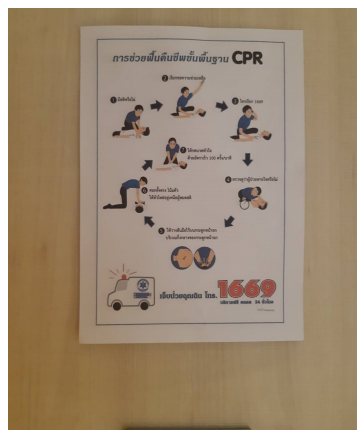
ภาพที่ 4-10 ติดป้ายวิธีปฐมพยาบาลคนจมน้ำ

| คุณภาพสิ่งแวดล้อม | สถานที่ตรวจสอบ | ผลการตรวจสอบ | ความถี่ | เอกสารอ้างอิง | ผู้รับผิดชอบ |
|---|---|---|---|---|---|
| | ป้ายแสดงกฎข้อปฏิบัติสำหรับผู้ใช้สระว่ายน้ำ | สภาพดี ไม่ลบเลือน มองเห็นชัดเจน | สัปดาห์ละ 1 ครั้ง | ภาพที่ 4-10 | |

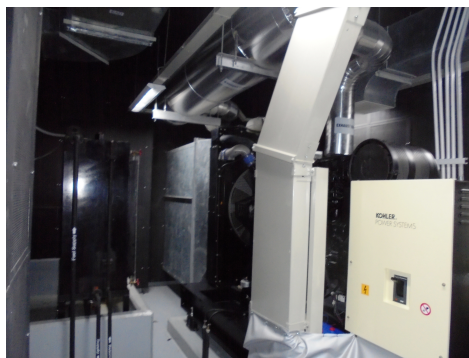
ภาพที่ 4-11 ห้องเครื่องไฟฟ้า MDB และห้องเครื่องไฟฟ้าสำรอง

| คุณภาพสิ่งแวดล้อม | สถานที่ตรวจสอบ | ผลการตรวจสอบ | ความถี่ | เอกสารอ้างอิง | ผู้รับผิดชอบ |
|---|---|---|---|---|---|
| 8.ระบบไฟฟ้า | หม้อแปลงไฟฟ้า<br>-ป้ายเตือนระวังอันตราย | มีสภาพดี ไม่ลบเลือน | ทุกวัน | ภาพที่ 4-11 | บริษัท สยามสินธร จำกัด |
| | บริเวณโดยรอบหม้อแปลงไฟฟ้า | สภาพโล่ง ไม่มีสิ่งกีดขวาง | ทุกวัน | ภาพที่ 4-11 | |
| | อุปกรณ์ไฟฟ้า | สภาพพร้อมใช้งานคุณภาพดีและประหยัดพลังงาน | 3 เดือน/ครั้ง | ภาพที่ 4-11 | |
| | ระบบจ่ายไฟฟ้าสำรอง | มีแบตเตอรี่สำรองในห้องเครื่องไฟฟ้าสำรอง | 3 เดือน/ครั้ง | ภาพที่ 4-11 | |

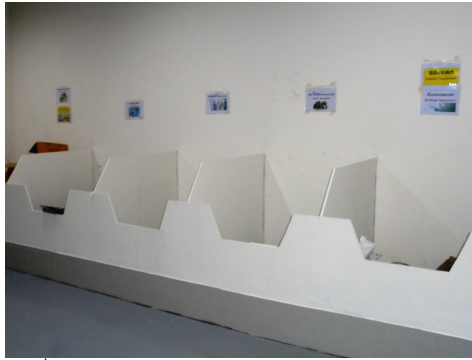
ภาพที่ 4-12 ห้องพักมูลฝอยและการจัดเก็บคัดแยกมูลฝอย

| คุณภาพสิ่งแวดล้อม | สถานที่ตรวจสอบ | ผลการตรวจสอบ | ความถี่ | เอกสารอ้างอิง | ผู้รับผิดชอบ |
|---|---|---|---|---|---|
| 7.มูลฝอย | พื้นที่โครงการ<br>-บริเวณที่ตั้งถังมูลฝอยและห้องพักมูล<br>ฝอยรวม<br>-ความสะอาด | ไม่มีมูลฝอยตกค้าง<br><br>ห้องพักมูลฝอยรวมถึงขยะ มีความสะอาด | ทุกวัน | ภาพที่ 4-12 | บริษัท สยามสินธร จำกัด |

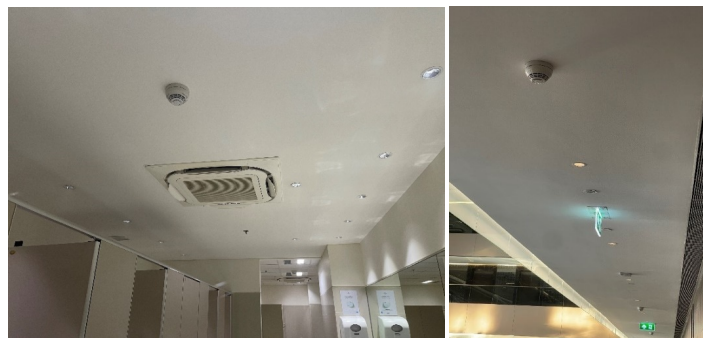
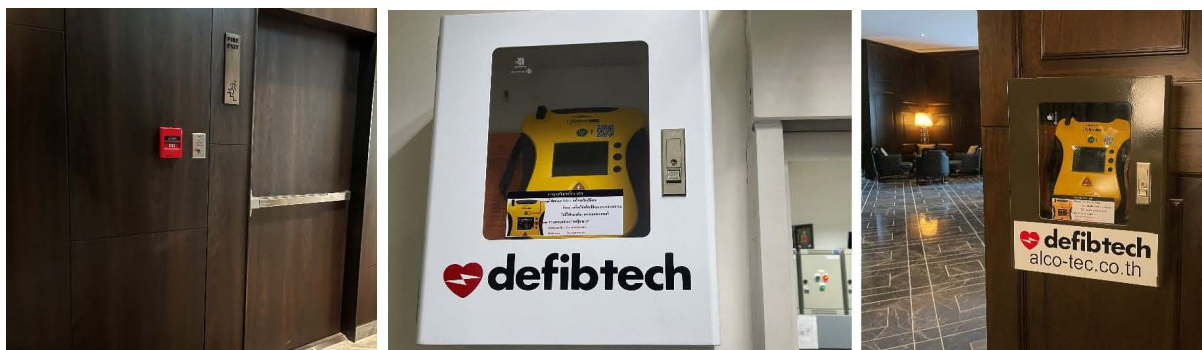
ภาพที่ 4-15 ระบบหัวกระจายน้ำดับเพลิง เครื่องตรวจจับควัน กริ่งสัญญาณเตือนภัย และเครื่องช่วยชีวิต

| คุณภาพสิ่งแวดล้อม | สถานที่ตรวจสอบ | ผลการตรวจสอบ | ความถี่ | เอกสารอ้างอิง | ผู้รับผิดชอบ |
|---|---|---|---|---|---|
| 10.ระบบป้องกันอัคคีภัย | อุปกรณ์ในระบบป้องกันและสัญญาณเตือนอัคคีภัย | Smoke Detector , Heat Detector , Manual Station , Telephone อยู่ในสภาพพร้อมใช้งาน | 3 เดือน/ครั้ง | ภาพที่ 4-15 | บริษัท สยามสินธร จำกัด |

| คุณภาพสิ่งแวดล้อม | สถานที่ตรวจสอบ | ผลการตรวจสอบ | ความถี่ | เอกสารอ้างอิง | ผู้รับผิดชอบ |
|---|---|---|---|---|---|
| | -ถังเก็บน้ำใช้และน้ำดับเพลิง | สะอาด เพียงพอ | เดือนละ 1 ครั้ง | ภาพที่ 4-15 | |
| | -ระบบดับเพลิงอัตโนมัติ | อยู่ในสภาพพร้อมใช้งาน | เดือนละ 1 ครั้ง | ภาพที่ 4-15 | |
| | -เครื่องสูบน้ำดับเพลิง | อยู่ในสภาพพร้อมใช้งาน | เดือนละ 1 ครั้ง | ภาพที่ 4-15 | |

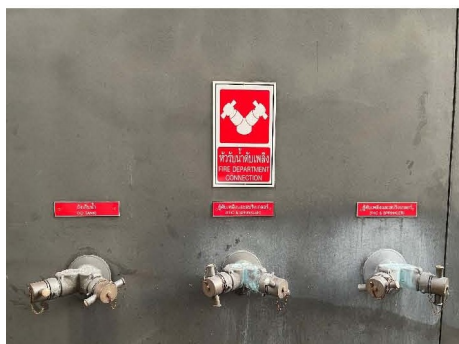
ภาพที่ 4-16 หัวรับน้ำดับเพลิงจากภายนอก

| คุณภาพสิ่งแวดล้อม | สถานที่ตรวจสอบ | ผลการตรวจสอบ | ความถี่ | เอกสารอ้างอิง | ผู้รับผิดชอบ |
|---|---|---|---|---|---|
| | -หัวรับน้ำดับเพลิง | อยู่ในสภาพพร้อมใช้งาน | 3 เดือน/ครั้ง | ภาพที่ 4-16 | บริษัท สยามสินธร จำกัด |

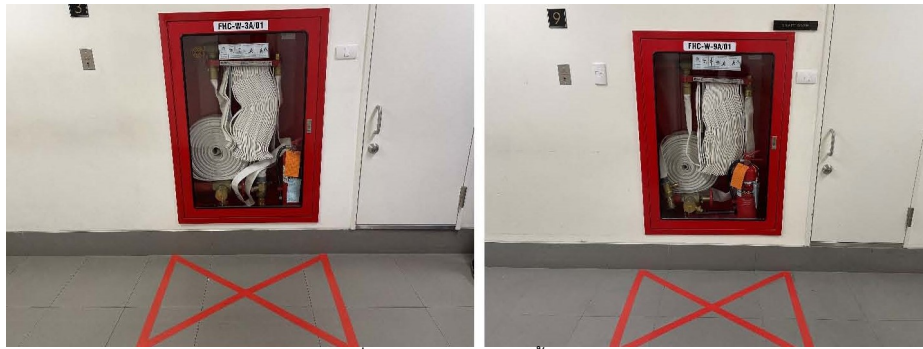
ภาพที่ 4-17 ตู้เก็บสายฉีดน้ำดับเพลิง

| คุณภาพสิ่งแวดล้อม | สถานที่ตรวจสอบ | ผลการตรวจสอบ | ความถี่ | เอกสารอ้างอิง | ผู้รับผิดชอบ |
|---|---|---|---|---|---|
| | อุปกรณ์ดับเพลิง<br>-เครื่องดับเพลิงแบบหิ้วได้ | อยู่ในสภาพพร้อมใช้งาน | 3 เดือน/ครั้ง | ภาพที่ 4-17 | |

| คุณภาพสิ่งแวดล้อม | สถานที่ตรวจสอบ | ผลการตรวจสอบ | ความถี่ | เอกสารอ้างอิง | ผู้รับผิดชอบ |
|---|---|---|---|---|---|
| | -สายฉีดน้ำดับเพลิงและตู้เก็บอุปกรณ์ | อยู่ในสภาพพร้อมใช้งาน เข้าถึงได้สะดวก | 3 เดือน/ครั้ง | ภาพที่ 4-17 | |

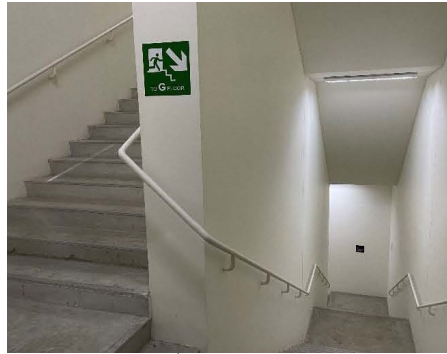
ภาพที่ 4-21 บันไดหนีไฟ

| คุณภาพสิ่งแวดล้อม | สถานที่ตรวจสอบ | ผลการตรวจสอบ | ความถี่ | เอกสารอ้างอิง | ผู้รับผิดชอบ |
|---|---|---|---|---|---|
| | บันไดหนีไฟ เส้นทางหนีไฟ การหนีไฟ และจุดรวมคนเบื้องต้น | อยู่ในสภาพดี พร้อมใช้งาน ไม่มีสิ่งกีดขวาง | เดือนละ 1 ครั้ง | ภาพที่ 4-21 | |

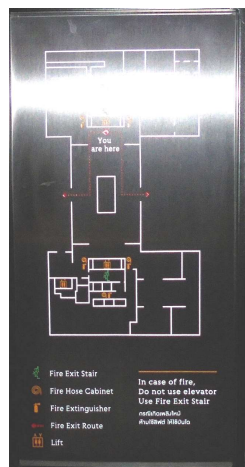
ภาพที่ 4-23 ป้ายแผนผังทางหนีไฟ

| คุณภาพสิ่งแวดล้อม | สถานที่ตรวจสอบ | ผลการตรวจสอบ | ความถี่ | เอกสารอ้างอิง | ผู้รับผิดชอบ |
|---|---|---|---|---|---|
| | ป้ายเครื่องหมายแสดงการหนีไฟ และแผนผังเส้นทางหนีไฟ | อยู่ในสภาพดี ไม่ลบเลือน | 3 เดือน/ครั้ง | ภาพที่ 4-23 | |

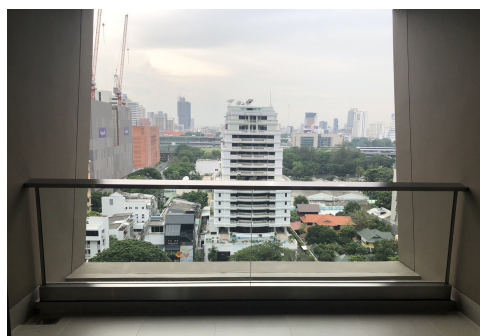
ภาพที่ 4-24 ช่องเปิด ระบายอากาศ

| คุณภาพสิ่งแวดล้อม | สถานที่ตรวจสอบ | ผลการตรวจสอบ | ความถี่ | เอกสารอ้างอิง | ผู้รับผิดชอบ |
|---|---|---|---|---|---|
| 11.ระบบระบายอากาศปรับอากาศ | ช่องระบายอากาศ เช่น หน้าต่างประตู | ไม่มีสิ่งกีดขวาง | เดือนละ 1 ครั้ง | ภาพที่ 4-24 | บริษัท สยามสินธร จำกัด |

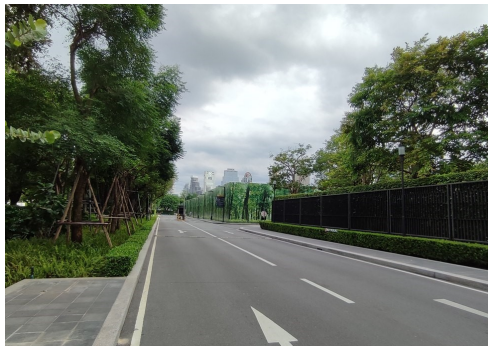
ภาพที่ 4-25 ทางเข้า-ออกด้านถนนหลังสวน และทางเข้า-ออกด้านถนนสารสิน

| คุณภาพสิ่งแวดล้อม | สถานที่ตรวจสอบ | ผลการตรวจสอบ | ความถี่ | เอกสารอ้างอิง | ผู้รับผิดชอบ |
|---|---|---|---|---|---|
| | -ถนนภายในโครงการและบริเวณทางเข้า-ออกโครงการ | สภาพดีมีความคล่องตัว | ทุกวัน | ภาพที่ 4-25 | |

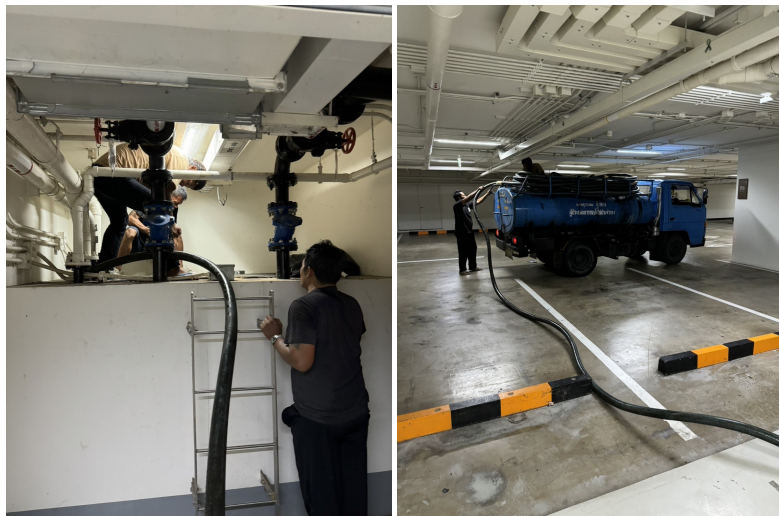
ภาพที่ 4-26 แนวท่อระบายน้ำ และรางระบายน้ำ ทำความสะอาดบ่อพักน้ำและรางระบายน้ำ

| คุณภาพสิ่งแวดล้อม | สถานที่ตรวจสอบ | ผลการตรวจสอบ | ความถี่ | เอกสารอ้างอิง | ผู้รับผิดชอบ |
|---|---|---|---|---|---|
| 6.การระบายน้ำ | วางระบายน้ำภายในพื้นที่โครงการ | ไม่มีการสะสมของตะกอนดินในวางระบายน้ำ | เดือนละ 1 ครั้ง | ภาพที่ 4-26 | บริษัท สยามสินธร จำกัด |
| | บ่อพักน้ำ | ไม่มีการสะสมของตะกอนดินในบ่อพักน้ำ | เดือนละ 1 ครั้ง | ภาพที่ 4-26 | |

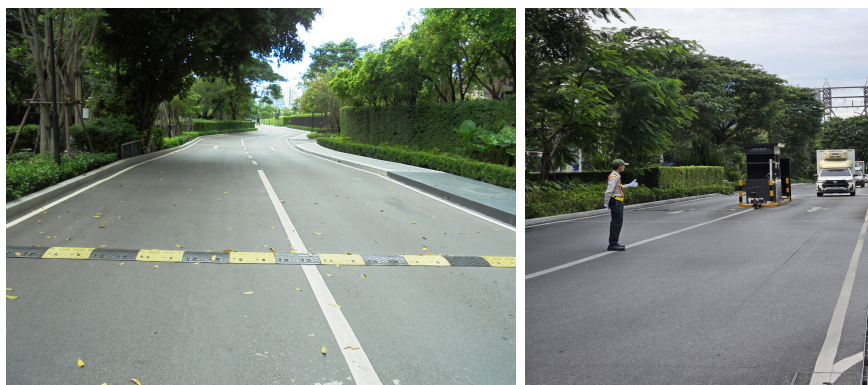
ภาพที่ 4-27 เจ้าหน้าที่รักษาความปลอดภัย ควบคุมดูแลความสะดวกในการเข้า-ออกโครงการ และสัญญาณชะลอความเร็ว

| คุณภาพสิ่งแวดล้อม | สถานที่ตรวจสอบ | ผลการตรวจสอบ | ความถี่ | เอกสารอ้างอิง | ผู้รับผิดชอบ |
|---|---|---|---|---|---|
| | สันชะลอความเร็ว | สันชะลอความเร็ว | ทุกวัน | ภาพที่ 4-27 | |

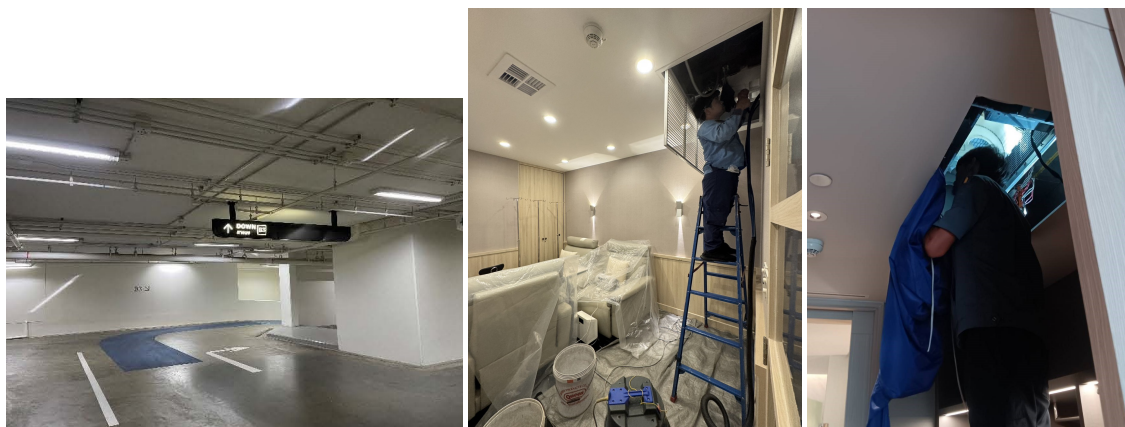
ภาพที่ 4-33 ไฟฟ้าส่องสว่าง เครื่องปรับอากาศ ทำความเย็นส่วนกลาง

| คุณภาพสิ่งแวดล้อม | สถานที่ตรวจสอบ | ผลการตรวจสอบ | ความถี่ | เอกสารอ้างอิง | ผู้รับผิดชอบ |
|---|---|---|---|---|---|
| 9.การอนุรักษ์พลังงาน | ระบบไฟฟ้าส่องสว่าง | หลอดไฟประหยัดพลังงาน | เดือนละ 1 ครั้ง | ภาพที่ 4-33 | บริษัท สยามสินธร จำกัด |

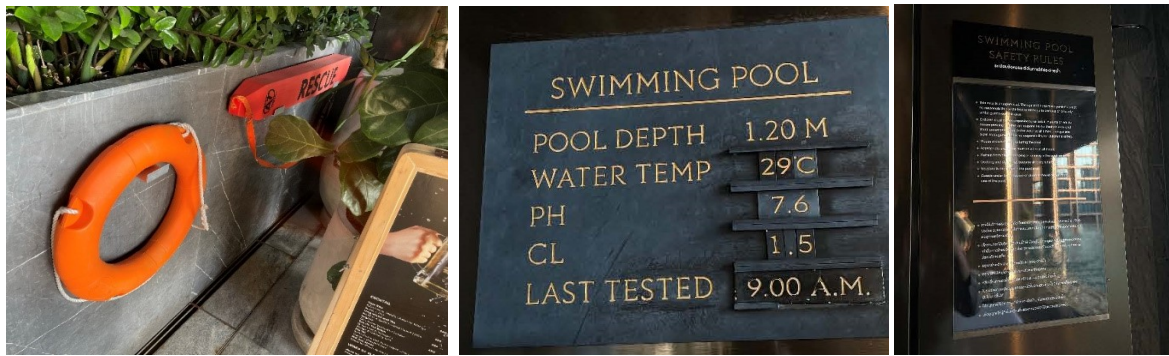
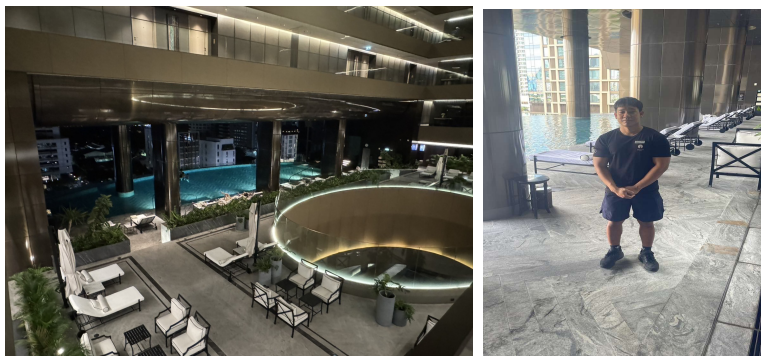
ภาพที่ 4-35 อุปกรณ์ช่วยชีวิต ป้ายกฎระเบียบและแสดงค่าตรวจวัดคุณภาพน้ำ ไฟส่องสว่างกลางคืนบริเวณสระว่ายน้ำ Life Guard

| คุณภาพสิ่งแวดล้อม | สถานที่ตรวจสอบ | ผลการตรวจสอบ | ความถี่ | เอกสารอ้างอิง | ผู้รับผิดชอบ |
|---|---|---|---|---|---|
| | อุปกรณ์ประจำสระว่ายน้ำ | สภาพดีพร้อมใช้งาน ไม่ชำรุดเสียหาย | สัปดาห์ละ 1 ครั้ง | ภาพที่ 4-35 | |

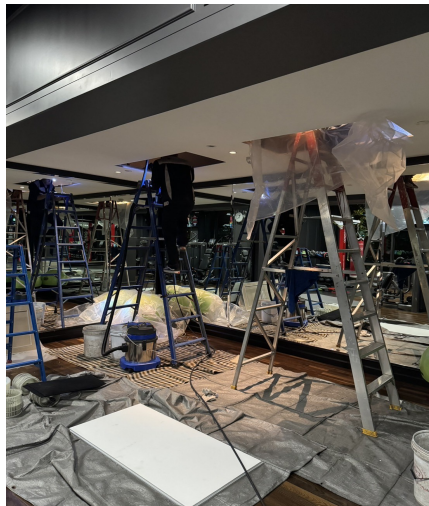
ภาพที่ 4-38 ทำความสะอาดระบบปรับอากาศภายในอาคาร

| คุณภาพสิ่งแวดล้อม | สถานที่ตรวจสอบ | ผลการตรวจสอบ | ความถี่ | เอกสารอ้างอิง | ผู้รับผิดชอบ |
|---|---|---|---|---|---|
| | ระบบปรับอากาศ | มีประสิทธิภาพดี ประหยัดพลังงานล้างทำความสะอาดอยู่เสมอ | เดือนละ 1 ครั้ง | ภาพที่ 4-38 | |

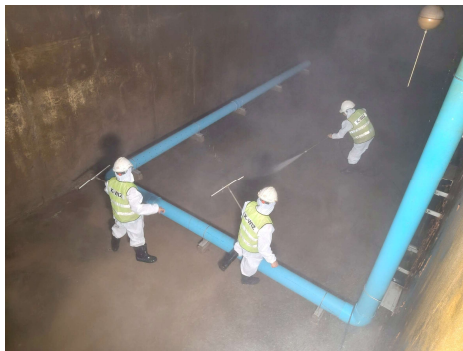
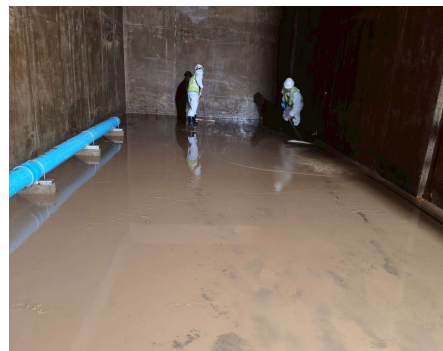
ภาพที่ 4-40 ล้างทำความสะอาดถึงสํารองน้ำใช้

| คุณภาพสิ่งแวดล้อม | สถานที่ตรวจสอบ | ผลการตรวจสอบ | ความถี่ | เอกสารอ้างอิง | ผู้รับผิดชอบ |
|---|---|---|---|---|---|
| | ถังเก็บน้ำใช้ | ไม่มีรอยแตกรั่ว น้ำใช้สะอาดใสไม่มีสีไม่มีกลิ่น | ปีละ 2 ครั้ง | ภาพที่ 4-40 | |

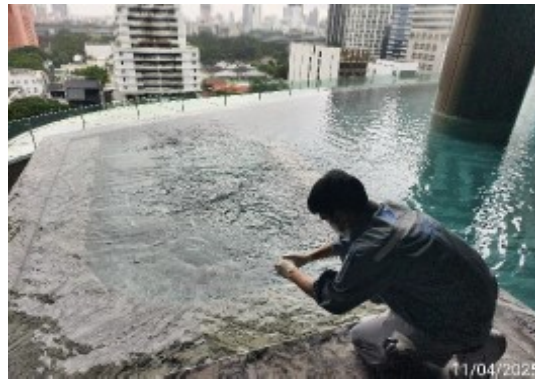
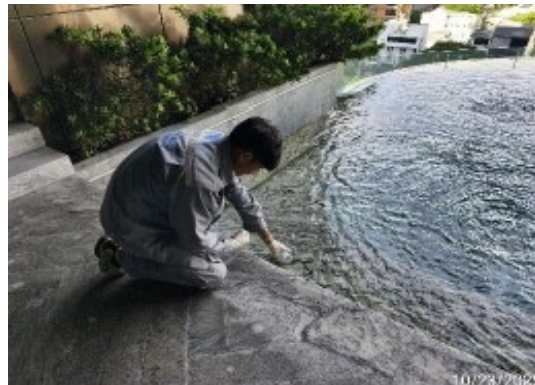
ภาพที่ 5 เก็บตัวอย่างเพื่อวิเคราะห์คุณภาพน้ำสระว่ายน้ำ

| คุณภาพสิ่งแวดล้อม | สถานที่ตรวจสอบ | ผลการตรวจสอบ | ความถี่ | เอกสารอ้างอิง | ผู้รับผิดชอบ |
|---|---|---|---|---|---|
| 4.2 คุณภาพน้ำสระว่ายน้ำ | สระว่ายน้ำ บริเวณส่วนลึกส่วนต้น บริเวณละ 1 จุด | ตรวจสอบค่า pH , Residual Chlorine ส่วนใหญ่อยู่ในเกณฑ์มาตรฐานฯ | ทุกวัน | ภาพที่ 5 | บริษัท สยามสินธร จำกัด |
| | สระว่ายน้ำ บริเวณส่วนลึกส่วนต้น บริเวณละ 1 จุด | ตรวจสอบค่า Total Coliform Bacteria , Escherichia Coli , Straphylococcus aureus , Pseudomonas aeruginosa ทั้งส่วนลึกส่วนต้นไม่พบเชื้อทั้งหมด | เดือนละ 1 ครั้ง | ภาพที่ 5 | |
