ผลการตรวจติดตามการปฏิบัติตามมาตรการป้องกัน
และแก้ไขผลกระทบสิ่งแวดล้อม

ผลการติดตามเพื่อตรวจสอบการปฏิบัติตามมาตรการป้องกันและแก้ไขผลกระทบสิ่งแวดล้อมและ
มาตรการติดตามตรวจสอบคุณภาพของสิ่งแวดล้อม โครงการโรงแรมนครพิงค์ ของบริษัท โรงแรมนครพิงค์
จำกัด (ฉบับประจำเดือนกรกฎาคม-ธันวาคม 2568) ทำการตรวจสอบเมื่อวันที่ 26-27 พฤศจิกายน 2568

ตารางที่ 2-1 ผลการปฏิบัติตามมาตรการป้องกันและแก้ไขผลกระทบสิ่งแวดล้อม โครงการโรงแรมนครพิงค์ ของบริษัท จำกัด(ระยะดำเนินการ)

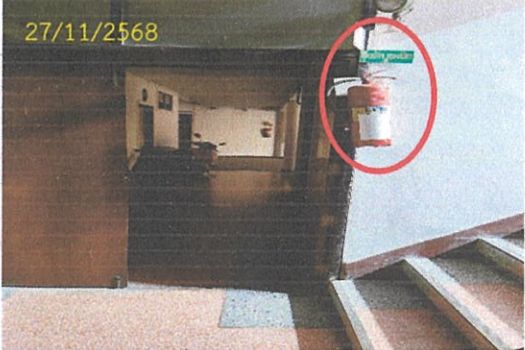
1.เครื่องดับเพลิง แบบมือถือ	อาคารมีพื้นที่ 1,087.58 ตร.ม./ชั้น ติดตั้งเครื่อง ดับเพลิงอย่างน้อย 3 ถึง/ชั้น แต่ละเครื่องมีขนาด บรรจุ 10 ปอนด์ (ประมาณ 4.6 กก.) และมีระยะห่าง แต่ละเครื่องน้อยกว่า 45 ม.	-	✓	แสดงตั้ง รูปที่ 2-9
	ติดตั้งสูงเกิน 1.00 ม. และต่ำกว่า 1.50 ม.	-	✓	
	โครงการฯมีเครื่องดับเพลิงที่มีรายละเอียดเกี่ยวกับ ชนิดและวิธีเป็นภาษาไทยที่เห็นชัดเจน	ปรับปรุงบอกตำแหน่งถังดับเพลิงใหม่ซึ่งมี ลักษณะเป็นป้ายสามมิติ	✓	แสดงตั้ง รูปที่ 2-9

<p>27/11/2568</p>
<p>รูปที่ 2-9 ป้ายบอกถึงดับเพลิงและถังดับเพลิงมือถือ</p>	<p>รูปที่ 2-10 อุปกรณ์ป้องกันอันตรายส่วนบุคคลที่ใช้ในการดับเพลิง</p>

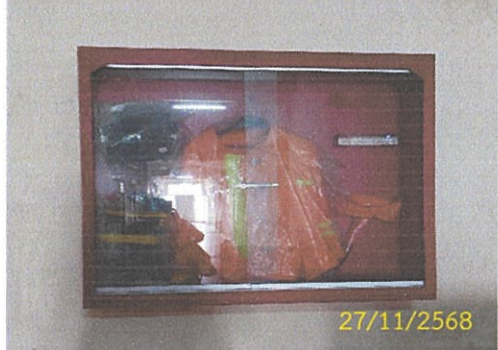
6) จัดหาอุปกรณ์ป้องกันอันตรายส่วนบุคคลที่ใช้ในการดับเพลิง โดยเฉพาะให้ครบถ้วนตามที่กฎหมายกำหนดและซ้อมดับเพลิงอย่างน้อย 1 ปี/ครั้ง	✓	โครงการจะจัดซ้อมดับเพลิงให้แก่นักงานโรงแรมในช่วง เดือนธันวาคมของทุกปี โดยโครงการได้จัดให้มีการซ้อมหนีไฟ ในวันที่ 27 พฤศจิกายน 2568	แสดงดัง รูปที่ 2-17

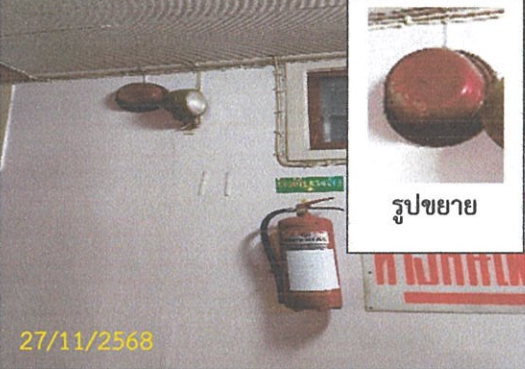
2. สัญญาณเตือนภัย(ต่อ)	สัญญาณเตือนเพลิงไหม้สามารถส่งเสียงให้คนในอาคารได้ยินหรือทราบโดยทั่วกัน	-	✓	โครงการฯ ได้ตรวจสอบระบบสัญญาณเตือนเพลิงไหม้ทุกชั้น เป็นประจำทุกเดือน
	โครงการฯ มีสัญญาณแจ้งเหตุเพลิงไหม้ชั้นละ 1 จุด โดยจะต่อกับสัญญาณเตือนชนิดเปล่งเสียง ซึ่งมีอยู่ครบทุกชั้น	-	✓	โครงการฯ ได้ตรวจสอบระบบสัญญาณเตือนเพลิงไหม้ทุกชั้น เป็นประจำทุกเดือน แสดงดังรูปที่ 2-11

3. บันไดหนีไฟ	โครงการฯ จัดให้มีระบบสัญญาณเตือนแจ้งเหตุเพลิงไหม้ชนิดเปล่งเสียง ติดตั้งในที่เข้าถึงง่ายหรือเส้นทางหนีไฟ ห่างจากจุดที่ลูกค้าทำงานไม่เกิน 30 ม. มีเสียงแตกต่างจากเสียงอื่นๆ ที่ใช้ทั่วไปและไม่ได้ใช้ในกรณีที่ไม่เกี่ยวข้อง แต่ยังไม่มีการตรวจวัดระดับความดังเสียงที่แน่นอน	ให้มีการตรวจสอบระดับเสียงให้ดังไม่น้อยกว่า 100 dB(A) หรือสามารถได้ยินทั่วถึงทุกส่วนของโครงการฯ หากไม่เพียงพอให้มีการเพิ่มจำนวนระบบสัญญาณเตือนแจ้งเหตุเพลิงไหม้ชนิดเปล่งเสียง	✓	โครงการฯ ได้ตรวจสอบระบบสัญญาณเตือนแจ้งเหตุเพลิงไหม้เปล่งเสียงทุกชั้น เป็นประจำทุกเดือน แสดงดังรูปที่ 2-11

<p>27/11/2568</p>
<p>รูปที่ 2-11 สัญญาณเตือนภัย</p>	<p>รูปที่ 2-12 โคมไฟฉุกเฉิน</p>

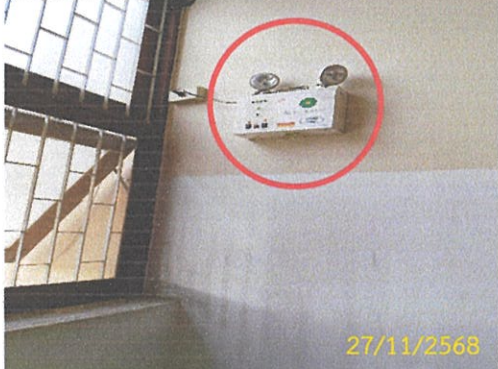
7. ระบบไฟฟ้า	มีการเก็บรักษาแผนผังอาคารไว้บริเวณพื้นที่ชั้นล่างอาคารเพื่อตรวจสอบได้สะดวก	-		-
	มีการติดตั้งระบบไฟส่องสว่างสำรอง ที่สามารถมองเห็นช่องทางเดินขณะเพลิงไหม้		✓	โครงการฯ ได้ติดตั้งระบบไฟส่องสว่างสำรองที่สามารถมองเห็นช่องทางเดินขณะเพลิงไหม้

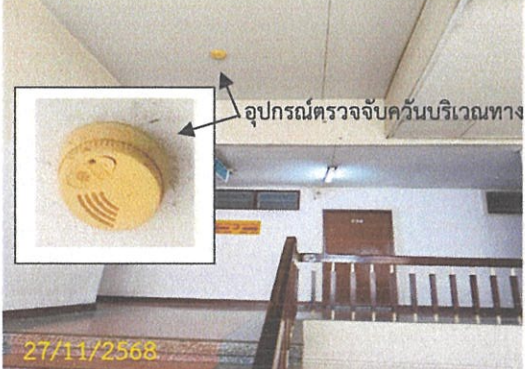
1) ปรับปรุงป้ายบอกตำแหน่งถังดับเพลิงใหม่ซึ่งมีลักษณะเป็นป้ายสามมิติ	✓	✓	✓
2) ติดตั้งระบบสัญญาณเตือนเพลิงไหม้แบบระบบแจ้งเหตุอัตโนมัติชนิด Portable Smoke Detector	✓	✓	✓

<p>27/11/2568</p>
<p>รูปที่ 2-13 อุปกรณ์ตรวจจับควันบริเวณทางเดิน</p>	<p>รูปที่ 2-14 บันไดหนีไฟของโครงการ</p>

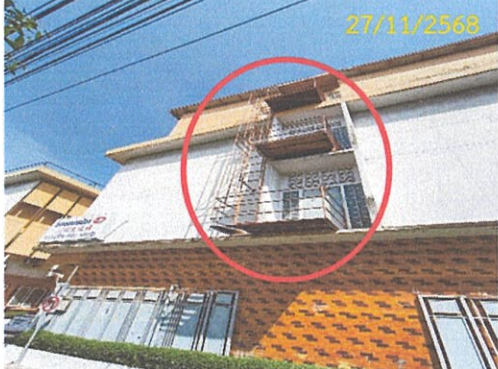
- บันไดหนีไฟของอาคารเป็นบันไดในแนวตั้ง - ทำด้วยวัสดุทนไฟ - เป็นบันไดหนีไฟแนวตั้งหรือบันไดลิง (Emergency Ladder) สร้างด้วยเหล็กซึ่งเป็นวัสดุที่ไม่ติดไฟ ติดตั้งในส่วนที่ว่างด้านหน้าอาคาร มีจำนวน 2 บันได - มีความกว้าง 45 ซม. ระยะห่างของบันไดแต่ละชั้น 45 ซม. บันไดชั้นล่างสุดทำอยู่ห่างจากพื้นที่ 3.50 ม.	เนื่องจากโครงการเริ่มเปิดดำเนินการตั้งแต่ พ.ศ. 2511 การก่อสร้างโครงสร้างหลักเป็นไปตาม พรบ. ควบคุมอาคาร 2479 และเมื่อมีความประสงค์ปรับปรุงบันไดหนีไฟ ก็มีข้อจำกัดด้านพื้นที่ ดังนั้นเพื่อความปลอดภัยของผู้พักอาศัยกรณีเกิดเหตุเพลิงไหม้ โครงการจึงปรับปรุงบันไดหนีไฟ ดังนี้ 1) ทางหนีไฟชั้น 4 ปีกขวา ไม่มีชั้นพัก จึงให้เพิ่มเติมเหมือนดังชั้น 2 และ 3	✓	โครงการฯ ได้ปรับปรุงทางหนีไฟชั้น 4 ปีกขวาให้มีชั้นพัก

3. บันไดหนีไฟ (ต่อ)		2) ติดตั้งแนวกันของบันไดตลอดแนวของ บันไดหนีไฟเป็นรูปตัว L เพื่อความปลอดภัย ในการปีนลง 3) ติดตั้งรอกหนีไฟ (Fire Escape Device) จำนวน 2 ตัว	✓ ✓	โครงการฯ ได้ติดตั้งแนวกันของบันไดตลอด แนวของบันไดหนีไฟเป็นรูปตัว L โครงการได้ติดตั้งรอกหนีไฟ จำนวน 2 ตัว บริเวณทางหนีไฟของอาคาร

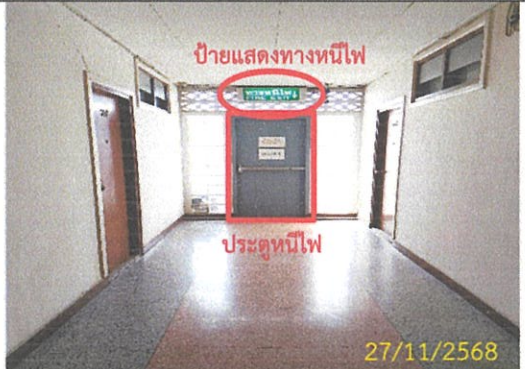
8. ป้ายบอกทางหนีไฟ	มีป้ายบอกทางหนีไฟในชั้น 2-4	-	✓	โครงการฯ ติดตั้งป้ายบอกทางหนีไฟบริเวณชั้น 1 เรียบร้อยแล้ว
		-	✓	โครงการฯ ติดตั้งป้ายบอกทางหนีไฟบริเวณชั้น 1 จำนวน 2 ชุด เรียบร้อยแล้ว

<p>27/11/2568</p>
<p>รูปที่ 2-15 ป้ายแสดงทางหนีไฟและประตูหนีไฟ</p>	<p>รูปที่ 2-16 อุปกรณ์ป้องกันอัคคีภัยและสัญญาณเตือนภัย</p>

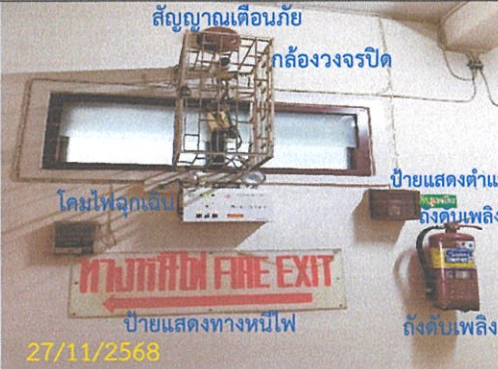
2.สัญญาณเตือน ภัย	บางถึงใช้การไม่ได้ หรือบางจุดขาดหายเนื่องจาก นำไปเดินสารเคมี	มีการตรวจสอบถังเคมีดับเพลิงอย่าง สม่ำเสมอและหากนำไปเดินสารเคมีต้องมียาง สำรองเพื่อติดตั้ง	✓	แสดงตั้ง รูปที่ 2-9
	มีระบบสัญญาณเตือนเพลิงไหม้ทุกชั้นชนิดเปล่งเสียง ติดตั้งในบริเวณที่เข้าถึงง่ายอยู่ในเส้นทางหนีไฟ มี เสียงแตกต่างจากเสียงอื่นๆ ที่ใช้ทั่วไปและไม่ได้ใช้ใน กรณีอื่นๆ ที่ไม่เกี่ยวข้อง	-	✓	แสดงตั้ง รูปที่ 2-11
	มีระบบสัญญาณเตือนเพลิงไหม้แบบใช้มือเพียงอย่าง เดียว	ติดตั้งระบบสัญญาณเตือนเพลิงไหม้แบบ ระบบแจ้งเหตุอัตโนมัติ ชนิด Portable Smoke Detector	✓	แสดงตั้ง รูปที่ 2-11, รูปที่ 2-16

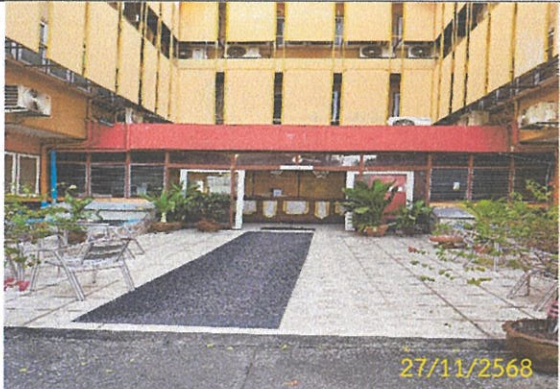
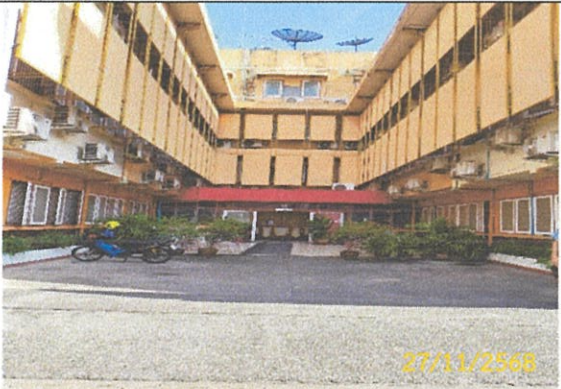
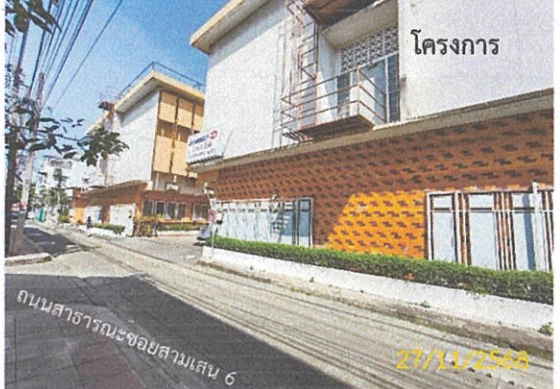
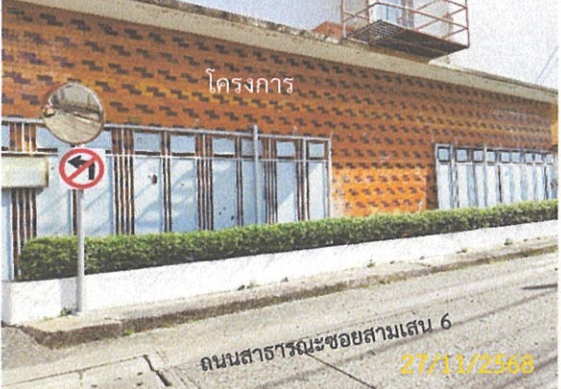
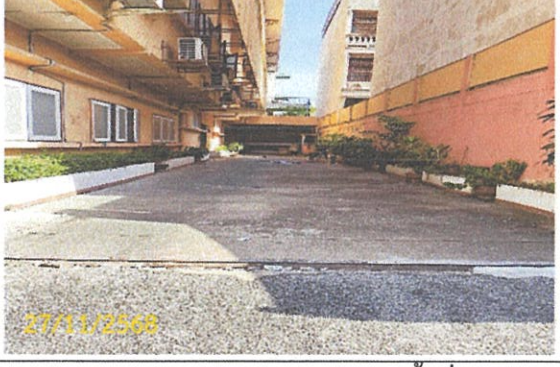
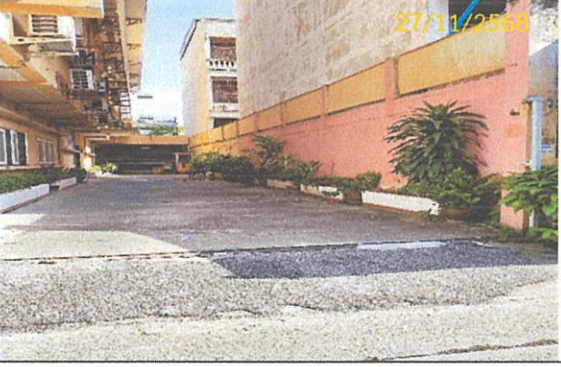
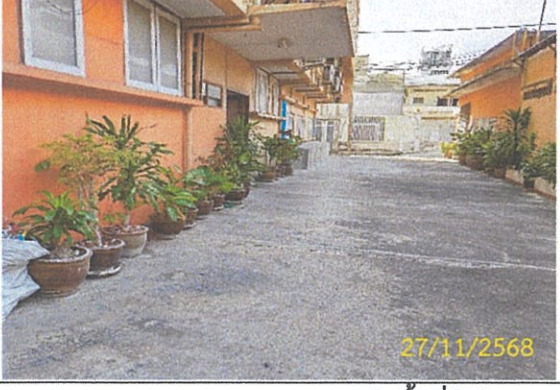
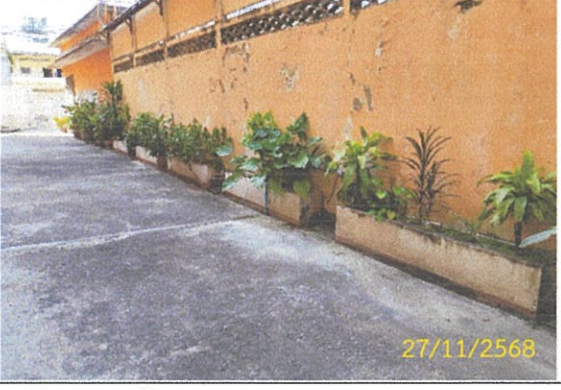
<p>27/11/2568</p>
<p>การจัดพื้นที่สีเขียว ทางทิศตะวันออกของโครงการ</p>	
<p>รูปที่ 2-18 การจัดพื้นที่สีเขียวของโครงการ</p>

จุดที่	ลักษณะการดำเนินการด้านอัคคีภัย ของโครงการฯ ในปัจจุบัน (พ.ศ.2550)	ความเป็นไปได้	ลักษณะการดำเนินการ/มาตรการ ปรับปรุง แก้ไข และเพิ่มเติม	ผลการปฏิบัติตามมาตรการฯ	สิ่งอ้างอิง
1	พื้นที่สีเขียวขนาด $3.5 \times 2.5 = 8.75$ ตร.ม. โดยทุกพื้นที่คอนกรีต บริเวณดังกล่าว มีการปลูกไม้พุ่ม และไม้ดอก	เป็นไปได้ เพราะบริเวณดังกล่าว เป็นบ่อเก็บน้ำประปาใต้ดิน เป็นบ่อเก็บน้ำประปาใต้ดิน จึงเปลี่ยนเป็นรางคอนกรีตทดแทน และลดขนาดของพื้นที่สีเขียวให้ สอดคล้องกับการจัดพื้นที่จอดรถ	ปรับปรุงโดยจัดพื้นที่สีเขียวขนาด $3.3 \times 1.9 = 6.27$ ตร.ม. สร้างเป็นรางคอนกรีตลึก 0.40 ม. ใส่ดินแล้ว ปลูกไม้พุ่ม ไม้ยืนต้น และไม้ดอก เช่น ต้นจากรญี่ปุ่น จักรไทย เล็บครุฑใบหงิก พุด ทรงบาดาล โมก แก้ว และ/หรือ ต้นไม้อื่นๆ ที่มีความลึกรากไม่เกิน 0.30 ม. และความสูงไม่เกิน 2.0 ม.	✓ โครงการฯ ได้ปรับปรุงพื้นที่สีเขียว บริเวณจุดที่ 1 เรียบร้อยแล้ว	แสดงดัง รูปที่ 2-18
2	พื้นที่สีเขียวขนาด $3.5 \times 2.5 = 8.75$ ตร.ม. โดยทุกพื้นที่คอนกรีต บริเวณดังกล่าว มีการปลูกไม้พุ่ม และไม้ดอก	เป็นไปได้ เพราะบริเวณดังกล่าว เป็นบ่อเก็บน้ำประปาใต้ดิน จึง เปลี่ยนเป็นรางคอนกรีตทดแทนและ ลดขนาดของพื้นที่สีเขียวให้ สอดคล้องกับการจัดพื้นที่จอดรถ	ปรับปรุงโดยจัดพื้นที่สีเขียวขนาด $3.3 \times 1.9 = 6.27$ ตร.ม. สร้างเป็นรางคอนกรีตลึก 0.40 ม. ใส่ดินแล้ว ปลูกไม้พุ่ม ไม้ยืนต้น และไม้ดอก เช่น ต้นจากรญี่ปุ่น จักรไทย เล็บครุฑใบหงิก พุด ทรงบาดาล โมก แก้ว และ/หรือ ต้นไม้อื่นๆ ที่มีความลึกรากไม่เกิน 0.30 ม. และความสูงไม่เกิน 2.0 ม.	✓ โครงการฯ ได้ปรับปรุงพื้นที่สีเขียว บริเวณจุดที่ 2 เรียบร้อยแล้ว	แสดงดัง รูปที่ 2-18

3	พื้นที่สีเขียวขนาด $3.5 \times 4.5 = 15.75$ ตร.ม. โดยทุกพื้นที่คอนกรีต บริเวณดังกล่าว มีการปลูกไม้พุ่ม และไม้ดอก	เป็นไปได้	เลือกปลูกต้นไม้พุ่ม ไม้ยืนต้น และไม้ดอก เช่น กัลปพฤกษ์ พะยอม พญาทองกลางลาย ต้นจากรญี่ปุ่น จักรไทย เล็บครุฑใบหงิก พุด ทรงบาดาล โมก แก้ว และ/หรือ ต้นไม้อื่นๆ ที่รากไม่แผ่กว้างเพื่อป้องกัน ไม่ให้เกิดรอยร้าวต่อผิวจราจรและตัวอาคาร แต่ไม่ จำกัดความลึกรากของต้นไม้	✓ โครงการฯ ได้ปรับปรุงพื้นที่สีเขียว บริเวณจุดที่ 3 เรียบร้อยแล้ว	แสดงดัง รูปที่ 2-18

จุดที่	ลักษณะการดำเนินการด้านอสังหาริมทรัพย์ของโครงการฯ ในปัจจุบัน (พ.ศ.2550)	ความเป็นไปได้	ลักษณะการดำเนินการ/มาตรการ ที่โครงการจะปรับปรุง แก้ไข และเพิ่มเติม	ผลการปฏิบัติตามมาตรการฯ	สิ่งอ้างอิง
4	พื้นที่สีเขียวขนาด $12 \times 0.4 = 4.8$ ตร.ม. โดยสร้างรางคอนกรีตกว้าง 0.4 ม. ยาว 12 ม. ลึก 0.4 ม. โดยใส่ดินแล้วปลูกไม้ยืนต้น ไม้พุ่ม หรือไม้ดอก	เป็นไปได้ และทำการเพิ่มพื้นที่สีเขียวบริเวณบริเวณนี้เพื่อทดแทนพื้นที่สีเขียวจุดที่ 4 และ 5	ปรับปรุงโดยจัดพื้นที่สีเขียวขนาด $12 \times 0.7 = 8.4$ ตร.ม. สร้างเป็นรางคอนกรีตกว้าง 0.7 ม. ยาว 12 ม. ลึก 0.4 ม. ใส่ดินแล้วปลูกไม้ยืนต้น ไม้พุ่ม หรือไม้ดอก เช่น ต้นจิกญี่ปุ่น จักรไทย เล็บครุฑใบหงิก และ/หรือ ต้นไม้อื่นๆ ที่มีความลึกรากไม่เกิน 0.30 ม. และความสูงไม่เกิน 2.0 ม.	✓ โครงการฯ ได้ปรับปรุงพื้นที่สีเขียวบริเวณจุดที่ 4 เรียบร้อยแล้ว	แสดงดังรูปที่ 2-18
5	พื้นที่สีเขียวขนาด $12 \times 0.4 = 4.8$ ตร.ม. โดยสร้างรางคอนกรีตกว้าง 0.4 ม. ยาว 12 ม. ลึก 0.4 ม. โดยใส่ดินแล้วปลูกไม้ยืนต้น ไม้พุ่ม หรือไม้ดอก	เป็นไปได้ และทำการเพิ่มพื้นที่สีเขียวบริเวณนี้เพื่อทดแทนพื้นที่สีเขียวจุดที่ 4 และ 5	ปรับปรุงโดยจัดพื้นที่สีเขียวขนาด $12 \times 0.7 = 8.4$ ตร.ม. สร้างเป็นรางคอนกรีตกว้าง 0.7 ม. ยาว 12 ม. ลึก 0.4 ม. ใส่ดินแล้วปลูกไม้ยืนต้น ไม้พุ่ม หรือไม้ดอก เช่น ต้นจิกญี่ปุ่น จักรไทย เล็บครุฑใบหงิก และ/หรือ ต้นไม้อื่นๆ ที่มีความลึกรากไม่เกิน 0.30 ม. และความสูงไม่เกิน 2.0 ม.	✓ โครงการฯ ได้ปรับปรุงพื้นที่สีเขียวบริเวณจุดที่ 5 เรียบร้อยแล้ว	แสดงดังรูปที่ 2-18

6	พื้นที่สีเขียวขนาด $14 \times 0.4 = 5.6$ ตร.ม. โดยสร้างรางคอนกรีตกว้าง 0.4 ม. ยาว 14 ม. ลึก 0.4 ม. โดยใส่ดินแล้วปลูกไม้ยืนต้น ไม้พุ่ม หรือไม้ดอก	เป็นไปได้	จัดให้ปลูกไม้พุ่ม ไม้ยืนต้น หรือไม้ดอก เช่น ต้นจิกญี่ปุ่น จักรไทย เล็บครุฑใบหงิก และ/หรือ ต้นไม้อื่นๆ ที่มีความลึกรากไม่เกิน 0.30 ม. และความสูงไม่เกิน 2.0 ม.	✓ โครงการฯ ได้ปรับปรุงพื้นที่สีเขียวบริเวณจุดที่ 6 เรียบร้อยแล้ว	แสดงดังรูปที่ 2-18
7	พื้นที่สีเขียวขนาด $5 \times 0.4 = 2.0$ ตร.ม. โดยสร้างรางคอนกรีตกว้าง 0.4 ม. ยาว 5 ม. ลึก 0.4 ม. โดยใส่ดินแล้วปลูกไม้ยืนต้น ไม้พุ่ม หรือไม้ดอก	เป็นไปได้	เลือกปลูกไม้พุ่ม ไม้ยืนต้น หรือไม้ดอก เช่น ต้นจิกญี่ปุ่น จักรไทย เล็บครุฑใบหงิก และ/หรือ ต้นไม้อื่นๆ ที่มีความลึกรากไม่เกิน 0.30 ม. และความสูงไม่เกิน 2.0 ม.	✓ โครงการฯ ได้ปรับปรุงพื้นที่สีเขียวบริเวณจุดที่ 7 เรียบร้อยแล้ว	แสดงดังรูปที่ 2-18

จุดที่	ลักษณะการดำเนินการด้านการจัดวางพื้นที่สีเขียวและผลการตรวจสอบความเป็นไปได้ของการจัดวางพื้นที่สีเขียวโดยไม่มีเขตวางเส้นทางจราจร พร้อมระบุชนิดต้นไม้	ลักษณะการดำเนินการ/มาตรการ ที่โครงการจะปรับปรุง แก้ไข และเพิ่มเติม	ผลการปฏิบัติตามมาตรการฯ	สิ่งอ้างอิง
8	พื้นที่สีเขียวขนาด $27 \times 2.7 = 72.9$ ตร.ม. โดยปลูกไม้เกาะผนัง เช่น ต้นตีนตุ๊กแก เต็มพื้นที่กำแพง	เลือกปลูกไม้เกาะผนัง เช่น ต้นตีนตุ๊กแก เต็มพื้นที่กำแพง	✓	โครงการฯ ได้ปรับปรุงพื้นที่สีเขียวบริเวณจุดที่ 8 เรียบร้อยแล้ว แสดงดังรูปที่ 2-18
9	พื้นที่สีเขียวขนาด $21 \times 2.7 = 56.7$ ตร.ม. โดยปลูกไม้เกาะผนัง เช่น ต้นตีนตุ๊กแก เต็มพื้นที่กำแพง	เลือกปลูกไม้เกาะผนัง เช่น ต้นตีนตุ๊กแก เต็มพื้นที่กำแพง	✓	โครงการฯ ได้ปรับปรุงพื้นที่สีเขียวบริเวณจุดที่ 9 เรียบร้อยแล้ว แสดงดังรูปที่ 2-18
10	พื้นที่สีเขียวขนาด $13.3 \times 0.3 = 4.0$ ตร.ม. โดยสร้างรางคอนกรีตกว้าง 0.3 ม. ยาว 13.3 ม. ลึก 0.4 ม. โดยใส่ดินแล้วปลูกไม้ยืนต้น ไม้พุ่ม หรือไม้ดอก	จัดให้ปลูกไม้พุ่ม ไม้ยืนต้น หรือไม้ดอก เช่น ต้นจิกกรู ญุ่น จักรไทย เล็บครุฑใบหงิก และ/หรือ ต้นไม้อื่นๆ ที่มีความลึกรากไม่เกิน 0.30 ม. และความสูงไม่เกิน 2.0 ม.	✓	โครงการฯ ได้ปรับปรุงพื้นที่สีเขียวบริเวณจุดที่ 10 เรียบร้อยแล้ว แสดงดังรูปที่ 2-18

11	พื้นที่สีเขียวขนาด $13.3 \times 0.3 = 4.0$ ตร.ม. โดยสร้างรางคอนกรีตกว้าง 0.3 ม. ยาว 13.3 ม. ลึก 0.4 ม. โดยใส่ดินแล้วปลูกไม้ยืนต้น ไม้พุ่ม หรือไม้ดอก	จัดให้ปลูกไม้พุ่ม ไม้ยืนต้น หรือไม้ดอก เช่น ต้นจิกกรู ญุ่น จักรไทย เล็บครุฑใบหงิก และ/หรือ ต้นไม้อื่นๆ ที่มีความลึกรากไม่เกิน 0.30 ม. และความสูงไม่เกิน 2.0 ม.	✓	โครงการฯ ได้ปรับปรุงพื้นที่สีเขียวบริเวณจุดที่ 11 เรียบร้อยแล้ว แสดงดังรูปที่ 2-18

<p>27/11/2568</p>
<p>การจัดพื้นที่สีเขียว ด้านหน้าโครงการ</p>

<p>โครงการ ถนนสาธารณะซอยสามเสน 6 27/11/2568</p>
<p>การจัดพื้นที่สีเขียว ด้านหน้าโครงการ ติดถนนสาธารณะซอยสามเสน 6</p>

<p>27/11/2568</p>
<p>การจัดพื้นที่สีเขียว ทางทิศตะวันตกของโครงการ</p>

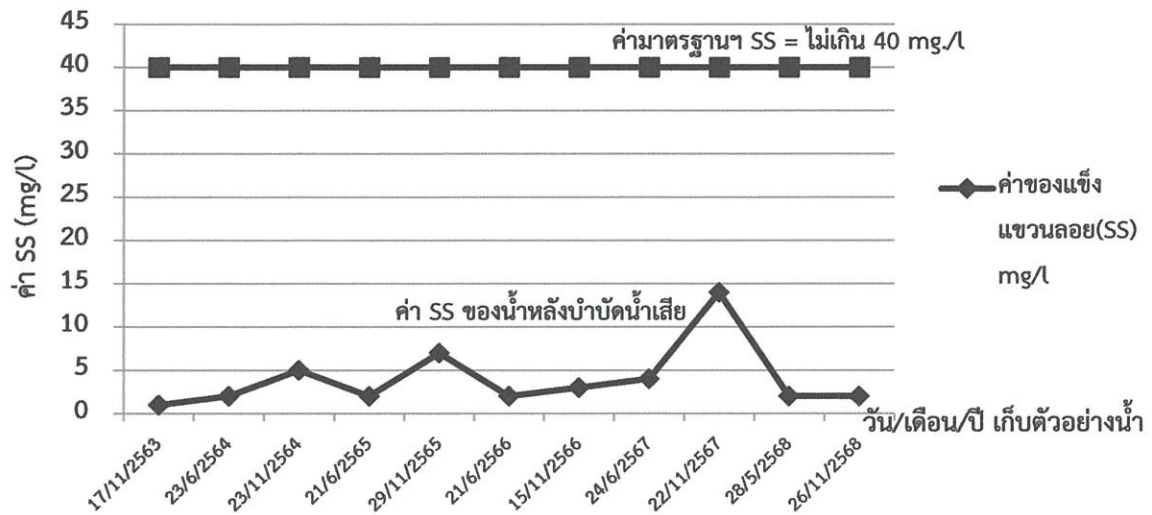
รูปที่ 2-22

กราฟความสัมพันธ์ระหว่างค่า SS กับวันเก็บตัวอย่างน้ำหลังบำบัดน้ำเสียแล้ว

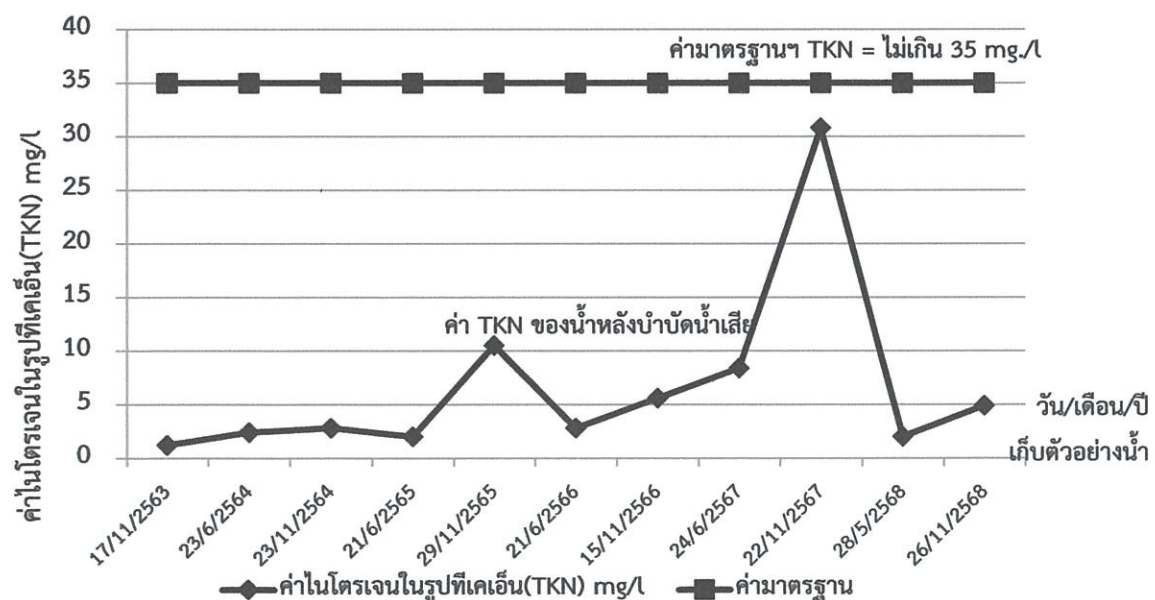
รูปที่ 2-23

กราฟความสัมพันธ์ระหว่างค่า TKN กับวันเก็บตัวอย่างน้ำหลังบำบัดน้ำเสียแล้ว
