รายงานผลการปฏิบัติตามมาตรการป้องกันแก้ไขผลกระทบสิ่งแวดล้อม  
และมาตรการติดตามตรวจสอบผลกระทบสิ่งแวดล้อม ระยะดำเนินการ

# โครงการ G CONDO (เฟส 1)

**รายงานผลการปฏิบัติตามมาตรการป้องกันและแก้ไขผลกระทบสิ่งแวดล้อม  
และมาตรการติดตามตรวจสอบผลกระทบสิ่งแวดล้อม  
ฉบับประจำเดือนกรกฎาคม-ธันวาคม 2568**

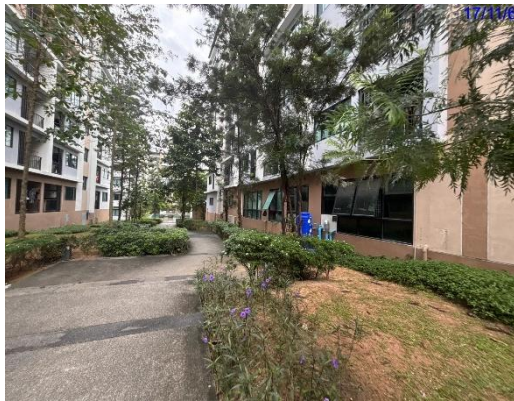
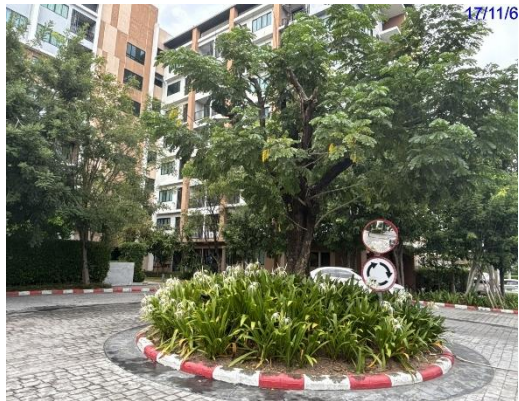
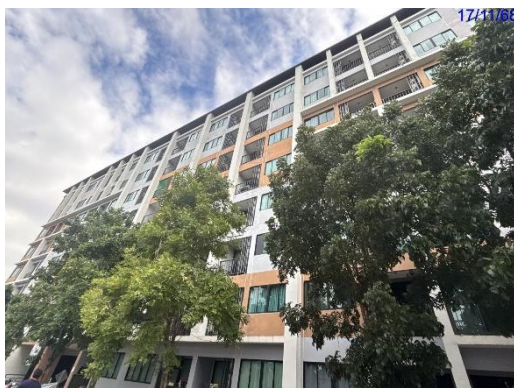
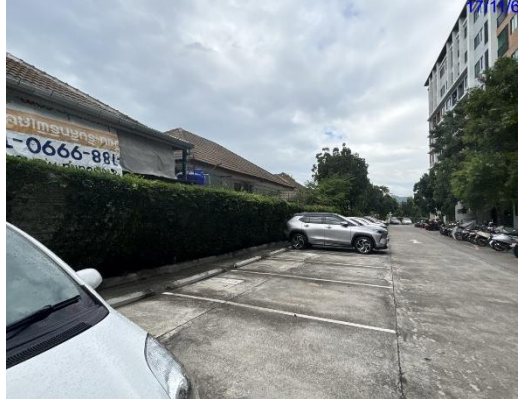
ภาพที่ 2.1-1 แนวรั้วโครงการ พื้นที่สีเขียว และการบำรุงพื้นที่สีเขียว

| มาตรการป้องกันและแก้ไขผลกระทบสิ่งแวดล้อม | รายละเอียดผลการปฏิบัติตามมาตรการป้องกันและแก้ไขผลกระทบสิ่งแวดล้อม | ปัญหา/อุปสรรคและการแก้ไข | เอกสารอ้างอิง |
|---|---|---|---|
| - ดูแลสภาพพื้นที่เชิงลาดให้มีความสวยงามอยู่เสมอ | - โครงการจัดให้มีเจ้าหน้าที่ดูแลบำรุงรักษาพื้นที่สีเขียวภายในโครงการให้มีความสมบูรณ์อยู่เสมอ | - | ภาพที่ 2.1-1 |
| - จัดให้มีแนวรั้วรอบเขตที่ดินเพื่อกันเขตระหว่างพื้นที่โครงการกับพื้นที่ข้างเคียง | - โครงการจัดให้มีแนวรั้วรอบเขตที่ดินเพื่อกันเขตระหว่างพื้นที่โครงการกับพื้นที่ข้างเคียง | - | ภาพที่ 2.1-1 |

| มาตรการป้องกันและแก้ไขผลกระทบสิ่งแวดล้อม | รายละเอียดผลการปฏิบัติตามมาตรการป้องกันและแก้ไขผลกระทบสิ่งแวดล้อม | ปัญหา/อุปสรรคและการแก้ไข | เอกสารอ้างอิง |
|---|---|---|---|
| - ดูแลสภาพพื้นที่สีเขียวในโครงการให้มีความสวยงามอยู่เสมอ | - โครงการจัดให้มีเจ้าหน้าที่ดูแลบำรุงรักษาพื้นที่สีเขียวภายในโครงการให้มีความสมบูรณ์อยู่เสมอ | - | ภาพที่ 2.1-1 |

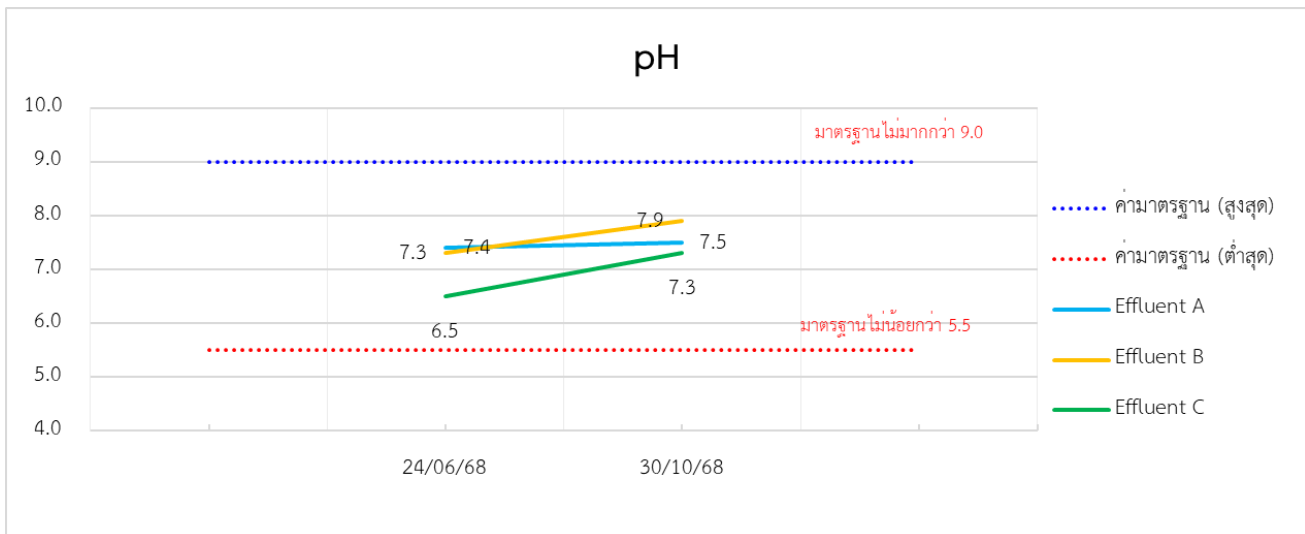
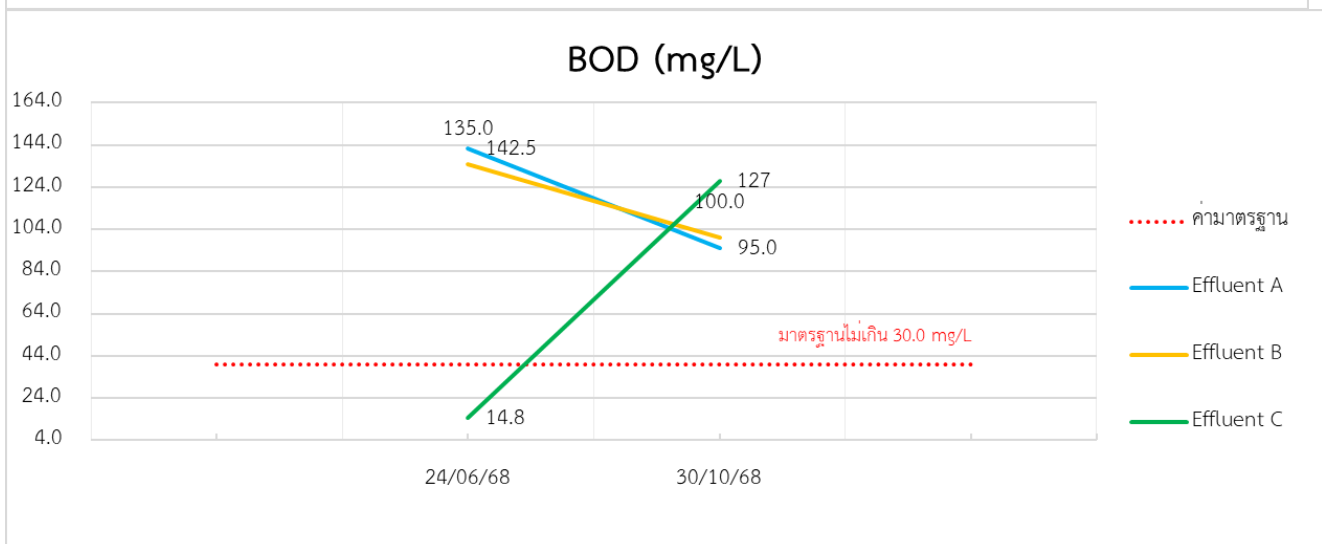
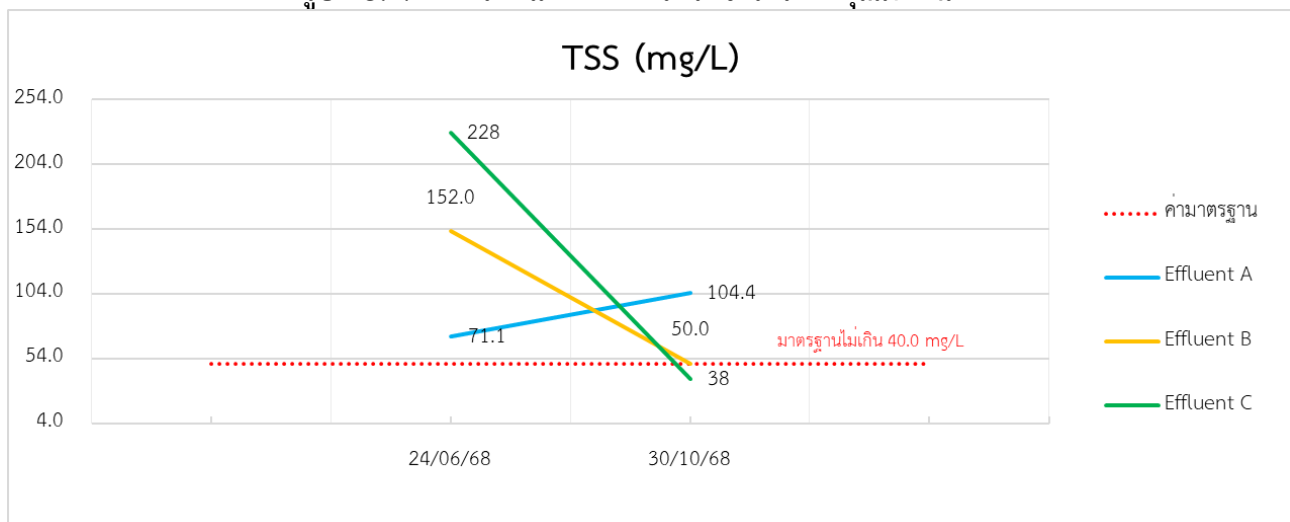
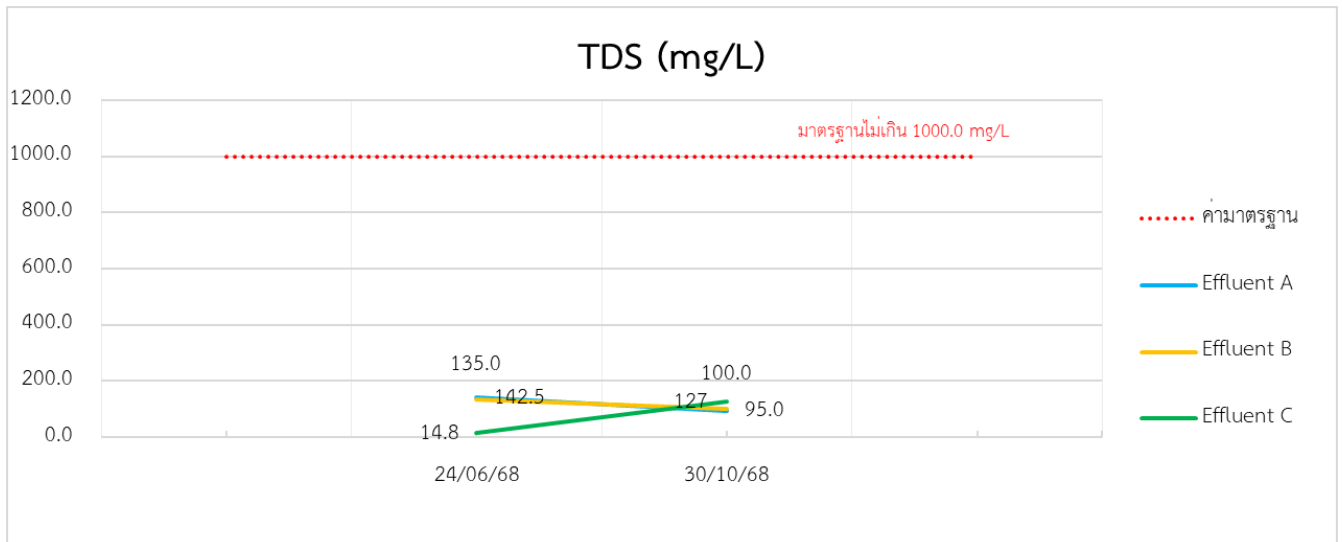
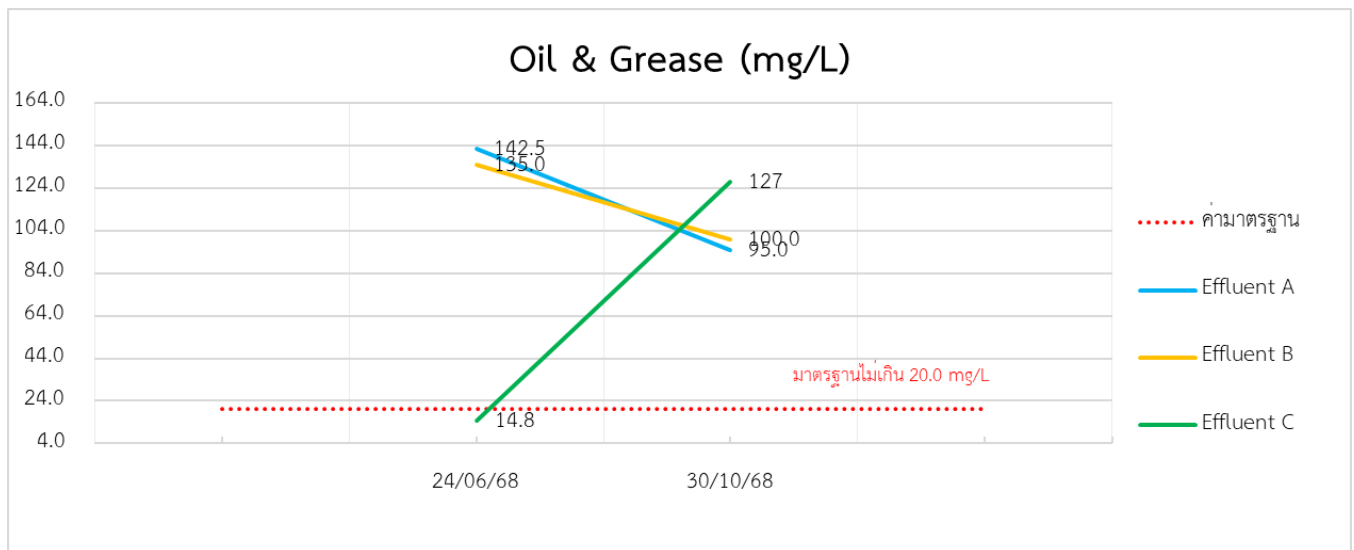
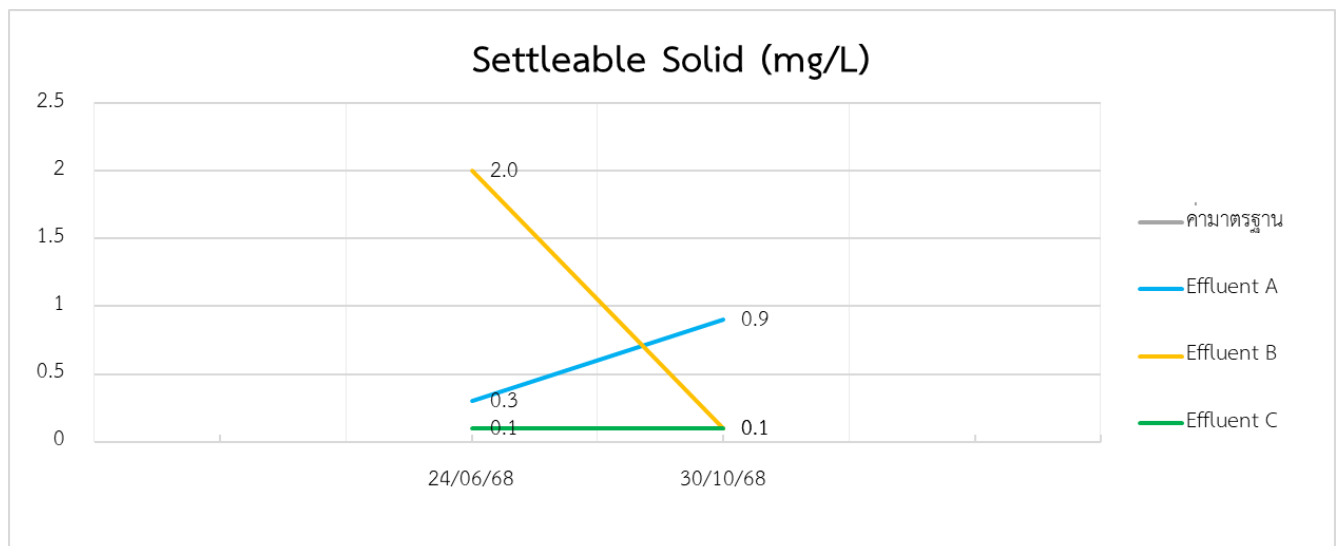
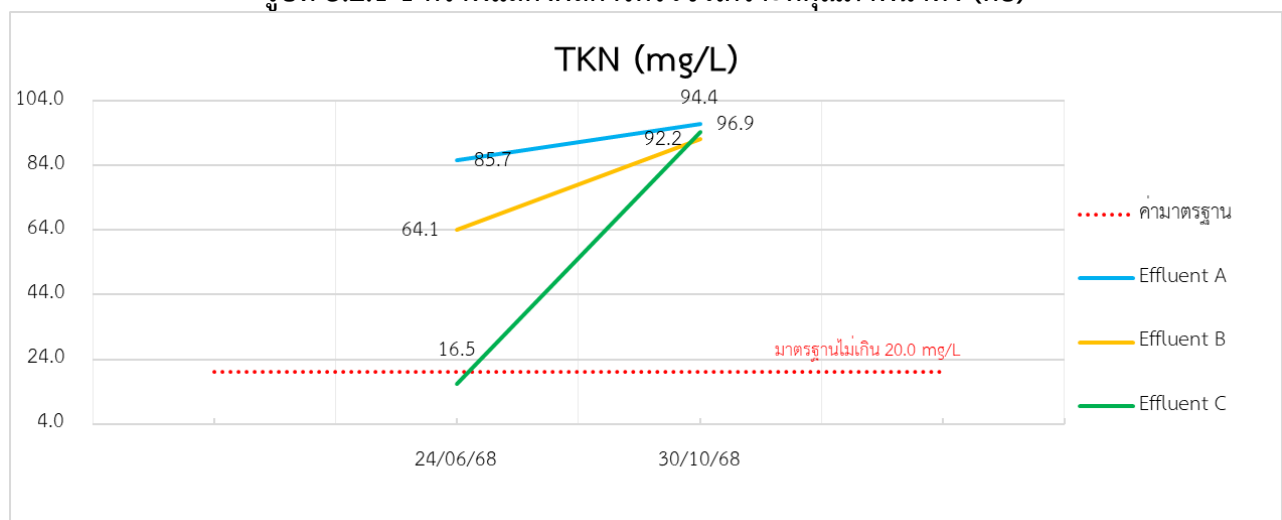
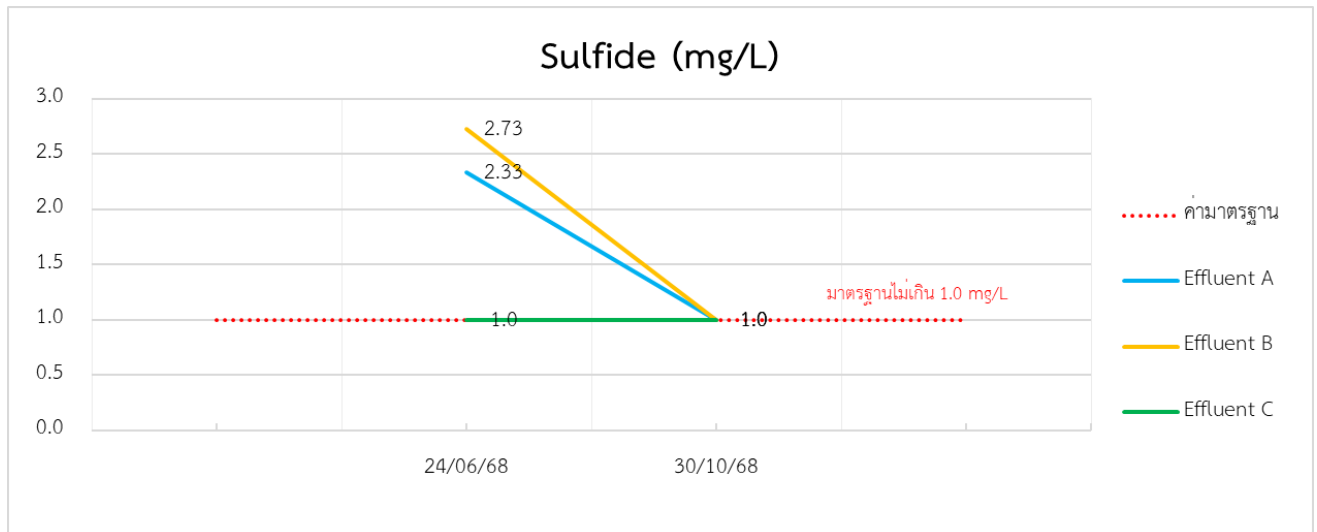
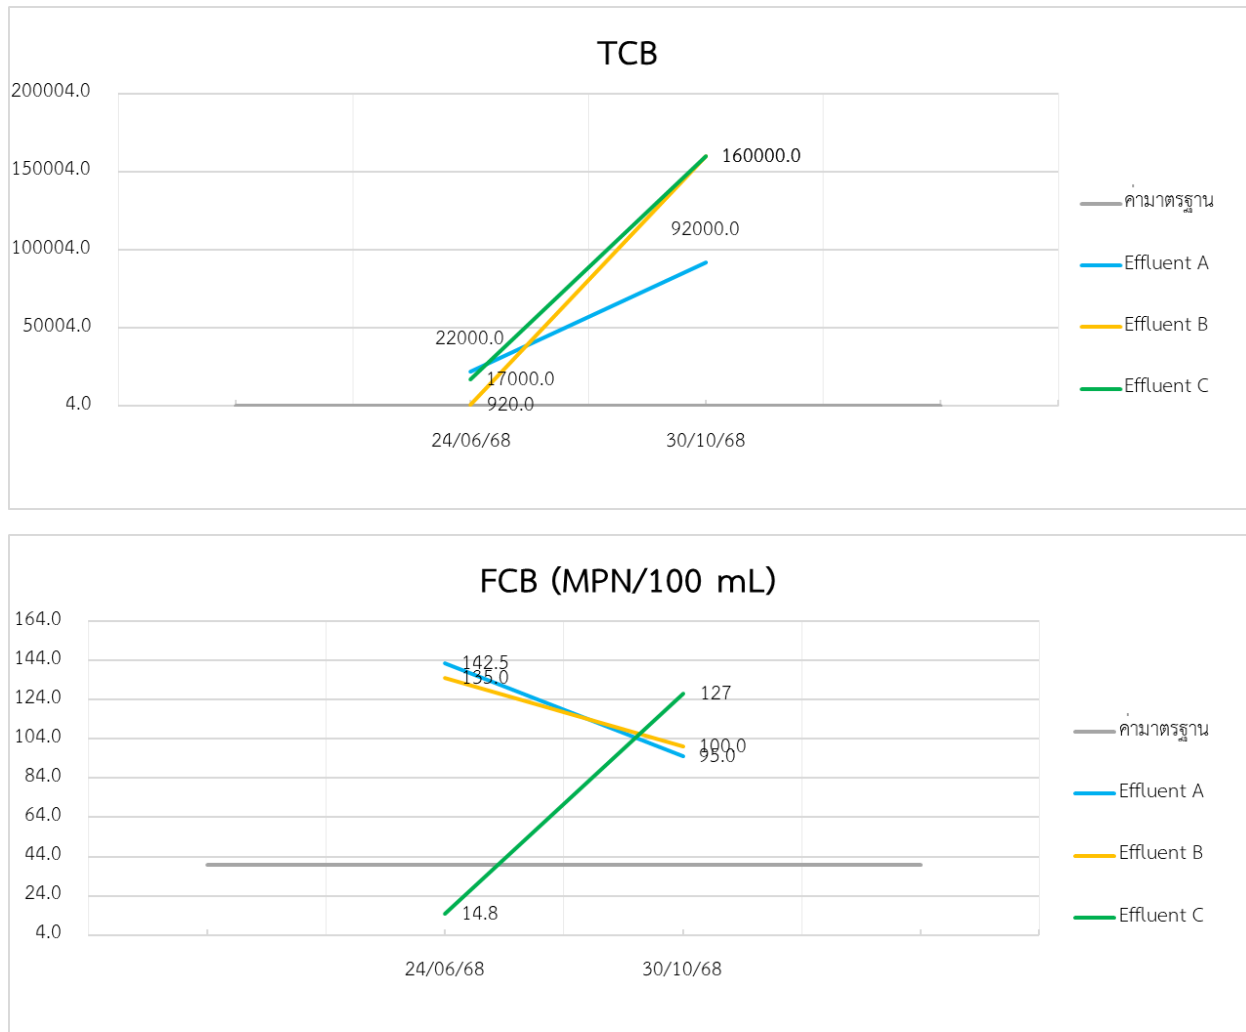
รูปที่ 3.2.1-1 กราฟแสดงผลการตรวจวิเคราะห์คุณภาพน้ำทิ้ง

มาตรฐาน : ประกาศกระทรวงทรัพยากรธรรมชาติและสิ่งแวดล้อม เรื่อง กำหนดมาตรฐานควบคุมการระบายน้ำทิ้งจากอาคารบางประเภทและบางขนาด พ.ศ. 2567
