รายงานผลการปฏิบัติตามมาตรการป้องกันแก้ไขผลกระทบสิ่งแวดล้อม  
และมาตรการติดตามตรวจสอบผลกระทบสิ่งแวดล้อม ระยะดำเนินการ

# โครงการ ออริจินส์ บางมด พระราม 2

**รายงานผลการปฏิบัติตามมาตรการป้องกันและแก้ไขผลกระทบสิ่งแวดล้อม  
และมาตรการติดตามตรวจสอบผลกระทบสิ่งแวดล้อม  
ฉบับประจำเดือนกรกฎาคม-ธันวาคม 2568**

**ชื่อโครงการ** ออริจินส์ บางมด พระราม 2

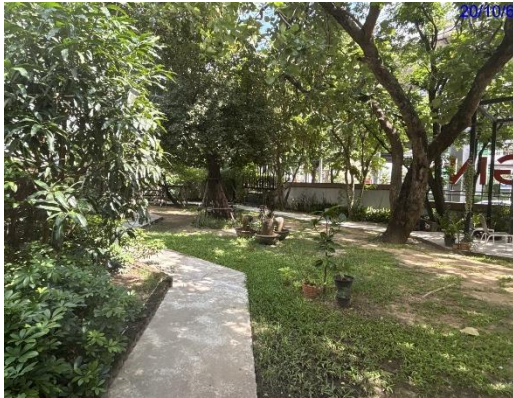
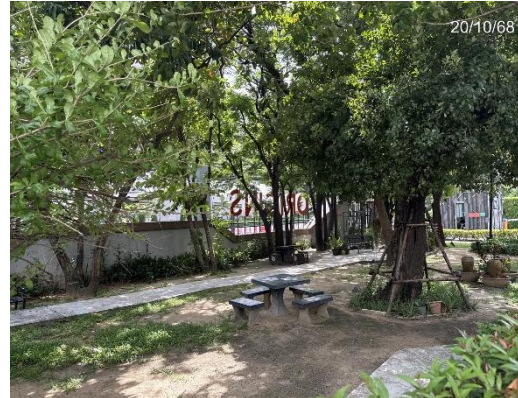
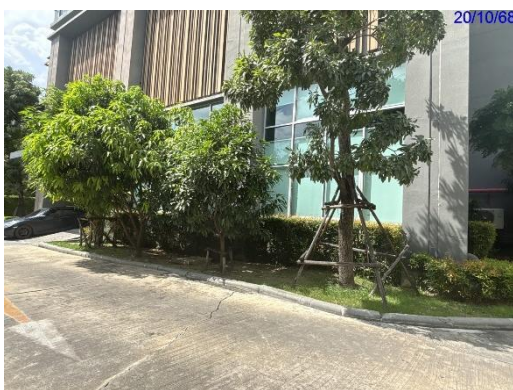
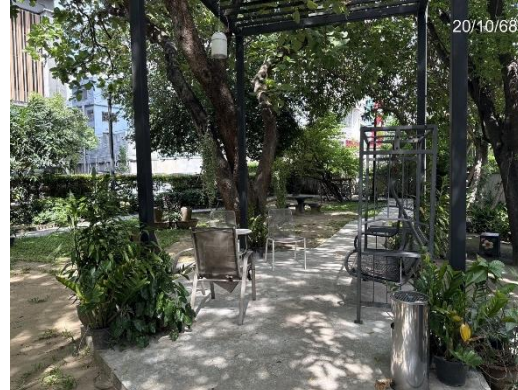
ภาพที่ 2-1 แนวรั้วโครงการ พื้นที่สีเขียว และการบำรุงพื้นที่สีเขียว

| มาตรการป้องกันและแก้ไขผลกระทบสิ่งแวดล้อม | รายละเอียดผลการปฏิบัติตามมาตรการป้องกันและแก้ไขผลกระทบสิ่งแวดล้อม | ปัญหา/อุปสรรคและการแก้ไข | เอกสารอ้างอิง |
|---|---|---|---|
| <ul style="list-style-type: none"> <li>- ปลุกต้นไม้บริเวณที่ว่างโดยรอบอาคารเพื่อให้อากาศเกิดการหมุนเวียนและช่วยลดความร้อนให้กับโครงการและพื้นที่ใกล้เคียง</li> </ul> | <ul style="list-style-type: none"> <li>- โครงการมีการปลุกต้นไม้บริเวณที่ว่างโดยรอบอาคารเพื่อให้อากาศเกิดการหมุนเวียน และลดความร้อน</li> </ul> | - | ภาพที่ 2-1 |

| มาตรการป้องกันและแก้ไขผลกระทบสิ่งแวดล้อม | รายละเอียดผลการปฏิบัติตามมาตรการป้องกันและแก้ไขผลกระทบสิ่งแวดล้อม | ปัญหา/อุปสรรคและการแก้ไข | เอกสารอ้างอิง |
|---|---|---|---|
| <p>• <u>มาตรการป้องกันและแก้ไขผลกระทบด้านมลภาวะทางความร้อน</u></p> <p><u>มาตรการในส่วนของการโครงการ</u></p> <ul style="list-style-type: none"> <li>- จัดปลูกต้นไม้บริเวณที่ว่างของโครงการ เพื่อให้อากาศเกิดการหมุนเวียน และช่วยลดความร้อน</li> </ul> | <ul style="list-style-type: none"> <li>- โครงการมีการปลูกต้นไม้บริเวณที่ว่างโดยรอบอาคารเพื่อให้อากาศเกิดการหมุนเวียน และลดความร้อน</li> </ul> | - | ภาพที่ 2-1 |

| มาตรการป้องกันและแก้ไขผลกระทบสิ่งแวดล้อม | รายละเอียดผลการปฏิบัติตามมาตรการป้องกันและแก้ไขผลกระทบสิ่งแวดล้อม | ปัญหา/อุปสรรคและการแก้ไข | เอกสารอ้างอิง |
|---|---|---|---|
| - ปลูกต้นไม้ยืนต้นที่มีอัตราการสังเคราะห์แสงสูงในการดูดซับก๊าซคาร์บอนไดออกไซด์ที่ระบายจากท่อไอเสียของรถยนต์ภายในโครงการ โดยจัดปลูกต้นไม้ยืนต้นบริเวณเขตที่ดินเพื่อป้องกันการกระจายของมลพิษออกไปสู่พื้นที่ใกล้เคียง | - โครงการมีการปลูกต้นไม้ยืนต้นที่มีอัตราการสังเคราะห์แสงสูงเพื่อช่วยดูดซับก๊าซคาร์บอนไดออกไซด์ที่ระบายจากท่อไอเสียของรถยนต์ภายในโครงการ | - | ภาพที่ 2-1 |

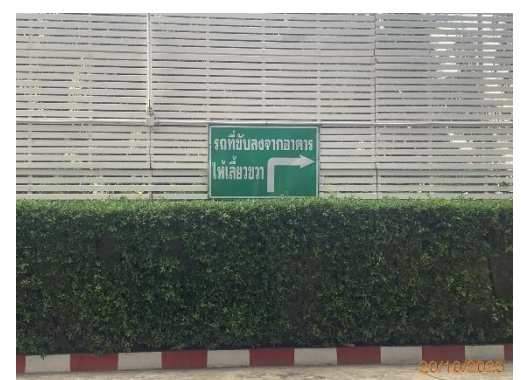
ภาพที่ 2-2 ป้ายสัญลักษณ์จราจร

| มาตรการป้องกันและแก้ไขผลกระทบสิ่งแวดล้อม | รายละเอียดผลการปฏิบัติตามมาตรการป้องกันและแก้ไขผลกระทบสิ่งแวดล้อม | ปัญหา/อุปสรรคและการแก้ไข | เอกสารอ้างอิง |
|---|---|---|---|
| <b>1.2 คุณภาพอากาศ</b><br>- ติดตั้งป้ายเตือนให้ดับเครื่องยนต์ในขณะที่มีการจอดรอ | - โครงการมีการติดตั้งป้ายเตือนด้านจราจรบริเวณทางเดินรถและที่จอดรถ | - | ภาพที่ 2-2 |
| - กำหนดให้ขับรถภายในโครงการด้วยความเร็วไม่เกิน 20 กม./ชม. เพื่อป้องกันการฟุ้งกระจายของก๊าซมลพิษและฝุ่นละออง | - โครงการมีเจ้าหน้าที่รักษาความปลอดภัยและอำนวยความสะดวกด้านจราจรทำหน้าที่กำกับและควบคุมดูแลรถที่วิ่งภายในโครงการให้มีความเร็วรถไม่เกินกำหนด | - | ภาพที่ 2-2 |

| มาตรการป้องกันและแก้ไขผลกระทบสิ่งแวดล้อม | รายละเอียดผลการปฏิบัติตามมาตรการป้องกันและแก้ไขผลกระทบสิ่งแวดล้อม | ปัญหา/อุปสรรคและการแก้ไข | เอกสารอ้างอิง |
|---|---|---|---|
| <b>1.3 ระดับเสียง</b> <ul style="list-style-type: none"> <li>- ติดตั้งป้ายเตือนให้ดับเครื่องยนต์ในขณะที่มีการจอดรอ</li> </ul> | <ul style="list-style-type: none"> <li>- โครงการมีการติดตั้งป้ายเตือนด้านจราจรบริเวณทางเดินรถและที่จอดรถ</li> </ul> | - | ภาพที่ 2-2 |
| <ul style="list-style-type: none"> <li>- กำหนดให้ขับรถภายในโครงการด้วยความเร็วไม่เกิน 20 กม./ชม. เพื่อลดผลกระทบจากเสียงวิ่งของรถยนต์</li> </ul> | <ul style="list-style-type: none"> <li>- โครงการมีเจ้าหน้าที่รักษาความปลอดภัยและอำนวยความสะดวกด้านจราจรทำหน้าที่กำกับและควบคุมดูแลรถที่วิ่งภายในโครงการให้มีความเร็วรถไม่เกินกำหนด</li> </ul> | - | ภาพที่ 2-2 |

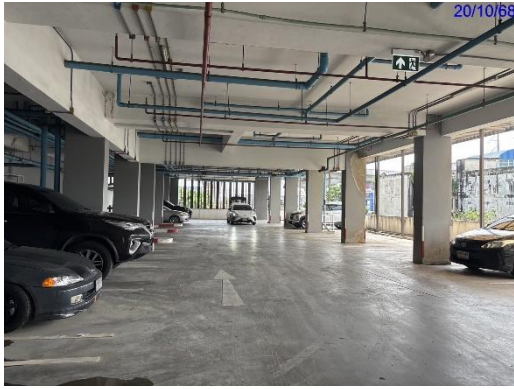
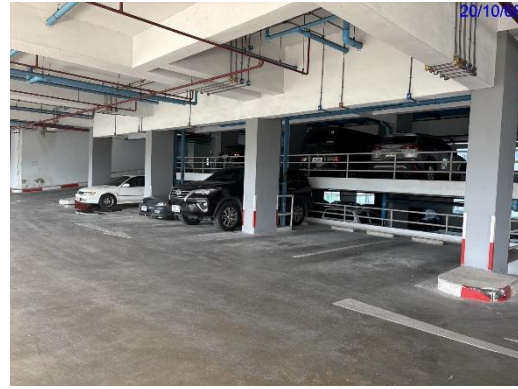
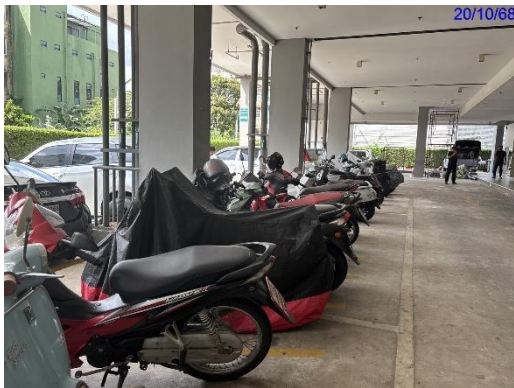
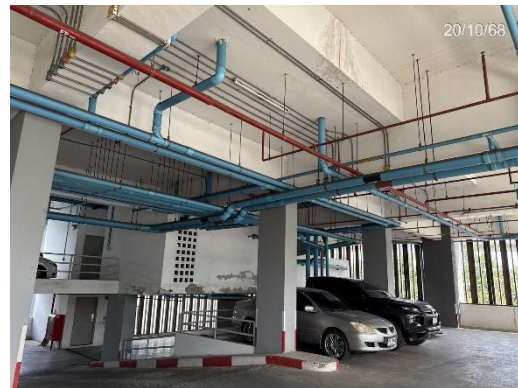
ภาพที่ 2-3 พื้นที่จอดรถภายในโครงการ

| มาตรการป้องกันและแก้ไขผลกระทบสิ่งแวดล้อม | รายละเอียดผลการปฏิบัติตามมาตรการป้องกันและแก้ไขผลกระทบสิ่งแวดล้อม | ปัญหา/อุปสรรคและการแก้ไข | เอกสารอ้างอิง |
|---|---|---|---|
| - ออกแบบที่จอดรถชั้น 2-3 ด้านทิศเหนือเป็นผนังที่มีช่องกระจกปิดถาวรเพื่อให้แสงส่องผ่าน ส่วนที่จอดรถชั้น 2-3 ด้านทิศตะวันออกเป็นแผงระแนงระบายอากาศสลับกับผนังทึบโดยที่จอดรถชั้น 2-3 ด้านทิศตะวันตกและทิศใต้เป็นราวกันตกเหล็กมีพื้นที่ส่วนเปิดโล่งร้อยละ 20 สอดคล้องตามข้อบัญญัติของกรุงเทพมหานคร | - พื้นที่จอดรถชั้น 2-3 ด้านทิศเหนือของโครงการ เป็นผนังที่มีช่องกระจกปิดถาวรเพื่อให้แสงส่องผ่าน ส่วนที่จอดรถชั้น 2-3 ด้านทิศตะวันออกเป็นแผงระแนงระบายอากาศสลับกับผนังทึบโดยที่จอดรถชั้น 2-3 ด้านทิศตะวันตกและทิศใต้เป็นราวกันตกเหล็กมีพื้นที่ส่วนเปิดโล่ง | - | ภาพที่ 2-3 |

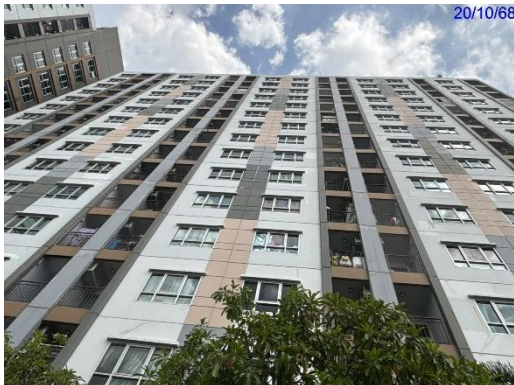
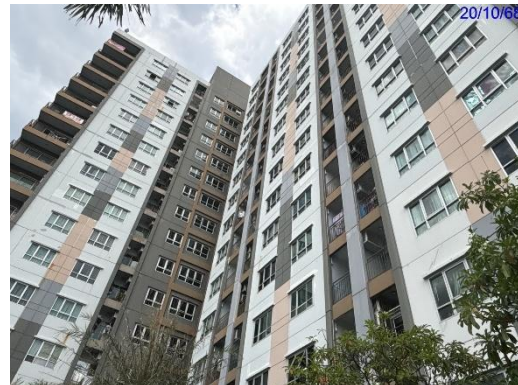
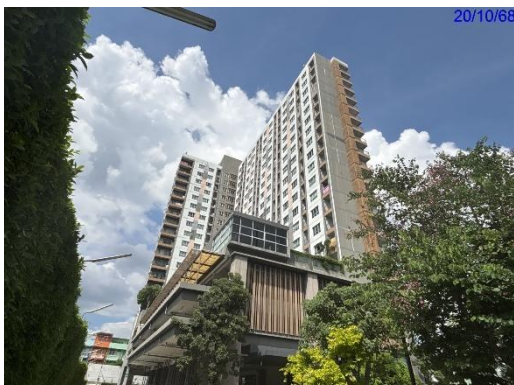
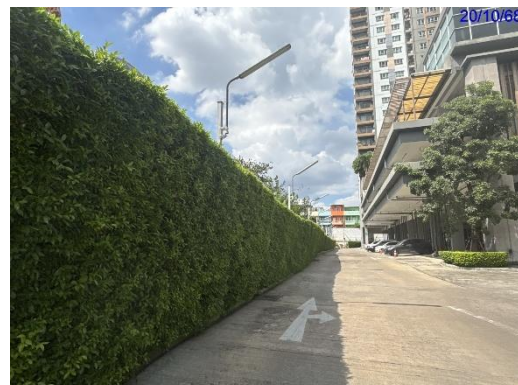
ภาพที่ 2-4 อาคารโครงการ

| มาตรการป้องกันและแก้ไขผลกระทบสิ่งแวดล้อม | รายละเอียดผลการปฏิบัติตามมาตรการป้องกันและแก้ไขผลกระทบสิ่งแวดล้อม | ปัญหา/อุปสรรคและการแก้ไข | เอกสารอ้างอิง |
|---|---|---|---|
| <b>1. ทรัพยากรธรรมชาติและสิ่งแวดล้อมทางกายภาพ</b><br><b>1.1 สภาพภูมิอากาศและอุตุนิยมวิทยา</b><br><ul style="list-style-type: none"> <li>• <b>มาตรการลดผลกระทบด้านการบดบังทิศทางลมและแสงแดด</b> <ul style="list-style-type: none"> <li>- ออกแบบวางผังอาคาร โดยจัดพื้นที่ว่างโดยรอบอาคารประมาณร้อยละ 61.52 ของพื้นที่ดิน และออกแบบแนวอาคารโครงการให้มีระยะร่นจากเขตที่ดินประมาณ 6.85-35.37 เมตร เพื่อเปิดให้ลมสามารถพัดผ่านไปยังพื้นที่ติดต่อกันใกล้เคียงได้</li> </ul> </li> </ul> | <ul style="list-style-type: none"> <li>- บริษัท โอริน พร็อพเพอร์ตี้ จำกัด (ผู้พัฒนาโครงการ) ได้จัดให้มีการออกแบบการวางผังอาคารให้มีพื้นที่ว่างโดยรอบอาคารและระยะถอยร่นจากเขตที่ดิน เพื่อเปิดให้ลมสามารถพัดผ่านไปยังพื้นที่ติดต่อกันใกล้เคียงได้</li> </ul> | - | ภาพที่ 2-4 |

| มาตรการป้องกันและแก้ไขผลกระทบสิ่งแวดล้อม | รายละเอียดผลการปฏิบัติตามมาตรการป้องกันและแก้ไขผลกระทบสิ่งแวดล้อม | ปัญหา/อุปสรรคและการแก้ไข | เอกสารอ้างอิง |
|---|---|---|---|
| <ul style="list-style-type: none"> <li>- ติดตั้งม่านหรือวัสดุป้องกันแสงแดด เพื่อลดค่าปริมาณความร้อนจากรังสีความร้อนของดวงอาทิตย์แผ่เข้ามาในห้องพักอาศัย</li> </ul> | <ul style="list-style-type: none"> <li>- โครงการมีการประชาสัมพันธ์ให้ผู้พักอาศัยในโครงการติดตั้งม่านหรือวัสดุป้องกันแสงแดดในห้องพัก เพื่อลดค่าปริมาณความร้อนจากรังสีความร้อนของดวงอาทิตย์แผ่เข้ามาในห้องพักอาศัย</li> </ul> | - | ภาพที่ 2-4 |

| มาตรการป้องกันและแก้ไขผลกระทบสิ่งแวดล้อม | รายละเอียดผลการปฏิบัติตามมาตรการป้องกันและแก้ไขผลกระทบสิ่งแวดล้อม | ปัญหา/อุปสรรคและการแก้ไข | เอกสารอ้างอิง |
|---|---|---|---|
| <ul style="list-style-type: none"> <li>- จัดให้มีรั้วคอนกรีตสูง 3 เมตร เสริมด้วยรั้วระแนงสูง 2.5 เมตร รวมเป็นความสูงทั้งสิ้น 5.5 เมตร ในรั้วด้านทิศเหนือและทิศตะวันออกที่ติดกับหมู่บ้านอมรชัย เพื่อช่วยลดผลกระทบจากการระบายไอเสียจากรถยนต์ของโครงการ</li> </ul> | <ul style="list-style-type: none"> <li>- โครงการมีแนวรั้วคอนกรีตเสริมด้วยรั้วระแนงด้านทิศเหนือและทิศตะวันออกที่ติดกับหมู่บ้านอมรชัย เพื่อช่วยลดผลกระทบจากการระบายไอเสียจากรถยนต์ของโครงการ</li> </ul> | - | ภาพที่ 2-4 |

| มาตรการป้องกันและแก้ไขผลกระทบสิ่งแวดล้อม | รายละเอียดผลการปฏิบัติตามมาตรการป้องกันและแก้ไขผลกระทบสิ่งแวดล้อม | ปัญหา/อุปสรรคและการแก้ไข | เอกสารอ้างอิง |
|---|---|---|---|
| <ul style="list-style-type: none"> <li>จัดให้มีรั้วโดยรอบพื้นที่โครงการ เพื่อป้องกันไม่ให้ดินจากโครงการไหลไปยังพื้นที่ข้างเคียงในช่วงฝนตก</li> </ul> | <ul style="list-style-type: none"> <li>โครงการมีแนวรั้วโดยรอบ เพื่อป้องกันไม่ให้ดินจากโครงการไหลไปยังพื้นที่ข้างเคียงในช่วงฝนตก</li> </ul> | - | ภาพที่ 2-4 |

| มาตรการป้องกันและแก้ไขผลกระทบสิ่งแวดล้อม | รายละเอียดผลการปฏิบัติตามมาตรการป้องกันและแก้ไขผลกระทบสิ่งแวดล้อม | ปัญหา/อุปสรรคและการแก้ไข | เอกสารอ้างอิง |
|---|---|---|---|
| <ul style="list-style-type: none"> <li>- จัดให้มีรั้วถาวรโดยรอบเขตที่ดินของโครงการ และปลูกไม้ยืนต้นบริเวณแนวเขตที่ดินของโครงการเพื่อ เป็นแนวป้องกันผลกระทบด้านทัศนียภาพต่อพื้นที่ที่มีเขตที่ดินติดต่อกับโครงการ</li> </ul> | <ul style="list-style-type: none"> <li>- โครงการมีรั้วถาวรโดยรอบเขตที่ดินของโครงการ และปลูกไม้ยืนต้นบริเวณแนวเขตที่ดินของโครงการเพื่อเป็นแนวป้องกันผลกระทบด้านทัศนียภาพ</li> </ul> | - | ภาพที่ 2-4 |

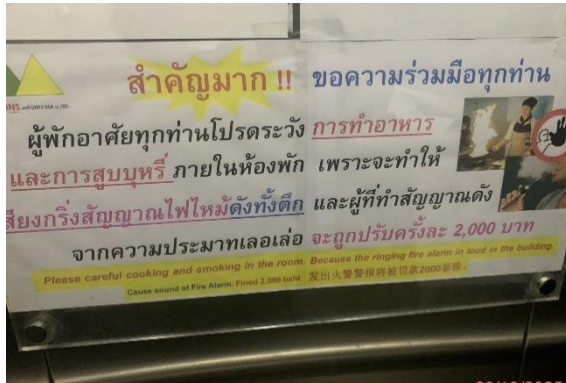
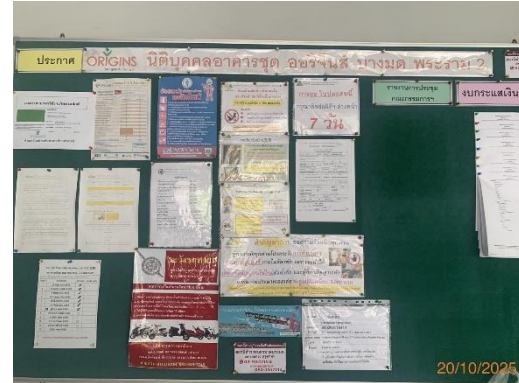
ภาพที่ 2-8 ป้ายประชาสัมพันธ์

| มาตรการป้องกันและแก้ไขผลกระทบสิ่งแวดล้อม | รายละเอียดผลการปฏิบัติตามมาตรการป้องกันและแก้ไขผลกระทบสิ่งแวดล้อม | ปัญหา/อุปสรรคและการแก้ไข | เอกสารอ้างอิง |
|---|---|---|---|
| <ul style="list-style-type: none"> <li>- ประชาสัมพันธ์ให้ผู้พักอาศัยในโครงการติดตั้งม่านหรือวัสดุป้องกันแสงแดดในห้องพัก</li> </ul> | <ul style="list-style-type: none"> <li>- โครงการมีการประชาสัมพันธ์ให้ผู้พักอาศัยในโครงการติดตั้งม่านหรือวัสดุป้องกันแสงแดดในห้องพัก</li> </ul> | - | ภาพที่ 2-8 |

| มาตรการป้องกันและแก้ไขผลกระทบสิ่งแวดล้อม | รายละเอียดผลการปฏิบัติตามมาตรการป้องกันและแก้ไขผลกระทบสิ่งแวดล้อม | ปัญหา/อุปสรรคและการแก้ไข | เอกสารอ้างอิง |
|---|---|---|---|
| <ul style="list-style-type: none"> <li>- แนะนำให้ผู้พักอาศัยใช้งานเครื่องปรับอากาศอย่างถูกวิธีและบำรุงรักษาเครื่องปรับอากาศอย่างสม่ำเสมอ เพื่อการใช้งานอย่างมีประสิทธิภาพ ดังนี้ <ol style="list-style-type: none"> <li>1) ทดสอบและปรับแต่งระบบอย่างสมบูรณ์ตามกำหนดที่ตั้งไว้ตลอดอายุการใช้งาน</li> <li>2) ตั้งเทอร์โมสตัทสำหรับความเย็นไว้ในอุณหภูมิที่พอเหมาะ โดยปกติตั้งไม่เกิน 25 องศาเซลเซียส และหมั่นตรวจสอบสภาพการทำงาน of ระบบอย่างสม่ำเสมอ</li> <li>3) หมั่นทำความสะอาดแผ่นกรองอากาศไม่ให้มีฝุ่นจับเพราะทำให้ประสิทธิภาพการทำความเย็นลดลง</li> </ol> </li> </ul> | <ul style="list-style-type: none"> <li>- โครงการมีการแนะนำให้ผู้พักอาศัยใช้งานเครื่องปรับอากาศอย่างถูกวิธีและบำรุงรักษาเครื่องปรับอากาศอย่างสม่ำเสมอ เพื่อการใช้งานอย่างมีประสิทธิภาพ</li> </ul> | - | ภาพที่ 2-8 |

| มาตรการป้องกันและแก้ไขผลกระทบสิ่งแวดล้อม | รายละเอียดผลการปฏิบัติตามมาตรการป้องกันและแก้ไขผลกระทบสิ่งแวดล้อม | ปัญหา/อุปสรรคและการแก้ไข | เอกสารอ้างอิง |
|---|---|---|---|
| <b>1.4 สภาพทางธรณีวิทยาและสภาพทางธรณีสัณฐาน</b> <ul style="list-style-type: none"> <li>- จัดให้มีวิศวกรตรวจสอบโครงสร้างอาคารอย่างสม่ำเสมอ</li> </ul> | <ul style="list-style-type: none"> <li>- โครงการได้จัดให้มีวิศวกรตรวจสอบโครงสร้างอาคารอย่างสม่ำเสมอ โดยในปี 2564 ได้มีการตรวจสอบอาคาร ตาม พรบ. ควบคุมอาคาร 2522 เมื่อวันที่ 17 กรกฎาคม 2564</li> </ul> | - | ภาพที่ 2-8 |
| <ul style="list-style-type: none"> <li>- จัดทำข้อควรปฏิบัติขณะเกิดแผ่นดินไหวสำหรับติดประกาศไว้บริเวณห้องโถงของอาคาร</li> </ul> | <ul style="list-style-type: none"> <li>- โครงการมีการประชาสัมพันธ์ข้อควรปฏิบัติขณะเกิดแผ่นดินไหวสำหรับติดประกาศที่บอร์ดประชาสัมพันธ์</li> </ul> | - | ภาพที่ 2-8 |

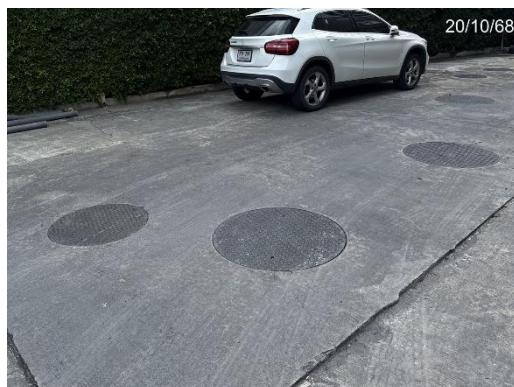
ภาพที่ 2-9 ระบบบำบัดน้ำเสีย และท่อระบายน้ำภายในโครงการ

| มาตรการป้องกันและแก้ไขผลกระทบสิ่งแวดล้อม | รายละเอียดผลการปฏิบัติตามมาตรการป้องกันและแก้ไขผลกระทบสิ่งแวดล้อม | ปัญหา/อุปสรรคและการแก้ไข | เอกสารอ้างอิง |
|---|---|---|---|
| <b>1.6 แหล่งน้ำผิวดินและคุณภาพน้ำ</b> <ul style="list-style-type: none"> <li>จัดให้มีระบบบำบัดน้ำเสียขั้นต้น ซึ่งประกอบด้วยถังดักไขมัน สำหรับบำบัดน้ำเสียรวม และถังกรองสำหรับน้ำเสียห้องส้วม และส่วนบำบัดขั้นที่สองเป็นกระบวนการบำบัดน้ำเสียชนิดตะกอนเร่งสมบูรณ์ โดยออกแบบให้รับน้ำเสียที่เกิดขึ้นภายในโครงการได้ทั้งหมด โดยออกแบบให้สามารถรับน้ำเสียได้ถึง 220 ลบ.ม./วัน สามารถรองรับน้ำเสียทั้งหมดของโครงการที่ 207.31 ลบ.ม./วัน ได้อย่างเพียงพอ</li> </ul> | <ul style="list-style-type: none"> <li>โครงการมีระบบบำบัดน้ำเสียขั้นต้น ประกอบด้วย ถังดักไขมันสำหรับบำบัดน้ำเสียรวมและถังกรองสำหรับน้ำเสียห้องส้วม และระบบบำบัดขั้นที่สองเป็นระบบบำบัดน้ำเสียชนิดตะกอนเร่งสมบูรณ์ ขนาดออกแบบรองรับสูงสุด ประมาณ 220 ลบ.ม./วัน</li> </ul> | - | ภาพที่ 2-9 |
| <ul style="list-style-type: none"> <li>จัดให้มีการตรวจสอบและสูบน้ำออกจากถังเก็บตะกอน 2 เดือน/ครั้ง</li> </ul> | <ul style="list-style-type: none"> <li>โครงการมีเจ้าหน้าที่ฝ่ายช่างทำหน้าที่ตรวจสอบและกำหนดให้มีการสูบน้ำออกจากถังเก็บตะกอนตามความจำเป็น</li> </ul> | - | ภาพที่ 2-9 |
| <ul style="list-style-type: none"> <li>ต้องมีการติดตามตรวจสอบระบบบำบัดน้ำเสียให้มีประสิทธิภาพที่ดีอยู่เสมอ โดยจัดให้มีช่างซ่อมแซมบำรุงดูแลรักษาระบบบำบัดน้ำเสีย</li> </ul> | <ul style="list-style-type: none"> <li>โครงการมีเจ้าหน้าที่ฝ่ายช่างทำหน้าที่ติดตามตรวจสอบและซ่อมแซมบำรุง/ดูแลรักษาระบบบำบัดน้ำเสีย</li> </ul> | - | ภาพที่ 2-9 |

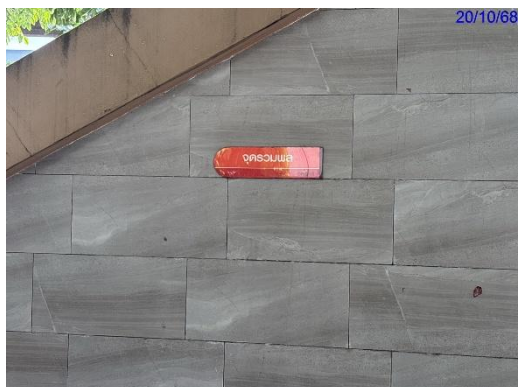
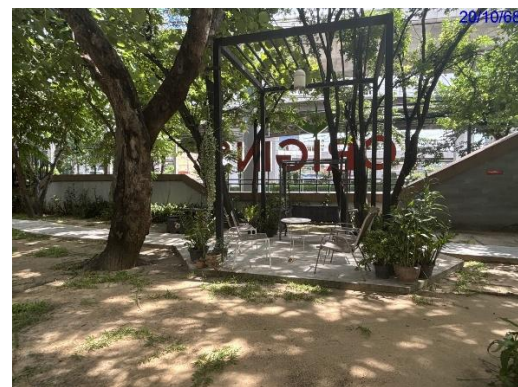
ภาพที่ 2-17 จุดรวมพล

| มาตรการป้องกันและแก้ไขผลกระทบสิ่งแวดล้อม | รายละเอียดผลการปฏิบัติตามมาตรการป้องกันและแก้ไขผลกระทบสิ่งแวดล้อม | ปัญหา/อุปสรรคและการแก้ไข | เอกสารอ้างอิง |
|---|---|---|---|
| <ul style="list-style-type: none"> <li>จัดพื้นที่จัดรวมคนภายในโครงการ อยู่บริเวณพื้นที่สีเขียวโซนด้านหน้าอาคาร มีขนาดพื้นที่สุทธิหักพื้นที่ลาดต้นของไม้ยืนต้น เท่ากับ 384.28 ตร.ม. สำหรับรองรับพนักงานและผู้พักอาศัยของโครงการ คิดเป็นประชากรทั้งหมด จำนวน 1,202 คน คิดเป็นพื้นที่ 3.13 ตร.ม./คน ซึ่งพื้นที่จัดรวมคนที่โครงการได้จัดเตรียมไว้เพียงพอกับพื้นที่จัดรวมคนที่ประเมินจากจำนวนประชากรทั้งโครงการ และเพียงพอตามแนวทางในการจัดทำรายงานฯ ของสำนักงานนโยบายและแผนทรัพยากรธรรมชาติและสิ่งแวดล้อม ที่ต้องจัดให้มีพื้นที่จัดรวมคน 0.25 ตารางเมตร/คน</li> </ul> | <ul style="list-style-type: none"> <li>โครงการได้กำหนดพื้นที่จัดรวมคนภายในโครงการ อยู่บริเวณพื้นที่สีเขียวโซนด้านหน้าอาคาร ขนาดรองรับประมาณ 384.28 ตร.ม.</li> </ul> | - | ภาพที่ 2-17 |
