## บทที่ 2

# ผลการปฏิบัติตามมาตรการป้องกันและแก้ไขผลกระทบสิ่งแวดล้อม

นิติบุคคลอาคารชุด เอ สเปซ สุขุมวิท จี - เอช ได้ดำเนินการติดตามตรวจสอบ รวบรวมเอกสารและภาพถ่ายประกอบ เพื่อจัดทำรายงานผลการปฏิบัติตามมาตรการป้องกันและแก้ไขผลกระทบสิ่งแวดล้อม โครงการ เอ สเปซ สุขุมวิท 77 (อาคารจี - เอช) (ระยะดำเนินการ) ช่วงเดือนกรกฎาคม - ธันวาคม 2568 ตามที่กำหนดไว้ในรายงานการวิเคราะห์ผลกระทบสิ่งแวดล้อม ในประเด็นดังนี้

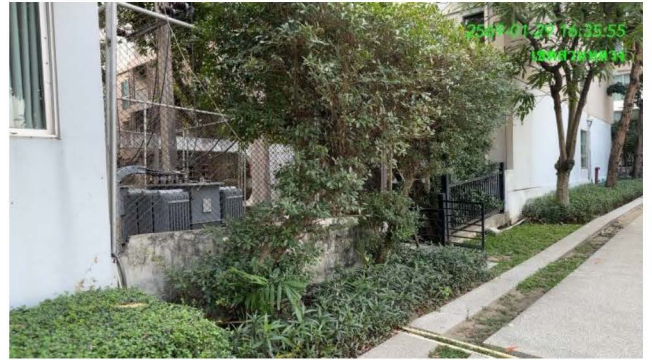
| สรุปผลกระทบสิ่งแวดล้อม | มาตรการป้องกันและแก้ไขผลกระทบสิ่งแวดล้อม | ผลการปฏิบัติตามมาตรการ | | ปัญหาอุปสรรค<br>และแนวทางแก้ไข | อ้างอิง<br>(ภาพถ่าย/เอกสาร) |
|---|---|---|---|---|---|
| <b>1.1 สภาพภูมิประเทศ</b> | ก่อสร้างอาคารให้เป็นไปตามแบบของโครงการและ<br>กฎหมายที่เกี่ยวข้องโดยมีค่า FAR เท่ากับ 2.72:1<br>OSR เท่ากับ 61.13 % มีอัตราส่วนพื้นที่ว่างต่อ<br>พื้นที่อาคารรวม 22.49% บริเวณด้านที่ติดริมคลอง<br>ปากบ่อและคลองประเวศบุรีรมย์ จัดให้มีพื้นที่สี<br>เขียวเป็นแนวนานกับคลองอย่างน้อย 3 เมตร และ<br>6 เมตร ตามลำดับ | ✓ | | โครงการก่อสร้างอาคารตามแบบของโครงการ<br>และกฎหมายที่เกี่ยวข้อง โดยมีพื้นที่ว่างและ<br>พื้นที่สีเขียว เป็นไปตามข้อกำหนด | ภาพที่ 2-1 |

ภาพที่ 2-1 พื้นที่สีเขียวบริเวณด้านที่ติดริมคลองปากบ่อและคลองประเวศบุรีรมย์

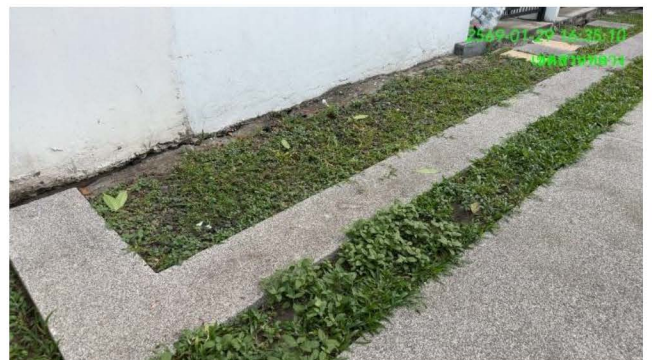
| สรุปผลกระทบสิ่งแวดล้อม | มาตรการป้องกันและแก้ไขผลกระทบสิ่งแวดล้อม | ผลการปฏิบัติตามมาตรการ | | ปัญหาอุปสรรค<br>และแนวทางแก้ไข | อ้างอิง<br>(ภาพถ่าย/เอกสาร) |
|---|---|---|---|---|---|
| <b>1.2 การชะล้าง<br/>พังทลายของดิน</b> | ปลูกต้นไม้และหย้าคลุมดินในบริเวณพื้นที่ว่างของ<br>โครงการ ที่มีได้มีการปูลาดพื้นผิว เพื่อลดการชะล้าง<br>หน้าดิน | ✓ | | โครงการจัดให้มีต้นไม้และหย้าคลุมดินบริเวณ<br>พื้นที่ว่างที่มีได้ปูลาดพื้นผิว เพื่อลดการชะล้าง<br>หน้าดิน | ภาพที่ 2-2 |

ภาพที่ 2-2 ต้นไม้และหญ้าคลุมดินในบริเวณพื้นที่ว่างของโครงการ

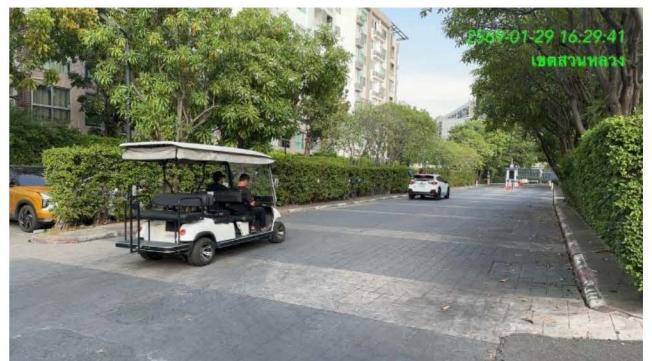
| สรุปผลกระทบสิ่งแวดล้อม | มาตรการป้องกันและแก้ไขผลกระทบสิ่งแวดล้อม | ผลการปฏิบัติตามมาตรการ | | ปัญหาอุปสรรค<br>และแนวทางแก้ไข | อ้างอิง<br>(ภาพถ่าย/เอกสาร) |
|---|---|---|---|---|---|
| <b>1.3 คุณภาพอากาศ</b> | 1) ดูแลถนนในโครงการให้มีสภาพดีไม่ชำรุด และ<br>สะอาด เพื่อป้องกันไม่ให้เกิดการกระจายตัวของฝุ่น<br>เมื่อมีการใช้ถนน | ✓ | | โครงการได้ดูแลถนนในโครงการให้มีสภาพดีไม่<br>ชำรุด และซ่อมแซมทันทีเมื่อชำรุดเสีย รวมทั้ง<br>จัดเจ้าหน้าที่ทำสะอาดถนนเป็นประจำ | ภาพที่ 2-3 |

ภาพที่ 2-3 ถนนในโครงการมีสภาพดี ไม่ชำรุด และสะอาด

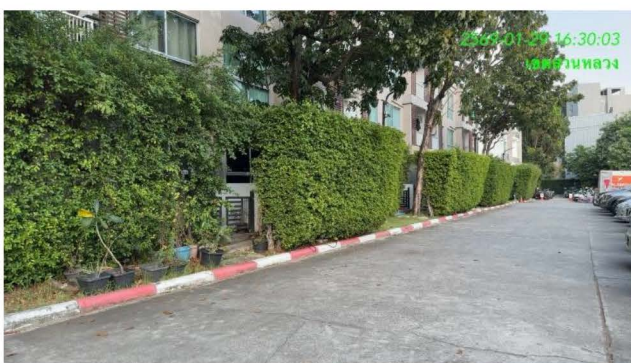
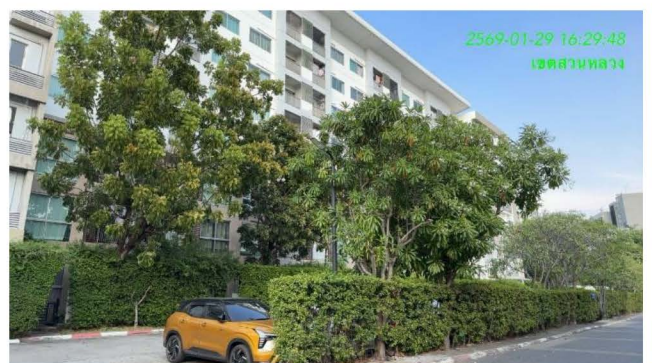
| สรุปผลกระทบสิ่งแวดล้อม | มาตรการป้องกันและแก้ไขผลกระทบสิ่งแวดล้อม | ผลการปฏิบัติตามมาตรการ | | ปัญหาอุปสรรค<br>และแนวทางแก้ไข | อ้างอิง<br>(ภาพถ่าย/เอกสาร) |
|---|---|---|---|---|---|
| | 2) ปลูกต้นไม้และจัดพื้นที่สีเขียวในพื้นที่โครงการ<br>เพื่อช่วยกันฝุ่นละออง โดยมีพื้นที่สีเขียวบริเวณชั้น<br>ล่าง จำนวน 5,190.51 ตารางเมตร | ✓ | | โครงการได้ทำการปลูกต้นไม้ และจัดให้มีพื้นที่<br>สีเขียวตรงตามมาตรการกำหนด | ภาพที่ 2-4 |

ภาพที่ 2-4 พื้นที่สีเขียวบริเวณชั้นล่าง

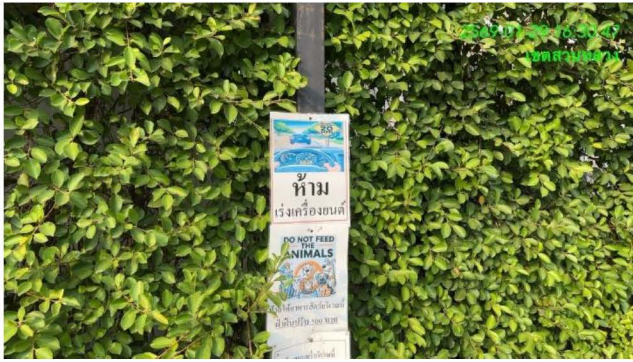
| สรุปผลกระทบสิ่งแวดล้อม | มาตรการป้องกันและแก้ไขผลกระทบสิ่งแวดล้อม | ผลการปฏิบัติตามมาตรการ | | ปัญหาอุปสรรค<br>และแนวทางแก้ไข | อ้างอิง<br>(ภาพถ่าย/เอกสาร) |
|---|---|---|---|---|---|
| | 3) ติดป้ายขอความร่วมมือให้ดับเครื่องยนต์ขณะ<br>จอดอยู่ในโครงการเป็นเวลานานๆ | ✓ | | โครงการได้จัดให้มีป้ายขอความร่วมมือให้ดับ<br>เครื่องยนต์เมื่อจอดรถ | ภาพที่ 2-5 |

ภาพที่ 2-5 ป้ายดับเครื่องยนต์เมื่อจอด

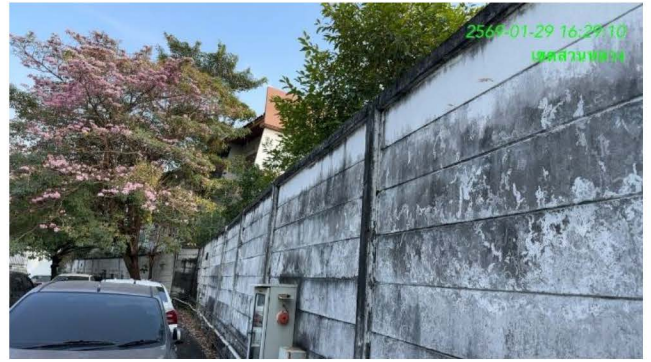
| สรุปผลกระทบสิ่งแวดล้อม | มาตรการป้องกันและแก้ไขผลกระทบสิ่งแวดล้อม | ผลการปฏิบัติตามมาตรการ | | ปัญหาอุปสรรค<br>และแนวทางแก้ไข | อ้างอิง<br>(ภาพถ่าย/เอกสาร) |
|---|---|---|---|---|---|
| | 4) ก่อสร้างรั้วถาวรสูงไม่น้อยกว่า 2.00 เมตร<br>โดยรอบโครงการ | ✓ | | โครงการจัดให้มีรั้วถาวรรอบอาคาร ซึ่งมีความ<br>สูงตรงตามมาตรการกำหนด | ภาพที่ 2-6 |

ภาพที่ 2-6 รั้วสูงไม่น้อยกว่า 2 เมตร รอบโครงการ

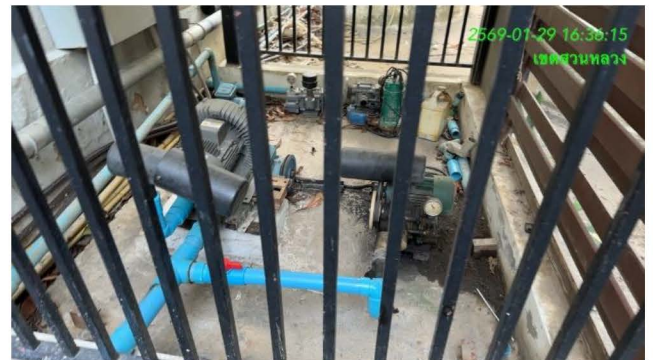
| สรุปผลกระทบสิ่งแวดล้อม | มาตรการป้องกันและแก้ไขผลกระทบสิ่งแวดล้อม | ผลการปฏิบัติตามมาตรการ | | ปัญหาอุปสรรค<br>และแนวทางแก้ไข | อ้างอิง<br>(ภาพถ่าย/เอกสาร) |
|---|---|---|---|---|---|
| | - อาคาร G-H มีระบบบำบัดที่สามารถรองรับน้ำเสียได้อาคารละ 120 ลบ.ม./วัน | ✓ | | | ภาพที่ 2-13 |

ภาพที่ 2-13 ระบบบำบัดน้ำเสียอาคาร G-H

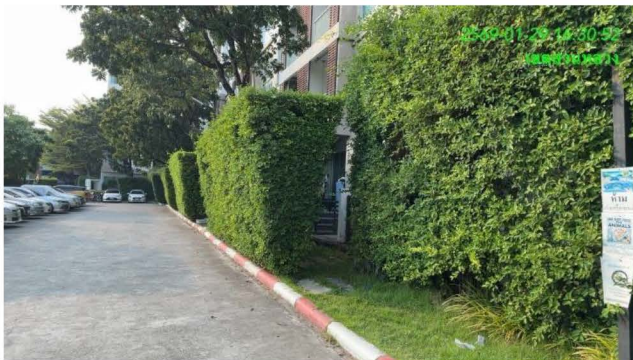
| สรุปผลกระทบสิ่งแวดล้อม | มาตรการป้องกันและแก้ไขผลกระทบสิ่งแวดล้อม | ผลการปฏิบัติตามมาตรการ | | ปัญหาอุปสรรค<br>และแนวทางแก้ไข | อ้างอิง<br>(ภาพถ่าย/เอกสาร) |
|---|---|---|---|---|---|
| | 3) ในบริเวณอาคารพักอาศัย ต้องมีการเว้นระยะถอยร่นรอบอาคาร ไม่ต่ำกว่า 6 เมตร เพื่อให้กระแสลมสามารถพัดผ่าน ซึ่งจะช่วยลดผลกระทบด้านความร้อน | ✓ | โครงการจัดให้มีระยะถอยร่น ไม่ต่ำกว่า 6 เมตร รอบอาคารพักอาศัย | | ภาพที่ 2-20 |

ภาพที่ 2-20 การเว้นระยะถอยร่นรอบอาคาร ไม่ต่ำกว่า 6 เมตร

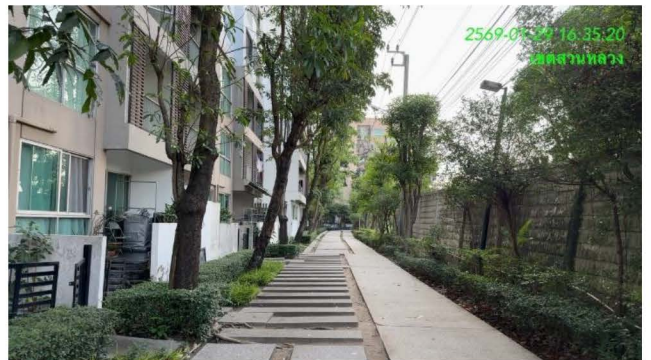
ภาพที่ 2-21 ระยะร่นของอาคาร H ส่วนที่แคบที่สุด 12.40 เมตร จากถนนสาธารณะ

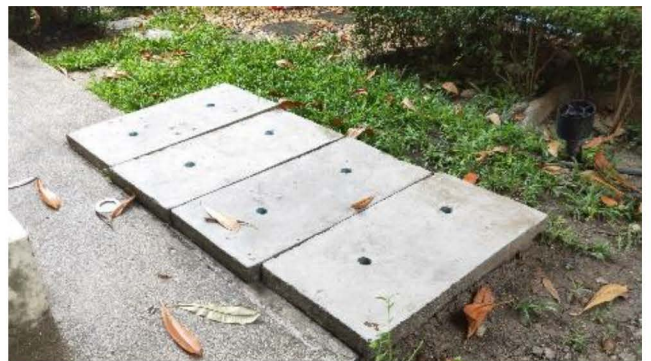
| สรุปผลกระทบสิ่งแวดล้อม | มาตรการป้องกันและแก้ไขผลกระทบสิ่งแวดล้อม | ผลการปฏิบัติตามมาตรการ | | ปัญหาอุปสรรค<br>และแนวทางแก้ไข | อ้างอิง<br>(ภาพถ่าย/เอกสาร) |
|---|---|---|---|---|---|
| | 2) จัดให้มีบ่อหน่วงน้ำ 1 บ่อ ขนาดความจุ 828 ลบ.ม. เป็นบ่อพักน้ำก่อนระบายลงสู่ท่อระบายน้ำสาธารณะในช่วงที่มีฝน และใช้เครื่องสูบน้ำ ที่มีอัตราการสูบน้ำที่เหมาะสม คือ 0.125 ลบ.ม./วินาที จำนวน 2 เครื่อง (รวมอัตราการระบาย 0.25 ลบ.ม./วินาที) ซึ่งจะทำให้ระบายน้ำออกจากพื้นที่โครงการได้ไม่เกินไปกว่าอัตราการระบายน้ำในปัจจุบัน | ✓ | | โครงการจัดให้มีบ่อหน่วงน้ำก่อนระบายลงสู่ท่อระบายน้ำ | ภาพที่ 2-40<br>ภาพที่ 2-41 |

ภาพที่ 2-40 บ่อหน่วงน้ำ

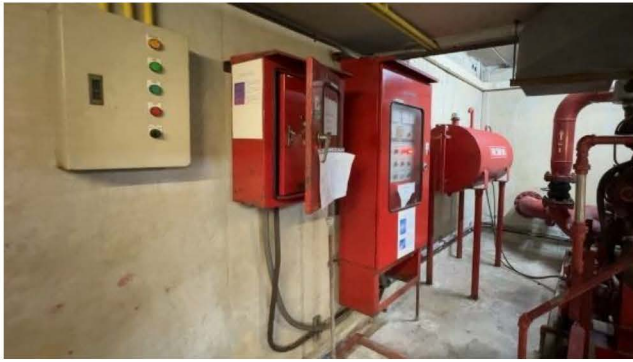
ภาพที่ 2-57 เครื่องสูบน้ำดับเพลิง

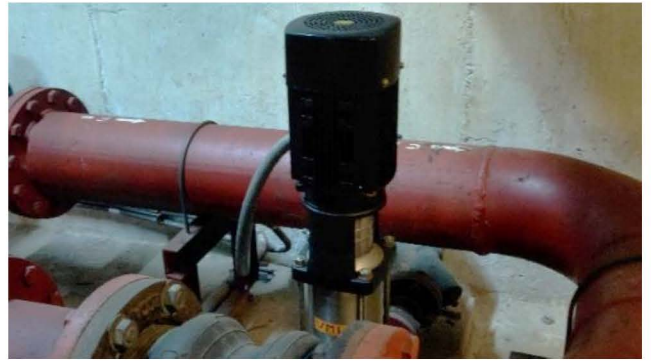
ภาพที่ 2-58 เครื่องสูบน้ำรักษาแรงดัน

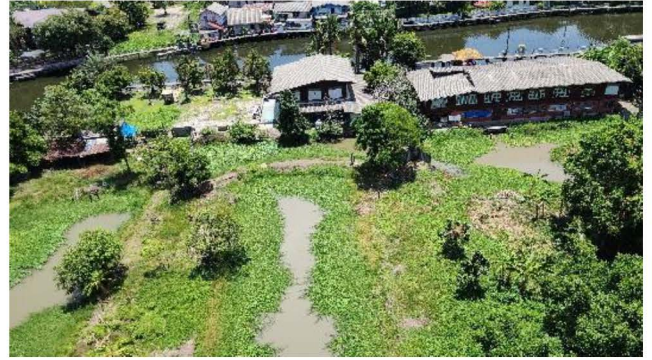
| สรุปผลกระทบสิ่งแวดล้อม | มาตรการป้องกันและแก้ไขผลกระทบสิ่งแวดล้อม | ผลการปฏิบัติตามมาตรการ | | ปัญหาอุปสรรค<br>และแนวทางแก้ไข | อ้างอิง<br>(ภาพถ่าย/เอกสาร) |
|---|---|---|---|---|---|
| | 6) ฟื้นฟูและพัฒนาสภาพคลองปากบ่อให้สวยงาม<br>และสามารถรับน้ำจากพื้นที่ข้างเคียงเพื่อระบายสู่<br>คลองประเวศบุรีรมย์ได้สะดวก โดยการขุดลอก<br>คลองปลูกไม้คลุมดินเพื่อป้องกันการกัดเซาะตลิ่ง | ✓ | | โครงการได้ทำการฟื้นฟูและพัฒนาสภาพคลอง<br>ปากบ่อให้สามารถรับน้ำจากพื้นที่ข้างเคียงเพื่อ<br>ระบายสู่คลองประเวศบุรีรมย์ได้สะดวก | ภาพที่ 2-74<br>ภาพที่ 2-75 |

ภาพที่ 2-74 สภาพคลองปากบ่อที่ได้รับการฟื้นฟูและพัฒนา  
จนสวยงาม
