รายงานผลการปฏิบัติตาม
มาตรการป้องกันและแก้ไขผลกระทบสิ่งแวดล้อม
และมาตรการติดตามตรวจสอบคุณภาพสิ่งแวดล้อม
ระยะดำเนินการ

โรงแรม ณีรานา บูทีค รีสอร์ท
เจ้าของ บริษัท อควิสท์ จำกัด

ประจำเดือนมกราคม – ธันวาคม พ.ศ.2568

บริษัท เซาธเทิร์น แล็บ แอนด์ เอ็นจิเนียริง จำกัด

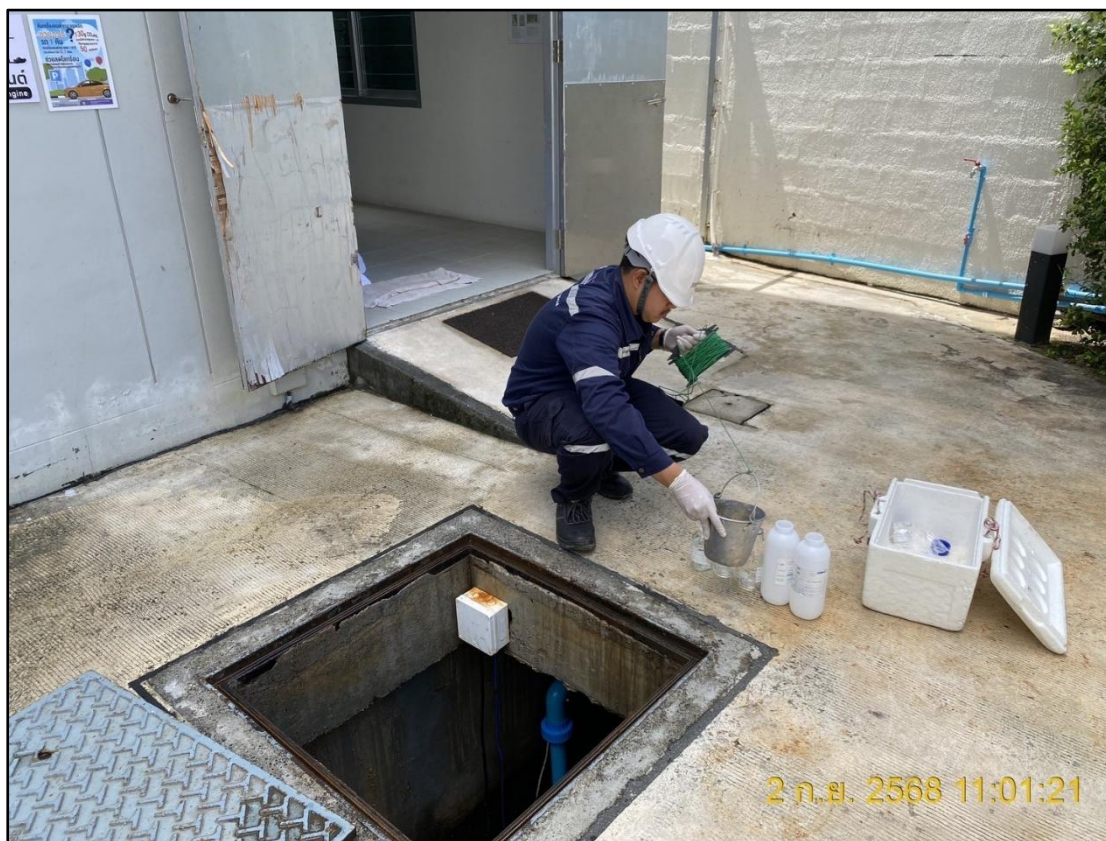
รูปที่ 3.1 จุดเก็บตัวอย่างน้ำทิ้งผ่านการบำบัด : จุดน้ำทิ้งบ่อสุดท้ายก่อนปล่อยสู่คลองสาธารณะ

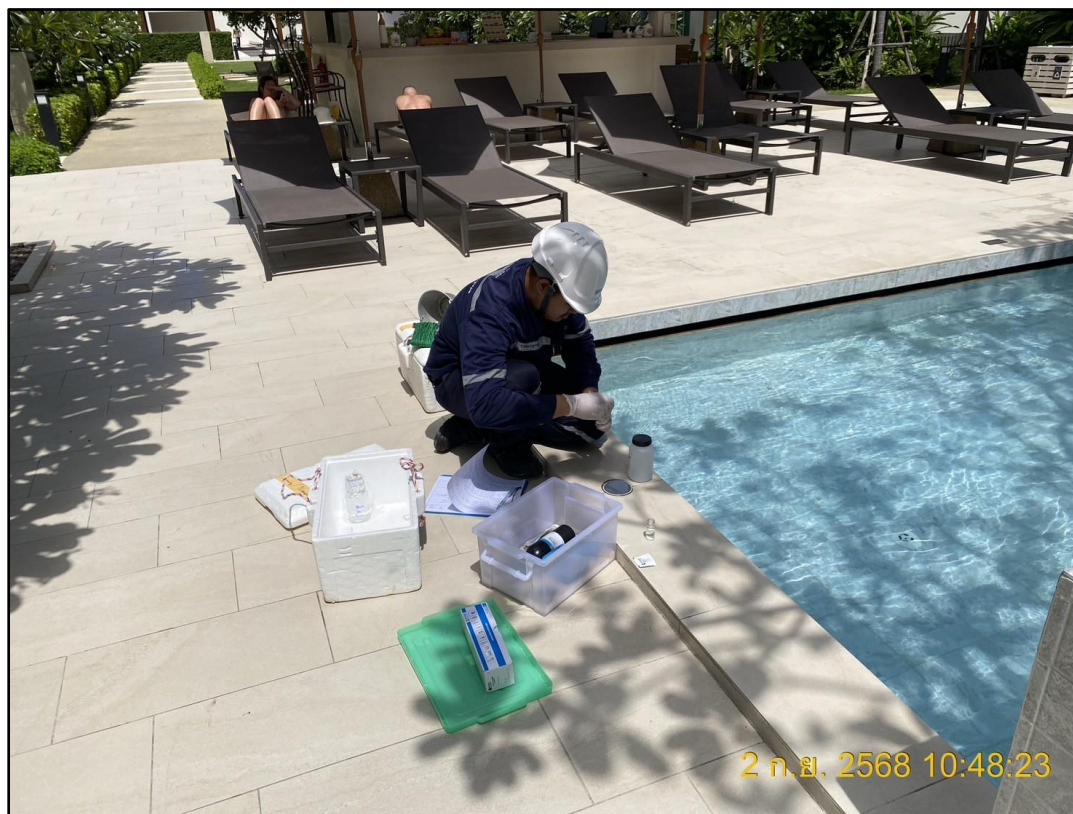
รูปที่ 3.20 จุดเก็บตัวอย่างน้ำสระว่ายน้ำ

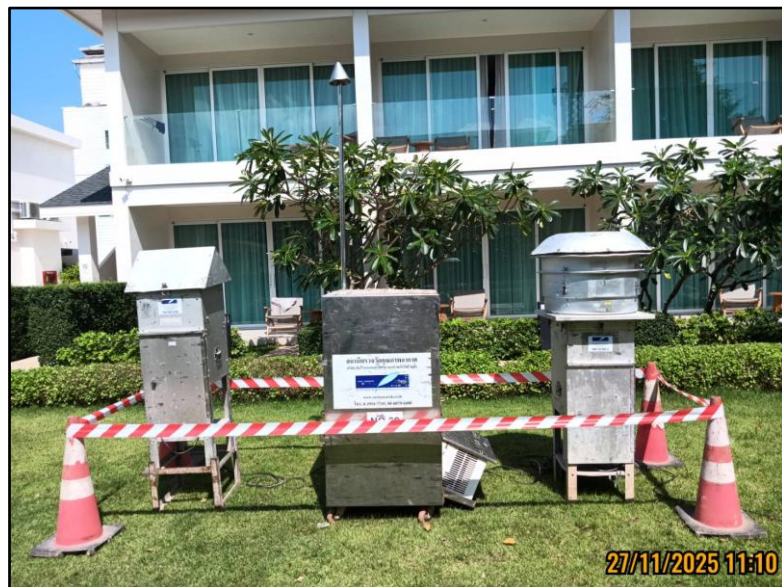
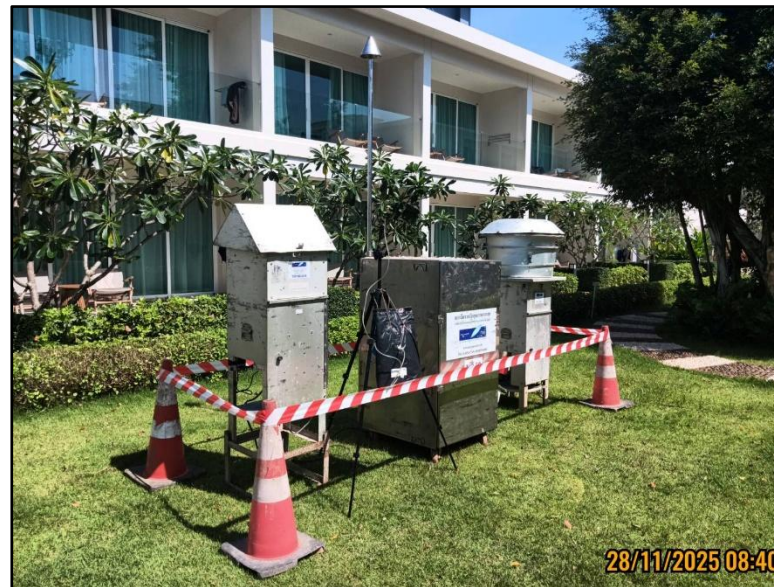
รูปที่ 3.21 จุดตรวจวัดคุณภาพอากาศในบรรยากาศ
