### 3. ผลการปฏิบัติตามมาตรการฯ

#### 3.1 ผลการปฏิบัติตามมาตรการป้องกันและแก้ไขผลกระทบสิ่งแวดล้อม

<div> <div>ตารางที่ 3</div> <div>สรุปผลการปฏิบัติตามมาตรการป้องกันและแก้ไขผลกระทบสิ่งแวดล้อม ระยะดำเนินการ โครงการเคหะชุมชนอุดรธานี 1 ระยะที่ 2 ส่วนที่ 1 และส่วนที่ 2 ระหว่างเดือนกรกฎาคม-ธันวาคม พ.ศ. 2568</div> </div>				
องค์ประกอบทางสิ่งแวดล้อมและคุณค่าต่างๆ	วิธีการปฏิบัติตามมาตรการฯ	รายละเอียดการปฏิบัติตามมาตรการฯ	ปัญหา อุปสรรคที่ไม่สามารถปฏิบัติตามมาตรการและแนวทางแก้ไข	เอกสารอ้างอิง

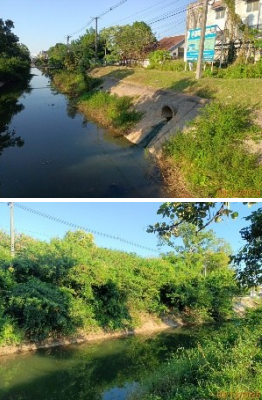
6) โครงการควรติดต่อให้หน่วยงานที่เกี่ยวข้องมาทำการขุดลอกคูระบายสาธารณะริมถนนเลี่ยงเมืองซึ่งเป็นแหล่งรองรับน้ำทิ้งจากโครงการอย่างสม่ำเสมอ ซึ่งจะช่วยเพิ่มอัตราการระบายน้ำของคูระบายน้ำให้มากขึ้น	6) มีการประสานงานกับแขวงทางหลวงอุดรธานีที่ 1 ให้มาทำการขุดลอกคูระบายน้ำสาธารณะริมถนนเลี่ยงเมืองด้านหน้าโครงการ	ไม่มี

<p>คูระบายน้ำสาธารณะริมถนนเลี่ยงเมืองด้านหน้าโครงการ</p>
