## บทที่ 2

### การปฏิบัติตามมาตรการป้องกันและแก้ไขผลกระทบสิ่งแวดล้อม

#### 2.1 ผลการปฏิบัติตามมาตรการป้องกันและแก้ไขผลกระทบสิ่งแวดล้อม

ตารางที่ 2-1 ผลการปฏิบัติตามมาตรการป้องกันและแก้ไขผลกระทบสิ่งแวดล้อมและมาตรการติดตามตรวจสอบผลกระทบสิ่งแวดล้อม (ระยะดำเนินการ)  
โครงการอาคารเช่าที่ดินราชพัสดุ จังหวัดร้อยเอ็ด ประจำเดือนกรกฎาคม - ธันวาคม 2568

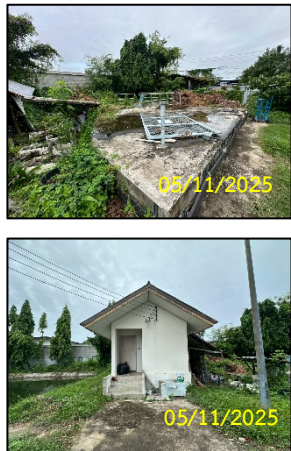
| องค์ประกอบทางสิ่งแวดล้อม<br>และคุณค่าต่าง ๆ | มาตรการป้องกันและแก้ไขผลกระทบสิ่งแวดล้อม | รายละเอียดผลการปฏิบัติตามมาตรการ | ปัญหา อุปสรรค และ<br>แนวทางแก้ไข | ภาพประกอบมาตรการ |
|---|---|---|---|---|
| 3.5 ระบบบำบัดน้ำเสีย | <p>2) ตรวจสอบและดูแลอุปกรณ์เครื่องมือ เครื่องใช้ในการบำบัดน้ำเสียให้ใช้งานได้ดียิ่งเสมอ หากชำรุดควรดำเนินการซ่อมบำรุงในเวลาอันรวดเร็ว เพื่อให้ระบบบำบัดน้ำเสียมีประสิทธิภาพตลอดเวลา</p> <p>3) สูบตะกอนในถังเก็บตะกอนทุก 3 เดือน</p> | <p>- มีการตรวจสอบและดูแลอุปกรณ์เครื่องมือ เครื่องใช้ในการบำบัดน้ำเสียเป็นประจำ โดยการเคาะฯ ส่งเจ้าหน้าที่เข้ามาตรวจสอบทุกเดือน แต่พบว่าระบบบำบัดน้ำเสียไม่ได้เปิดใช้งาน เนื่องจากระบบบำบัดน้ำเสียชำรุดไม่สามารถเปิดใช้งานได้ ซึ่งทางโครงการได้แจ้งเรื่องไปยัง สข. เพื่อดำเนินการแก้ไขแล้ว</p> <p>- ปัจจุบันยังไม่มี การสูบตะกอนในถังเก็บตะกอน เนื่องจากระบบบำบัดน้ำเสียชำรุด จึงไม่มีการเปิดใช้งานระบบ</p> | <p>- ไม่มี</p> <p>- ควรดำเนินการซ่อมแซมระบบบำบัดน้ำเสียให้สามารถใช้งานได้ และตรวจสอบดูปริมาณตะกอนในถังตกตะกอนเป็นประจำและสูบตะกอนในถังเก็บตะกอนทุก 3 เดือน หรือหากพบว่าปริมาณตะกอนในถังตกตะกอนเกินปริมาณกักเก็บ ควรดำเนินการสูบตะกอนทันที</p> | <p>บำบัดน้ำเสีย</p> |
