รายงานผลการปฏิบัติตามมาตรการป้องกันและแก้ไข  
ผลกระทบสิ่งแวดล้อม และมาตรการติดตามตรวจสอบ  
ผลกระทบสิ่งแวดล้อม (ระยะดำเนินการ)  
**โครงการโรงพยาบาลสมิติเวช ชลบุรี**  
ระหว่างเดือนกรกฎาคม - ธันวาคม พ.ศ.2568

ที่ตั้งโครงการ : ถนนสุขุมวิท ตำบลบ้านสวน อำเภอเมืองชลบุรี  
จังหวัดชลบุรี  
เจ้าของโครงการ : บริษัท สมิติเวช ชลบุรี จำกัด  
ที่อยู่ : 888/88 หมู่ 3 ถนนสุขุมวิท ตำบลบ้านสวน  
อำเภอเมืองชลบุรี จังหวัดชลบุรี  
เดือนที่จัดทำรายงาน : ระหว่างเดือนกรกฎาคม ถึงเดือนธันวาคม 2568

**รายงานผลการปฏิบัติตามมาตรการป้องกันและแก้ไขผลกระทบสิ่งแวดล้อม  
และมาตรการติดตามตรวจสอบผลกระทบสิ่งแวดล้อม (ระยะดำเนินการ)  
โครงการโรงพยาบาลสมิติเวช ชลบุรี**

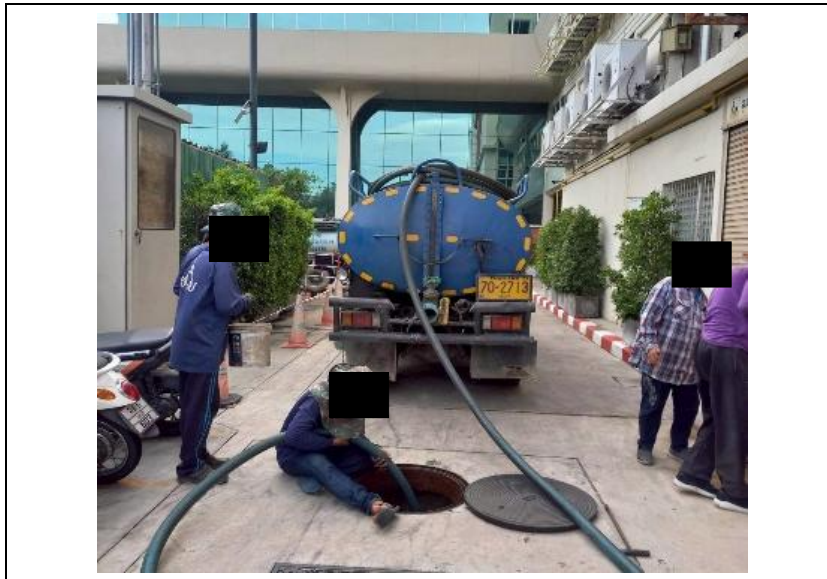
รูปที่ 3-3 การสูบล้างในส่วนตกตะกอนของระบบบำบัดน้ำเสียของเอกชน

โครงการประสานงานรถสูบล้างถังของเอกชนเข้ามาสูบล้างในส่วนตกตะกอนของระบบบำบัดน้ำเสีย เพื่อบำรุงรักษาสวนตกตะกอนของระบบบำบัดน้ำเสียให้สามารถทำงานได้อย่างมีประสิทธิภาพอย่างสม่ำเสมอ

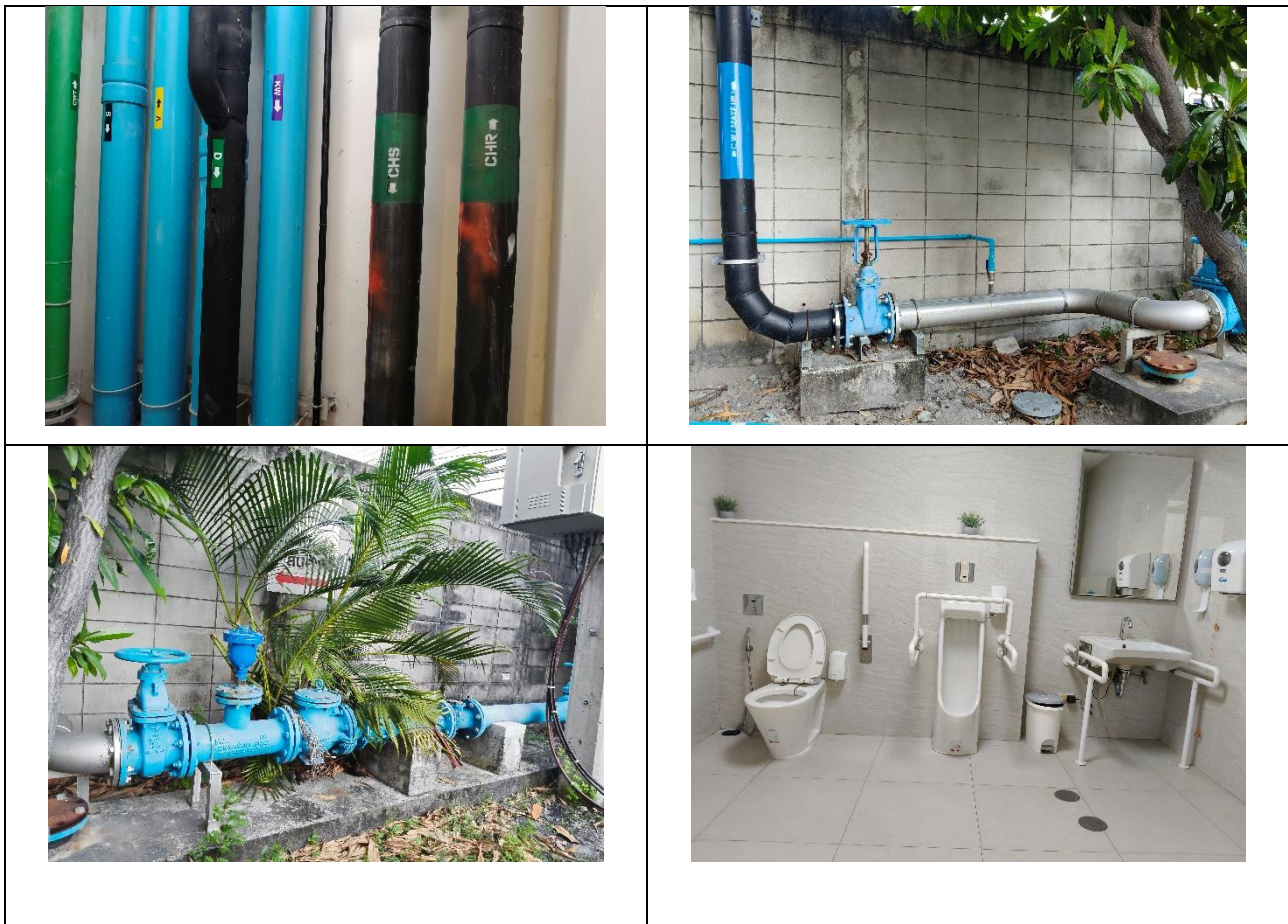
รูปที่ 3-6 การตรวจสอบเส้นท่อประปาและการทำงานของเครื่องสูบน้ำและวาล์วต่าง ๆ

โครงการจัดให้มีเจ้าหน้าที่ตรวจสอบแนวท่อประปา เครื่องสูบน้ำ และวาล์วต่าง ๆ ของระบบน้ำใช้ให้อยู่ในสภาพดีอยู่เสมอ หากพบมีการรั่วซึม เจ้าหน้าที่จะดำเนินการซ่อมแซมแก้ไขทันที จากการตรวจสอบพบว่าระบบเส้นท่อประปา อุปกรณ์ เครื่องสูบน้ำ วาล์วต่าง ๆ อยู่ในสภาพดี ไม่มีการรั่วซึม ดังรูปที่ 3-6

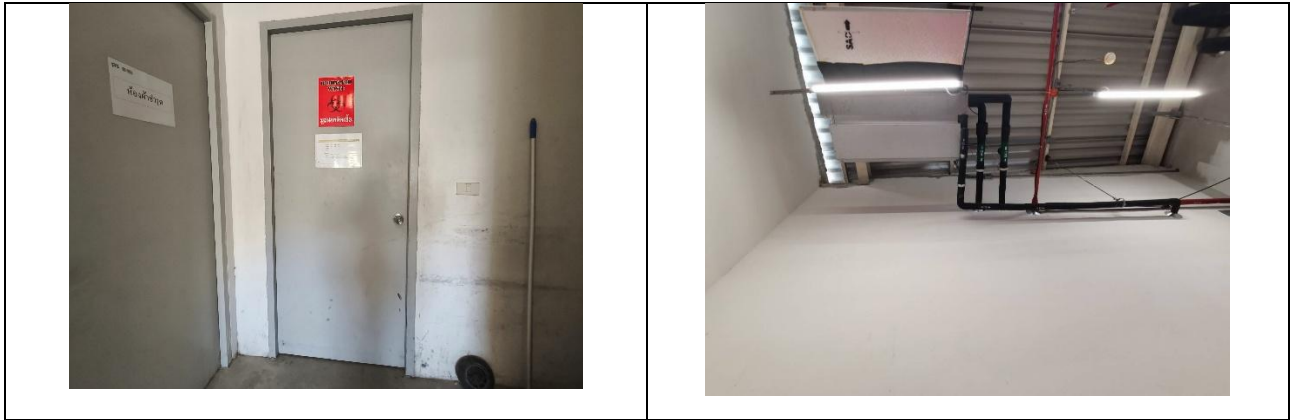
รูปที่ 3-7 การติดตั้งเครื่องปรับอากาศเพื่อควบคุมอุณหภูมิ

- 2.7) ควบคุมอุณหภูมิภายในห้องพักมูลฝอยติดเชื้อให้อยู่ที่ 10 องศาเซลเซียส หรือต่ำกว่านั้น  
โครงการมีการติดตั้งเครื่องปรับอากาศเพื่อควบคุมอุณหภูมิภายในห้องพักมูลฝอยติดเชื้อให้ต่ำกว่า 10 องศาเซลเซียสตลอดเวลา ดังรูปที่ 3-7

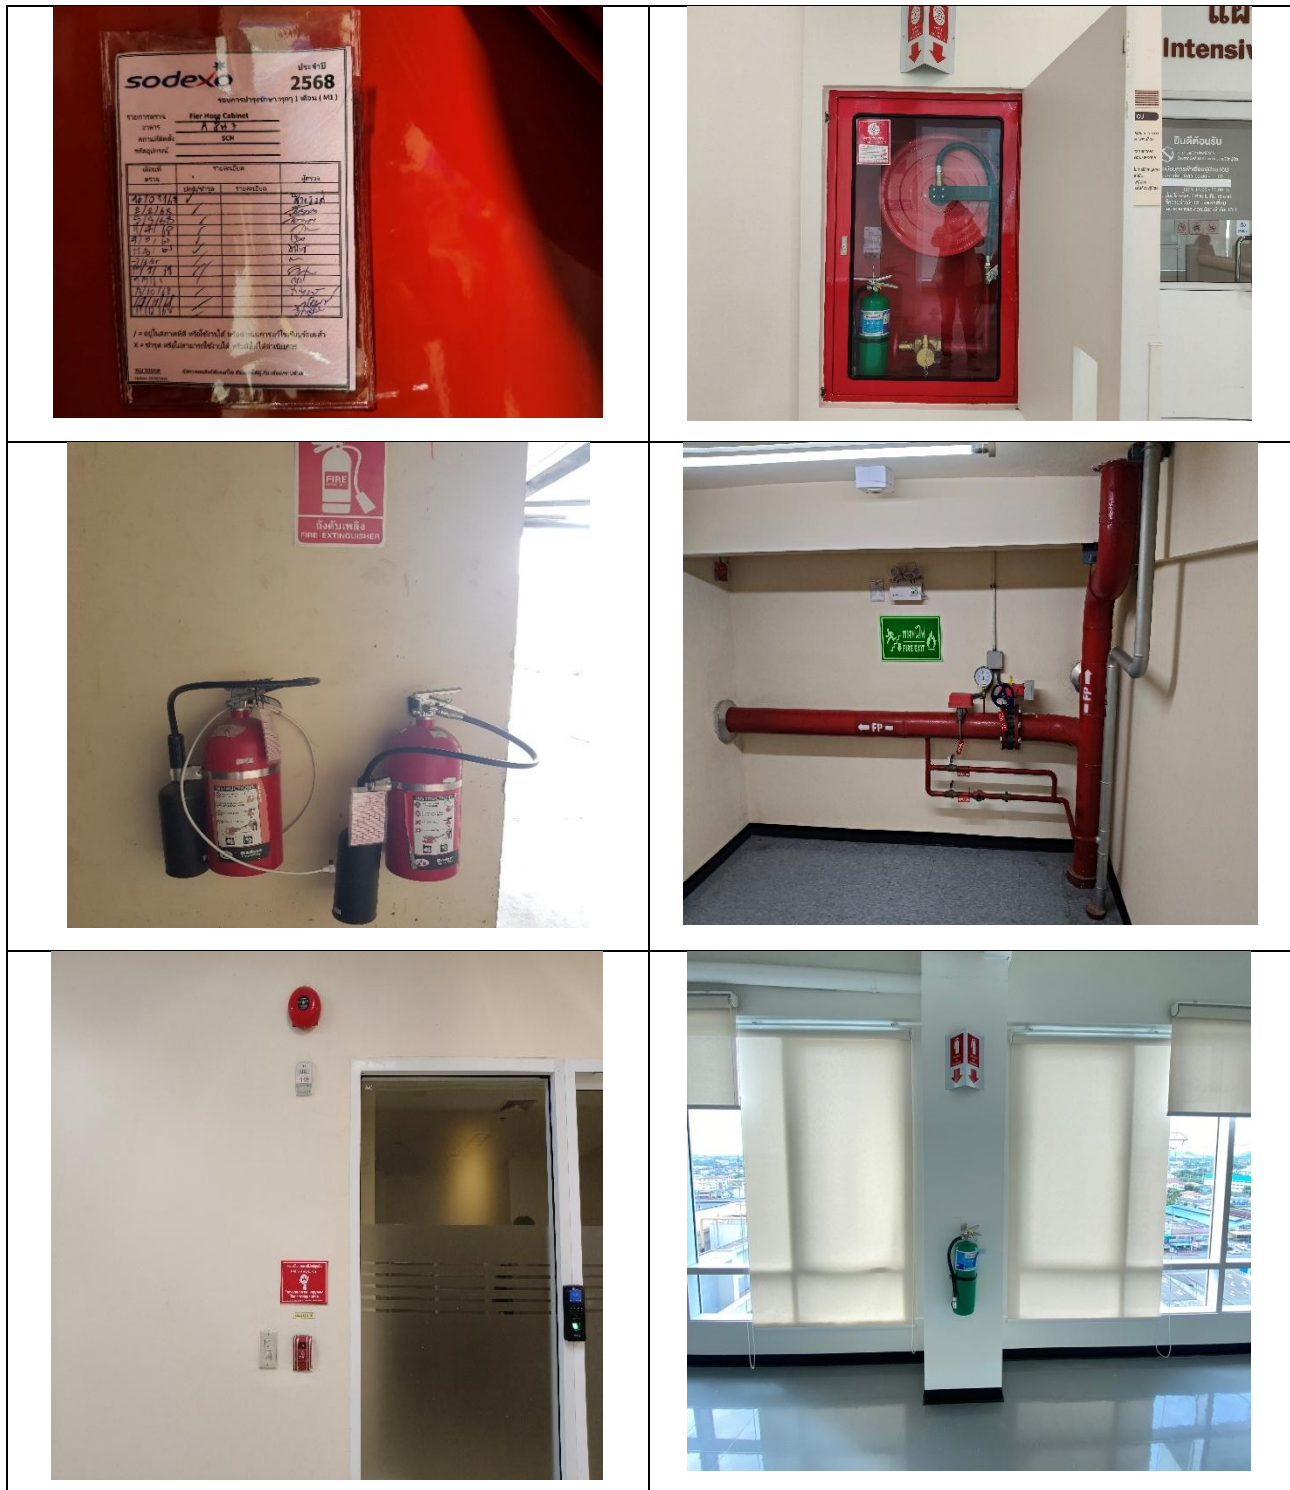
รูปที่ 3-8 ตรวจสอบอุปกรณ์ระบบป้องกันและสัญญาณเตือนอัคคีภัย

โครงการจัดให้มีเจ้าหน้าที่ตรวจสอบหน้าต่าง ประตู บันไดหนีไฟ และจุดรวมพล ไม่ให้มีวัตถุหรือสิ่งกีดขวางเป็นประจำทุกเดือนดังรูปที่ 3-8

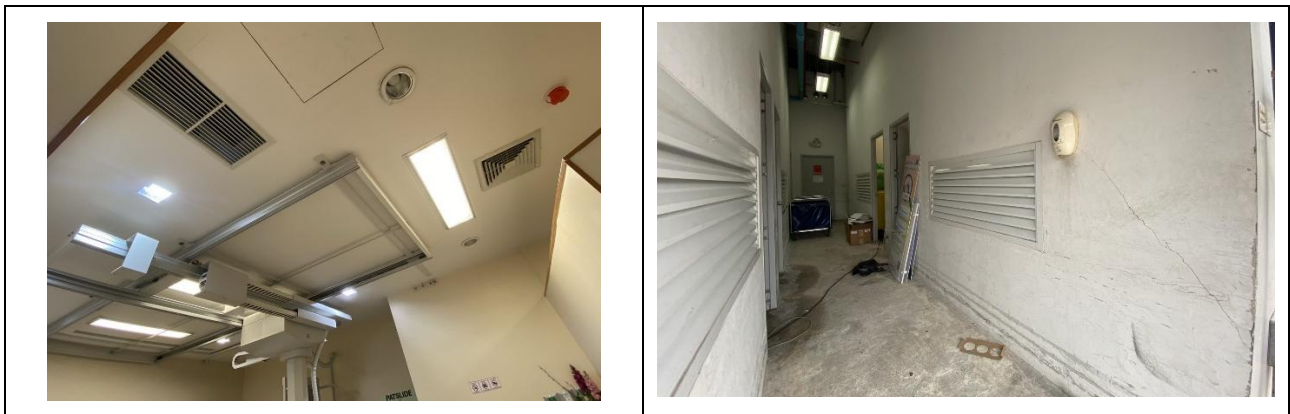
รูปที่ 3-9 การตรวจสอบช่องระบายอากาศ

โครงการจัดให้มีเจ้าหน้าที่ตรวจสอบช่องระบายอากาศตามธรรมชาติ เช่น หน้าต่าง ประตู ไม่ให้มีวัตถุหรือสิ่งกีดขวาง และมีการทำความสะอาดพัฒลระบายอากาศ ให้มีสภาพพร้อมใช้งานเป็นประจำทุกเดือน ดังรูปที่ 3-9

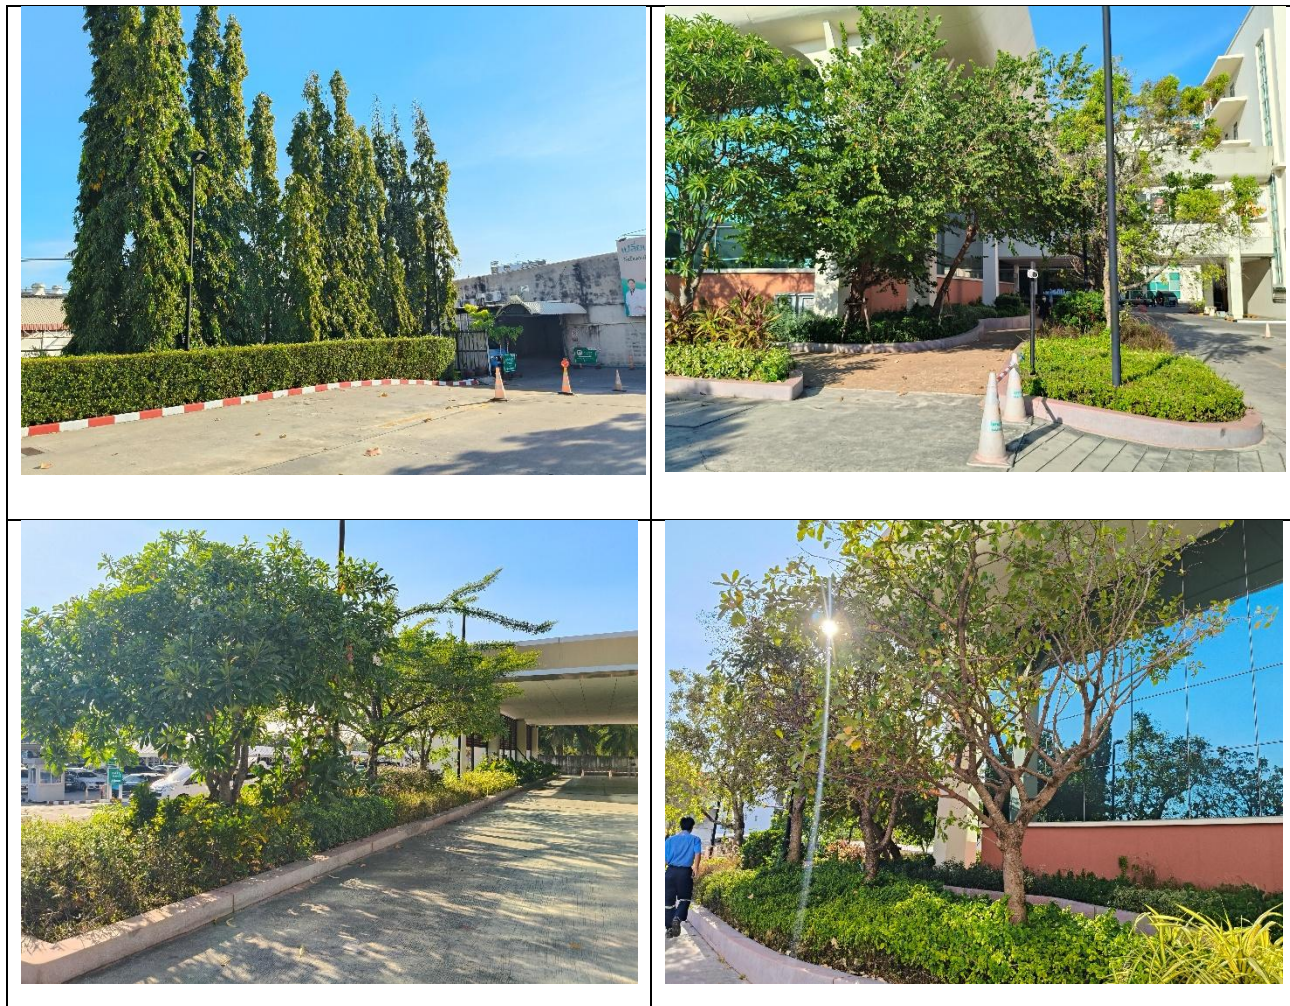
รูปที่ 3-10 การดูแลบำรุงรักษาต้นไม้ในพื้นที่สีเขียวของโครงการ

โครงการจัดให้มีเจ้าหน้าที่ดูแล บำรุงรักษาต้นไม้ในพื้นที่สีเขียวของโครงการให้เจริญเติบโต เป็นประจำทุกวัน รวมทั้งให้มีเจ้าหน้าที่ตัดแต่งกิ่งไม้ให้สวยงาม ไม่รกรุงรังอยู่เสมอ ดังรูปที่ 3-10

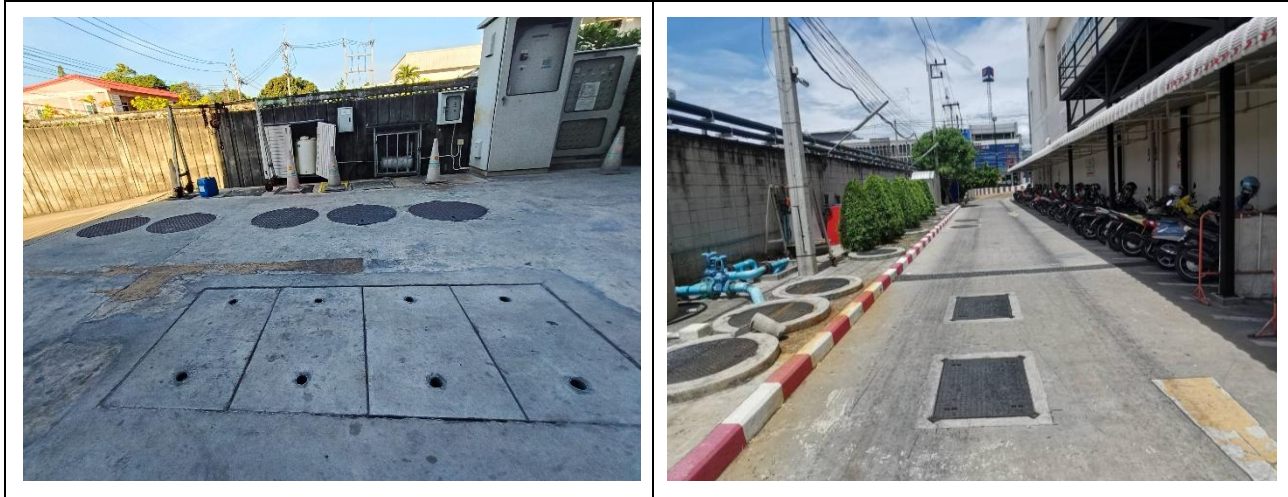
รูปที่ 3-11 การตรวจสอบท่อระบายน้ำภายในโครงการ

โครงการจัดเจ้าหน้าที่ชุดลอกท่อระบายน้ำทั้งหมดที่อยู่ภายในโครงการ ไม่ให้มีขยะ ตะกอนอุดตัน และมีเจ้าหน้าที่ดูแล ตรวจสอบไม่ให้มีตะกอนสะสม ในบ่อพักน้ำและท่อระบายน้ำภายในโครงการ เป็นประจำทุกเดือน ดังรูปที่ 3-11

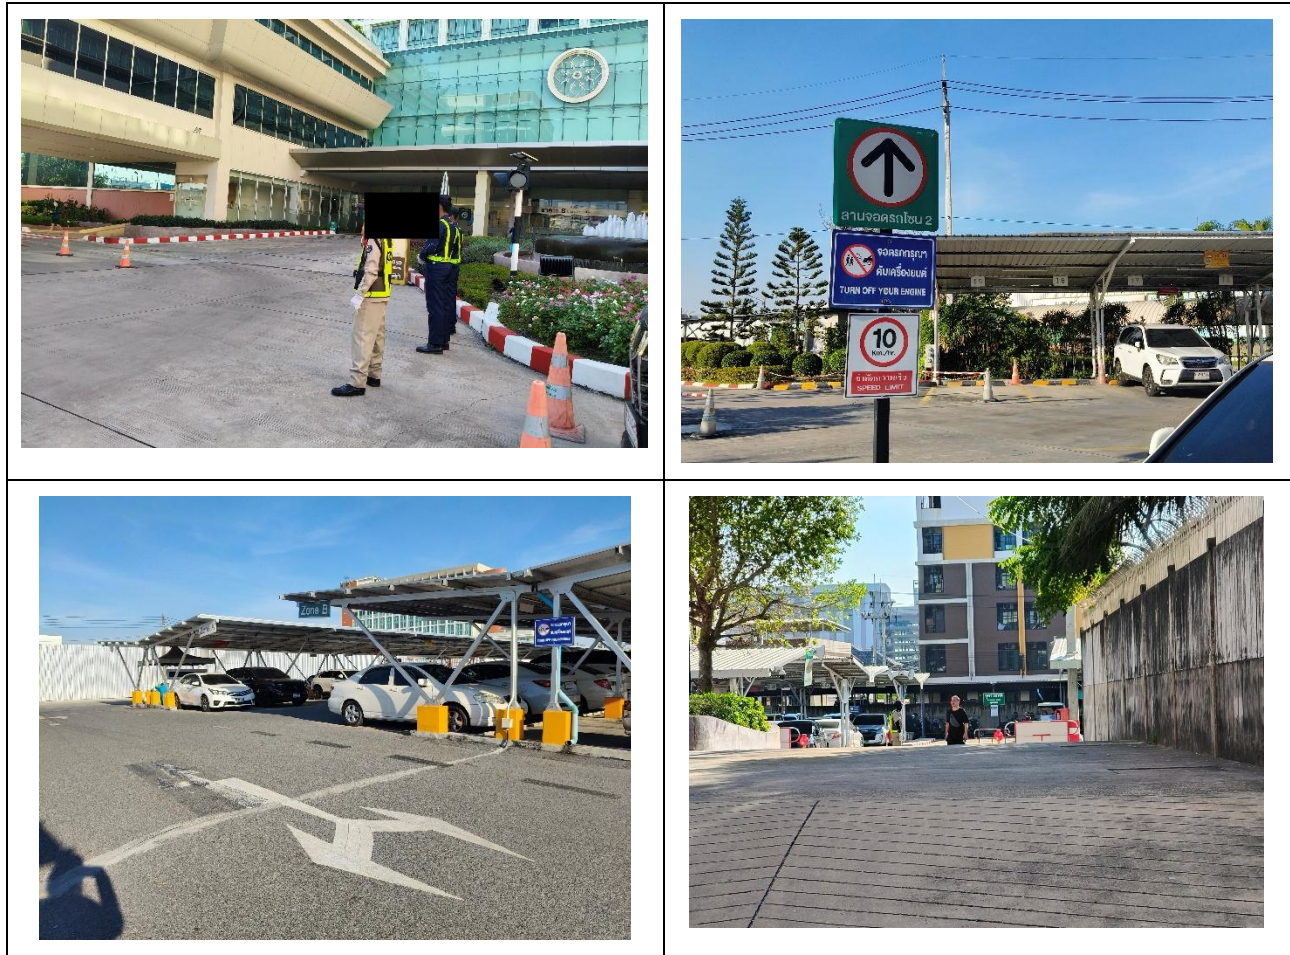
รูปที่ 3-12 ตรวจสอบความเรียบร้อยของป้ายสัญญาณจราจร และเครื่องหมายจราจรบนพื้นทาง

โครงการจัดให้มีเจ้าหน้าที่ตรวจสอบความเรียบร้อยของป้ายสัญญาณจราจร และเครื่องหมายจราจรบนพื้นทางให้อยู่ในสภาพดี เห็นได้ชัดเจน ไม่ลบเลือน เป็นประจำทุกเดือน โครงการมีการดูแล บำรุงรักษา ซ่อมแซมถนนในโครงการให้อยู่ในสภาพดีอยู่เสมอ โครงการจัดให้มีเจ้าหน้าที่รักษาความปลอดภัย ทำหน้าที่ควบคุมการจราจรบริเวณทางเข้า-ออกของโครงการตลอดเวลาทุกวัน ดังรูปที่ 3-12
