รายงานผลการปฏิบัติตามมาตรการป้องกันและแก้ไข  
ผลกระทบสิ่งแวดล้อม และมาตรการติดตามตรวจสอบ  
ผลกระทบสิ่งแวดล้อม (ระยะดำเนินการ)  
ระหว่างเดือนกรกฎาคม - ธันวาคม 2568  
โครงการโรงพยาบาลสินแพทย์ เทพารักษ์

**รายงานผลการปฏิบัติตามมาตรการป้องกันและแก้ไขผลกระทบสิ่งแวดล้อม  
และมาตรการติดตามตรวจสอบผลกระทบสิ่งแวดล้อม (ระยะดำเนินการ)  
โครงการโรงพยาบาลสินแพทย์ เทพารักษ์**

8. รายละเอียดโครงการ
  - ลักษณะ / ประเภทโครงการ  
โครงการโรงพยาบาลสินแพทย์ เทพารักษ์เป็นโครงการประเภทโรงพยาบาล มีจำนวนเตียงรับผู้ป่วยไว้ค้างคืน จำนวน 225 เตียง ประกอบด้วย

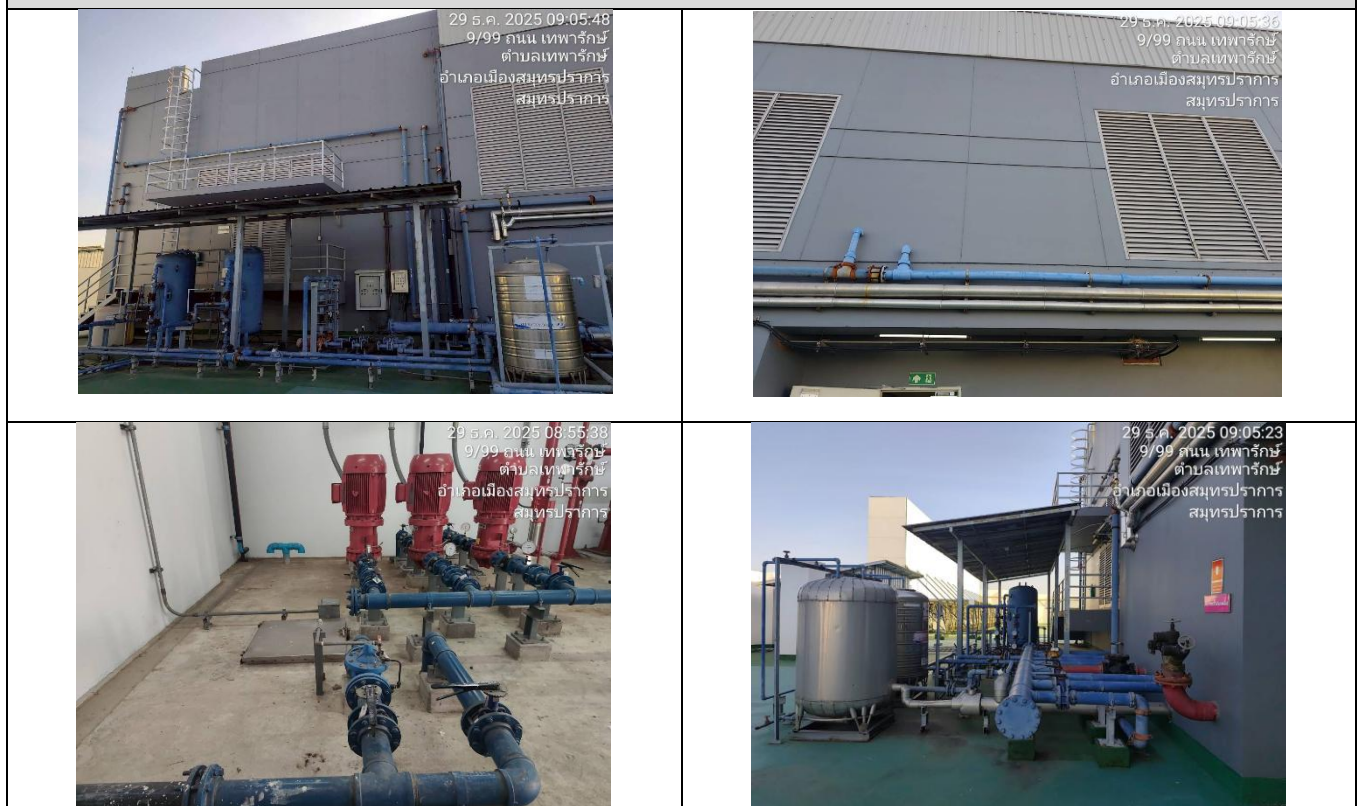
รูปที่ 2-13 ระบบจ่ายน้ำและเส้นท่อประปาที่อยู่ในสภาพดี ถังน้ำสำรองโครงการทั้งถังใต้ดินและบนดาดฟ้า

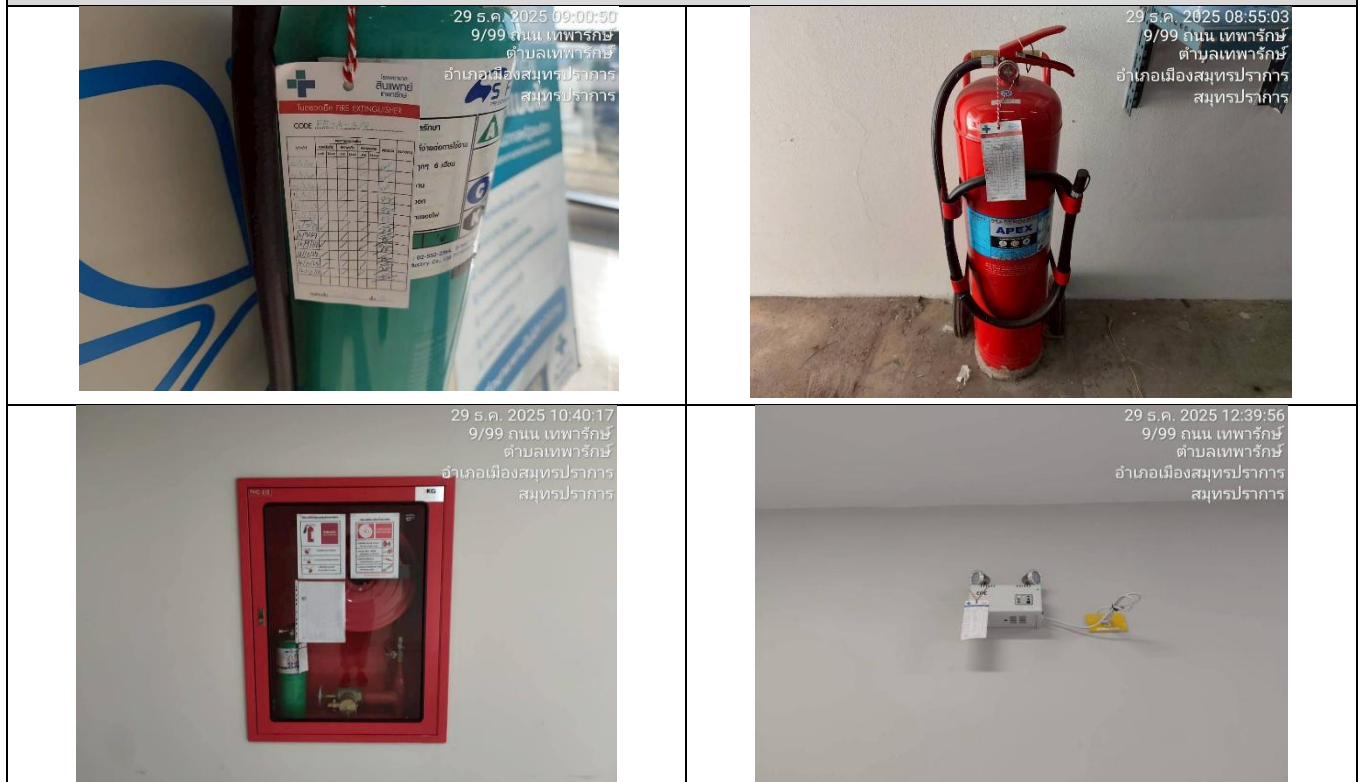
รูปที่ 2-50 การตรวจสอบระบบป้องกันอัคคีภัย

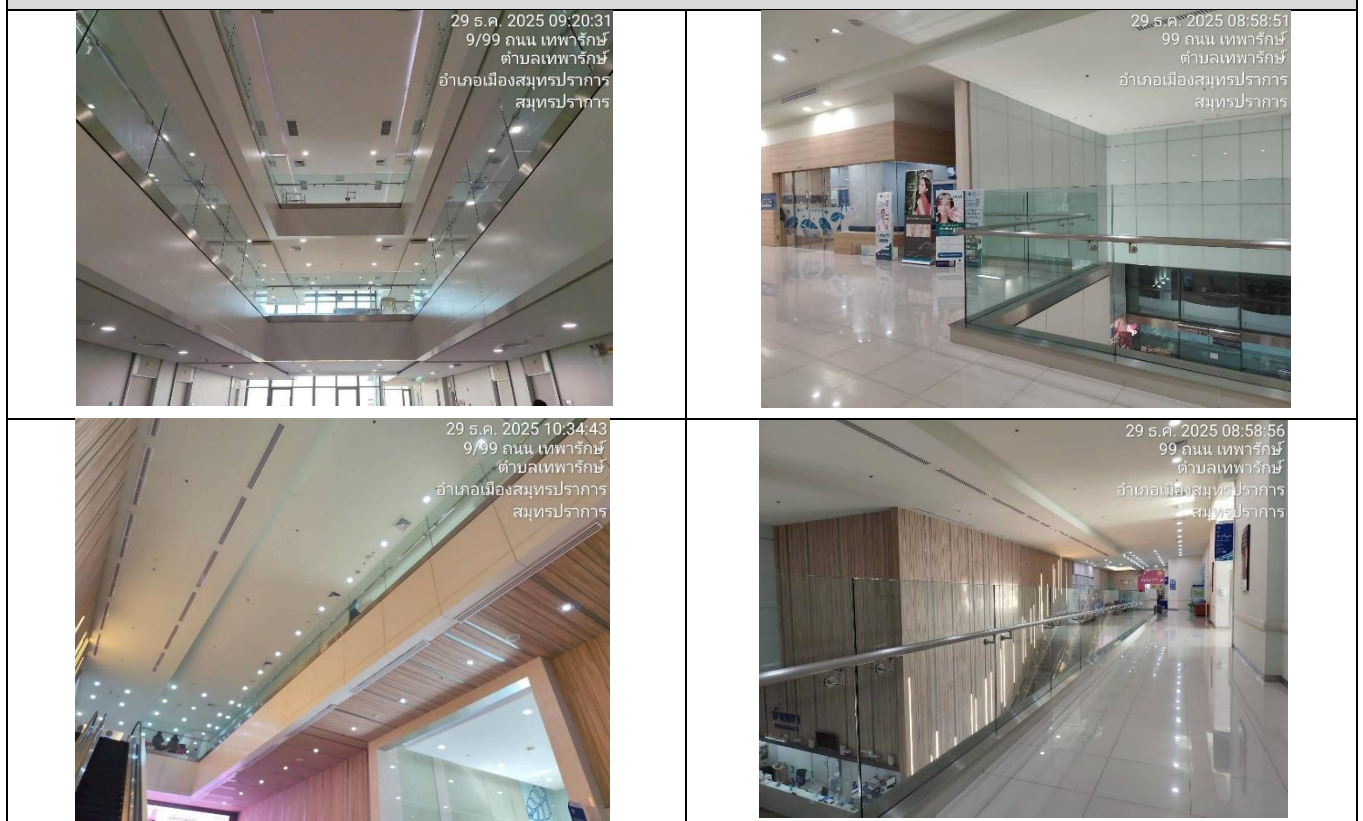
| มาตรการป้องกัน และแก้ไขผลกระทบสิ่งแวดล้อม และมาตรการติดตามตรวจสอบผลกระทบสิ่งแวดล้อม | ผลการปฏิบัติตามมาตรการฯ | ปัญหา อุปสรรคที่ไม่สามารถปฏิบัติตามมาตรการและแนวทางแก้ไข |
|---|---|---|
| - มีการติดตั้งราวกันตกสูงอย่างน้อย 1.2 เมตร รอบบริเวณพื้นที่เปิดโล่งในอาคารชั้นที่ 7, 9, 11 และชั้นที่ 13 ของอาคารโรงพยาบาล เพื่อป้องกันการตกหล่นลงสู่พื้นที่ด้านล่าง | - มีการติดตั้งราวกันตกสูงอย่างน้อย 1.2 เมตร รอบบริเวณพื้นที่เปิดโล่งในอาคารทุกชั้น (รูปที่ 2-58) | - |

รูปที่ 2-58 ราวกันตกในพื้นที่เปิดโล่งของอาคาร

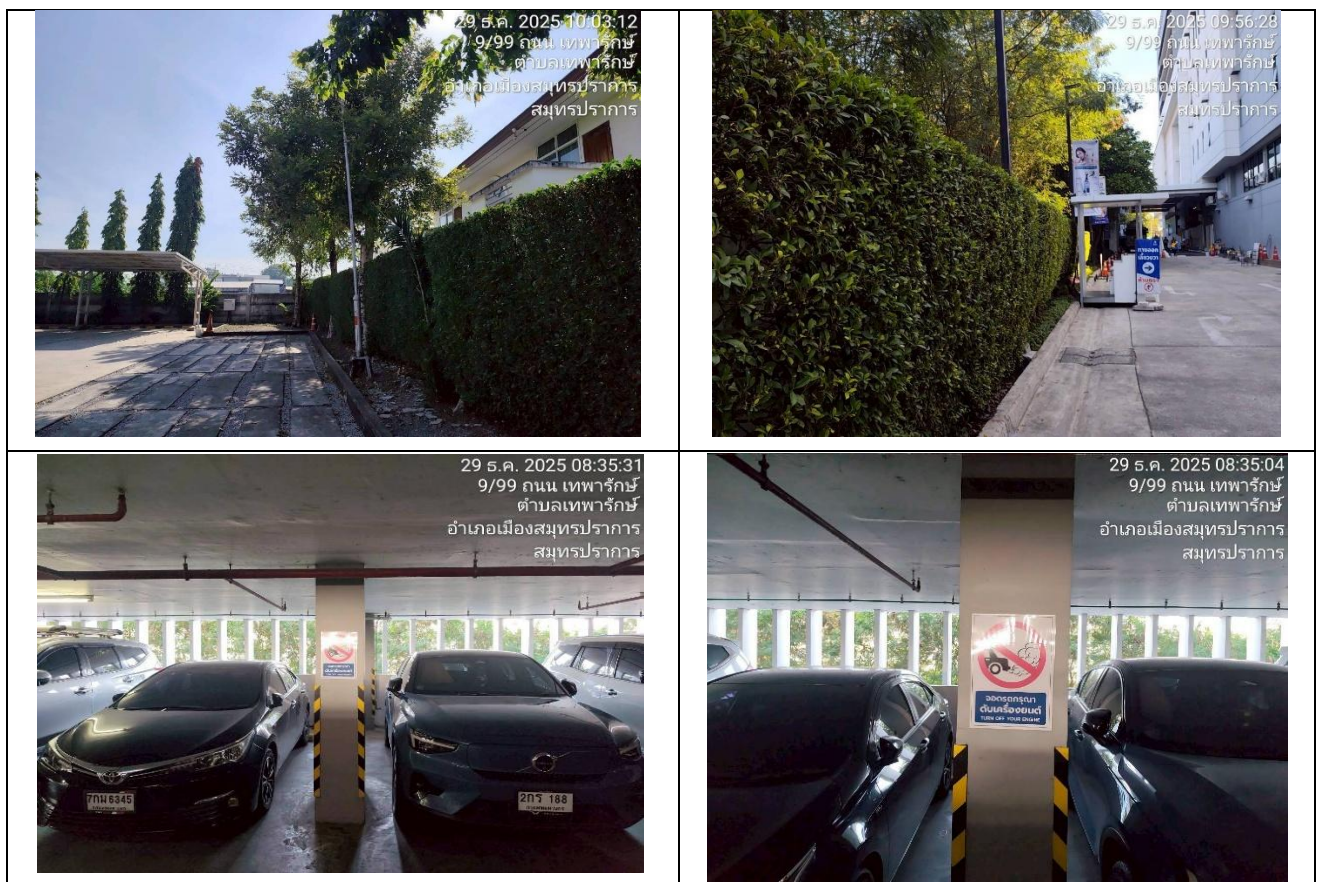
โครงการจัดให้มีป้ายเตือน กรุณาดับเครื่องยนต์ บริเวณที่จอดรถ (ดังรูปที่ 3-1)

รูปที่ 3-1 การดูแลต้นไม้ที่ปลูกในพื้นที่โครงการให้อยู่ในสภาพดี และการตรวจสอบป้ายเตือนให้ดับเครื่องยนต์

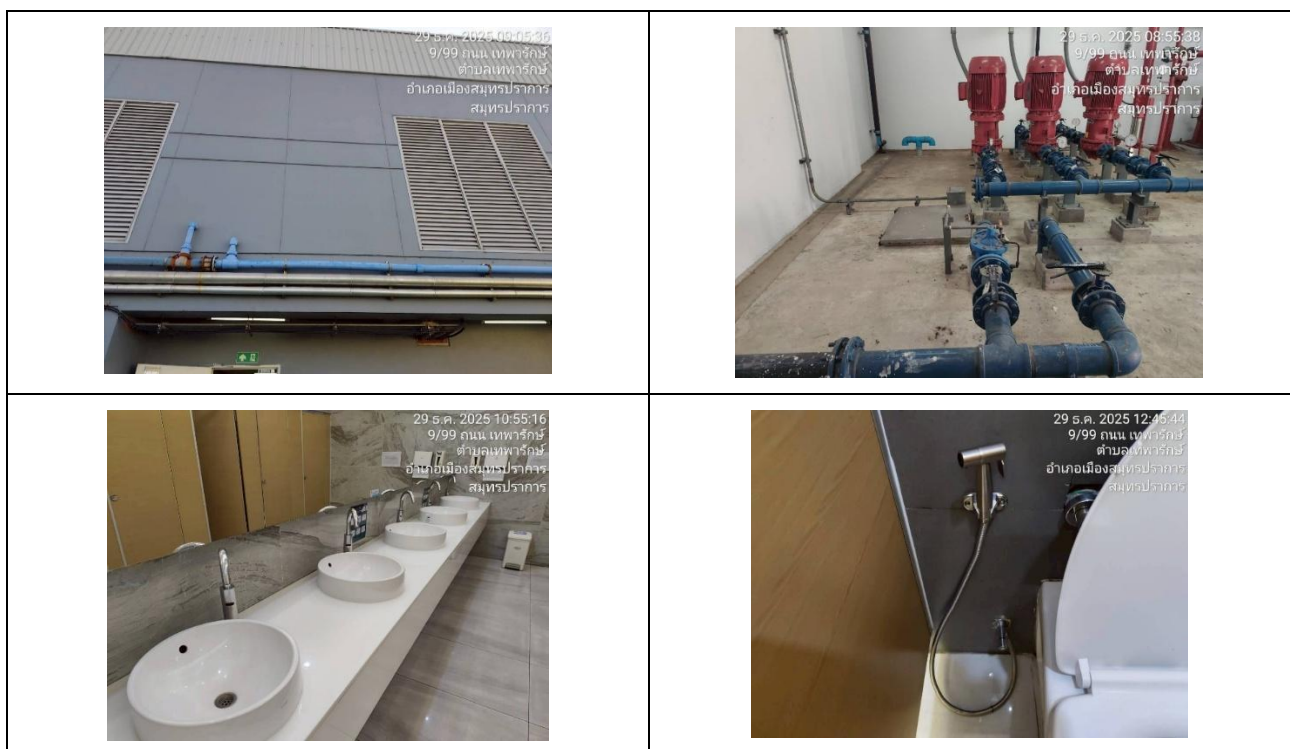
โครงการจัดให้มีเจ้าหน้าที่ตรวจสอบระบบจ่ายน้ำ เช่น วาล์ว เครื่องสูบน้ำ ท่อประปา ถังเก็บน้ำ ภายในโครงการของระบบ น้ำใช้ให้อยู่ในสภาพดีอยู่เสมอ หากพบมีการรั่วซึม เจ้าหน้าที่จะดำเนินการซ่อมแซมแก้ไขทันที จากการตรวจสอบพบว่าระบบเส้นท่อ ประปา อุปกรณ์ เครื่องสูบน้ำ วาล์วต่าง ๆ และถังเก็บน้ำอยู่ในสภาพดี ไม่มีการรั่วซึม ดังรูปที่ 3-2 นอกจากนี้ ได้จัดให้มีการล้างทำความสะอาดถังเก็บน้ำสม่ำเสมอตามที่กำหนด

รูปที่ 3-2 การตรวจสอบระบบจ่ายน้ำภายในโครงการให้อยู่ในสภาพใช้งานได้ดี

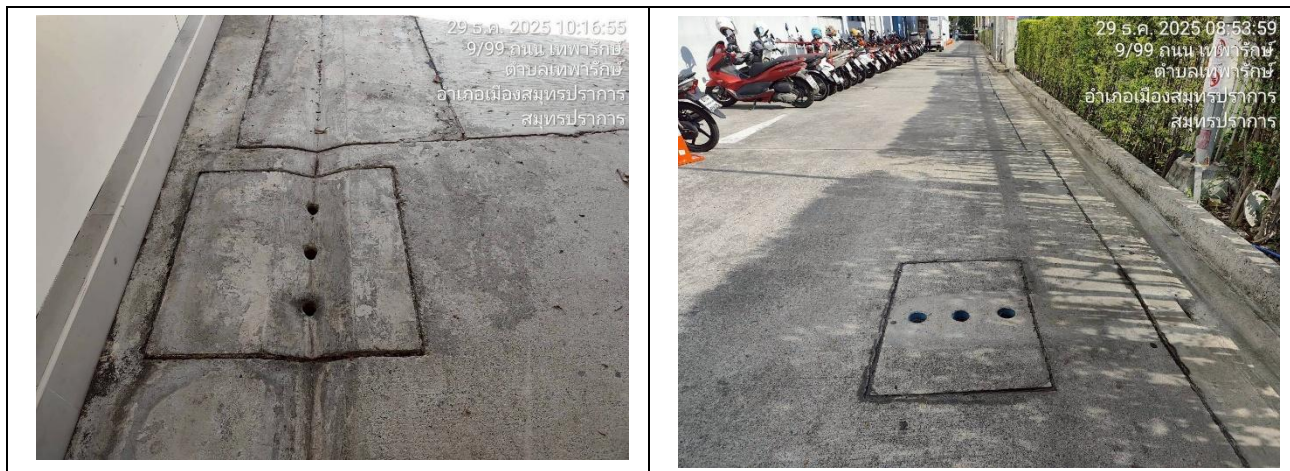
โครงการจัดเจ้าหน้าที่ตรวจสอบ ทำความสะอาด ขุดลอกท่อระบายน้ำ บ่อพักน้ำที่อยู่ภายในโครงการ ไม่ให้มีขยะ ตะกอนอุดตัน เป็นประจำทุกเดือน ซึ่งท่อระบายน้ำ บ่อพักน้ำอยู่ในสภาพสะอาด ไม่มีการอุดตัน ดังรูปที่ 3-11

รูปที่ 3-11 ตรวจสอบ ทำความสะอาด ขุดลอกท่อระบายน้ำ บ่อพักน้ำที่อยู่ภายในโครงการ

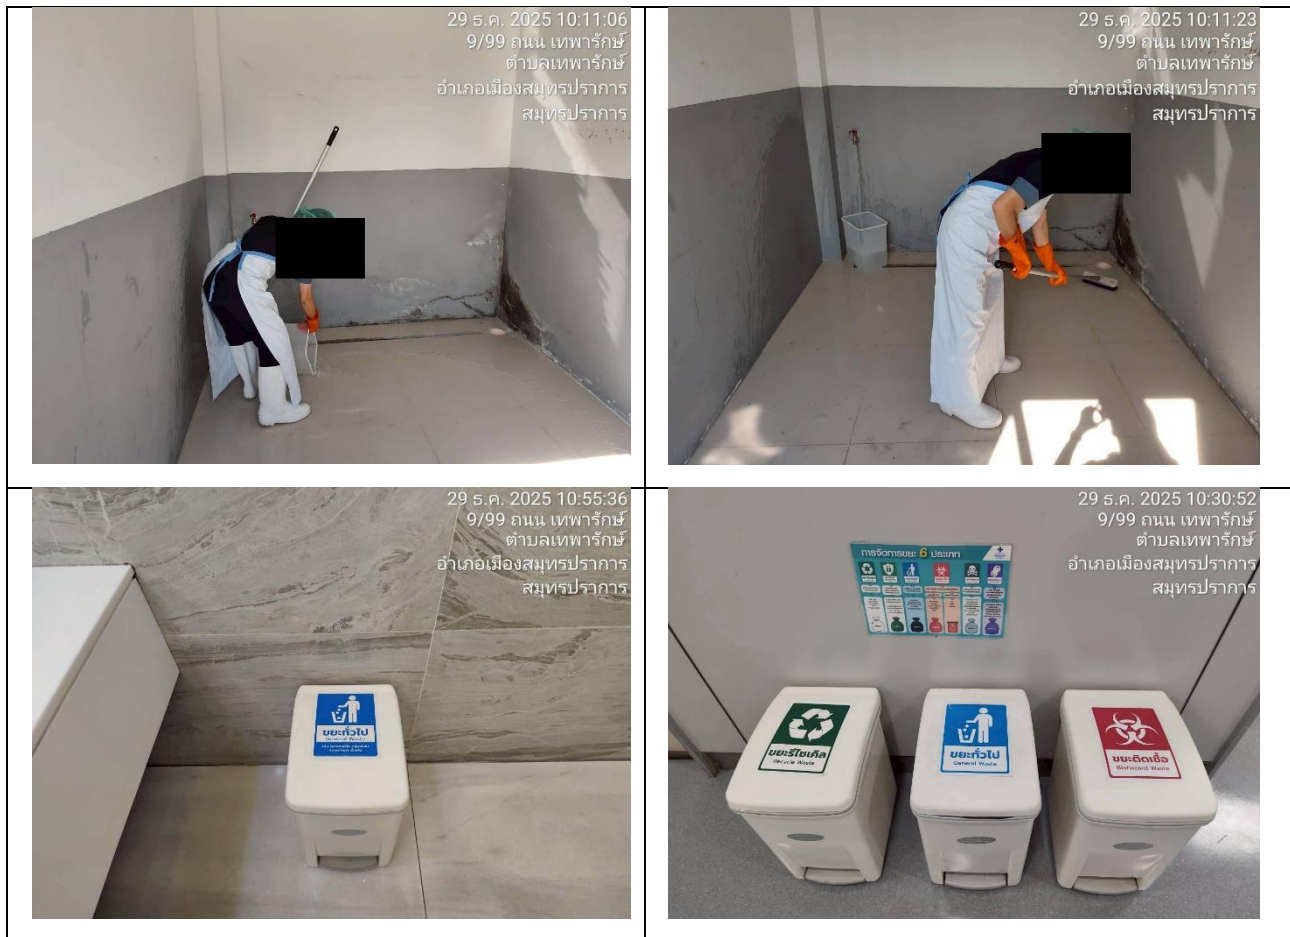
- โครงการจัดให้มีเจ้าหน้าที่คอยตรวจสอบถึงรองรับมูลฝอยแต่ละประเภทให้มีสภาพดี ไม่ชำรุด ไม่มีรอยแตก ร้าวซึม และไม่มีขยะล้นถัง
- มีการตรวจสอบไม่ให้มีมูลฝอยตกค้างในห้องพักมูลฝอยรวมทุกวัน
- มีการตรวจสอบความสะอาดบริเวณจุดวางถังรองรับมูลฝอยประจำชั้น/แผนกต่าง ๆ และห้องพักมูลฝอยรวมของโครงการให้สะอาด เรียบร้อยอยู่เสมอ ดังแสดงในรูปที่ 3-12

รูปที่ 3-12 ตรวจสอบถึงรองรับมูลฝอยแต่ละประเภทให้มีสภาพดี และทำความสะอาดห้องพักมูลฝอย

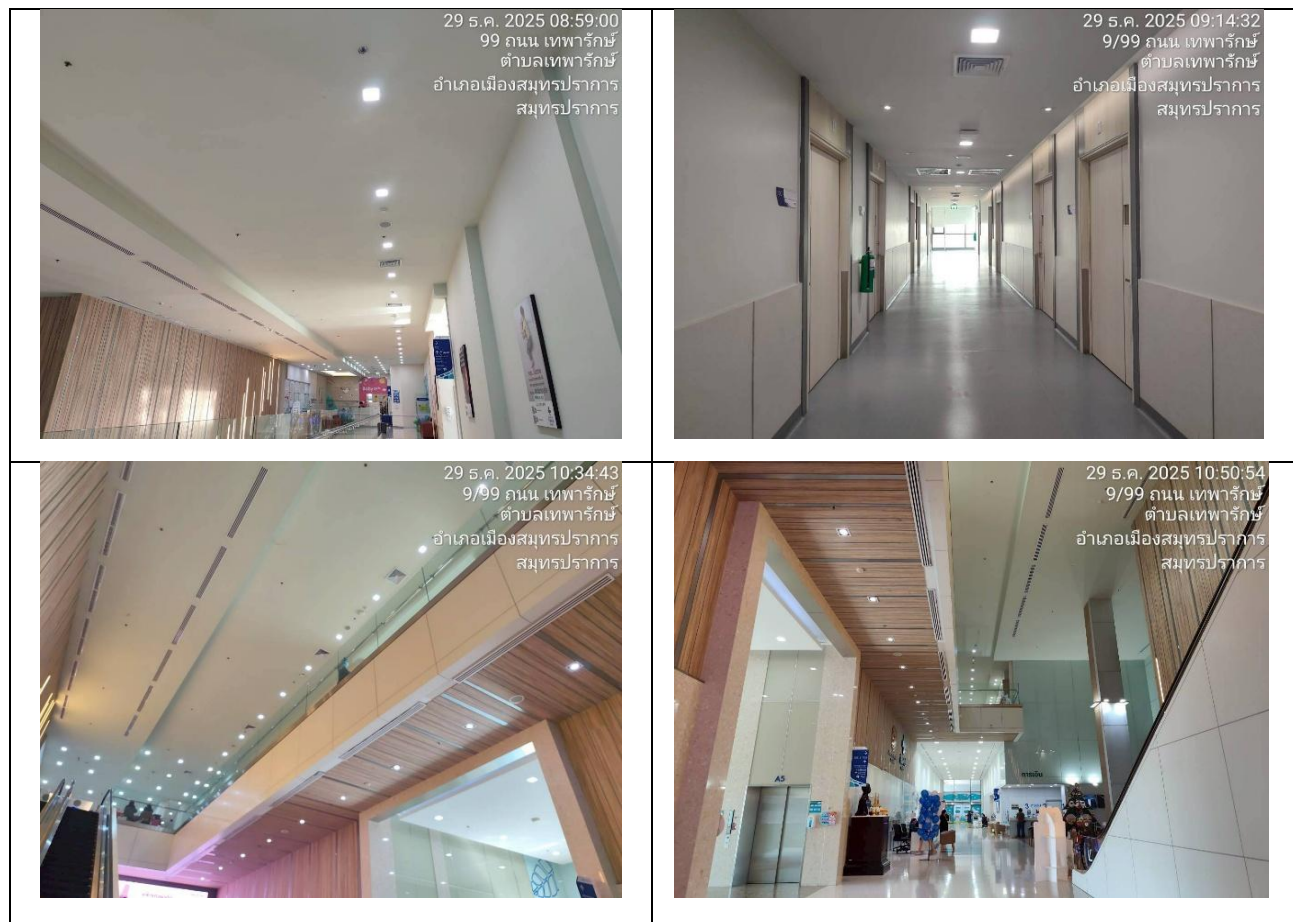
โครงการจัดให้มีเจ้าหน้าที่ตรวจสอบการทำงานของไฟฟ้าส่องสว่าง อุปกรณ์และสายไฟฟ้า รวมถึงการทำความสะอาดอุปกรณ์ไฟฟ้าให้อยู่ในสภาพดีอยู่เสมอ ดังรูปที่ 3-13

รูปที่ 3-13 ตรวจสอบการทำงานของไฟฟ้าส่องสว่าง อุปกรณ์และสายไฟฟ้า

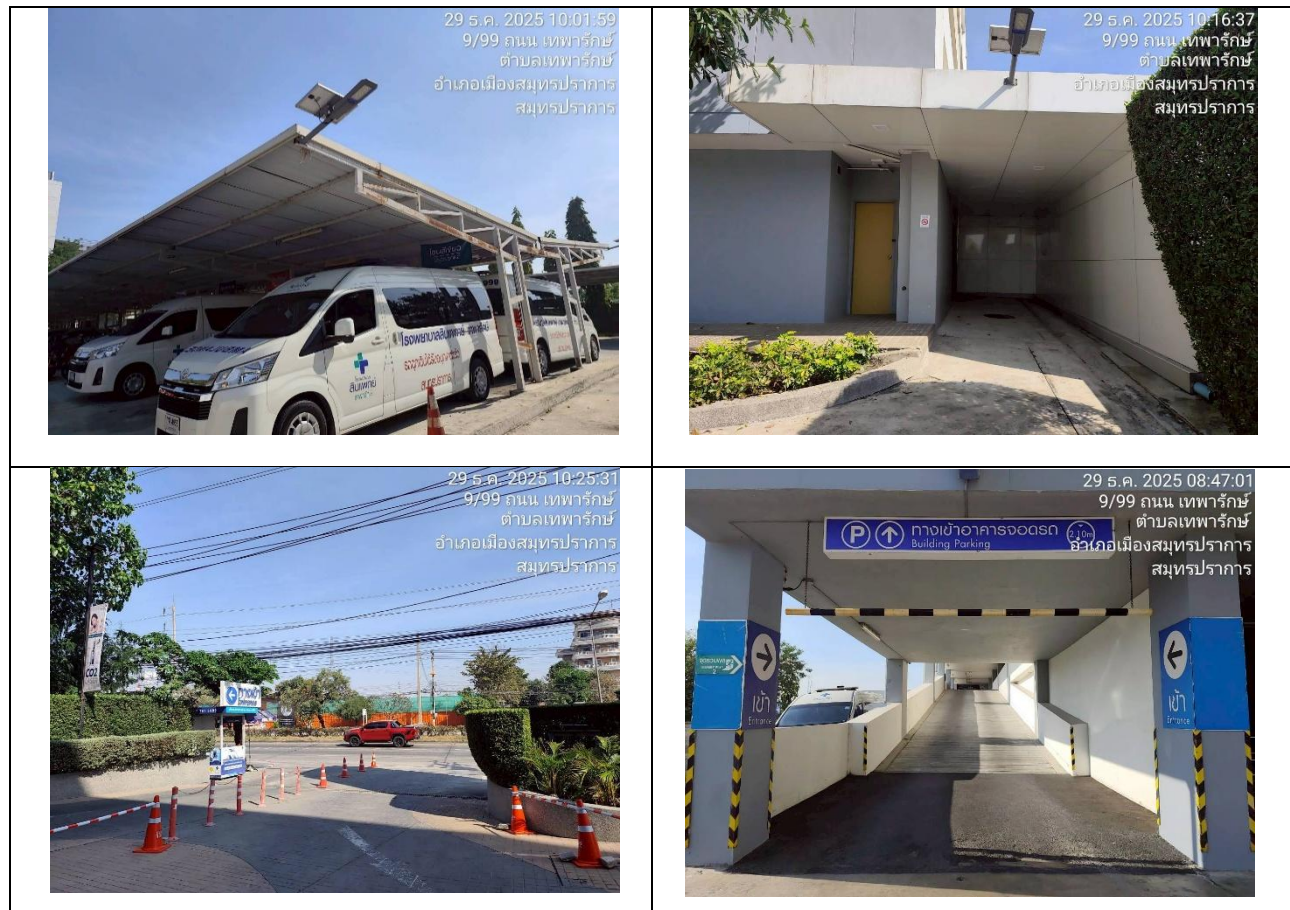
โครงการจัดให้มีเจ้าหน้าที่ตรวจสอบการทำงานของไฟส่องสว่าง รวมทั้งความเรียบร้อยของป้ายสัญญาณจราจร และเครื่องหมายจราจรบนพื้นทาง ให้อยู่ในสภาพดี เห็นได้ชัดเจน ไม่ลบเลือน เป็นประจำทุกเดือน ดังรูปที่ 3-14

รูปที่ 3-14 การตรวจสอบการทำงานของไฟส่องสว่างป้ายสัญญาณจราจร และเครื่องหมายจราจรบนพื้นทาง

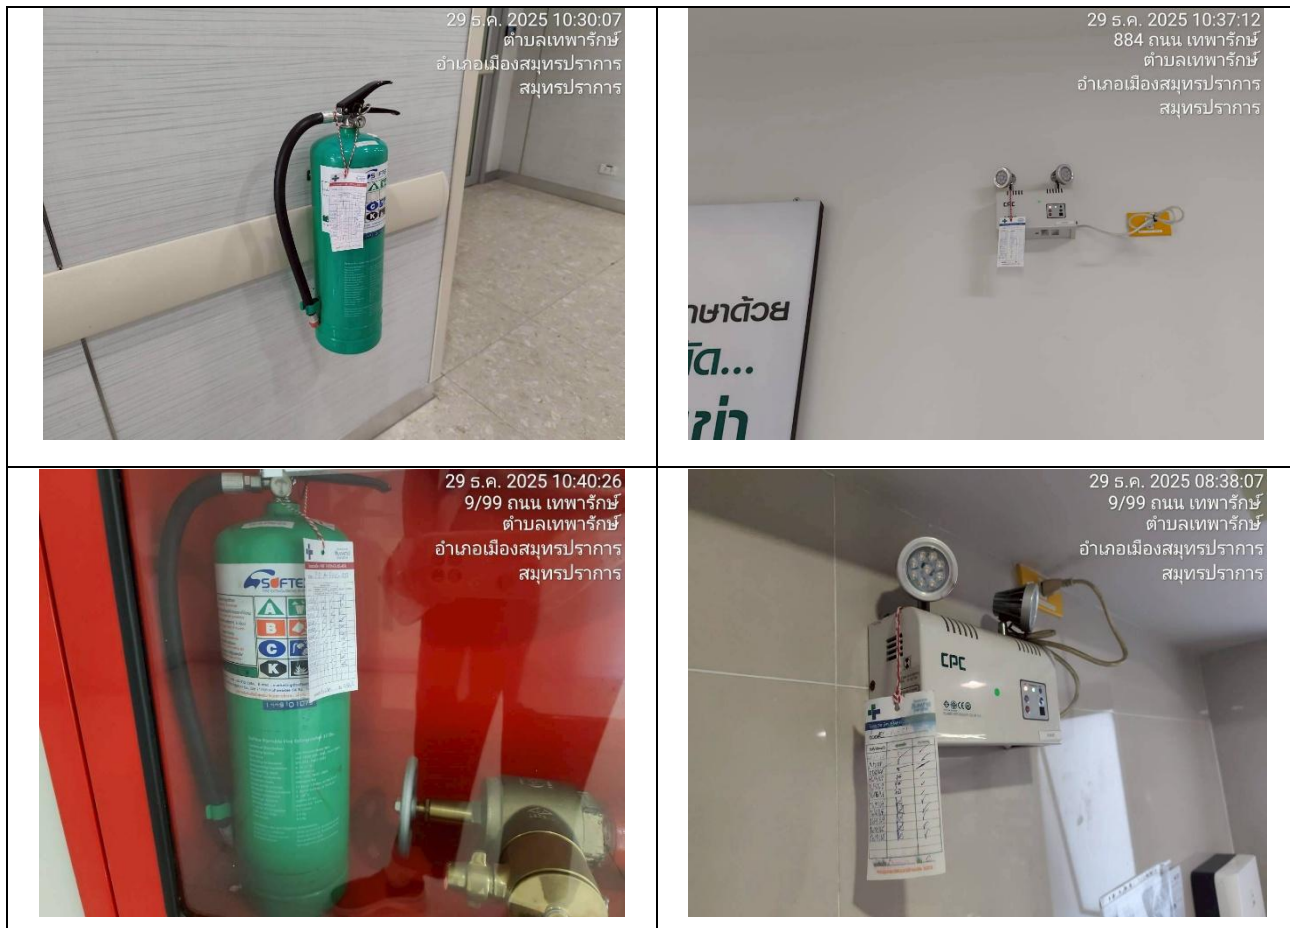
โครงการจัดให้มีการตรวจสอบอุปกรณ์ระบบป้องกันอัคคีภัย ระบบสัญญาณเตือนอัคคีภัยให้มีสภาพพร้อมใช้งาน รวมทั้งตรวจสอบอุปกรณ์ที่ใช้แบบเตอรีสำรอง เป็นประจำทุก 1 เดือน ดังรูปที่ 3-15 รวมทั้งมีคู่มือความปลอดภัยจากอัคคีภัย ดังเอกสารแนบ 8 และการตรวจสอบระบบการทำงานของปั้มน้ำดับเพลิง ดังเอกสารแนบ 9

รูปที่ 3-15 การตรวจสอบอุปกรณ์ระบบป้องกันอัคคีภัย ระบบสัญญาณเตือนอัคคีภัย
