รายงานผลการปฏิบัติตามมาตรการป้องกันและแก้ไข  
ผลกระทบสิ่งแวดล้อม และมาตรการติดตามตรวจสอบ  
ผลกระทบสิ่งแวดล้อม (ระยะดำเนินการ)  
ระหว่างเดือนกรกฎาคม – ธันวาคม พ.ศ.2568

โครงการโรงพยาบาลสินแพทย์ เสรีรักษ์ (ส่วนขยาย)

**รายงานผลการปฏิบัติตามมาตรการป้องกันและแก้ไขผลกระทบสิ่งแวดล้อม  
และมาตรการติดตามตรวจสอบผลกระทบสิ่งแวดล้อม (ระยะดำเนินการ)  
โครงการโรงพยาบาลสินแพทย์ เสรีรักษ์**

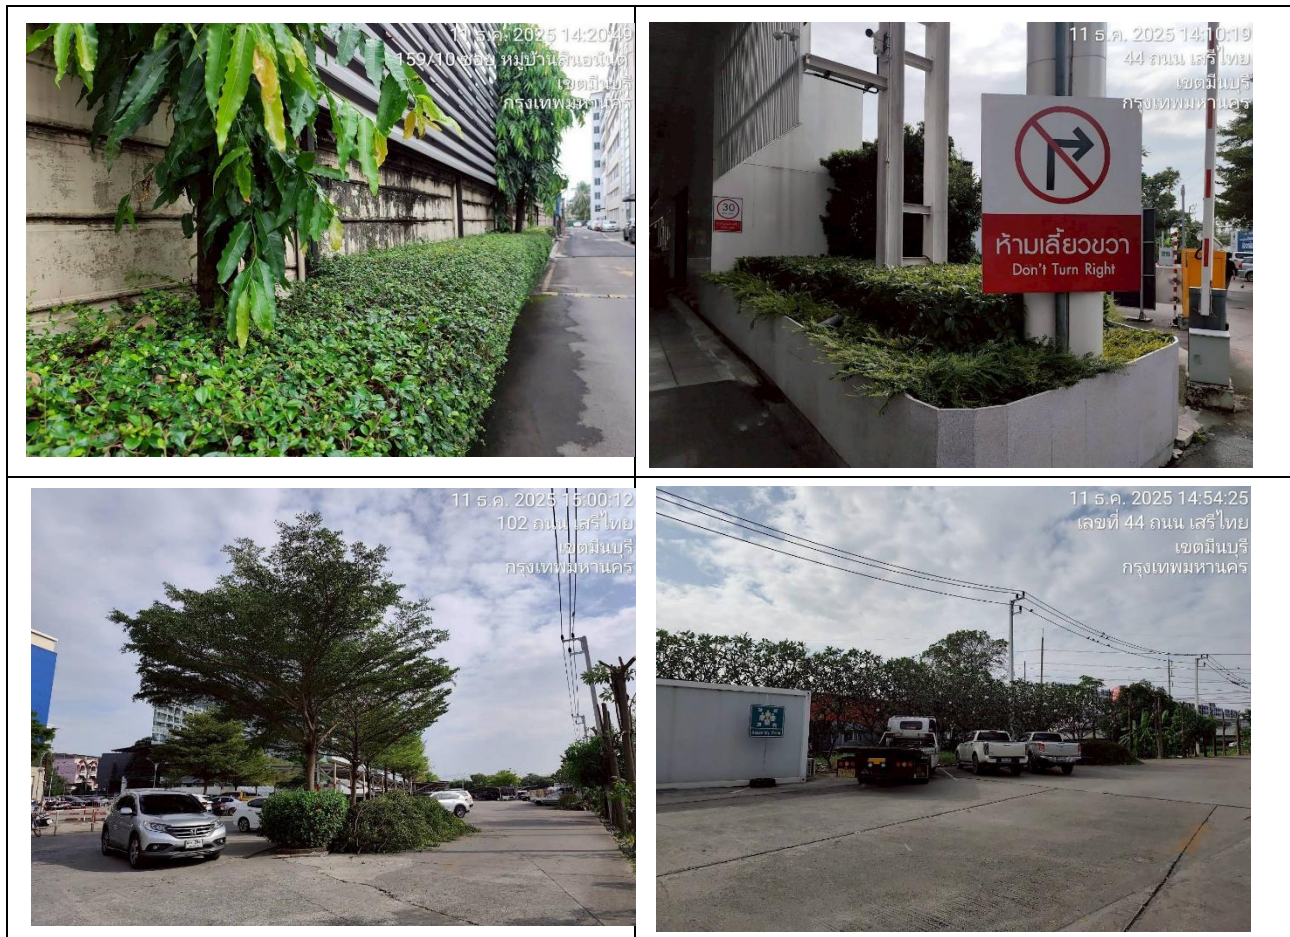
รูปที่ 3-1 พื้นที่สีเขียวของโครงการ

โครงการจัดให้มีเจ้าหน้าที่ดูแลต้นไม้ที่ปลูกในพื้นที่โครงการให้ให้เจริญเติบโตงอกงามอยู่เสมอ รูปที่ 3-1

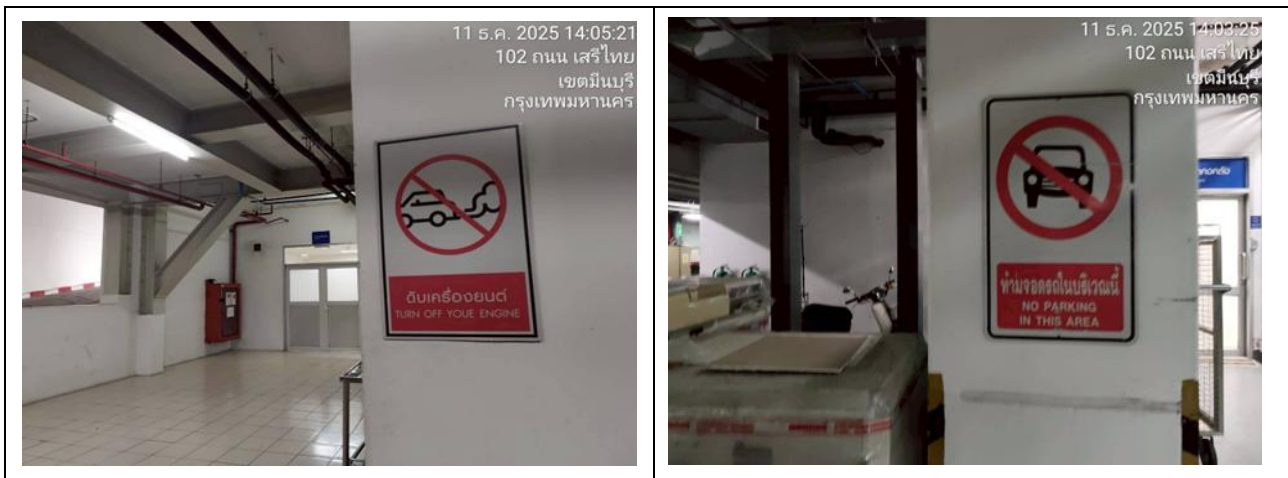
รูปที่ 3-2 ป้ายเตือน “กรุณาดับเครื่องยนต์” บริเวณที่จอดรถ

โครงการมีการติดป้ายเตือนกรุณาดับเครื่องยนต์ รูปที่ 3-2

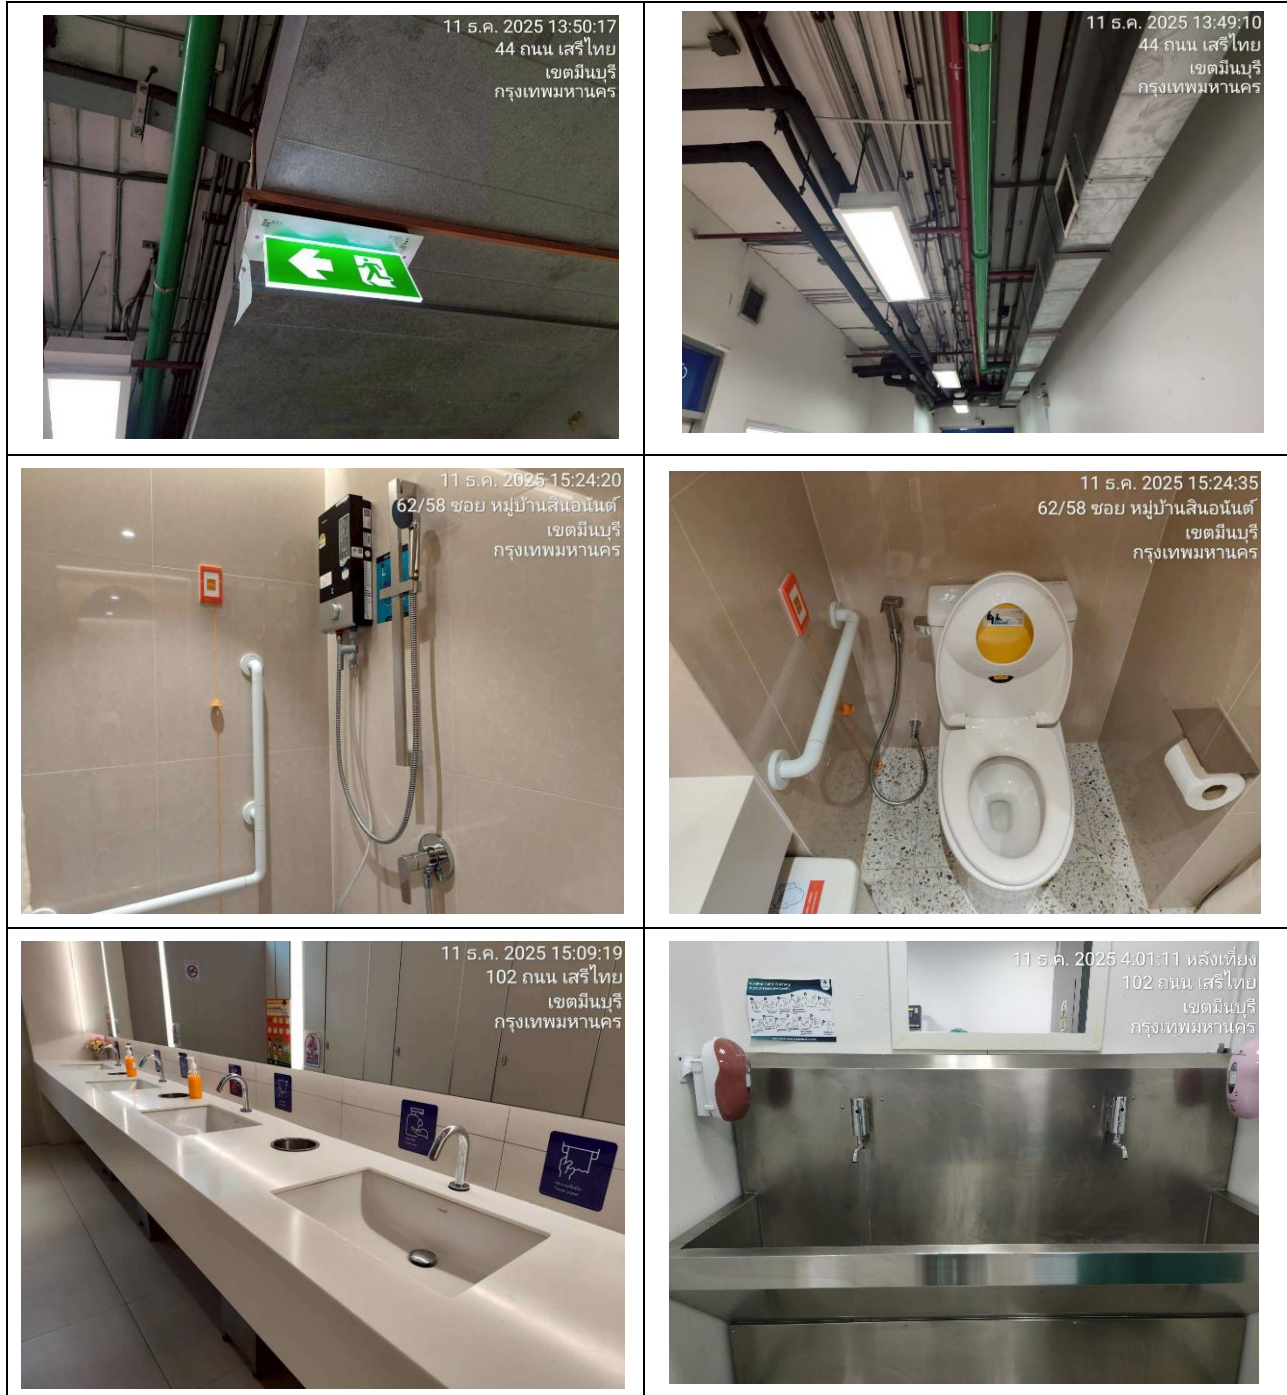
รูปที่ 3-11 การตรวจสอบระบบน้ำใช้ให้อยู่ในสภาพดีอยู่เสมอ

โครงการจัดให้มีเจ้าหน้าที่ตรวจสอบระบบจ่ายน้ำ เช่น วาล์ว เครื่องสูบน้ำ ท่อประปา ถังเก็บน้ำ ภายในโครงการของระบบน้ำใช้ให้อยู่ในสภาพดีอยู่เสมอ หากพบมีการรั่วซึม เจ้าหน้าที่จะดำเนินการซ่อมแซมแก้ไขทันที จากการตรวจสอบพบว่าระบบเส้นท่อประปา อุปกรณ์ เครื่องสูบน้ำ วาล์วต่าง ๆ อยู่ในสภาพดี ไม่มีการรั่วซึม ดังรูปที่ 3-11 นอกจากนี้ ได้จัดให้มีการล้างทำความสะอาดถังเก็บน้ำเป็นระยะตามที่กำหนด แต่ไม่มีการตรวจค่าคลอรีนอิสระ (Free Chlorine) หลังจาก มีการล้างถังเก็บน้ำ

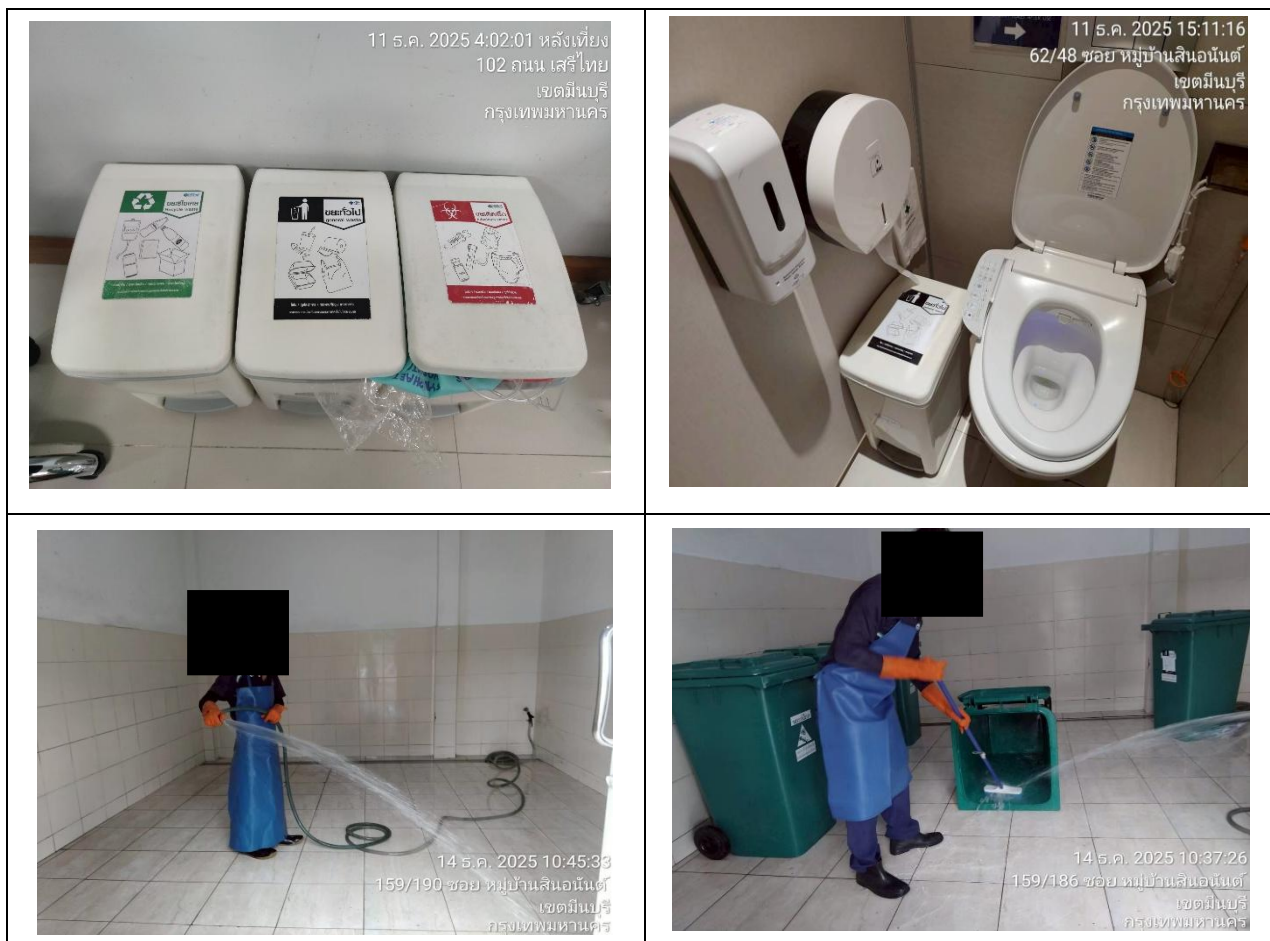
รูปที่ 3-12 การตรวจสอบถังรองรับมูลฝอยแต่ละประเภทให้มีสภาพดี และการล้างทำความสะอาดถัง และห้องพักมูลฝอยรวมอยู่เสมอ

- โครงการจัดให้มีเจ้าหน้าที่คอยตรวจสอบถังรองรับมูลฝอยแต่ละประเภทให้มีสภาพดี ไม่ชำรุด ไม่มีรอยแตก รั่วซึม และไม่มีขยะล้นถัง
- มีการทำความสะอาดถังรองรับมูลฝอย และจุดวางถังรองรับมูลฝอย รวมทั้งห้องพักมูลฝอยรวม
- มีการติดตั้งเครื่องปรับอากาศเพื่อควบคุมอุณหภูมิภายในห้องพักมูลฝอยติดเชื้อให้ต่ำกว่า 10 องศาเซลเซียส ตลอดเวลา
- มีการตรวจสอบห้องพักให้อยู่ในสภาพดี ไม่แตก ไม่รั่วซึม
- มีการบันทึกผู้ปฏิบัติงาน และวัน เวลา และปริมาณมูลฝอยแต่ละประเภทที่นำออกนอกพื้นที่โครงการ รวมทั้งใบเสร็จค่าบริการในการนำมูลฝอยแต่ละประเภทไปกำจัด แสดงดังรูปที่ 3-12

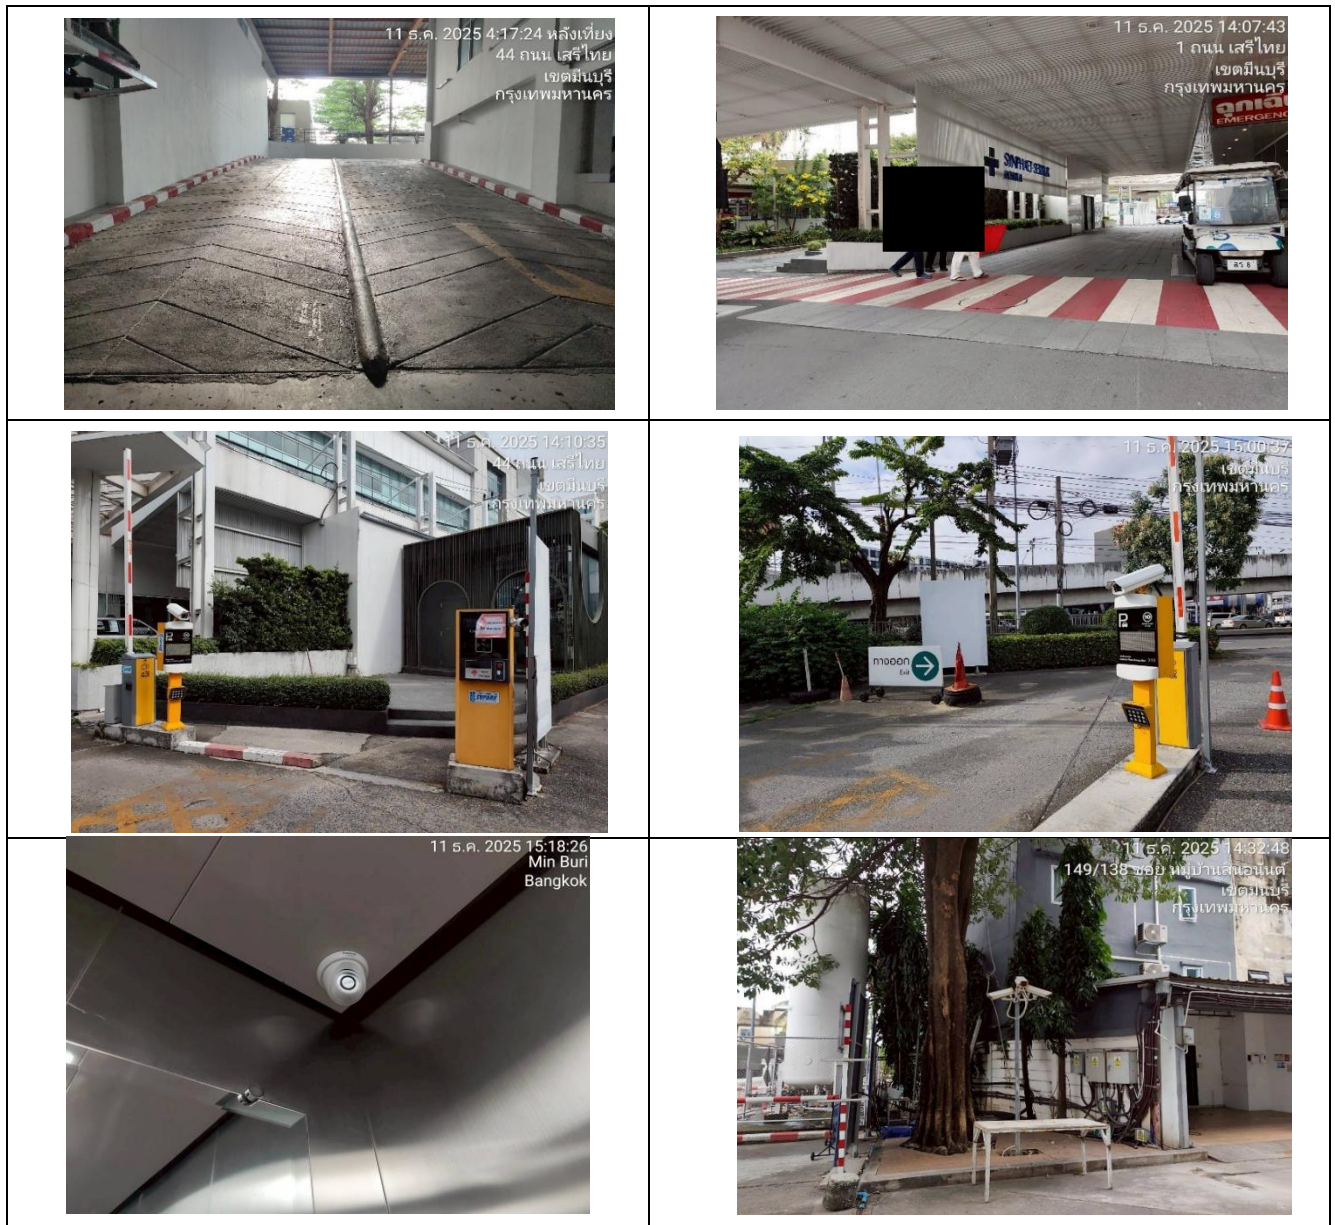
รูปที่ 3-13 การตรวจสอบป้ายสัญญาณจราจร และเครื่องหมายจราจรบนพื้นทาง ให้อยู่ในสภาพดี

โครงการจัดให้มีเจ้าหน้าที่ตรวจสอบการทำงานของไฟส่องสว่าง และกล้องวงจรปิด (CCTV) รวมทั้งความเรียบร้อยของป้ายสัญญาณจราจร และเครื่องหมายจราจรบนพื้นทาง ให้อยู่ในสภาพดี เห็นได้ชัดเจน ไม่ลบลือน เป็นประจำทุกเดือน ดังรูปที่ 3-13

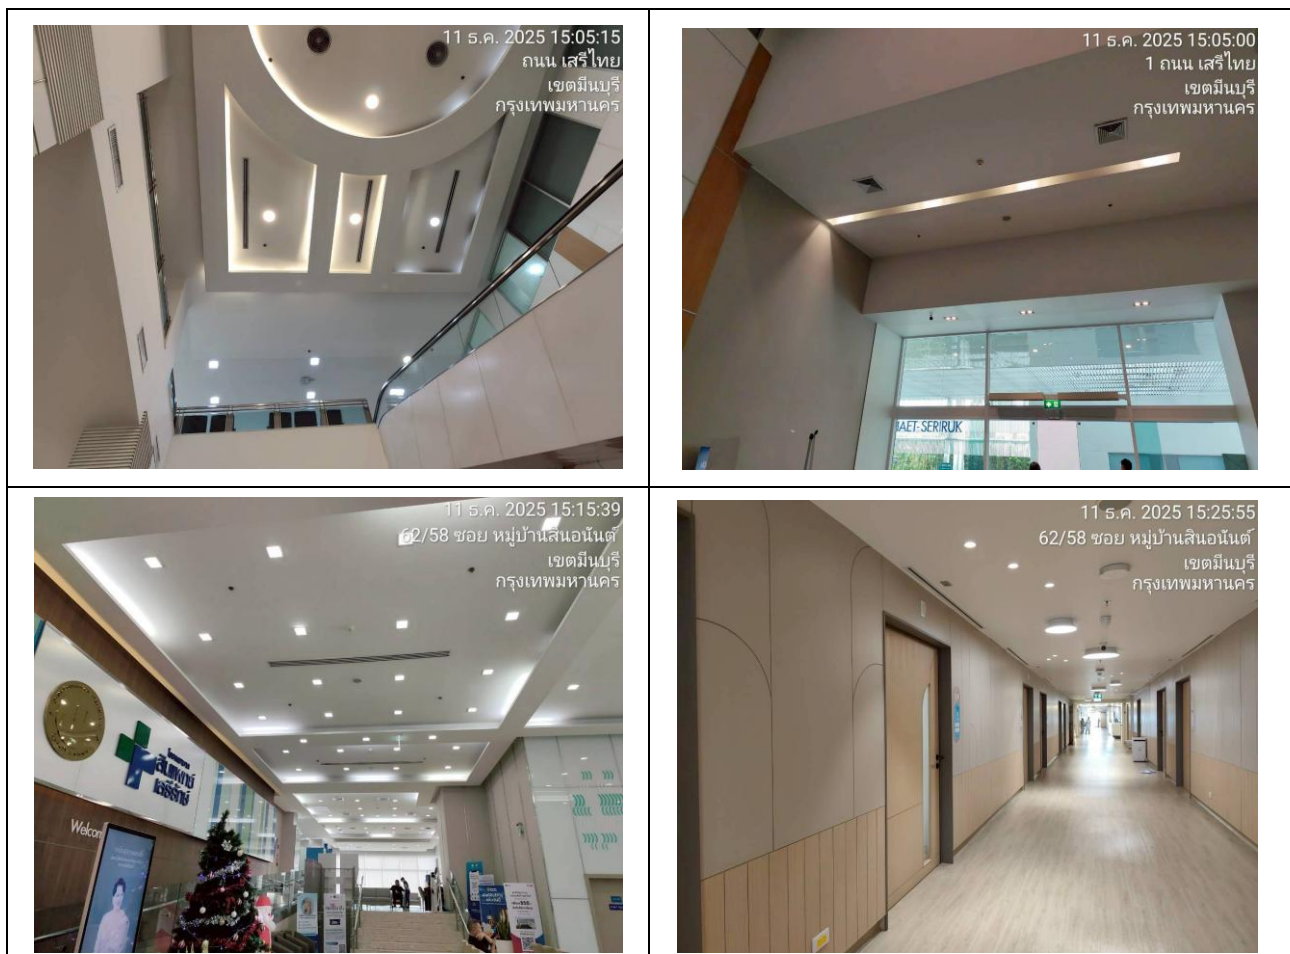
รูปที่ 3-14 การตรวจสอบการทำงานของไฟฟ้าส่องสว่าง อุปกรณ์และสายไฟฟ้าให้อยู่ในสภาพดี

โครงการจัดให้มีเจ้าหน้าที่ตรวจสอบการทำงานของไฟฟ้าส่องสว่าง อุปกรณ์และสายไฟฟ้า รวมถึงการทำความสะอาดอุปกรณ์ไฟฟ้าให้อยู่ในสภาพดีอยู่เสมอ ดังรูปที่ 3-14

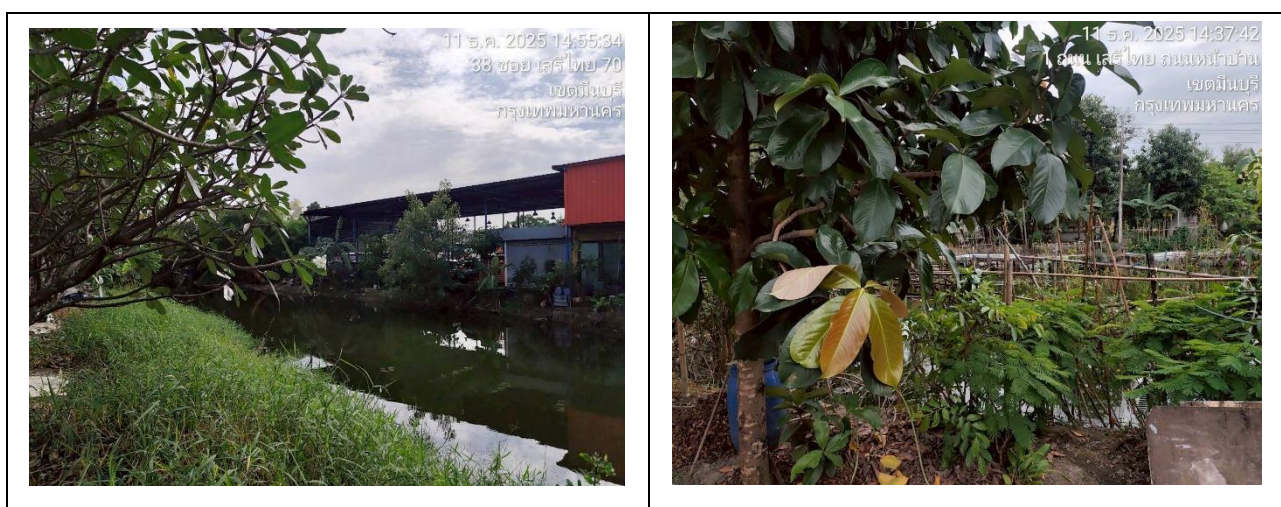
รูปที่ 3-15 การดูแลบำรุงรักษาต้นไม้บริเวณที่มีการจัดภูมิทัศน์ตลอดแนวลำบึงกระเทียม

โครงการจัดให้มีเจ้าหน้าที่ดูแล บำรุงรักษาต้นไม้บริเวณที่มีการจัดภูมิทัศน์ตลอดแนวลำบึงกระเทียมให้เจริญเติบโต สวยงามอยู่เสมอ ดังรูปที่ 3-15

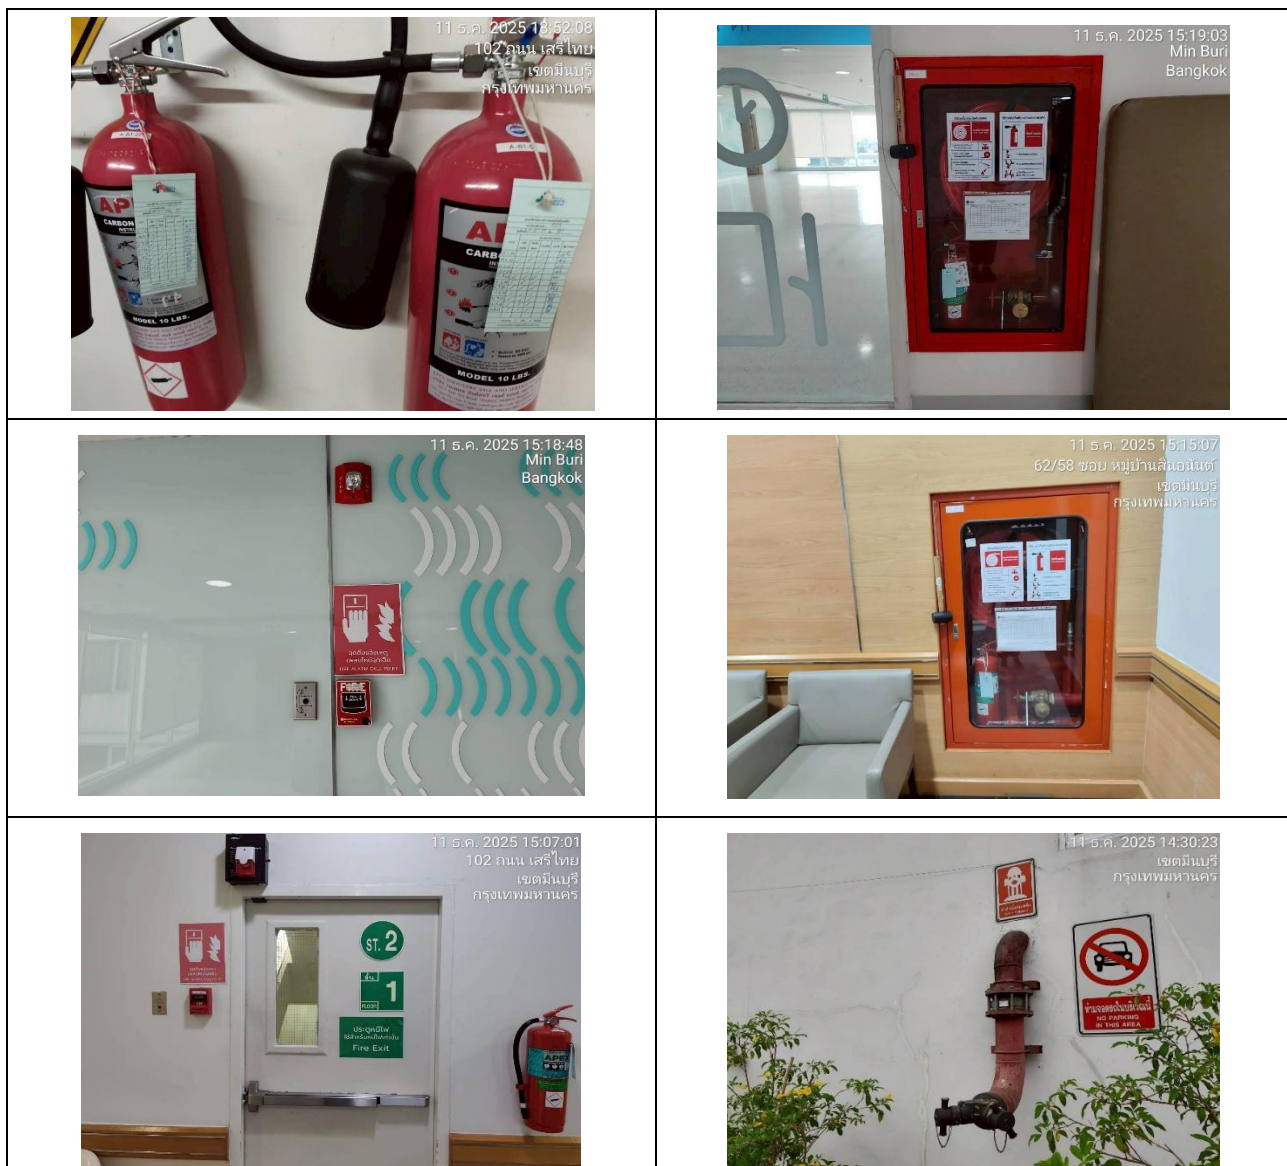
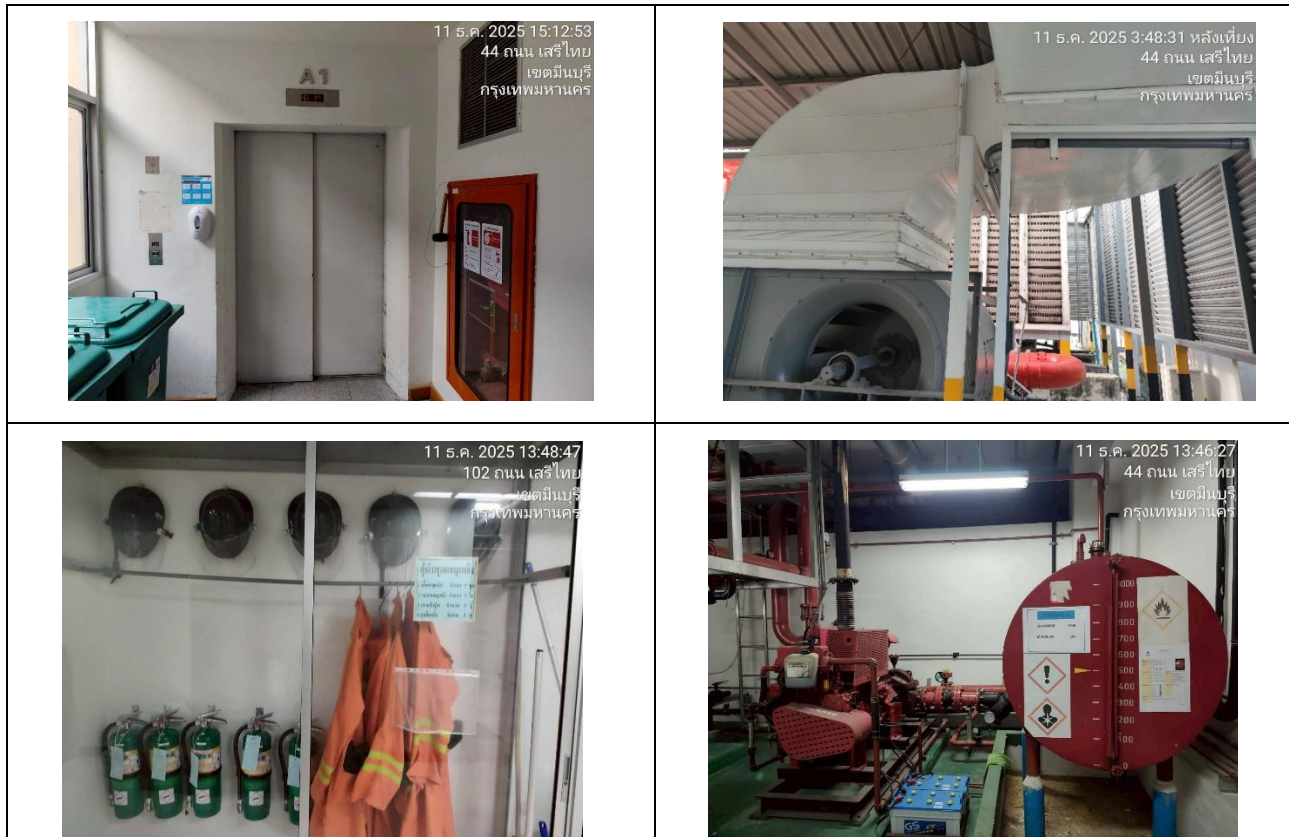
รูปที่ 3-16 การตรวจสอบอุปกรณ์ระบบป้องกันอัคคีภัย ระบบสัญญาณเตือนอัคคีภัย

โครงการจัดให้มีการตรวจสอบอุปกรณ์ระบบป้องกันอัคคีภัย ระบบสัญญาณเตือนอัคคีภัยให้มีสภาพพร้อมใช้งาน รวมทั้งตรวจสอบอุปกรณ์ที่ใช้แบตเตอรี่สำรอง เป็นประจำทุก 1 เดือนดังรูปที่ 3-16 (เอกสารแนบ 12 ถึง 14)

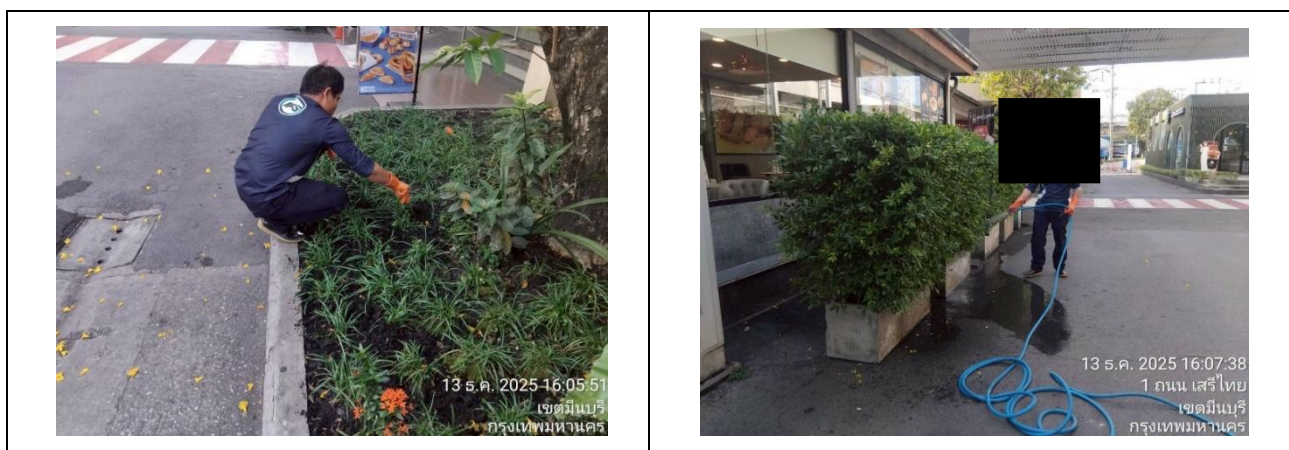
รูปที่ 3-17 การดูแลบำรุงรักษาต้นไม้ในพื้นที่สีเขียวของโครงการ

โครงการจัดให้มีเจ้าหน้าที่ดูแล บำรุงรักษาต้นไม้ในพื้นที่สีเขียวของโครงการให้เจริญเติบโต เป็นประจำทุกวัน รวมทั้งให้มีเจ้าหน้าที่ตัดแต่งกิ่งไม้ให้สวยงาม ไม่รกรุงรังอยู่เสมอดังรูปที่ 3-17
