รายงานผลการปฏิบัติตามมาตรการป้องกันและแก้ไข  
ผลกระทบสิ่งแวดล้อม และมาตรการติดตามตรวจสอบ  
ผลกระทบสิ่งแวดล้อม (ระยะดำเนินการ)  
ระหว่างเดือนกรกฎาคม - ธันวาคม 2568  
โครงการโรงพยาบาลสินแพทย์นครปฐม

ที่ตั้งโครงการ : ถนนเพชรเกษม ตำบลลำพญา อำเภอเมือง จังหวัด  
นครปฐม

เจ้าของโครงการ : บริษัท สินแพทย์นครปฐม จำกัด

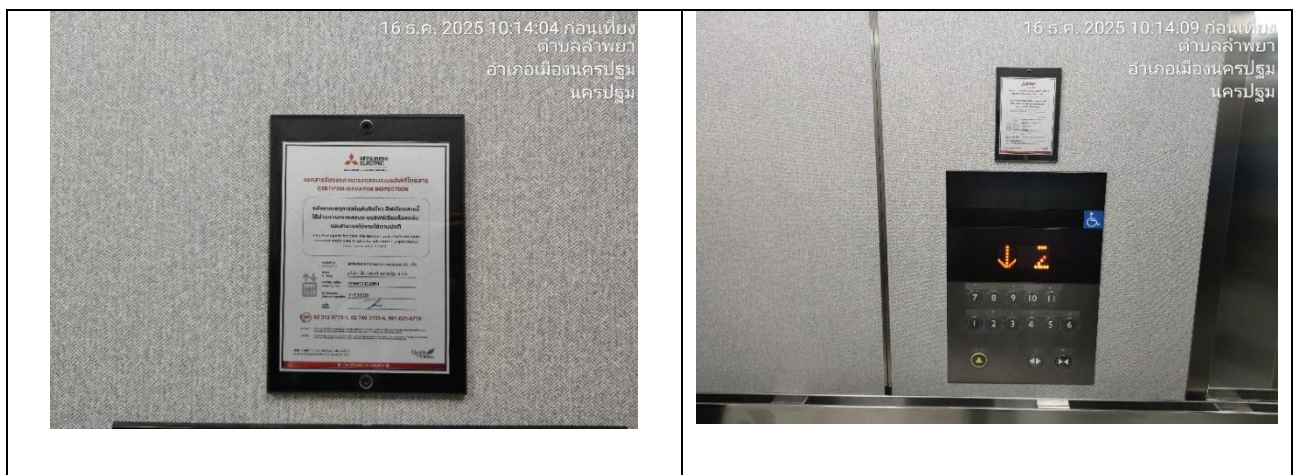
รูปที่ 1-3 ป้ายรับรองการทำงานของลิฟต์หลังจากการเกิดแผ่นดินไหว 28 มีนาคม 2568

จากเหตุการณ์แผ่นดินไหว ในวันที่ 28 มีนาคม 2568 โดยศูนย์กลางที่ประเทศพม่า ขนาด 8.2 ริกเตอร์ ทำให้อาคารในกรุงเทพมหานคร และปริมณฑล ได้รับความเสียหายหลายแห่ง จากการตรวจสอบอาคาร โรงพยาบาลสินแพทย์นครปฐม พบว่า ไม่ได้รับผลกระทบจากการเกิดแผ่นดินไหว (รูปที่ 1-3)

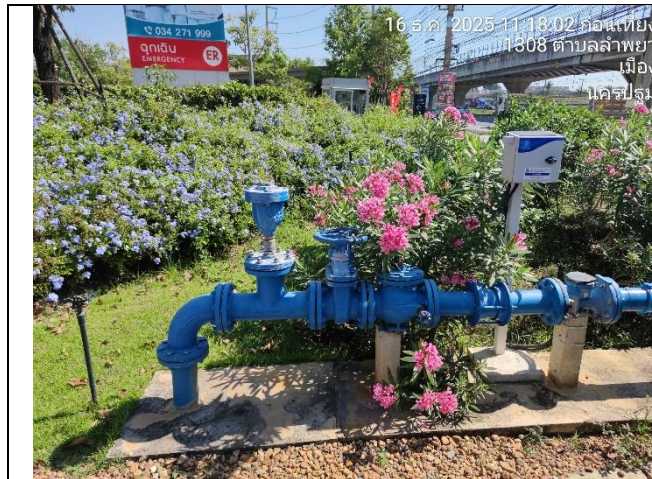
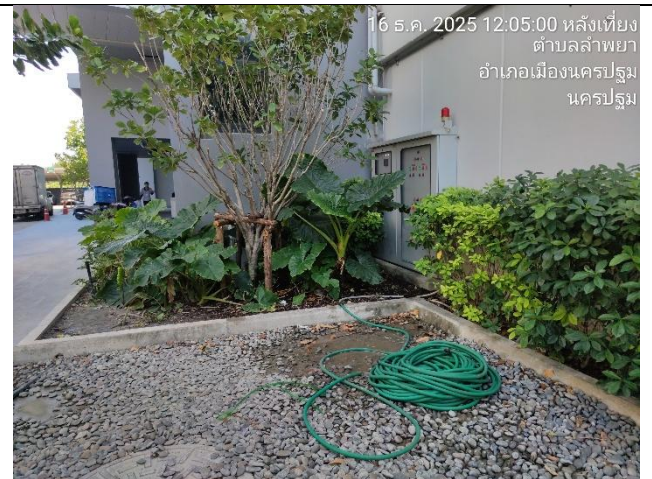
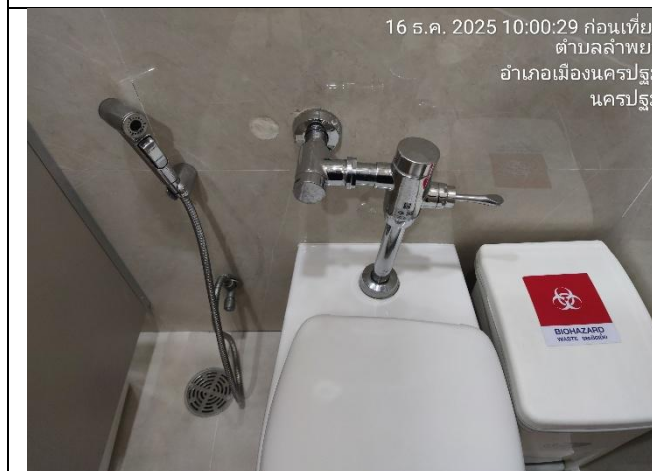
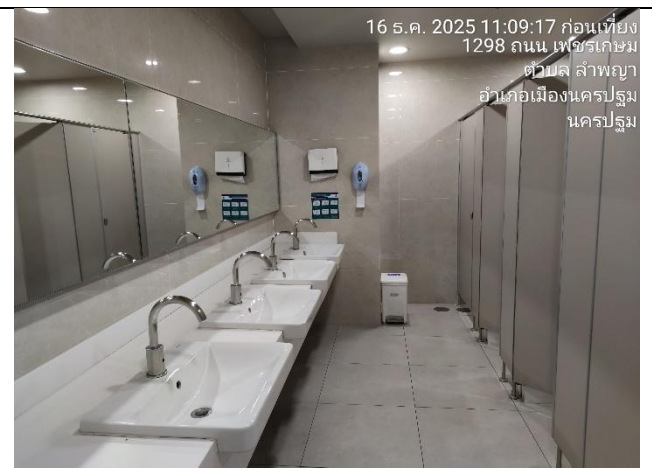
รูปที่ 2-13 ระบบเส้นท่อประปาในสภาพดีอยู่เสมอ

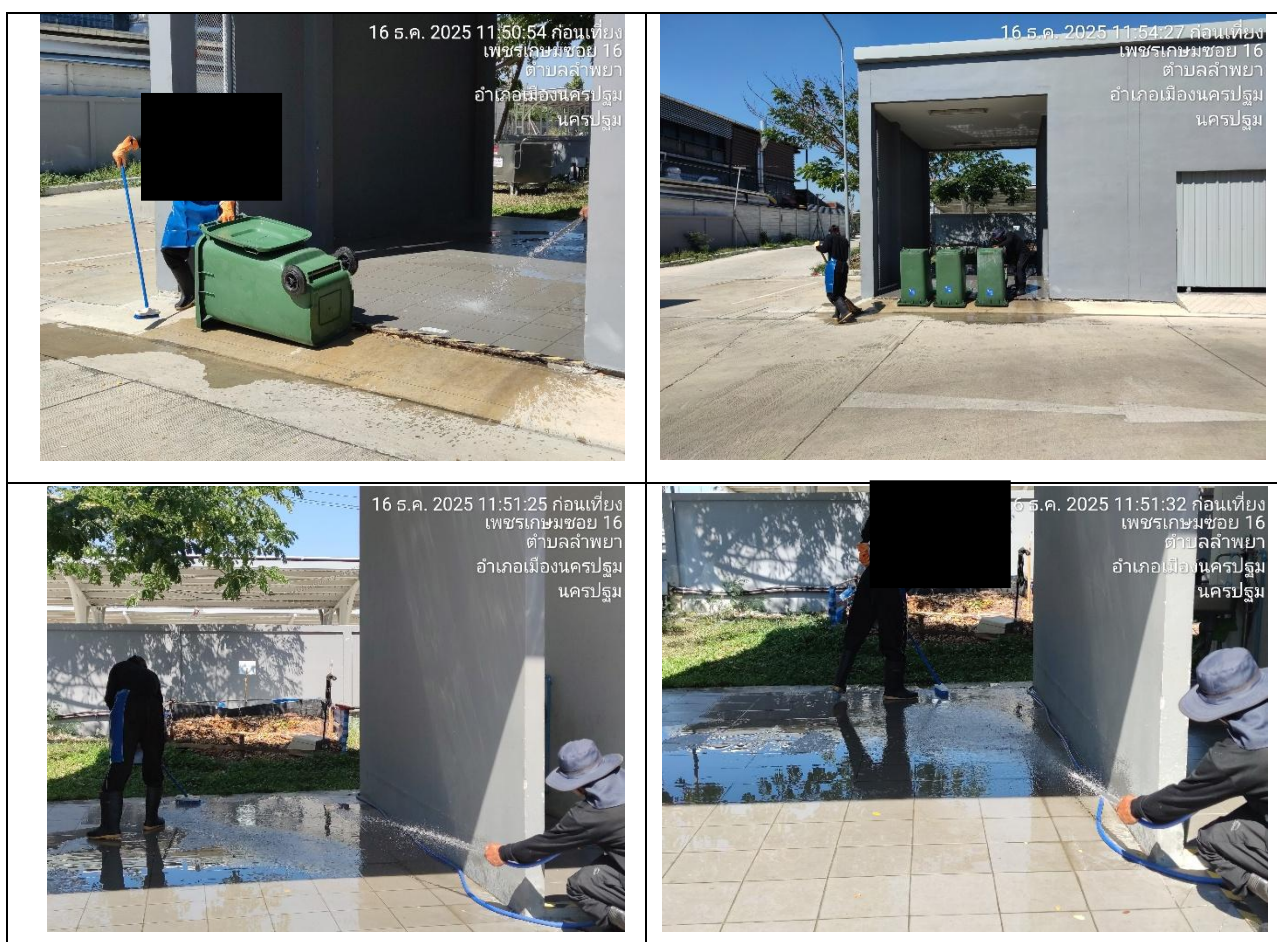
- โครงการมีการตรวจสอบ ดูแลไม่ให้มีมูลฝอยตกค้างในห้องพักรมูลฝอย
- โครงการมีการทำความสะอาดของถังขยะและห้องพักรมูลฝอยของโครงการ มีการตรวจสอบสภาพห้องพักรมูลฝอยให้ถูกสุขลักษณะ และไม่ให้มีปริมาณมูลฝอยตกค้าง ดังรูปที่ 3-10

รูปที่ 3-10 การทำความสะอาดของถังขยะและห้องพักรมูลฝอยของโครงการ

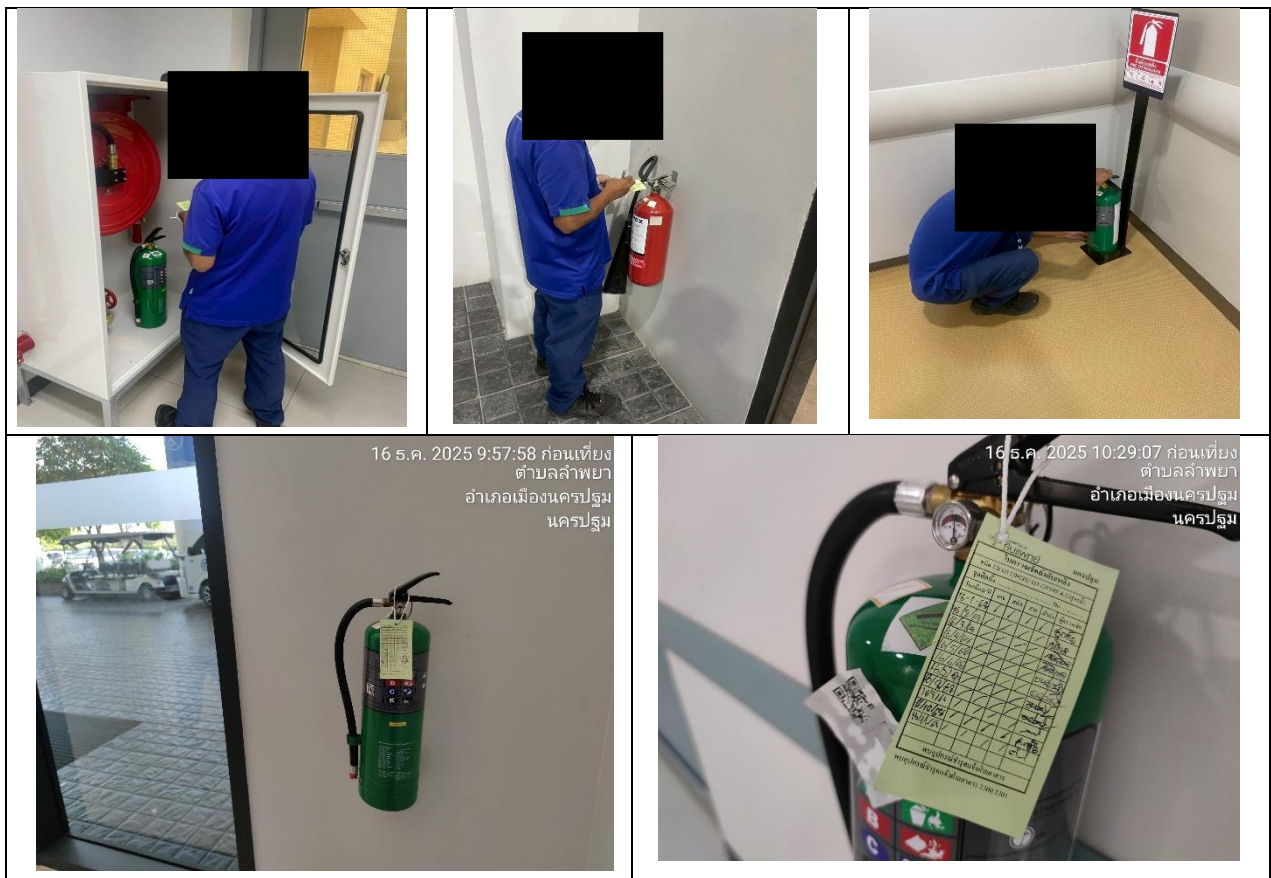
- โครงการมีการตรวจสอบระบบป้องกันอัคคีภัยและระบบสัญญาณเตือนภัย ตามวิธีการตรวจสอบของระบบป้องกันอัคคีภัย เดือนละ 1 ครั้ง เพื่อให้สามารถใช้งานได้อย่างมีประสิทธิภาพ และมีความพร้อมใช้งานอยู่เสมอ ดังรูปที่ 3-11
- โครงการมีการจัดอบรมการฝึกซ้อมอพยพหนีไฟประจำปี พ.ศ. 2568 เมื่อวันที่ 16 ธันวาคม 2568 ร่วมกับหน่วยบรรเทาสาธารณภัย เทศบาลเมืองนครปฐม รูปที่ 3-12

รูปที่ 3-11 การดูแลอุปกรณ์ป้องกันอัคคีภัย

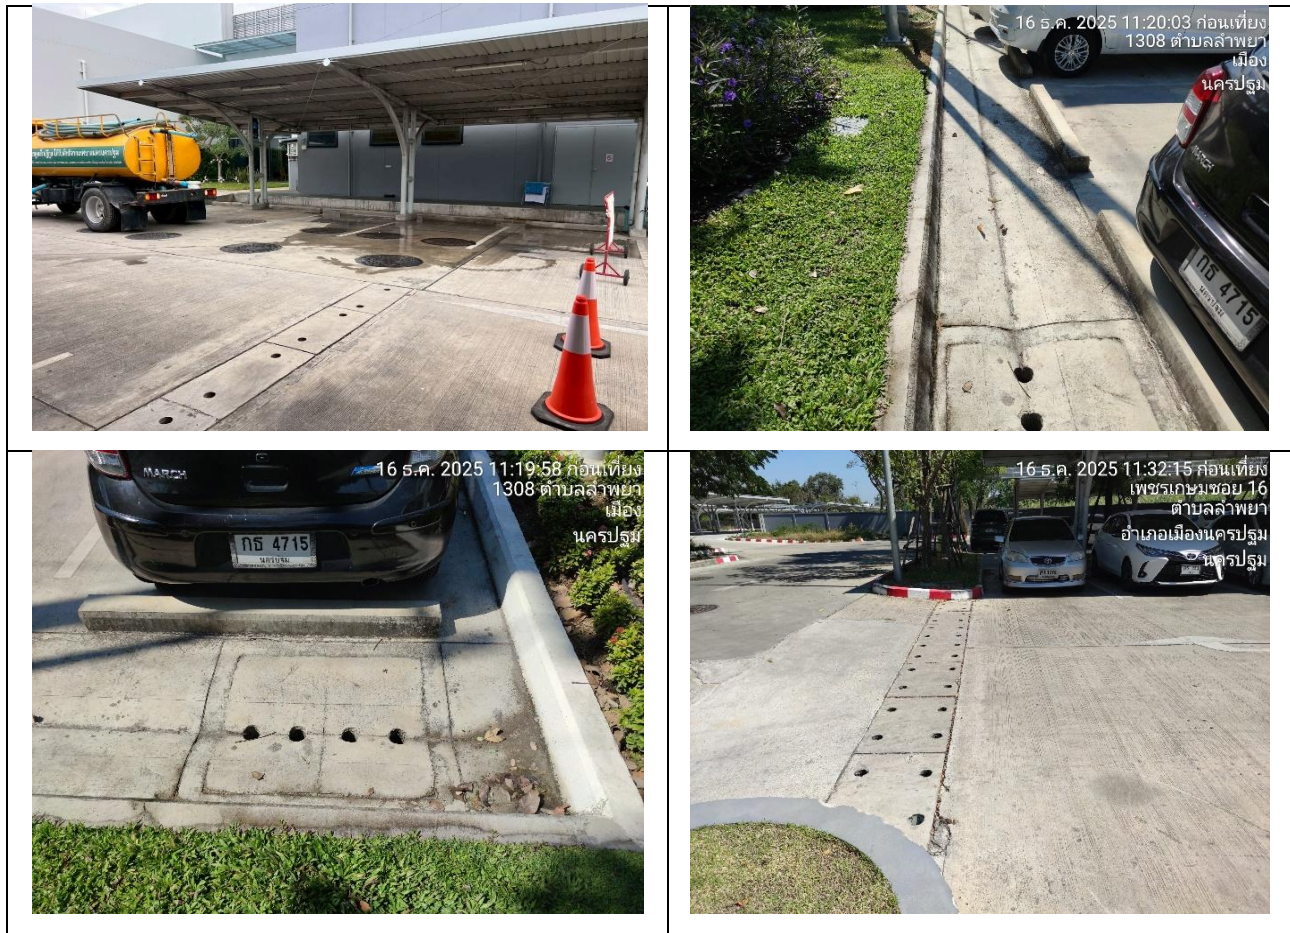
โครงการมีการตรวจสอบการรั่วซึม หรือแตกของท่อระบายน้ำเพื่อให้ระบบระบายน้ำอยู่ในสภาพที่ทำงานได้อย่างมีประสิทธิภาพอยู่เสมอ ดังรูปที่ 3-13

รูปที่ 3-13 การตรวจสอบระบบระบายน้ำอยู่ในสภาพดี
