ผลการปฏิบัติตามมาตรการป้องกัน แก้ไข และลดผลกระทบสิ่งแวดล้อม

### ผลการดำเนินการตามมาตรการลดผลกระทบสิ่งแวดล้อม

ตารางที่ 2.1 สรุปผลการดำเนินการตามมาตรการลดผลกระทบสิ่งแวดล้อม โครงการ โรงแรม Pullman Khao Lak Resort  
ประจำเดือนกรกฎาคม – ธันวาคม 2568

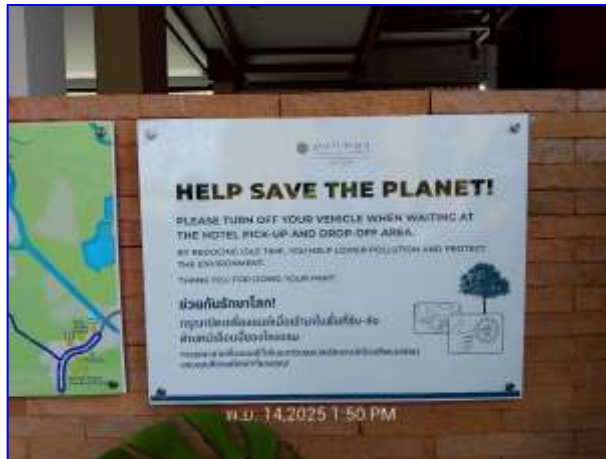
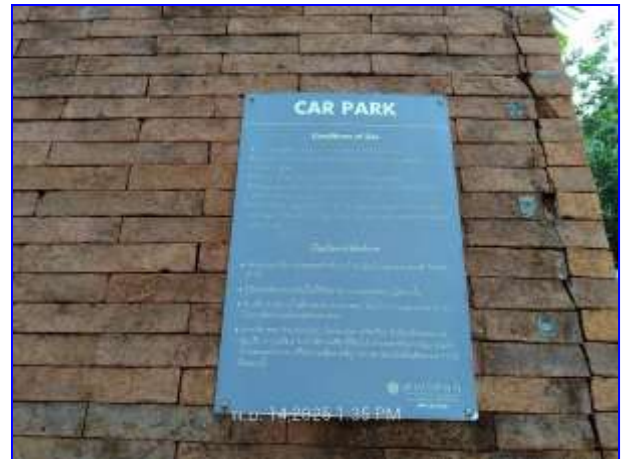
รูปที่ 2.4 ป้ายกรณาดับเครื่องยนต์

| มาตรการป้องกันและแก้ไขผลกระทบสิ่งแวดล้อม | รายละเอียดผลการปฏิบัติตามมาตรการ และประสิทธิภาพของการดำเนินการ | ปัญหา อุปสรรค และแนวทางการแก้ไข |
|---|---|---|
| <b>1.4 คุณภาพอากาศ</b><br>(1) ติดป้ายให้ผู้ใช้บริการดับเครื่องยนต์ใน กรณีที่ไม่มีการขับเคลื่อน เช่น กรณีที่จอดรถ ผู้ใช้บริการคนอื่น และลดความเร็วของยานพาหนะภายในโครงการเพื่อลดปัญหาเรื่องฝุ่นฟุ้งกระจาย | - โครงการมีแผนก บริเวณลานจอดรถภายในโครงการ เพื่อลดความเร็วก่อนที่รถจะเข้าสู่โครงการ (รูปที่ 2.4) | - ไม่พบปัญหา |

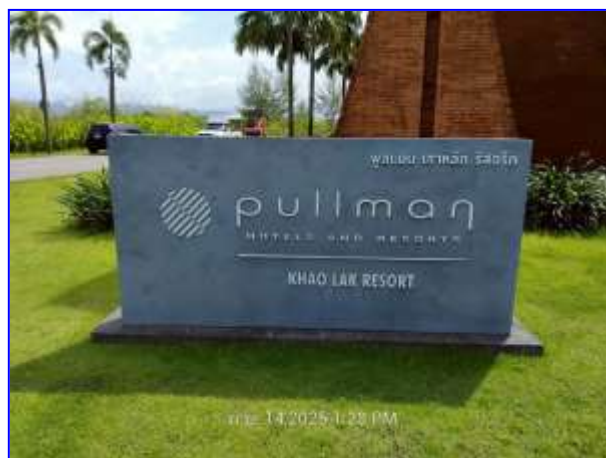
รูปที่ 2.18 ป้ายโครงการ

| มาตรการป้องกันและแก้ไขผลกระทบสิ่งแวดล้อม | รายละเอียดผลการปฏิบัติตามมาตรการ และประสิทธิภาพของการดำเนินการ | ปัญหา อุปสรรค และแนวทางการแก้ไข |
|---|---|---|
| <b>3.2 การคมนาคมขนส่ง (ต่อ)</b><br>(8) ห้ามจอดรถทุกชนิดบริเวณทางเข้า - ออกและบริเวณไหล่ทางเพื่อป้องกันการกีดขวางจราจร<br>(9) ติดตั้งป้ายโครงการ ลูกศรแสดงทิศทาง บริเวณเข้า-ออกโครงการ ที่สามารถมองเห็นได้ชัดเจนและในระยะทางที่จะชะลอรถได้ทัน ก่อนเข้าสู่โครงการได้อย่างปลอดภัย | - บริเวณหน้าพื้นที่โครงการไม่มีการจอดรถ ซึ่งมีเจ้าหน้าที่รักษาความปลอดภัยดูแล<br>- โครงการติดตั้งป้ายโครงการในระยะที่สามารถมองเห็นได้ชัดเจนและในระยะทางที่จะชะลอรถได้ทัน ก่อนเข้าสู่โครงการได้อย่างปลอดภัย (รูปที่ 2.18) | - ไม่พบปัญหา<br>- ไม่พบปัญหา |
