รายงานผลการปฏิบัติตามมาตรการป้องกันและแก้ไข
ผลกระทบสิ่งแวดล้อม และมาตรการติดตามตรวจสอบ
ผลกระทบสิ่งแวดล้อม (ระยะดำเนินการ)
โครงการโรงพยาบาลสินแพทย์ ลำลูกกา
ระหว่างเดือนกรกฎาคม – ธันวาคม พ.ศ.2568

ที่ตั้งโครงการ : ถนนลำลูกกา ตำบลคูคต อำเภอลำลูกกา จังหวัดปทุมธานี
เจ้าของโครงการ : บริษัท สินแพทย์ ลำลูกกา จำกัด
ที่อยู่ : 37/29 หมู่ที่ 3 ตำบลคูคต อำเภอลำลูกกา จังหวัด
ปทุมธานี

**รายงานผลการปฏิบัติตามมาตรการป้องกันและแก้ไขผลกระทบสิ่งแวดล้อม
และมาตรการติดตามตรวจสอบผลกระทบสิ่งแวดล้อม (ระยะดำเนินการ)
โครงการโรงพยาบาลสินแพทย์ ลำลูกกา**

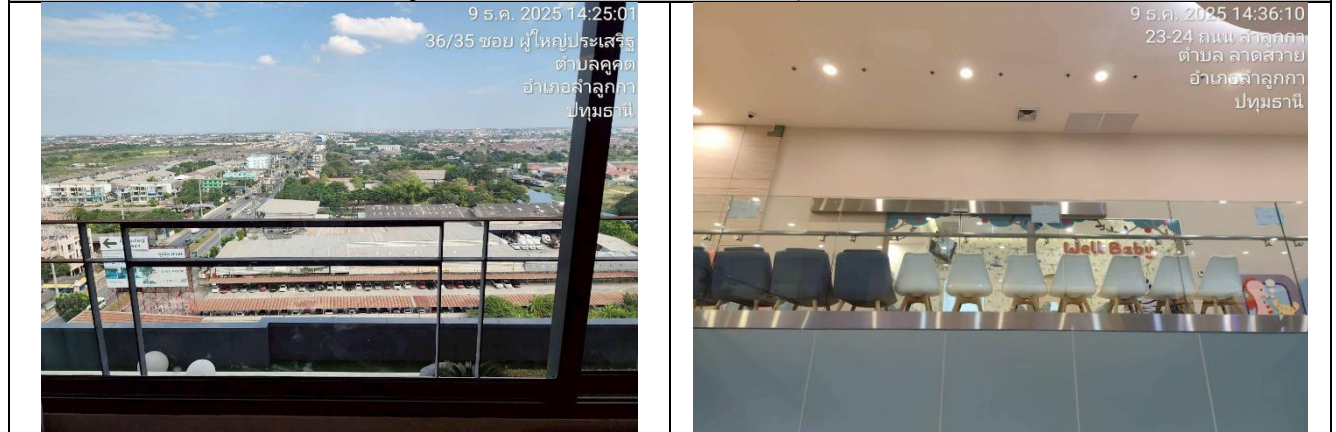
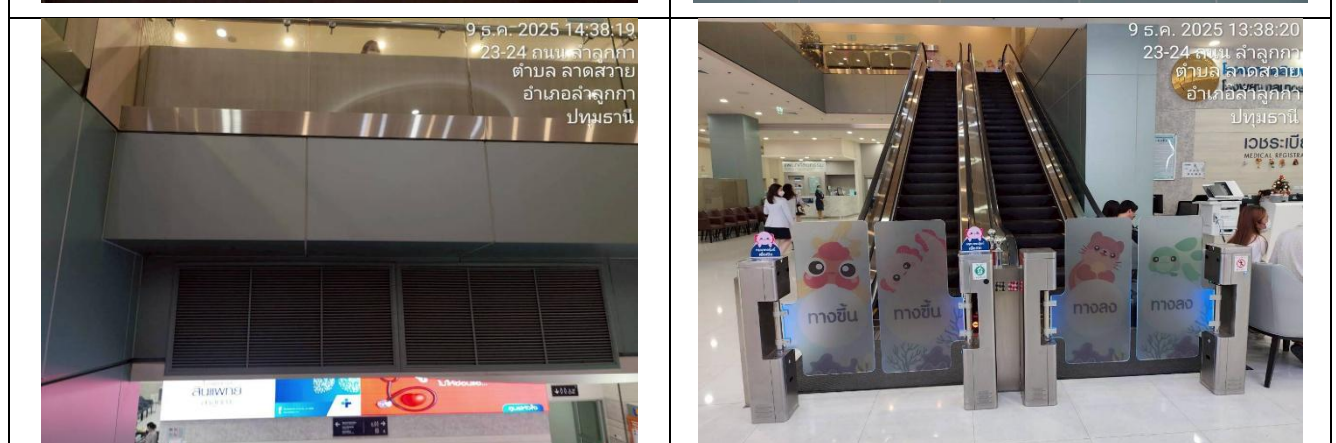
- มีการติดตั้งราวกันตกสูงอย่างน้อย 1.2 เมตร รอบบริเวณพื้นที่เปิดโล่งในอาคาร ชั้นที่ 2 ที่ติดกับบันไดเลื่อนชั้นที่ 4, 6 พื้นที่ช่วงที่ติดกับช่องโถง พื้นที่จัดสวนชั้นที่ 11 และชั้นที่เป็นลานจอดรถของอาคารโรงพยาบาล เพื่อป้องกันการตกหล่นลงสู่พื้นที่ชั้นล่าง	- โครงการได้มีการติดตั้งราวกันตกสูงอย่างน้อย 1.2 เมตร รอบบริเวณพื้นที่เปิดโล่งในอาคารชั้นที่ 2 ที่ติดกับบันไดเลื่อนชั้นที่ 4, 6 พื้นที่ช่วงที่ติดกับช่องโถง พื้นที่จัดสวนชั้นที่ 11 และชั้นที่เป็นลานจอดรถของอาคารโรงพยาบาล เพื่อป้องกันการตกหล่นลงสู่พื้นที่ชั้นล่าง รวมถึงชั้นดาดฟ้า (รูปที่ 2-61)	-

รูปที่ 2-61 ราวกันตกบริเวณรอบพื้นที่โครงการ

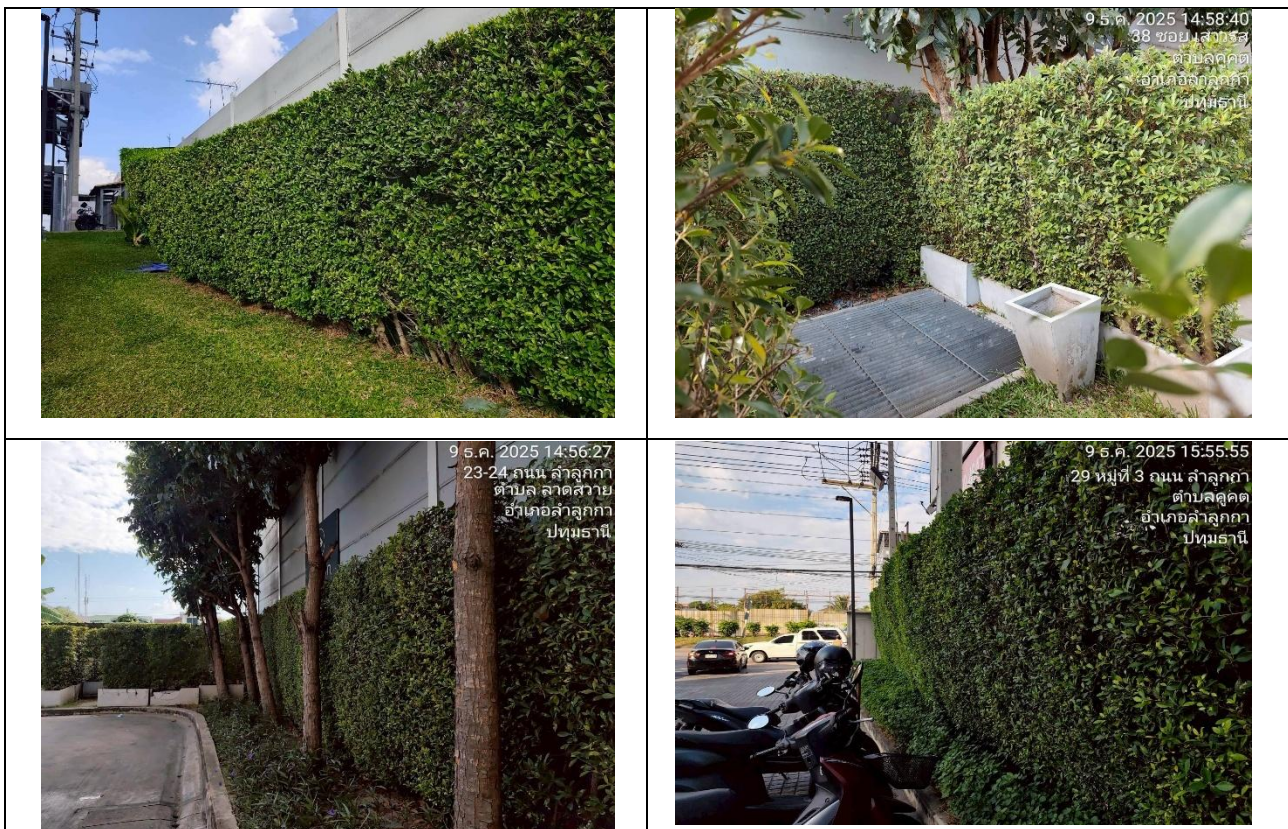
โครงการจัดให้มีเจ้าหน้าที่ดูแลต้นไม้ที่ปลูกในพื้นที่โครงการให้ให้เจริญเติบโตงอกงามอยู่เสมอ ดังรูปที่ 3-1

รูปที่ 3-1 การดูแลความเจริญเติบโตของต้นไม้

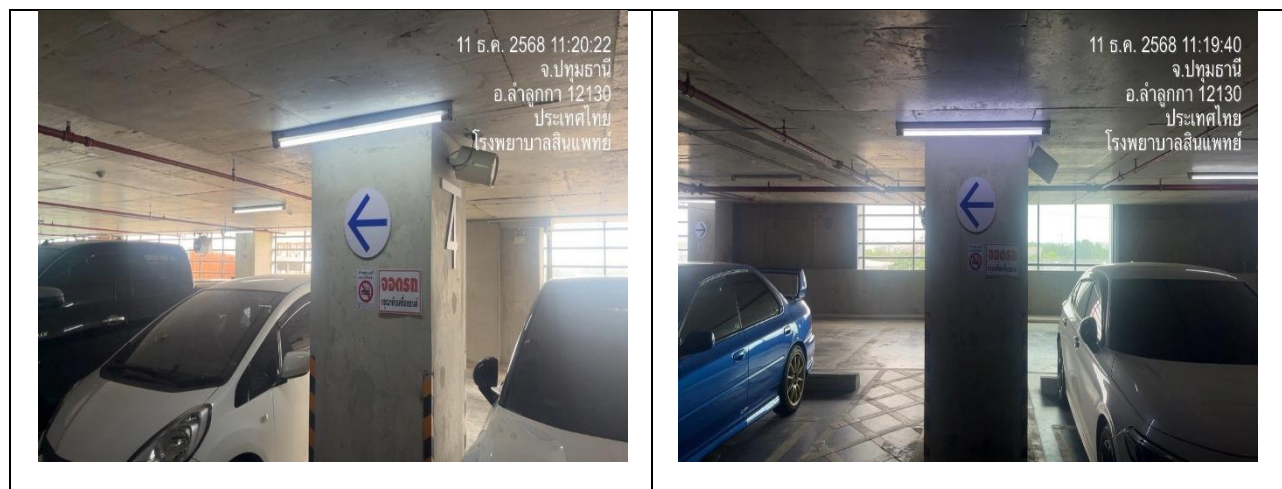
โครงการจัดให้มีป้ายเตือน กรุณาดับเครื่องยนต์ ในบริเวณรอบอาคาร และใกล้ประตูทางเข้า-ออก ดัง

รูปที่ 3-2 การติดป้ายเตือน กรุณาดับเครื่องยนต์

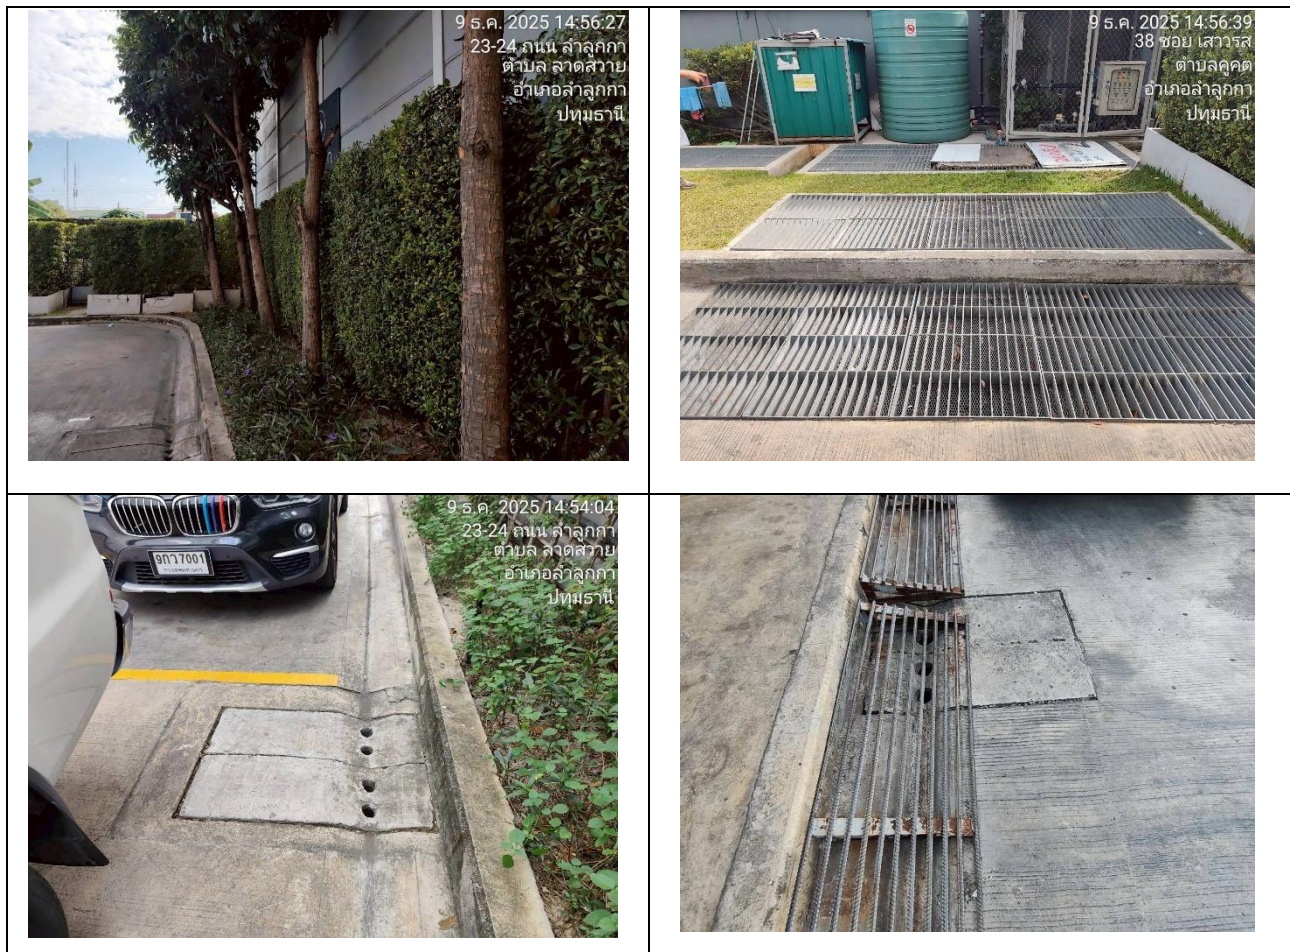
โครงการจัดเจ้าหน้าที่ตรวจสอบ ทำความสะอาด ขุดลอกท่อระบายน้ำ บ่อพักน้ำที่อยู่ภายในโครงการ ไม่ให้มีขยะ ตะกอนอุดตัน รวมทั้งตรวจสอบไม่ให้มีการรั่วซึมหรือแตก เป็นประจำทุกเดือน ดังรูปที่ 3-15

รูปที่ 3-15 การดูแลตรวจสอบท่อระบายน้ำไม่ให้มีขยะ ตะกอนอุดตัน

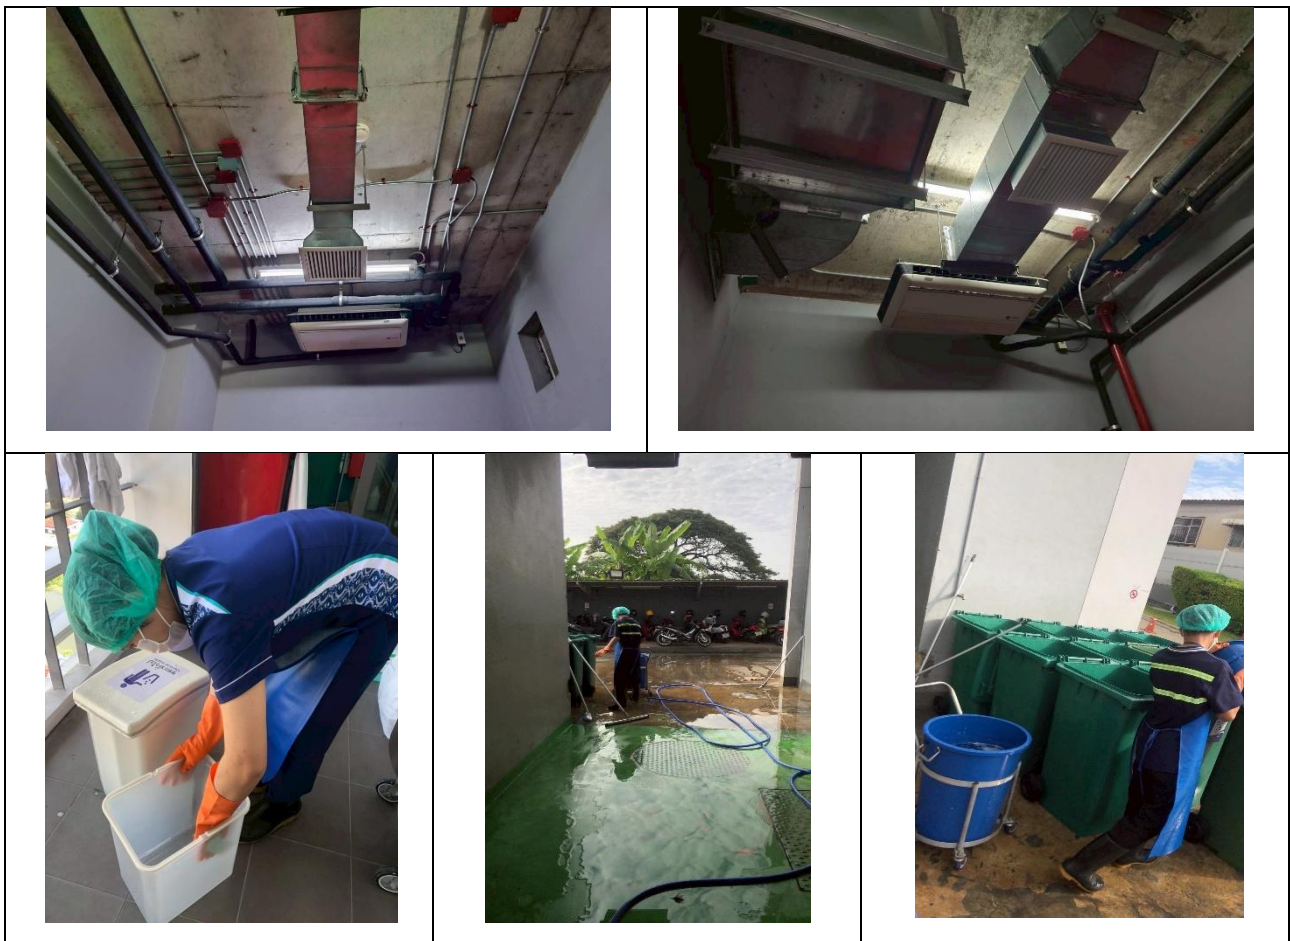
- โครงการจัดให้มีเจ้าหน้าที่คอยตรวจสอบสภาพถังรองรับมูลฝอยแต่ละประเภทให้มีสภาพดี ไม่ชำรุด ไม่มีรอยแตก รั่วซึม และไม่มีขยะล้นถัง
- โครงการมีการตรวจสอบปริมาณมูลฝอยในห้องพักมูลฝอยรวมไม่ให้ล้นหรือตกค้าง
- มีการตรวจสอบและทำความสะอาดถังรองรับมูลฝอย และจุดวางถังรองรับมูลฝอย รวมทั้งห้องพักมูลฝอยทุกครั้ง หลังจากที่มีการเก็บขนเรียบร้อยแล้วแสดงดังรูปที่ 3-16
- มีการติดตั้งเครื่องปรับอากาศเพื่อควบคุมอุณหภูมิภายในห้องพักมูลฝอยติดเชื่อให้ต่ำกว่า 10 องศาเซลเซียส ตลอดเวลา
- มีการตรวจสอบห้องพักมูลฝอยติดเชื่อไม่ให้มีรอยรั่วหรือช่องเปิด

รูปที่ 3-16 การติดตั้งเครื่องปรับอากาศเพื่อควบคุมอุณหภูมิภายในห้องพักมูลฝอยติดเชื่อ และการทำความสะอาดถังรองรับมูลฝอย

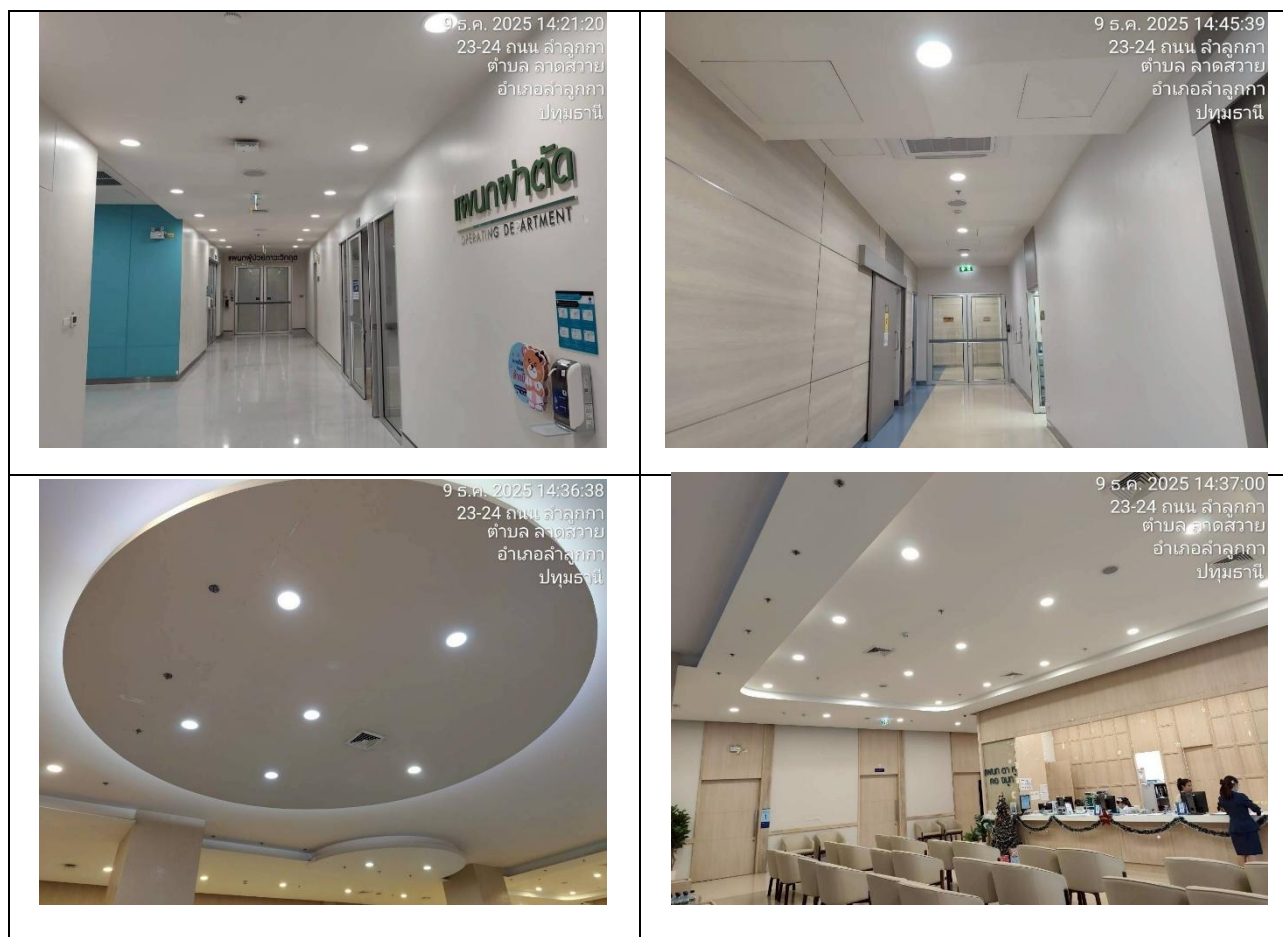
โครงการจัดให้มีเจ้าหน้าที่ตรวจสอบการทำงานของไฟฟ้าส่องสว่าง อุปกรณ์และสายไฟฟ้า รวมถึงการทำความสะอาดอุปกรณ์ไฟฟ้าให้อยู่ในสภาพดีอยู่เสมอ (รูปที่ 3-17)

รูปที่ 3-17 การตรวจสอบการทำงานของไฟฟ้าส่องสว่าง อุปกรณ์และสายไฟฟ้า

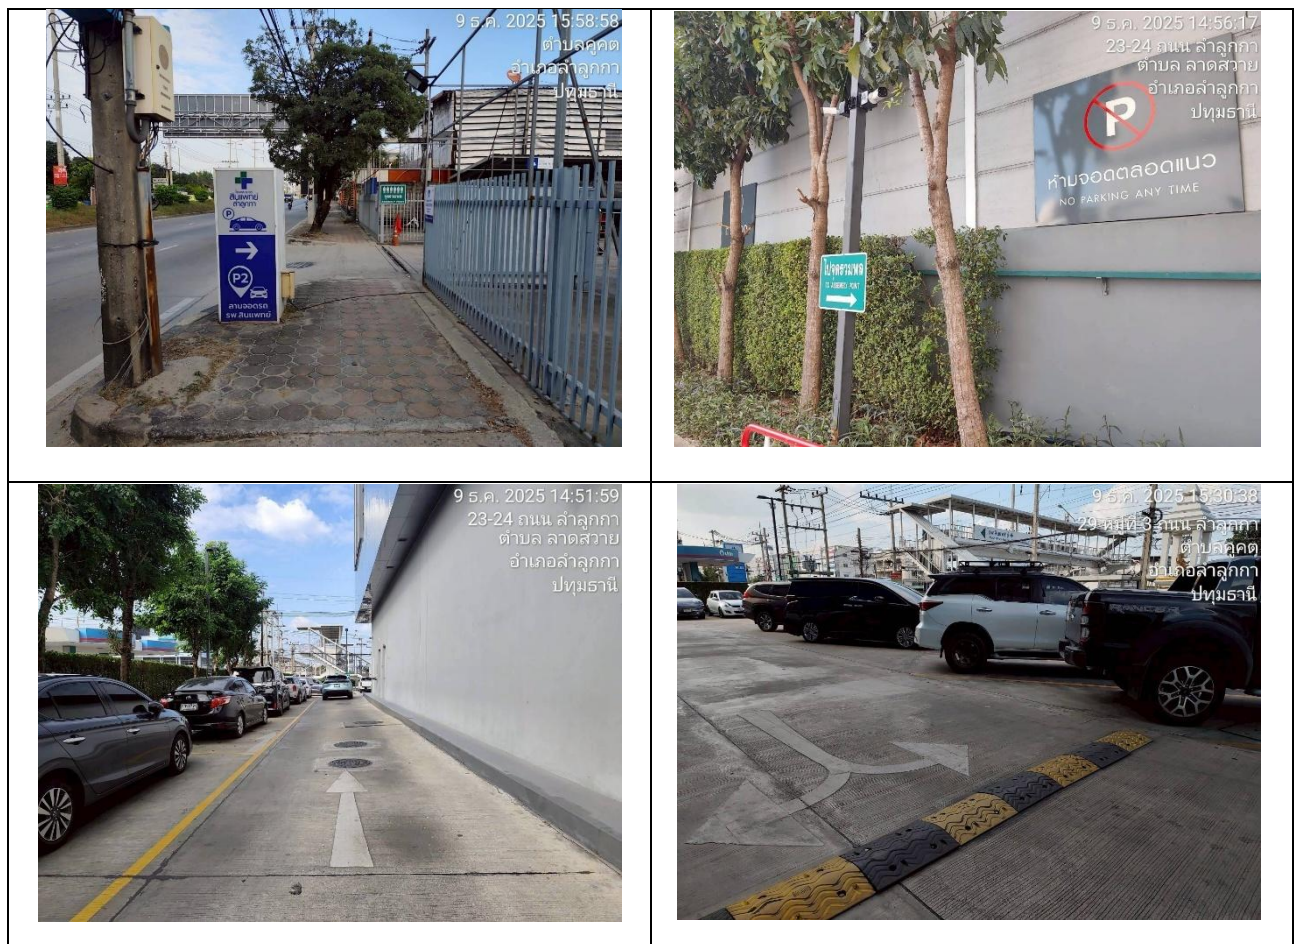
โครงการจัดให้มีเจ้าหน้าที่ตรวจสอบการทำงานของไฟฟ้าส่องสว่างรวมทั้งความเรียบร้อยของป้ายสัญญาณจราจร และเครื่องหมายจราจรบนพื้นทางให้อยู่ในสภาพดี เห็นได้ชัดเจน ไม่บดบัง เป็นประจำทุกเดือน ดังรูปที่ 3-18

รูปที่ 3-18 การตรวจสอบป้ายสัญญาณจราจร และเครื่องหมายจราจรบนพื้นทางให้อยู่ในสภาพดี

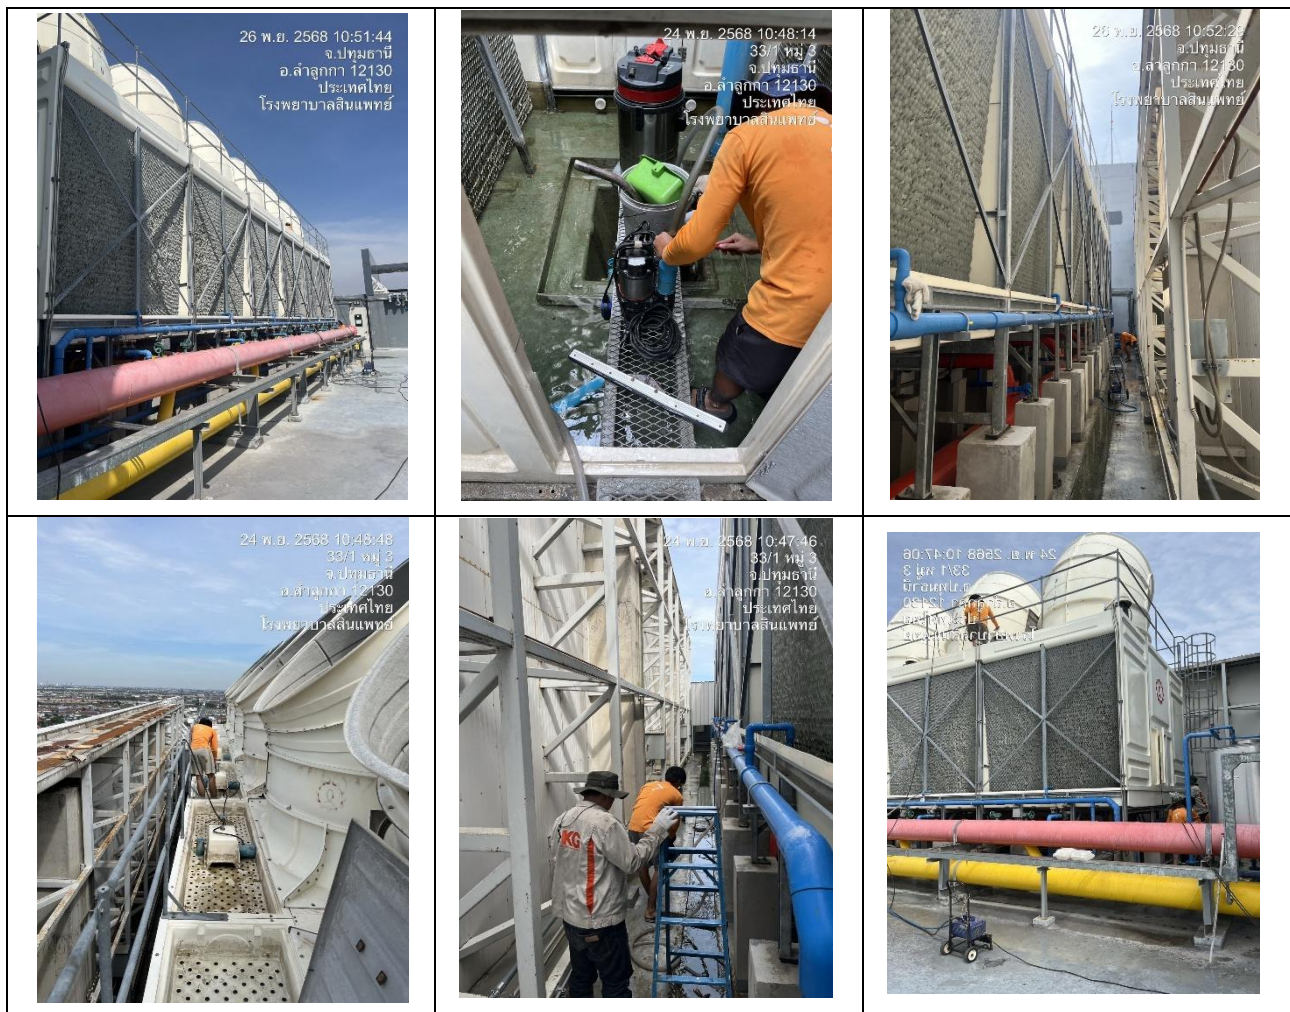
ในเดือนตุลาคม และเดือนธันวาคม ปี 2568 โครงการมีการเก็บตัวอย่างน้ำจากหอผึ่งเย็นเพื่อตรวจวิเคราะห์หาเชื้อลีสีไอเนลลา จำนวน 3 จุด ใน โดยการเก็บตัวอย่างเป็นไปตามขั้นตอนที่กำหนดไว้ ผลวิเคราะห์ไม่พบเชื้อลีสีไอเนลลา ดังตารางที่ 3-2 ผลวิเคราะห์ของห้องปฏิบัติการดังกล่าวแนบ 8 โดยโครงการมีการทำความสะอาดหอผึ่งเย็นสม่ำเสมอ (รูปที่ 3-19) นอกจากนี้ โครงการมีการตรวจสอบระบบ COOLING (PM Chiller) สม่ำเสมออีกด้วย ดังเอกสารแนบที่ 7

รูปที่ 3-19 การทำความสะอาดหอผึ่งเย็น

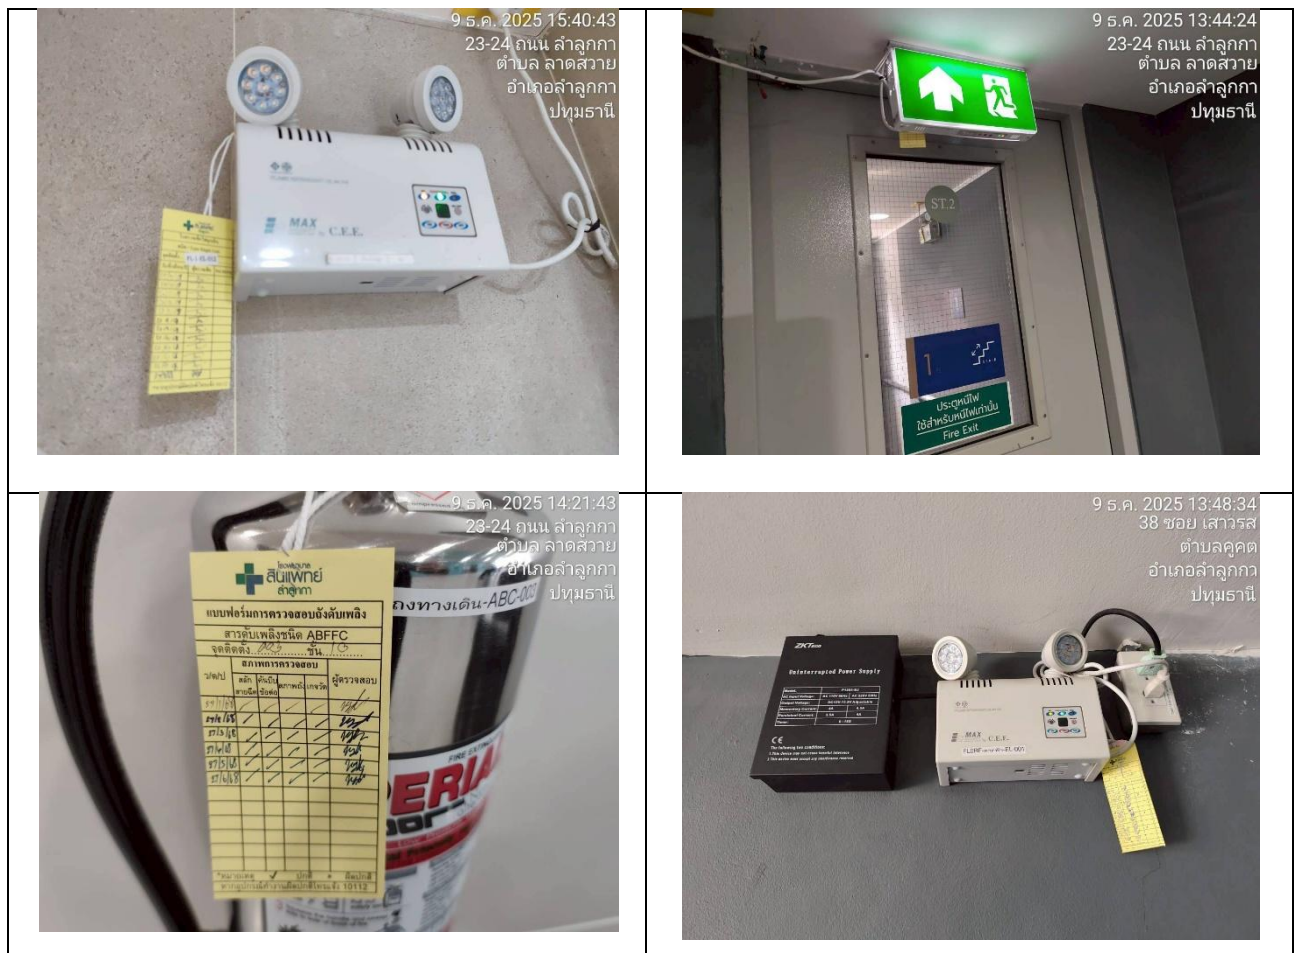
โครงการจัดให้มีการตรวจสอบอุปกรณ์ระบบป้องกันอัคคีภัย ระบบสัญญาณเตือนอัคคีภัย ให้มีสภาพพร้อมใช้งาน รวมทั้งตรวจสอบอุปกรณ์ที่ใช้แบบเตอรี่สำรอง เป็นประจำทุก 1 เดือน ดังรูปที่ 3-20 ในปี 2568 โครงการได้จัดให้มีการอบรมหลักสูตรการดับเพลิงขั้นต้น ในวันที่ 11 และ 13 กุมภาพันธ์ และอบรมหลักสูตรการฝึกซ้อมดับเพลิงและฝึกซ้อมอพยพหนีไฟ ในวันที่ 18 และ 20 เดือนกุมภาพันธ์ เรียบร้อยแล้ว สำหรับรอบเดือนกรกฎาคม - ธันวาคม 2568 ไม่มีการดำเนินงานฝึกซ้อมดับเพลิงและอพยพหนีไฟ

รูปที่ 3-20 การตรวจสอบอุปกรณ์ระบบป้องกันอัคคีภัย
