รายงานผลการปฏิบัติตามมาตรการป้องกันและแก้ไขผลกระทบสิ่งแวดล้อม  
และมาตรการติดตามตรวจสอบคุณภาพสิ่งแวดล้อม  
โครงการ Maviston Mai Khao (ระยะก่อสร้าง)  
(เดิมชื่อโครงการโรงแรม มาวิสตา ไม้ขาว รีสอร์ท และสปา)  
ตั้งอยู่หมู่ที่ 5 ตำบลไม้ขาว อำเภอถลาง จังหวัดภูเก็ต  
ของบริษัท ไม้ขาว โกลเด้น บีช จำกัด

ระหว่างเดือนเมษายน – ธันวาคม 2568

รายงานผลการปฏิบัติตามมาตรการป้องกันและแก้ไขผลกระทบสิ่งแวดล้อม  
และมาตรการติดตามตรวจสอบผลกระทบสิ่งแวดล้อม

- ชื่อโครงการ                      โครงการ Maviston Mai Khao

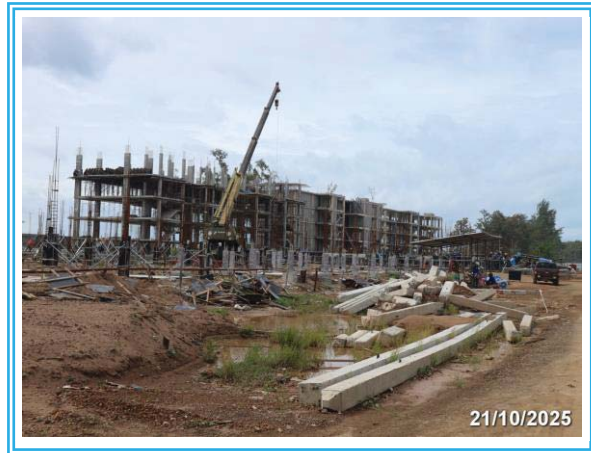
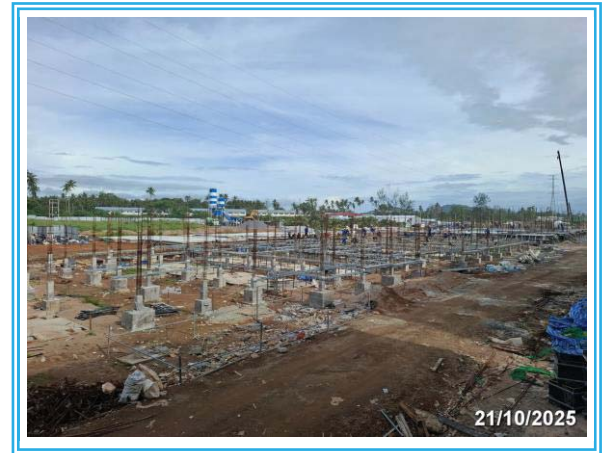
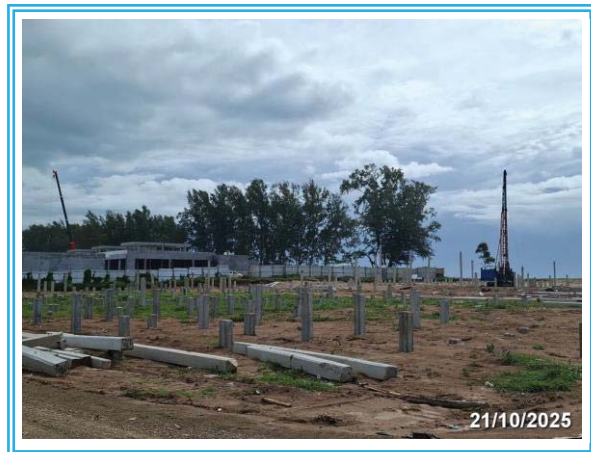
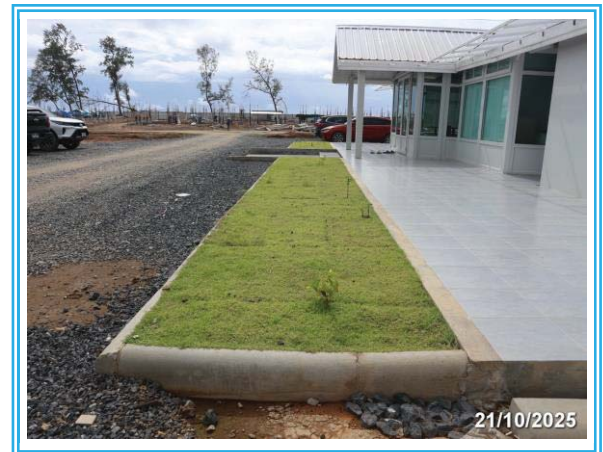
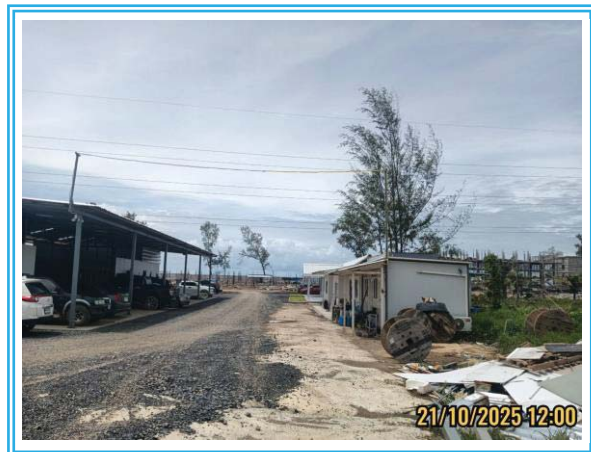
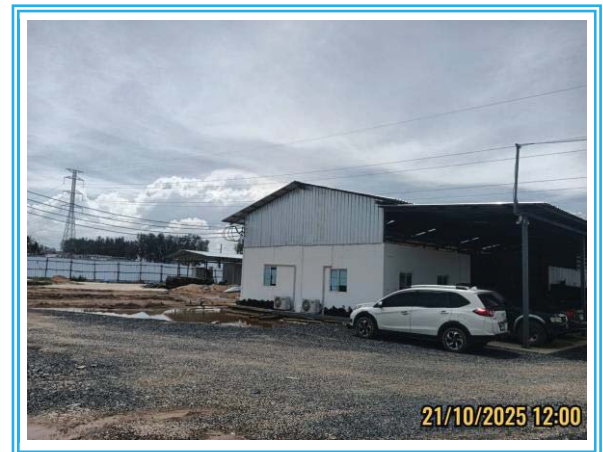
รูปที่ 1.6-1 สถานภาพการก่อสร้างโครงการในปัจจุบัน (ตุลาคม 2568)

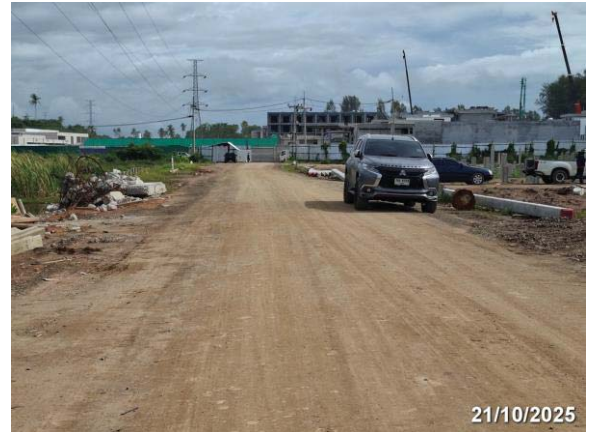
รูปที่ 3-2 ถนนภายในโครงการ

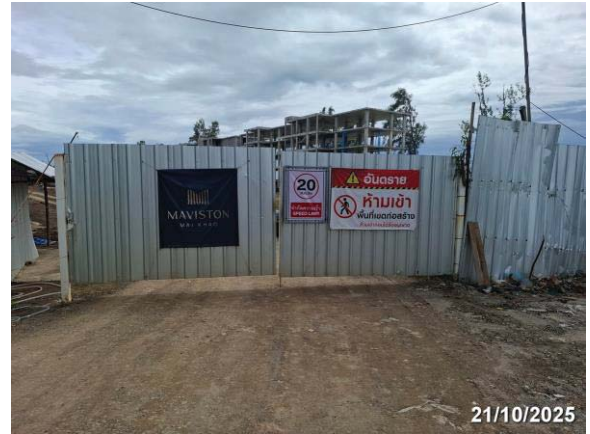
รูปที่ 3-4 ประตูทางเข้า-ออกโครงการ

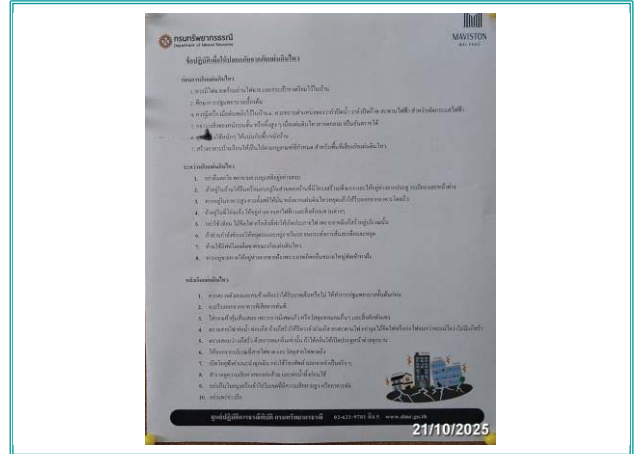
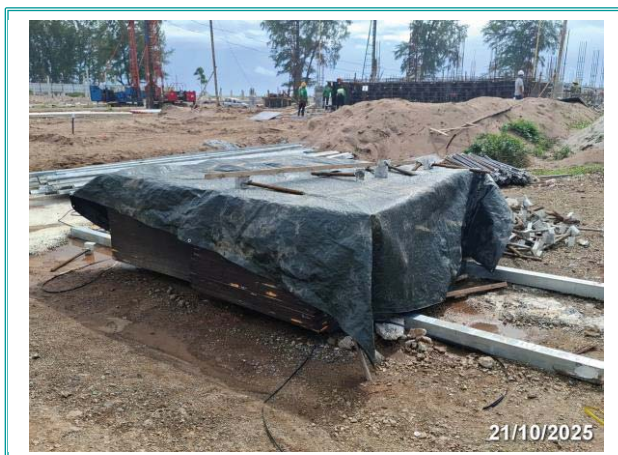
รูปที่ 3-10 กองวัสดุที่มีผ้าใบปิดคลุม

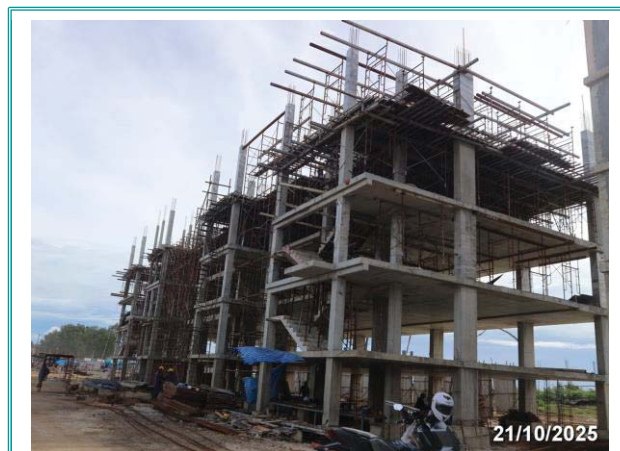
รูปที่ 3-34 นั่งร้านเหล็กโดยรอบอาคาร

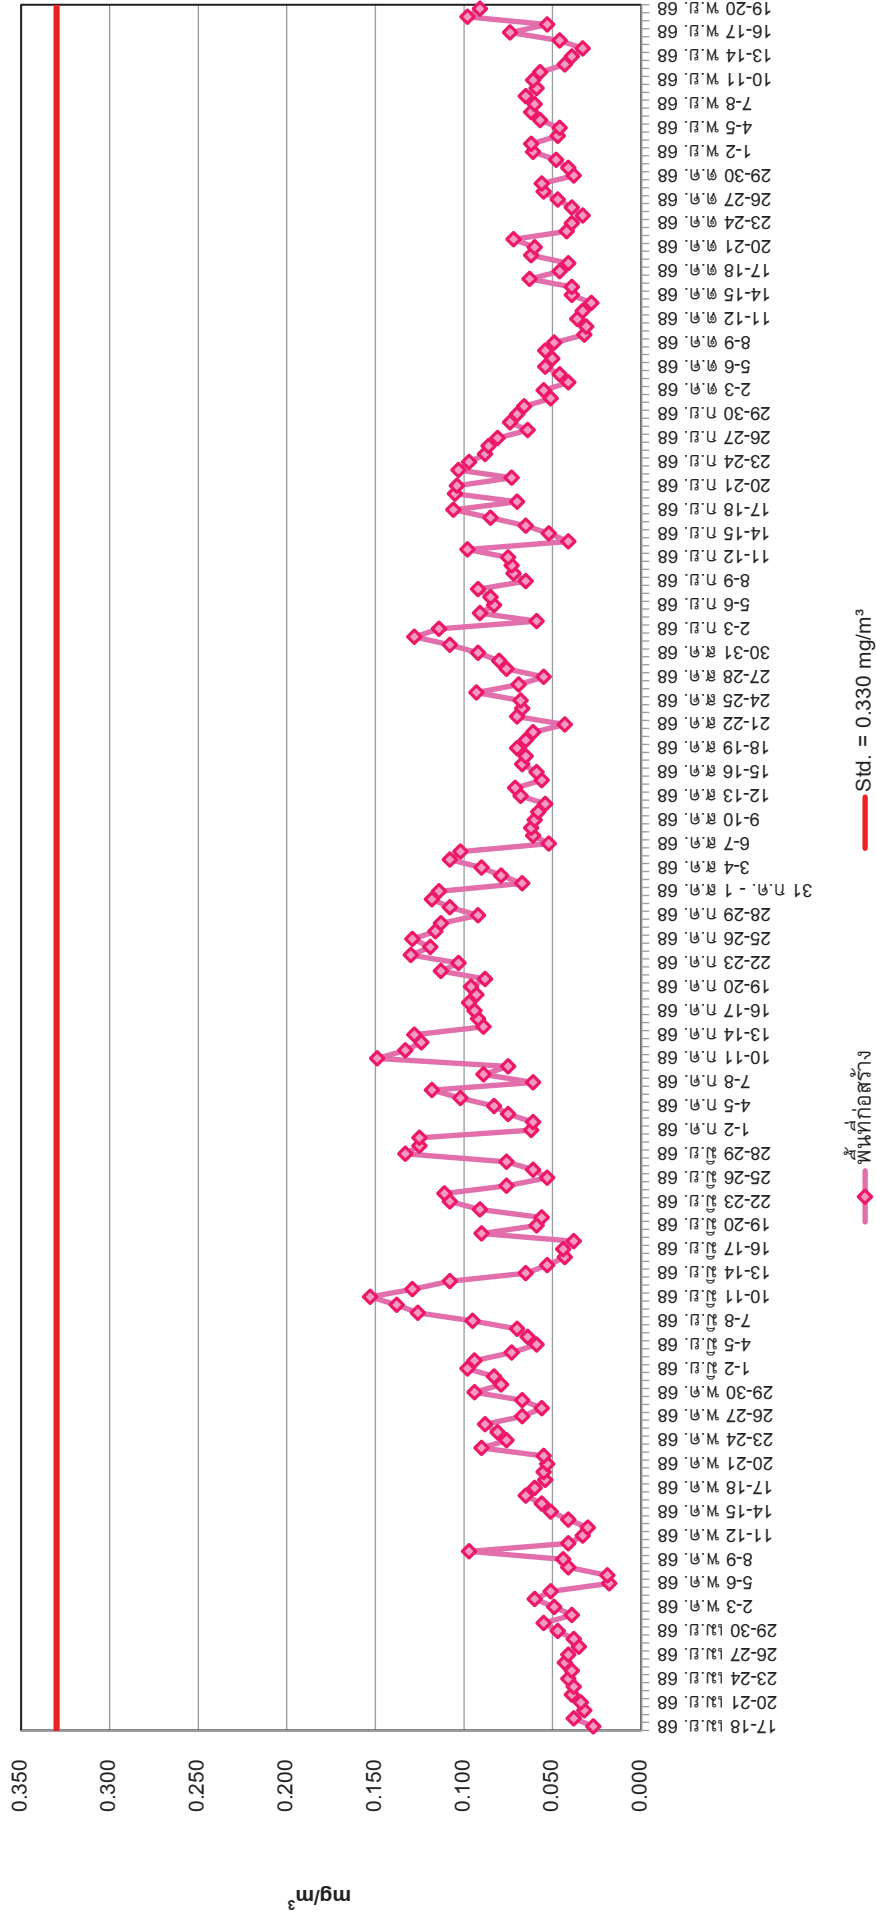
เมื่อเปรียบเทียบผลการตรวจวัดคุณภาพอากาศขณะมีกิจกรรมการก่อสร้าง ในระหว่างเดือนเมษายน - พฤศจิกายน 2568 แสดงดังรูปที่ 4.3-1 ถึงรูปที่ 4.3-5 พบว่า คุณภาพอากาศในบรรยากาศโดยทั่วไปมีแนวโน้มไม่คงที่ ทั้งนี้ การเปลี่ยนแปลงของปริมาณฝุ่นละอองขึ้นอยู่กับปัจจัยสภาพอากาศในแต่ละฤดูกาล สภาพการจราจรบริเวณพื้นที่ก่อสร้างรวมทั้งกิจกรรมต่างๆ ของโครงการ

**รูปที่ 4.3-1** กราฟเปรียบเทียบผลการตรวจวัดปริมาณฝุ่นละอองรวม (Total Suspended Particulate; TSP)  
โครงการ Maviston Mai Khao (ระยะฐานราก)  
ตรวจวัดระหว่างเดือนเมษายน – พฤศจิกายน 2568

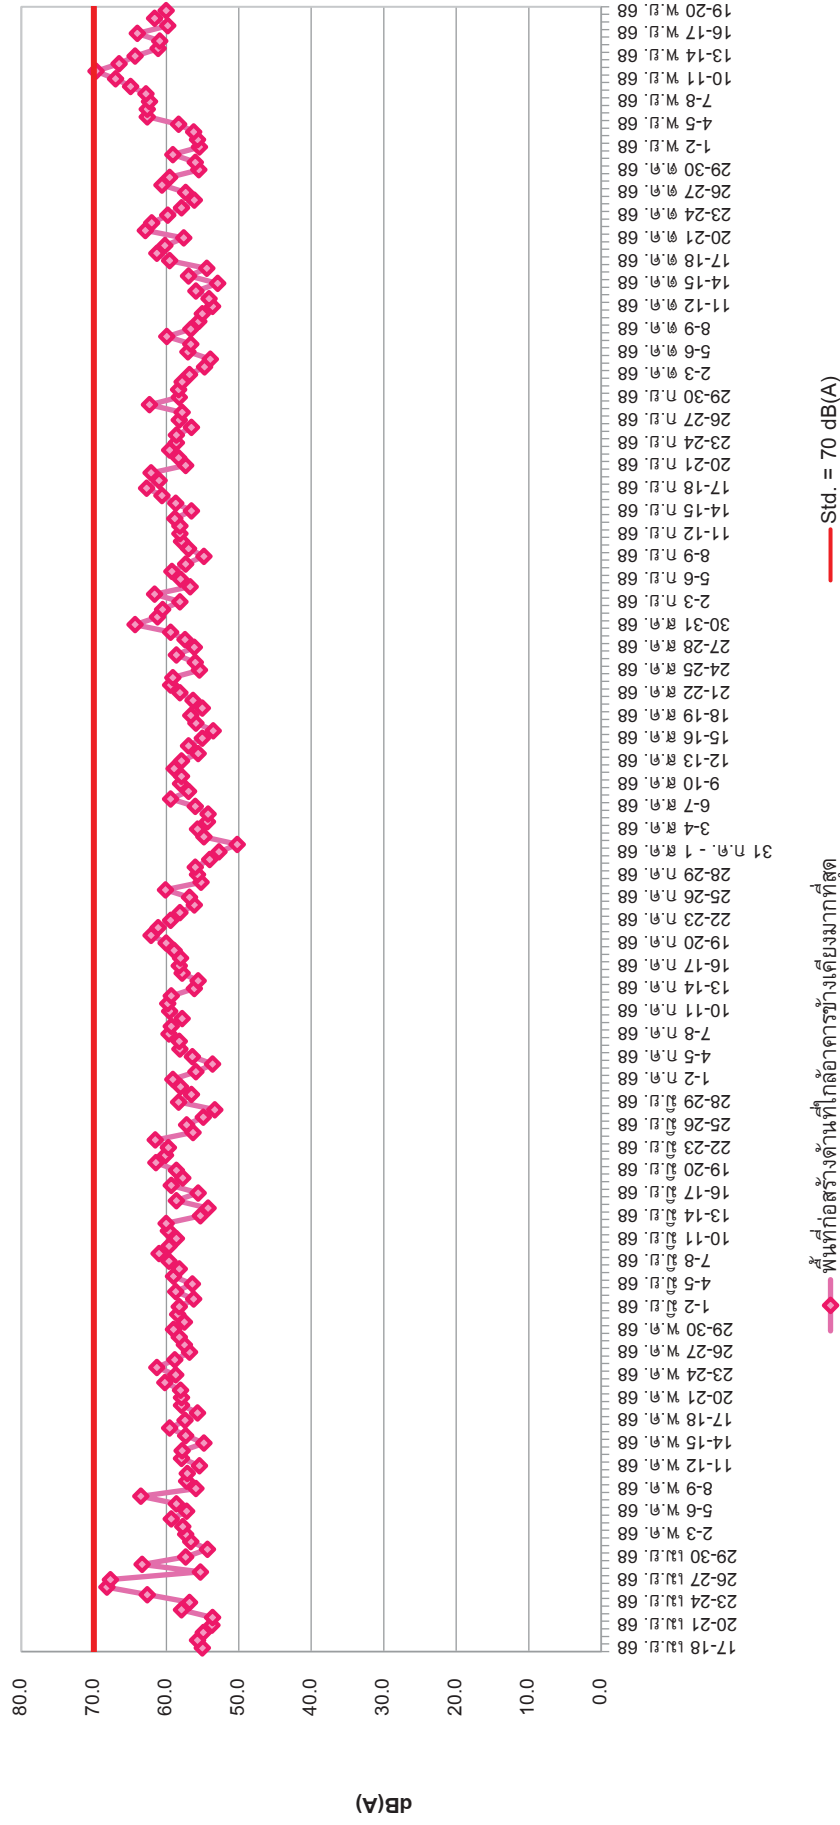
เมื่อเปรียบเทียบการตรวจวัดระดับเสียงโดยทั่วไปและระดับเสียงรบกวน ตั้งแต่ระหว่างเดือนเมษายน - พฤศจิกายน 2568 แสดงดังรูปที่ 4.3-6 ถึงรูปที่ 4.3-8 พบว่า ระดับเสียงเฉลี่ย 24 ชั่วโมง ทุกดัชนีที่ทำการตรวจวัดมีค่าอยู่ในเกณฑ์ที่มาตรฐานกำหนด ค่าระดับการรบกวนส่วนใหญ่มีค่าอยู่ในเกณฑ์ที่มาตรฐานกำหนด ระดับเสียงสูงสุด พบว่า ทุกวันที่ทำการตรวจวัดมีค่าอยู่ในเกณฑ์ที่มาตรฐานกำหนด ทั้งนี้ ระดับเสียงดังกล่าวอาจมีค่าแตกต่างกันออกไป เนื่องจากสภาพแวดล้อมในช่วงเวลาทำการตรวจวัด และกิจกรรมการก่อสร้าง เป็นต้น

**รูปที่ 4.3-6** กราฟเปรียบเทียบผลการตรวจวัดระดับเสียงเฉลี่ย 24 ชั่วโมง (Leq 24 hr.)  
โครงการ Maviston Mai Khao (ระยะฐานราก)  
ตรวจวัดระหว่างเดือนเมษายน – พฤศจิกายน 2568
