## บทที่ 2

### การปฏิบัติตามมาตรการป้องกันและแก้ไขผลกระทบสิ่งแวดล้อม

#### 2.1 ผลการปฏิบัติตามมาตรการป้องกันและแก้ไขผลกระทบสิ่งแวดล้อม

ตารางที่ 2-1 ผลการปฏิบัติตามมาตรการป้องกันและแก้ไขผลกระทบสิ่งแวดล้อมและมาตรการติดตามตรวจสอบผลกระทบสิ่งแวดล้อม (ระยะดำเนินการ)  
โครงการบ้านเอื้ออาทรจังหวัดอุบลราชธานี (ห้วยคุ่ม) ประจำปีเดือนกรกฎาคม - ธันวาคม 2568

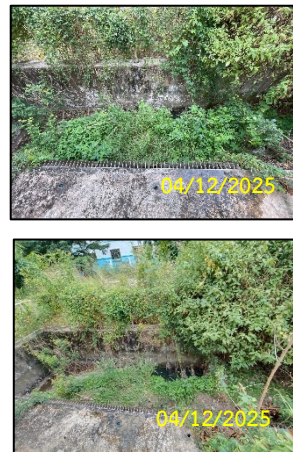
| องค์ประกอบทางสิ่งแวดล้อม<br>และคุณค่าต่าง ๆ | มาตรการป้องกันและแก้ไขผลกระทบสิ่งแวดล้อม | รายละเอียดผลการปฏิบัติตามมาตรการ | ปัญหา อุปสรรค และ<br>แนวทางแก้ไข | ภาพประกอบมาตรการ |
|---|---|---|---|---|
| 3.2 การจัดการน้ำเสีย (ต่อ) | <p>5) ควบคุมคุณภาพน้ำทิ้งหลังผ่านการบำบัดให้มีค่าความสกปรกในรูป BOD ไม่เกิน 20 มก./ล.</p> <p>6) ตรวจสอบปริมาณตะกอนในส่วนตะกอนของระบบบำบัดน้ำเสียส่วนกลางเป็นประจำทุก 30 วัน หากพบว่ามีปริมาณมากเกินไประดับเก็บกักต้องทำการสูบออกเพื่อไม่ให้มีผลกระทบต่อประสิทธิภาพการบำบัดน้ำเสีย</p> <p>7) ธารรงค์ขอความร่วมมือให้เจ้าของบ้านพักอาศัยทุกหน่วยดูแลระบบบำบัดน้ำเสียขั้นต้นประจำบ้าน พร้อมทั้งดักไขมันใส่ถุงดำและนำไปทิ้งรวมกับขยะมูลฝอยเปียกเป็นประจำทุกสัปดาห์และแจ้งให้ผู้พักทราบตั้งแต่วันส่งมอบกุญแจบ้านพัก</p> | <p>- โครงการมีการควบคุมคุณภาพน้ำทิ้งหลังผ่านการบำบัด ให้ค่าคุณภาพให้เป็นไปตามมาตรฐานน้ำทิ้งจากที่ดินจัดสรร พ.ศ. 2564 ประเภท ก (ลงวันที่ 19 กรกฎาคม พ.ศ. 2564)</p> <p>- โครงการยังไม่มีตรวจสอบปริมาณตะกอนในส่วนตะกอนของระบบบำบัดน้ำเสีย</p> <p>- โครงการได้รณรงค์เพื่อขอความร่วมมือให้เจ้าของบ้านพักอาศัยทุกหน่วยดูแลระบบบำบัดน้ำเสียขั้นต้นประจำบ้าน โดยแจ้งให้ผู้พักทราบตั้งแต่วันส่งมอบกุญแจบ้านพัก</p> | <p>- ไม่มี</p> <p>- โครงการควรมีการตรวจสอบปริมาณตะกอนในส่วนตะกอนของระบบบำบัดน้ำเสีย</p> <p>- ไม่มี</p> | <p>-</p> <p>ตะกอนในระบบบำบัดน้ำเสีย</p> |

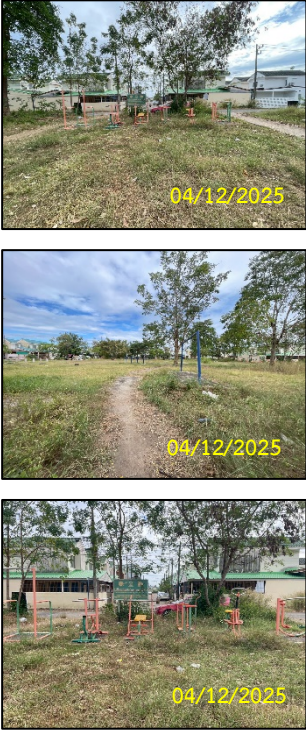
| องค์ประกอบทางสิ่งแวดล้อม<br>และคุณค่าต่าง ๆ | มาตรการป้องกันและแก้ไขผลกระทบสิ่งแวดล้อม | รายละเอียดผลการปฏิบัติตามมาตรการ | ปัญหา อุปสรรค และ<br>แนวทางแก้ไข | ภาพประกอบมาตรการ |
|---|---|---|---|---|
| 4.3 ประวัติศาสตร์และโบราณคดี/<br>สุนทรียภาพและการท่องเที่ยว<br>(ต่อ) | 4) ห้ามตัดหรือทำลาย หรือเปลี่ยนสภาพจากพื้นที่สีเขียว<br>ไปใช้ประโยชน์ด้านอื่น และหากพบว่าไม้ยืนต้นที่ปลูก<br>ตาย ต้องรีบปลูกทดแทนด้วยพันธุ์ไม้เดิมหรือพิจารณา<br>นำพันธุ์ไม้ท้องถิ่นดั้งเดิมมาปลูกทดแทนทันที | - ไม่มีการตัดหรือทำลาย หรือเปลี่ยนสภาพ<br>จากพื้นที่สีเขียวไปใช้ประโยชน์ด้านอื่น<br>และพบว่าการปลูกไม้ยืนต้นที่เป็นพันธุ์ไม้<br>ท้องถิ่นดั้งเดิมทดแทนต้นไม้ที่ตาย | - ไม่มี | <p>ไม้ยืนต้นภายในโครงการ</p> |
