## บทที่ 2

### การปฏิบัติตามมาตรการป้องกันและแก้ไขผลกระทบสิ่งแวดล้อม

#### 2.1 ผลการปฏิบัติตามมาตรการป้องกันและแก้ไขผลกระทบสิ่งแวดล้อม

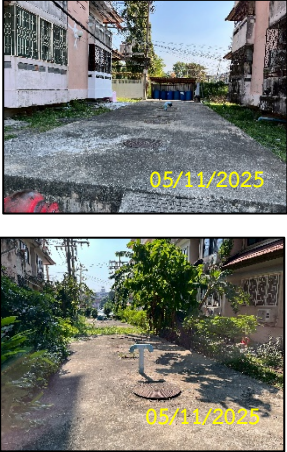
| องค์ประกอบทางสิ่งแวดล้อม<br>และคุณค่าต่าง ๆ | มาตรการป้องกันและแก้ไขผลกระทบสิ่งแวดล้อม | รายละเอียดผลการปฏิบัติตามมาตรการ | ปัญหา อุปสรรค และ<br>แนวทางแก้ไข | ภาพประกอบมาตรการ |
|---|---|---|---|---|
| 1.3 คุณภาพน้ำ | 1) ติดตั้งระบบบำบัดขั้นต้นในทุกอาคารชุด<br>จำนวน 9 ชุด เป็นบ่อเกรอะกรองและมีเดีย<br>แต่ละอาคาร ซึ่งมีความจุเพียงพอ<br>มีประสิทธิภาพในการบำบัดน้ำเสียให้ BOD<br>ลดลงเหลือไม่เกิน 90 มก./ล. และบำบัดขั้นที่<br>สองด้วยระบบบ่อเติมอากาศและมีเดียของ<br>ส่วนกลาง ที่สามารถลด BOD ลงได้เหลือ<br>ไม่เกิน 20 มก./ล. ซึ่งคุณภาพน้ำที่ปล่อยออก<br>จะอยู่ในเกณฑ์มาตรฐานและไม่ก่อให้เกิดมาก<br>ขึ้น นอกจากนี้การเคหะแห่งชาติยังจัดให้มี<br>เจ้าหน้าที่ประจำสำนักงานดูแลชุมชนและจ้าง<br>บริษัทเอกชน ในการดูแลและจัดเก็บขยะ<br>ความสะอาด ดูแลระบบบำบัดน้ำเสีย และ<br>ระบบระบายน้ำ ซึ่งจะช่วยให้การควบคุม<br>คุณภาพน้ำทั้งดียิ่งขึ้น | - ติดตั้งระบบบำบัดน้ำเสียแบบเติมอากาศชนิด<br>Fixed Film Aeration ซึ่งมีความจุเพียงพอต่อ<br>ปริมาณน้ำเสียของอาคารชุดไว้ทุกอาคาร<br>สำหรับบ้านแถวได้ติดตั้งระบบบำบัดน้ำเสีย<br>ขั้นต้นชนิดถังกรองไร้อากาศ ก่อนระบาย<br>น้ำเสียที่ผ่านการบำบัดแล้วจากอาคารและ<br>บ้านแถวเข้าสู่ระบบบำบัดน้ำเสียส่วนกลาง<br>ซึ่งสามารถลดค่า BOD ลงเหลือไม่เกิน<br>20 มก./ล. ซึ่งจากการตรวจวิเคราะห์คุณภาพ<br>น้ำทิ้งที่จะระบายลงสู่คลองบางพูดที่บ่อพัก<br>สุดท้ายใน Pump House พบว่า ในเดือน<br>พฤษภาคม 2567 คุณภาพน้ำทิ้งมีค่า BOD<br>เกินเกณฑ์มาตรฐานที่กำหนด | - โครงการควรมีการ<br>เปิดเดินระบบบำบัด<br>น้ำเสียอย่างสม่ำเสมอ<br>ตามที่ได้ออกแบบไว้ | <br>ระบบบำบัดน้ำเสีย |

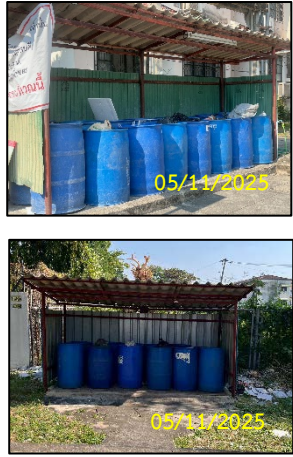
| องค์ประกอบทางสิ่งแวดล้อม<br>และคุณค่าต่าง ๆ | มาตรการป้องกันและแก้ไขผลกระทบสิ่งแวดล้อม | รายละเอียดผลการปฏิบัติตามมาตรการ | ปัญหา อุปสรรค และ<br>แนวทางแก้ไข | ภาพประกอบมาตรการ |
|---|---|---|---|---|
| 3.3 การจัดการมูลฝอย | <p>1) ในส่วนอาคารชุดพักอาศัย 8 ชั้น ควรมีการวางระเบียบและดูแลในการผูกมัดขยะมูลฝอยให้หนาแน่น ก่อนทิ้งในที่ทิ้งขยะของอาคาร ซึ่งแต่ละอาคารจัดอย่างเพียงพอต่อปริมาณขยะ และติดตามการเข้าเก็บขยะของทางราชการให้สม่ำเสมอ ไม่ปล่อยไว้นานจนเกิดการตกค้าง และทำความสะอาดพื้นที่บริเวณห้องจัดเก็บและใกล้เคียงภายหลังจัดเก็บทุกครั้ง</p> <p>2) จัดให้มีถังขยะในพื้นที่โครงการอย่างน้อยขนาด 100 ล. ซึ่งสามารถรองรับขยะได้ 20 กก. ในแต่ละชั้นของอาคารโดยวางให้ครอบคลุมพื้นที่ในกิจกรรมต่าง ๆ เช่น ชั้นพักบันได โถงด้านล่างสวนหย่อม อาคารร้านค้าและตามแนวถนนของเรือนแถว เป็นต้น</p> | <p>- ในส่วนอาคารชุดพักอาศัย 8 ชั้น ได้มีการวางระเบียบและดูแลในการผูกมัดขยะมูลฝอยให้หนาแน่น ก่อนทิ้งในที่ทิ้งขยะของอาคาร ซึ่งทางโครงการได้จัดที่รองรับมูลฝอยได้นาน 2 วัน แต่ละอาคารจะมีขยะแห้ง 510 กก./อาคาร และขยะเปียก 90 กก./อาคาร โดยกำหนดให้ใช้ที่พักมูลฝอยจับคู่ 2 อาคารต่อ 1 แห่ง รวมทั้งสิ้น 5 แห่ง</p> <p>- ทางโครงการได้จัดให้มีถังขยะในพื้นที่โครงการขนาด 100 ล. ซึ่งสามารถรองรับขยะได้ 20 กก. ในแต่ละชั้นของอาคารโดยวางให้ครอบคลุมพื้นที่ในกิจกรรมต่าง ๆ เช่น ชั้นพักบันได โถงด้านล่างสวนหย่อม อาคารร้านค้าและตามแนวถนนของเรือนแถว ซึ่งปัจจุบันถังขยะที่จัดให้มีความเพียงพอต่อปริมาณขยะที่เกิดขึ้น</p> | <p>- ไม่มี</p> <p>- ไม่มี</p> | <p>จุดทิ้งขยะมูลฝอยของโครงการ</p> |
