ผลการปฏิบัติตามมาตรการป้องกัน แก้ไข และลดผลกระทบสิ่งแวดล้อม

2.1 ผลการดำเนินการตามมาตรการลดผลกระทบสิ่งแวดล้อม

โครงการ พิชลาภูวนา รีสอร์ท (ส่วนขยาย) บริษัท พิชลาภูวนา รีสอร์ท 2003 จำกัด ตั้งอยู่ที่ หมู่ 2 ตำบล อ่าวนาง อำเภอเมือง จังหวัดกระบี่ ได้ดำเนินการจัดทำรายงานการปฏิบัติตามมาตรการลดผลกระทบและติดตามตรวจสอบคุณภาพสิ่งแวดล้อม ตามเงื่อนไขของมาตรการป้องกันและแก้ไขผลกระทบสิ่งแวดล้อมและมาตรการติดตามตรวจสอบคุณภาพสิ่งแวดล้อม ตามหนังสือแจ้งผลการพิจารณาเห็นชอบรายงานเลขที่ กบ. 0013.2/14535 ลงวันที่ 4 กันยายน 2551 ซึ่งออกโดยศาลากลางจังหวัดกระบี่ ซึ่งครอบคลุมปัจจัยทางสิ่งแวดล้อมที่สำคัญ คือ

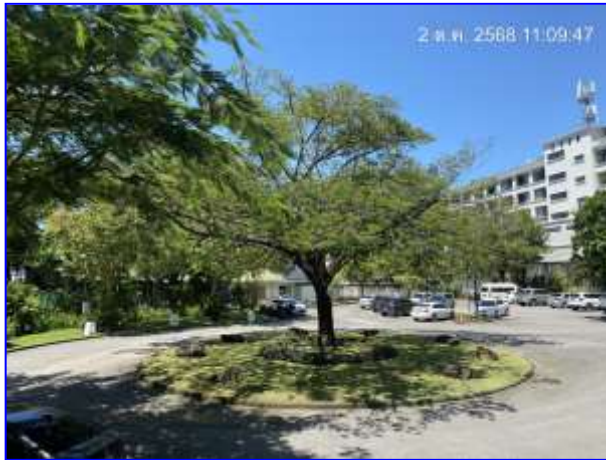
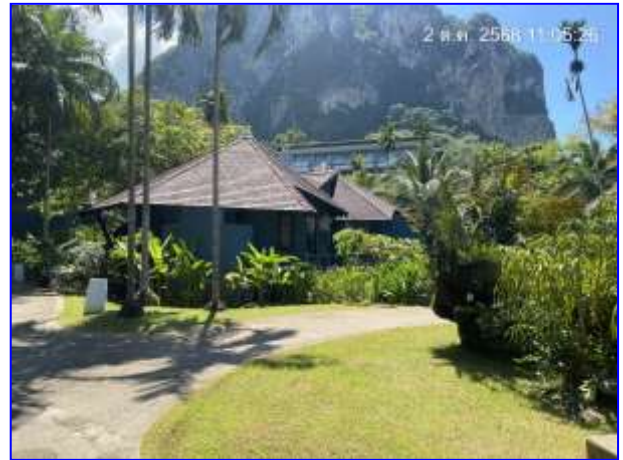
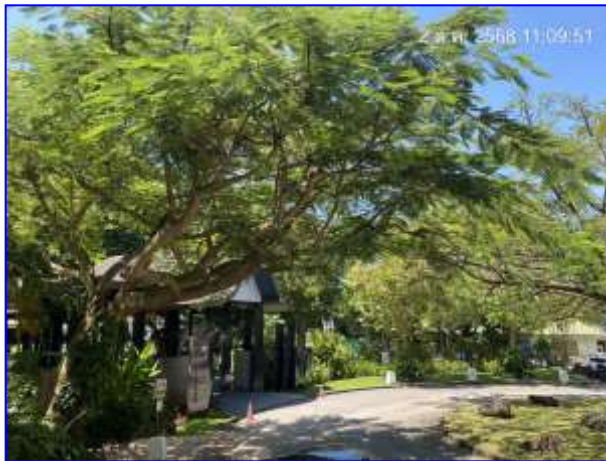
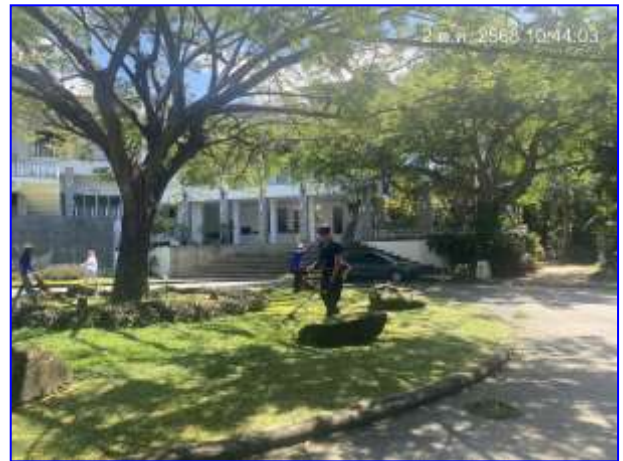
4.4 สุขภาพและการท่องเที่ยว - อาคารของโครงการได้รับการออกแบบที่ สวยงามมีความสูงเพียง 3-4 ชั้น (อาคารที่สูง ที่สุดมีความสูง 15.95 เมตร) และการเลือกใช้ สีของอาคารเป็นสีโทนอ่อนเพื่อให้โดดเด่นจาก สภาพแวดล้อมน้อยที่สุด ซึ่งเมื่อก่อสร้างแล้ว เสร็จโครงการจะปลูกไม้ยืนต้นและไม้พุ่มต่างๆ บนพื้นที่ 4,279 ตร.ม. หรือเมื่อรวมพื้นที่สีเขียว เท่ากับ 10,091 ตร.ม. คิดเป็นร้อยละ 32.16 ของพื้นที่ทั้งหมด	(1) จัดให้มีพื้นที่สีเขียวเพื่อความสวยงามร่มรื่น เหมาะ สำหรับเป็นที่พักผ่อนหย่อนใจของผู้พักอาศัยในโครงการโดย เป็นพื้นที่สีเขียวของโครงการส่วนเดิม 5,812 ตร.ม. และ พื้นที่สีเขียวของโครงการส่วนขยาย 4,279 ตร.ม. รวมพื้นที่สี เขียวทั้งหมดของทั้งโครงการจะเท่ากับ 10,091 ตร.ม. หรือ คิดเป็นร้อยละ 32.16 ของพื้นที่ทั้งหมด (2) ปลูกต้นไม้ตามแนวรั้วเป็นระยะๆ ซึ่งนอกจากจะทำให้ เกิดความร่มรื่น และสวยงาม ยังช่วยลดผลกระทบต่อนพื้นที่ ข้างเคียงได้ในระดับหนึ่ง	- โครงการมีพื้นที่สีเขียวส่วนเดิมประมาณ 6,000 ตารางเมตร และ ส่วนขยายมีพื้นที่สีเขียว ประมาณ 4,500 ตารางเมตร รวมทั้ง โครงการมีพื้นที่สีเขียว ประมาณ 10,500 ตารางเมตร (รูปที่ 2.1) - โครงการได้ปลูกต้นไม้ตามแนวรั้วโครงการเพื่อให้เกิดความร่มรื่น และสวยงาม	- ไม่พบปัญหา - ไม่พบปัญหา

รูปที่ 2.1 พื้นที่สีเขียวภายในโครงการ

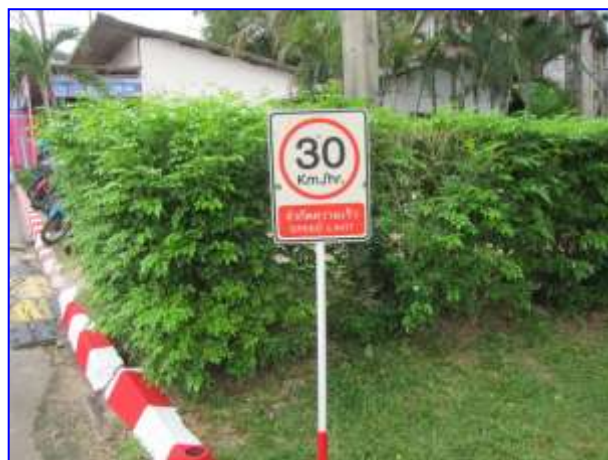
ผลกระทบสิ่งแวดล้อม	มาตรการป้องกันและแก้ไขผลกระทบสิ่งแวดล้อม	รายละเอียดการปฏิบัติจริง	ปัญหาและแนวทางแก้ไข
<p><u>1.3 ลักษณะภูมิอากาศ</u></p> <p>- อาคารของโครงการอาจก่อให้เกิดผลกระทบต่อพื้นที่ใกล้เคียงในด้านการบดบังกระแสลม การบดบังโครงการได้ออกแบบอาคารทั้งหมดของโครงการให้ที่มีการจัดวางตัวอาคารไม่เต็มทั้งพื้นที่ โดยได้จัดให้มีพื้นที่ว่าง ซึ่งเป็นถนนที่จอดรถยนต์ และพื้นที่สีเขียว โดยคิดเป็นร้อยละ 63.67 ของพื้นที่ทั้งหมด (ตามประกาศกระทรวงทรัพยากรธรรมชาติและสิ่งแวดล้อมฯ กำหนดให้ไม่น้อยกว่าร้อยละ 30) ซึ่งจะช่วยให้อากาศเกิดการถ่ายโอนหมุนเวียนและถ่ายเทได้ดี</p>		-	- ไม่พบปัญหา
<p><u>1.4 คุณภาพอากาศ ระดับเสียง และความสั่นสะเทือน</u></p> <ul style="list-style-type: none"> • คุณภาพอากาศ <p>- เนื่องจากประเภทของโครงการซึ่งเป็นโรงแรมหรือสถานที่พักตากอากาศที่มีกิจกรรมหลัก คือการพักผ่อน และไม่มีมีการประกอบกิจกรรมหรือดำเนินกิจการใดๆ ที่จะก่อให้เกิดฝุ่นละอองหรือมลสารอื่นใดปนเปื้อนในบรรยากาศ อย่างไรก็ตาม ภายในพื้นที่โครงการจะมีการจัดพื้นที่สีเขียว อันประกอบด้วยไม้ยืนต้น และไม้ประดับต่างๆ ซึ่งนอกจากจะทำให้เกิดมุมมองที่สวยงาม</p>	<p>(1) ปลุกและดูแลพื้นที่สีเขียวภายในโครงการให้มีสภาพดีอยู่เสมอเพื่อให้ต้นไม้ช่วยลดมลพิษด้านต่างๆทั้งฝุ่นละอองและก๊าซพิษจากรถยนต์ภายในโครงการ</p> <p>(2) ติดตั้งป้ายจำกัดความเร็วของรถยนต์ที่วิ่งภายในโครงการให้มีความเร็วไม่เกิน 30 กิโลเมตร/ชม. เพื่อลดฝุ่นฟุ้งกระจายของฝุ่นละอองและมลพิษต่างๆ</p>	<p>- โครงการมีการดูแลพื้นที่สีเขียวภายในโครงการโดยการรดน้ำ ปุ๋ยคอกเป็นประจำ โดยพื้นที่สีเขียวของโครงการมีประมาณ 60 % ซึ่งสามารถช่วยในการลดมลพิษจากควันท่อไอเสียรถยนต์ และฝุ่นละอองต่างๆ (รูปที่ 2.1)</p> <p>- โครงการติดตั้งป้ายจำกัดความเร็วบริเวณทางเข้าโครงการเพื่อจำกัดความเร็วของรถที่วิ่งเข้ามาในโครงการซึ่งสามารถช่วยลดการเกิดฝุ่นละอองได้ (รูปที่ 2.2)</p>	<p>- ไม่พบปัญหา</p> <p>- ไม่พบปัญหา</p>

รูปที่ 2.2 ป้ายจำกัดความเร็ว 30 กิโลเมตร / ชั่วโมง

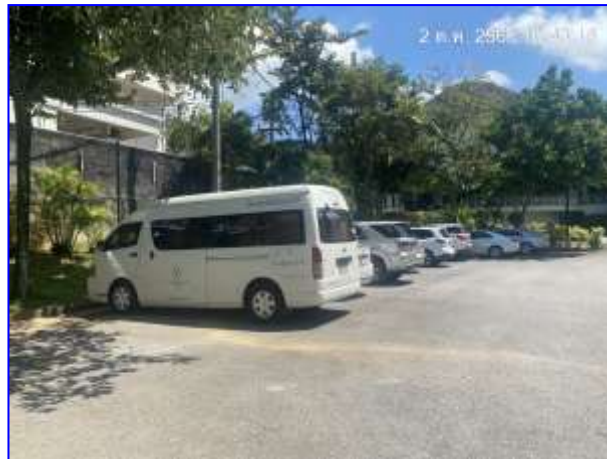
ผลกระทบสิ่งแวดล้อม	มาตรการป้องกันและแก้ไขผลกระทบสิ่งแวดล้อม	รายละเอียดการปฏิบัติจริง	ปัญหาและแนวทางแก้ไข
<p>1.4 คุณภาพอากาศ ระดับเสียง และความสั่นสะเทือน</p> <ul style="list-style-type: none"> คุณภาพอากาศ (ต่อ) <p>และเริ่มรินแล้ว ยังช่วยพอกอากาศให้บริสุทธิ์อีกด้วย</p>			
<ul style="list-style-type: none"> ระดับเสียง เนื่องจากประเภทของโครงการซึ่งเป็นโรงแรมหรือสถานที่พักตากอากาศที่มีกิจกรรมหลัก คือการพักผ่อน และไม่มีกิจกรรมประกอบกิจกรรมหรือดำเนินกิจการใดๆที่จะก่อให้เกิดเสียงดังส่วนในกรณีที่มีการจัดเลี้ยง/กิจกรรมต่างๆจะเกิดขึ้นภายในอาคาร อย่างไรก็ตามจะมียานพาหนะผ่านเข้า-ออกโครงการสูงสุดประมาณ 75 คัน/วัน ซึ่งอาจก่อให้เกิดผลกระทบด้านเสียงได้ แต่เนื่องจากภายในพื้นที่โครงการมีลักษณะเปิดโล่งและมีการจัดพื้นที่สีเขียว ประกอบด้วยไม้ยืนต้น และไม้ประดับ รวมถึงมีรั้วรูปคลื่นความสูง 2.0 เมตร ล้อมรอบพื้นที่ทุกด้านซึ่งสามารถลดระดับความดังของเสียงต่อพื้นที่ใกล้เคียงได้ 	<p>(1) ติดตั้งป้ายจำกัดความเร็วของรถยนต์ที่วิ่งภายในโครงการให้มีความเร็วไม่เกิน 30 กม./ชม. เพื่อลดระดับเสียงที่เกิดจากการเร่งเครื่องยนต์</p> <p>(2) ดูแลรักษาดูแลและที่จอดรถภายในโครงการให้มีสภาพดีอยู่เสมอ หากพบว่ามีรถชำรุดควรดำเนินการซ่อมแซมอย่างทันที</p>	<p>- โครงการติดตั้งป้ายจำกัดความเร็ว 30 กิโลเมตร/ชั่วโมงบริเวณทางเข้าโครงการ ซึ่งสามารถช่วยในการลดระดับเสียงของเครื่องยนต์ได้ (รูปที่ 2.2)</p> <p>- โครงการมีการดูแลรักษาดูแลภายในบริเวณโครงการ และที่จอดรถให้อยู่ในสภาพดี โดยโครงการได้จัดจ้างทำความสะอาดถนนสม่ำเสมอ ซึ่งในช่วงเดือนกรกฎาคม – ธันวาคม 2568 สภาพถนนภายในโครงการไม่มีการแตก เป็นหลุม หรือชำรุด (รูปที่ 2.3)</p>	<p>- ไม่พบปัญหา</p> <p>- ไม่พบปัญหา</p>

รูปที่ 2.3 ที่จอดรถ

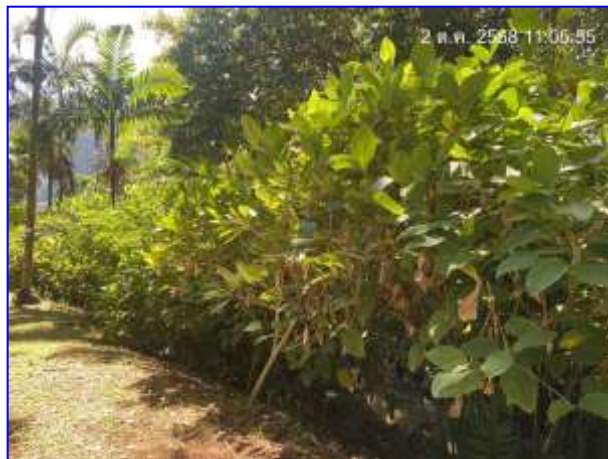
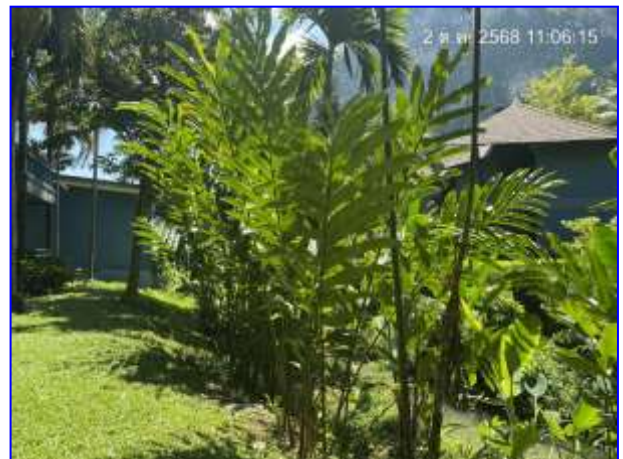
ผลกระทบสิ่งแวดล้อม	มาตรการป้องกันและแก้ไขผลกระทบสิ่งแวดล้อม	รายละเอียดการปฏิบัติจริง	ปัญหาและแนวทางแก้ไข
<p><u>1.5 ทรัพยากรดิน</u></p> <p>- ในระยะดำเนินการ ไม่มีกิจกรรมใดที่ก่อให้เกิดการเปลี่ยนแปลงคุณสมบัติทางกายภาพ และทางเคมีของดิน และหลังจากการก่อสร้างโครงการแล้วเสร็จ จะการปลูกต้นไม้ชนิดต่างๆรวมถึงหญ้าคลุมดินเพื่อสร้างความร่มรื่นและสวยงาม ซึ่งตลอดระยะเวลาดำเนินโครงการจะมีการบำรุง ดูแล และรักษาต้นไม้และหญ้าคลุมดินให้สวยงามอยู่เสมอโดยจะส่งผลให้ดินบริเวณโครงการมีความอุดมสมบูรณ์มากขึ้น ส่วนบริเวณแนวเขตที่ดินที่ติดกับลำห้วยสาธารณประโยชน์และลำคลองอาจจะได้รับผลกระทบด้านการชะล้างพังทลายของดินลงลำห้วยสาธารณประโยชน์ได้ โครงการจึงจะปลูกต้นไม้ ซึ่งเป็นไม้พุ่มความสูงประมาณ 2 เมตร และมีรากค่อนข้างหนาตลอดแนวถนนช่วงที่ติดกับลำห้วยสาธารณประโยชน์เพื่อช่วยลดผลกระทบในด้านนี้</p>	<p>(1) ปลูกพืชคลุมดินและไม้ยืนต้นภายในโครงการ</p> <p>(2) บำรุงดูแลรักษาพืชคลุมดินและไม้ยืนต้นอย่างสม่ำเสมอ ซึ่งนอกจากจะทำให้ภายในโครงการมีความร่มรื่นสวยงามแล้วยังเป็นการช่วยรักษาสภาพดินให้อุดมสมบูรณ์ด้วย</p> <p>(3) ปลูกต้นไม้ ซึ่งเป็นไม้พุ่มความสูงประมาณ 2 เมตร ตลอดแนวช่วงที่ติดลำห้วยสาธารณประโยชน์ เพื่อให้รากของต้นไม้ช่วยลดผลกระทบด้านการชะล้างพังทลายของดิน</p>	<p>- โครงการมีการปลูกพืชคลุมดินและไม้ยืนต้นภายในโครงการ พร้อมทั้งมีการดูแลบำรุง พื้นที่สีเขียวของโครงการอย่างสม่ำเสมอ (รูปที่ 2.1)</p> <p>- โครงการดูแลบำรุงรักษาพืชคลุมดินและไม้ยืนต้นอย่างสม่ำเสมอ ทำให้ภายในโครงการมีความร่มรื่นพร้อมทั้งยังสามารถช่วยรักษาการพังทลายของหน้าดินและสภาพดินได้ (รูปที่ 2.1)</p> <p>- ปัจจุบันช่วงที่ติดลำห้วยตลอดแนว โครงการได้ปลูกต้นไม้เป็นส่วนใหญ่ ซึ่งรากของต้นไม้ก็สามารถช่วยป้องกันการพังทลายของดินได้ และมีการปลูกต้นดาหลาบริเวณริมห้วยเล็กน้อย (รูปที่ 2.4)</p>	<p>- ไม่พบปัญหา</p> <p>- ไม่พบปัญหา</p> <p>- ไม่พบปัญหา</p>

รูปที่ 2.4 ต้นคล้าและต้นดาหลา

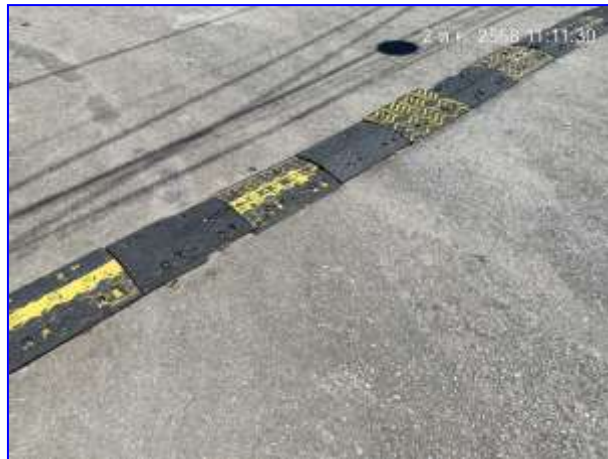
รูปที่ 2.6 สันนูน และแผงกั้น

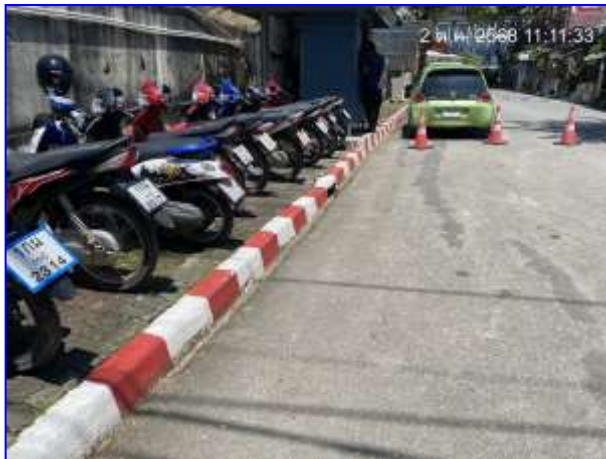
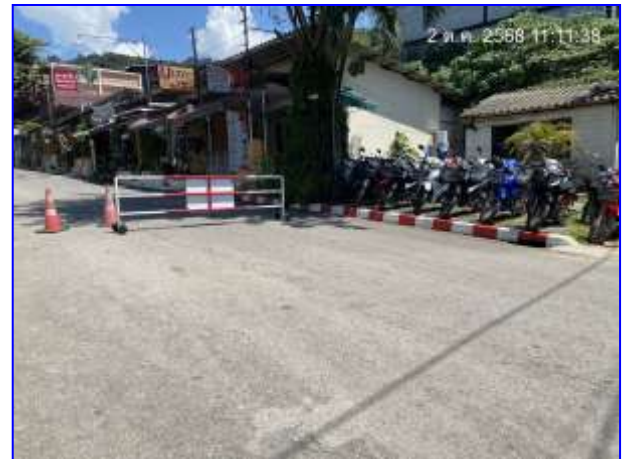
รูปที่ 2.7 พื้นที่ขาวแดง บริเวณทางเข้าออกโครงการ

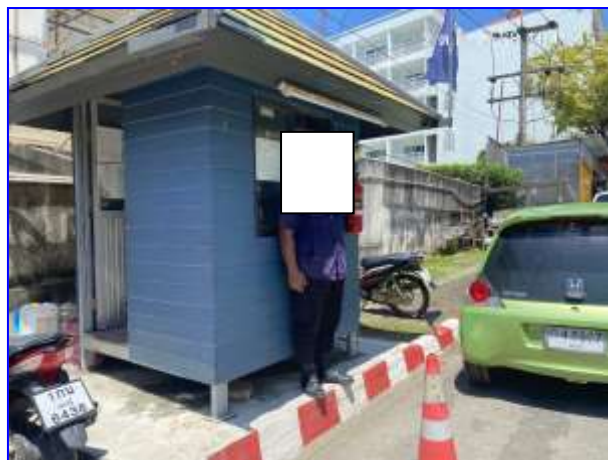
ผลกระทบสิ่งแวดล้อม	มาตรการป้องกันและแก้ไขผลกระทบสิ่งแวดล้อม	รายละเอียดการปฏิบัติจริง	ปัญหาและแนวทางแก้ไข
<p><u>3.2 การคมนาคมขนส่ง</u></p> <p>- จากการประเมินความสามารถในการรองรับของถนนบ้านอ่าวนางและถนนทางเข้า-ออกโครงการที่คาดว่าจะเกิดจากรถยนต์ของผู้พักอาศัยในโครงการ พบว่าโครงการจะทำให้ปริมาณการจราจรบนถนนสายดังกล่าวเพิ่มขึ้นน้อยมากโดยความสามารถในการรองรับของถนนยังอยู่ในเกณฑ์ที่ดีมากเช่นเดิม</p>	<p>(1) จัดให้มีระบบการจราจรที่ปลอดภัย โดยติดตั้งสัญลักษณ์จราจรต่างๆได้แก่ ป้ายจำกัดความเร็วรถภายในโครงการ ป้ายบอกทางเข้า-ออกโครงการ ป้ายแสดงทางไปลานจอดรถยนต์ คันชะลอความเร็วรถ และลูกศรบนผิวถนนแสดงทิศทางการเดินทาง เป็นต้น</p>	<p>- โครงการติดตั้งป้ายจำกัดความเร็วภายในโครงการบริเวณทางเข้าโครงการ ป้ายทางเข้า - ออกโครงการคันชะลอความเร็วรถ (รูปที่ 2.6)</p>	<p>- ไม่พบปัญหา</p>
	<p>(2) จัดให้มีที่จอดรถยนต์ทั้งหมด 75 คัน โดยในจำนวนนี้เป็นที่จอดรถสำหรับคนพิการ 3 คัน ซึ่งเพียงพอตามที่กฎหมายกำหนด นอกจากนี้จะจัดที่จอดรถสำหรับรถโดยสารขนาดใหญ่จำนวน 2 คัน</p> <p>(3) ห้ามจอดรถตลอดแนวบริเวณทางเข้า-ออก โครงการเพื่อป้องกันการกีดขวางจราจร</p> <p>(4) จัดเจ้าหน้าที่คอยดูแลการจราจรบริเวณทางเข้า- ออกและบริเวณลานจอดรถ</p>	<p>- ในส่วนของพื้นที่จอดรถของโครงการ สามารถจอดรถได้ประมาณ 80 -100 คัน โดยมีพื้นที่ไว้สำหรับคนพิการ 3 คัน โดยมีกรวยสีแดงกั้นไว้บริเวณหน้าlobby รวมถึงมีพื้นที่สำหรับจอดรถบัสรับส่งนักท่องเที่ยวจำนวน 2 คัน (รูปที่ 2.3)</p> <p>- บริเวณทางเข้าออกโครงการมีกรวยตั้ง และมีเชือกขาว-แดง คัดบริเวณทางเข้าออกทั้ง 2 ด้าน (รูปที่ 2.7)</p> <p>- โครงการมีเจ้าหน้าที่รักษาความปลอดภัยคอยอำนวยความสะดวกตลอด 24 ชั่วโมง (รูปที่ 2.8)</p>	<p>- ไม่พบปัญหา</p> <p>- ไม่พบปัญหา</p> <p>- ไม่พบปัญหา</p>

รูปที่ 2.8 เจ้าหน้าที่รักษาความปลอดภัย

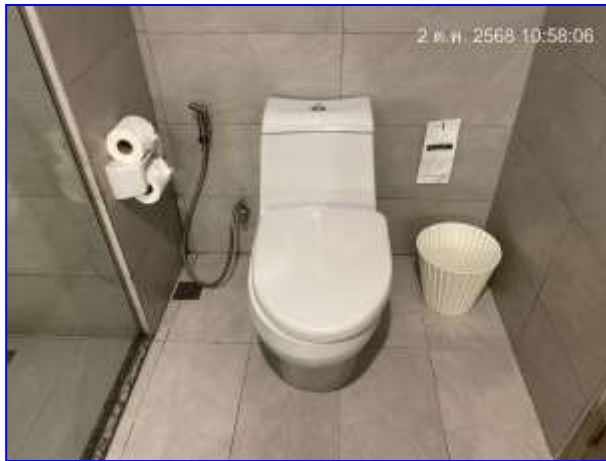
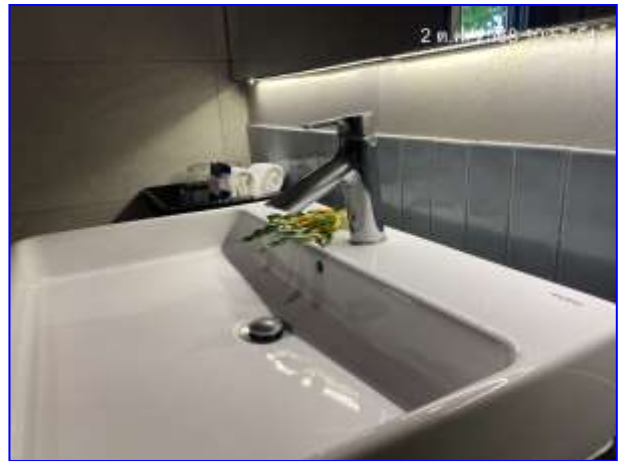
รูปที่ 2.9 สุขภัณฑ์ประหยัdnน้ำ

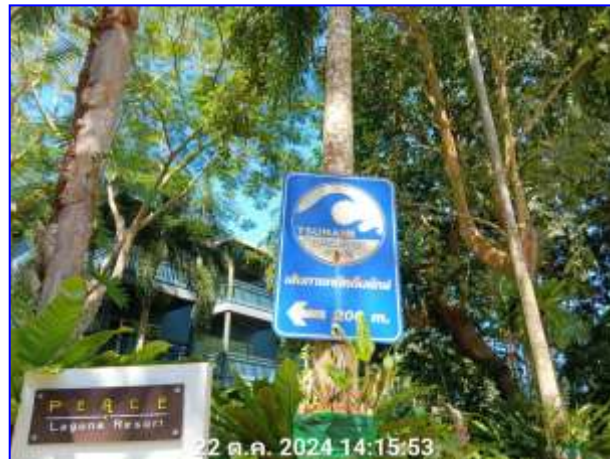
รูปที่ 2.10 ป้ายแสดงทางหนีสำนามิ

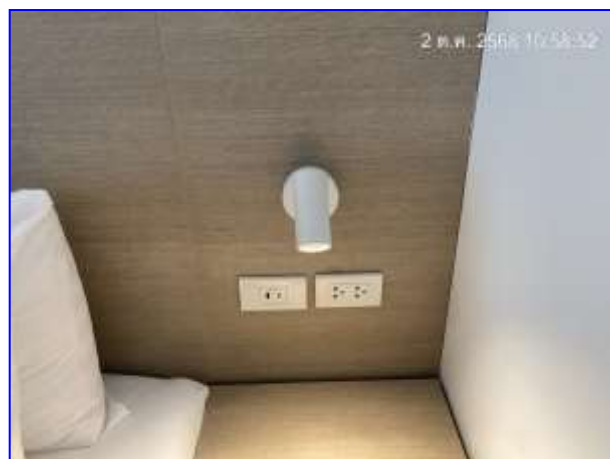
รูปที่ 2.11 อุปกรณ์ประหยัdnไฟฟ้า

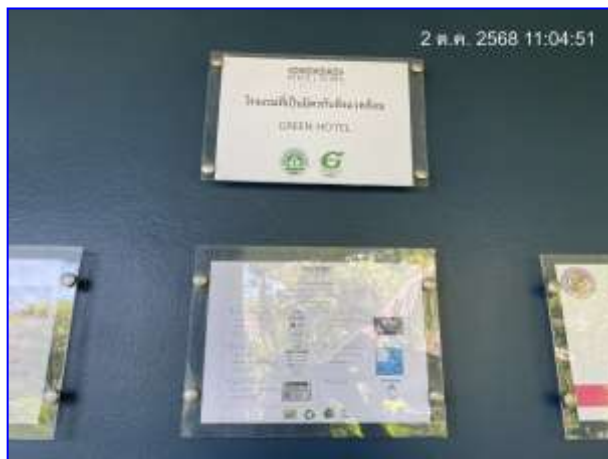
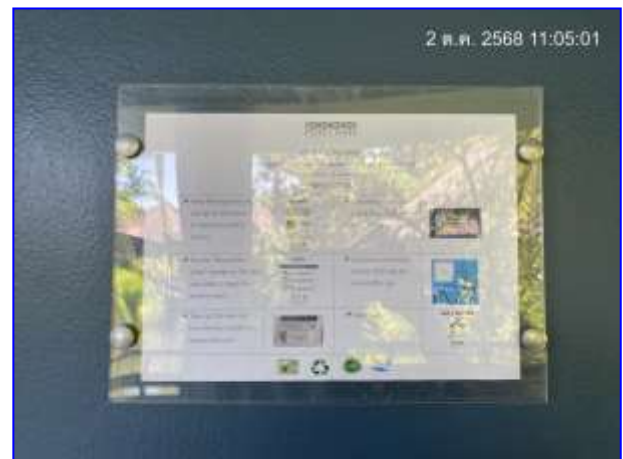
ผลกระทบสิ่งแวดล้อม	มาตรการป้องกันและแก้ไขผลกระทบสิ่งแวดล้อม	รายละเอียดการปฏิบัติจริง	ปัญหาและแนวทางแก้ไข
<p>3.5 การใช้ไฟฟ้า</p> <p>- ระยะดำเนินการจะขอรับบริการจากการไฟฟ้าส่วนภูมิภาค จังหวัดกระบี่ ผ่านหม้อแปลงไฟฟ้า (Transformer) ขนาด 1,650 KVA ชนิด Dry Type จำนวน 1 ชุด เพื่อจ่ายให้กับส่วนต่างๆของโครงการอย่างพอเพียงเนื่องจากความต้องการใช้ไฟฟ้าของโครงการส่วนขยายเท่ากับ 1,546.31 KVA ประกอบกับโครงการจะมีมาตรการให้พนักงานและผู้พักอาศัยช่วยกันประหยัดไฟ ดังนั้น คาดว่าการดำเนินโครงการจะไม่มีผลกระทบต่อการใช้ไฟฟ้าของชุมชนโดยรอบแต่อย่างใด</p>	<p>(1) เลือกใช้อุปกรณ์ที่ประหยัดไฟ</p> <p>(2) รมรงคิให้ผูพักอาศัยและพนักงานของโครงการใช้ไฟอย่างประหยัด เช่นการติดสติกเกอร์ให้ช่วยประหยัดไฟตามจุดต่างๆ</p>	<p>- โครงการมีการติดตั้งหลอดประหยัดไฟ เช่น ภายในห้องพักรมีระบบคิยการ์ด และมีการใช้หลอด LED ประมาณ 80 % ทั้งโครงการ (รูปที่ 2.11)</p> <p>- โครงการมีการรณรงค์ให้พนักงานในโครงการและแขกผู้เข้าพักช่วยประหยัดพลังงานโดยการติดตั้งป้ายรณรงค์ประหยัดพลังงาน ภายในโครงการ (รูปที่ 2.12)</p>	<p>- ไม่พบปัญหา</p> <p>- ไม่พบปัญหา</p>

รูปที่ 2.12 ป้ายประหยัดพลังงาน

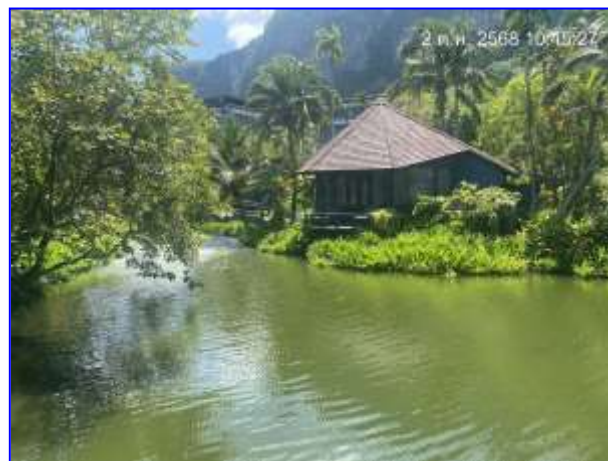
รูปที่ 2.13 บ่อหนองน้ำ (lagoon)

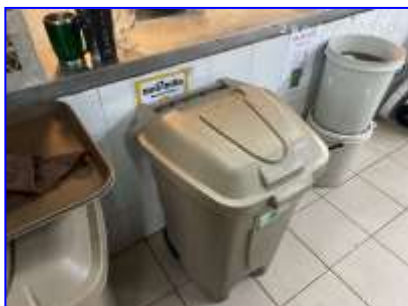
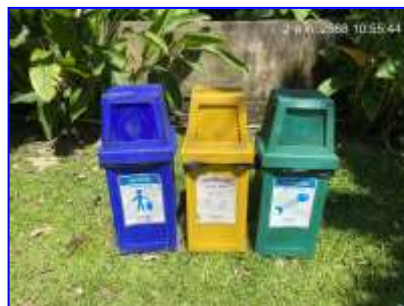
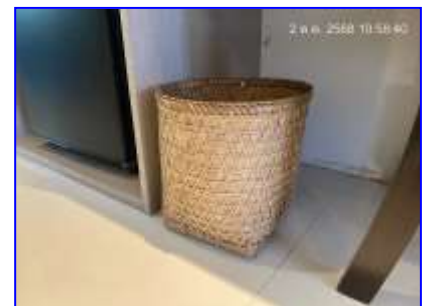
รูปที่ 2.14 ถังขยะภายในโครงการ | ถังขยะแยกประเภทภายในโครงการ
และถังขยะภายในห้องพัก

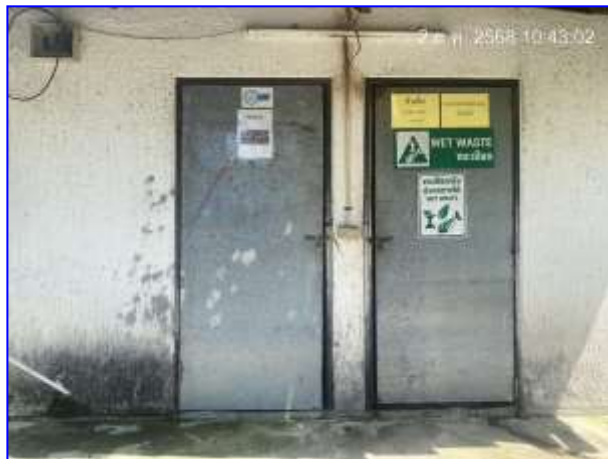
รูปที่ 2.15 ห้องพักขยะเปียกและขยะแห้ง

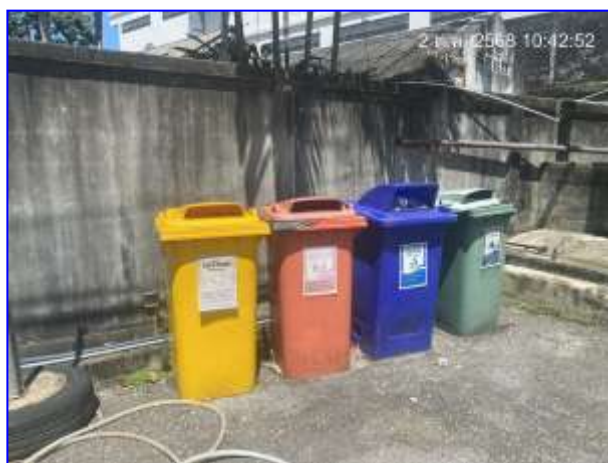
รูปที่ 2.16 แยกประเภทขยะ

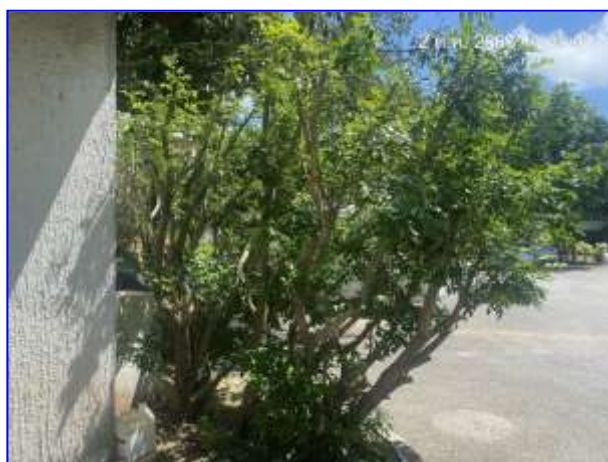
(8) ตั้งกระถามต้นไม้ซึ่งเป็นไม้ทรงพุ่มและมีกลิ่นหอมบริเวณห้องพักขยะเพื่อให้เกิดความสวยงามและลดผลกระทบด้านกลิ่นเหม็นรบกวน	- บริเวณห้องพักขยะมีการปลูกต้นไม้และต้นไม้ซึ่งเป็นไม้ทรงพุ่มและมีกลิ่นหอม เพื่อให้เกิดความสวยงามและลดผลกระทบที่เกิดจากกลิ่น (รูปที่ 2.17)	- ไม่พบปัญหา

รูปที่ 2.17 ต้นโมกและต้นแก้ว บริเวณห้องพักขยะ

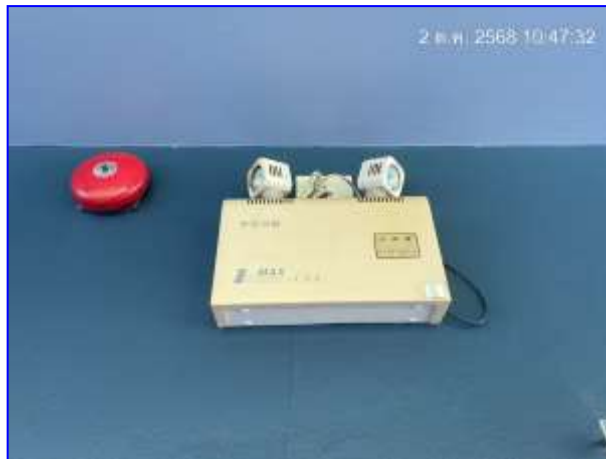
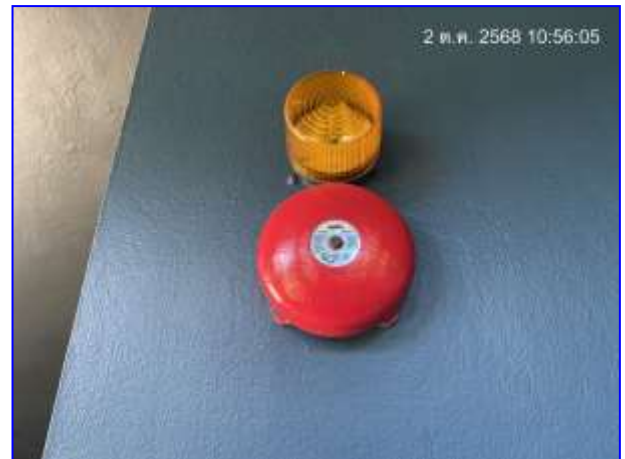
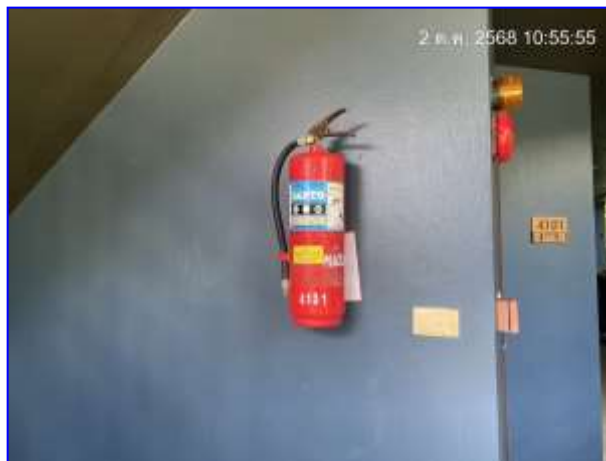
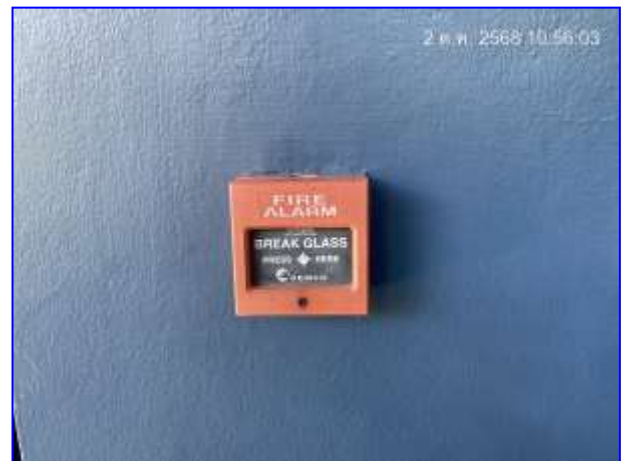
ผลกระทบสิ่งแวดล้อม	มาตรการป้องกันและแก้ไขผลกระทบสิ่งแวดล้อม	รายละเอียดการปฏิบัติงานจริง	ปัญหาและแนวทางแก้ไข
ด้านสุขภาพ เศรษฐกิจ สังคม และทัศนคติของประชาชนที่อาศัยอยู่บริเวณพื้นที่ศึกษา พบว่า มีผู้ให้สัมภาษณ์บางส่วนมีความกังวลเกี่ยวกับการดำเนินโครงการซึ่งที่ปรึกษาได้เสนอแนวทางแก้ไขแล้ว			
<p><u>4.2 การสาธารณสุข อาชีวอนามัย และความปลอดภัย</u></p> <p>- โครงการได้ติดตั้งอุปกรณ์ป้องกันและระงับอัคคีภัย ได้แก่ อุปกรณ์ตรวจจับความร้อน (Heat Detector) ชุดกดแจ้งเหตุ (Manual Alarm Station) อุปกรณ์ส่งเสียงสัญญาณ (Fire Alarm Bell) และถังดับเพลิง ซึ่งการติดตั้งอุปกรณ์ดังกล่าวสอดคล้องกับกฎกระทรวงฉบับที่ 39 และ 55 ส่วนจุดรวมพลของโครงการมีความเหมาะสมของตำแหน่งและความเพียงพอโดยเป็นพื้นที่โล่ง มีพื้นที่ประมาณ 433 ตร.ม. คิดเป็นสัดส่วนของพื้นที่จุดรวมพลต่อผู้พักอาศัยภายในโครงการเท่ากับ 0.85 ตร.ม. ต่อ 1 คน</p>	<p>(1) ตรวจสอบประสิทธิภาพของระบบป้องกันอัคคีภัย และสัญญาณเตือนภัยเป็นประจำทุก 3 เดือน หรือตามที่ระบุไว้ในคู่มือการใช้งาน หากพบว่าชำรุดควรดำเนินการซ่อมแซม หรือเปลี่ยนใหม่ทันที</p>	<p>- โครงการมีการตรวจสอบประสิทธิภาพระบบป้องกันอัคคีภัยและสัญญาณเตือนภัยเป็นประจำทุกเดือนโดยแผนกช่าง หากพบว่าการชำรุดโครงการก็จะซ่อมแซม หรือเปลี่ยนใหม่ทันที (รูปที่ 2.18)</p>	<p>- ไม่พบปัญหา</p>

รูปที่ 2.18 ระบบป้องกันและระงับอัคคีภัย

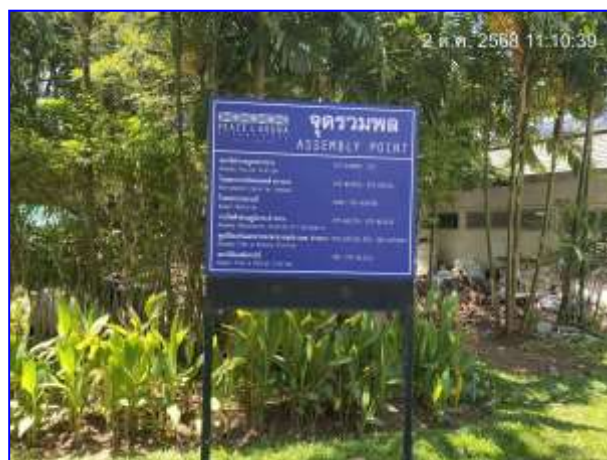
รูปที่ 2.19 จุดรวมพล

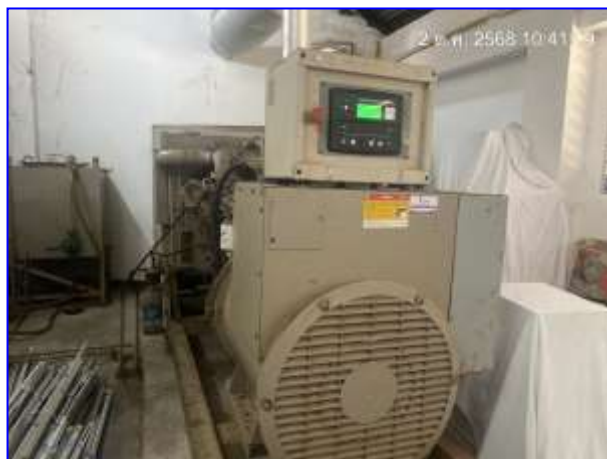
รูปที่ 2.20 เครื่องกำเนิดไฟฟ้าฉุกเฉิน

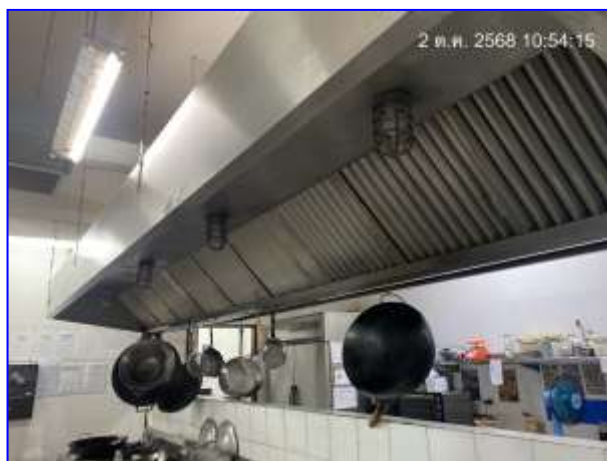
รูปที่ 2.21 ระบบระบายอากาศของห้องครัว

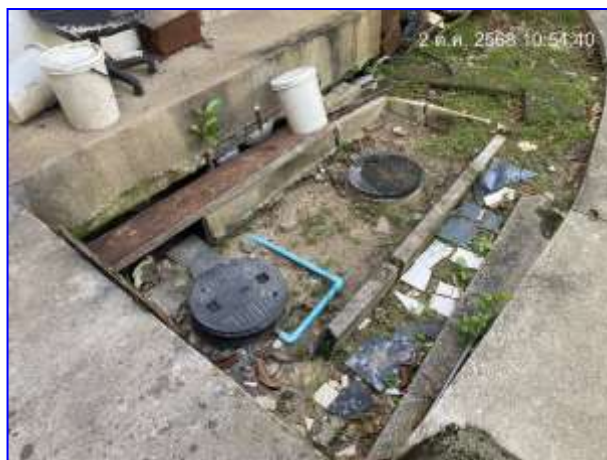
รูปที่ 2.22 ถังไขมัน

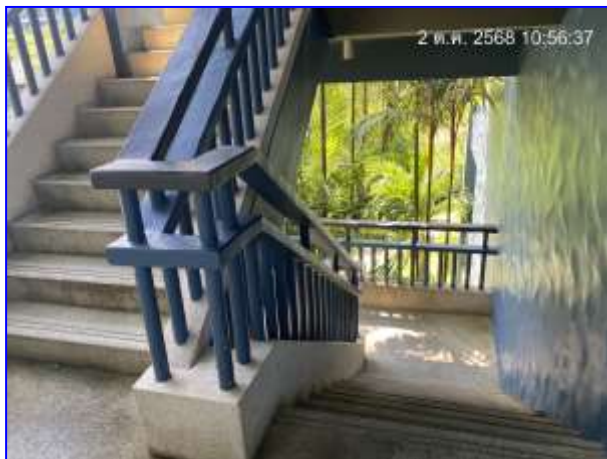
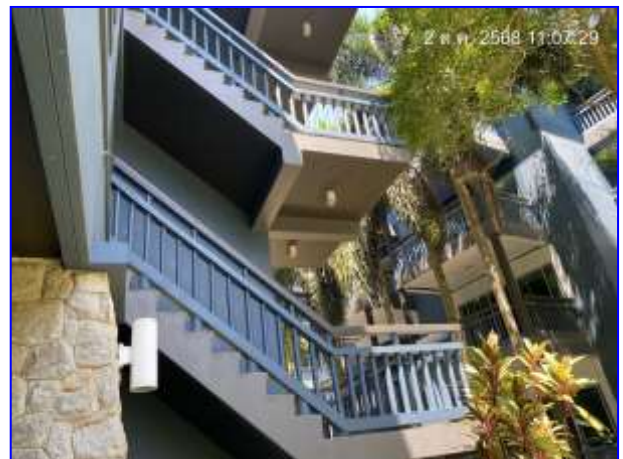
รูปที่ 2.23 บันไดหนีไฟ

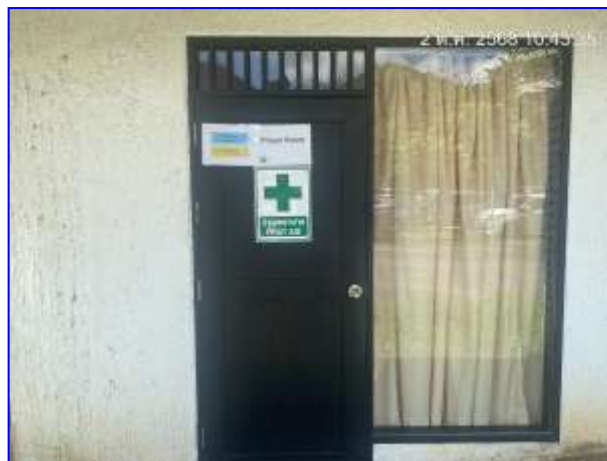
ผลกระทบสิ่งแวดล้อม	มาตรการป้องกันและแก้ไขผลกระทบสิ่งแวดล้อม	รายละเอียดการปฏิบัติจริง	ปัญหาและแนวทางแก้ไข
สำหรับสถานพยาบาลที่อยู่ใกล้เคียงโครงการ คือ สถานีอนามัยบ้านช่องพลี ซึ่งอยู่ห่างจากโครงการเพียง 5 กิโลเมตร หรือ โรงพยาบาลกระบี่ ซึ่งเป็นโรงพยาบาลประจำจังหวัด ซึ่งมีศักยภาพในการบริการด้านสาธารณสุข	<p>(2) จัดทำแผนป้องกันและระงับอัคคีภัยและแผนอพยพกรณีเกิดคลื่นสึนามิ</p> <p>(3) จัดให้มีการฝึกอบรมและป้องกันระงับอัคคีภัย การใช้อุปกรณ์ดับเพลิง การปฐมพยาบาล และวิธีการอพยพผู้พักอาศัยออกอาคารมายังจุดรวมพลให้กับพนักงานของโครงการเป็นประจำอย่างน้อยปีละ 1 ครั้ง</p> <p>(4) จัดเจ้าหน้าที่ตรวจสอบความสงบเรียบร้อยในพื้นที่โครงการตลอด 24 ชั่วโมง และอำนวยความสะดวกจราจรในการเข้า-ออกโครงการ</p> <p>(5) จัดให้มีอุปกรณ์ปฐมพยาบาลเบื้องต้นไว้ในโครงการ และจัดให้มียานพาหนะเพื่อนำส่งผู้เจ็บป่วยไปยังสถานพยาบาลใกล้เคียงได้ตลอด 24 ชั่วโมง</p>	<p>- โครงการมีการจัดทำแผนป้องกันและระงับอัคคีภัย และแผนอพยพกรณีเกิดคลื่นสึนามิ</p> <p>- โครงการมีการฝึกซ้อมแผนป้องกันและระงับอัคคีภัย ปีละ 1 ครั้ง</p> <p>- โครงการมีเจ้าหน้าที่รักษาความปลอดภัยตลอด 24 ชั่วโมง โดยอำนวยความสะดวกให้แก่ผู้สัญจรเข้า-ออกโครงการ (รูปที่ 2.8)</p> <p>- โครงการมีอุปกรณ์ปฐมพยาบาลไว้ที่สำนักงาน แผนกครัว และบริเวณ Lobby และโครงการมียานพาหนะเพื่อนำส่งผู้ป่วยไปส่งยังสถานพยาบาลใกล้เคียง คือโรงพยาบาลกระบี่ หรือในกรณีเร่งด่วน จะส่งโรงพยาบาลวัฒนแพทย์ ซึ่งอยู่ห่างจากโรงแรม 700 เมตร (รูปที่ 2.24)</p>	<p>- ไม่พบปัญหา</p> <p>- ไม่พบปัญหา</p> <p>- ไม่พบปัญหา</p> <p>- ไม่พบปัญหา</p>

รูปที่ 2.24 อุปกรณ์ปฐมพยาบาลเบื้องต้นและรถรับส่งผู้ป่วย

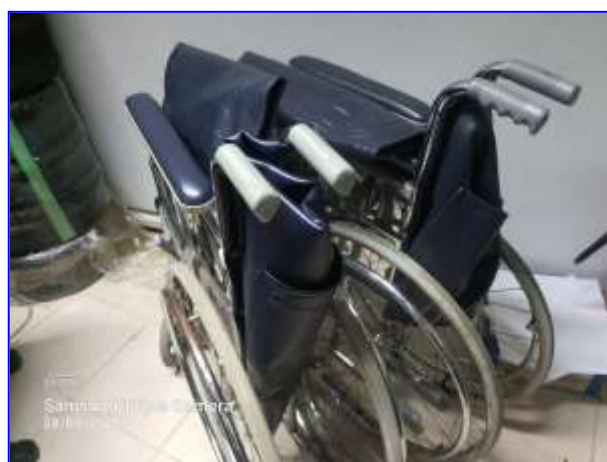
รูปที่ 2.25 อุปกรณ์รับ-ส่งผู้ป่วยและผู้สูงอายุ

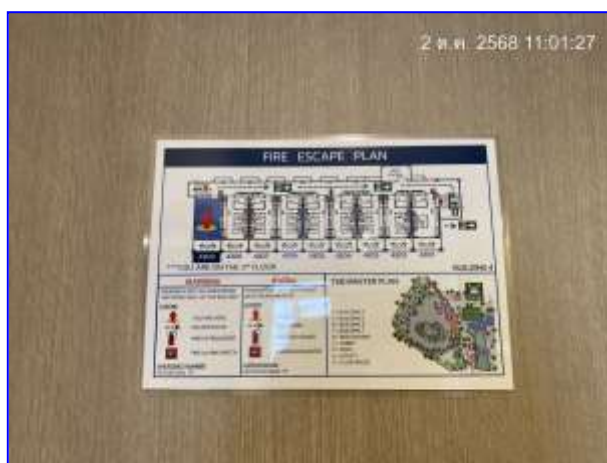
รูปที่ 2.26 แผนผังทางออกหนีไฟภายในห้องพัก

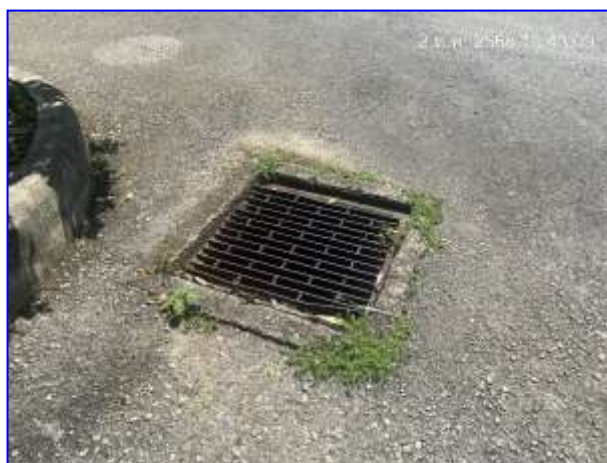
รูปที่ 2.27 ตะแกรงดักขยะ

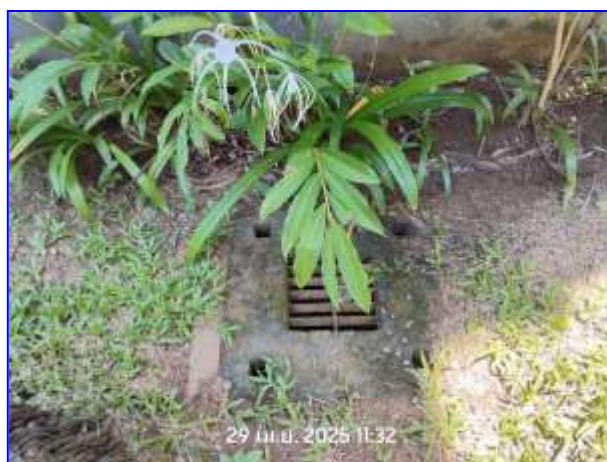
รูปที่ 2.28 บ่อรวบรวมน้ำฝนจากอาคาร

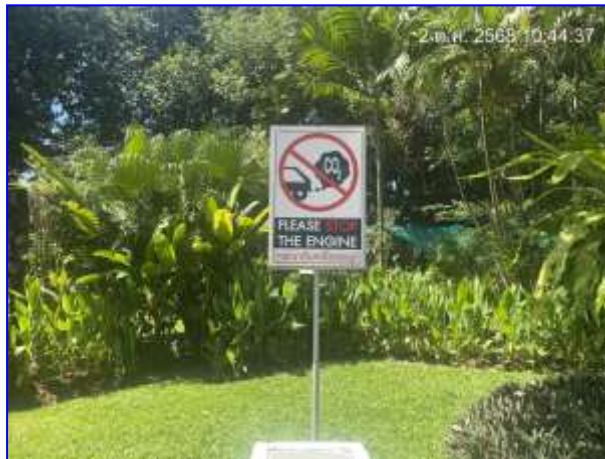
รูปที่ 2.31 ป้ายดับเครื่องยนต์

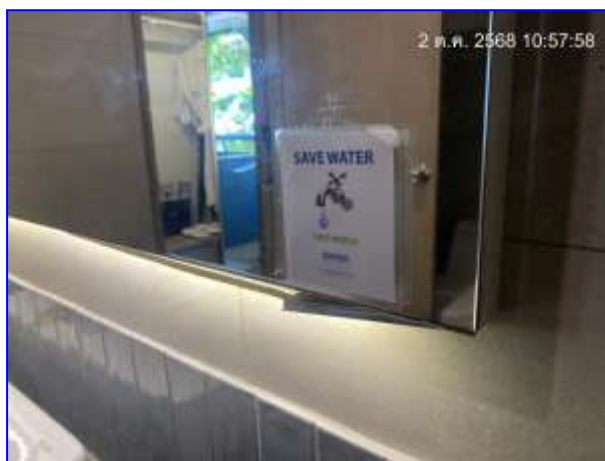
รูปที่ 2.32 ป้ายประหยัดน้ำ

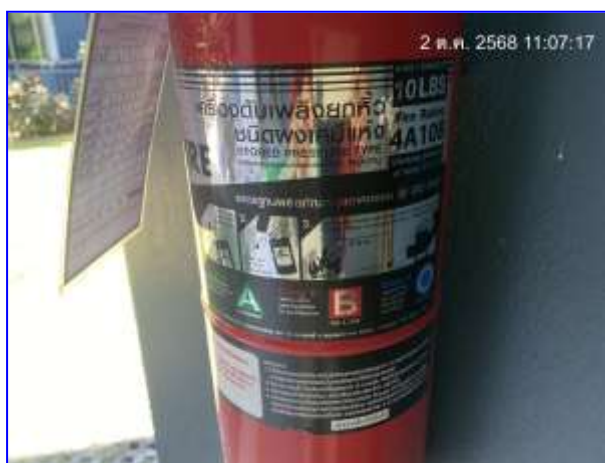
รูปที่ 2.33 ป้ายวิธีการใช้ถังดับเพลิง
