5. ผลการดำเนินการตามมาตรการป้องกันและแก้ไขผลกระทบสิ่งแวดล้อม

ตารางที่ 2 เปรียบเทียบมาตรการป้องกันและแก้ไขผลกระทบสิ่งแวดล้อมที่กำหนดไว้ในรายงานการวิเคราะห์ผลกระทบสิ่งแวดล้อม

โครงการ อาคารพักอาศัยรวม คสล.ขนาด 7 ชั้น ระยะเปิดดำเนินการ

รายงานผลการปฏิบัติตามมาตรการป้องกันแก้ไขผลกระทบสิ่งแวดล้อม และมาตรการติดตามตรวจสอบคุณภาพสิ่งแวดล้อม
โครงการ อาคารพักอาศัยรวม คสล.ขนาดความสูง 7 ชั้น ตั้งอยู่ที่ ซอยหัวหิน 91 ต.หนองแก อ.หัวหิน จ.ประจวบคีรีขันธ์

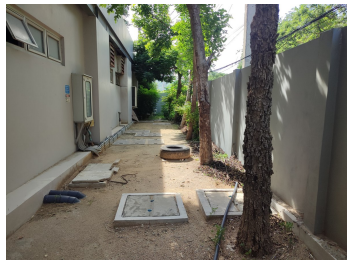
มาตรการติดตามตรวจสอบผลกระทบสิ่งแวดล้อม - ดูแลสภาพรั้วโครงการให้สมบูรณ์ มั่นคง แข็งแรง	สภาพรั้วอยู่ในสภาพดีมีความมั่นคง	-

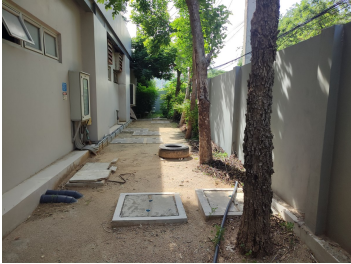
1.4 คุณภาพน้ำ 1. จัดให้มีระบบบำบัดน้ำเสียรวมของโครงการ จำนวน 2 ชุด เพื่อบำบัดน้ำเสีย	จัดระบบบำบัดน้ำเสียไว้แล้ว จำนวน 2 จุด	-

เงื่อนไขตามมาตรการป้องกันและแก้ไขผลกระทบสิ่งแวดล้อม	ผลการปฏิบัติตามมาตรการ	ปัญหา อุปสรรคและข้อเสนอแนะ	แสดงภาพตัวอย่าง
<p>ให้ได้คุณภาพตามมาตรฐานน้ำทิ้งจากอาคารประเภท ค.โดยมีค่า BOD ในน้ำทิ้งไม่เกิน 20 มก./ลิตรดังนี้</p> <p>(1) ระบบบำบัดน้ำเสียส่วนพักอาศัยรวม (WWTP-01)เป็นระบบบำบัดน้ำเสียชนิดเติมอากาศแบบตะกอนแ่ง (ActivatedSludge)จำนวน หนึ่ง ชุด ฝังอยู่ใต้ที่จอดรถด้านทิศตะวันออกของโครงการ ออกแบบให้รองรับน้ำเสียได้ปริมาณ 50 ลูกบาศก์เมตร/วัน ซึ่งเพียงพอต่อการรองรับน้ำเสียจากอาคารพักอาศัยรวมปริมาณ 48 ลูกบาศก์เมตร/วัน</p> <p>(2) ระบบบำบัดน้ำเสียส่วนห้องซักรีดและถังพักมูลฝอยรวม (WWTP-02)เป็นระบบบำบัดน้ำเสียชนิดเติมอากาศแบบตะกอนแ่ง(Activated Sludge)จำนวน 1 ชุด ฝังอยู่ใต้ที่จอดรถจักรยานยนต์ด้านทิศตะวันตกของโครงการ ออกแบบให้รองรับน้ำเสียได้ปริมาณ 40 ลูกบาศก์เมตรต่อวัน ซึ่งเพียงพอต่อการรองรับน้ำเสียจากห้องซักรีด และน้ำเสียจากการล้างถังพักมูลฝอยรวมปริมาณ 38.6 ลูกบาศก์เมตร/วัน</p>	<p>ที่ส่วนพักอาศัยรวม และส่วนของห้องซักรีดและถังพักมูลฝอยรวม</p>	-

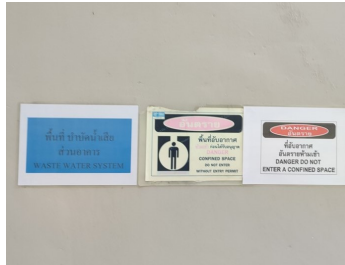
5. ติดตั้งป้ายประชาสัมพันธ์เตือนบริเวณระบบบำบัดน้ำเสียให้เห็นอย่างชัดเจน เพื่อให้ผู้พักอาศัยระมัดระวังในการสัญจรผ่านบริเวณดังกล่าว	ติดป้ายประชาสัมพันธ์ไว้แล้วว่าเป็นระบบบำบัดน้ำเสีย	-

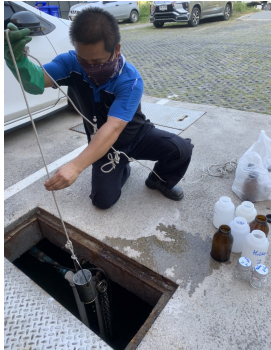
เงื่อนไขตามมาตรการป้องกันและแก้ไขผลกระทบสิ่งแวดล้อม	ผลการปฏิบัติตามมาตรการ	ปัญหา อุปสรรค และข้อเสนอแนะ	แสดงภาพตัวอย่าง
มาตรการติดตามตรวจสอบผลกระทบสิ่งแวดล้อม - จัดให้มีการตรวจสอบคุณภาพน้ำ ณ จุดก่อนและหลังออกจากระบบบำบัดน้ำเสียแต่ละชุดเดือนละ 1 ครั้ง ตลอดระยะเวลาเปิดดำเนินการซึ่งดัชนีที่ตรวจวัดได้แก่ pH , BOD , Fat Grease&Oil , Suspended Solids , Total Dissolved Solids , Settleable Solids , Sulfide , TKN , Total Coliform bacteria , Fecal Coliform Bacteria ซึ่งมีจุดเก็บตัวอย่างน้ำ - ก่อนการบำบัดน้ำเสีย คือบ่อปรับสมดุลน้ำเสีย - หลังการบำบัด คือบ่อพักน้ำสำหรับรดน้ำต้นไม้ - ก่อนระบายออกนอกโครงการ คือบ่อตรวจคุณภาพน้ำ	ตรวจสอบคุณภาพน้ำไว้แล้วทั้งสามบ่อ ในเดือนกรกฎาคม ถึง ธันวาคม 2568	-

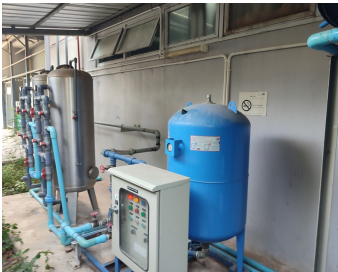
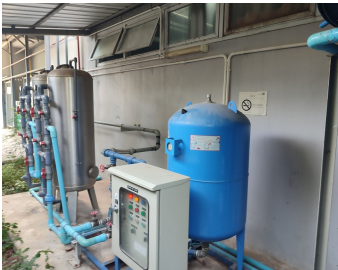
2.3 คุณค่าการใช้ประโยชน์ของมนุษย์ 2.3.1 การใช้น้ำ 1. จัดให้น้ำสำรองเก็บไว้ในถังเก็บน้ำใต้ดิน และถังเก็บน้ำชั้นหลังคา โดยสำรองน้ำใช้ได้นานประมาณ 3 วัน	มีถังสำรองน้ำใต้ดินไว้แล้วที่ถังเก็บน้ำใต้ดินและถังเก็บน้ำชั้นหลังคา มีระบบสูบน้ำประปาไว้ที่ด้านข้างอาคารด้านทิศใต้	-

2. จัดให้มีระบบสูบน้ำในอาคารซึ่งทำหน้าที่สูบน้ำจ่ายน้ำโดยไม่ดึงน้ำเข้ามาจากท่อประปาโดยตรง และควบคุมการจ่ายน้ำด้วยระบบตั้งเวลา ซึ่งกำหนดเวลาการสูบน้ำในช่วง 24.00-05.00 น. ซึ่งนอกช่วงเวลาที่ผู้พักอาศัยใกล้เคียงมีการใช้น้ำมาก	มีการสูบน้ำโดยระบบการสูบน้ำจากน้ำสำรองของอาคารไม่ใช่การดึงน้ำจากท่อประปาโดยตรง	-

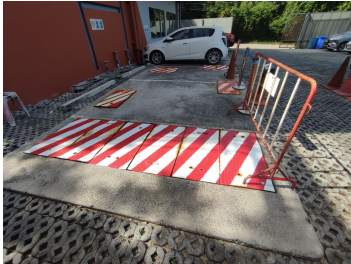
2.3.2 การบำบัดน้ำเสีย 1. จัดให้มีระบบบำบัดน้ำเสียรวมของโครงการ จำนวน 2 ชุด เพื่อบำบัดน้ำเสียให้ได้คุณภาพตามมาตรฐานน้ำทิ้งจากอาคารประเภท ค.โดยมีค่า BOD ในน้ำทิ้งไม่เกิน 20 มก./ลิตรดังนี้ (1) ระบบบำบัดน้ำเสียส่วนพักอาศัยรวม(WWTP-01) เป็นระบบบำบัดน้ำเสียชนิดเติมอากาศแบบตะกอนเร่ง (ActivatedSludge)จำนวนหนึ่งชุดฝังอยู่ที่จุดตรงด้านทิศตะวันออกของโครงการ ออกแบบให้รองรับน้ำเสียได้ ปริมาณ 50 ลูกบาศก์เมตร/วัน ซึ่งเพียงพอต่อการรองรับน้ำเสียจากอาคารพักอาศัยรวมปริมาณ 48 ลูกบาศก์เมตร/วัน (2) ระบบบำบัดน้ำเสียส่วนห้องซักรีดและถังพักมูลฝอยรวม (WWTP-02)เป็นระบบบำบัดน้ำเสียชนิดเติมอากาศแบบตะกอนเร่ง(ActivatedSludge)จำนวน 1 ชุด ฝังอยู่ที่จุดตรงจักรยานยนต์ด้านทิศตะวันตกของโครงการ ออกแบบให้รองรับน้ำเสียได้ปริมาณ 40 ลูกบาศก์เมตรต่อวัน ซึ่งเพียงพอต่อการรองรับน้ำเสียจากห้องซักรีด และน้ำเสียจากการล้างถังพักมูลฝอยรวมปริมาณ 38.6 ลูกบาศก์เมตร/วัน	ระบบบำบัดน้ำเสียทั้งสองชุดอยู่ในสภาพปกติ และบำบัดน้ำได้อย่างมีคุณภาพ	-

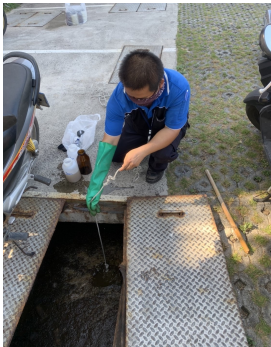
มาตรการติดตามตรวจสอบผลกระทบสิ่งแวดล้อม <ul style="list-style-type: none"> - จัดให้มีการตรวจสอบคุณภาพน้ำ ณ จุดก่อนและหลังออกจากระบบบำบัดน้ำเสียแต่ละชุดเดือนละ 1 ครั้ง ตลอดระยะเวลาเปิดดำเนินการซึ่งดัชนีที่ตรวจวัดได้แก่ pH , BOD , Fat Grease&Oil , Suspended Solids , Total Dissolved Solids , Settleable Solids , Sulfide , TKN , Total Coliform bacteria , Fecal Coliform Bacteria ซึ่งมีจุดเก็บตัวอย่างน้ำ - ก่อนการบำบัดน้ำเสีย คือบ่อปรับสมดุลน้ำเสีย - หลังการบำบัด คือบ่อพักน้ำสำหรับรดน้ำต้นไม้ - ก่อนระบายออกนอกโครงการ คือบ่อตรวจคุณภาพน้ำ 	ตรวจสอบคุณภาพน้ำไว้แล้วทั้งสามบ่อ ในเดือนกรกฎาคม ถึง ธันวาคม 2568	-

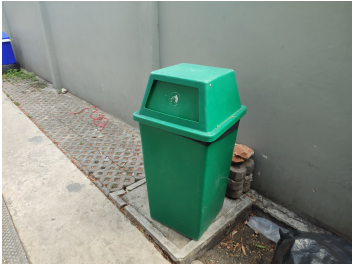
2.3.5 การจัดการมูลฝอย 1. โครงการจะจัดให้มีห้องพักมูลฝอยประจำชั้นตั้งแต่ชั้นที่ 2-7(ซึ่งเป็นชั้นพักอาศัย) จำนวน 1 ห้อง/ชั้น ตั้งอยู่ใกล้กับห้องไฟฟ้า ซึ่งห้องพักมูลฝอยแต่ละห้องมีความกว้าง 1.1 เมตรความยาว 1.3 เมตรขนาดพื้นที่ 1.43 ตารางเมตร โดยภายในห้องพักมูลฝอยจะตั้งถังมูลฝอยขนาด 120 ลิตรจำนวน 2 ถัง (ถังมูลฝอยรีไซเคิล 1 ถังและถังมูลฝอยเปียก 1 ถัง)และตั้งถังมูลฝอยขนาด 50 ลิตรจำนวน 2 ถัง(ถังมูลฝอยแห้ง 1 ถัง และถังมูลฝอยอันตราย 1 ถัง)ภายในรองด้วยถุงดำอีกชั้นหนึ่งไว้ภายในถังดังกล่าว	จัดห้องพักมูลฝอยประจำชั้นไว้แล้ว และมีถังรองรับมูลฝอยไว้ทุกที่ที่พักมูลฝอย	-

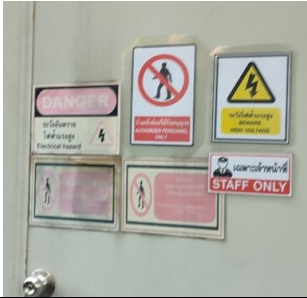
4. ติดป้ายเตือนแสดงข้อความ “อันตรายไฟฟ้าแรงสูง” และ“เฉพาะเจ้าหน้าที่ที่เกี่ยวข้องเท่านั้น” ให้เห็นชัดเจน ติดไว้ที่จุดติดตั้งหม้อแปลงไฟฟ้า	มีป้ายเตือนไว้แล้ว	-

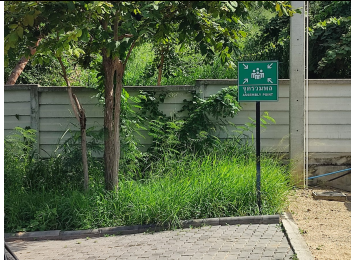
3. จัดให้มีจุดรวมคนเบื้องต้นอยู่บริเวณพื้นที่ปลูกหญ้าด้านทิศใต้และทิศตะวันตก (ใกล้บันได ST-1 และ ST-2) ไม่รวมพื้นที่ปลูกไม้ยืนต้น มีขนาดพื้นที่ประมาณ 107 ตารางเมตร ซึ่งพื้นที่จุดรวมคนของโครงการสามารถรองรับจำนวนคนได้ 428 คน(โดย 1 คนใช้พื้นที่ยืน 0.25 ตารางเมตร)จึงสามารถรองรับจำนวนผู้พักอาศัยและพนักงานของโครงการ จำนวน 318 คน(ผู้อยู่อาศัยจำนวน 288 คนและพนักงานจำนวน 30 คน)ได้อย่างเพียงพอ	มีจุดรวมพลไว้บริเวณด้านทิศตะวันตกของโครงการ ซึ่งติดป้ายบอกไว้ว่าเป็นจุดรวมพลเห็นได้อย่างชัดเจน	-
