5. ผลการดำเนินการตามมาตรการป้องกันและแก้ไขผลกระทบสิ่งแวดล้อม

ตารางที่ 3 เปรียบเทียบมาตรการป้องกันและแก้ไขผลกระทบสิ่งแวดล้อมที่กำหนดไว้ในรายงานการวิเคราะห์ผลกระทบสิ่งแวดล้อม โครงการเอดี บางเสร่ เลค แอนด์ รีสอร์ทที่ตั้งอยู่ที่ เลขที่ 100 หมู่ 2 ตำบลบางเสร่ อำเภอสัตหีบ จังหวัดชลบุรีระยะเปิดดำเนินการ

รายงานผลการปฏิบัติตามมาตรการป้องกันแก้ไขผลกระทบสิ่งแวดล้อม และมาตรการติดตามตรวจสอบคุณภาพสิ่งแวดล้อม
โครงการเอดี บางเสร่ เลค แอนด์ รีสอร์ท ตั้งอยู่ที่เลขที่ 100 ม.2 ต.บางเสร่ อ.สัตหีบ จ.ชลบุรี

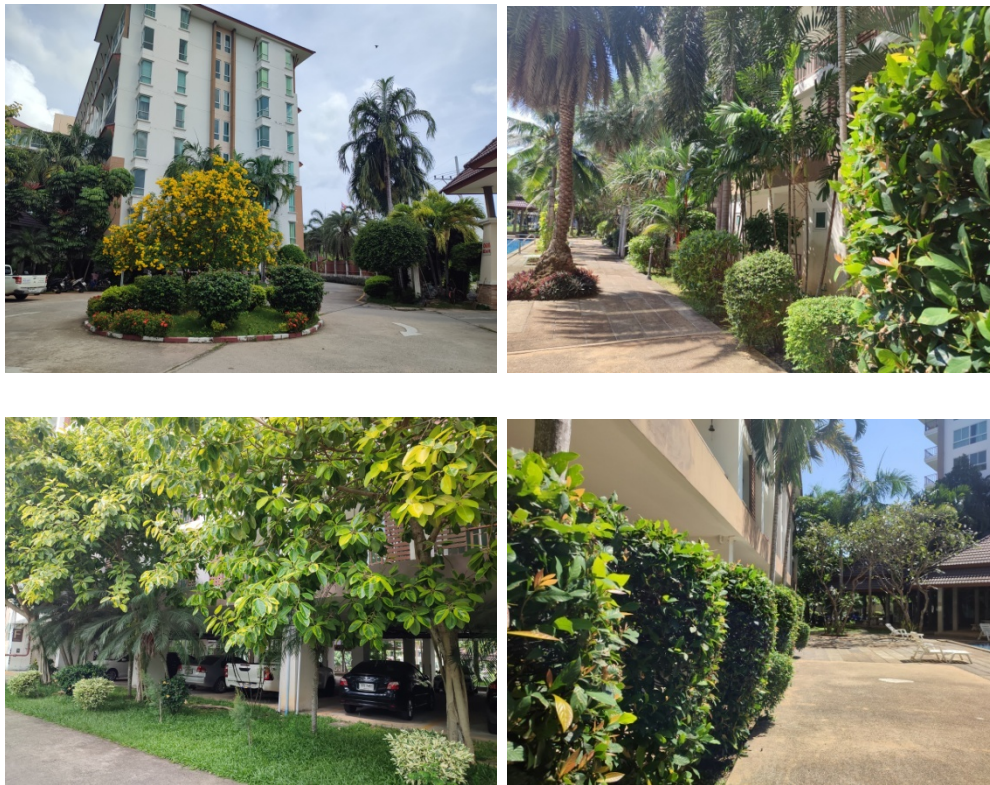
ภาพที่ 6-1 พื้นที่สีเขียวภายในโครงการ

2. จัดให้มีการดูแลต้นไม้และสวนหย่อมภายในพื้นที่โครงการให้มีสภาพดีอยู่เสมอตามมาตรการในเรื่องสุนทรียภาพและทัศนียภาพ	จัดให้มีพื้นที่สีเขียวที่จัดเป็นสวนหย่อมไว้โดยรอบที่เป็นพื้นที่ว่างทั้งหมดและตัดแต่งดูแลมีการเจริญเติบโตดีอยู่เสมอ	-	ภาพที่ 4 ภาพที่ 6-1

เงื่อนไขตามมาตรการป้องกันและแก้ไขผลกระทบสิ่งแวดล้อม	ผลการปฏิบัติตามมาตรการ	ปัญหา อุปสรรค และข้อเสนอแนะ	เอกสารอ้างอิง
2. ทรัพยากรชีวภาพ 2.1 ทรัพยากรชีวภาพบนบกและชีวภาพในน้ำ 1. ดำเนินการตามมาตรการป้องกันและแก้ไขผลกระทบต่อทรัพยากรด้านกายภาพอย่างเคร่งครัด เพื่อที่จะไม่ก่อให้เกิดผลกระทบทรัพยากรทางชีวภาพ	ดูแลรักษาพื้นที่สีเขียว และระบบบำบัดน้ำเสียไว้เป็นอย่างดีตลอดระยะเวลาเปิดดำเนินการที่ผ่านมา	-	ภาพที่ 6-1 ภาพที่ 6-3

เงื่อนไขตามมาตรการป้องกันและแก้ไขผลกระทบสิ่งแวดล้อม	ผลการปฏิบัติตามมาตรการ	ปัญหา อุปสรรค และข้อเสนอแนะ	เอกสารอ้างอิง
2. ปลุกต้นไม้ภายในโครงการให้มากที่สุด ในบริเวณพื้นที่ว่างซึ่งไม่ใช่ถนนและทางวิ่งรถเพื่อลดภาระการทำงานของเครื่องปรับอากาศ	ปลุกต้นไม้บริเวณพื้นที่ว่าง เป็นพื้นที่สีเขียวทั้งหมด	-	ภาพที่ 6-1

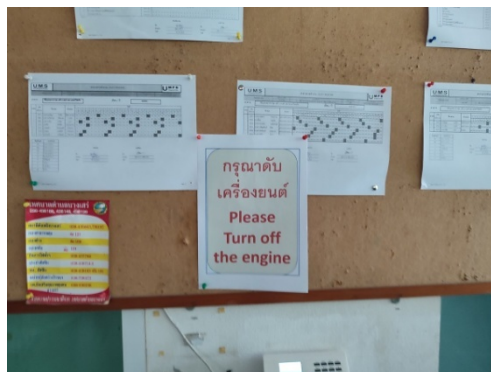
ภาพที่ 6-2 ป้ายดับเครื่องยนต์ไว้บริเวณที่จอดรถ

2. ติดตั้งป้ายห้ามติดเครื่องยนต์ไว้ภายในบริเวณลานจอดรถให้สังเกตได้อย่างชัดเจนและทั่วถึง	ติดป้ายห้ามติดเครื่องยนต์ไว้บริเวณลานจอดรถไว้แล้ว	-	ภาพที่ 6-2
3. จัดให้มีการปลูกต้นไม้ภายในโครงการให้มากที่สุด เพื่อให้ต้นไม้ต่าง ๆ ช่วยดูดซับมลพิษ และเลือกปลูกพันธุ์ไม้ที่สามารถดูดซับคาร์บอนไดออกไซด์ เช่น ต้นอินทนิล พิกุล หนุปลาช่อน และปลูกหญ้ามาเลย์ อีกทั้งจัดพื้นที่ขนาดเล็กเพื่อให้เกิดความสวยงามโดยปลูกในบริเวณโดยรอบโครงการ เพื่อให้เกิดความกลมกลืนกับธรรมชาติและเพื่อเป็นที่พักผ่อนหย่อนใจสำหรับผู้พักอาศัยในโครงการ	ปลูกต้นไม้บริเวณที่ว่างทั้งหมดของชั้นล่างโครงการ เป็นไม้ยืนต้น ไม้พุ่ม และไม้คลุมดิน ซึ่งพันธุ์ไม้ต่าง ๆ สามารถช่วยลดหรือดูดซับก๊าซคาร์บอนไดออกไซด์ได้เป็นอย่างดี ประกอบกับสภาพภูมิประเทศที่เป็นพื้นที่ชายทะเลมีลมพัดปานกลางถึงแรง ทำให้พื้นที่โครงการมีการระบายอากาศได้ดี และร่มรื่นเย็นสบาย	-	ภาพที่ 2 ภาพที่ 6-1

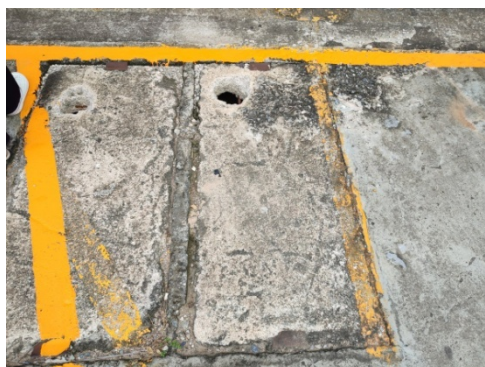
ภาพที่ 6-3 ฝาดังระบบบำบัดน้ำเสีย

1.3 ทรัพยากรน้ำ			
1. จัดให้มีระบบบำบัดน้ำเสีย โดยเลือกระบบบำบัดน้ำเสียสำเร็จรูป ชนิดเติมอากาศเลี้ยงตะกอนเวียนกลับ (Aeration activated sludge process , A/S) จำนวน 6 ชุด (1 ชุด/อาคาร) ออกแบบให้สามารถรองรับน้ำเสียได้ปริมาณ 140 ลบ.ม./วัน/ชุด โดยประสิทธิภาพของระบบบำบัดน้ำเสียเท่ากับร้อยละ 92 คิดค่าความสกปรกเฉลี่ย (BOD) ของน้ำเสียที่เข้าระบบบำบัดน้ำเสียเท่ากับ 250 มิลลิกรัม/ลิตร และมีค่า BOD ที่ออกจากระบบไม่เกิน 20 มิลลิกรัม/ลิตรและระบายออกสู่ภายนอกโครงการต่อไป	ติดตั้งระบบบำบัดน้ำเสียสำเร็จรูปไว้แต่ละอาคารสามารถบำบัดน้ำเสียค่า BOD ที่ต่ำกว่า 20 มิลลิกรัม/ลิตร	-	ภาพที่ 2 ภาพที่ 6-3

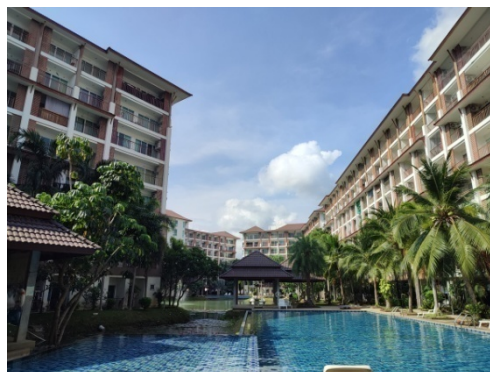
3.3 การอนุรักษ์พลังงาน 1. การอนุรักษ์พลังงานไฟฟ้าของเจ้าของโครงการ มีดังนี้ <ul style="list-style-type: none"> - ออกแบบลักษณะของอาคารโครงการ ให้สามารถลดปริมาณความร้อนจากแสงแดดที่จะเข้าสู่ตัวอาคารเพื่อลดภาระการทำงานของเครื่องปรับอากาศ - ออกแบบอาคารให้มีสัณฐาน ได้แก่ คลีบ แผง ระแนง ทำให้อาคารมีร่มเงาและลดความร้อนที่จะเข้าสู่ตัวอาคาร - เลือกใช้กระจกสีเขียวตัดแสง (Tinted green glass) ซึ่งมีคุณสมบัติในการกรองแสงจำแต่ให้แสงสว่างเพียงพอ ทำให้ประหยัดไฟฟ้าส่องสว่าง สามารถดูดซับความร้อนบางส่วนไม่ให้เข้าสู่ตัวอาคาร ทำให้ประหยัดพลังงานจากการใช้เครื่องปรับอากาศ - เลือกใช้สีทาอาคารชนิดสะท้อนความร้อนและเป็นโทนสีอ่อน เพื่อช่วยลดความร้อนที่จะเข้าสู่ตัวอาคาร 	ออกแบบอาคารให้มีการอนุรักษ์พลังงานไฟฟ้าไว้แล้ว ได้แก่ มีช่องเปิดสำหรับลดความร้อน มีระเบียงรับลม และพื้นที่สีเขียวที่แทรกอยู่ตามอาคารต่าง ๆ ช่วยลดอุณหภูมิบรรยากาศ ประกอบกับการออกแบบที่มีบึงน้ำอยู่ระหว่างอาคาร มีความชื้นและลมพัดทำให้อาคารไม่ร้อน และมีลมพัดตลอดเวลา ใช้กระจกที่ไม่สะท้อนแสง ในช่วงเวลากลางวันมีความสว่าง ไม่จำเป็นต้องเปิดดวงไฟแต่อย่างใด การใช้สีอ่อนทาสีอาคารทำให้ไม่ดูดกลืนความร้อนในเวลากลางวัน		ภาพที่ 6-6

ภาพที่ 6-6 สภาพอาคารในปัจจุบัน โครงสร้างอาคารแข็งแรงไม่แตกร้าว

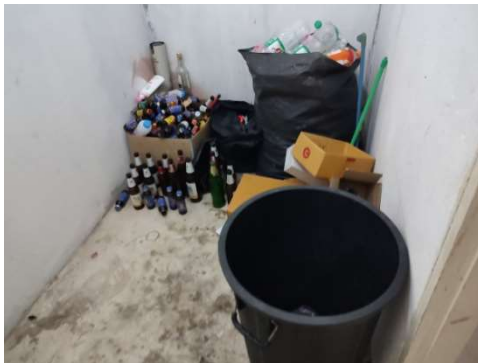
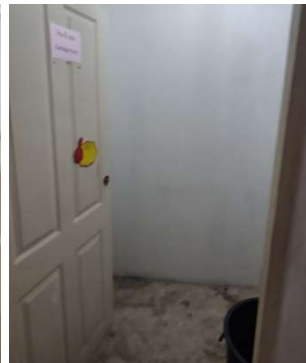
ภาพที่ 6-8 ห้องพักมูลฝอยประจำชั้น

3.4 การจัดการมูลฝอย			
1. จัดให้แต่ละอาคารมีห้องเก็บมูลฝอยในแต่ละชั้นและภายในห้องเก็บมูลฝอยติดตั้งภาชนะรองรับมูลฝอย ซึ่งเลือกใช้ภาชนะรองรับมูลฝอย ชนิดถังความจุ 100 ลิตร จำนวน 5 ถัง รองรับมูลฝอยเปียก 2 ถัง มูลฝอยแห้ง 2 ถัง และมูลฝอยอันตราย ที่เกิดขึ้นในแต่ละชั้น โดยภายในถังบรรจุถุงดำ เพื่อง่ายต่อการจัดเก็บ เก็บขน แล้วเคลื่อนย้าย	มีห้องพักมูลฝอยประจำชั้นไว้แล้ว	-	ภาพที่ 6-8

6. ห้องพักมูลฝอยจะมีประตูมิดชิดเพื่อป้องกันกลิ่น รบกวนผู้อยู่อาศัยและชุมชนบริเวณใกล้เคียง โดยจะเปิดประตูเฉพาะช่วงที่มีการเก็บขนมูลฝอยเท่านั้น	ห้องพักมูลฝอยมีประตูที่ปิดมิดชิด	-	ภาพที่ 6-8

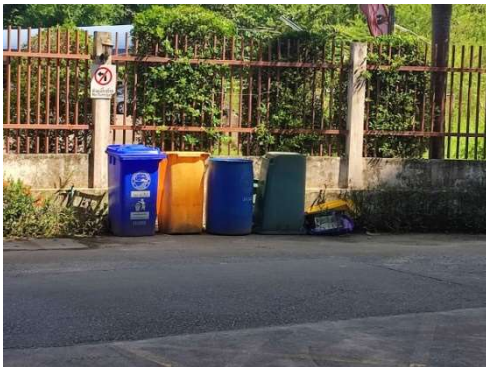
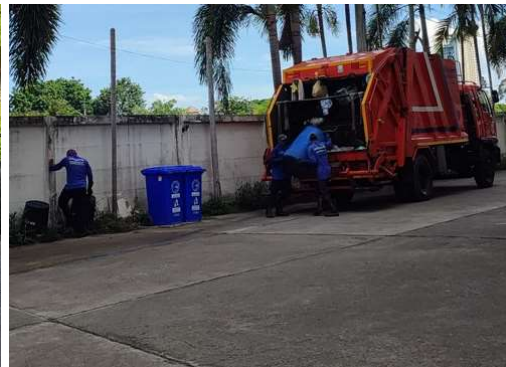
ภาพที่ 6-9 รถจัดเก็บมูลฝอยของเทศบาลบางเสร่เข้ามาจัดเก็บภายในโครงการ

2. ตรวจสอบไม่ให้มีมูลฝอยตกค้างในโครงการ หากมีมูลฝอยตกค้างในโครงการต้องแจ้งให้กองสาธารณสุขและสิ่งแวดล้อมเทศบาลบางเสร่ เข้ามาเก็บขนเพื่อนำไปกำจัดต่อไป	ไม่มีมูลฝอยตกค้าง และเทศบาลบางเสร่เข้ามาดำเนินการเก็บขนไปกำจัดสม่ำเสมอ	-	ภาพที่ 6-9

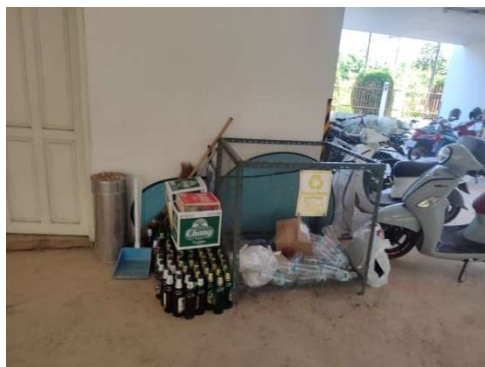
ภาพที่ 6-10 กระบะสำหรับรวบรวมมูลฝอยนำกลับไปขายเพื่อ รีไซเคิล

7. กำหนดให้มีมาตรการในการลดปริมาณมูลฝอยทั่วไป และมูลฝอยอันตราย โดยใช้มาตรการ ลด ละ เลิก และรณรงค์ให้ผู้พักอาศัยมีจิตสำนึกในการลดมูลฝอยทั่วไป และมูลฝอยอันตราย	มีมาตรการลดมูลฝอย โดยมีกระเบสำหรับให้ผู้พักอาศัยใส่มูลฝอยที่จะนำไปขายเป็นขยะรีไซเคิลไว้แล้ว	-	ภาพที่ 6-10

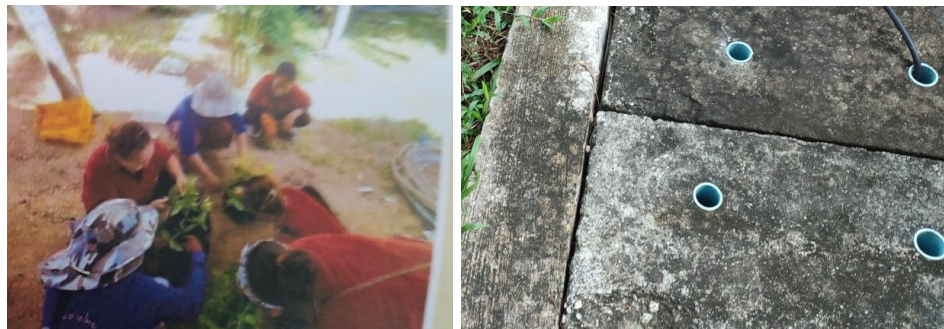
ภาพที่ 6-12 ทำความสะอาดเก็บขยะบึงน้ำ และตรวจสอบท่อระบายน้ำและฝาท่อระบายน้ำ

8. รณรงค์ให้ผู้พักอาศัยใช้น้ำอย่างประหยัดเพื่อลดปริมาณน้ำที่ระบายลงสู่ท่อระบายน้ำสาธารณะ	ผู้พักอาศัยใช้น้ำอย่างประหยัด	-	-
9. ทำการขุดลอกท่อระบายน้ำ 2 ครั้ง/ปี ในช่วงก่อนและหลังฤดูฝน	ขุดลอกท่อระบายน้ำและเก็บเศษใบไม้ตะกอน และขยะออก	-	ภาพที่ 6-12

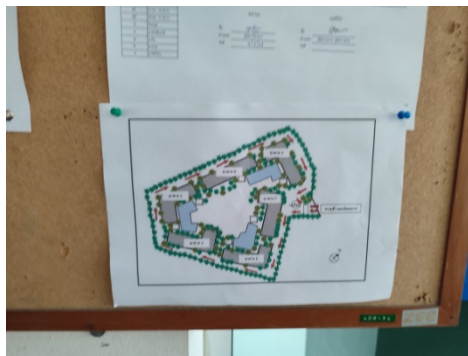
ภาพที่ 6-13 ป้ายผังจราจรติดไว้ที่ป้ายประชาสัมพันธ์ของโครงการ

3.7 การคมนาคมและการขนส่ง			
1. จัดให้มีผังการจราจรตามที่กำหนดไว้ในผังบริเวณ	ติดป้ายผังจราจรไว้ที่บอร์ดประชาสัมพันธ์ของโครงการ	-	ภาพที่ 6-13
2. ติดตั้งป้ายแสดงเส้นทางรถ เข้า-ออก ภายในโครงการ พร้อมทั้งสัญญาณจราจรต่าง ๆ ให้ชัดเจนตามความเหมาะสม	ติดป้ายแสดงทางวิ่งรถของโครงการไว้แล้ว	-	ภาพที่ 6-13

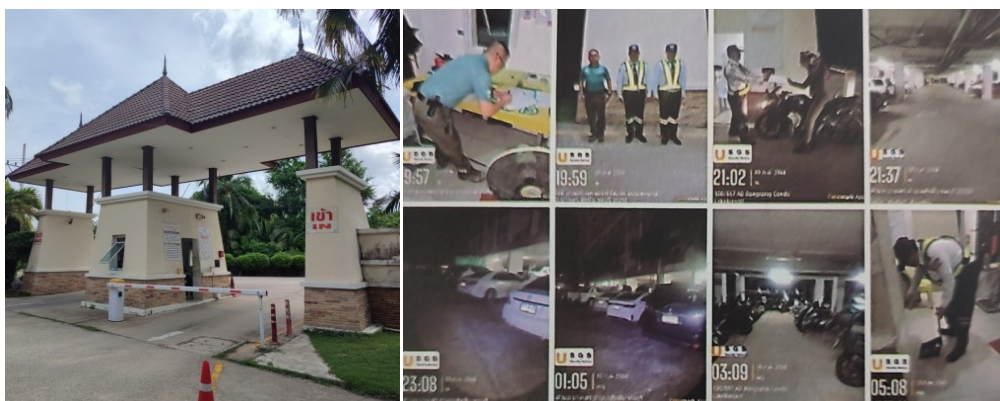
ภาพที่ 6-14 บัณฑิตยามรักษาความปลอดภัยและเจ้าหน้าที่ดูแลการจราจรที่ทางเข้าออกโครงการ

3. จัดให้มีเจ้าหน้าที่ หรือยามคอยอำนวยความสะดวกและจัดระบบการจราจรบริเวณทางเข้า-ออกพื้นที่โครงการในช่วงโม่งเร่งด้วยเพื่อป้องกันการเกิดอุบัติเหตุ	มีเจ้าหน้าที่จัดการจราจรไว้แล้วที่บ่อน้ำโครงการ	-	ภาพที่ 6-14

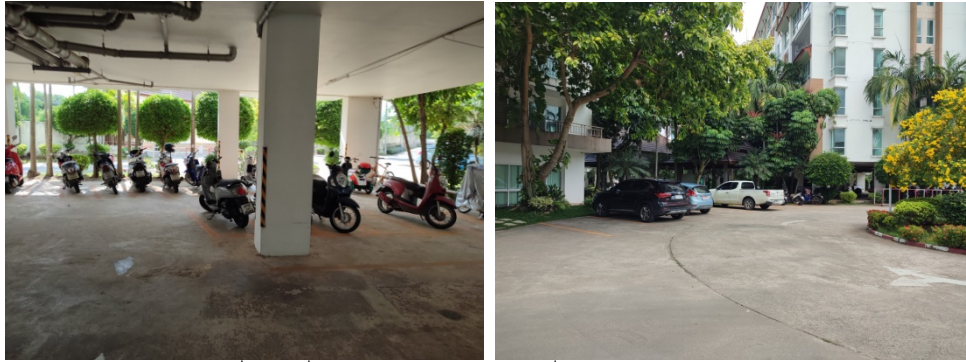
ภาพที่ 6-15 ที่จอดรถภายในโครงการและที่จอดรถผู้มาติดต่อโครงการ

4. ห้ามประกอบกิจกรรมใด ๆ รวมทั้งการก่อสร้างในบริเวณที่จัดไว้ใช้เป็นที่จอดรถยนต์ อันจะทำให้พื้นที่จอดรถลดลงจากที่เสนอไว้ในรายงาน	ไม่มีกิจกรรมอื่นบริเวณที่จอดรถสามารถจอดรถไว้ไม่มีสิ่งกีดขวางที่ทำให้ลดจำนวนที่จอดรถ	-	ภาพที่ 6-15

เงื่อนไขตามมาตรการป้องกันและแก้ไขผลกระทบสิ่งแวดล้อม	ผลการปฏิบัติตามมาตรการ	ปัญหา อุปสรรค และข้อเสนอแนะ	เอกสารอ้างอิง
5. จัดให้มีที่จอดรถของโครงการ จำนวน 249 คัน ตามที่เสนอไว้ในรายงานตลอดไป	มีที่จอดรถรวม 249 คันตามที่ได้ออกไว้	-	ภาพที่ 6-15

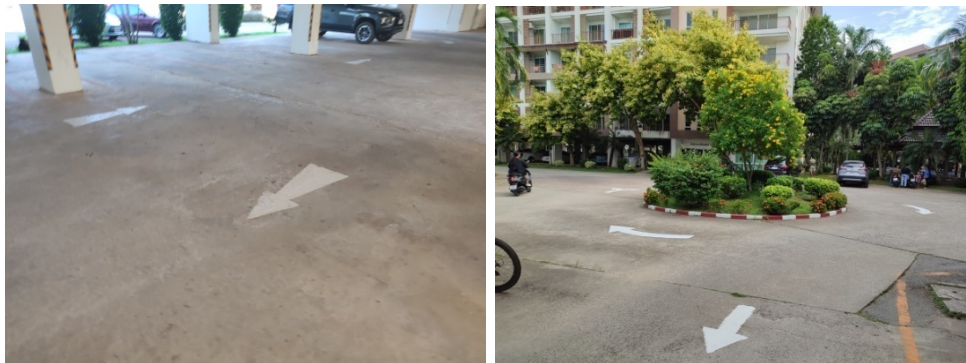
ภาพที่ 6-16 ลูกศรแสดงทิศทางวิ่งรถภายในโครงการ

6. จัดให้มีเส้นแบ่งช่องจราจรอย่างชัดเจน เพื่อความเป็นระเบียบเรียบร้อยของการจราจรภายในลานจอดรถของโครงการ	มีเส้นแบ่งช่องจราจรซึ่งเดินรถแบบทิศทางเดียวไว้แล้ว	-	ภาพที่ 6-16

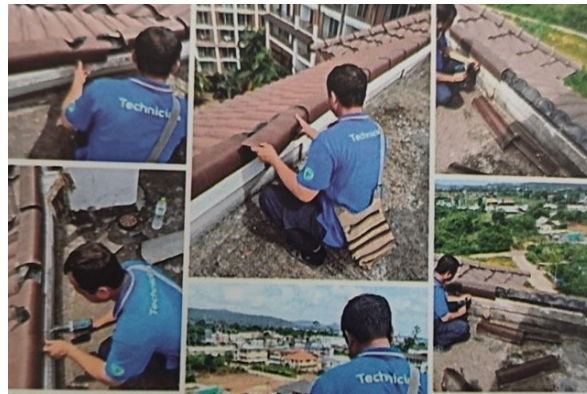
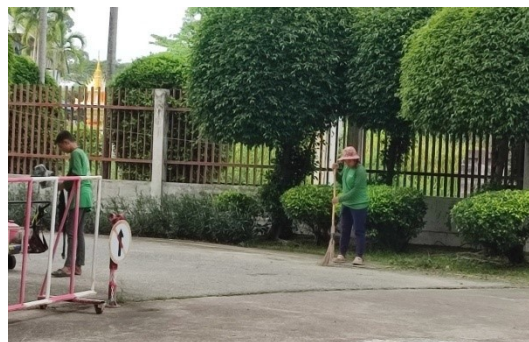
ภาพที่ 6-23 งานซ่อมแซมอาคารและกวาดทำความสะอาดบริเวณโดยรอบอาคารโครงการ
