การปฏิบัติตามมาตรการป้องกันและแก้ไขผลกระทบสิ่งแวดล้อม

ตารางที่ 3.1-1 สรุปผลการปฏิบัติตามมาตรการป้องกันและแก้ไขผลกระทบสิ่งแวดล้อม โครงการ 66 TOWER (อาคารสำนักงาน ถนนสุขุมวิท) (ระยะดำเนินการ)
ของบริษัท เมืองไทยประกันชีวิต จำกัด (มหาชน)

รายงานผลการปฏิบัติตามมาตรการป้องกันและแก้ไขผลกระทบสิ่งแวดล้อมและมาตรการติดตามตรวจสอบผลกระทบสิ่งแวดล้อม
โครงการ 66 TOWER (อาคารสำนักงาน ถนนสุขุมวิท) (ระยะดำเนินการ) ระหว่างเดือนมกราคม-มิถุนายน 2568

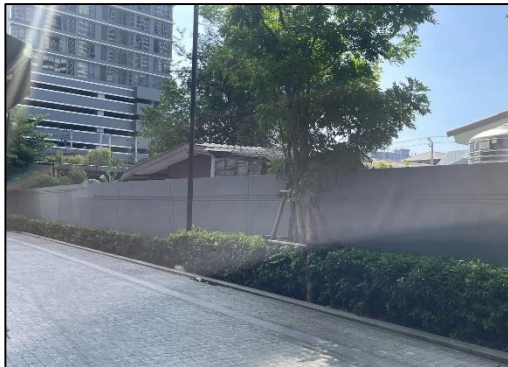
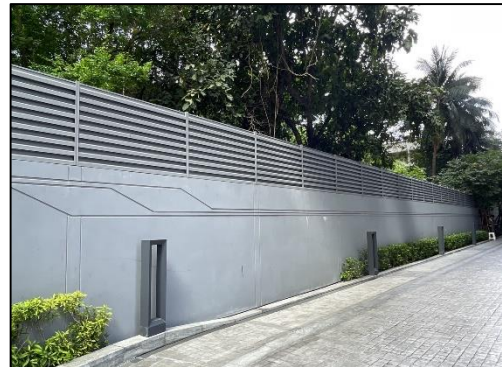
ภาพที่ 1 รั้วถาวรรอบบริเวณพื้นที่โครงการ

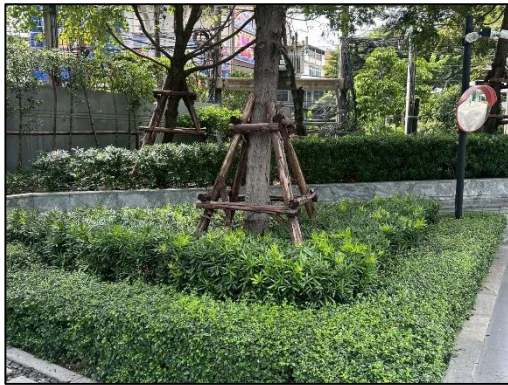
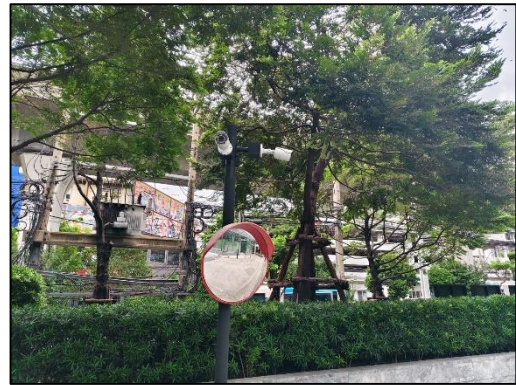
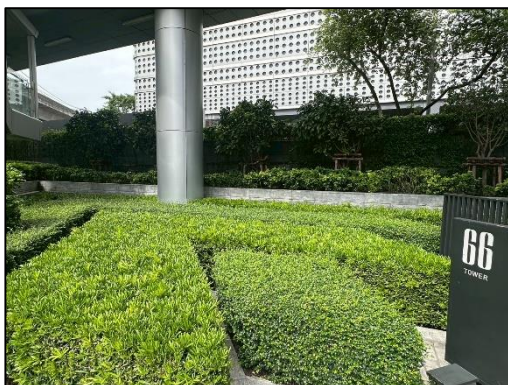
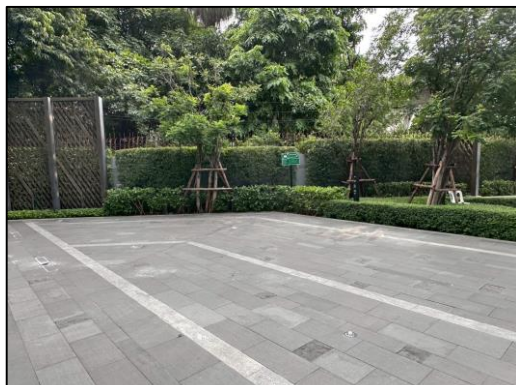
ภาพที่ 2 พื้นที่สีเขียว

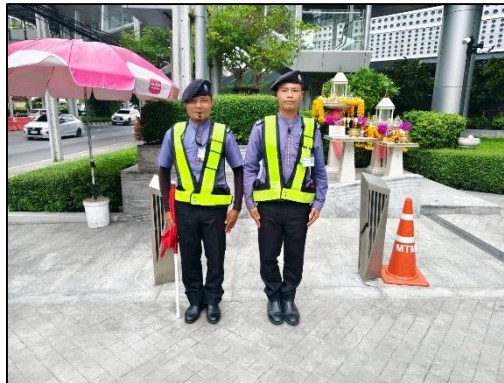
ภาพที่ 3 เจ้าหน้าที่รักษาความปลอดภัย

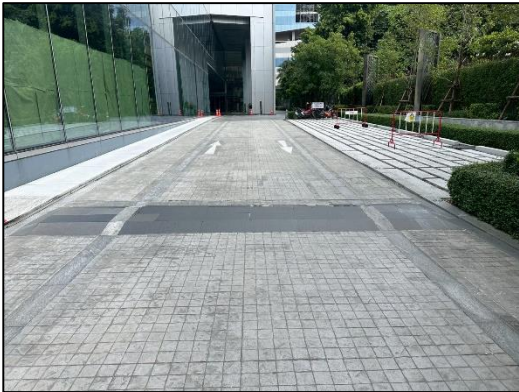
ภาพที่ 4 สันนุนชะลอความเร็ว

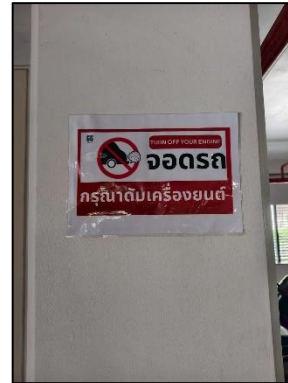
ภาพที่ 5 ป้ายดับเครื่องยนต์ขณะไม่ใช้งาน

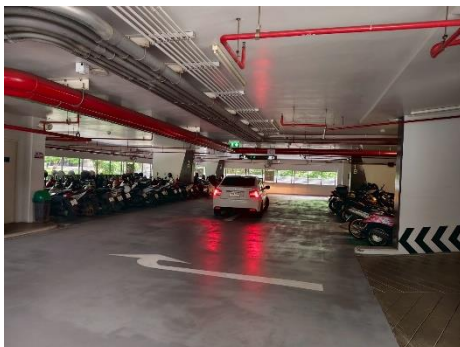
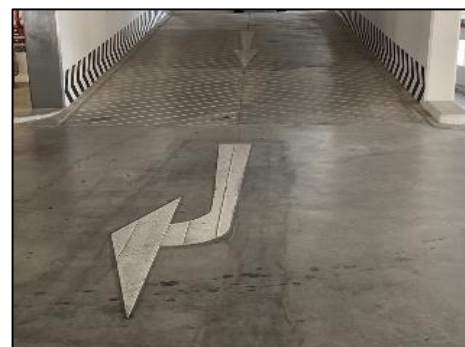
ภาพที่ 6 ลูกศรแสดงทิศทางการจราจร

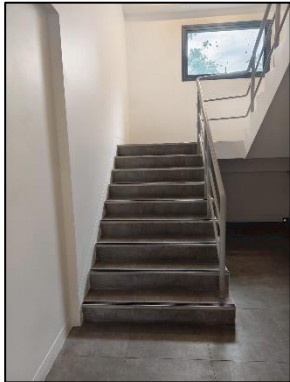
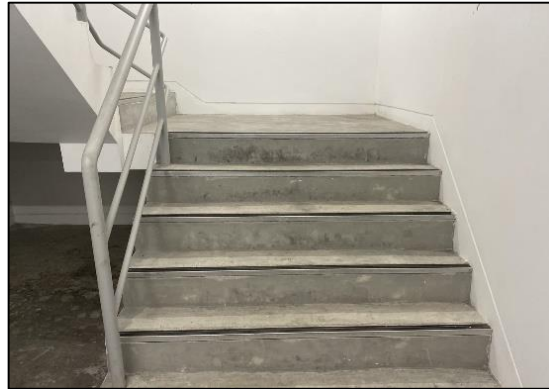
ภาพที่ 25 บันไดหนีไฟ

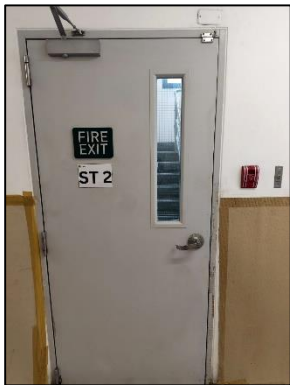
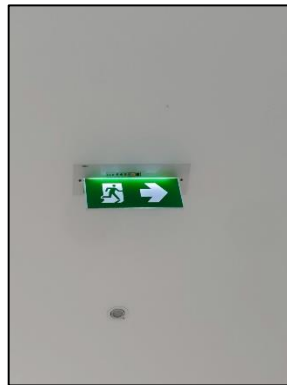
ภาพที่ 26 ประตูหนีไฟ

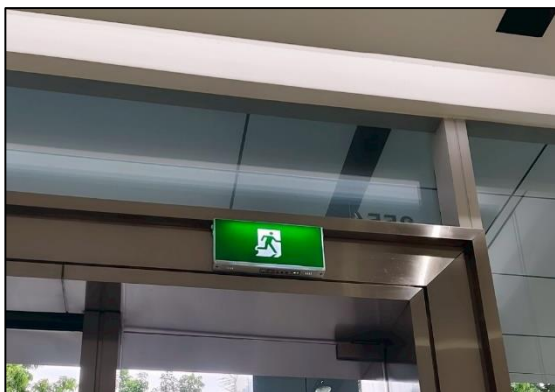
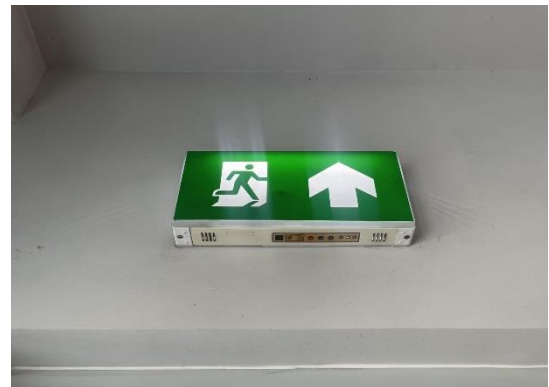
ภาพที่ 27 (ต่อ) ป้ายบอกเส้นทางหนีไฟ

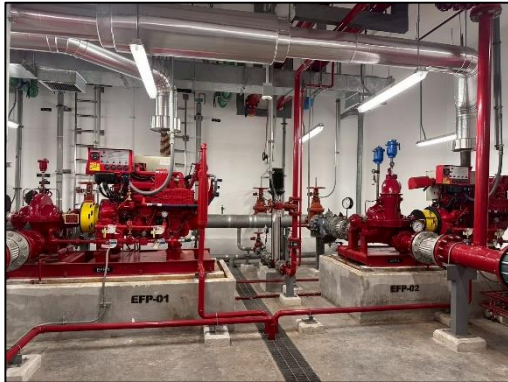
ภาพที่ 28 ห้องปั้มน้ำ

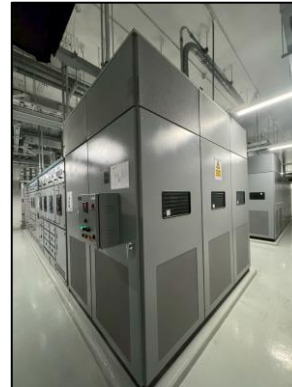
ภาพที่ 29 ห้องไฟฟ้า

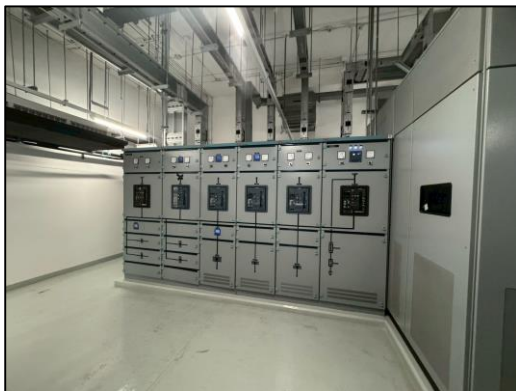
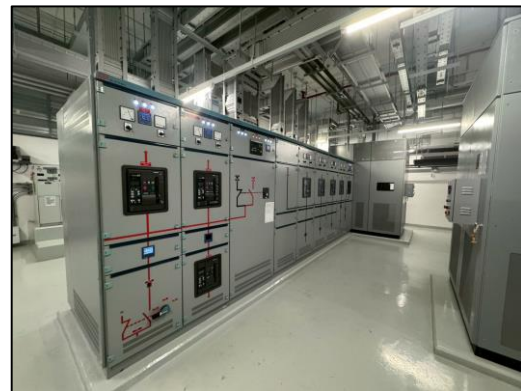
ภาพที่ 29 (ต่อ) ห้องไฟฟ้า

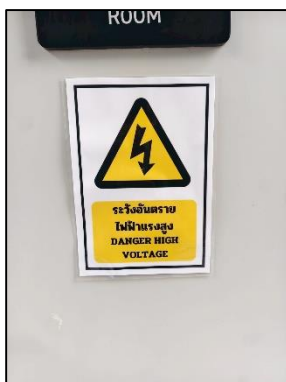
ภาพที่ 30 ป้ายเตือนอันตรายไฟฟ้าแรงสูง

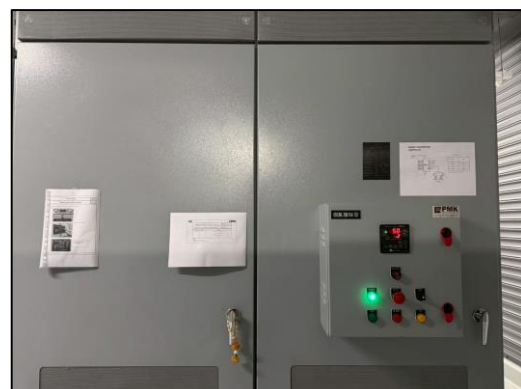
ภาพที่ 31 หม้อแปลงไฟฟ้า

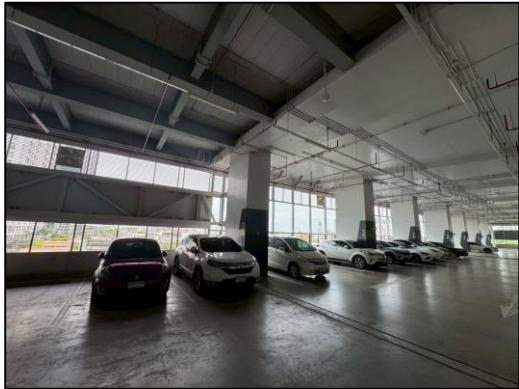
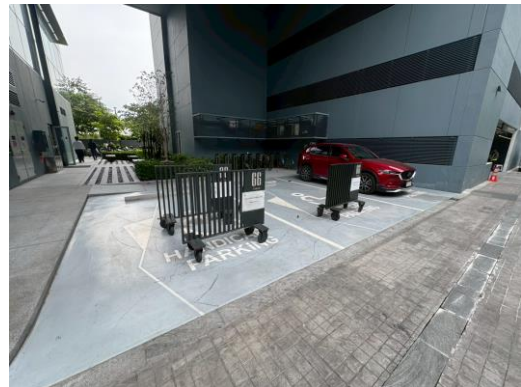
ภาพที่ 32 พื้นที่จอดรถ /พื้นที่จอดรถผู้พิการ

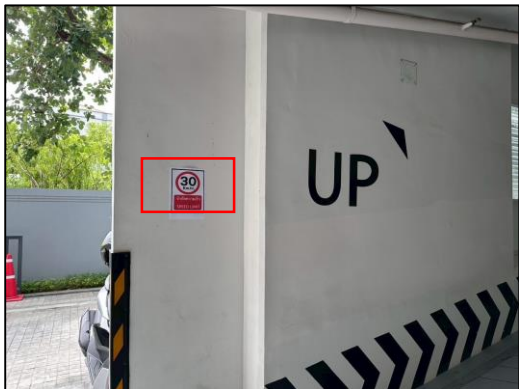
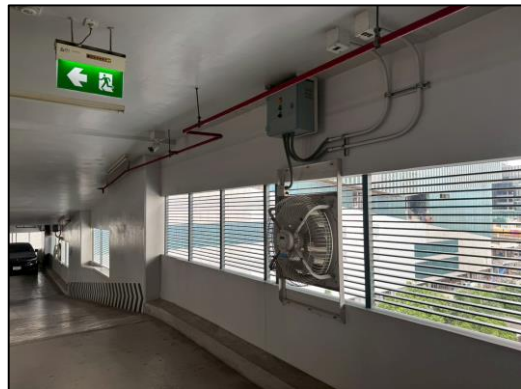
ภาพที่ 33 ป้ายจำกัดความเร็ว

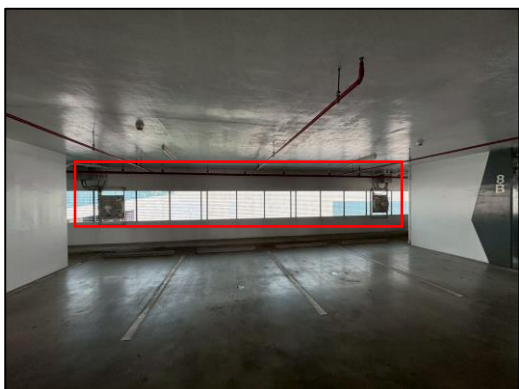
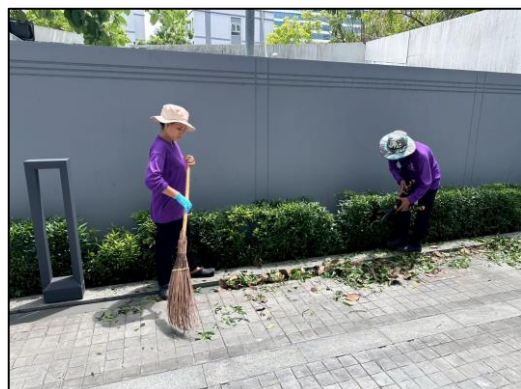
ภาพที่ 34 (ต่อ) ช่องระบายอากาศบริเวณที่จอดรถ

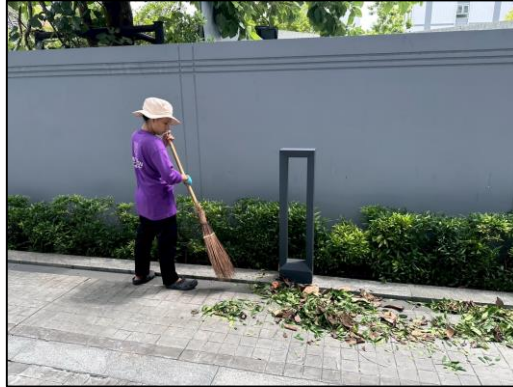
ภาพที่ 35 (ต่อ) เจ้าหน้าที่ดูแลพื้นที่สีเขียว

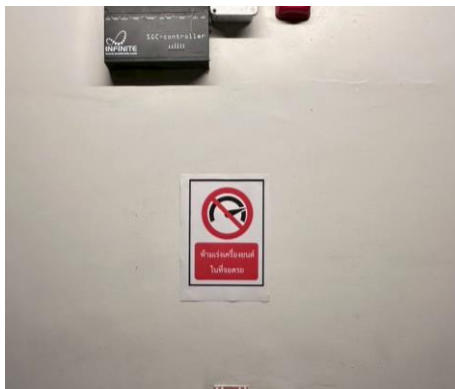
ภาพที่ 36 ป้ายห้ามแรงเครื่องยนต์

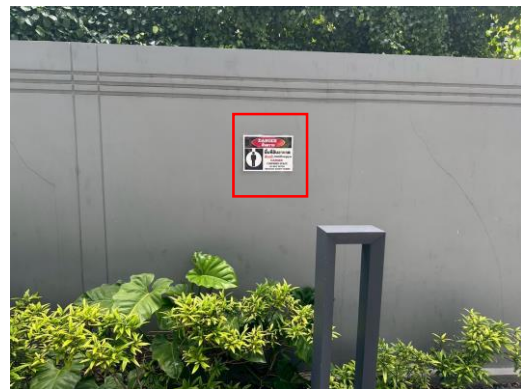
ภาพที่ 37 ป้ายเตือนบริเวณพื้นที่อับอากาศ

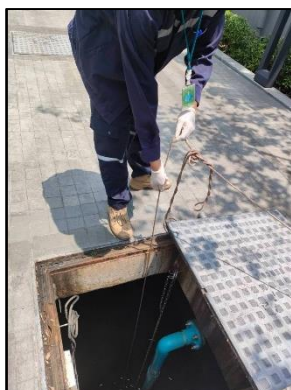
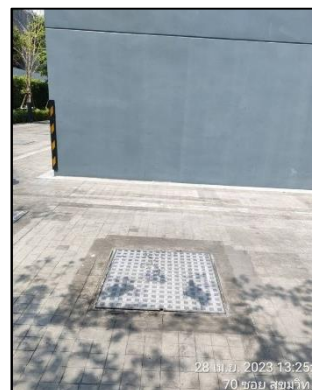
ภาพที่ 38 บ่อตรวจคุณภาพน้ำ

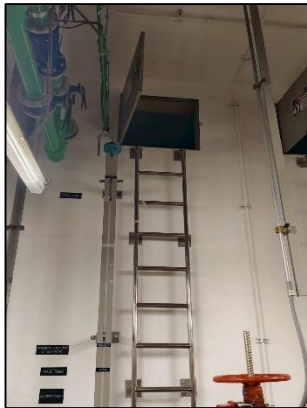
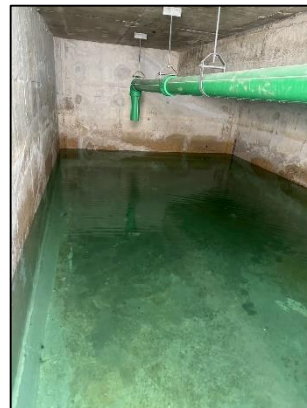
ภาพที่ 39 ถังสำรองน้ำ

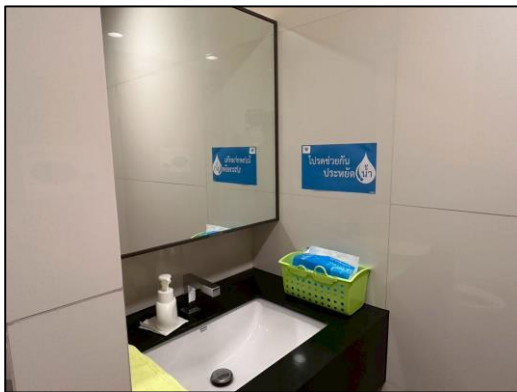
ภาพที่ 40 ป้ายประหยัดน้ำ

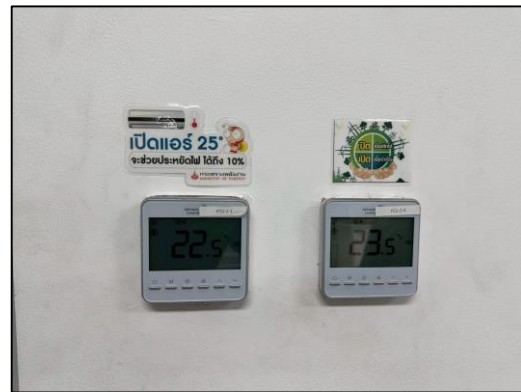
ภาพที่ 41 ป้ายประหยัดไฟ

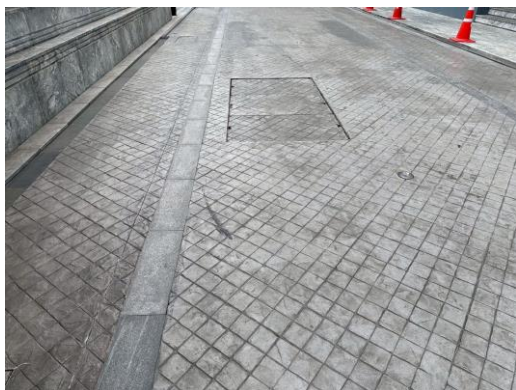
ภาพที่ 42 บ่อหน่วงน้ำ

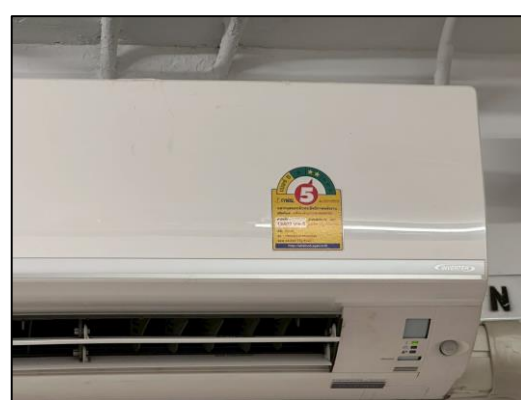
ภาพที่ 43 ป้ายประหยัดพลังงานเบอร์ 5

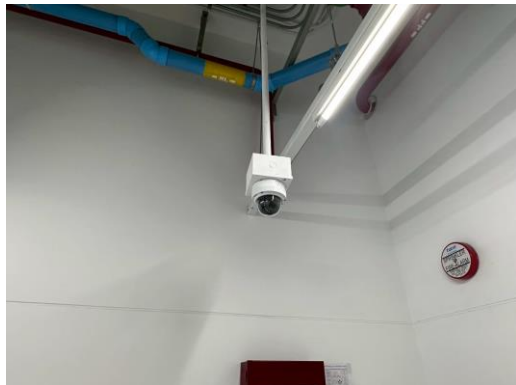
ภาพที่ 49 กล้องวงจรปิด

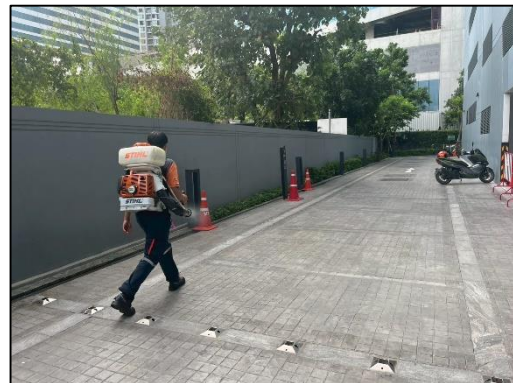
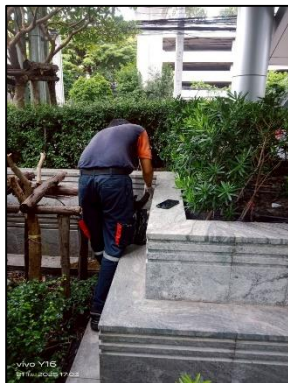
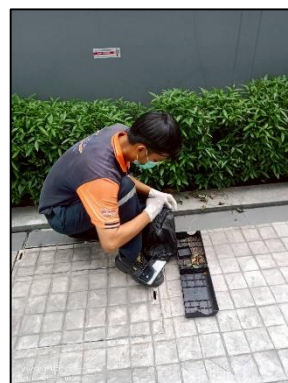
ภาพที่ 50 กิจกรรมทำลายแหล่งเพาะพันธุ์สัตว์พาหะ

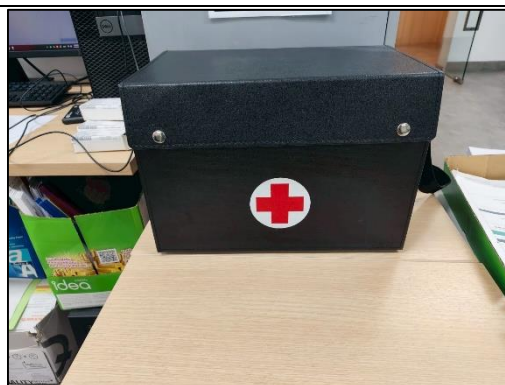
ภาพที่ 51 อุปกรณ์ปฐมพยาบาล
