ผลการปฏิบัติตามมาตรการป้องกัน แก้ไข และลดผลกระทบสิ่งแวดล้อม

## บทที่ 2

#### 2.1 ผลการดำเนินการตามมาตรการลดผลกระทบสิ่งแวดล้อม

**ตารางที่ 2.1   สรุปผลการดำเนินการตามมาตรการลดผลกระทบสิ่งแวดล้อม โครงการ โรงแรม ฟิชเชอร์แมน ฮาร์เบอร์ เออร์เบิร์น รีสอร์ท**  
**ประจำเดือนกรกฎาคม – ธันวาคม 2568**

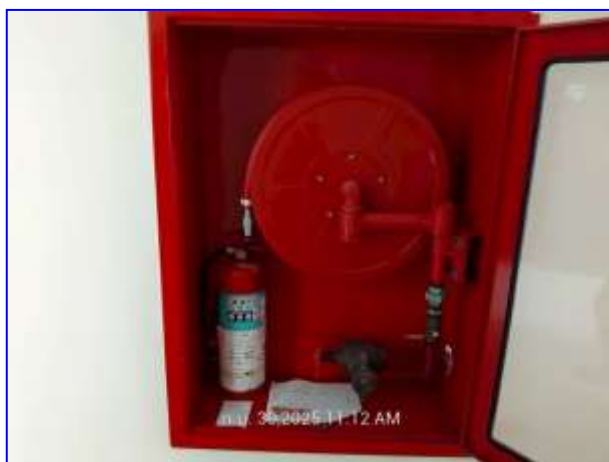
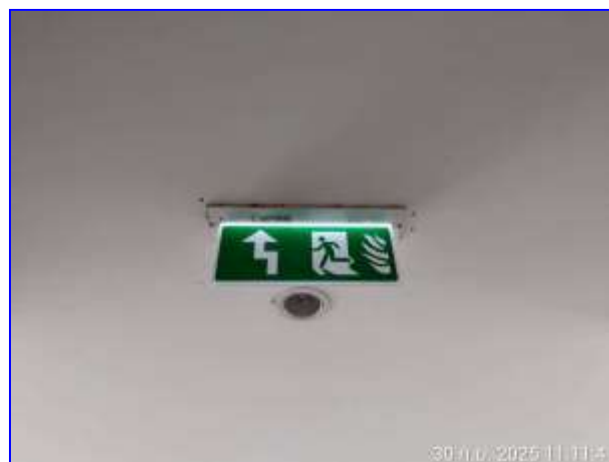
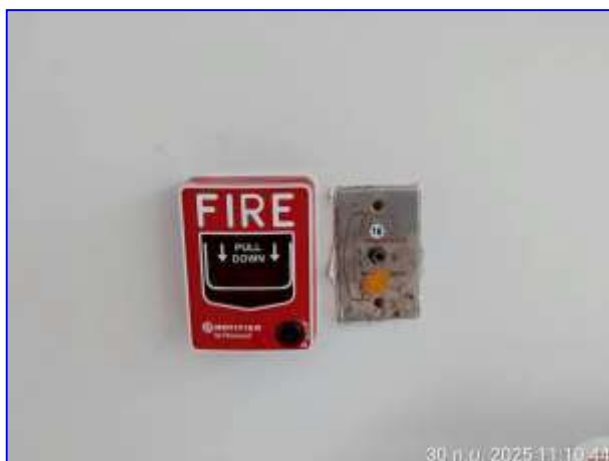
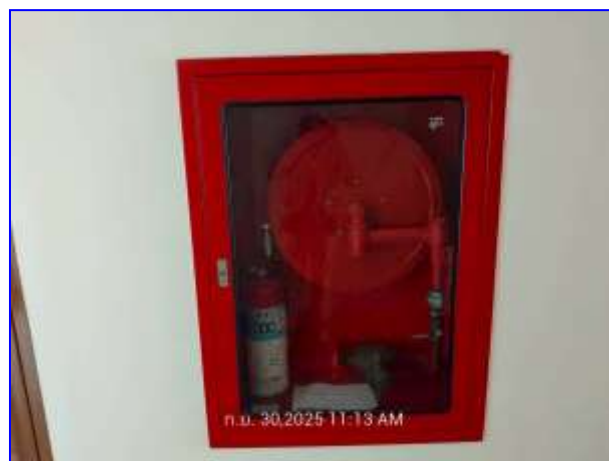
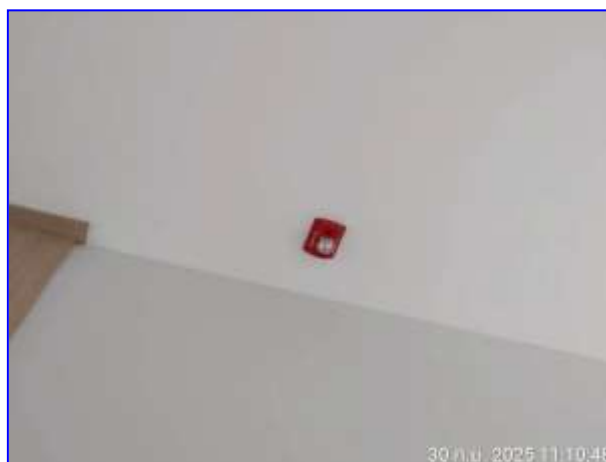
| มาตรการป้องกันและแก้ไขผลกระทบสิ่งแวดล้อม | รายละเอียดผลการปฏิบัติตามมาตรการ และประสิทธิภาพของการดำเนินการ | ปัญหา อุปสรรค และแนวทางการแก้ไข |
|---|---|---|
| <p>3.8 การป้องกันอัคคีภัย</p> <ul style="list-style-type: none"> <li>- ทำการตรวจสอบความพร้อมและประสิทธิภาพการทำงานของระบบป้องกันและระงับอัคคีภัยเป็นประจำทุก 6 เดือน หรือตามข้อกำหนดอายุการใช้งานของผลิตภัณฑ์/อุปกรณ์นั้น</li> <li>- จัดให้มีการซ้อมป้องกันอัคคีภัย และการใช้อุปกรณ์ดับเพลิงภายในโครงการอย่างน้อยปีละ 1 ครั้ง แก่พนักงานของโครงการ เพื่อให้พนักงานและเจ้าหน้าที่ของโครงการเกิดความคุ้นเคย สามารถรับมือกับ เหตุการณ์ที่อาจจะเกิดขึ้น รวมทั้งสามารถปฏิบัติงาน และใช้เครื่องมือ/อุปกรณ์ต่างๆได้อย่างถูกต้อง จัดให้มีจุดรวมพลอยู่บริเวณที่เหมาะสมแก่การอพยพผู้อยู่อาศัยออกนอกอาคาร</li> <li>- จัดให้มีพนักงานรักษาความปลอดภัย เพื่อดูแลความปลอดภัยในพื้นที่โครงการ</li> <li>- ติดป้ายแสดงวิธีการใช้ถังดับเพลิงชนิดมือถืออย่างชัดเจนที่จุดติดตั้งถังดับเพลิงทุกจุด</li> <li>- มีการจัดตั้งกรรมการป้องกันอัคคีภัยโดยกำหนดบทบาทหน้าที่</li> <li>- มีแผนฉุกเฉินเตรียมการสำหรับกรณีเกิดอัคคีภัย</li> </ul> | <ul style="list-style-type: none"> <li>- โครงการมีการตรวจสอบความพร้อมและประสิทธิภาพการทำงานของระบบป้องกันและระงับอัคคีภัยเป็นประจำทุกเดือน</li> <li>- โครงการมีการซ้อมป้องกันอัคคีภัย และการใช้อุปกรณ์ดับเพลิงภายในโครงการ เพื่อให้พนักงานและเจ้าหน้าที่ของโครงการเกิดความคุ้นเคย สามารถรับมือกับ เหตุการณ์ที่อาจจะเกิดขึ้น รวมทั้งสามารถปฏิบัติงาน และใช้เครื่องมือ/อุปกรณ์ต่างๆได้อย่างถูกต้อง จัดให้มีจุดรวมพลอยู่บริเวณที่เหมาะสมแก่การอพยพผู้อยู่อาศัยออกนอกอาคาร (รูปที่ 2.17) โดยในปี 2568 โครงการมีแผนซ้อมในช่วงปลายปี</li> <li>- โครงการมีเจ้าหน้าที่รักษาความปลอดภัยคอยดูแลความปลอดภัยในพื้นที่โครงการ (รูปที่ 2.11)</li> <li>- โครงการมีการติดป้ายแสดงวิธีการใช้ถังดับเพลิงชนิดมือถืออย่างชัดเจนที่จุดติดตั้งถังดับเพลิงทุกจุด (รูปที่ 2.18)</li> <li>- โครงการมีแผนฉุกเฉินเตรียมการสำหรับกรณีเกิดอัคคีภัย</li> </ul> | <ul style="list-style-type: none"> <li>- ไม่พบปัญหา</li> <li>- ไม่พบปัญหา</li> <li>- ไม่พบปัญหา</li> <li>- ไม่พบปัญหา</li> <li>- ไม่พบปัญหา</li> </ul> |

รูปที่ 2.1 ระบบป้องกันอัคคีภัยภายในอาคาร

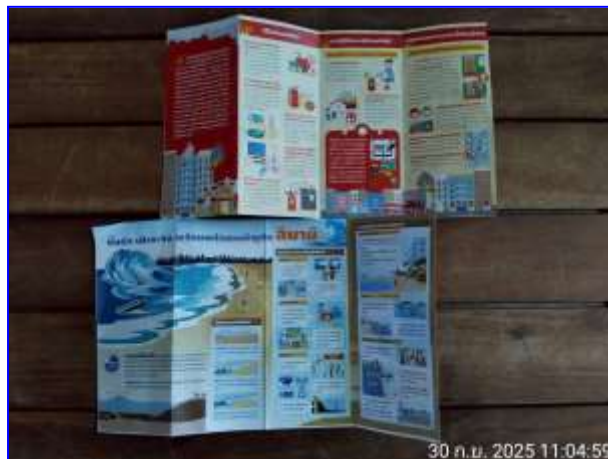
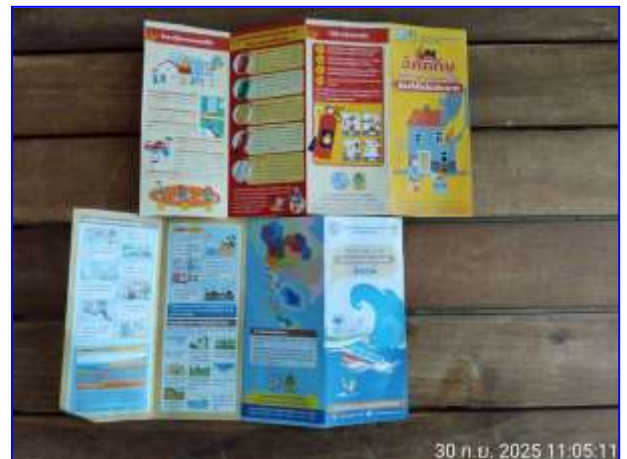
| มาตรการป้องกันและแก้ไขผลกระทบสิ่งแวดล้อม | รายละเอียดผลการปฏิบัติตามมาตรการ และประสิทธิภาพของการดำเนินการ | ปัญหา อุปสรรค และแนวทางการแก้ไข |
|---|---|---|
| <ul style="list-style-type: none"> <li>- ติดป้ายประชาสัมพันธ์เพื่อให้ความรู้ด้านการปฏิบัติตนกรณีเกิดแผ่นดินไหวแก่ผู้พักอาศัย</li> <li>- ประสานงานกับหน่วยงานที่รับผิดชอบหากเกิดกรณีแผ่นดินไหว ได้แก่ หน่วยงานบรรเทาสาธารณภัย เพื่อให้ความช่วยเหลือผู้พักอาศัยในการอพยพออกจากอาคารได้ทัน่วงที</li> <li>- จัดทำคู่มือการปฏิบัติตัวเพื่อให้เกิดความปลอดภัยเมื่อเกิดแผ่นดินไหวแก่ผู้พักอาศัย</li> <li>- ทางโครงการต้องจัดการก่อสร้างโดยปฏิบัติตามข้อกำหนดของท้องถิ่นอย่างเคร่งครัด</li> <li>- ออกแบบการก่อสร้างให้เป็นไปตามมาตรฐานของกรมโยธาธิการและผังเมืองและมาตรฐานการออกแบบอาคารที่สภาวิศวกรรับรอง</li> <li>- จัดเส้นทางหนีภัยไว้ภายในบริเวณโครงการ เมื่อเกิดเหตุการณ์ภัยพิบัติขึ้นผู้อาศัยในพื้นที่โครงการก็สามารถอพยพไปยังจุดที่ปลอดภัยได้อย่างรวดเร็ว และไม่เกิดการชุมนุม</li> <li>- จัดให้มีการซ้อมแผนอพยพเพื่อความปลอดภัยของผู้ที่พักอาศัยและพนักงานในโครงการด้วย หรือหากทางจังหวัดมีการฝึกซ้อมอพยพหนีภัยคลื่นยักษ์ พนักงานของโครงการจะต้องเข้าร่วมการฝึกดังกล่าวด้วย เพื่อให้เกิดความเข้าใจและปฏิบัติได้ถูกต้องเมื่อเกิดเหตุการณ์จริงขึ้น</li> </ul> | <ul style="list-style-type: none"> <li>- โครงการมีการจัดทำป้ายประชาสัมพันธ์เพื่อให้ความรู้ด้านการปฏิบัติตนกรณีเกิดแผ่นดินไหวแก่ผู้พักอาศัย (รูปที่ 2.2)</li> <li>- โครงการได้ประสานงานกับหน่วยงานที่รับผิดชอบ กรณีที่เกิดกรณีแผ่นดินไหว</li> <li>- โครงการมีแผนพับอธิบายเกี่ยวกับการปฏิบัติตัวเพื่อให้เกิดความปลอดภัยเมื่อเกิดแผ่นดินไหว</li> <li>- ปฏิบัติตามมาตรการ</li> <li>- ปฏิบัติตามมาตรการ</li> <li>- โครงการมีการจัดเส้นทางหนีภัยไว้ภายในบริเวณโครงการ เมื่อเกิดเหตุการณ์ภัยพิบัติขึ้นผู้อาศัยในพื้นที่โครงการก็สามารถอพยพไปยังจุดที่ปลอดภัยได้อย่างรวดเร็ว และไม่เกิดการชุมนุม</li> <li>- โครงการมีการซ้อมแผนอพยพเพื่อความปลอดภัยของผู้ที่พักอาศัยและพนักงานในโครงการด้วย โดยในปี 2568 โครงการมีแผนฝึกซ้อมปลายปี</li> </ul> | <ul style="list-style-type: none"> <li>- ไม่พบปัญหา</li> <li>- ไม่พบปัญหา</li> <li>- ไม่พบปัญหา</li> <li>- ไม่พบปัญหา</li> <li>- ไม่พบปัญหา</li> <li>- ไม่พบปัญหา</li> <li>- ไม่พบปัญหา</li> </ul> |

รูปที่ 2.2 ป้ายประชาสัมพันธ์กรณีเกิดแผ่นดินไหว

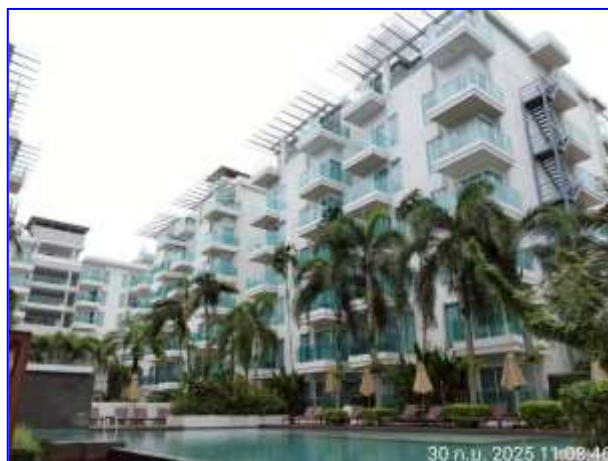
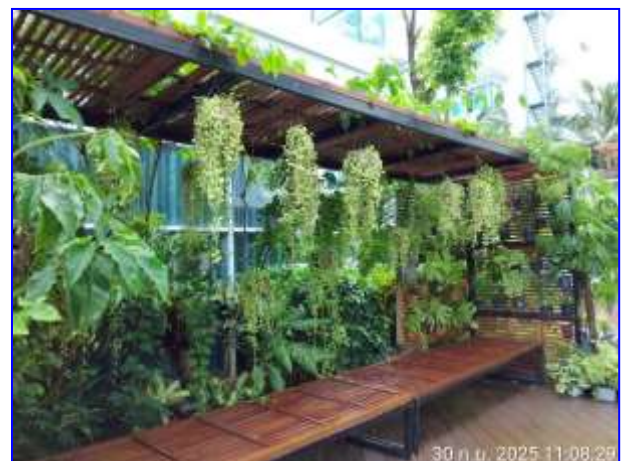
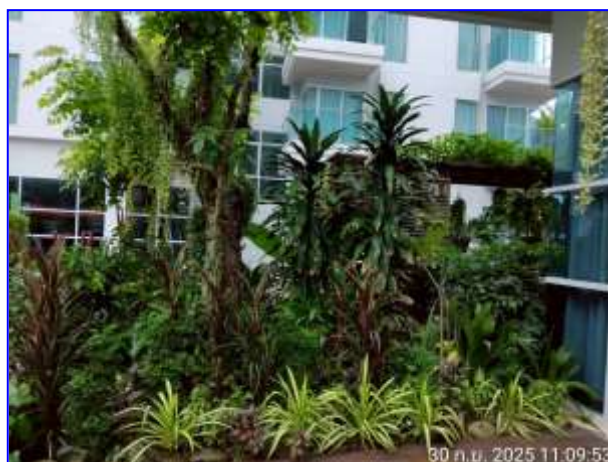
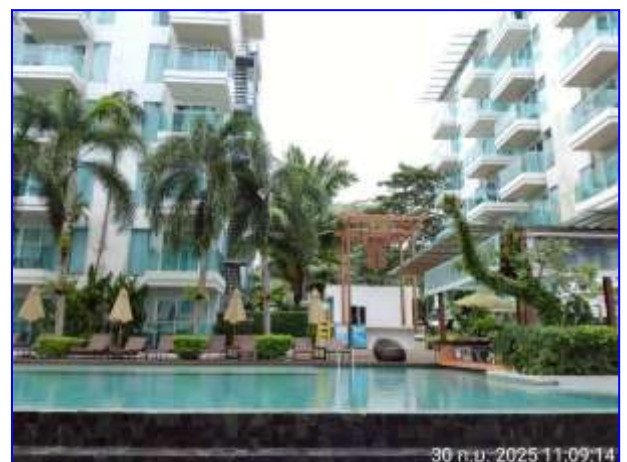
| มาตรการป้องกันและแก้ไขผลกระทบสิ่งแวดล้อม | รายละเอียดผลการปฏิบัติตามมาตรการ และประสิทธิภาพของการดำเนินการ | ปัญหา อุปสรรค และแนวทางการแก้ไข |
|---|---|---|
| 1. ทรัพยากรกายภาพ<br>1.1 ลักษณะภูมิประเทศ<br>- จัดพื้นที่สีเขียวบริเวณพื้นที่ว่างและจัดภูมิสถาปัตยกรรมให้กลมกลืนกับพื้นที่โดยรอบ ซึ่งคิดเป็นพื้นที่สีเขียวร้อยละ 12 ของพื้นที่โครงการ | - โครงการมีพื้นที่สีเขียวบริเวณพื้นที่ว่างและจัดภูมิสถาปัตยกรรมให้กลมกลืนกับพื้นที่โดยรอบ (รูปที่ 2.3) | - ไม่พบปัญหา |

รูปที่ 2.3 พื้นที่สีเขียว

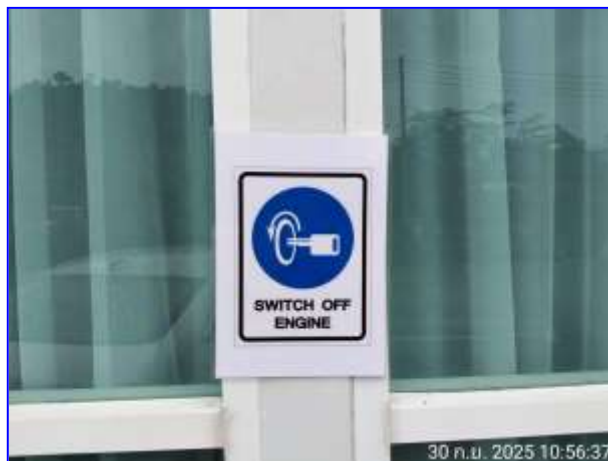
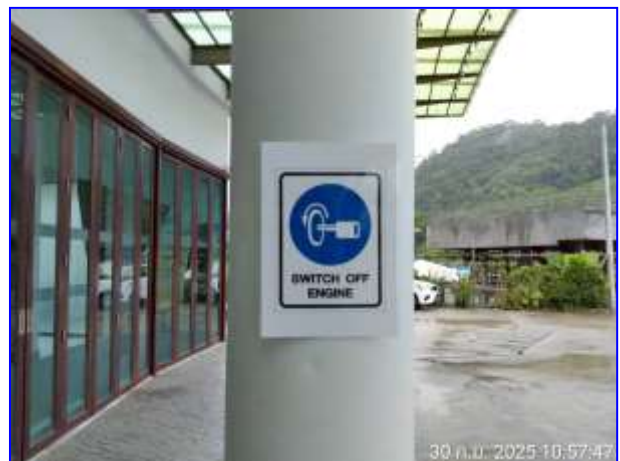
| มาตรการป้องกันและแก้ไขผลกระทบสิ่งแวดล้อม | รายละเอียดผลการปฏิบัติตามมาตรการ และประสิทธิภาพของการดำเนินการ | ปัญหา อุปสรรค และแนวทางการแก้ไข |
|---|---|---|
| <b>1.3 คุณภาพอากาศ</b><br>- มีการติดป้ายให้ผู้พักอาศัยดับเครื่องยนต์ในกรณีที่ไม่ มีการขับเคลื่อน เช่น กรณีที่จอดรถผู้พักอาศัยคนอื่นและลดความเร็วของยานพาหนะภายในโครงการเพื่อลดปัญหาเรื่องฝุ่นฟุ้งกระจาย<br>- จัดพื้นที่สีเขียวโดยรอบพื้นที่โครงการ รวมทั้งทำการรักษาและเพิ่มพื้นที่สีเขียวบริเวณพื้นที่ว่าง เพื่อให้ช่วยดูดซับมลสารที่เกิดจากยานพาหนะที่เข้ามาในพื้นที่โครงการ<br>- ทำความสะอาดเครื่องปรับอากาศเป็นประจำ เพื่อเพิ่มประสิทธิภาพในการทำงาน และยังเป็นการป้องกันการสะสมของเชื้อโรค | - โครงการมีการติดป้ายกรุณาดับเครื่องยนต์บริเวณลานจอดรถภายในโครงการเพื่อลดปัญหาเรื่องฝุ่นฟุ้งกระจาย (รูปที่ 2.4)<br><br>- โครงการจัดพื้นที่สีเขียวโดยรอบพื้นที่โครงการ รวมทั้งทำการรักษาและเพิ่มพื้นที่สีเขียวบริเวณพื้นที่ว่าง<br>- โครงการมีการทำความสะอาดเครื่องปรับอากาศเป็นประจำ เพื่อเพิ่มประสิทธิภาพในการทำงาน และยังเป็นการป้องกันการสะสมของเชื้อโรค | - ไม่พบปัญหา<br><br>- ไม่พบปัญหา<br><br>- ไม่พบปัญหา |

รูปที่ 2.4 ป้ายกรุณาดับเครื่องยนต์

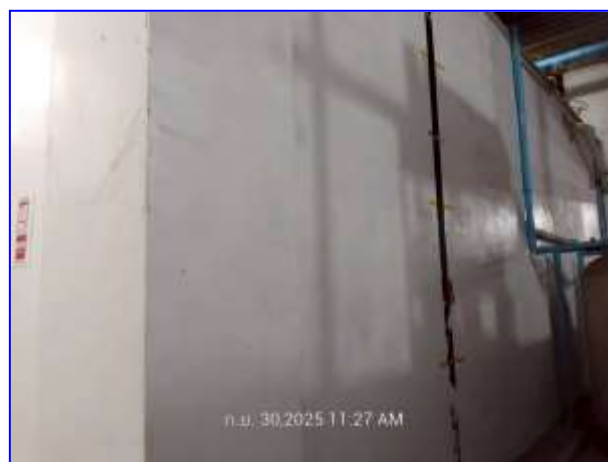
| มาตรการป้องกันและแก้ไขผลกระทบสิ่งแวดล้อม | รายละเอียดผลการปฏิบัติตามมาตรการ และประสิทธิภาพของการดำเนินการ | ปัญหา อุปสรรค และแนวทางการแก้ไข |
|---|---|---|
| <p>3.3 การใช้น้ำ</p> <ul style="list-style-type: none"> <li>- จัดให้มีถังเก็บน้ำของโครงการ จำนวน 2 ถัง โดยถังที่ 1 มีปริมาตร 195 ลูกบาศก์เมตร และถังที่ 2 มีปริมาตร 225 ลูกบาศก์เมตร รวมปริมาตรเก็บกัก 420 ลูกบาศก์ เมตร (แบ่งเป็น 2 ส่วน ได้แก่ น้ำสำหรับใช้ใน โครงการ 363 ลูกบาศก์เมตร และน้ำสำรองสำหรับ ดับเพลิง 57 ลูกบาศก์เมตร) โครงการสามารถสำรองน้ำไว้ใช้ได้ประมาณ 1 วัน</li> <li>- มีการประชาสัมพันธ์ให้ร่วมกันประหยัดน้ำ</li> <li>- ตรวจสอบการแจกจ่ายน้ำและเส้นท่อให้อยู่ในสภาพดีอยู่ เสมอ หากพบว่าชำรุดให้แก้ไขทันที นอกจากนี้โครงการจะหมั่นตรวจสอบระบบท่อน้ำ รวมถึงเครื่องสุขภัณฑ์ที่ อาจจะชำรุดจนเป็นเหตุให้น้ำประปารั่วไหลได้ง่าย</li> <li>- ใช้สุขภัณฑ์ประเภทประหยัดน้ำ</li> <li>- ทำความสะอาดถังเก็บน้ำสำรองเพื่อสุขภาพของผู้มาใช้ บริการ โดยกำหนดให้มีการทำความสะอาดถังน้ำเป็นประจำทุกๆ 6 เดือน</li> </ul> | <ul style="list-style-type: none"> <li>- โครงการมีถังเก็บน้ำใช้ จำนวน 1 ถัง มีขนาด 1000 ลูกบาศก์เมตร ทั้งนี้ถังเก็บน้ำใช้และถังเก็บน้ำสำรองดับเพลิง เป็นถังเดียวกัน โครงการสามารถสำรองน้ำไว้ใช้ได้ประมาณ 2-3 วัน (รูปที่ 2.5)</li> <li>- โครงการมีการติดป้ายประชาสัมพันธ์ให้พนักงานในโครงการช่วยกันประหยัดน้ำ (รูปที่ 2.7)</li> <li>- โครงการมีเจ้าหน้าที่ตรวจสอบการแจกจ่ายน้ำและเส้นท่อให้อยู่ในสภาพดีอยู่ เสมอ หากพบว่าชำรุดให้แก้ไขทันที รวมถึงเครื่องสุขภัณฑ์ที่ อาจจะชำรุด จนเป็นเหตุให้น้ำประปารั่วไหลได้ง่าย</li> <li>- โครงการใช้สุขภัณฑ์ประหยัดน้ำ (รูปที่ 2.10)</li> <li>- โครงการมีการทำความสะอาดถังเก็บน้ำสำรองอย่างสม่ำเสมอ</li> </ul> | <ul style="list-style-type: none"> <li>- ไม่พบปัญหา</li> <li>- ไม่พบปัญหา</li> <li>- ไม่พบปัญหา</li> <li>- ไม่พบปัญหา</li> <li>- ไม่พบปัญหา</li> </ul> |

รูปที่ 2.5 ถังสำรองน้ำใช้

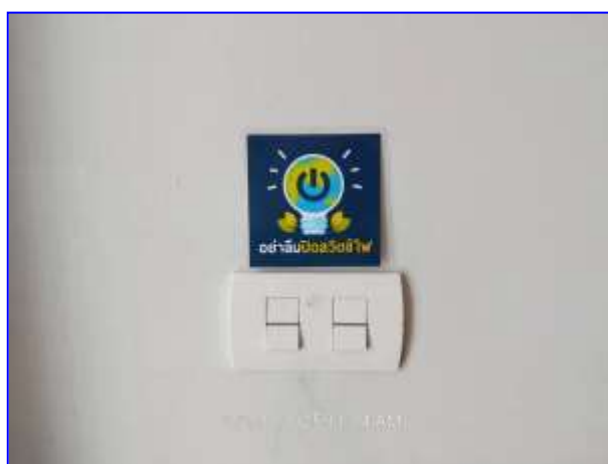
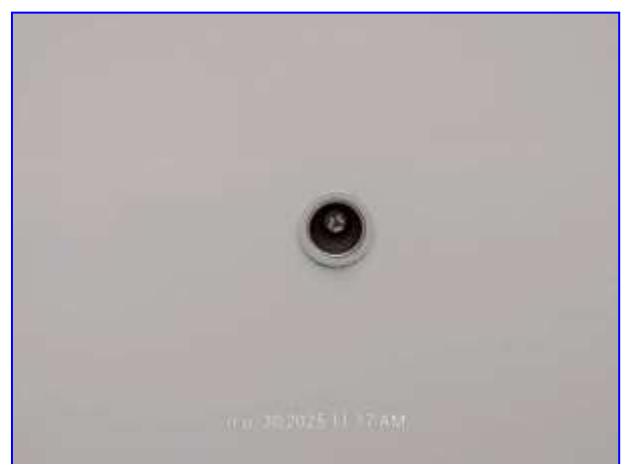
| มาตรการป้องกันและแก้ไขผลกระทบสิ่งแวดล้อม | รายละเอียดผลการปฏิบัติตามมาตรการ และประสิทธิภาพของการดำเนินการ | ปัญหา อุปสรรค และแนวทางการแก้ไข |
|---|---|---|
| <p>3.7 ไฟฟ้า</p> <ul style="list-style-type: none"> <li>- เปิดไฟฟ้าส่วนกลางระหว่าง เวลา 18.00-06.00 น.</li> <li>- เลือกใช้ไฟฟ้าส่องสว่างและอุปกรณ์ไฟฟ้าต่าง ๆ แบบประหยัดพลังงาน</li> <li>- บำรุงรักษาอุปกรณ์ระบบไฟฟ้าเพื่อรักษาระดับการใช้ไฟฟ้าให้ต่ำ</li> <li>- ตรวจสอบและซ่อมบำรุงระบบไฟฟ้าภายในโครงการให้อยู่ในสภาพดีอยู่เสมอ</li> <li>- อบรมเจ้าหน้าที่ทุกคนให้ตระหนักในเรื่องการประหยัดพลังงานเป็นประจำ</li> <li>- จัดเจ้าหน้าที่หมั่นทำความสะอาดหลอดไฟ และโคม ไฟอยู่เสมอ เพราะฝุ่นละอองที่เกาะหลอดไฟจะทำให้แสงสว่างลดน้อยลง</li> <li>- จัดให้มีการติดตั้งฉนวนป้องกันเสียงไว้ในห้องเครื่อง ซึ่งสามารถลดเสียงจากเครื่องสำรองไฟฟ้าได้</li> </ul> | <ul style="list-style-type: none"> <li>- โครงการกำหนดให้เปิดไฟฟ้าส่วนกลางระหว่าง เวลา 18.00-06.00 น.</li> <li>- โครงการเลือกใช้ไฟฟ้าส่องสว่างและอุปกรณ์ไฟฟ้าแบบประหยัดพลังงาน (รูปที่ 2.6)</li> <li>- โครงการบำรุงรักษาอุปกรณ์ระบบไฟฟ้าเพื่อรักษาระดับการใช้ไฟฟ้าให้ต่ำ</li> <li>- โครงการมีการตรวจสอบและซ่อมบำรุงระบบไฟฟ้าให้อยู่ในสภาพดีอยู่เสมอ</li> <li>- โครงการมีการณรงค์และอบรมให้พนักงานตระหนักในเรื่องการประหยัดพลังงาน</li> <li>- โครงการมีเจ้าหน้าที่หมั่นทำความสะอาดหลอดไฟ และโคม ไฟอยู่เสมอ เพราะฝุ่นละอองที่เกาะหลอดไฟจะทำให้แสงสว่างลดน้อยลง</li> <li>- โครงการติดตั้งฉนวนป้องกันเสียงไว้ในห้องเครื่อง ซึ่งสามารถลดเสียงจากเครื่องสำรองไฟฟ้าได้</li> </ul> | <ul style="list-style-type: none"> <li>- ไม่พบปัญหา</li> <li>- ไม่พบปัญหา</li> <li>- ไม่พบปัญหา</li> <li>- ไม่พบปัญหา</li> <li>- ไม่พบปัญหา</li> <li>- ไม่พบปัญหา</li> <li>- ไม่พบปัญหา</li> </ul> |

รูปที่ 2.6 ป้ายประหยัดไฟและอุปกรณ์ประหยัดไฟ

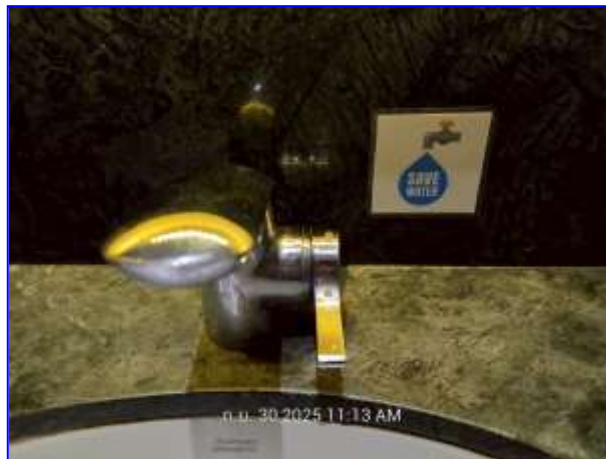
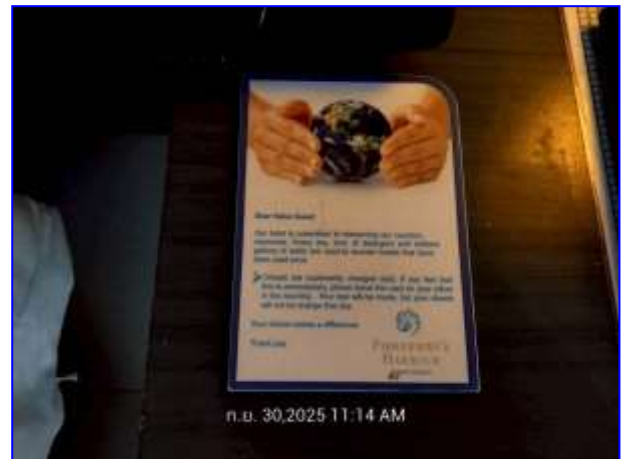
รูปที่ 2.7 ป้ายประหยัดน้ำ

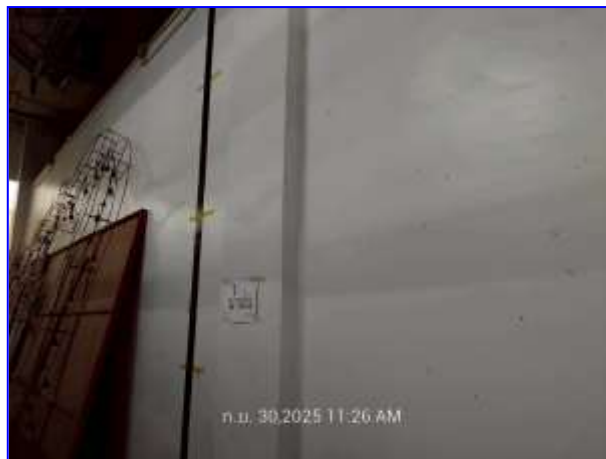
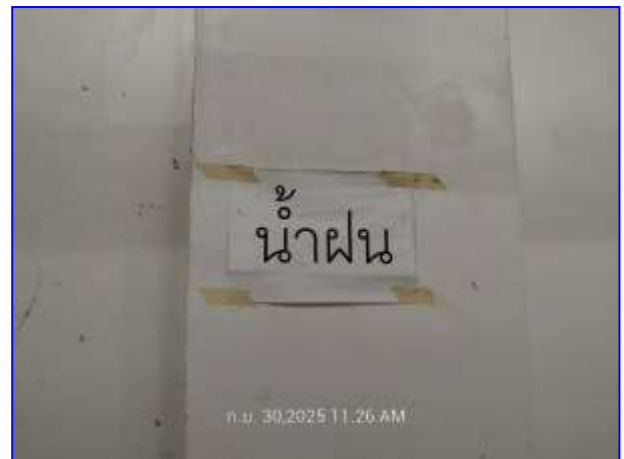
| มาตรการป้องกันและแก้ไขผลกระทบสิ่งแวดล้อม | รายละเอียดผลการปฏิบัติตามมาตรการ และประสิทธิภาพของการดำเนินการ | ปัญหา อุปสรรค และแนวทางการแก้ไข |
|---|---|---|
| <b>3.4 การระบายน้ำ</b><br>- จัดให้มีบ่อหน่วงน้ำ ปริมาตร 160 ลูกบาศก์เมตร เพื่อหน่วงน้ำฝนส่วนเกินก่อนระบายออกนอกพื้นที่โครงการ<br>- จัดให้มีการขุดลอกตะกอนในท่อระบายน้ำ รวมถึงบ่อบักน้ำอย่างสม่ำเสมอ เพื่อให้การระบายน้ำในพื้นที่โครงการ มีประสิทธิภาพตลอดเวลา<br>- มีการตรวจเช็คเครื่องสูบน้ำอย่างน้อยปีละ 2 ครั้ง หาก พบว่าเครื่องสูบน้ำชำรุดหรือเสียหายจะต้องรีบแก้ไขทันที | - โครงการมีบ่อหน่วงน้ำฝนปริมาตร 160 ลูกบาศก์เมตรเพื่อหน่วงน้ำฝนส่วนเกินก่อนระบายออกนอกพื้นที่โครงการ (รูปที่ 2.8)<br>- โครงการให้เจ้าหน้าที่ในโครงการขุดลอกตะกอนในท่อระบายน้ำ รวมถึงบ่อบักน้ำอย่างสม่ำเสมอ เพื่อให้การระบายน้ำในพื้นที่โครงการ มีประสิทธิภาพตลอดเวลา<br>- โครงการมีเจ้าหน้าที่ตรวจเช็คเครื่องสูบน้ำอย่างน้อยปีละ 2 ครั้ง หาก พบว่าเครื่องสูบน้ำชำรุดหรือเสียหายจะต้องรีบแก้ไขทันที | - ไม่พบปัญหา<br><br>- ไม่พบปัญหา<br><br>- ไม่พบปัญหา |

รูปที่ 2.8 บ่อน้ำฝน

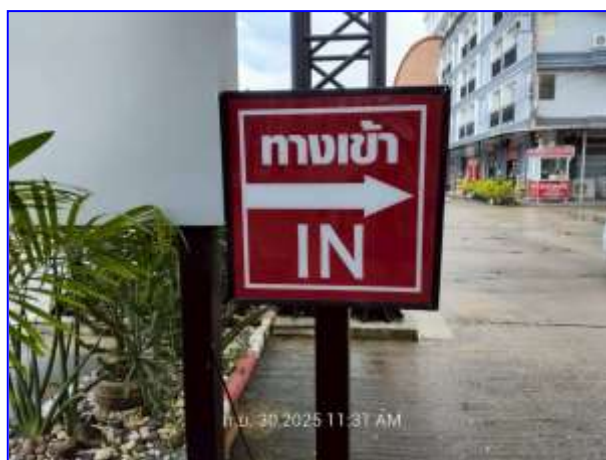
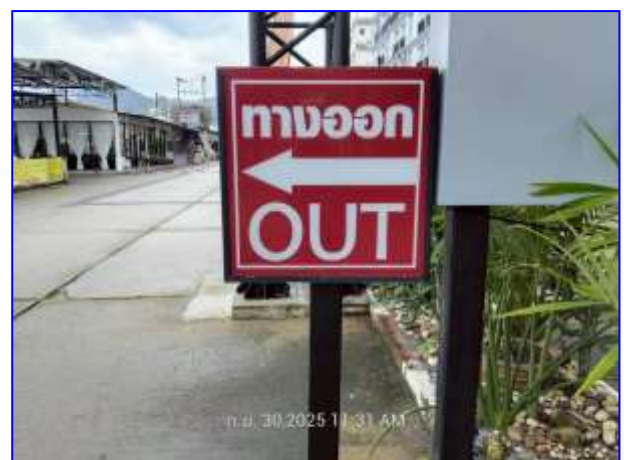
| มาตรการป้องกันและแก้ไขผลกระทบสิ่งแวดล้อม | รายละเอียดผลการปฏิบัติตามมาตรการ และประสิทธิภาพของการดำเนินการ | ปัญหา อุปสรรค และแนวทางการแก้ไข |
|---|---|---|
| <p>3.2 การคมนาคมขนส่ง</p> <ul style="list-style-type: none"> <li>- จัดให้มีระบบการจราจรที่ปลอดภัย โดยติดตั้งป้ายแสดงทิศทางการเดินทางเข้า-ออกภายในพื้นที่โครงการ</li> <li>- ควบคุมการจราจรบริเวณทางเข้า-ออกพื้นที่โครงการ โดย จัดให้เจ้าหน้าที่รักษาความปลอดภัยคอยควบคุมดูแลและตรวจรถเข้า-ออกตลอดเวลา</li> <li>- จัดให้มีระบบไฟฟ้าส่องสว่างทางจราจรให้เพียงพอ</li> <li>- โครงการจัดให้มีที่จอดรถยนต์ จำนวน 53 คัน เป็นที่จอด รถสำหรับผู้พิการ จำนวน 1 คัน และที่จอดรถโดยสาร ขนาดใหญ่ (รถบัส) 1 คัน) ซึ่งเพียงพอต่อผู้พักอาศัยและ การใช้บริการต่างๆในโครงการตามที่เสนอไว้ในรายงาน เพื่อเป็นการป้องกันไม่ให้เกิดของผู้พักอาศัยในโครงการจอดกีดขวางเส้นทางการจราจร</li> <li>- ห้ามจอดรถทุกชนิดบริเวณทางเข้าออก บนถนนสาธารณะและบริเวณไหล่ทาง</li> <li>- โครงการจัดให้มีทางเข้า-ออกโครงการ กว้าง 6 เมตร เดินทางสองทาง</li> <li>- ติดตั้งป้ายโครงการ ลูกศรแสดงทิศทางการเดินทางเข้า-ออก โครงการ ที่สามารถมองเห็นได้ชัดเจนและในระยะทางที่จะชะลอรถได้ทันก่อนเข้าสู่โครงการได้อย่างปลอดภัย</li> </ul> | <ul style="list-style-type: none"> <li>- โครงการมีการติดตั้งติดตั้งป้ายแสดงทิศทางการเดินทางเข้า-ออกภายในพื้นที่โครงการ (รูปที่ 2.9)</li> <li>- โครงการมีเจ้าหน้าที่รักษาความปลอดภัยควบคุมการจราจรบริเวณทางเข้า-ออก พื้นที่โครงการตลอด 24 ชั่วโมง (รูปที่ 2.11)</li> <li>- โครงการจัดให้มีระบบไฟฟ้าส่องสว่างทางจราจรให้เพียงพอ</li> <li>- โครงการมีที่จอดรถประมาณ 60 คัน ซึ่งเพียงพอสำหรับผู้เข้ามาใช้บริการ (รูปที่ 2.13)</li> <li>- โครงการมีเจ้าหน้าที่รักษาความปลอดภัยห้ามไม่ให้จอดรถบริเวณทางเข้า-ออกโครงการ</li> <li>- โครงการจัดให้มีทางเข้า-ออกกว้าง 6 เมตร สามารถเดินทางสองทาง</li> <li>- โครงการมีการติดตั้งป้ายโครงการ ลูกศรแสดงทิศทางการเดินทางเข้า-ออก โครงการ ที่สามารถมองเห็นได้ชัดเจนและในระยะทางที่จะชะลอรถได้ทันก่อนเข้าสู่โครงการได้อย่างปลอดภัย</li> </ul> | <ul style="list-style-type: none"> <li>- ไม่พบปัญหา</li> <li>- ไม่พบปัญหา</li> <li>- ไม่พบปัญหา</li> <li>- ไม่พบปัญหา</li> <li>- ไม่พบปัญหา</li> <li>- ไม่พบปัญหา</li> <li>- ไม่พบปัญหา</li> </ul> |

รูปที่ 2.9 ป้ายทางเข้า-ออกโครงการ

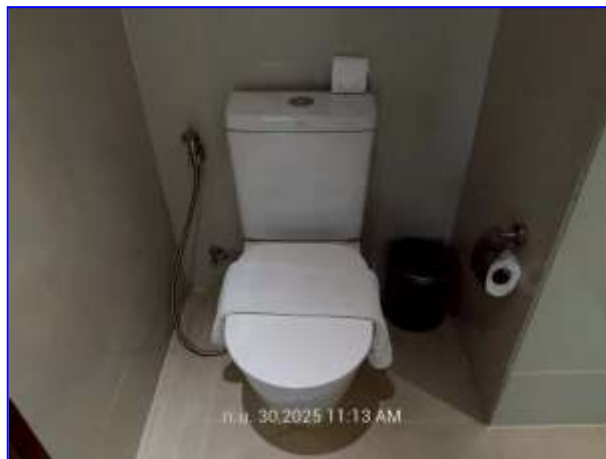
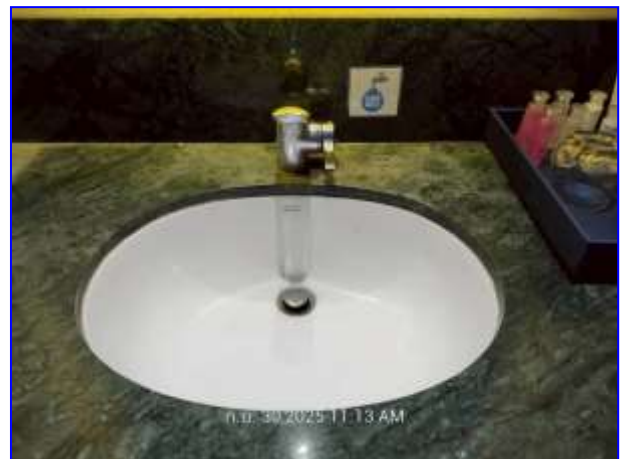
รูปที่ 2.10 สุขภัณฑ์ประหยัdnน้ำ

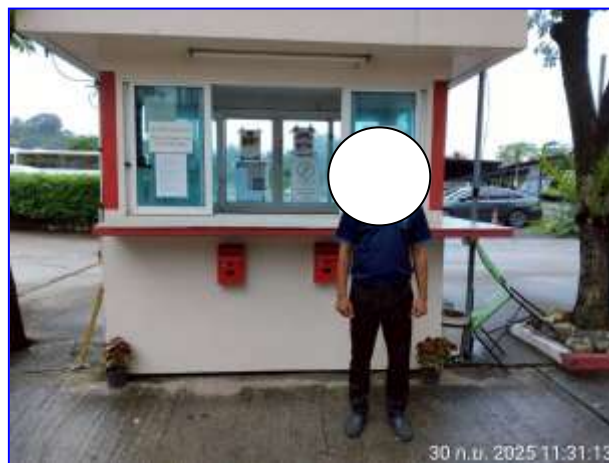
รูปที่ 2.11 เจ้าหน้าที่รักษาความปลอดภัย

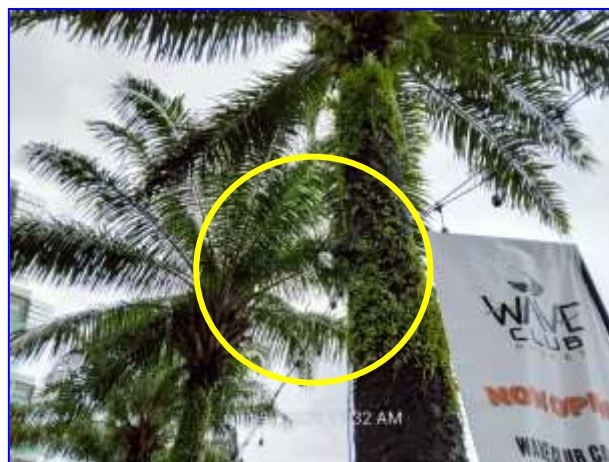
รูปที่ 2.12 ไฟส่องสว่างทางเข้า-ออก

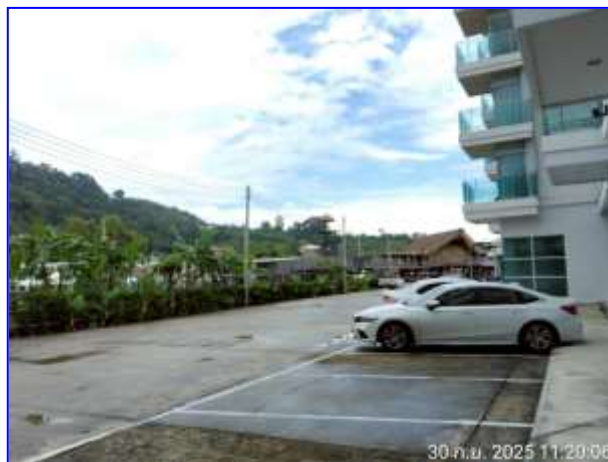
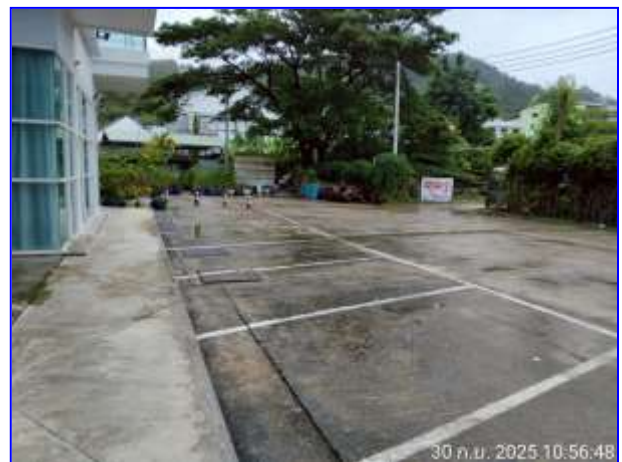
รูปที่ 2.13 ที่จอดรถ

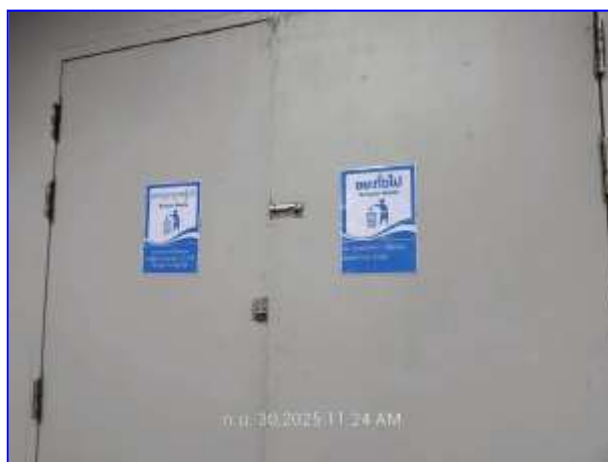
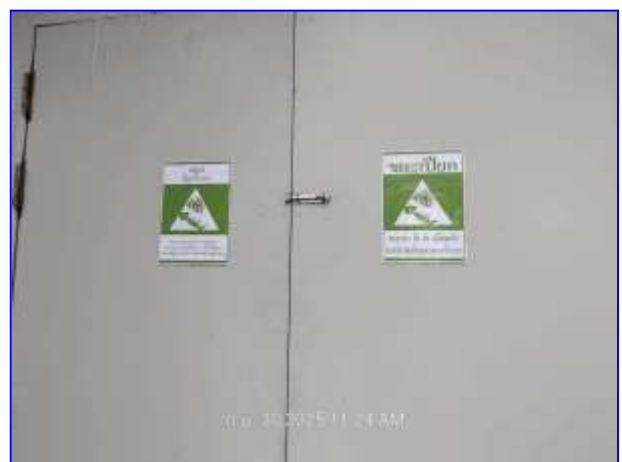
| มาตรการป้องกันและแก้ไขผลกระทบสิ่งแวดล้อม | รายละเอียดผลการปฏิบัติตามมาตรการ และประสิทธิภาพของการดำเนินการ | ปัญหา อุปสรรค และแนวทางการแก้ไข |
|---|---|---|
| <p>3.6 การจัดการมูลฝอย</p> <ul style="list-style-type: none"> <li>- ภายในห้องพักจัดให้มีถังรองรับมูลฝอยที่มีสภาพดีไว้ทุกห้อง สำหรับพื้นที่ส่วนกลาง ต้องเตรียมถังรองรับมูลฝอยขนาดเหมาะสมกับพื้นที่ และมีสภาพดี ไม่แตกชำรุดวางไว้อย่างทั่วถึงและควรแยกเป็นถังมูลฝอยเปียก-แห้ง</li> <li>- จัดให้มีห้องพักขยะรวม แยกเป็นห้องพักขยะเปียกและขยะแห้ง ซึ่งสามารถรับ ขยะมูลฝอยของโครงการได้มากที่สุดประมาณ 7 วัน โดยจะมีรถเก็บขนขยะมูล ฝอยจากเทศบาลเมืองป่าตองเข้ามาเก็บขนทุกวัน</li> <li>- กวดขันให้พนักงานทำความสะอาดประจำโครงการรวบรวมขยะมูลฝอยทั้งภายในห้องพักและบริเวณโดยรอบอย่างน้อยวันละ 1 ครั้ง บรรจูลงในถุงขยะ พร้อมมัดปากถุงให้เรียบร้อย ก่อนนำไปรวบรวมไว้ที่ห้องพักขยะรวมของโครงการ</li> <li>- ทำความสะอาดห้องพักขยะรวมทุกครั้งหลังจากรถมาเก็บขนขยะ เพื่อป้องกัน กลิ่นรบกวน และน้ำเสียที่เกิดจากการทำความสะอาดห้องพักขยะรวมจะเข้าสู่ระบบบำบัดน้ำเสียสำเร็จรูปของโครงการต่อไป</li> <li>- ตรวจสอบภาชนะรองรับขยะและห้องพักขยะรวมให้อยู่ในสภาพดีและพร้อมที่จะใช้งานได้อยู่เสมอ</li> <li>- การเก็บแยกขยะเปียก-ขยะแห้งให้กระทำตรงแหล่งเก็บขยะ ไม่ควรให้เก็บรวบรวมและนำมาแยกภายหลัง</li> </ul> | <ul style="list-style-type: none"> <li>- ภายในห้องพัก โครงการจัดให้มีถังขยะขนาด 10 ลิตร จำนวน 2 ถังโดยแบ่งเป็นถังขยะเปียกและถังขยะแห้ง ในบริเวณพื้นที่ส่วนกลางโครงการเตรียมถังรองรับมูลฝอยขนาดเหมาะสมกับพื้นที่ โดยถังรองรับมูลฝอยในโครงการสภาพดี ไม่แตกชำรุด (รูปที่ 2.21)</li> <li>- โครงการมีห้องพักขยะรวม โดยแยกเป็นห้องพักขยะเปียก และห้องพักขยะแห้งซึ่งสามารถรับ ขยะมูลฝอยได้มากที่สุดประมาณ 7 วัน โดยจะมีรถเก็บขนขยะมูล ฝอยจากเทศบาลเมืองป่าตองเข้ามาเก็บขนทุกวัน (รูปที่ 2.15)</li> <li>- โครงการมีเจ้าหน้าที่รวบรวมขยะมูลฝอยทั้งภายในห้องพักและบริเวณโดยรอบอย่างน้อยวันละ 1 ครั้ง บรรจูลงในถุงขยะ พร้อมมัดปากถุงให้เรียบร้อย ก่อนนำไปรวบรวมไว้ที่ห้องพักขยะรวมของโครงการ</li> <li>- โครงการมีการทำความสะอาดห้องพักขยะรวมทุกครั้งหลังจากรถมาเก็บขนขยะ เพื่อป้องกัน กลิ่นรบกวน</li> <li>- โครงการมีการตรวจสอบภาชนะรองรับขยะและห้องพักขยะรวมให้อยู่ในสภาพดี และพร้อมที่จะใช้งานได้อยู่เสมอ</li> <li>- โครงการกำชับให้เจ้าหน้าที่เก็บแยกขยะเปียก-ขยะแห้งให้กระทำตรงแหล่งเก็บขยะ ไม่ควรให้เก็บรวบรวมและนำมาแยกภายหลัง</li> </ul> | <ul style="list-style-type: none"> <li>- ไม่พบปัญหา</li> <li>- ไม่พบปัญหา</li> <li>- ไม่พบปัญหา</li> <li>- ไม่พบปัญหา</li> <li>- ไม่พบปัญหา</li> <li>- ไม่พบปัญหา</li> </ul> |

รูปที่ 2.15 ห้องพักขยะ

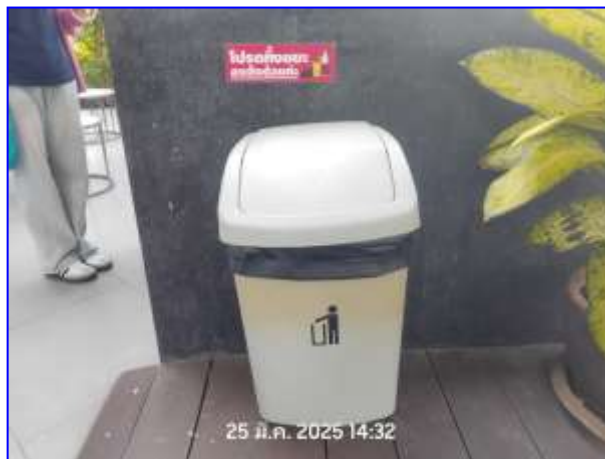
| มาตรการป้องกันและแก้ไขผลกระทบสิ่งแวดล้อม | รายละเอียดผลการปฏิบัติตามมาตรการ และประสิทธิภาพของการดำเนินการ | ปัญหา อุปสรรค และแนวทางการแก้ไข |
|---|---|---|
| <p>3.6 การจัดการมูลฝอย (ต่อ)</p> <ul style="list-style-type: none"> <li>- รมรงค์ให้ผู้เข้าพักทิ้งขยะลงถังรองรับมูลฝอยที่ทางโครงการจัดเตรียมให้เท่านั้น โดยแยกเป็นขยะเปียกและขยะแห้ง</li> <li>- ระบบห้องพักขยะจะต้องเป็นระบบปิด และมีพื้นที่ให้พนักงานแยกขยะอันตราย และขยะรีไซเคิลออกจากขยะแห้งด้วย</li> <li>- การคัดแยกขยะอันตรายออกจากขยะประเภทอื่น</li> <li>- ประสานงานกับบริษัทที่ประกอบกิจการรับกำจัดขยะอันตรายที่ขึ้นทะเบียนกับกรมโรงงานอุตสาหกรรมให้เข้าเก็บขนไปกำจัด</li> </ul> | <ul style="list-style-type: none"> <li>- โครงการมีป้ายรณรงค์ให้ผู้เข้าพักทิ้งขยะลงถังรองรับมูลฝอยที่ทางโครงการจัดเตรียมให้เท่านั้น โดยแยกเป็นขยะเปียกและขยะแห้ง (รูปที่ 2.16)</li> <li>- ห้องพักขยะรวมของโครงการเป็นระบบปิดและมีพื้นที่ให้พนักงานแยกขยะอันตราย และขยะรีไซเคิลออกจากขยะแห้งด้วย (รูปที่ 2.15)</li> <li>- โครงการได้คัดแยกขยะอันตรายออกจากขยะประเภทอื่น</li> <li>- ปฏิบัติตามมาตรการ</li> </ul> | <ul style="list-style-type: none"> <li>- ไม่พบปัญหา</li> <li>- ไม่พบปัญหา</li> <li>- ไม่พบปัญหา</li> <li>- ไม่พบปัญหา</li> </ul> |

รูปที่ 2.16 ป้ายรณรงค์ทิ้งขยะให้ลงถัง

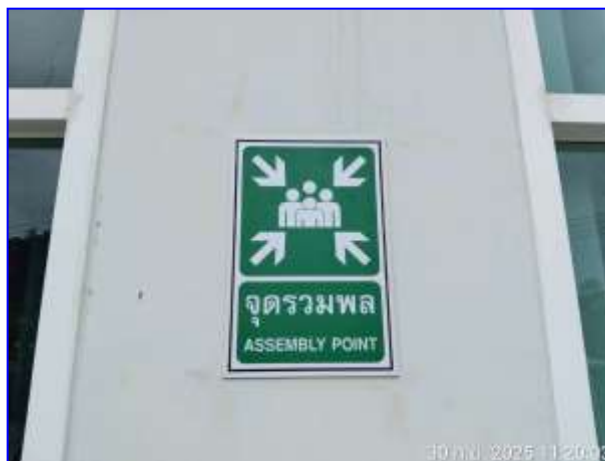
รูปที่ 2.17 จุดรวมพล

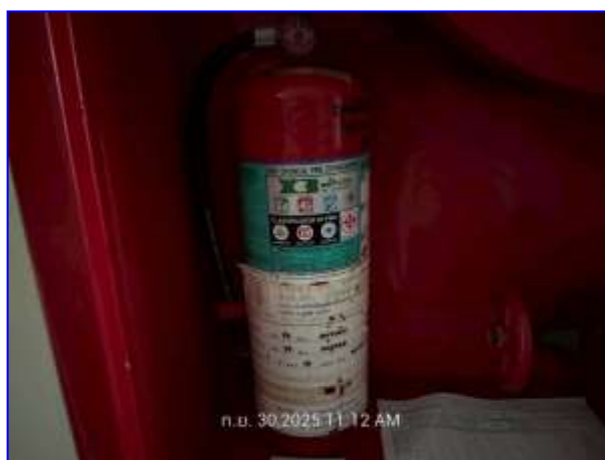
| มาตรการป้องกันและแก้ไขผลกระทบสิ่งแวดล้อม | รายละเอียดผลการปฏิบัติตามมาตรการ และประสิทธิภาพของการดำเนินการ | ปัญหา อุปสรรค และแนวทางการแก้ไข |
|---|---|---|
| <ul style="list-style-type: none"> <li>- ติดป้ายแนะนำการใช้อุปกรณ์แต่ละตัว ไว้บริเวณที่ติดตั้งอุปกรณ์นั้นได้ทันทีเพื่อให้ผู้อยู่อาศัยสามารถนำมาใช้งาน</li> <li>- จัดเตรียมเครื่องมือปฐมพยาบาลเบื้องต้น พร้อมทั้ง เตรียมพร้อมประสานงานกับโรงพยาบาลเพื่อนำผู้ได้รับบาดเจ็บส่งโรงพยาบาล หากเกิดอุบัติเหตุรุนแรง</li> </ul> | <ul style="list-style-type: none"> <li>- โครงการติดป้ายแนะนำการใช้อุปกรณ์แต่ละตัว ไว้บริเวณที่ติดตั้งอุปกรณ์นั้นได้ทันทีเพื่อให้ผู้อยู่อาศัยสามารถนำมาใช้งาน (รูปที่ 2.18)</li> <li>- โครงการมีอุปกรณ์ปฐมพยาบาลเบื้องต้น พร้อมทั้งเตรียมพร้อมประสานงานกับโรงพยาบาลเพื่อนำผู้ได้รับบาดเจ็บส่งโรงพยาบาล หากเกิดอุบัติเหตุรุนแรง (รูปที่ 2.19)</li> </ul> | <ul style="list-style-type: none"> <li>- ไม่พบปัญหา</li> <li>- ไม่พบปัญหา</li> </ul> |

รูปที่ 2.18 ป้ายแนะนำวิธีการใช้

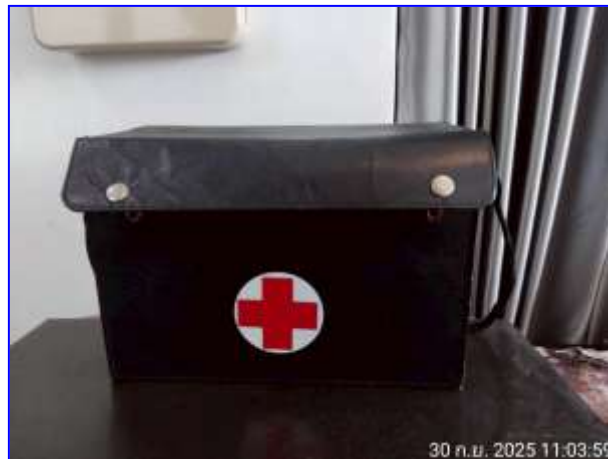
รูปที่ 2.19 กล่องปฐมพยาบาล

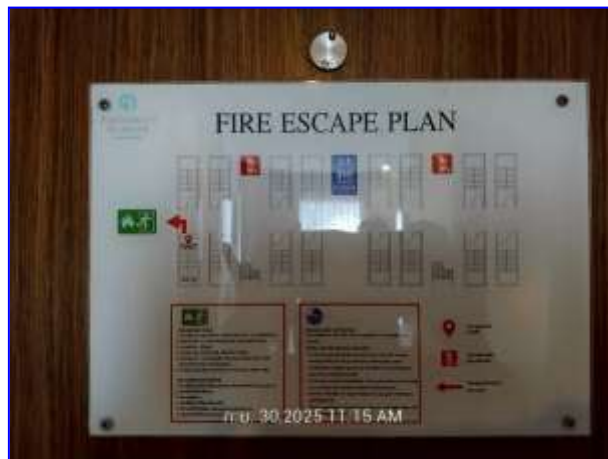
| มาตรการป้องกันและแก้ไขผลกระทบสิ่งแวดล้อม | รายละเอียดผลการปฏิบัติตามมาตรการ และประสิทธิภาพของการดำเนินการ | ปัญหา อุปสรรค และแนวทางการแก้ไข |
|---|---|---|
| 1.1 การเกิดแผ่นดินไหว<br>- จัดเส้นทางหนีภัยไว้ภายในบริเวณโครงการ เมื่อเกิดเหตุการณ์ภัยพิบัติขึ้นผู้อาศัยในพื้นที่โครงการก็สามารถอพยพไปยังจุดที่ปลอดภัยได้อย่างรวดเร็ว และไม่เกิดการชุมนุม<br>- จัดให้มีการซ้อมแผนอพยพเพื่อความปลอดภัยของผู้ที่พักอาศัยและพนักงานในโครงการ ด้วย หรือหากทางจังหวัดมีการฝึกซ้อมอพยพหนีภัย พนักงานของโครงการจะต้องเข้าร่วมการฝึกดังกล่าวด้วย เพื่อให้เกิดความเข้าใจและปฏิบัติได้ถูกต้องเมื่อเกิดเหตุการณ์จริงขึ้นโดยกำหนดให้ใช้แผนในการอพยพผู้พักอาศัยภายในอาคารออกนอกตัวอาคาร เช่นเดียวกับแผนอพยพหนีไฟ และให้มีการซักซ้อมอย่างน้อยปีละครั้ง<br>- จัดให้มีแผนที่แสดงเส้นทางอพยพหนีภัยติดไว้ภายในห้องพักและบริเวณทางเดินในอาคาร เพื่อให้ผู้ที่อยู่ในอาคารสามารถหนีไฟไปยังจุดรวมพลได้อย่างรวดเร็ว | - โครงการมีการติดตั้งป้ายหนีไฟ เพื่อเป็นเส้นทางอพยพไปยังจุดที่ปลอดภัยได้อย่างรวดเร็ว และไม่เกิดการชุมนุม (รูปที่ 2.1)<br>- โครงการมีแผนฝึกซ้อมอพยพหนีภัยให้กับเจ้าหน้าที่ภายในโครงการ โดยในปี 2568 โครงการมีแผนการฝึกซ้อมในช่วงปลายปี<br>- โครงการมีการติดตั้งเส้นทางอพยพหนีภัยติดไว้ภายในห้องพักเพื่อให้ผู้ที่อยู่ในอาคารสามารถหนีไฟไปยังจุดรวมพลได้อย่างรวดเร็ว (รูปที่ 2.20) | - ไม่พบปัญหา<br>- ไม่พบปัญหา<br>- ไม่พบปัญหา |

รูปที่ 2.20 แผนผังเส้นทางอพยพ

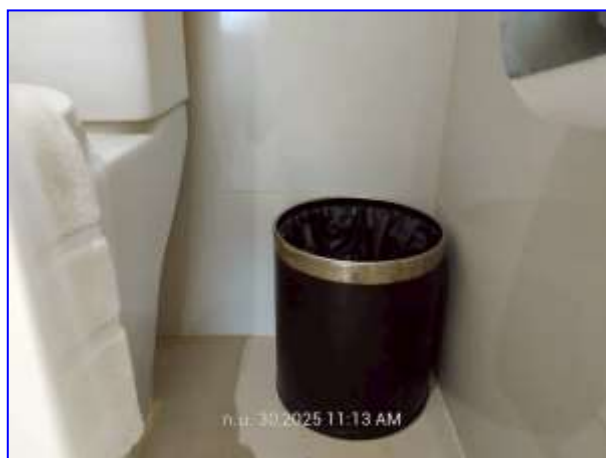
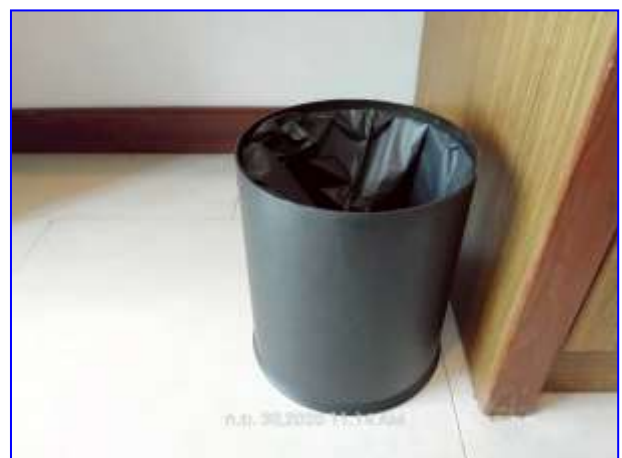
รูปที่ 2.21 ถังขยะในห้องพัก

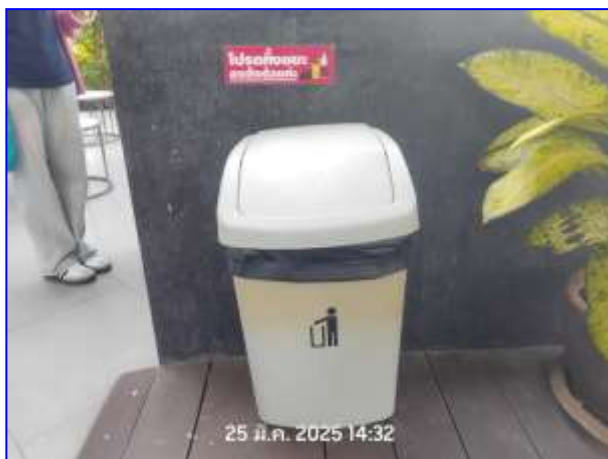
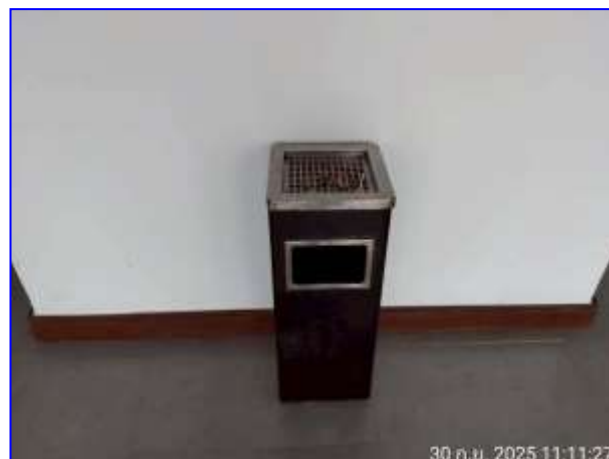
รูปที่ 2.22 ถังขยะในพื้นที่โครงการ

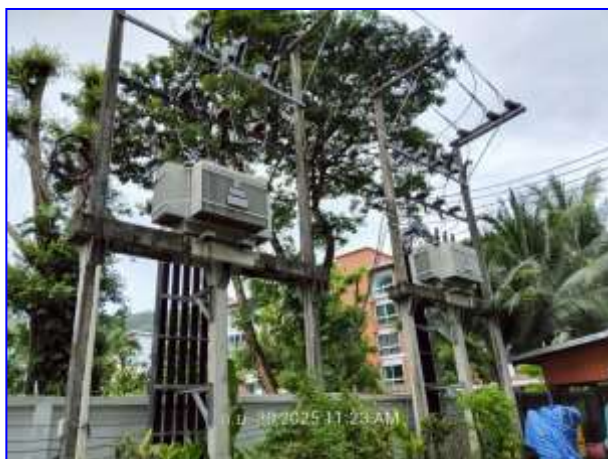
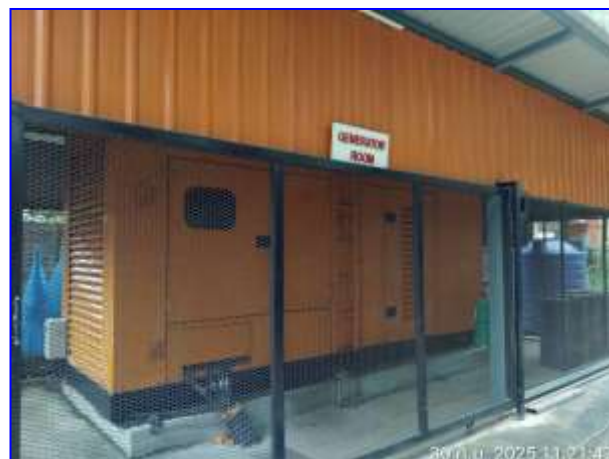
รูปที่ 2.23 หม้อแปลงไฟฟ้า และเครื่องกำเนิดไฟฟ้า
