รูปแสดงการปฏิบัติตามมาตรการป้องกันและแก้ไขผลกระทบสิ่งแวดล้อม

โครงการ สกาย วิว คอนโดมิเนียม (Sky View Condominium)

ดำเนินการโดย บริษัท หัวหิน อัลฟา 71 จำกัด

ระหว่างเดือนกันยายน - ธันวาคม พ.ศ.2568

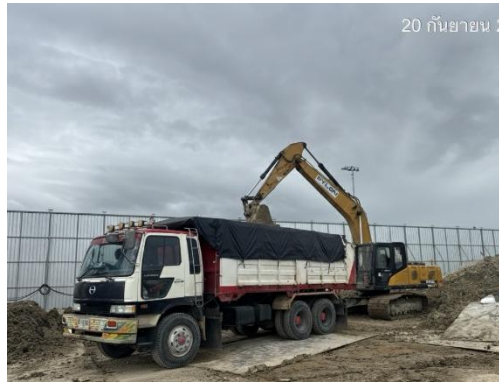
รูปที่ 3 ผ้าใบปิดคลุมวัสดุก่อสร้าง

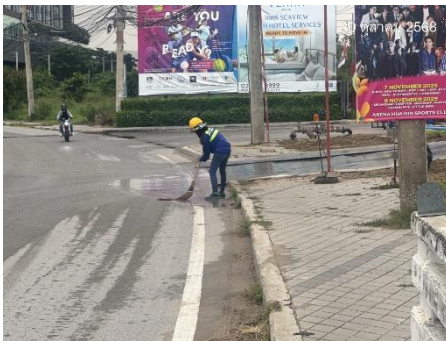
รูปที่ 4 คนงานทำความสะอาดถนนด้านหน้าโครงการ

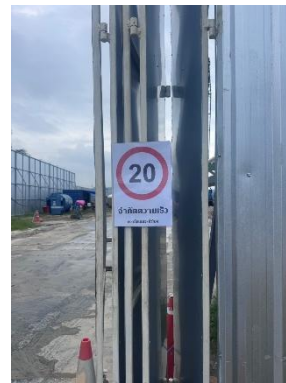
รูปที่ 5 ป้ายกำหนดความเร็ว

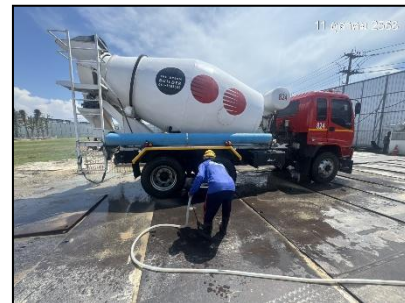
รูปที่ 7 คนงานทำความสะอาดล้อรถบรรทุก

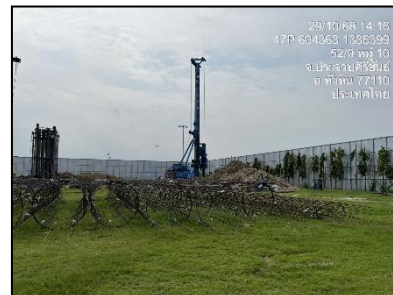
รูปที่ 9 พื้นที่กองวัสดุ

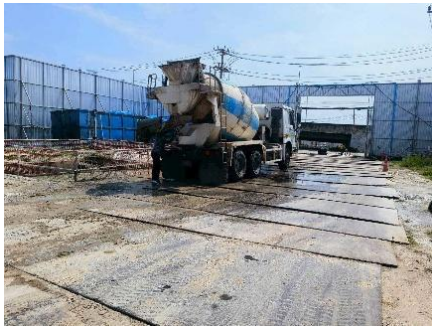
รูปที่ 10 รถผสมปูน

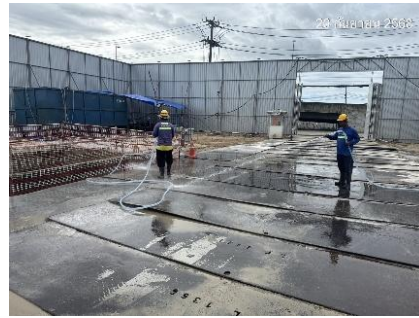
รูปที่ 11 สเปรย์น้ำ

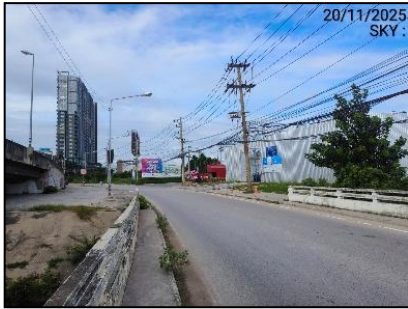
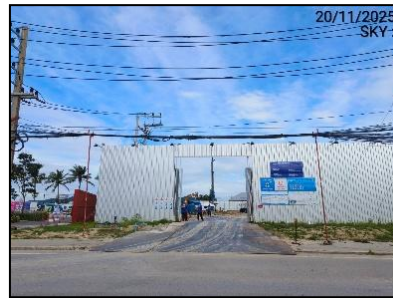
รูปที่ 12 ประตูทางเข้า-ออกโครงการ

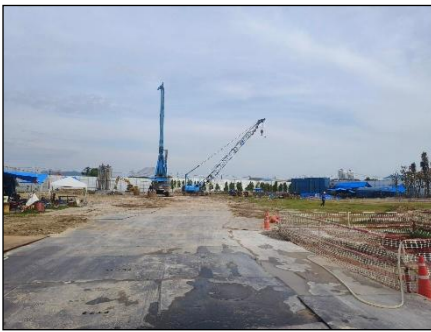
รูปที่ 13 แผ่นเหล็กสำหรับทางวิ่งรถ

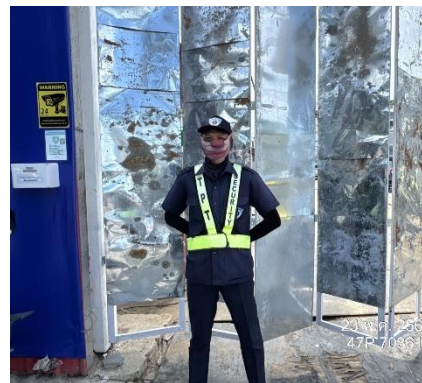
รูปที่ 14 เจ้าหน้าที่รักษาความปลอดภัย (รปภ.)

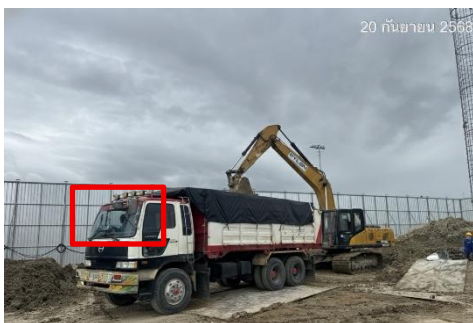
รูปที่ 15 ขนส่งดิน โดยระบุชื่อบริษัทผู้รับเหมา

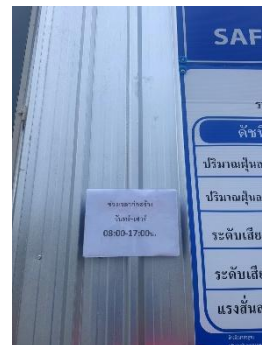
รูปที่ 16 กำหนดช่วงเวลาการก่อสร้าง

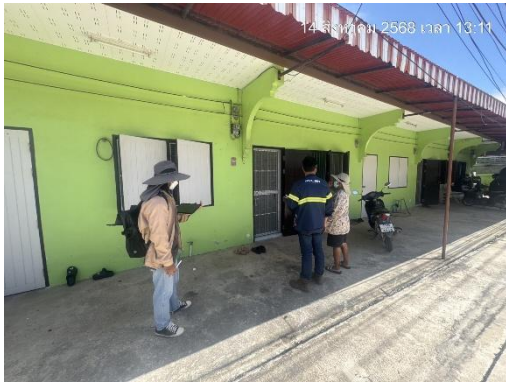
รูปที่ 17 เจ้าหน้าที่เข้าพบผู้พักอาศัยข้างเคียง

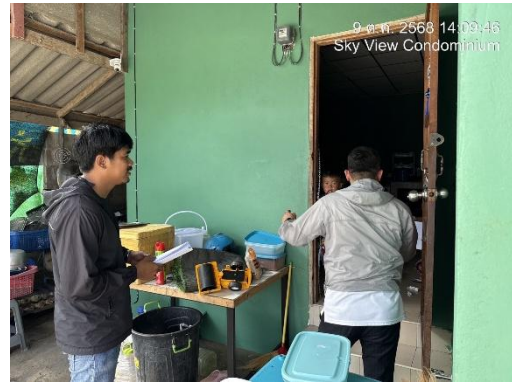
รูปที่ 18 วิศวกรควบคุมการก่อสร้าง

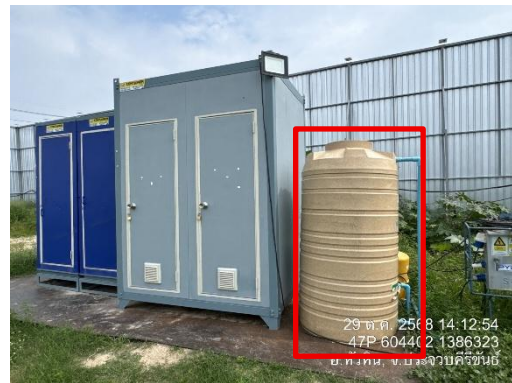
รูปที่ 19 ถังสำรองน้ำ

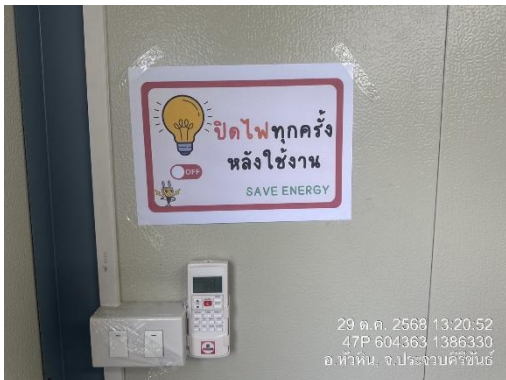
รูปที่ 20 ป้ายรณรงค์ประหยัดไฟ

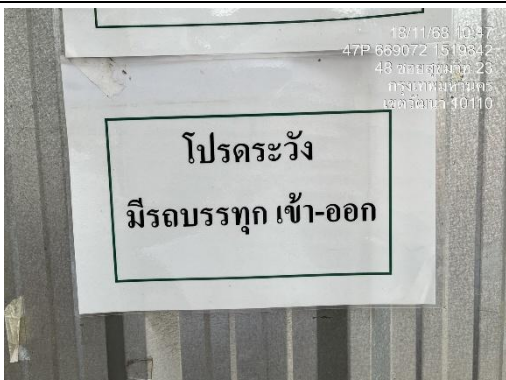
รูปที่ 22 ป้าย "โปรดระมัดระวัง มีรถบรรทุกเข้า-ออก"

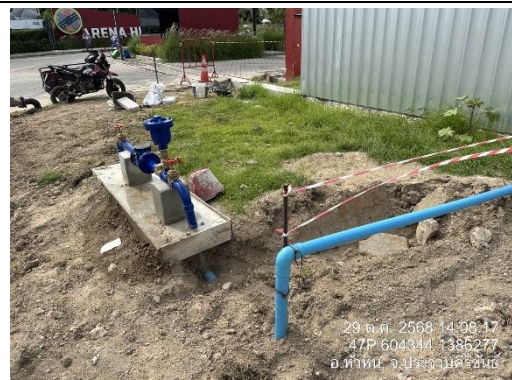
รูปที่ 23 รางระบายน้ำภายในโครงการ

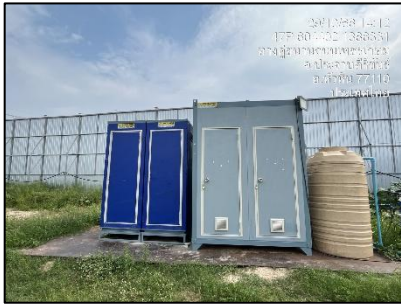
รูปที่ 24 ห้องส้วม

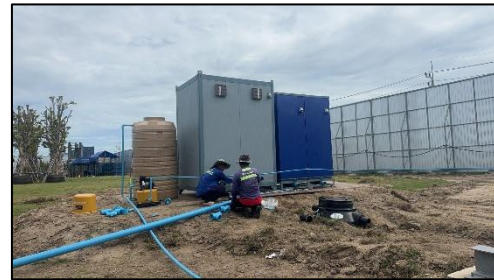
รูปที่ 25 ระบบบำบัดน้ำเสีย

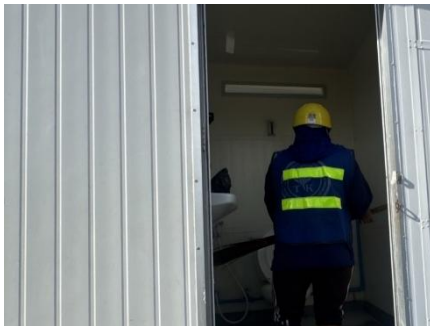
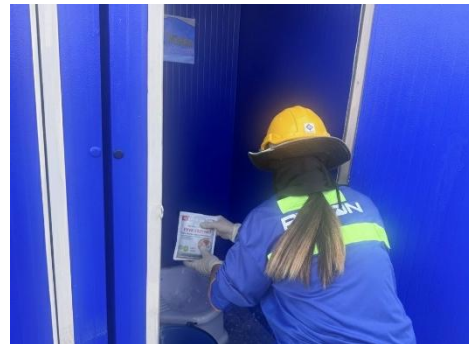
รูปที่ 26 คนงานทำความสะอาดห้องส้วม

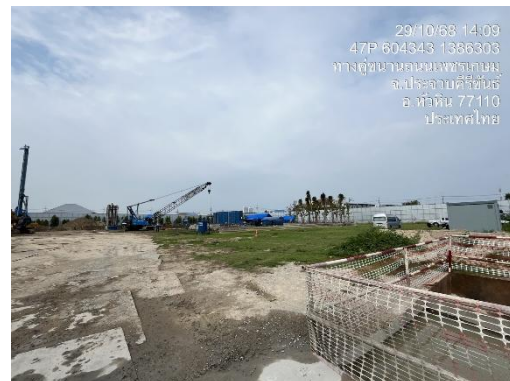
รูปที่ 28 พื้นที่สำหรับจอดรถภายในโครงการ

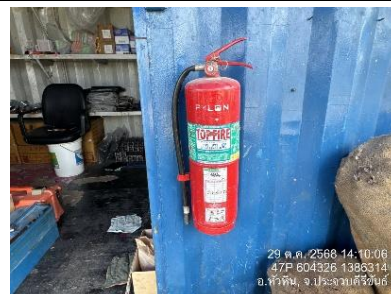
รูปที่ 30 ถังดับเพลิง

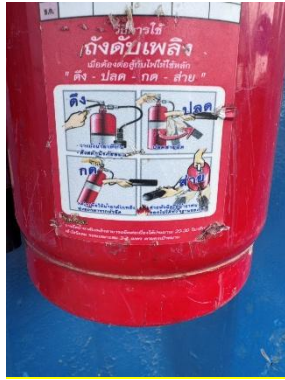
รูปที่ 31 ป้ายแนะนำการใช้ถังดับเพลิง

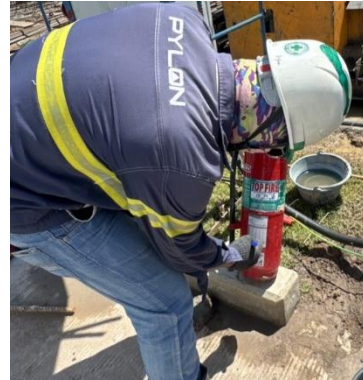
รูปที่ 32 เจ้าหน้าที่ตรวจสอบถังดับเพลิง

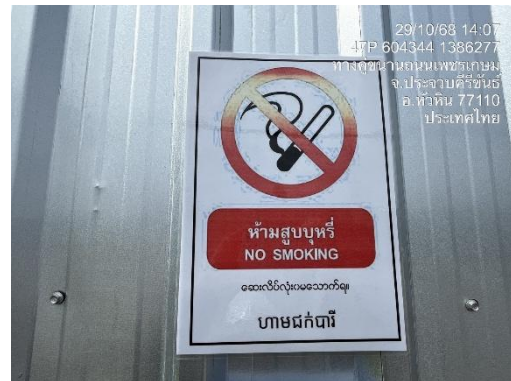
รูปที่ 34 ป้ายห้ามสูบบุหรี่

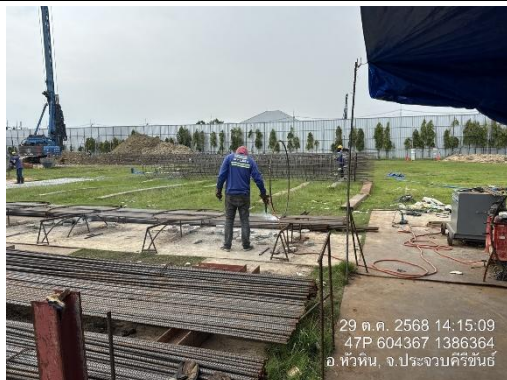
รูปที่ 35 พื้นที่จัดเก็บวัสดุไวไฟ

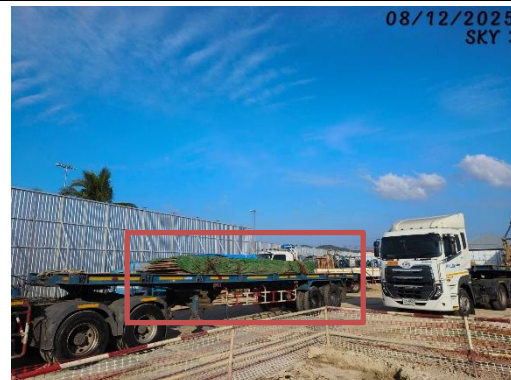
รูปที่ 36 การขนส่งวัสดุต่างๆ

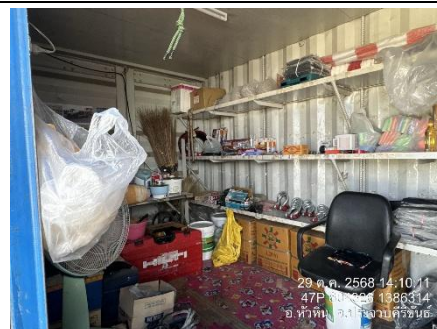
รูปที่ 38 ห้องสโตร์

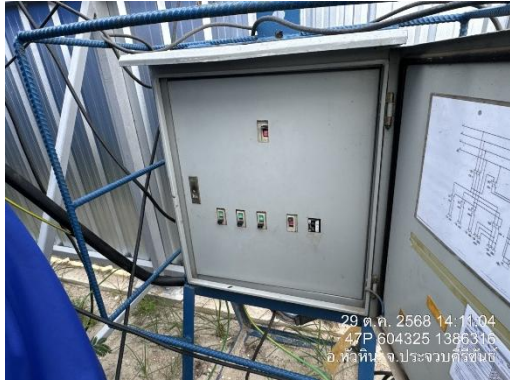
รูปที่ 39 ติดตั้งแผงควบคุมไฟฟ้า

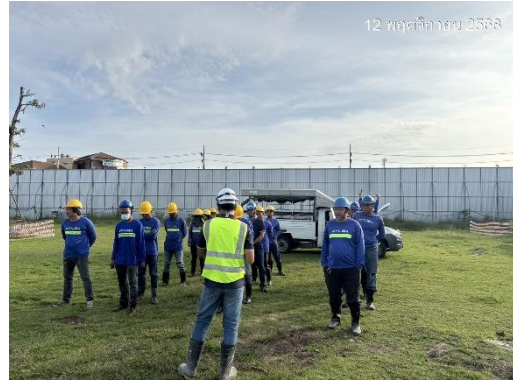
รูปที่ 40 Safety Talk

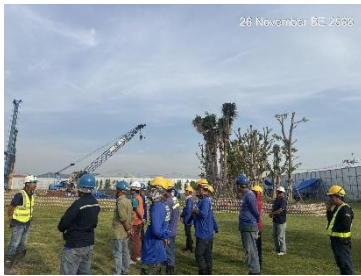
รูปที่ 40 (ต่อ) Safety Talk

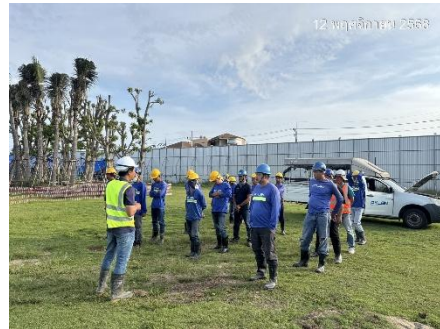
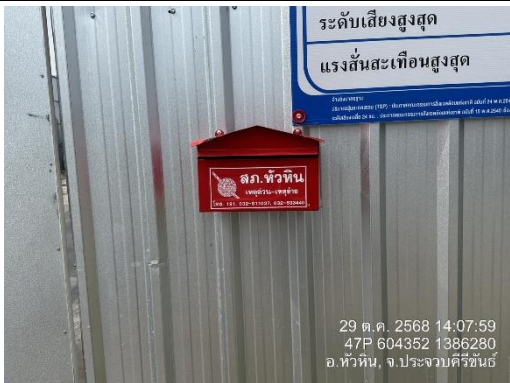
รูปที่ 41 สายดาวน์แจ๊ง

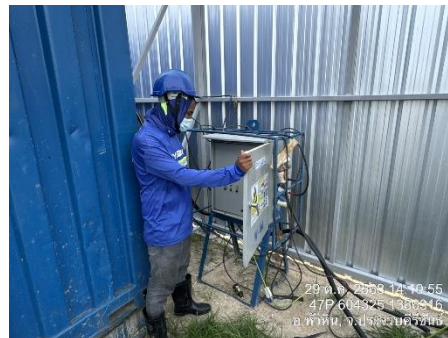
รูปที่ 42 ช่างเทคนิคไฟฟ้า

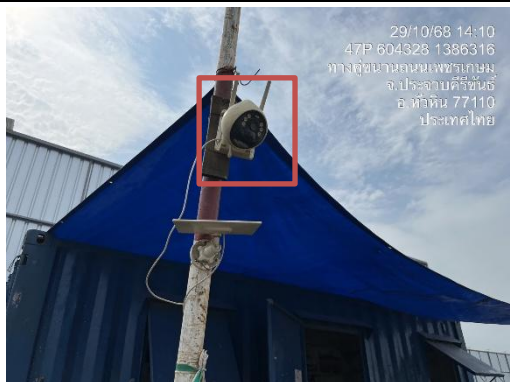
รูปที่ 43 กล้องวงจรปิด

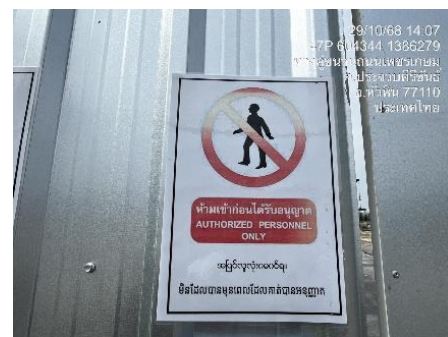
รูปที่ 44 ป้ายห้ามเข้าพื้นที่ก่อสร้าง

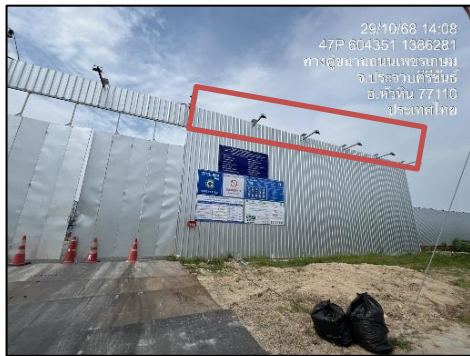
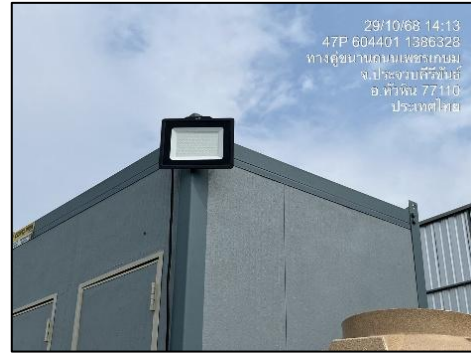
รูปที่ 45 ไฟฟ้าส่องสว่างในโครงการ

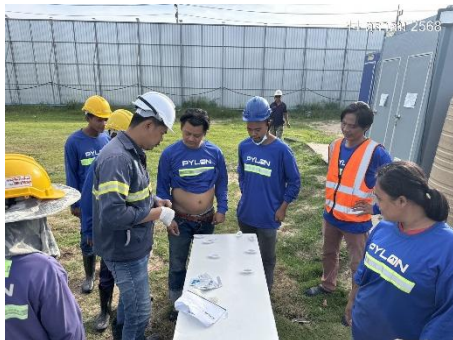
รูปที่ 46 ตรวจหาสารเสพติด

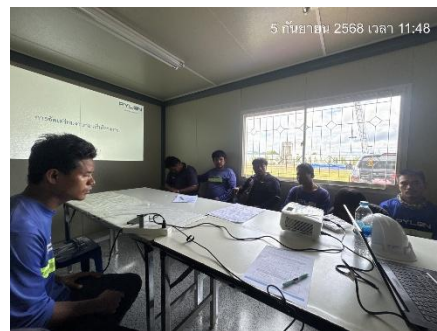
รูปที่ 47 อบรมการใช้เครื่องจักร

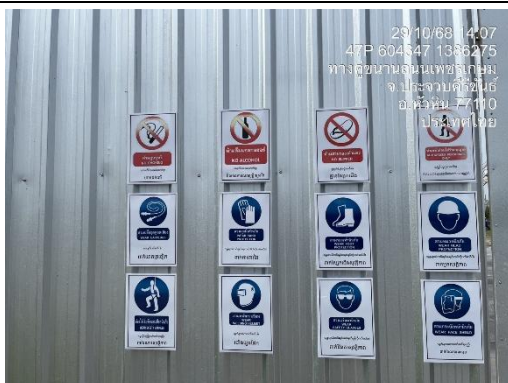
รูปที่ 48 ป้ายอุปกรณ์ป้องกันภัย

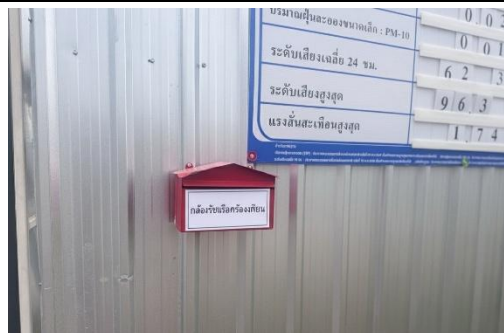
รูปที่ 50 กล่องรับเรื่องร้องเรียน
