# ภาคผนวก

สำเนาเอกสารประกอบผลการปฏิบัติตามมาตรการป้องกัน  
และแก้ไขผลกระทบสิ่งแวดล้อม

ภาพถ่ายประกอบผลการปฏิบัติตามมาตรการป้องกันและ  
แก้ไขผลกระทบสิ่งแวดล้อม

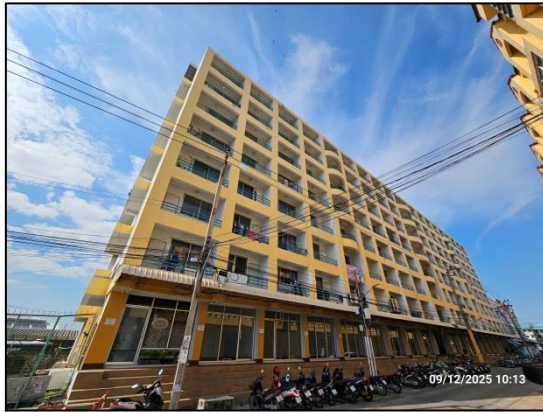
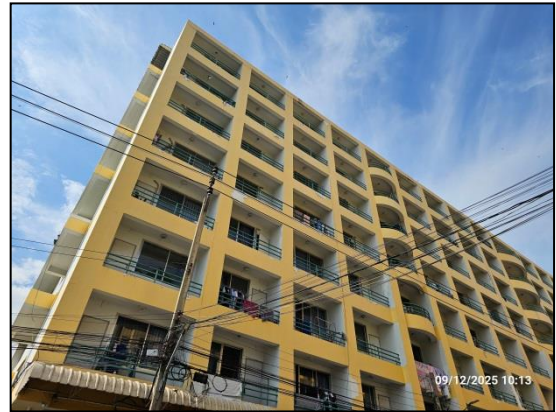
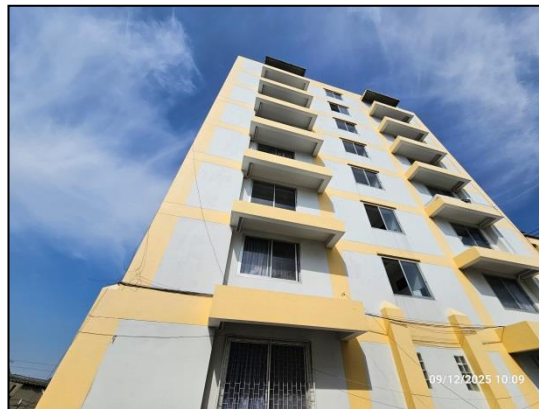
รูปที่ 1 อาคารโครงการ ไม่แขวนหรือติดตั้งป้ายหรือสื่อโฆษณาใดๆ

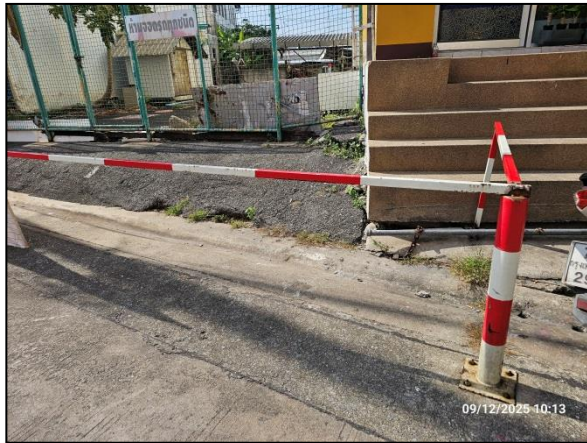
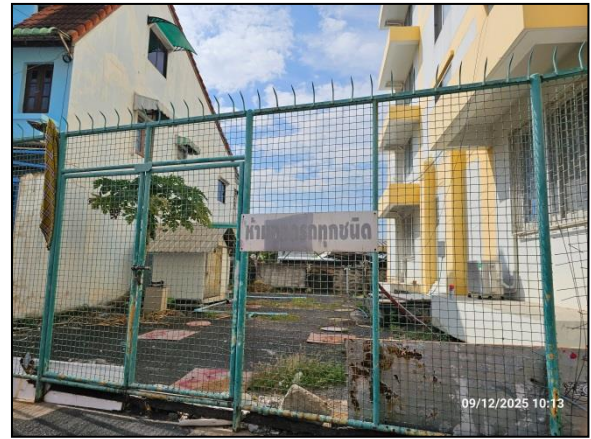
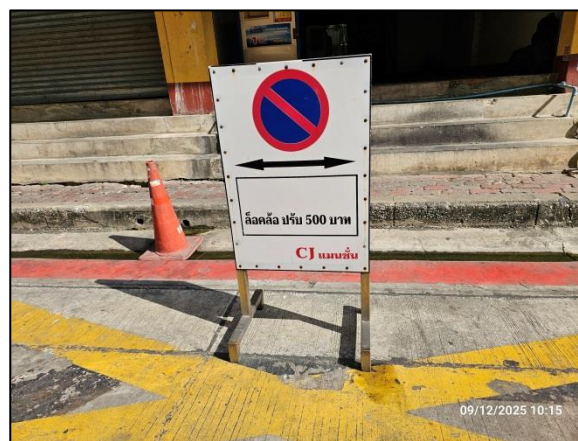
รูปที่ 5 เครื่องหมายบังคับห้ามจอด เช่น ป้ายห้ามจอดรถ และทำสัญลักษณ์ขาว-แดงบริเวณขอบทาง

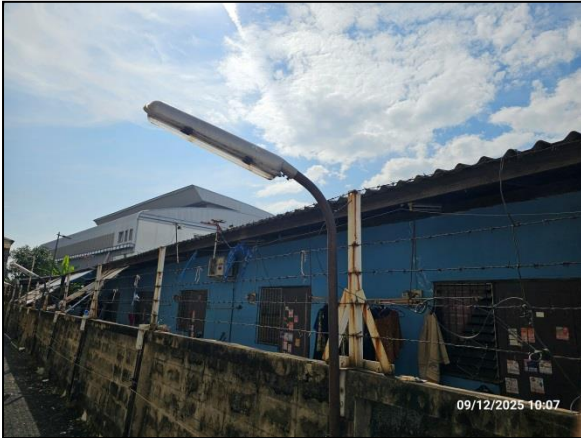
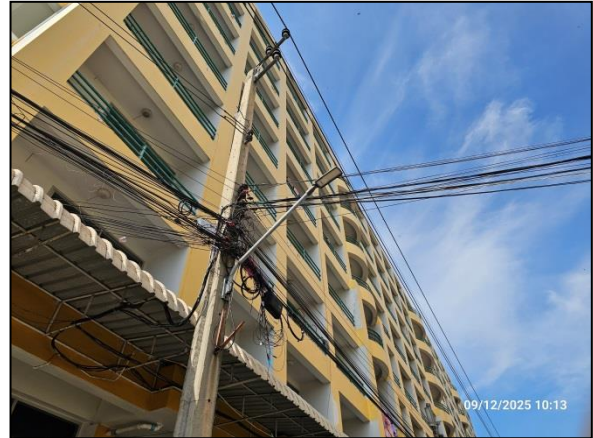
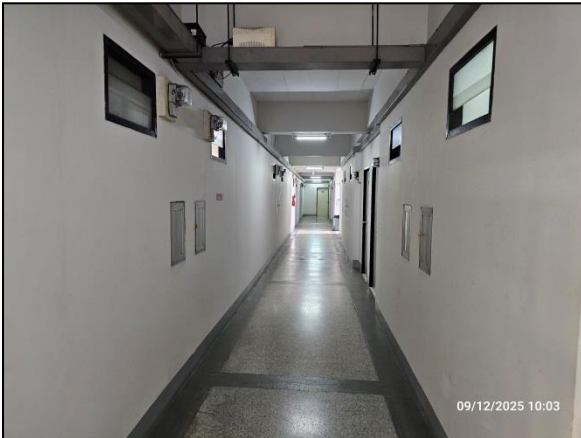
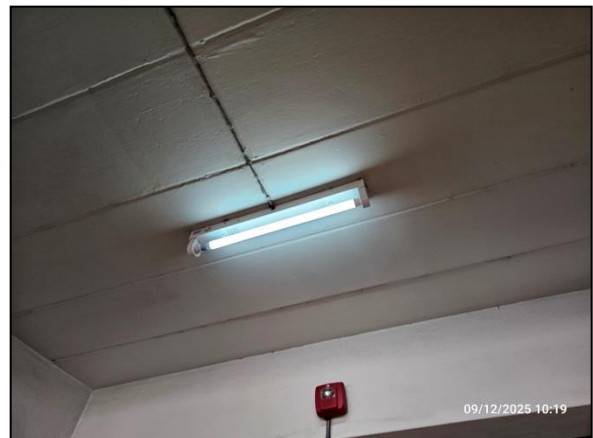
รูปที่ 9 ติดตั้งไฟส่องสว่างตามแนวทางเดินภายนอกและภายในอาคารอย่างเพียงพอ

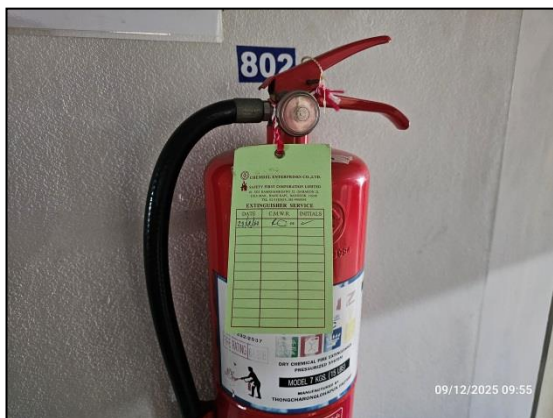
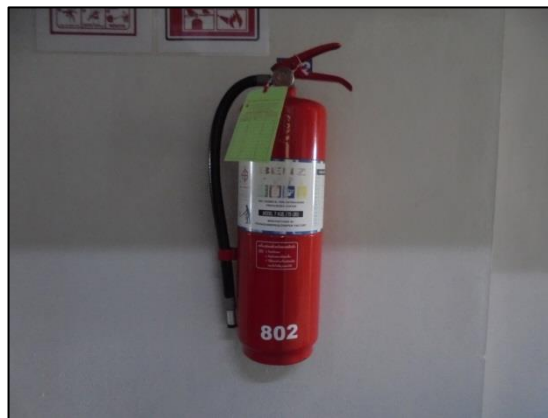
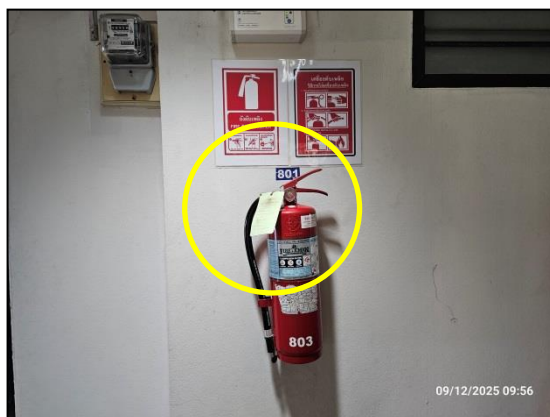
รูปที่ 15 ตรวจสอบอุปกรณ์ดับเพลิงของโครงการ

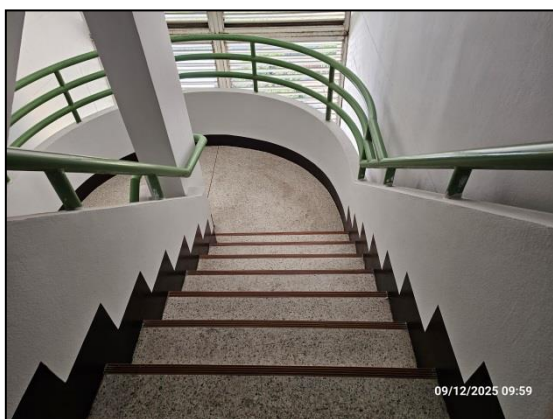
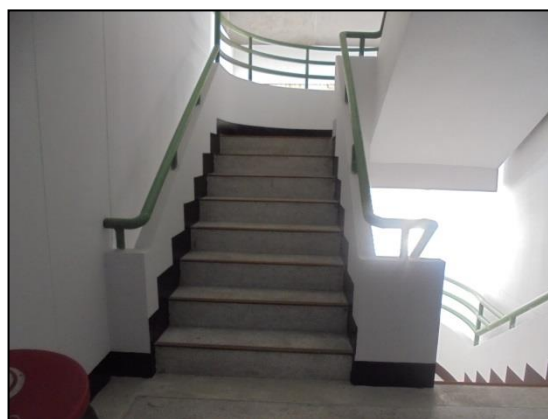
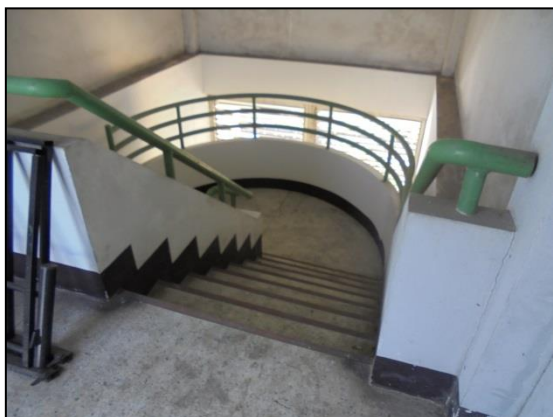
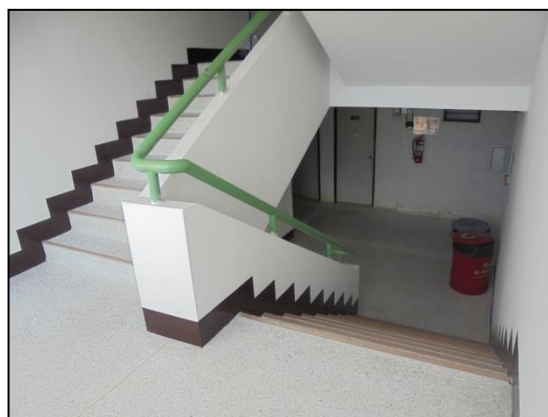
รูปที่ 16 ตรวจสอบ/ดูแลไม่ให้มีสิ่งกีดขวางบริเวณทางเดิน/บันไดหนีไฟ

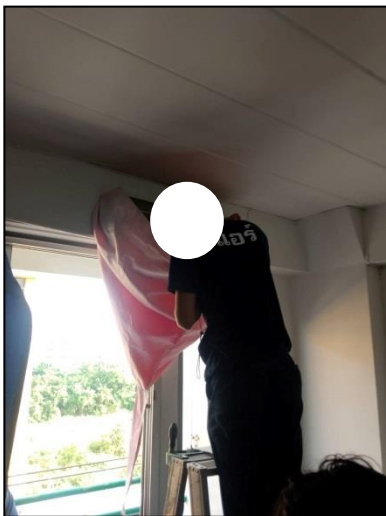
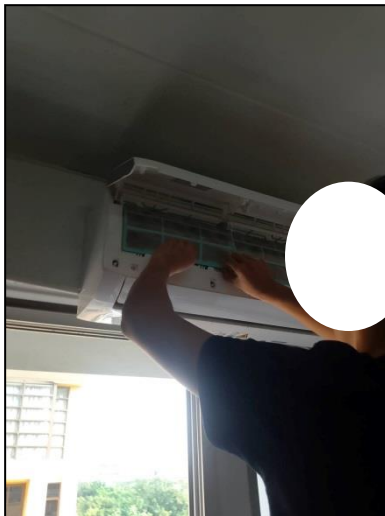
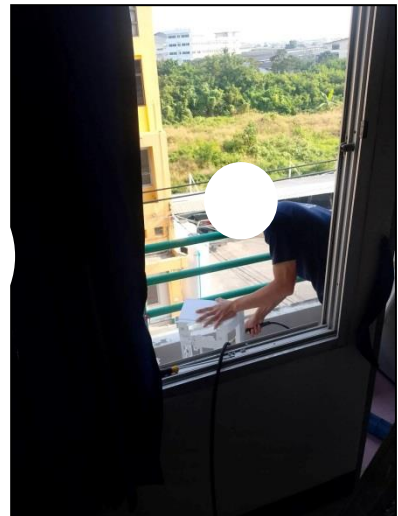
รูปที่ 18 เจ้าหน้าที่ทำความสะอาดแผ่นกรองอากาศด้านหน้าและแผ่นระบายความร้อนด้านหลัง  
ของเครื่องปรับอากาศ
