รายงานผลการปฏิบัติตามมาตรการป้องกันและแก้ไข  
ผลกระทบสิ่งแวดล้อม และมาตรการติดตามตรวจสอบ  
ผลกระทบสิ่งแวดล้อม (ระยะดำเนินการ)  
**โครงการสินสิริ รีสอร์ท (ส่วนขยาย)**  
ระหว่างเดือนกรกฎาคม - ธันวาคม พ.ศ.2568

ที่ตั้งโครงการ : 583 ถนนรามอินทรา แขวงคันนายาว เขตคันนายาว  
กรุงเทพมหานคร  
เจ้าของโครงการ : บริษัท วี.แคปปิตอล เอเจนท์ จำกัด  
ที่อยู่ : 583 ถ.ปัญญาอินทรา แขวงคันนายาว เขตคันนายาว  
กรุงเทพมหานคร 10230  
เดือนที่จัดทำรายงาน : ระหว่างเดือนกรกฎาคม ถึง เดือนธันวาคม 2568

**รายงานผลการปฏิบัติตามมาตรการป้องกันและแก้ไขผลกระทบสิ่งแวดล้อม  
และมาตรการติดตามตรวจสอบผลกระทบสิ่งแวดล้อม (ระยะดำเนินการ)  
โครงการสินสิริ รีสอร์ท (ส่วนขยาย)**

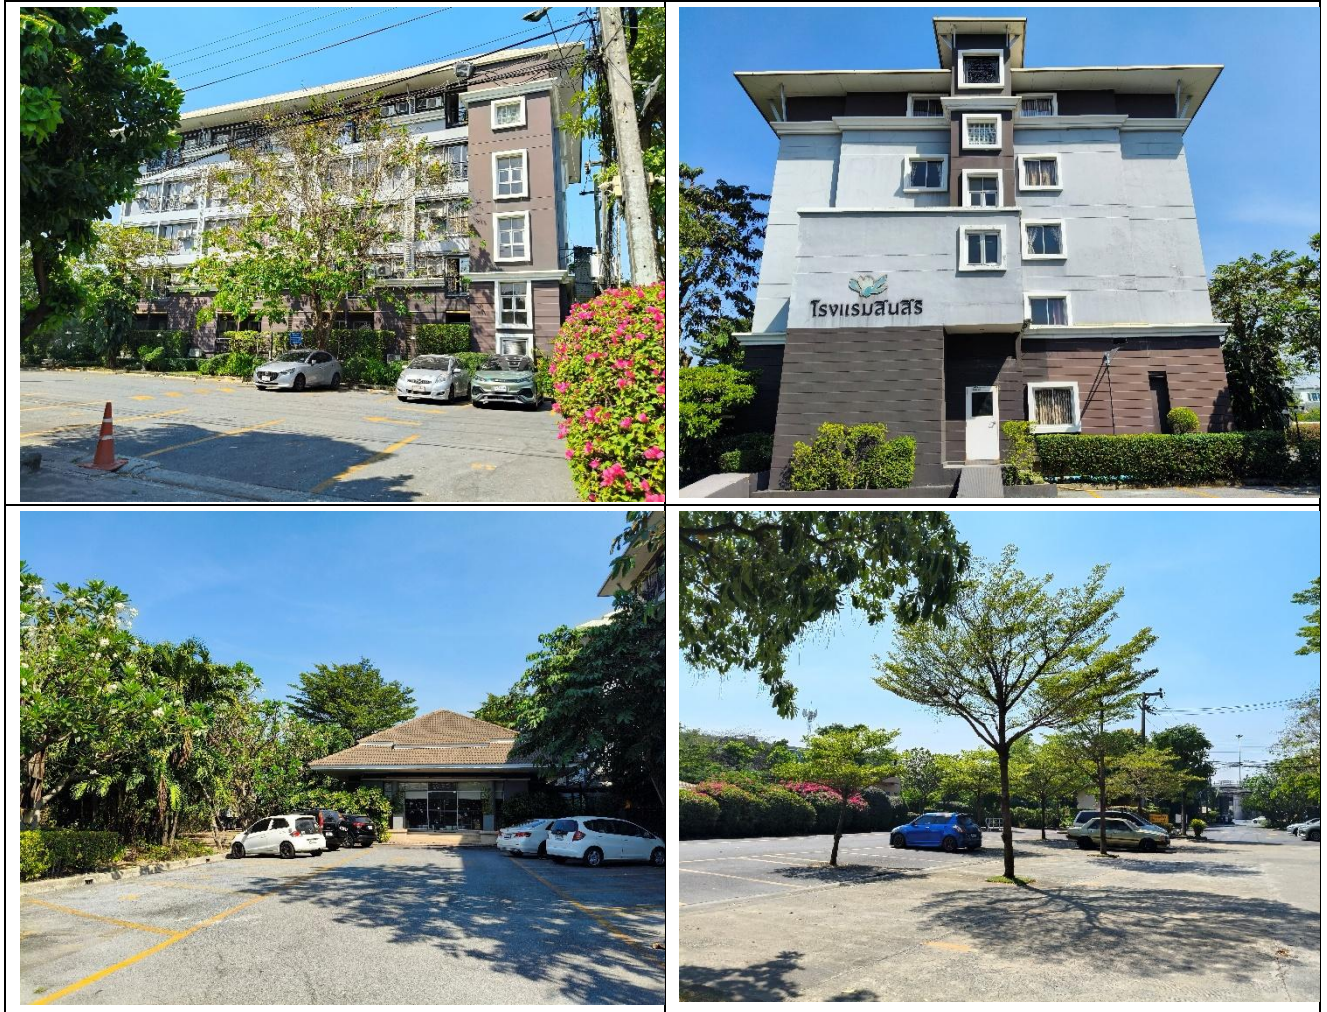
โครงการสินสิริรีสอร์ท ปัจจุบันเปิดดำเนินการเป็นโรงแรมสินสิริ รูปแสดงสภาพภายในบริเวณพื้นที่โครงการในปัจจุบัน ดังรูปที่ 1-2

รูปที่ 1-2 ภาพพื้นที่โครงการปัจจุบัน

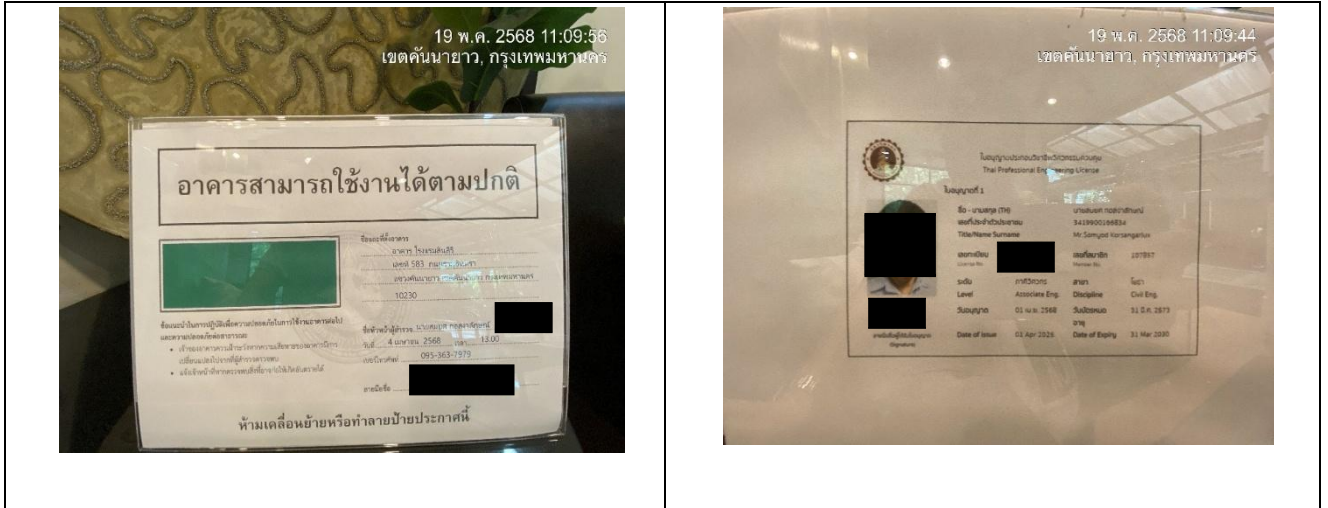
ทั้งนี้จากกรณีการเกิดแผ่นดินไหวในประเทศไทย เมื่อวันที่ 28 มีนาคม 2568 ได้เกิดความเสียหายในพื้นที่กรุงเทพมหานคร และพื้นที่โดยรอบ หลังจากเกิดเหตุการณ์ โครงการได้รับการตรวจสอบโครงสร้างและความแข็งแรงของอาคารจากสำนักงานการโยธา กรุงเทพมหานคร ผลการตรวจสอบ อาคารมีความปลอดภัย ได้รับเครื่องหมายสีเขียว สามารถเปิดให้บริการได้ตามปกติ (รูปที่ 1-3)

รูปที่ 1-3 ใบรับรองโครงสร้างอาคาร ภายหลังการเกิดแผ่นดินไหวในวันที่ 28 มีนาคม 2568

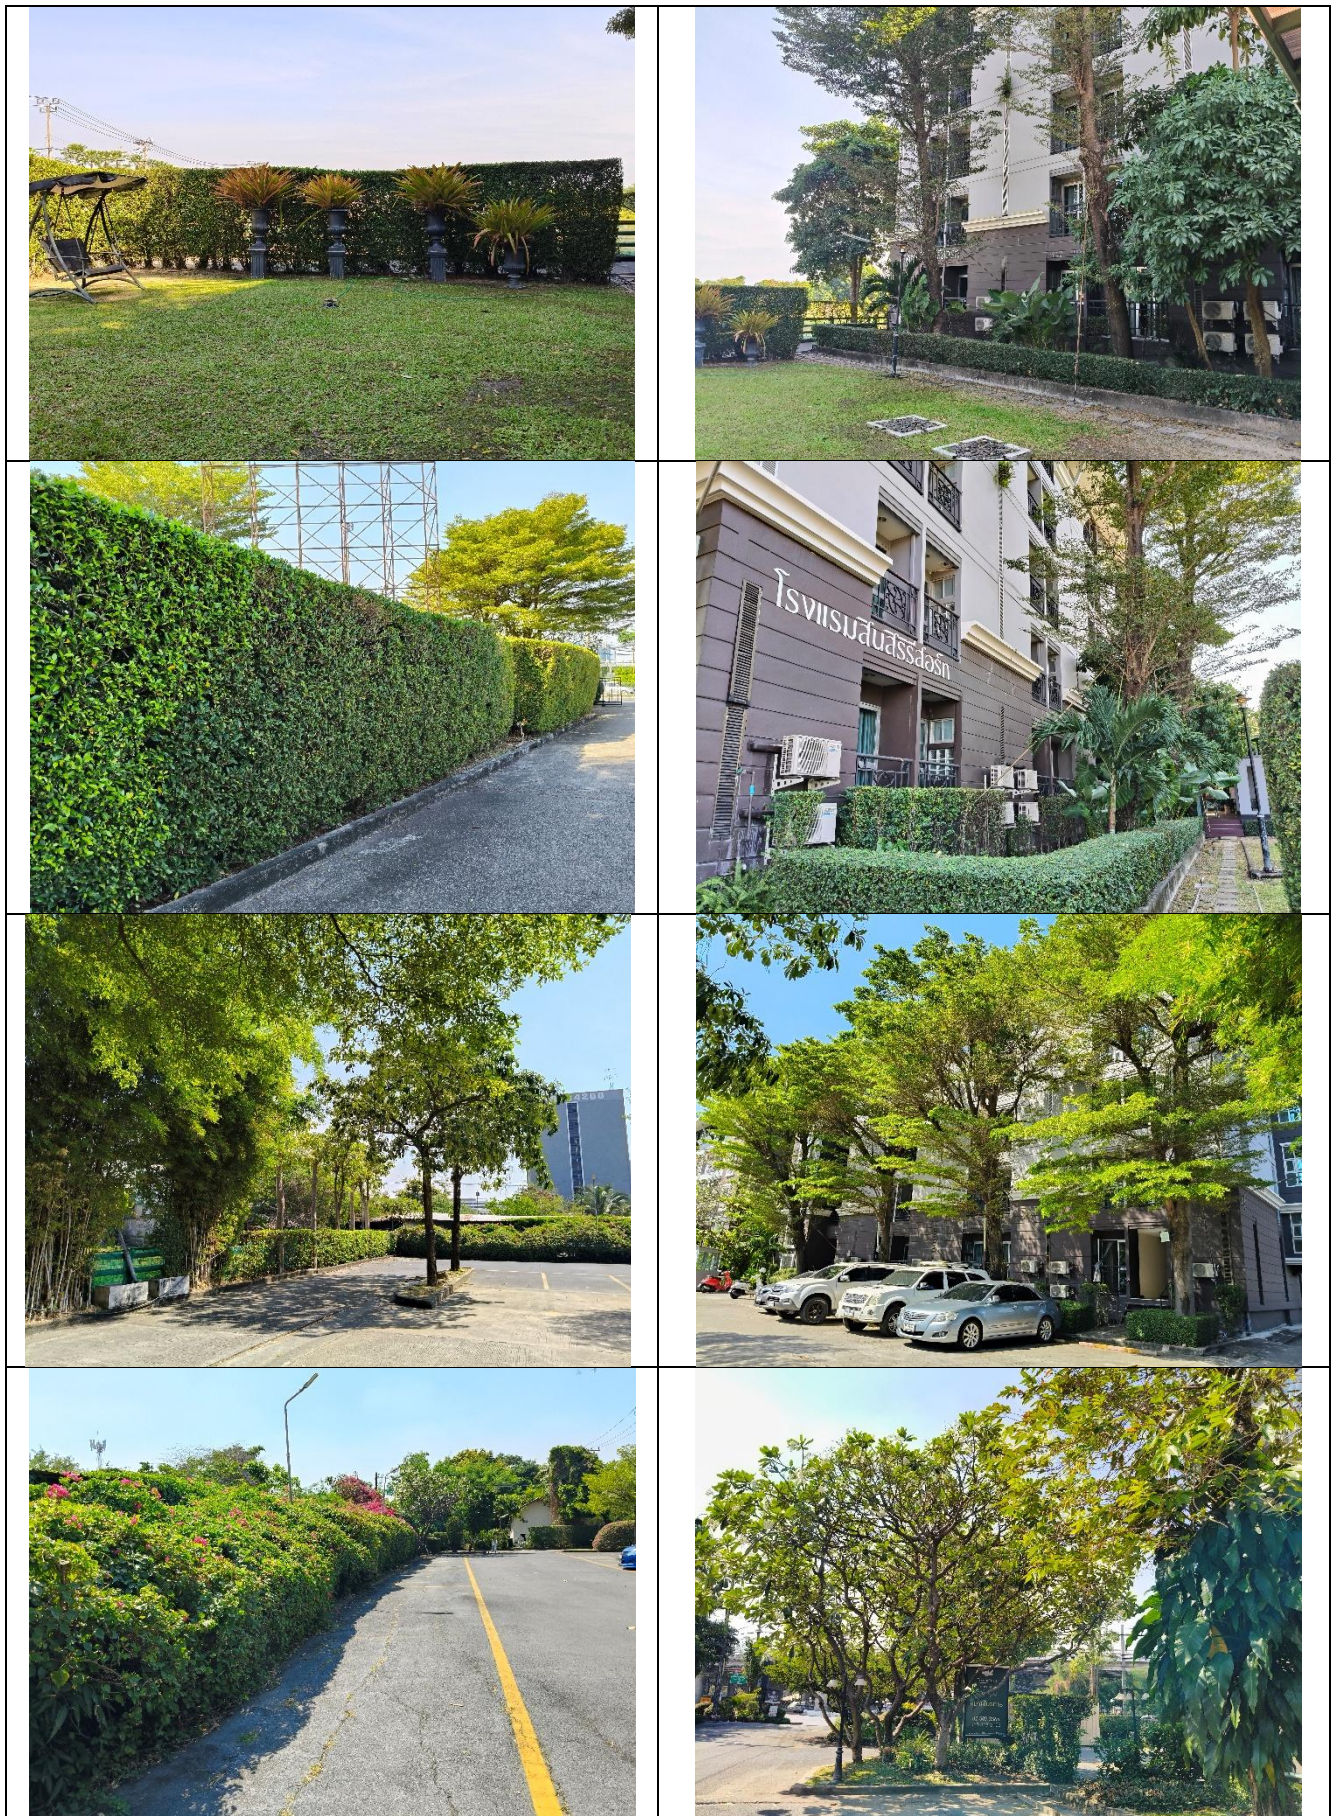
| มาตรการป้องกัน และแก้ไขผลกระทบสิ่งแวดล้อม และมาตรการติดตามตรวจสอบผลกระทบสิ่งแวดล้อม | ผลการปฏิบัติตามมาตรการฯ | ปัญหา อุปสรรคที่ไม่สามารถปฏิบัติตามมาตรการและแนวการแก้ไข |
|---|---|---|
| <ul style="list-style-type: none"> <li>- จัดให้พื้นที่สีเขียว 1,270.59 ตารางเมตร คิดเป็นสัดส่วน 2.79 ตารางเมตร/คน โดยปลูกต้นไม้ทั้งไม้ยืนต้น ไม้พุ่ม และไม้ตามที่โครงการได้ออกแบบไว้ และดูแลรักษาต้นไม้ที่ปลูกไว้ตลอดแนวด้านหน้าและด้านข้างโครงการ ด้านที่ติดกับทางคูขนานฯ และถนนปัญญาอินทรา ในปัจจุบันให้คงทณการอยู่เสมอ เพื่อเพิ่มทัศนียภาพที่ดีให้กับผู้ที่สัญจรไปมา</li> </ul> | <ul style="list-style-type: none"> <li>- โครงการจัดให้พื้นที่สีเขียวบริเวณต่าง ๆ ในพื้นที่โครงการ ไม่น้อยกว่า 1,270.59 ตารางเมตร โดยมีการปลูกทั้งไม้ยืนต้น ไม้พุ่ม และไม้ตามที่โครงการได้ออกแบบไว้ และจัดให้มีเจ้าหน้าที่ดูแลรักษาต้นไม้ที่ปลูกไว้ตลอดแนวด้านหน้าและด้านข้างโครงการ ด้านที่ติดกับทางคูขนานฯ และถนนปัญญาอินทรา ในปัจจุบันให้คงทณการอยู่เสมอ เพื่อเพิ่มทัศนียภาพที่ดีให้กับผู้ที่สัญจรไปมา (รูปที่ 2-1)</li> </ul> | - |

รูปที่ 2-1 พื้นที่จัดสวนและสภาพต้นไม้ในบริเวณโดยรอบโครงการในปัจจุบัน

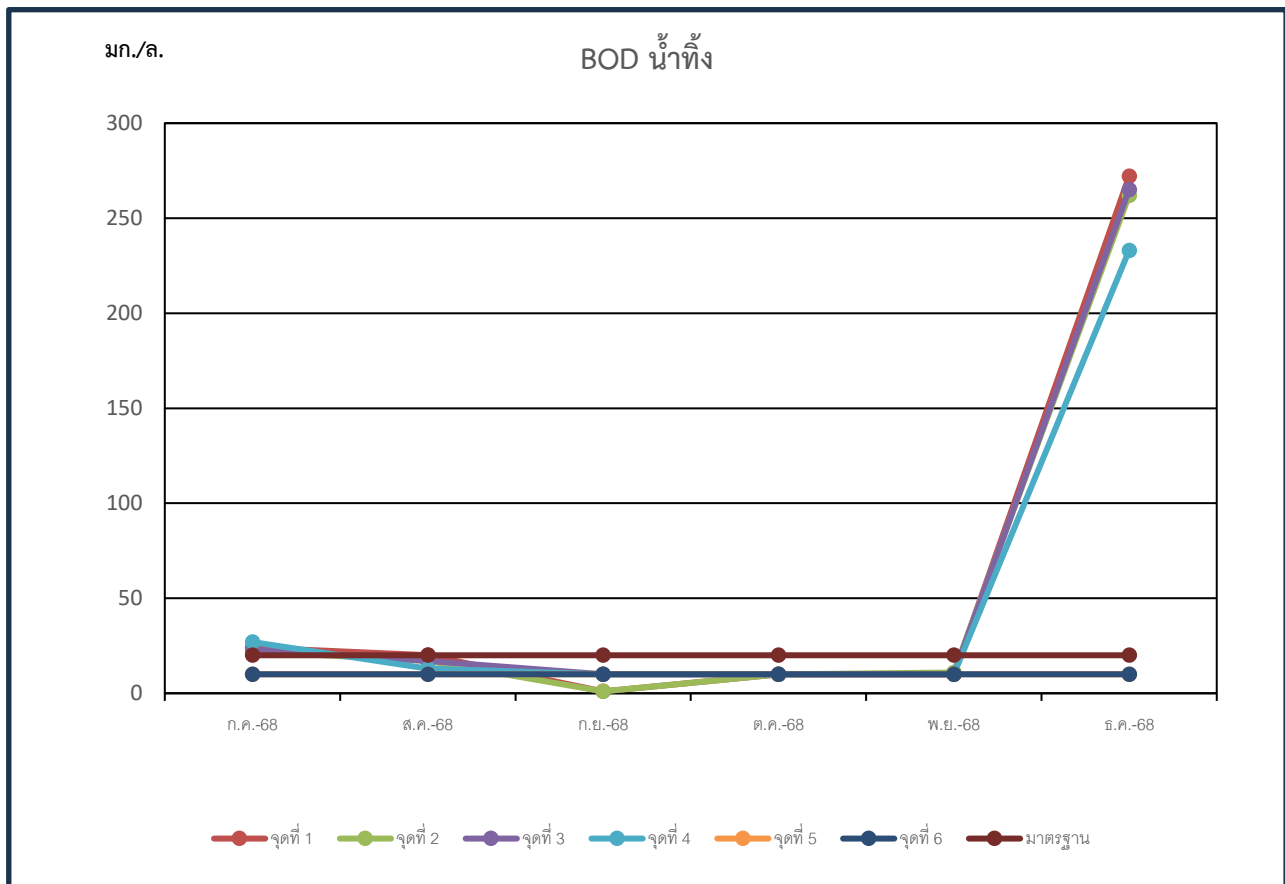
ผลตรวจวิเคราะห์คุณภาพน้ำทิ้งที่ผ่านการบำบัดจากระบบบำบัดน้ำเสียของโครงการในแต่ละจุด ซึ่งมีข้อมูลการตรวจวัดในเดือนกรกฎาคม-ธันวาคม 2568 พบว่า คุณภาพน้ำส่วนใหญ่มีค่าอยู่ในเกณฑ์มาตรฐาน ยกเว้นผลวิเคราะห์ BOD, ทีเคเอ็น (TKN) และของแข็งแขวนลอย (TSD) ในบางจุดและบางเดือนที่มีค่าเกินเกณฑ์มาตรฐาน อย่างไรก็ตาม น้ำทิ้งบริเวณจุดรวมน้ำทิ้งก่อนปล่อยออกสู่ภายนอก ในจุดที่ 5 และจุดที่ 6 พบว่ามีค่าอยู่ในเกณฑ์มาตรฐานทุกเดือน แสดงให้เห็นว่าระบบบำบัดน้ำเสียของโครงการสามารถบำบัดน้ำเสียที่เกิดขึ้นจากกิจกรรมของโครงการ ให้มีคุณภาพน้ำทิ้งเป็นไปตามเกณฑ์มาตรฐาน แสดงให้เห็นว่าระบบบำบัดน้ำเสียของโครงการสามารถบำบัดน้ำเสียที่เกิดขึ้นจากกิจกรรมของโครงการให้มีคุณภาพน้ำทิ้งเป็นไปตามเกณฑ์มาตรฐานก่อนระบายออกสู่ทางระบายน้ำภายนอกโครงการ

รูปที่ 3-2 กราฟแสดงผลการวิเคราะห์ค่าบีโอดี (BOD) ในน้ำทิ้ง

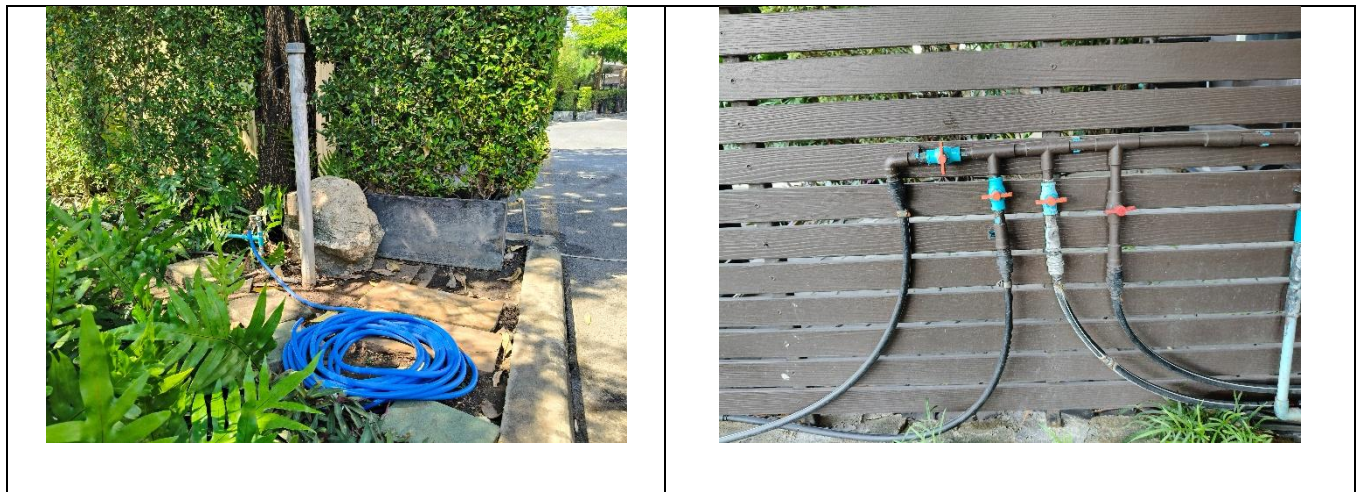
โครงการมีการตรวจสอบ สภาพการทำงานของระบบจ่ายน้ำ เช่น เครื่องสูบน้ำ วาล์ว ตรวจสอบท่อประปาว่ามีรอยรั่ว แตก อุดตันหรือไม่ โดยเมื่อพบว่ามีปัญหาเร็วขึ้น หรือแตก โครงการได้ทำการแก้ไข หรือเปลี่ยนแปลงโดยทันที ดังรูปที่ 3-7

รูปที่ 3-7 การดูแลตรวจสอบการทำงานของระบบจ่ายน้ำ ท่อประปา

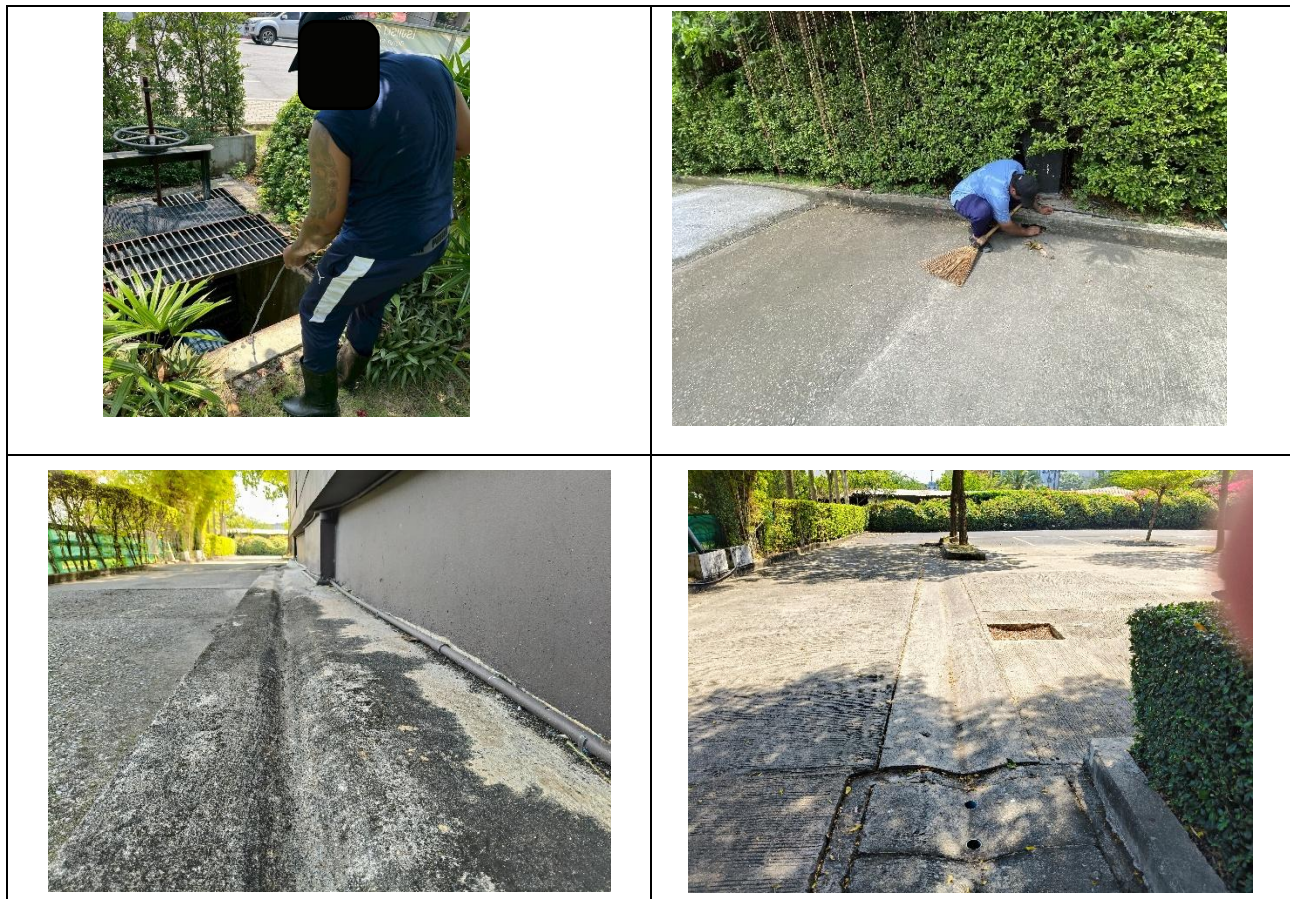
โครงการมีการตรวจสอบ ทำความสะอาดท่อระบายน้ำ และบ่อพักน้ำของโครงการไม่ให้มีตะกอนอุดตัน และไม่ให้มีการชำรุด ซึ่งท่อระบายน้ำ บ่อพักน้ำของโครงการมีสภาพดี ดังรูปที่ 3-8

รูปที่ 3-8 การดูแล ตรวจสอบระบบระบายน้ำให้อยู่ในสภาพดี

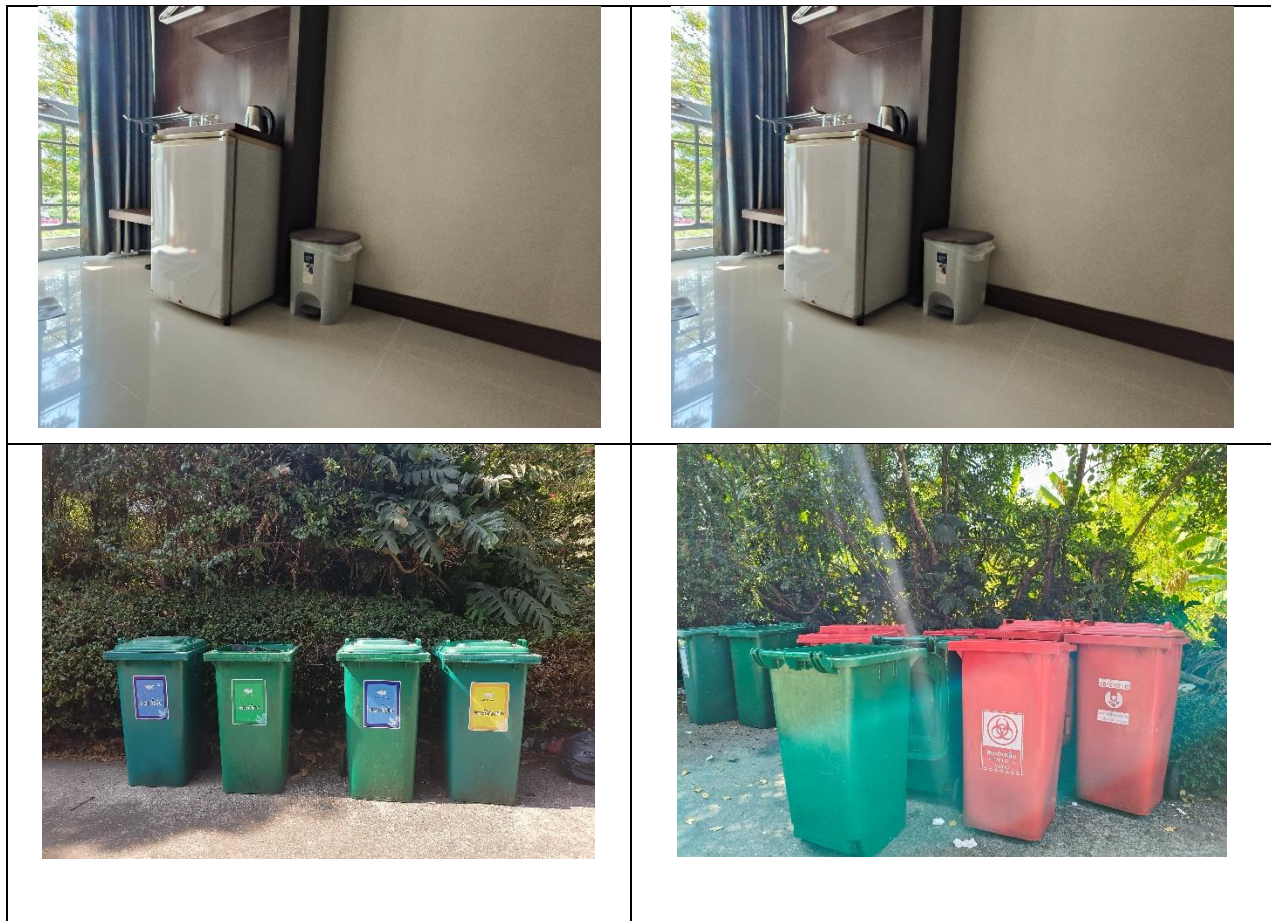
- (1) โครงการมีการตรวจสอบถังขยะที่จัดวางไว้บริเวณต่าง ๆ ของพื้นที่โครงการ และบริเวณจุดพักขยะให้มีสภาพดีอยู่เสมอ ไม่มีการชำรุด แตก ผุพัง หรือรั่วซึม
  - (2) โครงการมีการตรวจสอบไม่ให้เกิดการตกค้างของขยะในถังขยะจุดต่างๆ และบริเวณที่พักขยะรวมทุกวัน
- แสดงดังรูปที่ 3-9

รูปที่ 3-9 การตรวจสอบสภาพถังขยะให้อยู่ในสภาพดี และไม่มีขยะตกค้าง

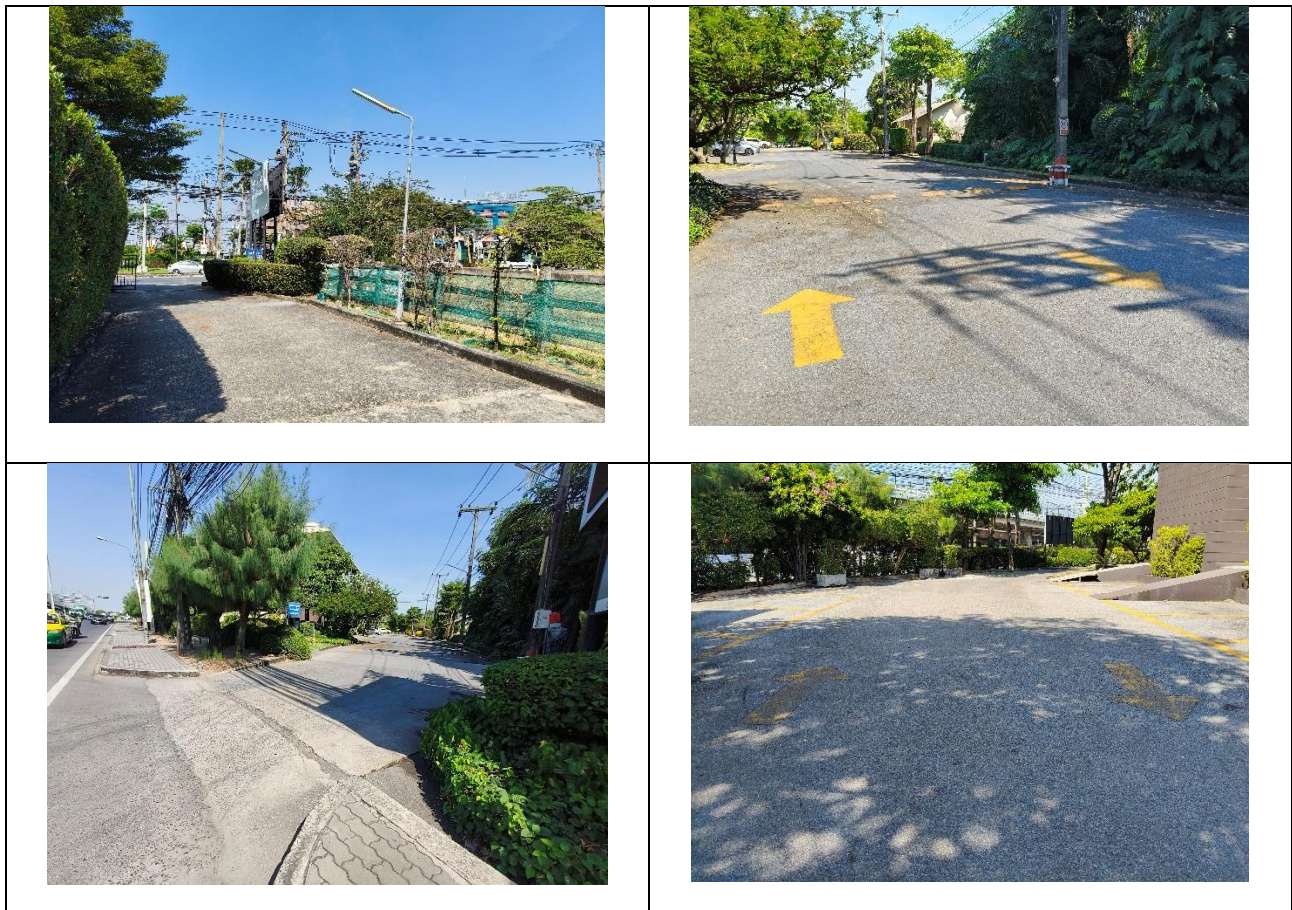
โครงการมีการตรวจสอบระบบไฟฟ้าส่องสว่างทางจราจร บริเวณถนน ทางเข้า-ออก ที่จอดรถของโครงการให้อยู่ในสภาพใช้งานได้ตลอดเวลา รวมทั้งมีการตรวจสอบลูกศรแสดงทิศทางการเดินรถ ช่องจอดรถ ป้ายสัญญาณต่าง ๆ ให้อยู่ในสภาพดี มองเห็นได้ชัดเจน ดังรูปที่ 3-10

รูปที่ 3-10 การตรวจสอบไฟฟ้าส่องสว่างบริเวณถนนและสัญญาณจราจรในพื้นที่โครงการ

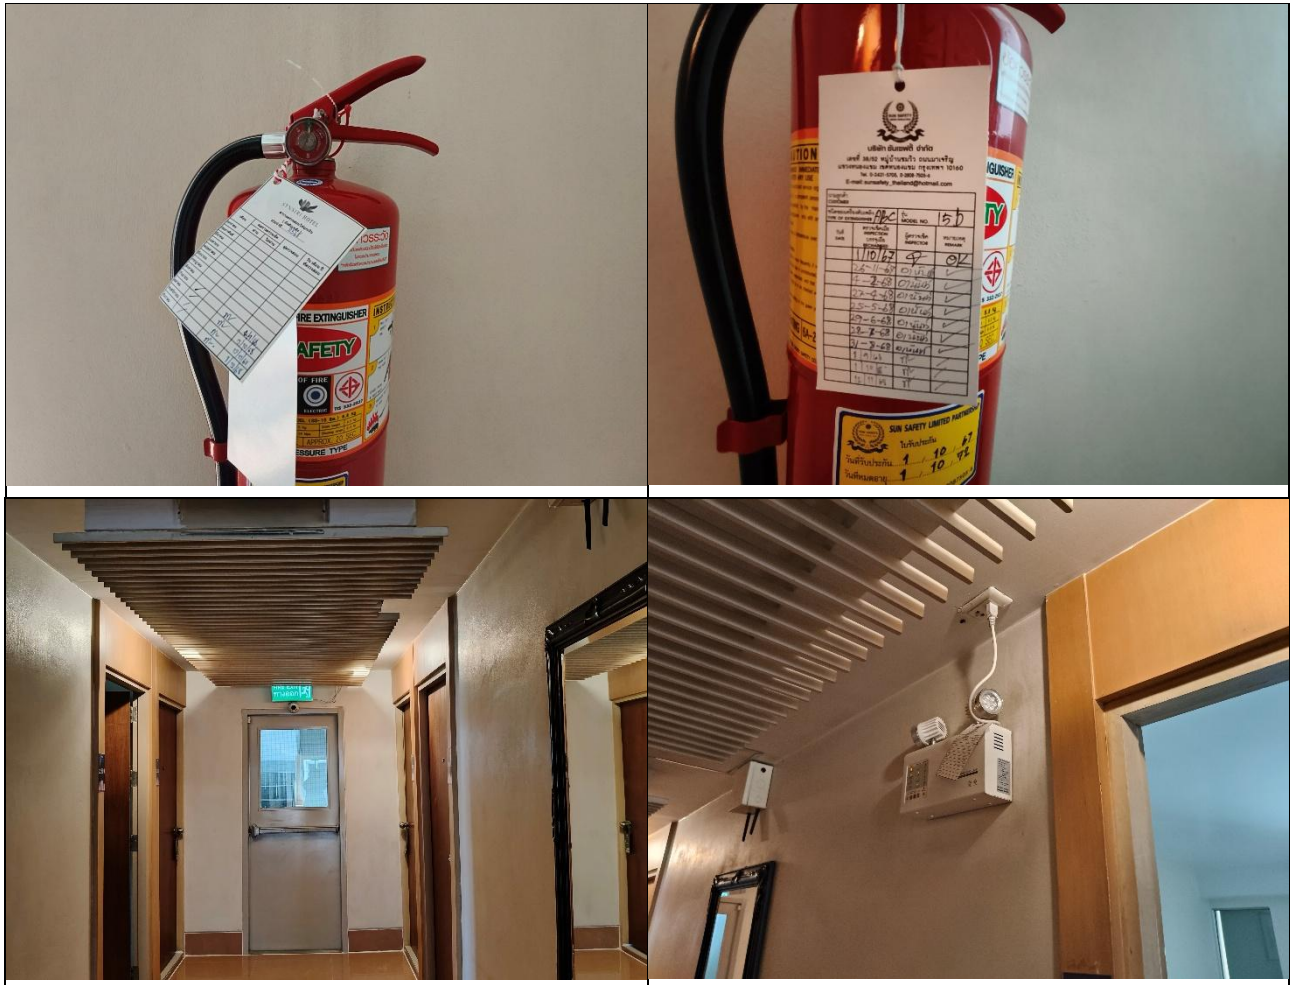
2.1 โครงการมีการตรวจสอบความพร้อมของระบบป้องกันอัคคีภัยแต่ละชั้นของอาคารทุกอาคาร เพื่อตรวจสอบประสิทธิภาพของอุปกรณ์ป้องกันอัคคีภัย ให้สามารถทำงานได้ด้อยู่เสมอ ดังรูปที่ 3-11

รูปที่ 3-11 การตรวจสอบความพร้อมของอุปกรณ์ป้องกันอัคคีภัยในอาคาร

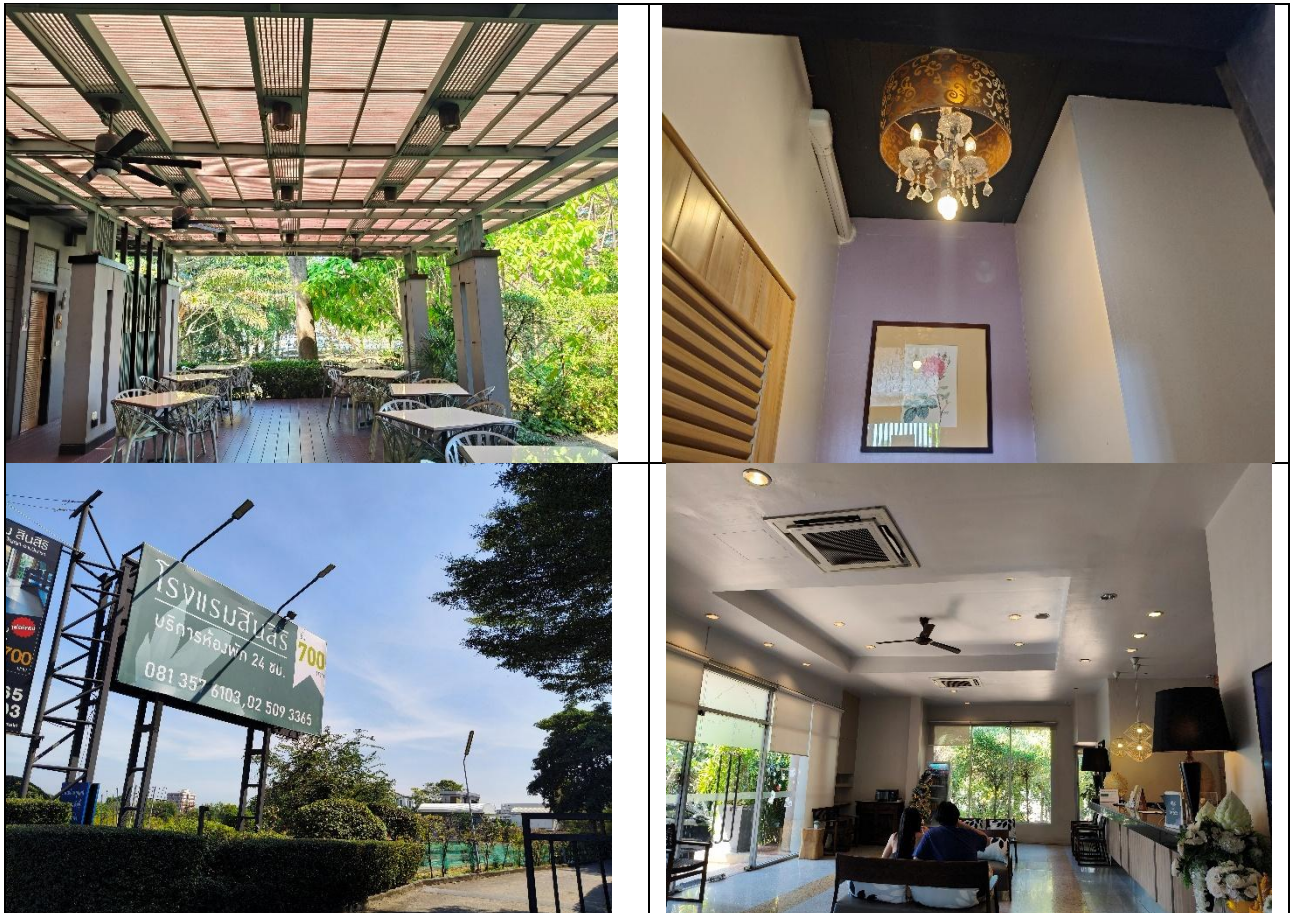
โครงการมีการตรวจสอบไฟฟ้าส่องสว่างตามแนวทางเดินในอาคาร และส่วนบริการสาธารณะบริเวณต่าง ๆ ในพื้นที่โครงการ ให้ใช้งานได้อยู่เสมอ รวมทั้งมีการตรวจสอบอุปกรณ์ไฟฟ้า สายไฟฟ้า ให้อยู่ในสภาพดี ดังรูปที่ 3-13

รูปที่ 3-13 การตรวจสอบไฟฟ้าส่องสว่างและอุปกรณ์ไฟฟ้า
