ผลการปฏิบัติตามมาตรการป้องกัน แก้ไข และลดผลกระทบสิ่งแวดล้อม

## บทที่ 2

### ผลการดำเนินการตามมาตรการลดผลกระทบสิ่งแวดล้อม

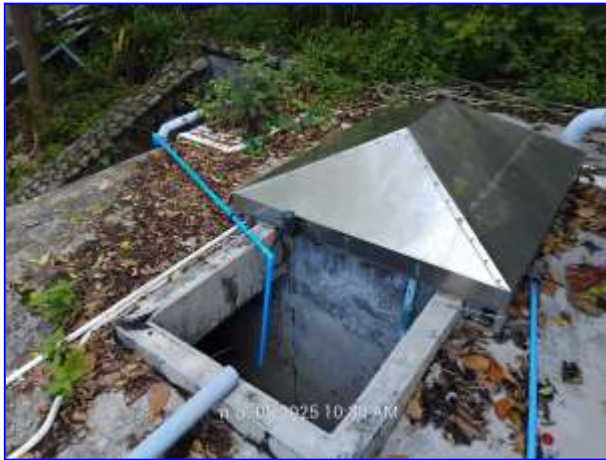
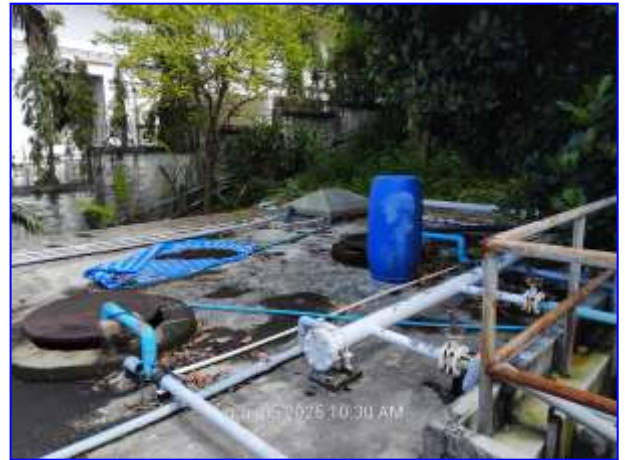
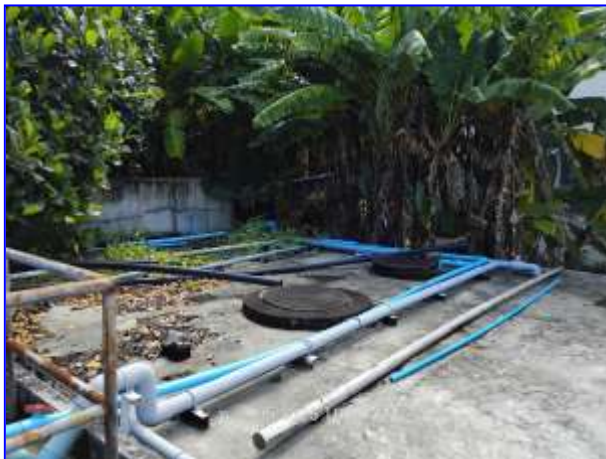
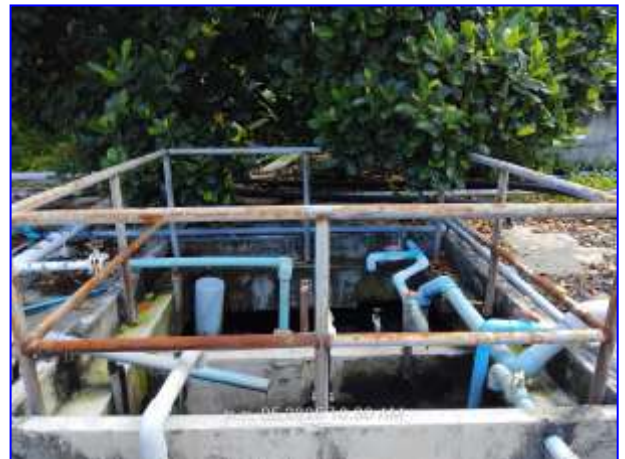
รูปที่ 2.1 ระบบบำบัดน้ำเสียของโครงการ

| องค์ประกอบทางสิ่งแวดล้อม | มาตรการป้องกันแก้ไขและลดผลกระทบ | รายละเอียดการปฏิบัติจริง | ปัญหาและแนวทางแก้ไข |
|---|---|---|---|
| 1. ระบบบำบัดน้ำเสีย | - โรงแรม จักต้องบำบัดน้ำเสียทั้งหมดจากทุกกิจกรรมของทุกอาคาร ได้แก่ น้ำอาบ น้ำส้วม น้ำครัว น้ำซักรีด น้ำเสียจากห้องเก็บขยะมูลฝอย และน้ำเสียอื่น ๆ ด้วยระบบบำบัดน้ำเสียแบบ Extended Aeration Activated Sludge โดยขนาดของระบบฯ จะต้องสามารถบำบัดน้ำเสียได้ไม่น้อยกว่าวันละ 213 ลูกบาศก์เมตร ตามที่เสนอไว้ในรายงานฯ น้ำทิ้งหลังบำบัด จักต้องมีคุณภาพได้ตามมาตรฐานคุณภาพน้ำทิ้งจากอาคารตามประกาศสำนักงานคณะกรรมการสิ่งแวดล้อมแห่งชาติอยู่เสมอ | - ระบบบำบัดน้ำเสียของโครงการจะบำบัดน้ำเสียทั้งหมดจากทุกกิจกรรมของทุกอาคารน้ำเสียจากห้องเก็บขยะมูลฝอย และปัจจุบันโครงการมีระบบบำบัดน้ำเสีย 2 ระบบ คือส่วนโครงการเดิมเป็นแบบ Activated Sludge และในโครงการส่วนขยายเป็นแบบ Fixed Film 2 ชุด โดยศึกษาไว้เป็นแบบ Extended Activated Sludge และทางโครงการมีการควบคุมและตรวจสอบระบบบำบัดน้ำเสียทุกวัน และเติมคลอรีนในน้ำทิ้ง ซึ่งมี check-list และ พร้อมทั้งมีการตรวจวิเคราะห์คุณภาพน้ำกับ บริษัท เช่าเทิร์นไทยคอนสตรัคติ้ง จำกัด เพื่อประเมินประสิทธิภาพของผลน้ำ ทุกเดือน โดยในเดือนกรกฎาคม – ธันวาคม 2568 ผลตรวจประสิทธิภาพการบำบัดเป็นไปตามที่ออกแบบทั้งหมดที่เกิดขึ้นจากโครงการได้ตามมาตรฐานคุณภาพน้ำทิ้งจากอาคารตามประกาศสำนักงานคณะกรรมการสิ่งแวดล้อมแห่งชาติอยู่เสมอ (รูปที่ 2.1) | ไม่พบปัญหา |

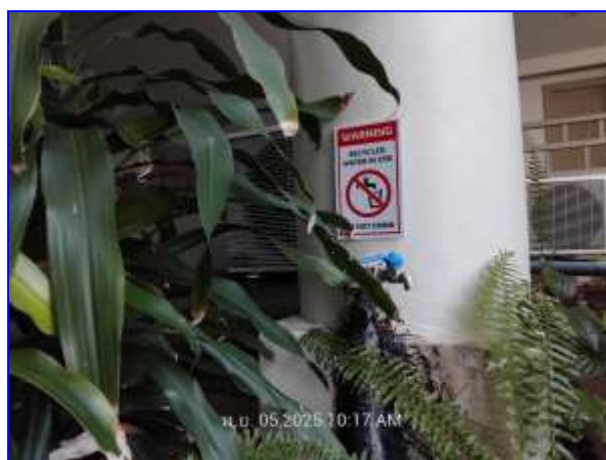
รูปที่ 2.2 ป้ายน้ำ reuse

| องค์ประกอบทางสิ่งแวดล้อม | มาตรการป้องกันแก้ไขและลดผลกระทบ | รายละเอียดการปฏิบัติจริง | ปัญหาและแนวทางแก้ไข |
|---|---|---|---|
| | - โรงแรมฯ จักต้องไม่ระบายน้ำเสียใด ๆ ออกสู่พื้นที่บริเวณภายนอกโรงแรมฯ พื้นที่สาธารณะ และแหล่งน้ำสาธารณะหรือบ่อซึมใด ๆ โดยมิได้ผ่านการบำบัดให้ได้ ตามมาตรฐาน น้ำทิ้งจากอาคารฯ ก่อน | - โครงการไม่ได้มีการระบายน้ำออกนอกโครงการ โดยจะนำน้ำเสียที่ผ่านการบำบัดมาใช้ในการรดน้ำต้นไม้ภายในโครงการ (รูปที่ 2.2) | ไม่พบปัญหา |

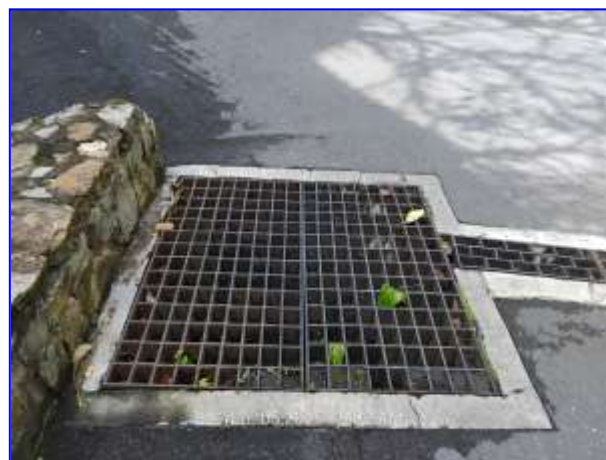
รูปที่ 2.5 ตะแกรงดักขยะ

| ผลกระทบสิ่งแวดล้อม | มาตรการป้องกันแก้ไขและลดผลกระทบ | รายละเอียดการปฏิบัติจริง | ปัญหาและแนวทางแก้ไข |
|---|---|---|---|
| 1.2 การระบายน้ำ | <p>- โรงแรมฯ จัดตั้งยกระดับขอบรางระบายน้ำฝนเฉพาะบริเวณที่อยู่ใกล้ถึง เก็บน้ำทิ้งบนภูเขาให้สูงขึ้น เพื่อป้องกันมิให้น้ำที่ไหลล้นจากถังเก็บน้ำทิ้งไหลลงสู่รางระบายน้ำฝนและจัดตั้งทำการกระจายน้ำทิ้งให้ซึมผ่านดินเป็นบริเวณกว้าง เพื่อให้ น้ำทิ้งซึมผ่านได้เร็วขึ้น โดย ไม่ไหลเข้ารางระบายน้ำฝนตามที่เสนอไว้ในรายงานฯ</p> <p>- โรงแรมฯ จัดตั้งติดตั้งตะแกรงดักขยะในบ่อพัก (Man hole) สุดท้าย ของระบบระบายน้ำฝนก่อนที่จะระบายออกสู่รางระบายน้ำฝนสาธารณะริมถนนด้านหน้าโรงแรมฯ เพื่อป้องกันมิให้ขยะถูกระบายลงสู่ทะเล พร้อมทั้งจะต้องหมั่นทำความสะอาดบ่อพักดังกล่าวเป็นประจำ</p> | <p>- โรงแรมได้มีการปฏิบัติตามที่มาตรการกำหนด</p> <p>- มีตะแกรงดักขยะบริเวณท่อระบายน้ำก่อนปล่อยสู่ท่อสาธารณะ และมีเจ้าหน้าที่ดูแลความสะอาดโดยเก็บขยะออกจากหน้าตะแกรงและขุดลอกเป็นประจำ ซึ่งในช่วงเดือนกรกฎาคม – ธันวาคม 2568 ตะแกรงดักขยะ ใช้งานได้ตามปกติ ไม่มีการชำรุด และมีเจ้าหน้าที่เก็บเศษขยะ เศษใบไม้ออกเป็นประจำทุกวัน (รูปที่ 2.5)</p> | <p>ไม่พบปัญหา</p> <p>ไม่พบปัญหา</p> |

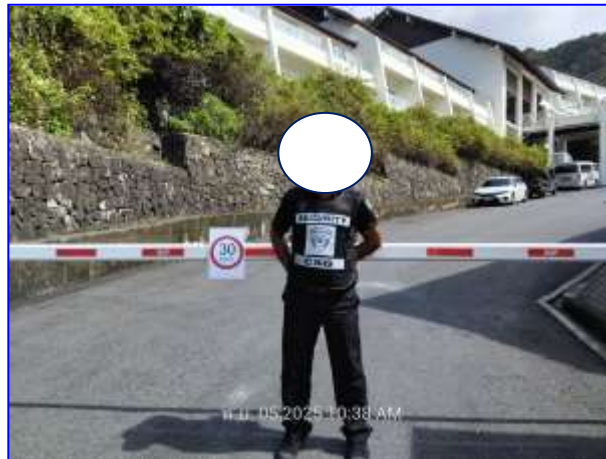
รูปที่ 2.7 เจ้าหน้าที่รักษาความปลอดภัย

| ผลกระทบสิ่งแวดล้อม | มาตรการป้องกันแก้ไขและลดผลกระทบ | รายละเอียดการปฏิบัติจริง | ปัญหาและแนวทางแก้ไข |
|---|---|---|---|
| 1.3 การจราจรและที่จอดรถยนต์ | <p>- โรงแรมฯ จัดตั้งจัดเตรียมที่จอดรถยนต์ให้เพียงพอกับการดำเนินกิจการโรงแรมฯ หรืออย่างน้อยให้เป็นไปตามกฎกระทรวงฉบับที่ 7 (พ.ศ. 2517) ออกตามความใน พระราชบัญญัติควบคุมการก่อสร้างอาคาร พ.ศ. 2479</p> <p>- โรงแรมฯ จัดตั้งจัดให้มีเจ้าหน้าที่อำนวยความสะดวกแก่รถยนต์ที่เข้า – ออกโรงแรมฯ</p> | <p>- ทางโครงการจัดที่จอดรถของพนักงานและของผู้เข้าพักแยกจากกัน โดยจัดที่จอดรถอย่างเป็นสัดส่วน โดยทั้งหมดสามารถจอดรถจักรยานยนต์ประมาณ 50 คัน รถยนต์ 30 คัน ในส่วนของรถโดยสารจะเข้ามาเฉพาะส่งผู้เข้าพักบริเวณหน้า lobby แล้วเลี้ยวออกจากโครงการ และที่ผ่านมาในรอบเดือนกรกฎาคม – ธันวาคม 2568 สถานที่จอดรถเพียงพอต่อผู้เข้าพักและผู้เข้ามาติดต่อกาน (รูปที่ 2.6)</p> <p>- โครงการมีเจ้าหน้าที่รักษาความปลอดภัย ประจำโครงการตลอด 24 ชั่วโมง ซึ่งจะคอยอำนวยความสะดวกแก่รถยนต์ที่เข้า – ออกโรงแรม (รูปที่ 2.7)</p> | <p>ไม่พบปัญหา</p> <p>ไม่พบปัญหา</p> |

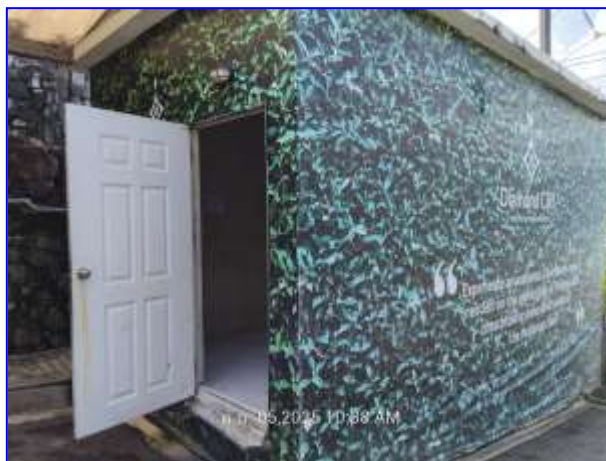
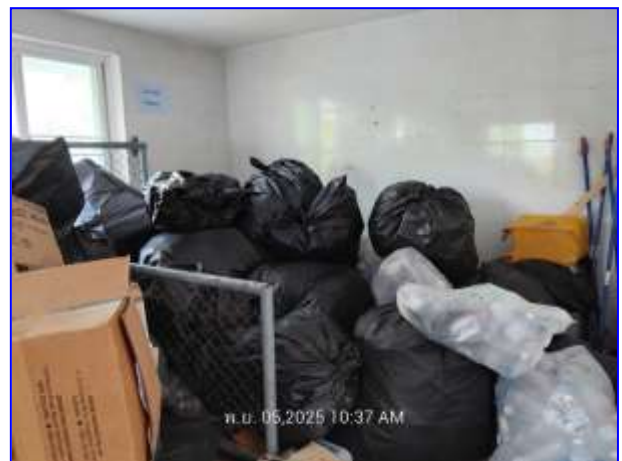
รูปที่ 2.11 ห้องพักขยะ

| ผลกระทบสิ่งแวดล้อม | มาตรการป้องกันแก้ไขและลดผลกระทบ | รายละเอียดการปฏิบัติจริง | ปัญหาและแนวทางแก้ไข |
|---|---|---|---|
| 1.4 การเก็บรวบรวม และกำจัดขยะมูลฝอย | <ul style="list-style-type: none"> <li>- โรงแรมฯ จัดตั้งจัดเตรียมห้องเก็บขยะมูลฝอยให้มีขนาดเพียงพอต่อการรองรับมูลฝอยทั้งหมดของโรงแรมฯ ตามที่เสนอไว้ในรายงานฯ พร้อมทั้งให้เดินท่อระบายน้ำเสียจากห้องเก็บขยะระบายเข้าสู่ระบบบำบัดน้ำเสีย โดยจะต้องมีตะแกรงดักขยะด้วย</li> <li>- โรงแรมฯ จัดต้องนำขยะมูลฝอยทั้งหมดไปกำจัดเป็นประจำทุกวันตามที่เสนอ ไว้ในรายงานฯ และจัดต้องมีคนดูแลทำความสะอาดห้องเก็บขยะเป็นประจำหลังจากที่มีการขนขยะ มูลฝอยไปกำจัดทุกครั้ง</li> </ul> | <ul style="list-style-type: none"> <li>- ทางโครงการมีการเตรียมห้องเก็บมูลฝอย โดยมีการแยกประเภทเป็นห้องพักขยะเปียก และห้องพักขยะรีไซเคิล โดยมีขนาดเพียงพอต่อการรองรับมูลฝอยของทั้งโครงการ (รูปที่ 2.8)</li> <li>- ทางโครงการทำความสะอาดห้องพักมูลฝอยและถังรองรับมูลฝอยทุกวัน โดยสัปดาห์ รวมทั้งมีการเก็บรวบรวมมูลฝอยมาพักไว้ที่ห้องพักขยะทุกวันและล้างห้องพักมูลฝอยทุกครั้ง ที่รถขนขยะเก็บขยะไป และในส่วนของการล้างห้องพักขยะจะเข้าไหลผ่านเข้าสู่ระบบบำบัดน้ำเสียของโครงการ</li> </ul> | ไม่พบปัญหา |
