ผลการปฏิบัติตามมาตรการป้องกัน แก้ไข และลดผลกระทบสิ่งแวดล้อม

#### 2.1 ผลการดำเนินการตามมาตรการลดผลกระทบสิ่งแวดล้อม

**ตารางที่ 2.1   สรุปผลการดำเนินการตามมาตรการลดผลกระทบสิ่งแวดล้อม โครงการโรงแรมดุสิตธานี ลากูน่า ภูเก็ต (Dusit Thani Laguna Phuket Hotel)**  
**ประจำเดือนกรกฎาคม – ธันวาคม 2568**

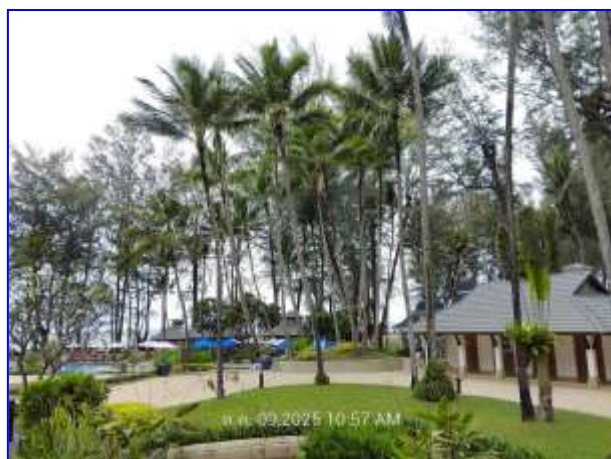
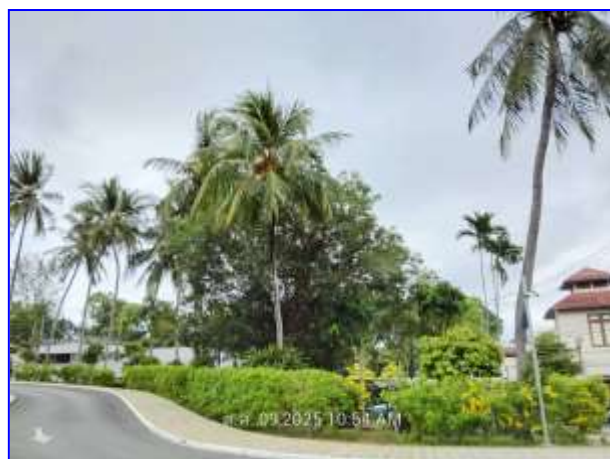
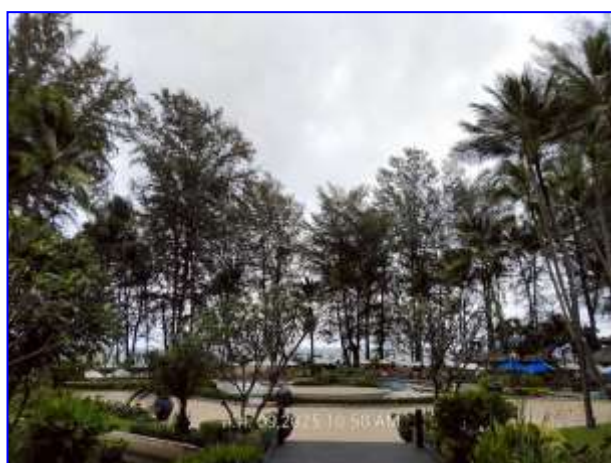
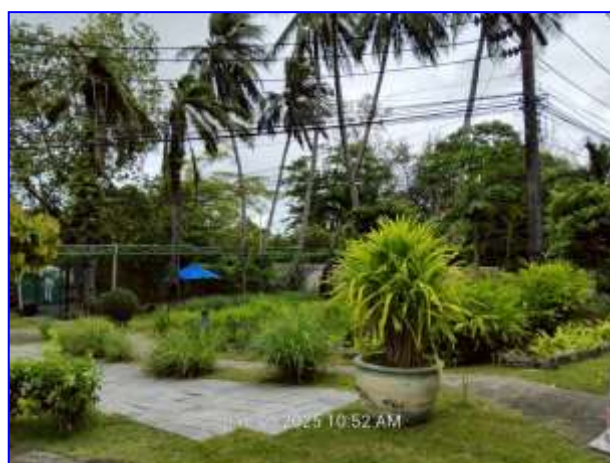
รูปที่ 2.2 พื้นที่สีเขียว

| มาตรการป้องกันและแก้ไขผลกระทบสิ่งแวดล้อม | รายละเอียดผลการปฏิบัติตามมาตรการ และประสิทธิภาพของการดำเนินการ | ปัญหา อุปสรรค และแนวทางการแก้ไข |
|---|---|---|
| <b>3. คุณค่าการใช้ประโยชน์ของมนุษย์</b><br><b>1) การใช้ที่ดิน</b><br>1. การใช้ประโยชน์พื้นที่โครงการต้องเป็นไปตามข้อกำหนดของ ผังเมืองรวมเกาะภูเก็ต พ.ศ. 2548 ประกาศกระทรวงทรัพยากร ธรรมชาติและสิ่งแวดล้อม เรื่อง กำหนดเขตพื้นที่และมาตรการ คุ้มครองสิ่งแวดล้อมในบริเวณพื้นที่จังหวัดภูเก็ต พ.ศ. 2546 และกฎกระทรวง ฉบับที่ 20 (พ.ศ. 2532) ออกตามความในพระราชบัญญัติควบคุมอาคาร (พ.ศ. 2522) อย่างเคร่งครัด<br>2. จัดให้มีพื้นที่สีเขียวในโครงการ โดยการปลูกต้นไม้ ไม้ดอก ไม้ประดับ ตามผังการจัดภูมิสถาปัตย์ และบำรุงรักษาให้คงงามอยู่เสมอ | - โครงการปฏิบัติตามมาตรการ<br><br>- โครงการมีคนสวนเป็นผู้ดูแลพื้นที่สีเขียวในโครงการและบำรุงรักษาให้คงงามอยู่เสมอ ( รูปที่ 2.2) | - ไม่พบปัญหา<br><br>- ไม่พบปัญหา |

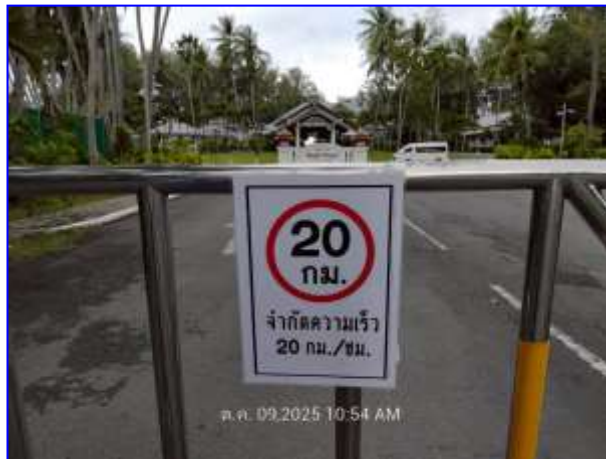
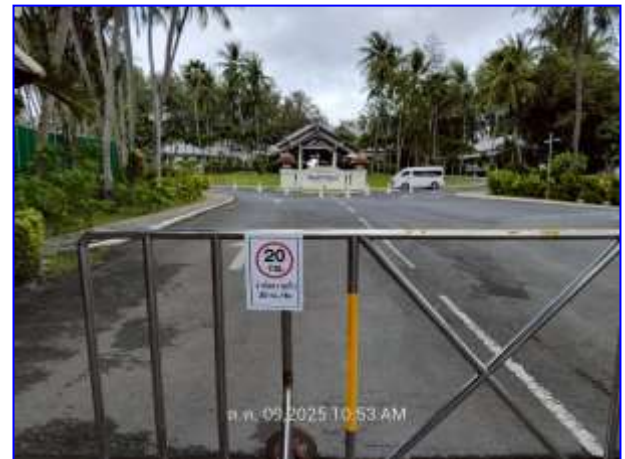
รูปที่ 2.6 ป้ายจำกัดความเร็ว

| มาตรการป้องกันและแก้ไขผลกระทบสิ่งแวดล้อม | รายละเอียดผลการปฏิบัติตามมาตรการ และประสิทธิภาพของการดำเนินการ | ปัญหา อุปสรรค และแนวทางการแก้ไข |
|---|---|---|
| <b>2) การคมนาคมขนส่ง</b><br>1. ติดตั้งโคมไฟให้ส่องสว่างพอเพียงต่อการมองเห็น เพื่อความปลอดภัยในการจราจรในเวลากลางคืน<br>2. จัดให้มีเจ้าหน้าที่รักษาความปลอดภัยบริเวณทางเข้า-ออก ด้านหน้าโครงการ ตลอด 24 ชั่วโมง<br>3. จัดให้มีที่จอดรถในจำนวนที่เพียงพอต่อปริมาณรถที่มาใช้บริการ<br>4. ติดตั้งป้ายเตือนการจราจรต่างๆ เช่น ป้ายหยุด เพื่อเพิ่มความระมัดระวังให้แก่ผู้ใช้ถนนภายในโครงการ<br>5. ประสานกับหน่วยงานที่เกี่ยวข้องในการติดป้ายเตือนการจราจร บนถนน เช่น ป้ายจำกัดความเร็ว ป้ายเตือนทางแยก เป็นต้น | - โครงการมีการติดตั้งโคมไฟให้ส่องสว่างพอเพียงต่อการมองเห็น เพื่อความปลอดภัยในการจราจรในเวลากลางคืน (รูปที่ 2.3)<br>- โครงการมีเจ้าหน้าที่รักษาความปลอดภัย คอยอำนวยความสะดวกในการเข้า-ออก โครงการ ตลอด 24 ชั่วโมง (รูปที่ 2.4)<br>- โครงการมีที่จอดรถเพียงพอต่อการเข้าพักของผู้มาใช้บริการโรงแรม (รูปที่ 2.5)<br>- โครงการมีการติดตั้งป้ายเตือนการจราจรภายในโครงการ<br>- โครงการมีการติดตั้งป้ายจำกัดความเร็ว ก่อนเข้าพื้นที่โครงการ (รูปที่ 2.6) | - ไม่พบปัญหา<br>- ไม่พบปัญหา<br>- ไม่พบปัญหา<br>- ไม่พบปัญหา<br>- ไม่พบปัญหา |

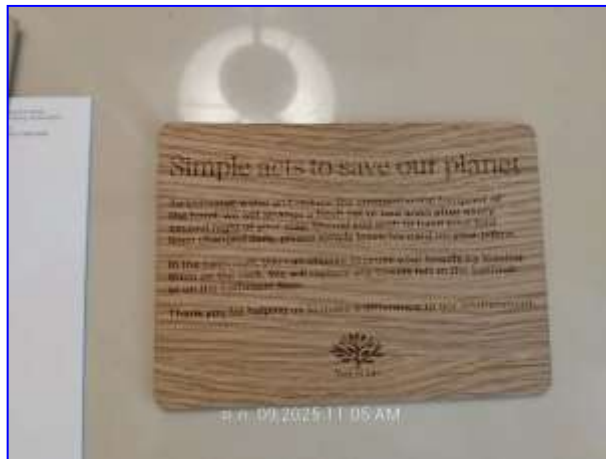
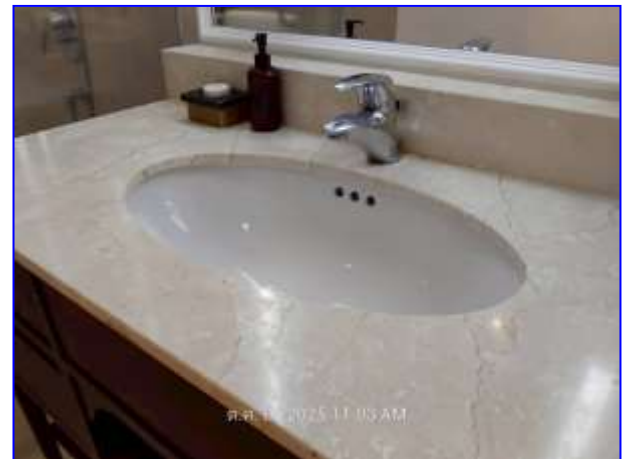
รูปที่ 2.7 ป้ายประหยัดน้ำ / สุขภัณฑ์ประหยัดน้ำ

| มาตรการป้องกันและแก้ไขผลกระทบสิ่งแวดล้อม | รายละเอียดผลการปฏิบัติตามมาตรการ และประสิทธิภาพของการดำเนินการ | ปัญหา อุปสรรค และแนวทางการแก้ไข |
|---|---|---|
| <b>3) น้ำใช้</b><br>1. ดูแลบำรุงรักษาท่อน้ำประปาและอุปกรณ์ที่เกี่ยวข้องเพื่อให้แน่ใจ วาระบบประปาทำงานได้อย่างมีประสิทธิภาพอย่างสม่ำเสมอ<br>2. ซ่อมแซมจุดที่รั่วไหลต่างๆ และหมั่นตรวจสอบการรั่วไหลของ น้ำตามแนวท่อและสายยาง<br>3. ติดป้ายประชาสัมพันธ์ที่มีข้อความ “ประหยัดน้ำ” ทั้งภาษาไทย และภาษาอังกฤษ ไว้ภายในห้องพักและบริเวณก๊อคน้ำในจุดต่างๆ ภายในโครงการ | - โครงการมีพนักงานแผนกช่างเป็นผู้ดูแลบำรุงรักษาท่อน้ำประปาและอุปกรณ์ที่เกี่ยวข้องให้ทำงานได้อย่างมีประสิทธิภาพอย่างสม่ำเสมอ<br>- โครงการมีพนักงานแผนกช่างหมั่นตรวจสอบการรั่วไหลของ น้ำตามแนวท่อและสายยาง หากพบการชำรุดจะรีบแก้ไขทันที<br>- โครงการมีการติดป้ายประชาสัมพันธ์ประหยัดน้ำไว้ภายในห้องพักและบริเวณก๊อคน้ำในจุดต่างๆ ภายในโครงการ (รูปที่ 2.7) | - ไม่พบปัญหา<br>- ไม่พบปัญหา<br>- ไม่พบปัญหา |
