ผลการปฏิบัติตามมาตรการป้องกัน แก้ไข และลดผลกระทบสิ่งแวดล้อม

## บทที่ 2

### ผลการดำเนินการตามมาตรการลดผลกระทบสิ่งแวดล้อม

โครงการโรงแรม คอรา บีช รีสอร์ท ภูเก็ต ตั้งอยู่ที่หมู่ 6 บ้านโคกโตนด – ลายัน ตำบลเชิงทะเล อำเภอถลาง จังหวัดภูเก็ต ดำเนินการจัดทำรายงานการปฏิบัติตามมาตรการลดผลกระทบและติดตามตรวจสอบคุณภาพสิ่งแวดล้อม ตามเงื่อนไขของมาตรการป้องกันและแก้ไขผลกระทบสิ่งแวดล้อมและมาตรการติดตามตรวจสอบคุณภาพสิ่งแวดล้อม โดยโครงการได้รับการอนุมัติจากสำนักงานนโยบายและแผนทรัพยากรธรรมชาติและสิ่งแวดล้อม ตามหนังสือแจ้งผลการพิจารณาเห็นชอบรายงานเลขที่ ทส. 1010.5/16377 ลงวันที่ 6 ตุลาคม 2564 ซึ่งครอบคลุมปัจจัยทางสิ่งแวดล้อมที่สำคัญ คือ

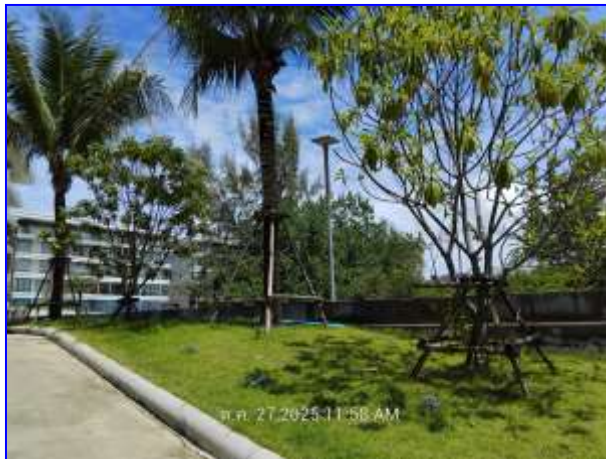
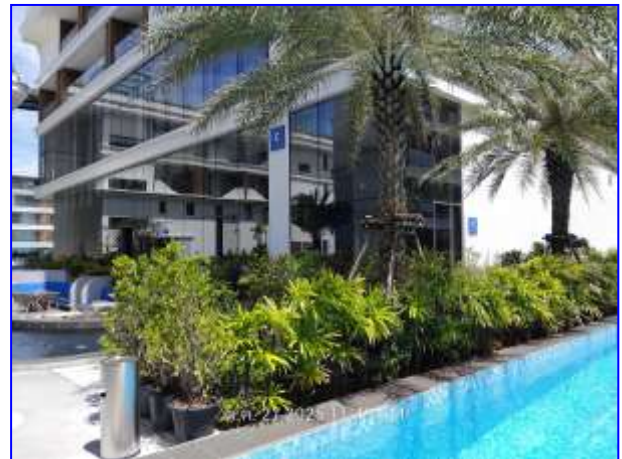
รูปที่ 2.1 พื้นที่สีเขียว

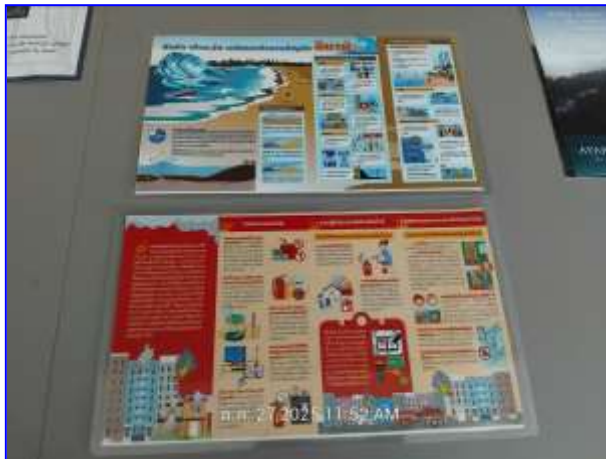
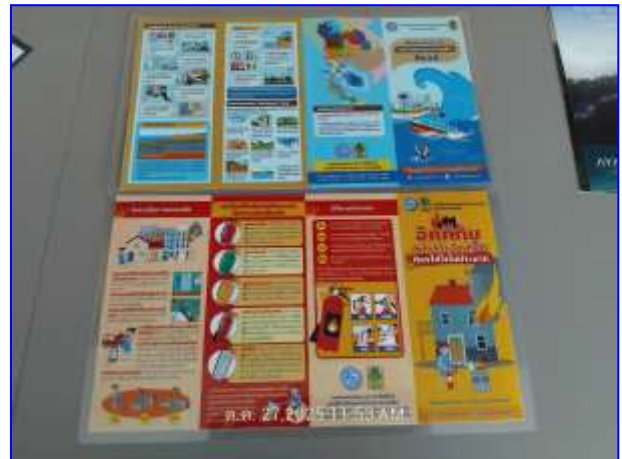
รูปที่ 2.2 ป้ายประชาสัมพันธ์แผ่นดินไหว

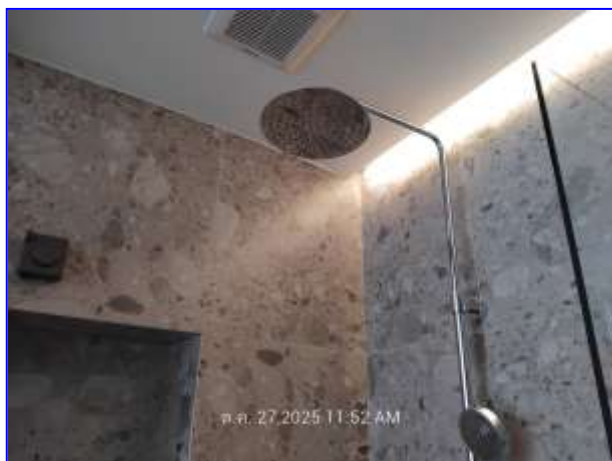
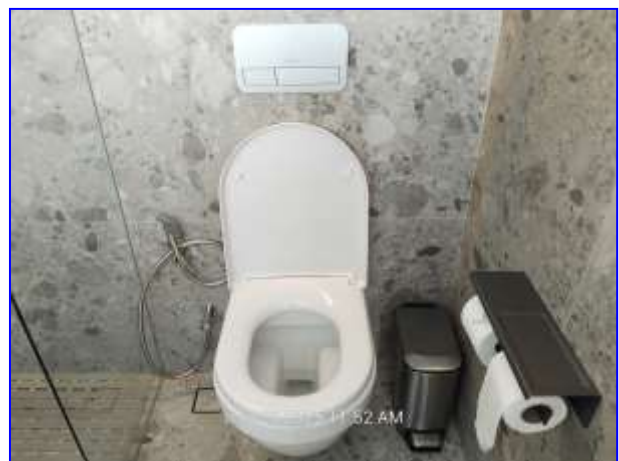
| มาตรการป้องกันและแก้ไขผลกระทบสิ่งแวดล้อม | รายละเอียดผลการปฏิบัติตามมาตรการและประสิทธิภาพของการดำเนินการ | ปัญหา อุปสรรคและแนวทางการแก้ไข |
|---|---|---|
| 3. ผลกระทบต่อคุณค่าการใช้ประโยชน์ของมนุษย์<br>3.1 การใช้น้ำ<br>(1) โครงการจะใช้น้ำจากบ่อบาดาล เป็นแหล่งน้ำใช้หลักและใช้น้ำจากน้ำซื้อจากรถบรรทุกน้ำเอกชน เป็นแหล่งน้ำสำรอง<br>(2) โครงการมีถังเก็บน้ำใต้ดิน จำนวน 1 ถัง ปริมาตรกักเก็บน้ำของโครงการ 150 ลูกบาศก์เมตร ซึ่งสามารถสำรองน้ำไว้ใช้ได้มากกว่า 1 วัน<br>(3) จัดให้มีเจ้าหน้าที่คอยดูแลล้างทำความสะอาดถังน้ำเป็นประจำทุก ๆ 6 เดือน<br>(4) การล้างถังเก็บน้ำใต้ดิน ใช้ปั๊มจุ่มแบบไดโว่ดูดตะกอนที่ค้างอยู่ข้างใต้ถัง โดยต่อท่อเพื่อดูด ตะกอนปล่อยทิ้งออกไปทางท่อ ทั้งนี้หากจำเป็นต้องลงไปเพื่อความปลอดภัยก่อนลงทุกครั้ง จะต้องตรวจสอบปริมาณอากาศและตรวจสอบว่ามีก๊าซพิษอันตรายหรือไม่ โดยใช้เครื่องวัดปริมาณออกซิเจนที่ก้นหลุม<br>(5) ผนังกั้นน้ำร่วมกันประหยัลดน้ำ และเลือกใช้สุขภัณฑ์ประหยัลดน้ำ | - ปัจจุบันโครงการใช้น้ำประปาเป็นแหล่งน้ำใช้หลัก<br><br>- โครงการมีถังเก็บน้ำใต้ดิน ปริมาตรประมาณ 150 ลบ.ม. สามารถสำรองน้ำได้นานมากกว่า 1 วัน ( รูปที่ 2.6)<br>- โครงการมีการล้างทำความสะอาดถังเก็บน้ำ 6 เดือนครั้ง<br>- ปฏิบัติตามมาตรการกำหนด<br><br>- โครงการมีการติดป้ายรณรงค์ให้ช่วยกันประหยัลดน้ำ (รูปที่ 2.7) และโครงการเลือกใช้สุขภัณฑ์ประหยัลดน้ำทั้งโครงการ (รูปที่ 2.8) | |

รูปที่ 2.8 สุขภัณฑ์ประหยัดน้ำ

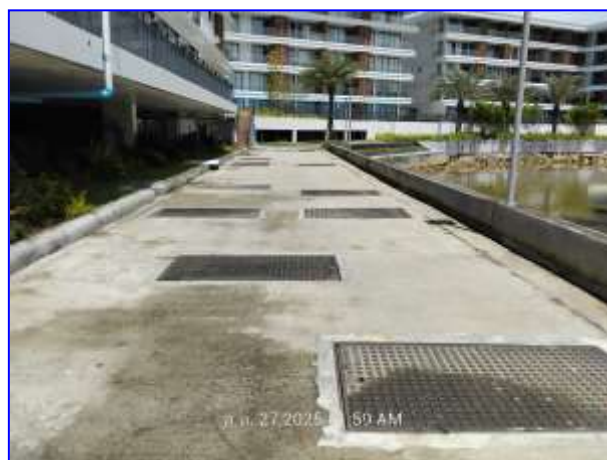
รูปที่ 2.9 ระบบบำบัดน้ำเสีย

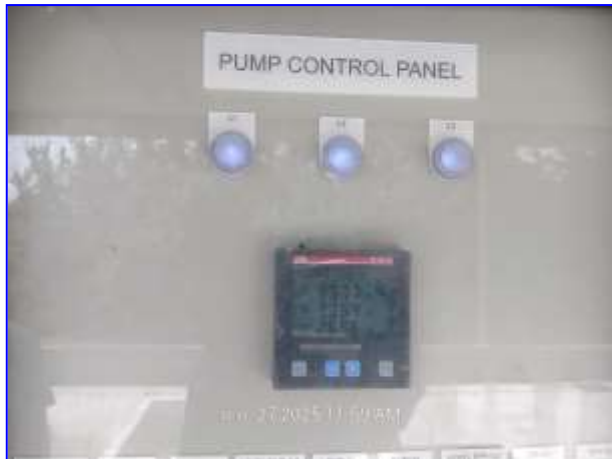
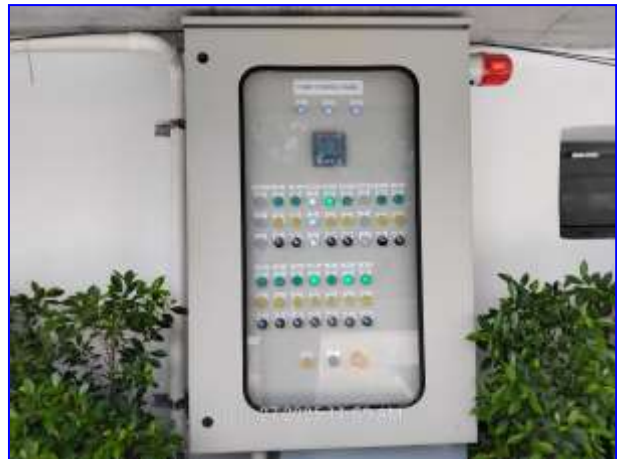
| มาตรการป้องกันและแก้ไขผลกระทบสิ่งแวดล้อม | รายละเอียดผลการปฏิบัติตามมาตรการและประสิทธิภาพของการดำเนินการ | ปัญหา อุปสรรคและแนวทางการแก้ไข |
|---|---|---|
| <p>3.2 การจัดการน้ำเสียและสิ่งปฏิกูล</p> <p>(1) โครงการจัดให้มีระบบบำบัดน้ำเสียรวมเป็น ชนิดเติมอากาศเลี้ยงตะกอนเวียนกลับ (Aeration Sludge Process, A/S) จำนวน 2 ชุด ได้แก่งบ่อบำบัดน้ำเสีย WWT-1 สามารถ รองรับน้ำเสียได้ 8.00 ลูกบาศก์เมตร/วัน ถังบ่อบำบัดน้ำเสีย WWT-2 สามารถรองรับน้ำเสียได้ 140 ลูกบาศก์เมตร/วัน และถังดักไขมัน (Greases Trap Tank) จำนวน 2 ชุด ได้แก่ ถังดักไขมัน GT-1 และ GT-2 สามารถรองรับน้ำเสียได้ 5.00 ลูกบาศก์เมตร และ 4.00 ลูกบาศก์เมตร ตามลำดับ</p> <p>(2) น้ำเสียที่ผ่านการบำบัดแล้วจะเข้าสู่ถังเก็บน้ำรีไซเคิล 1-2 ขนาด 5.00 ลูกบาศก์เมตร จำนวน 2 ถัง โดยผ่านระบบกรองทรายกรองคาร์บอน จากนั้นจะนำไปใช้รดน้ำ ต้นไม้ภายในพื้นที่โครงการด้วยการรดน้ำแบบซึมดินสามารถนำน้ำเสียที่ผ่านการบำบัดแล้วมาใช้ประโยชน์โดยการรดน้ำต้นไม้ภายในพื้นที่สีเขียวของโครงการได้ทั้งหมด</p> <p>(3) ติดตั้งมิเตอร์ระบบบำบัดน้ำเสียแยกจากระบบไฟฟ้าส่วนอื่นเพื่อตรวจสอบและควบคุมให้มีการเดินระบบบำบัดน้ำเสียตลอดเวลา</p> | <p>- ปัจจุบัน โครงการมีระบบบำบัดแบบชนิดเติมอากาศเลี้ยงตะกอนเวียนกลับ (Aeration Sludge Process, A/S) (รูปที่ 2.9)</p> <p>- โครงการไม่มีการนำน้ำผ่านการบำบัดมาใช้ประโยชน์</p> <p>- โครงการมีการติดตั้งมิเตอร์ระบบบำบัดน้ำเสีย แยกออกจากระบบอื่น (รูปที่ 2.10)</p> | |

รูปที่ 2.10 มิเตอร์ระบบบำบัดน้ำเสีย

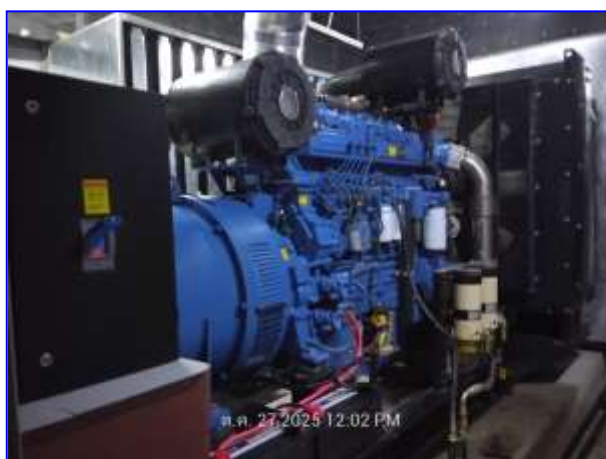
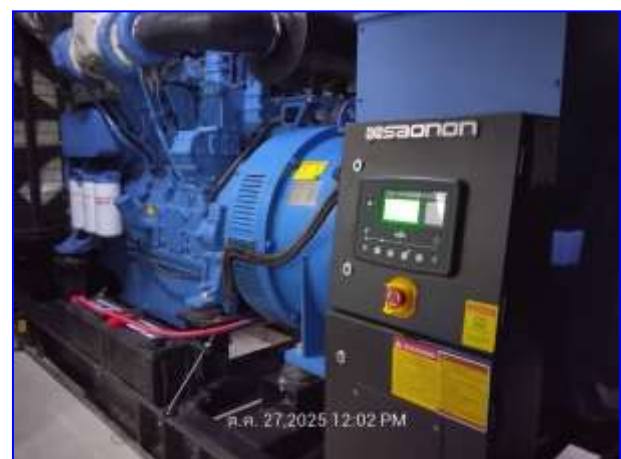
| มาตรการป้องกันและแก้ไขผลกระทบสิ่งแวดล้อม | รายละเอียดผลการปฏิบัติตามมาตรการและประสิทธิภาพของการดำเนินการ | ปัญหา อุปสรรคและแนวทางการแก้ไข |
|---|---|---|
| <p>3.5 พลังงานและไฟฟ้า</p> <p>(1) โครงการจะติดตั้งหม้อแปลงไฟฟ้าชนิดแห้ง (Dry Type Transformers) จำนวน 1 ชุด ขนาด 1,000 kVA เพื่อลดแรงดันต่ำเข้าสู่แผงจ่ายไฟฟ้าหลัก (Main Distribution Board : MDB)</p> <p>(2) จัดให้มีเครื่องกำเนิดไฟฟ้าสำรอง จำนวน 1 ชุด 1,000 KVA ตั้งอยู่ ภายในห้องเครื่องกำเนิดไฟฟ้าสำรองชั้นใต้ดินของอาคาร C เพื่ออำนวยความสะดวกแก่ผู้ให้บริการ โดยจ่าย ไฟฟ้าให้ระบบที่มีความสำคัญ</p> | <p>- โครงการมีการติดตั้งหม้อแปลงไฟฟ้าชนิด Dry Type จำนวน 1 ชุด เพื่อลดแรงดันต่ำเข้าสู่แผงจ่ายไฟฟ้าหลัก (Main Distribution Board : MDB) (รูปที่ 2.14)</p> <p>- โครงการมีเครื่องกำเนิดไฟฟ้าสำรองจำนวน 1 ชุด โดยติดตั้งบริเวณอาคาร C เพื่ออำนวยความสะดวกแก่ผู้ให้บริการ โดยจ่าย ไฟฟ้าให้ระบบที่มีความสำคัญ (รูปที่ 2.15)</p> | |

รูปที่ 2.15 เครื่องกำเนิดไฟฟ้า

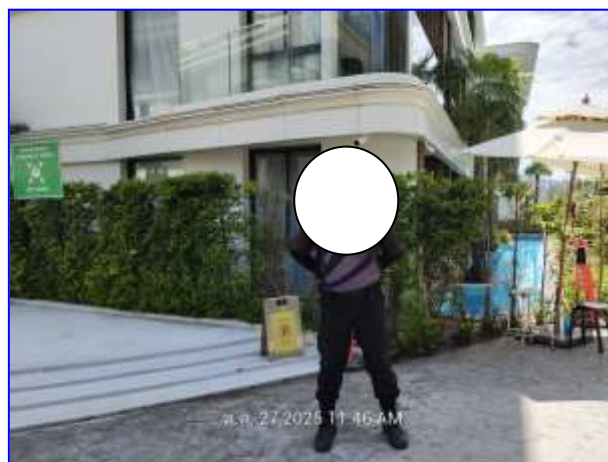
| มาตรการป้องกันและแก้ไขผลกระทบสิ่งแวดล้อม | รายละเอียดผลการปฏิบัติตามมาตรการและประสิทธิภาพของการดำเนินการ | ปัญหา อุปสรรคและแนวทางการแก้ไข |
|---|---|---|
| 3.6 การจราจร<br>(1) จัดให้มีระบบการจราจรที่ปลอดภัย โดยติดตั้งป้ายแสดงทิศทางเดินรถเข้า-ออกภายในพื้นที่โครงการ<br>(2) ติดตั้งป้ายจำกัดความเร็วภายในพื้นที่โครงการ<br>(3) ควบคุมการจราจรบริเวณทางเข้า-ออกพื้นที่ โครงการ โดยจัดให้เจ้าหน้าที่รักษาความปลอดภัยคอยควบคุมดูแลและตรวจรถเข้า-ออกตลอดเวลา<br>(4) จัดให้มีระบบไฟฟ้าส่องสว่าง บริเวณทางเข้า-ออกโครงการ และทางจราจรให้เพียงพอ | - โครงการมีการติดตั้งป้ายแสดงทิศทางเดินรถเข้า-ออกภายในพื้นที่โครงการ (รูปที่ 2.19)<br>- โครงการมีการติดตั้งป้ายจำกัดความเร็ว<br>- โครงการมีเจ้าหน้าที่รักษาความปลอดภัยคอยควบคุมการจราจรบริเวณทางเข้า-ออกโครงการ (รูปที่ 2.21)<br>- โครงการจัดให้มีระบบไฟฟ้าส่องสว่าง บริเวณทางเข้า-ออกโครงการ และทางจราจรให้เพียงพอ (รูปที่ 2.21) | |

รูปที่ 2.21 เจ้าหน้าที่รักษาความปลอดภัย

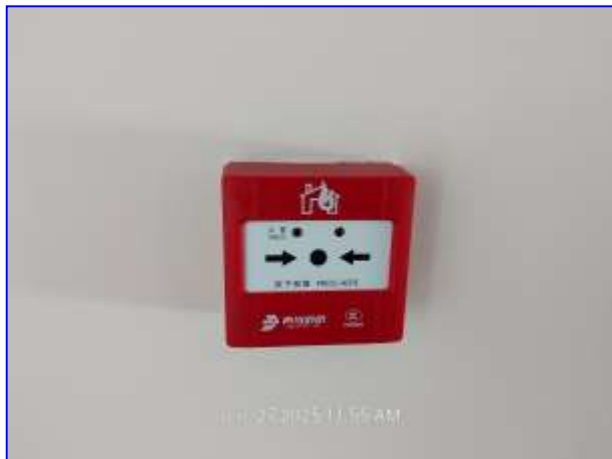
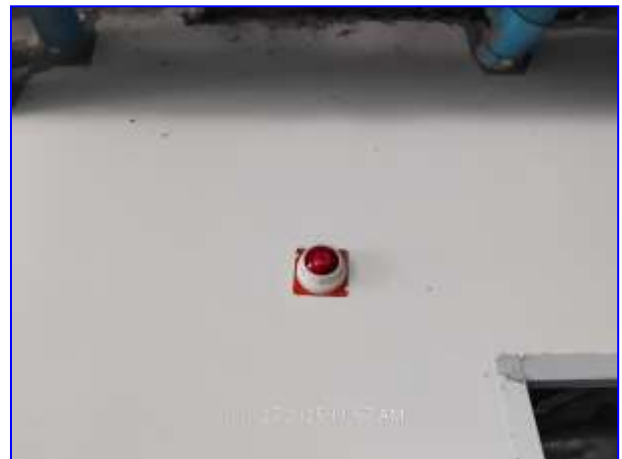
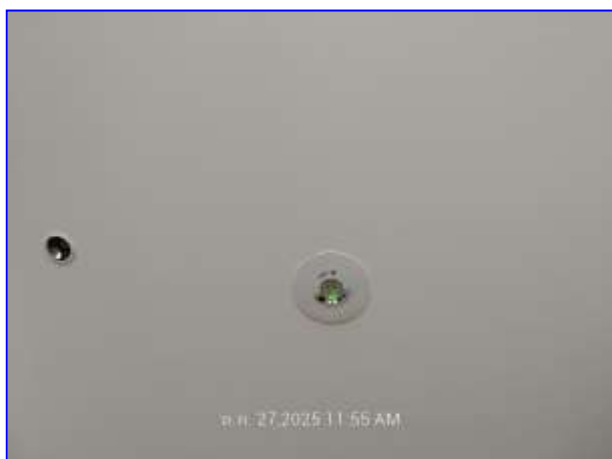
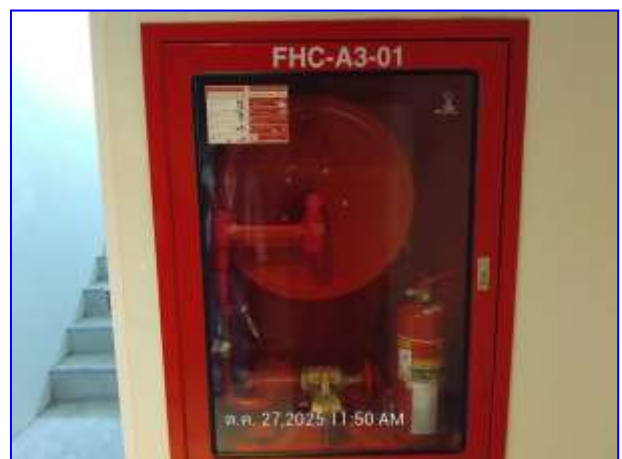
รูปที่ 2.23 ระบบป้องกันอัคคีภัย

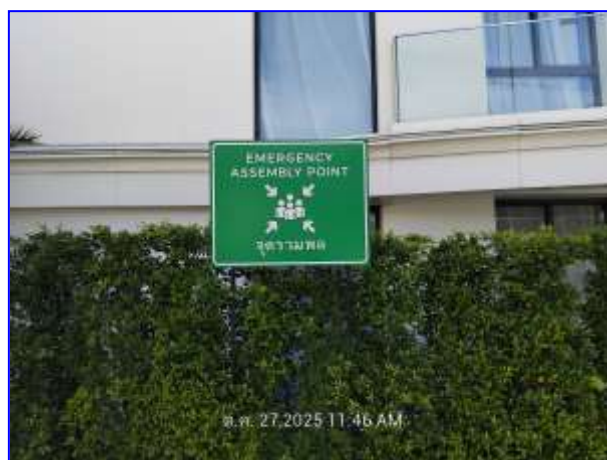
| มาตรการป้องกันและแก้ไขผลกระทบสิ่งแวดล้อม | รายละเอียดผลการปฏิบัติตามมาตรการและประสิทธิภาพของการดำเนินการ | ปัญหา อุปสรรคและแนวทางการแก้ไข |
|---|---|---|
| <p>6. อุบัติเหตุ</p> <p>(1) จัดให้มีระบบป้องกันและแจ้งเตือนอัคคีภัยของโครงการให้เป็นไปตามข้อกำหนด ของกฎกระทรวงฉบับที่ 39 (พ.ศ. 2537) ฉบับที่ 47 (พ.ศ. 2540) และฉบับที่ 55 (พ.ศ. 2543) ออกตามความในพระราชบัญญัติควบคุมอาคาร พ.ศ. 2522</p> <p>(2) ตรวจสอบความพร้อมและประสิทธิภาพการทำงานของระบบป้องกันและระงับอัคคีภัยเป็นประจำทุก 6 เดือน หรือตามข้อกำหนดอายุการใช้งานของผลิตภัณฑ์ อุปกรณ์นั้น</p> <p>(3) จัดให้มีการซ้อมป้องกันอัคคีภัย และการใช้อุปกรณ์ดับเพลิงภายในโครงการ อย่าง น้อยปีละ 1 ครั้ง แก่พนักงานของโครงการ เพื่อให้พนักงานและเจ้าหน้าที่ของ โครงการเกิดความคุ้นเคย สามารถรับมือกับเหตุการณ์ที่อาจเกิดขึ้น รวมทั้ง สามารถปฏิบัติงานและใช้เครื่องมือ/อุปกรณ์ต่างๆ ได้อย่างถูกต้อง</p> <p>(4) จัดให้มีพนักงานรักษาความปลอดภัย เพื่อดูแลความปลอดภัยในพื้นที่โครงการ</p> <p>(5) ติดป้ายแสดงวิธีการใช้อุปกรณ์ดับเพลิงอย่างชัดเจนที่จุดติดตั้งทุกจุด</p> <p>(6) จัดทำผังเส้นทางการอพยพหนีไฟ ไปยังจุดรวมพล ติดไว้บริเวณทางเดินในอาคาร</p> | <p>- โครงการปฏิบัติตามข้อกำหนด ของกฎกระทรวงฉบับที่ 39 (พ.ศ. 2537) ฉบับที่ 47 (พ.ศ. 2540) และฉบับที่ 55 (พ.ศ. 2543) ออกตามความในพระราชบัญญัติควบคุมอาคาร พ.ศ. 2522 (รูปที่ 2.23)</p> <p>- โครงการมีการตรวจสอบความพร้อมและประสิทธิภาพการทำงานของระบบป้องกันและระงับอัคคีภัยเป็นประจำทุกเดือน</p> <p>- ในปี 2568 โครงการมีการฝึกซ้อม</p> <p>- โครงการมีเจ้าหน้าที่รักษาความปลอดภัย เพื่อดูแลความปลอดภัยในพื้นที่โครงการ</p> <p>- โครงการมีการติดป้ายแสดงวิธีการใช้อุปกรณ์ดับเพลิงอย่างชัดเจนที่จุดติดตั้งทุกจุด (รูปที่ 2.24)</p> <p>- โครงการมีการติดตั้งเส้นทางการอพยพหนีไฟ ไปยังจุดรวมพล (รูปที่ 2.26)</p> | |

| มาตรการป้องกันและแก้ไขผลกระทบสิ่งแวดล้อม | รายละเอียดผลการปฏิบัติตามมาตรการและประสิทธิภาพของการดำเนินการ | ปัญหา อุปสรรคและแนวทางการแก้ไข |
|---|---|---|
| <p>4.3 อาชีวอนามัยและความปลอดภัย</p> <p>4.3.1 การป้องกันอัคคีภัย</p> <p>(1) จัดให้มีระบบป้องกันและแจ้งเตือนอัคคีภัยของ โครงการให้เป็นไปตามข้อกำหนดของกฎกระทรวง ฉบับที่ 39 (พ.ศ. 2537) ออกตามความในพระราชบัญญัติควบคุมอาคาร พ.ศ. 2522 กฎกระทรวงการแก้ไขอาคารที่มีสภาพหรือมีการใช้ที่ อาจเป็นอันตรายต่อสุขภาพ ชีวิต ร่างกายหรือ ทรัพย์สิน หรือ อาจไม่ปลอดภัยจากอัคคีภัย หรือ ก่อให้เกิดเหตุรำคาญหรือกระทบกระเทือนต่อการ รักษาคุณภาพสิ่งแวดล้อม พ.ศ. 2563</p> <p>(2) ตรวจสอบความพร้อมและประสิทธิภาพการทำงาน ของระบบป้องกันและระงับอัคคีภัยเป็นประจำทุก 6 เดือน หรือตามข้อกำหนดอายุการใช้งานของผลิตภัณฑ์/อุปกรณ์นั้น</p> <p>(3) จัดให้มีการซ้อมป้องกันอัคคีภัย และการใช้อุปกรณ์ดับเพลิงภายในโครงการ อย่างน้อย ปีละ 1 ครั้ง แก่พนักงานของโครงการ เพื่อให้พนักงานและเจ้าหน้าที่ของโครงการเกิดความคุ้นเคย สามารถรับมือกับเหตุการณ์ที่อาจจะเกิดขึ้น รวมทั้งสามารถปฏิบัติงานและใช้เครื่องมือ/อุปกรณ์ต่างๆ ได้อย่างถูกต้อง</p> <p>(4) โครงการจัดให้มีพื้นที่จุดรวมพล 3 จุด รวมทั้งสิ้นประมาณ 259.20 ตารางเมตร จัดให้มีพนักงานรักษาความปลอดภัย เพื่อดูแลความปลอดภัยในพื้นที่โครงการ</p> | <p>- โครงการติดตั้งระบบป้องกันและแจ้งเตือนอัคคีภัยให้เป็นไปตามที่กฎหมายกำหนด</p> <p>- มีการตรวจสอบระบบป้องกันและระงับอัคคีภัยเป็นประจำทุกเดือน</p> <p>- ในปี 2568 โครงการมีแผนฝึกซ้อม 15 พฤษภาคม 2568</p> <p>- โครงการมีจุดรวมพล 1 จุดบริเวณหน้าโครงการ (รูปที่ 2.26)</p> | |

รูปที่ 2.26 จุดรวมพล

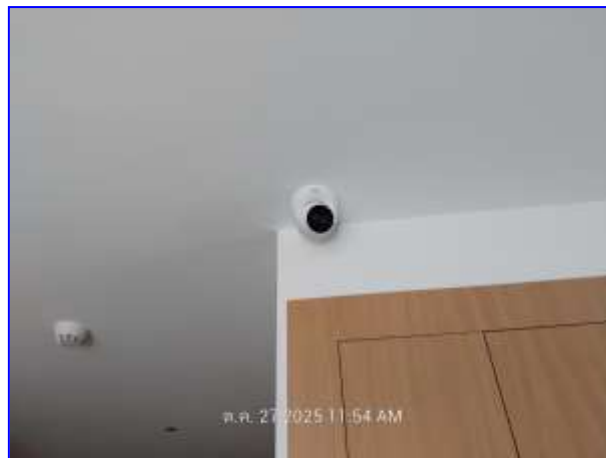
| มาตรการป้องกันและแก้ไขผลกระทบสิ่งแวดล้อม | รายละเอียดผลการปฏิบัติตามมาตรการและประสิทธิภาพของการดำเนินการ | ปัญหา อุปสรรคและแนวทางการแก้ไข |
|---|---|---|
| <b>4.3.2 ความปลอดภัยและอาชีวอนามัย</b><br>(1) จัดให้มีเจ้าหน้าที่รักษาความปลอดภัยให้ปฏิบัติหน้าที่อย่างเคร่งครัด และหมั่นตรวจตราพื้นที่ดูแลความปลอดภัยภายในโครงการตลอด 24 ชั่วโมง หากพบเหตุผิดปกติให้รีบติดต่อขอความช่วยเหลือจากหน่วยงานราชการที่มีหน้าที่ดูแลและบรรเทาสาธารณภัยทันที<br>(2) จัดให้มีพนักงานอยู่ประจำ เพื่อให้ผู้พักอาศัยสามารถติดต่อหรือแจ้งเหตุได้ตลอด 24 ชั่วโมง<br>(3) โครงการจัดให้มีระบบโทรทัศน์วงจรปิด (Closed Circuit Television System : CCTV) กระจายโดยรอบพื้นที่โครงการ จำนวน 63 จุด โดยติดตั้งไว้ภายนอกอาคารกระจายรอบโครงการจำนวน 11 จุด และติดตั้งไว้ภายในอาคาร 52 จุด | - โครงการมีการจัดเจ้าหน้าที่รักษาความปลอดภัยให้ปฏิบัติหน้าที่อย่างเคร่งครัด และหมั่นตรวจตราพื้นที่ดูแลความปลอดภัยภายในโครงการตลอด 24 ชั่วโมง<br>- โครงการมีพนักงานอยู่ประจำโครงการตลอด 24 ชั่วโมง<br>- โครงการมีการติดตั้ง CCTV กระจายโดยรอบพื้นที่โครงการ (รูปที่ 2.27) | |

รูปที่ 2.27 CCTV
