### บทนำและรายละเอียดโครงการ

โครงการ แอสคอตท์ ทองหล่อ บางกอก ตั้งอยู่ที่ห้วยมถนนวนชอยสุขุมวิท 59 ติดกับถนนสุขุมวิท แขวงคลองตันเหนือ เขตวัฒนา กรุงเทพมหานคร ดำเนินการโดยบริษัท เอเอ็มเอช สุขุมวิท 59 จำกัด (ชื่อเดิม คือ บริษัท เอเอช เอสพีวี 3 จำกัด เปลี่ยนเป็นบริษัท เอเอ็มเอช สุขุมวิท 59 จำกัด เมื่อวันที่ 16 มีนาคม 2563 สำนักงานตั้งอยู่เลขที่ 99/1 หมู่ที่ 14 ซอยหมู่บ้าน วินด์มิลล์ ถนนบางนา-ตราด (กม. 10.5) ตำบลบางพลีใหญ่ อำเภอบางพลี จังหวัดสมุทรปราการ เป็นอาคารโรงแรม ขนาด ความสูง 41 ชั้น และชั้นใต้ดิน 1 ชั้น ความสูง 148.0 เมตร (ความสูงวัดถึงส่วนที่สูงที่สุด) จำนวน 1 อาคาร มีจำนวนห้องพักรวม ทั้งสิ้น 451 ห้อง บนพื้นที่ดินโครงการขนาด 2-3-83 ไร่ หรือ 4,732 ตารางเมตร โดยโครงการเข้าข่ายที่จะต้องศึกษาและจัดทำ รายงานการประเมินผลกระทบสิ่งแวดล้อม ในขั้นของการขออนุญาตก่อสร้าง ตามประกาศกระทรวงทรัพยากรธรรมชาติและ สิ่งแวดล้อม เรื่องกำหนดประเภทและขนาดของโครงการหรือกิจการ ซึ่งต้องจัดทำรายงานการประเมินผลกระทบสิ่งแวดล้อม พ.ศ. 2555 ที่กำหนดให้โรงแรมหรือสถานที่พักตากอากาศตามกฎหมายว่าด้วยโรงแรม ที่มีจำนวนห้องพักตั้งแต่ 80 ห้องขึ้นไป หรือ มีพื้นที่ใช้สอยตั้งแต่ 4,000 ตารางเมตรขึ้นไป และเสนอต่อสำนักงานนโยบายและแผนทรัพยากรธรรมชาติและสิ่งแวดล้อม (สผ.) เพื่อประกอบการพิจารณาประกอบการดำเนินการก่อสร้างโครงการ ซึ่ง

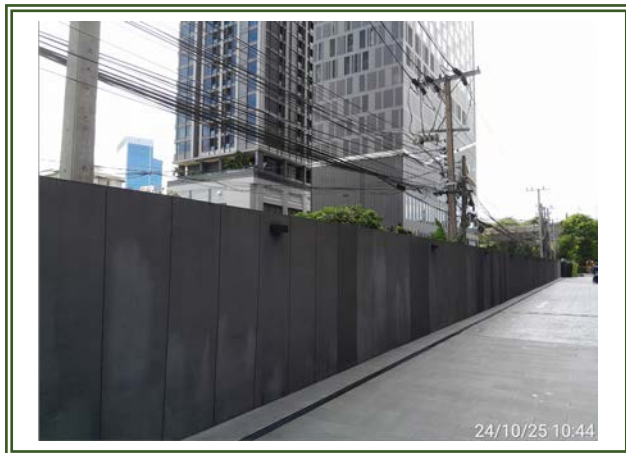
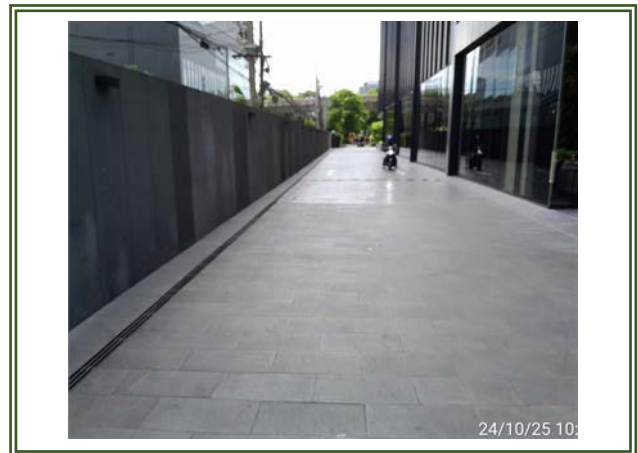
รูปที่ 2-1 รั้วรอบพื้นที่โครงการ

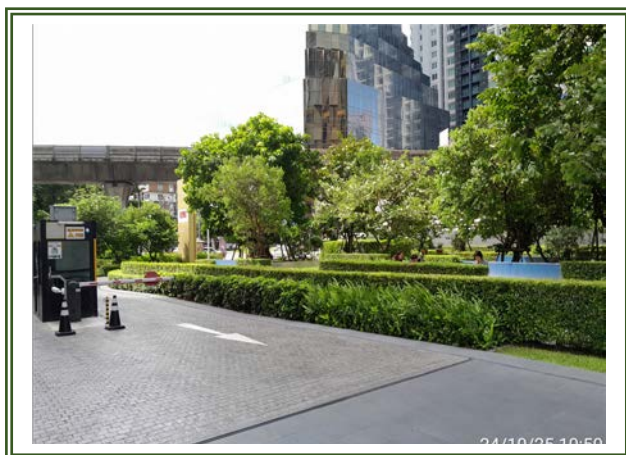
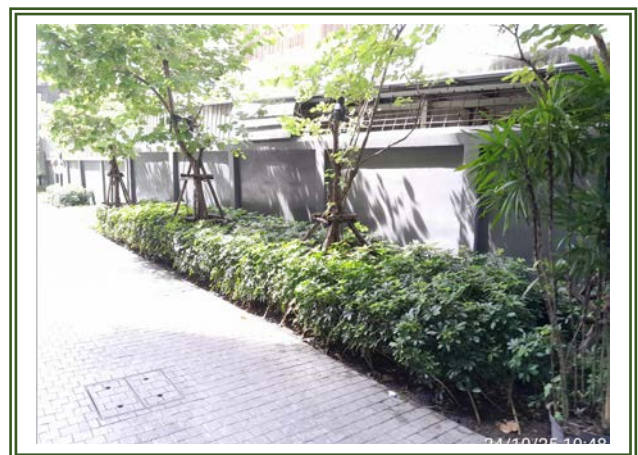
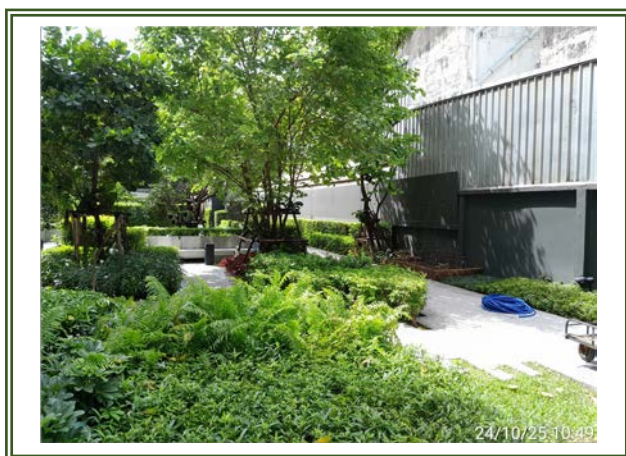
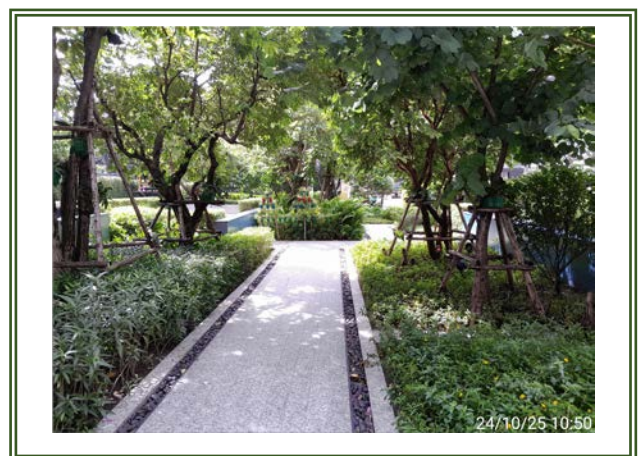
รูปที่ 2-2 พื้นที่สีเขียวภายในโครงการ

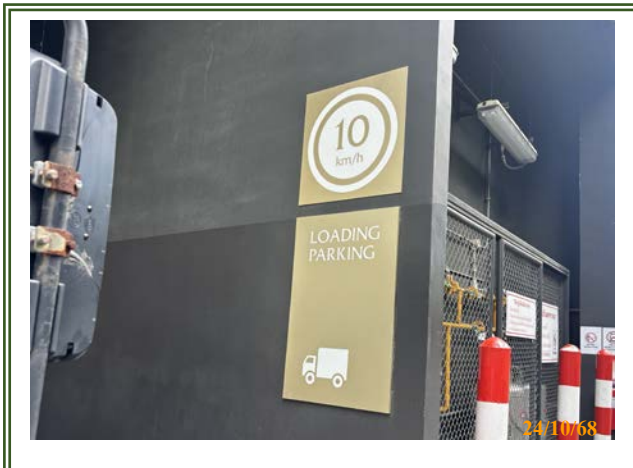
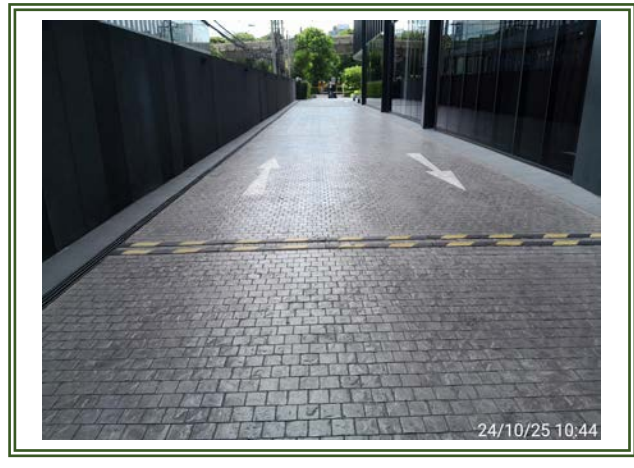
รูปที่ 2-3 ป้ายจำกัดความเร็ว 10 กม./ชม. และเนินชะลอความเร็วรถ

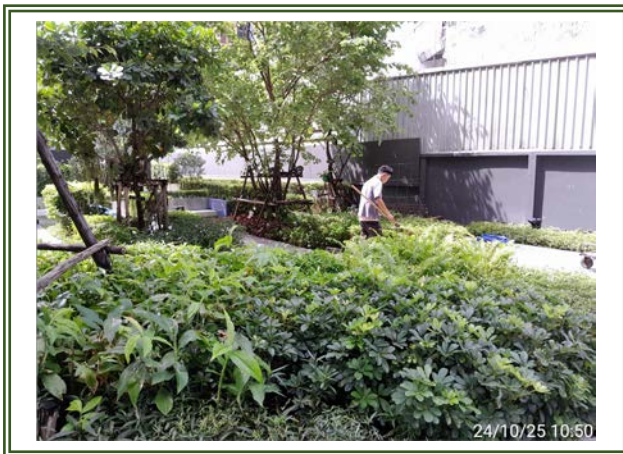
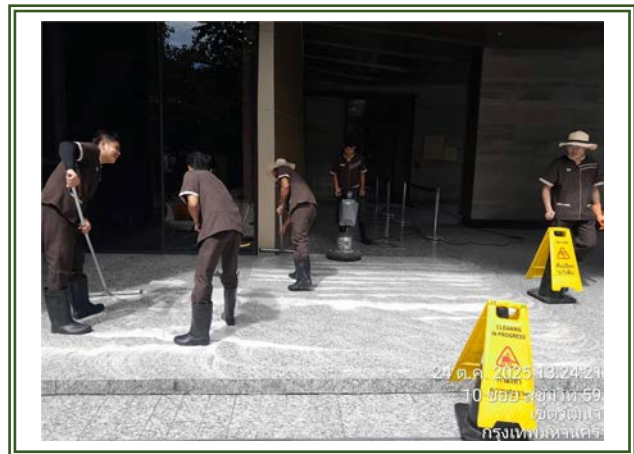
รูปที่ 2-4 เจ้าหน้าที่ดูแลรักษาความสะอาดถนน และคนสวน

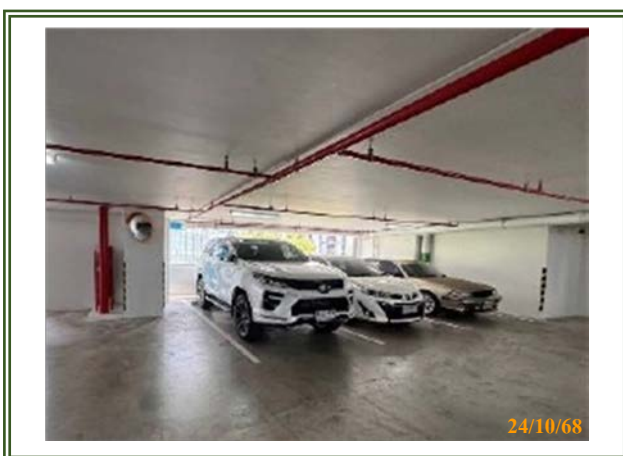
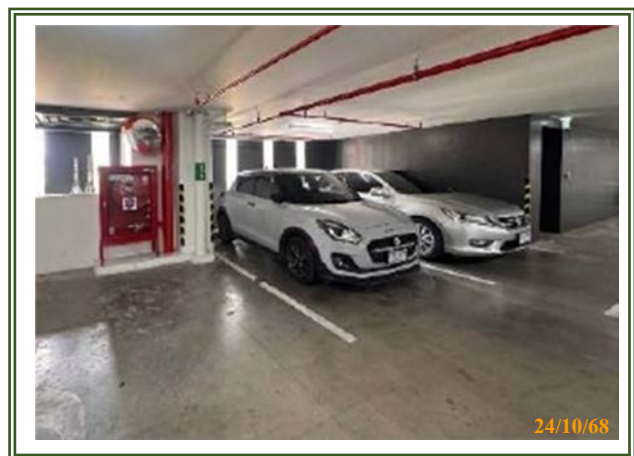
รูปที่ 2-5 อาคารจอดรถชั้นล่าง-ชั้น 10 แบบเปิดโล่ง

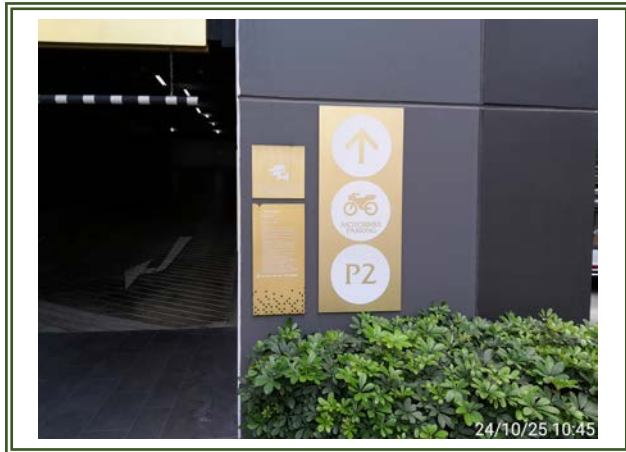
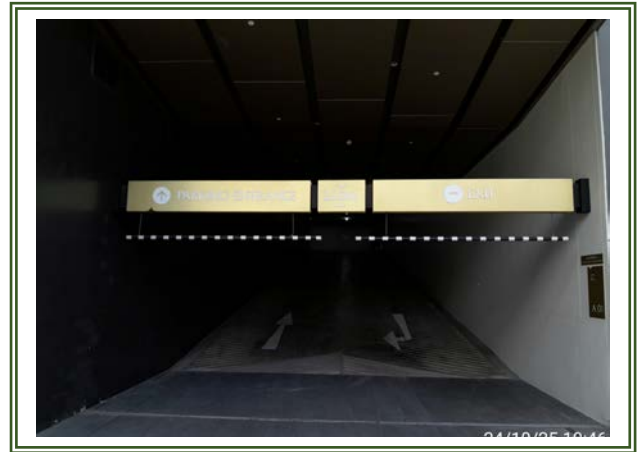
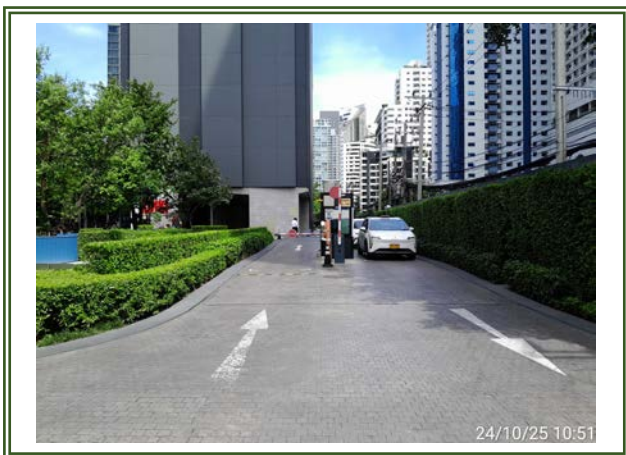
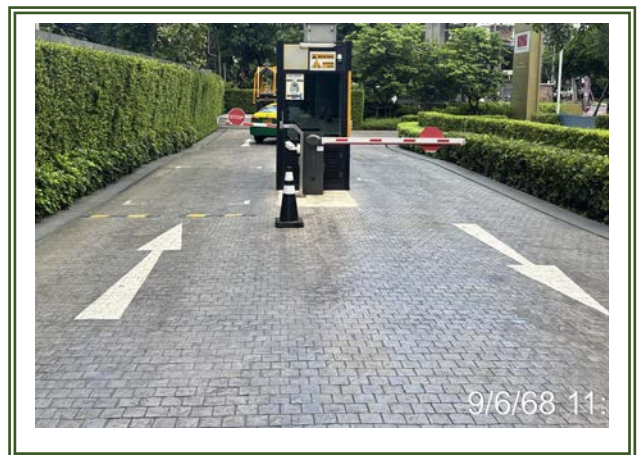
รูปที่ 2-6 บ้ายสัญลักษณ์จราจร และสัญลักษณ์แบ่งช่องทางเดินรถ

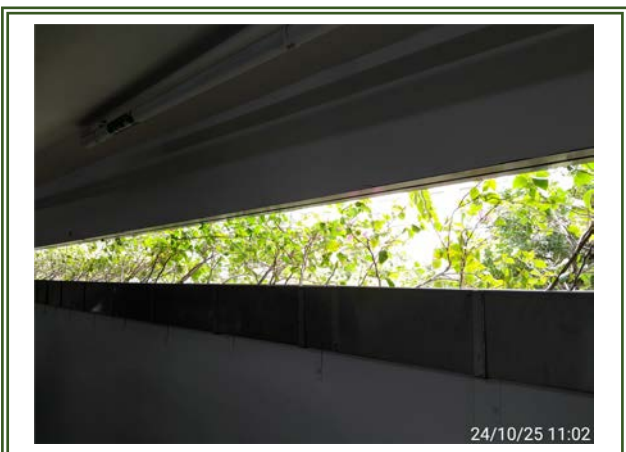
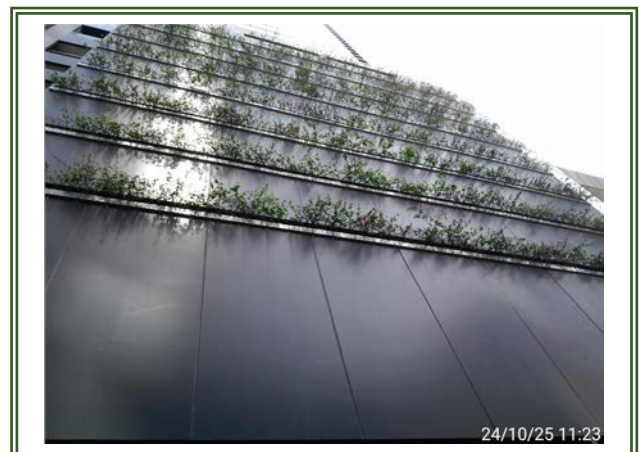
รูปที่ 2-7 ปลุกต้นเฟื่องฟ้าบริเวณชั้นจอดรถที่ 2-10

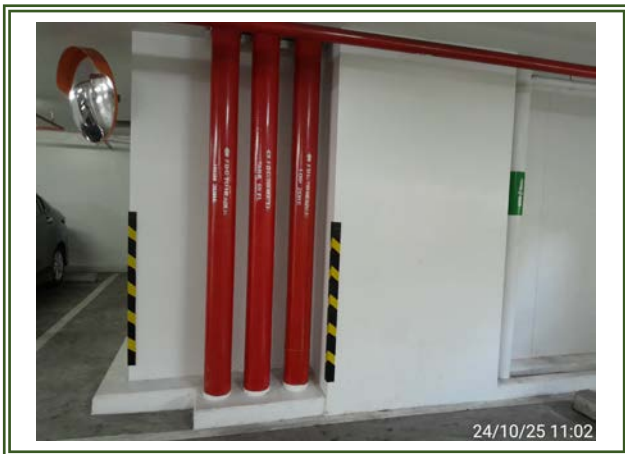
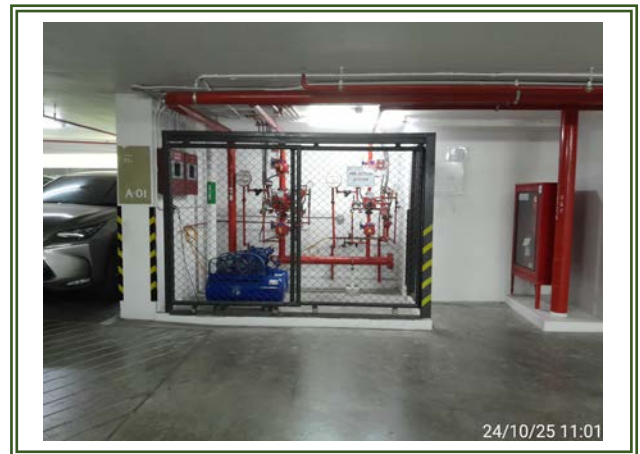
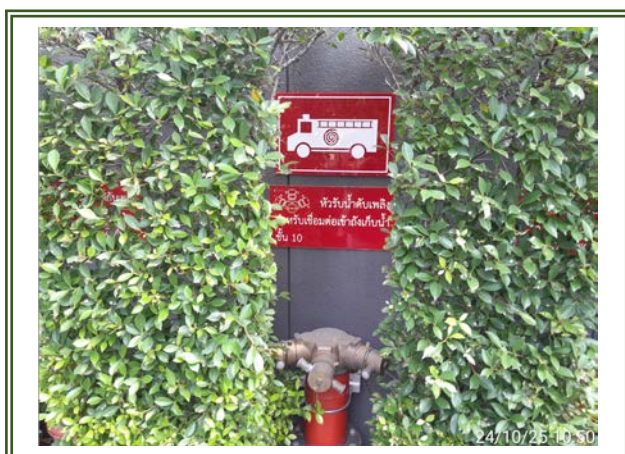
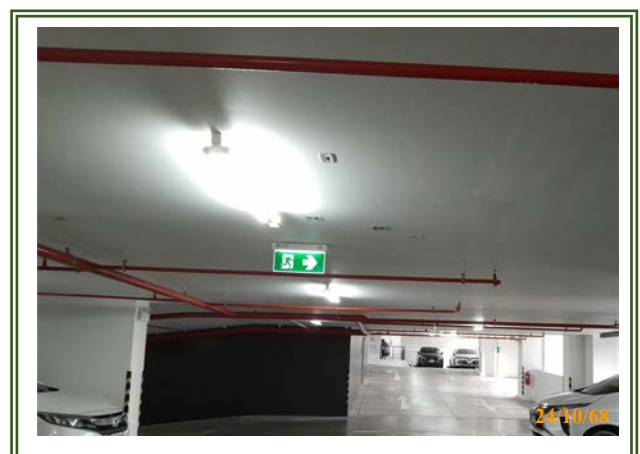
รูปที่ 2-51 ระบบป้องกันอัคคีภัย

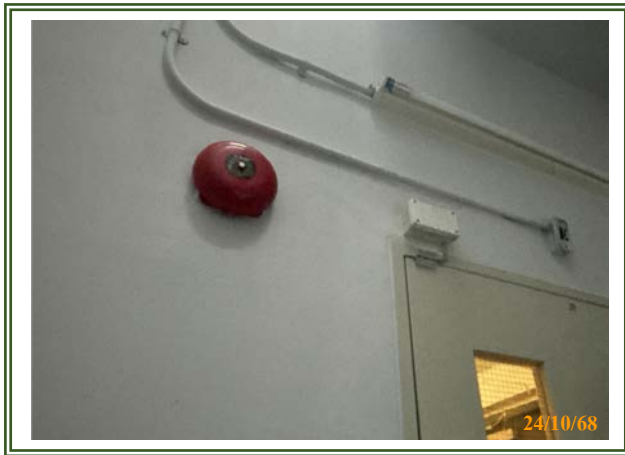
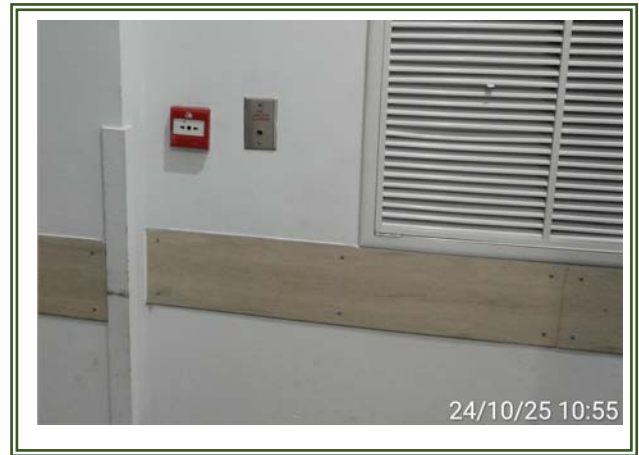
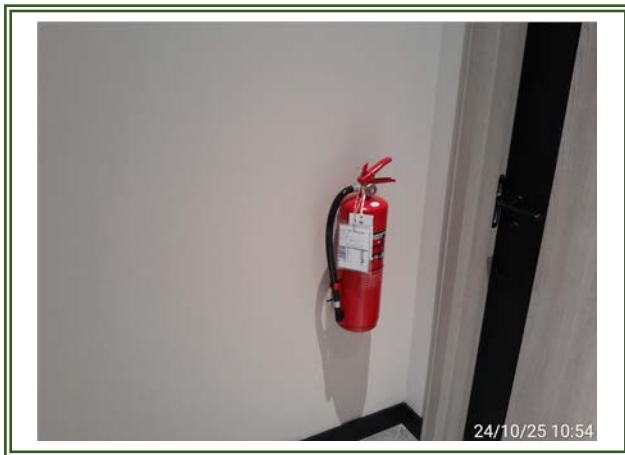
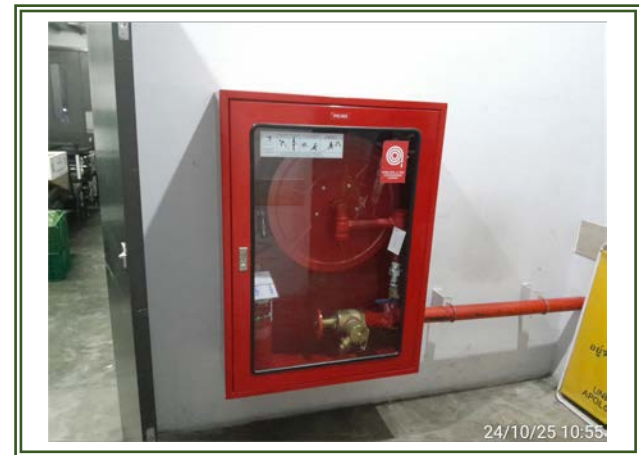
รูปที่ 2-51 ระบบป้องกันอัคคีภัย (ต่อ)

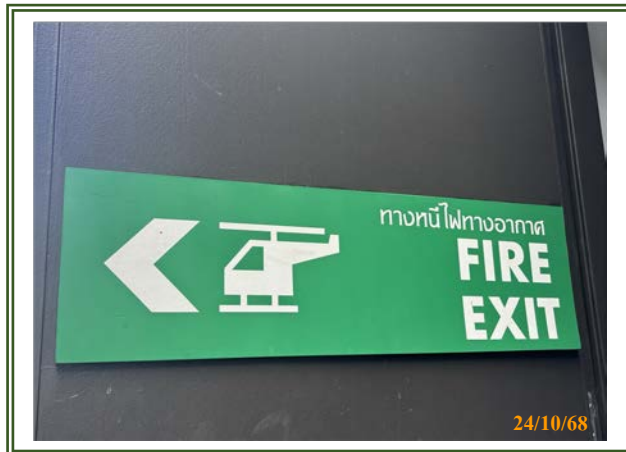
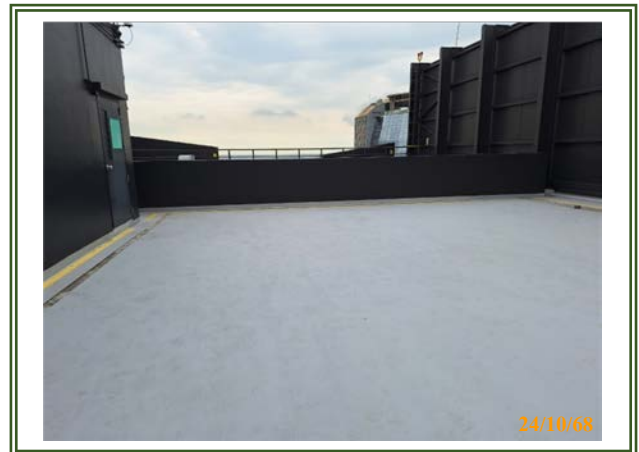
รูปที่ 2-55 พื้นที่หนีไฟทางอากาศ

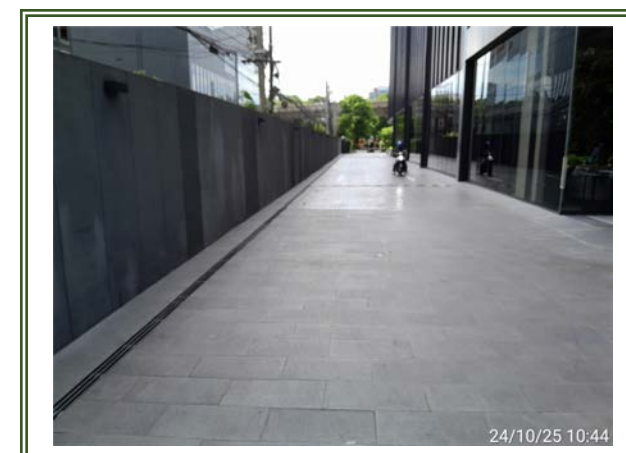
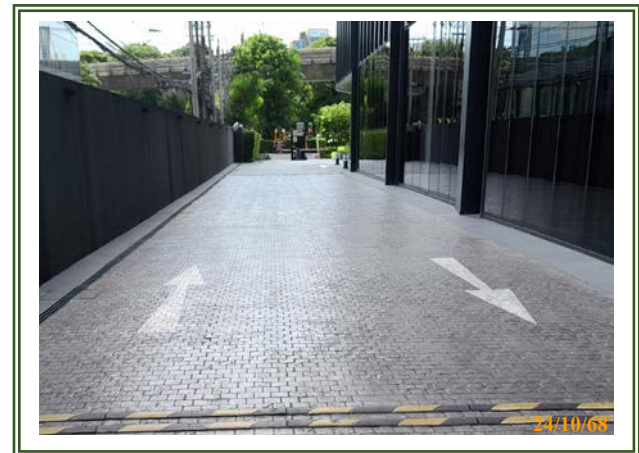
รูปที่ 2-58 ถนนภายในโครงการ

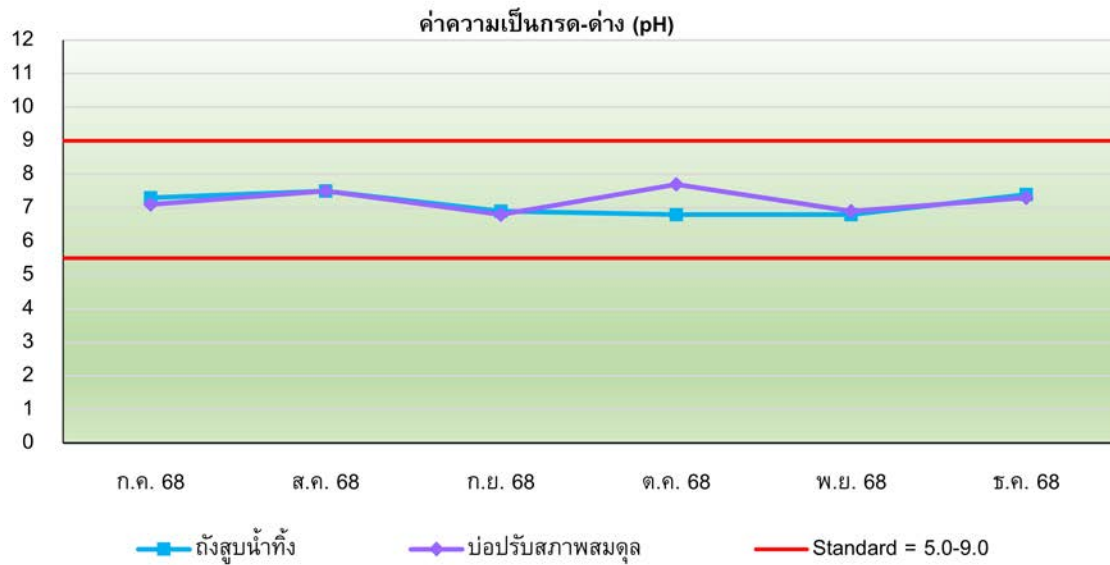
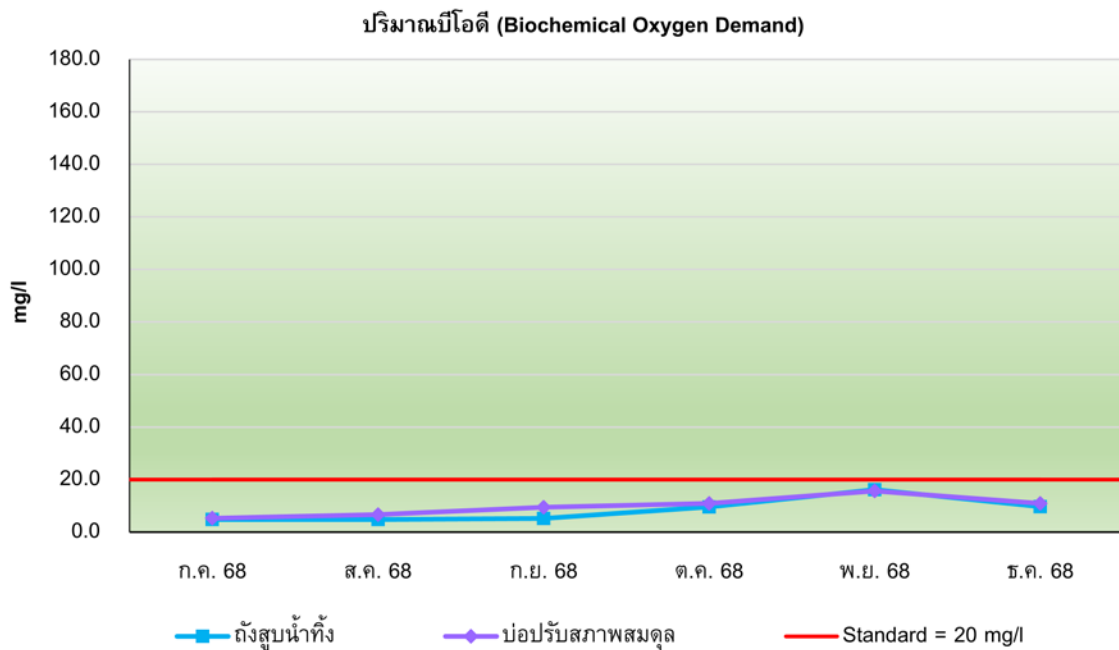
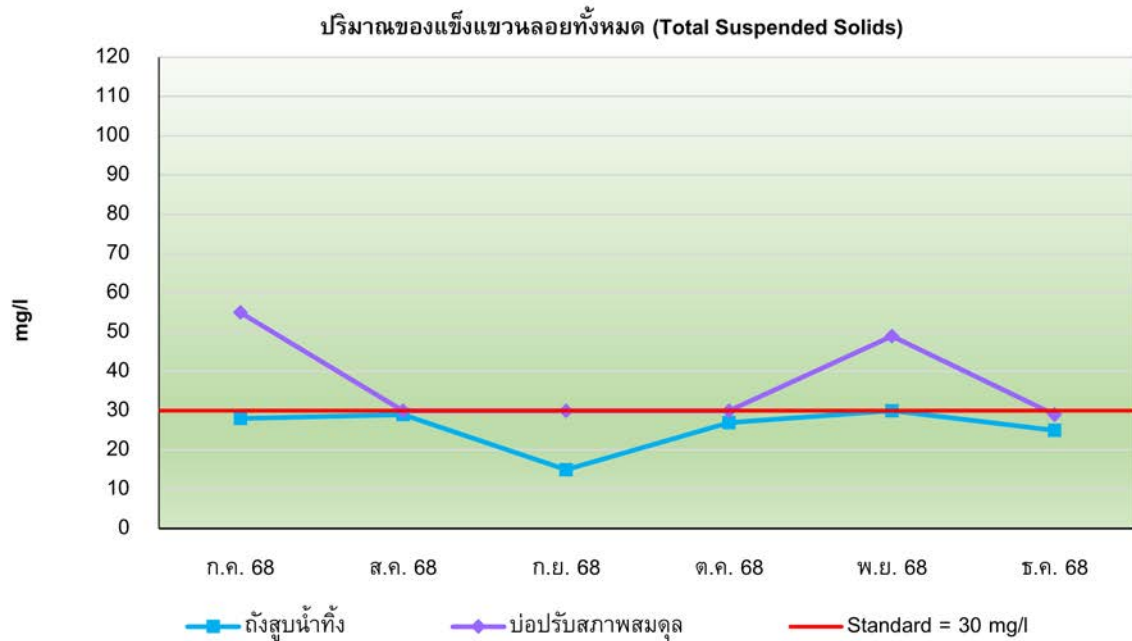
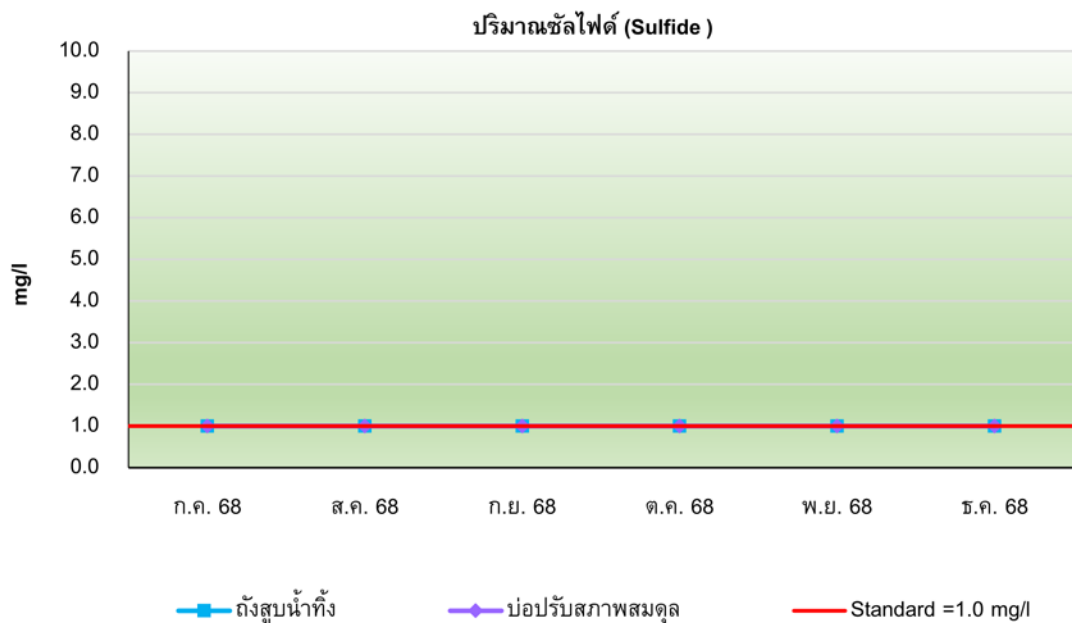
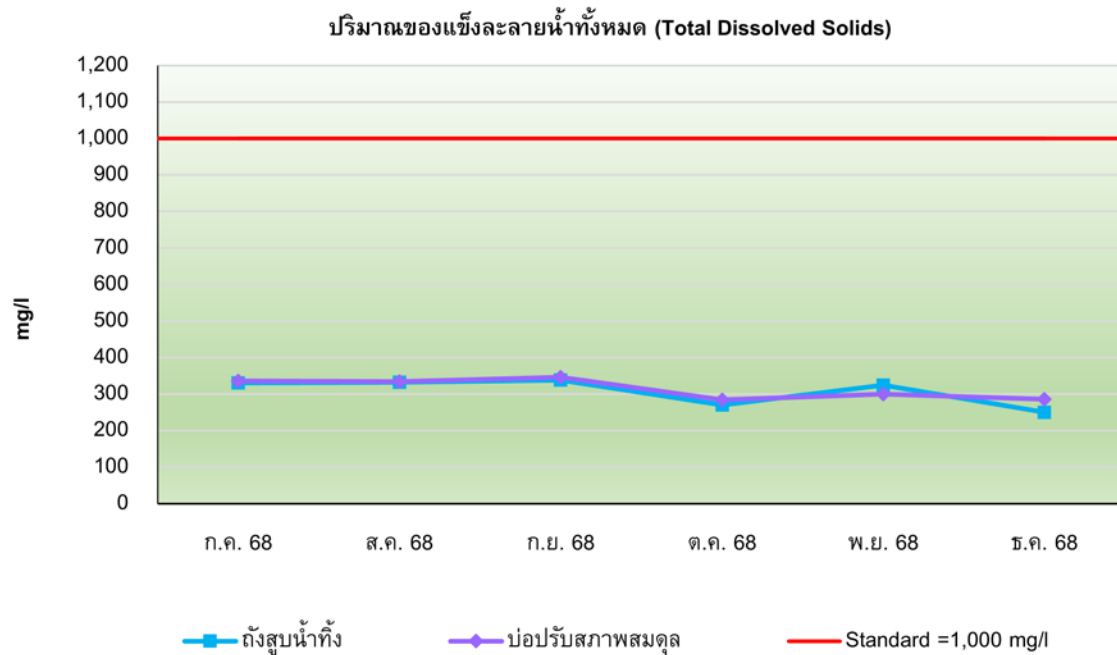
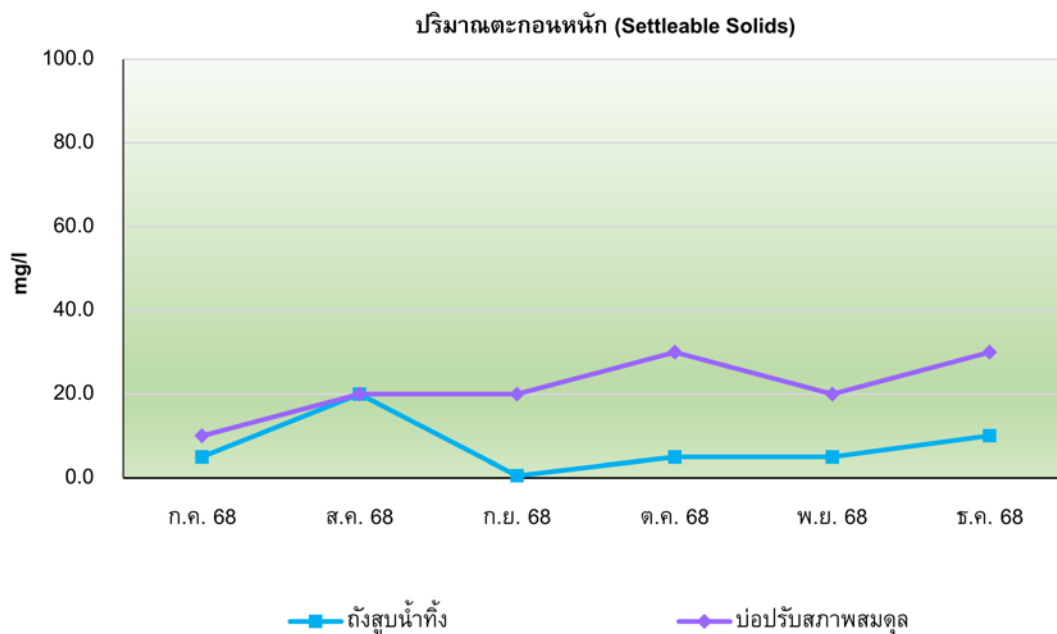
เมื่อเปรียบเทียบผลการตรวจวัดและวิเคราะห์คุณภาพน้ำทิ้ง ตั้งแต่เดือนกรกฎาคม - ธันวาคม พ.ศ. 2568 แสดงดังรูปที่ 3-8 ถึงรูปที่ 3-17 พบว่า คุณภาพน้ำทิ้งมีค่าเปลี่ยนแปลงไม่คงที่ ขึ้นกับปริมาณการใช้น้ำในแต่ละเดือน ซึ่งทางโครงการมีการตรวจสอบสาเหตุ และปรับปรุงแก้ไขอยู่เสมอเพื่อลดค่าความสกปรกของน้ำทิ้งให้อยู่ในเกณฑ์ที่มาตรฐานกำหนด
