รายงานผลการปฏิบัติตามมาตรการป้องกันและแก้ไข
ผลกระทบสิ่งแวดล้อมและมาตรการติดตามตรวจสอบคุณภาพสิ่งแวดล้อม
ระยะดำเนินการ ระหว่างเดือน กรกฎาคม - ธันวาคม พ.ศ. 2568

โครงการ โรงแรม เอทู รีสอร์ท (A2 Resort)
(ชื่อเดิม โรงแรม จันทมาตร)

ตั้งอยู่เลขที่ 117,117/1-4 หมู่ 5 ตำบลรัชฎา อำเภอเมืองภูเก็ต จังหวัดภูเก็ต

รายงานผลการปฏิบัติตามมาตรการป้องกันและแก้ไขผลกระทบสิ่งแวดล้อม
และมาตรการติดตามตรวจสอบคุณภาพสิ่งแวดล้อม
โครงการ เอทู รีสอร์ท (A2 Resort)

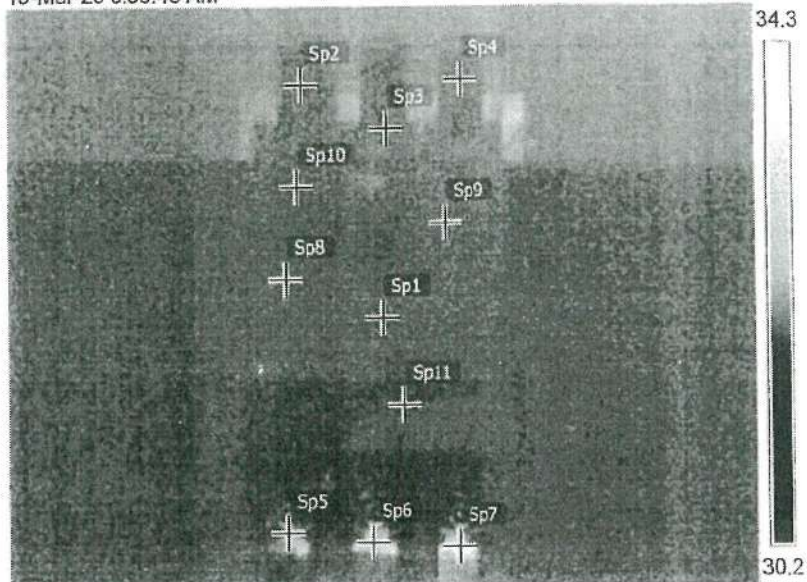
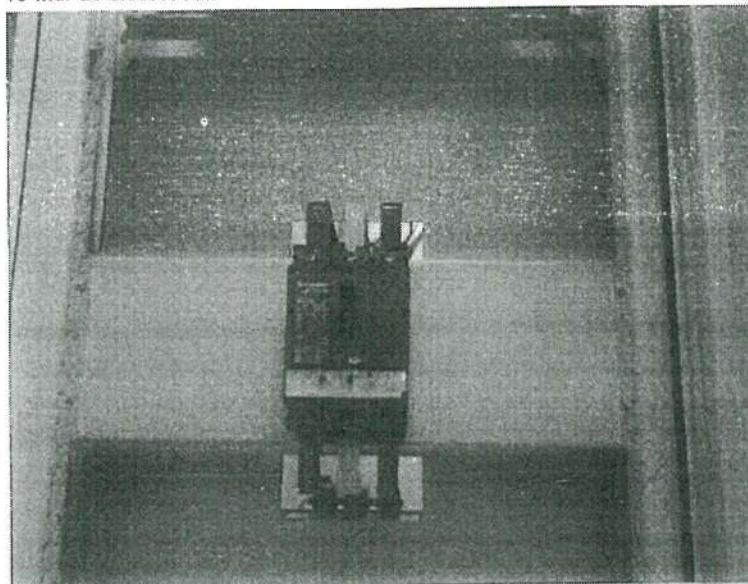
DC_12743.jpg

POSITION OF ELECTRIC : There is electricity the system
POSITION OF THERMAL : Normal.

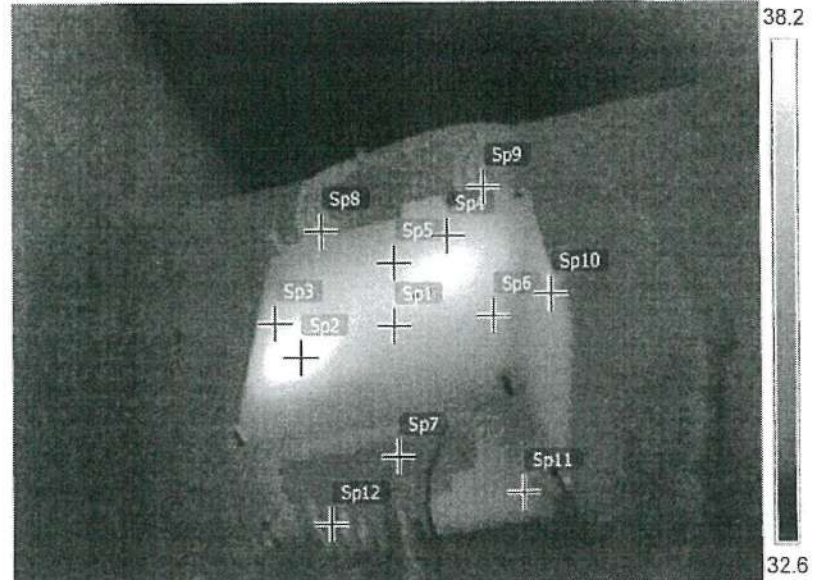
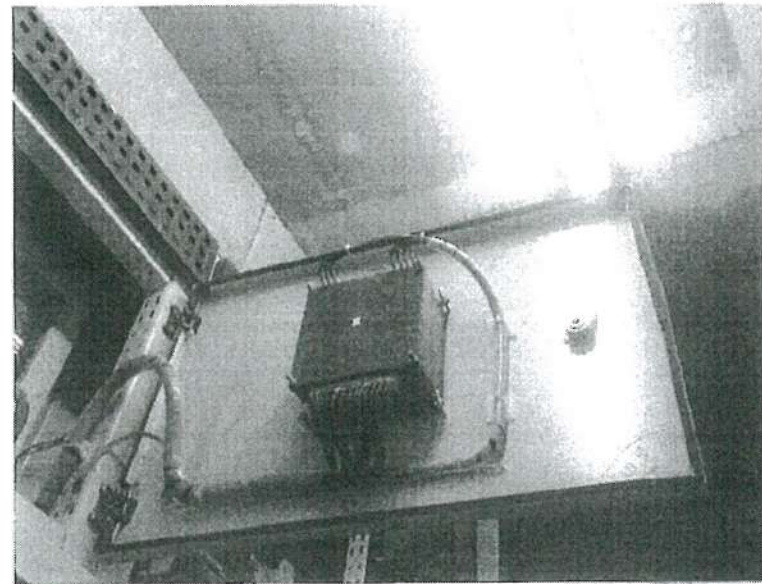
DC_12745.jpg

POSITION OF ELECTRIC : There is electricity the system
POSITION OF THERMAL : Normal.

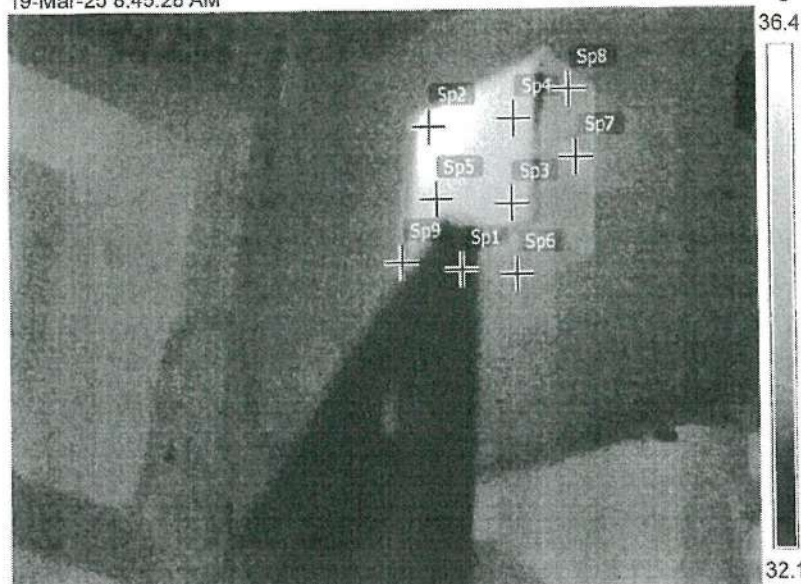
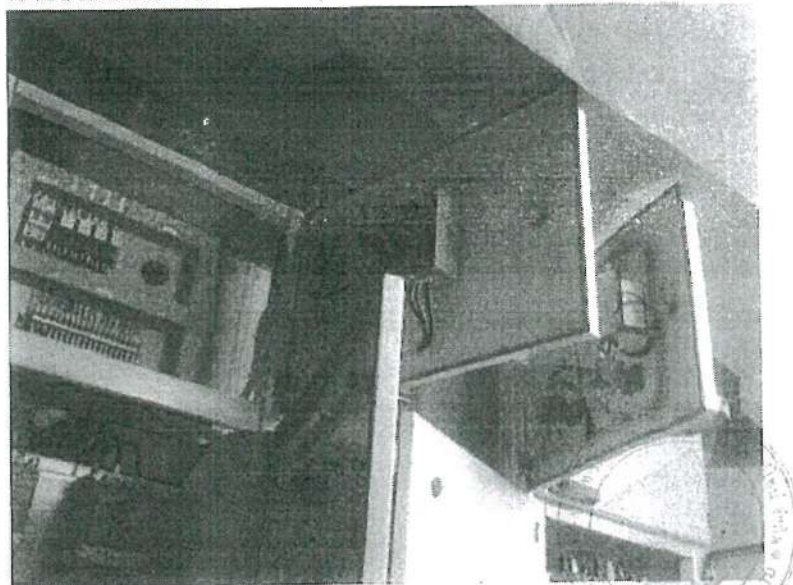
DC_12757.jpg

POSITION OF ELECTRIC : There is electricity the system
POSITION OF THERMAL : Normal

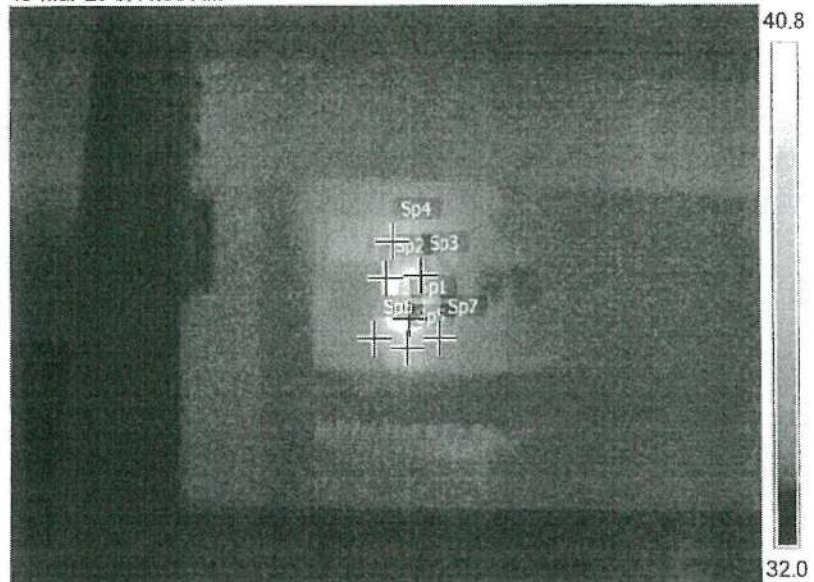
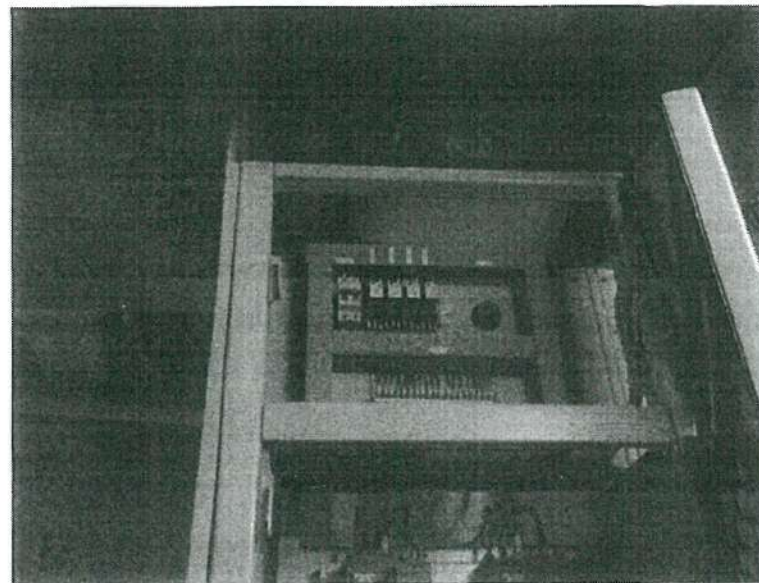
DC_12753.jpg

POSITION OF ELECTRIC : There is electricity the system
POSITION OF THERMAL : Normal.

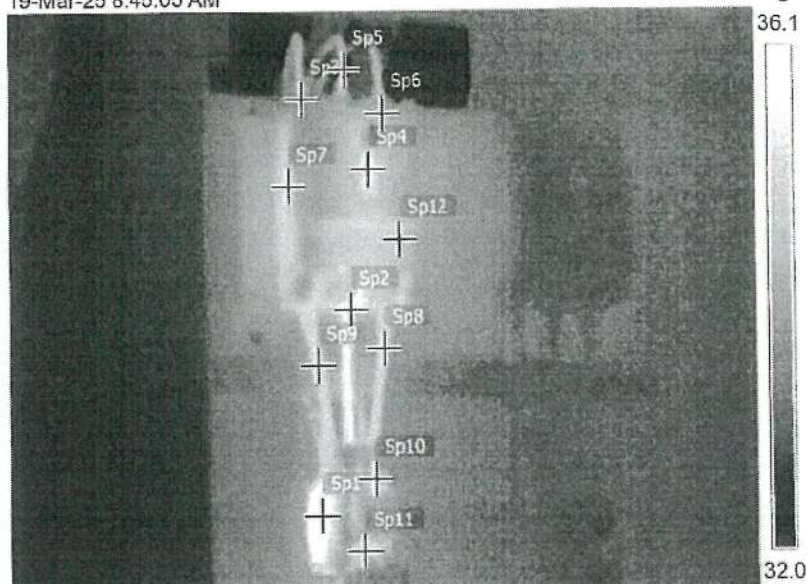
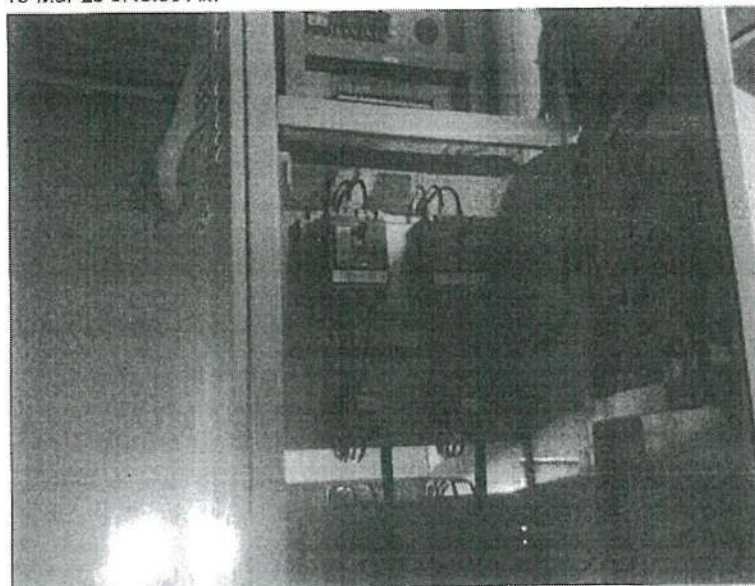
DC_12755.jpg

POSITION OF ELECTRIC : There is electricity the system
POSITION OF THERMAL : Normal.

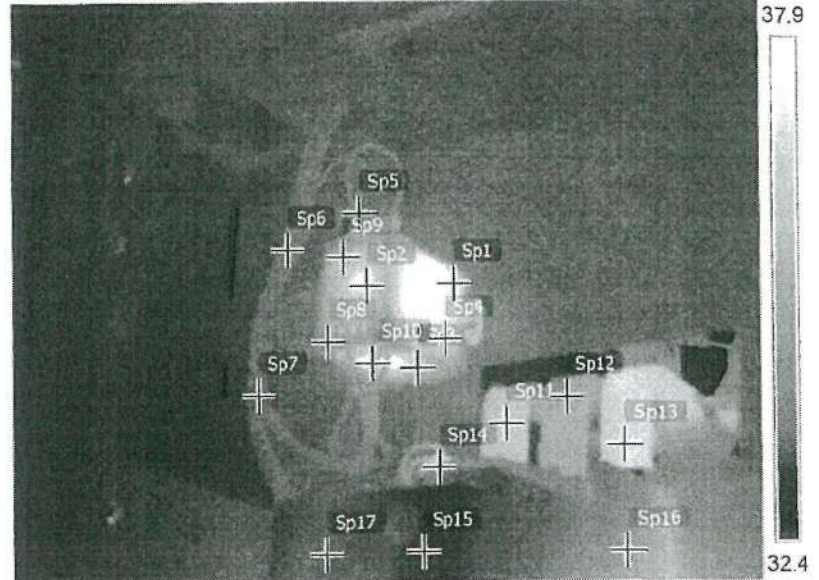
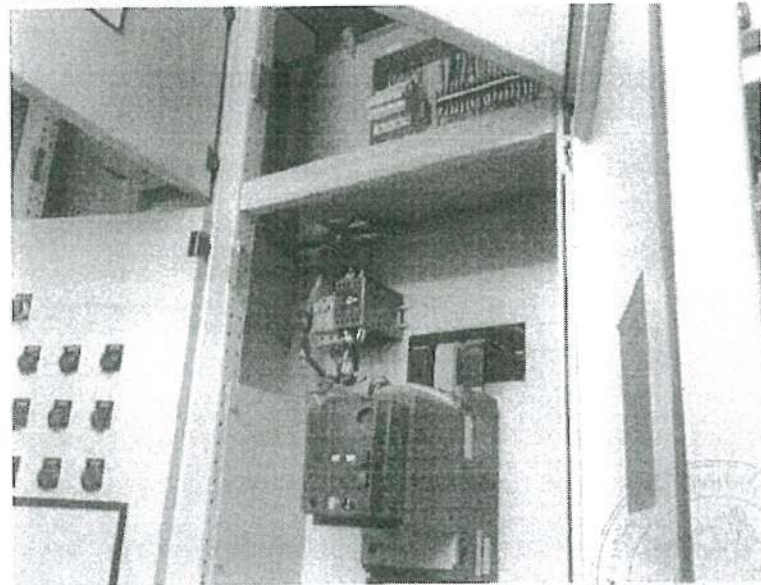
DC_12759.jpg

POSITION OF ELECTRIC : There is electricity the system
POSITION OF THERMAL : Normal.

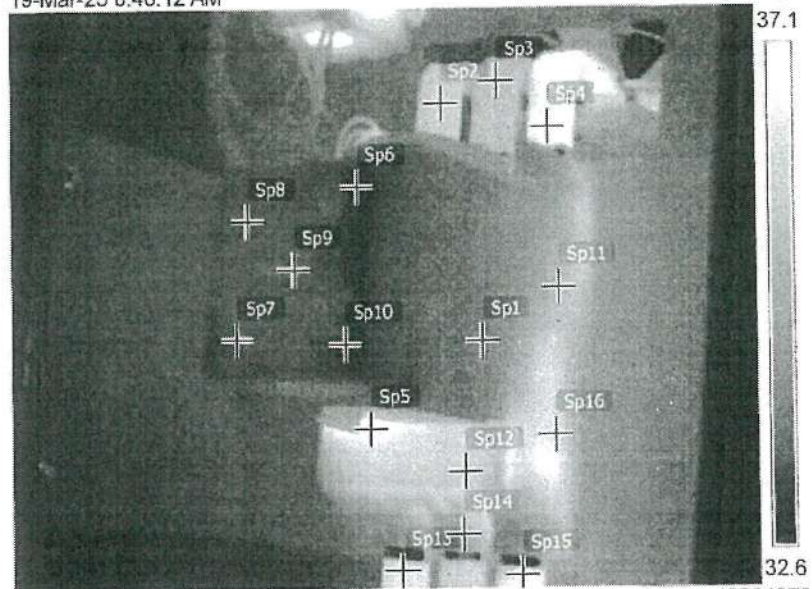
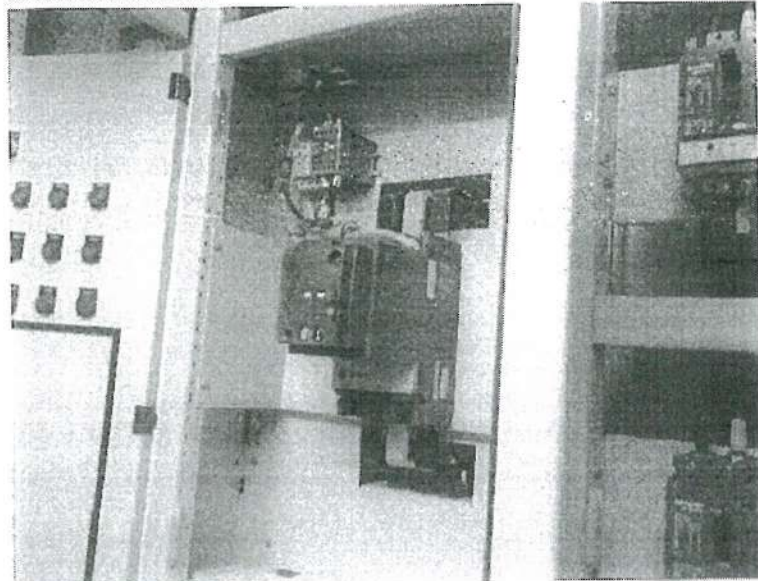
DC_12761.jpg

POSITION OF ELECTRIC : There is electricity the system
POSITION OF THERMAL : Normal

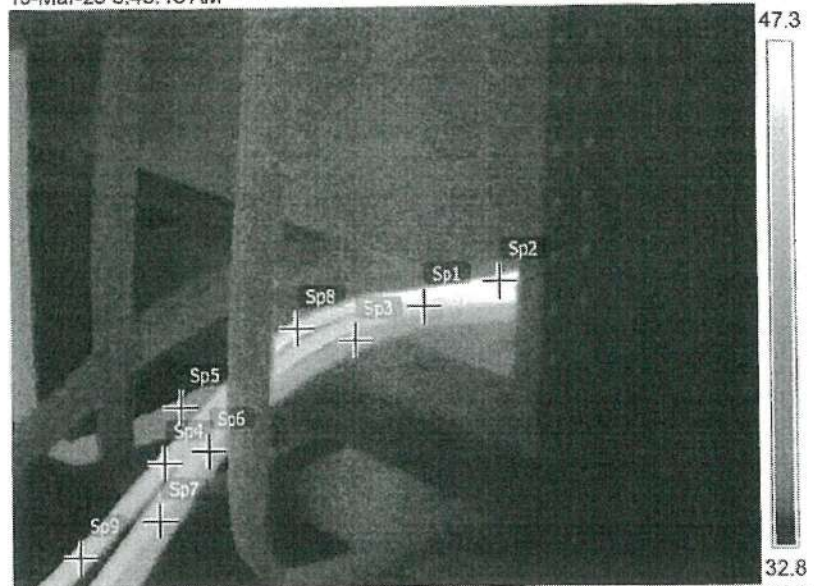
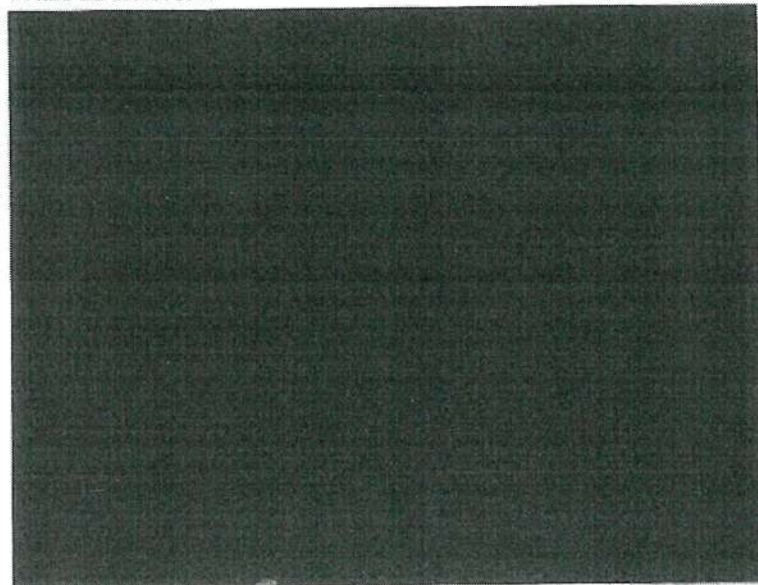
DC_12769.jpg

POSITION OF ELECTRIC : There is electricity the system
POSITION OF THERMAL : Normal.

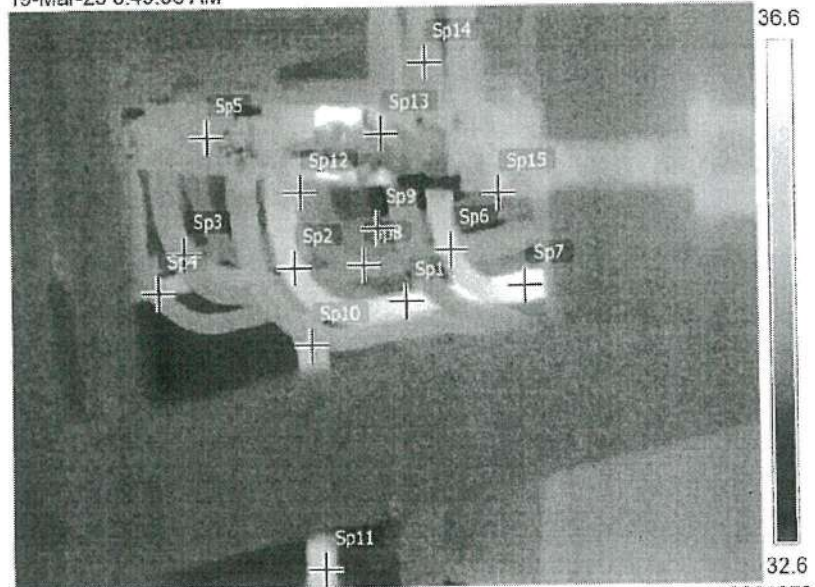
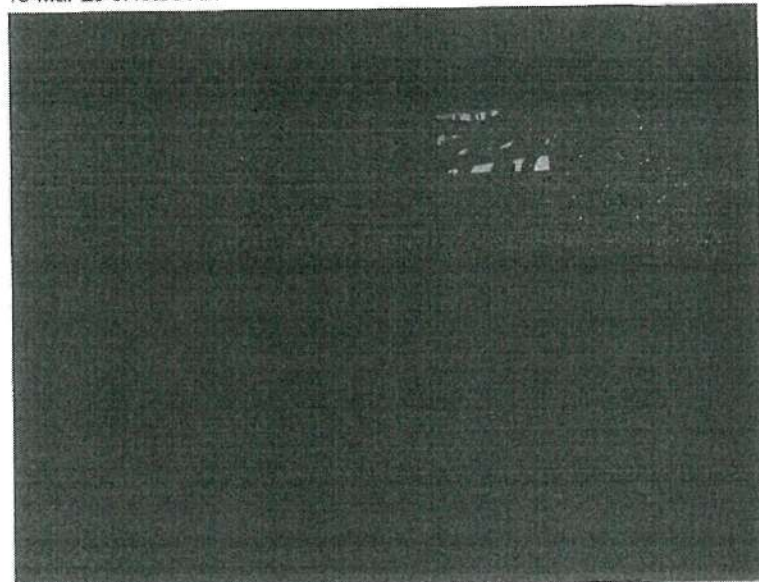
DC_12771.jpg

POSITION OF ELECTRIC : There is electricity the system
POSITION OF THERMAL : Normal.

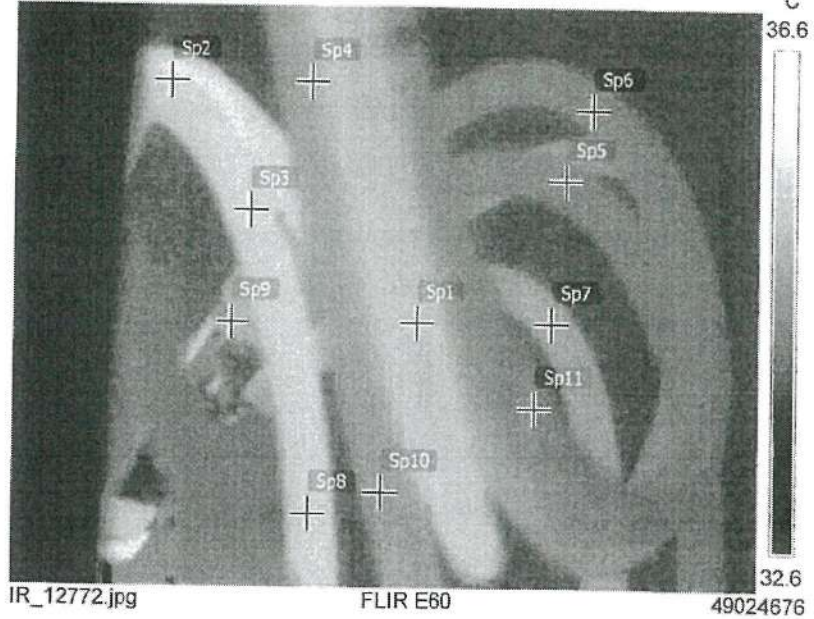
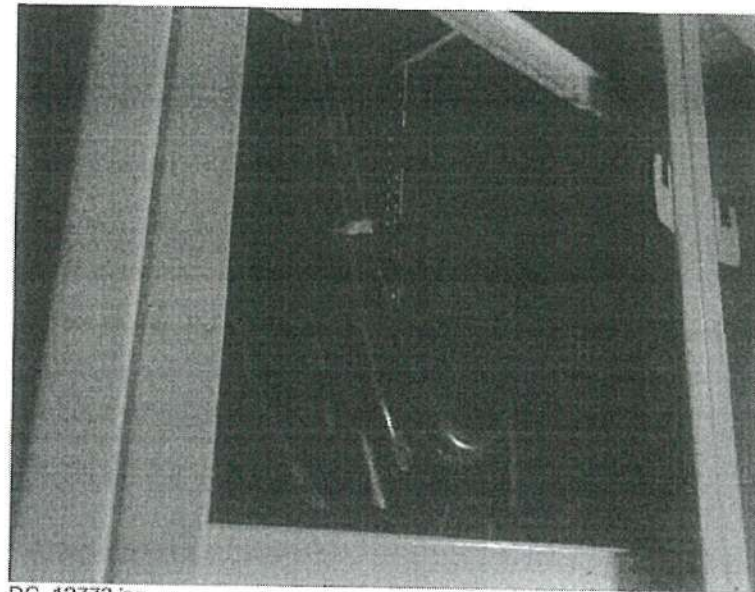
POSITION OF ELECTRIC : There is electricity the system
POSITION OF THERMAL : Normal.
