รายงานผลการปฏิบัติตามมาตรการป้องกันและแก้ไข
ผลกระทบสิ่งแวดล้อมและมาตรการติดตามตรวจสอบคุณภาพสิ่งแวดล้อม

ระยะดำเนินการ ระหว่างเดือน กรกฎาคม - ธันวาคม พ.ศ. 2568

โครงการ โรงแรม ไอยรา กมลา รีสอร์ท แอนด์ สปา
(เปลี่ยนการใช้อาคาร)

เจ้าของโครงการ บริษัท กมลา ดีเวลลอปเม้นท์ จำกัด

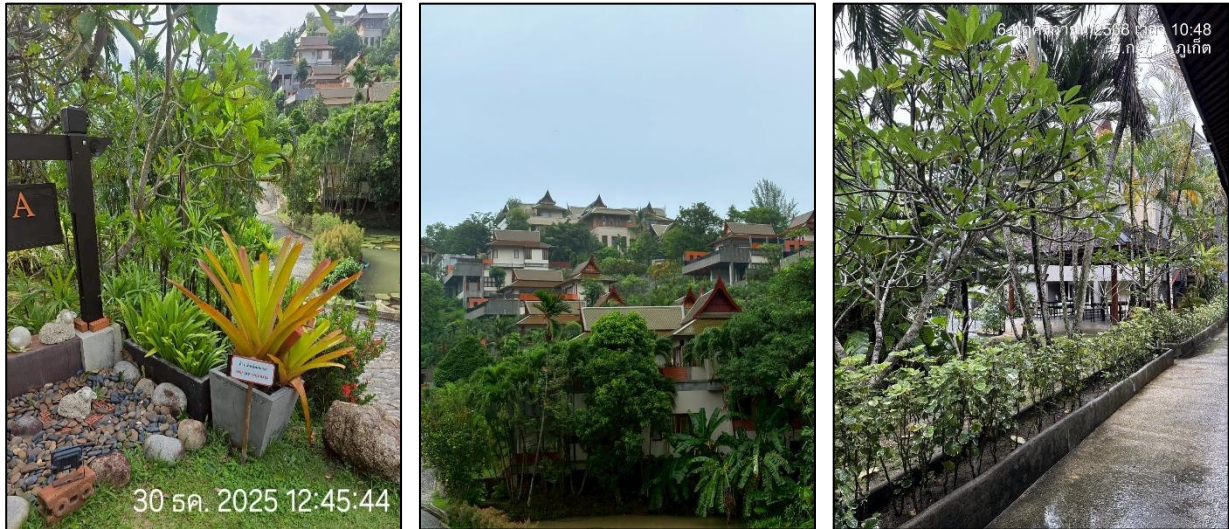
รูปภาพที่ 2.1 พื้นที่สีเขียวภายในโครงการ

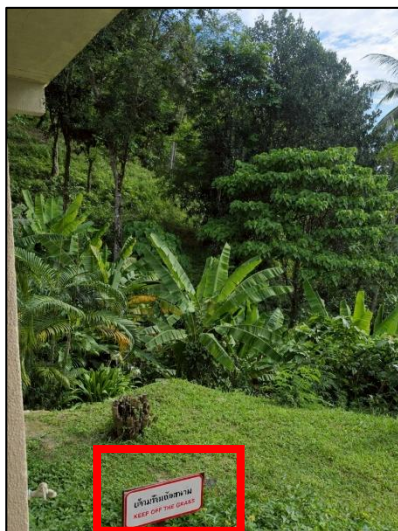
รูปภาพที่ 2.2 ป้ายห้ามเดินลัดสนาม

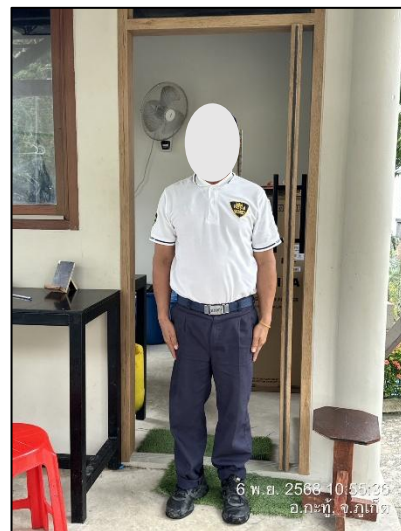
รูปภาพที่ 2.3 เจ้าหน้าที่รักษาความปลอดภัย

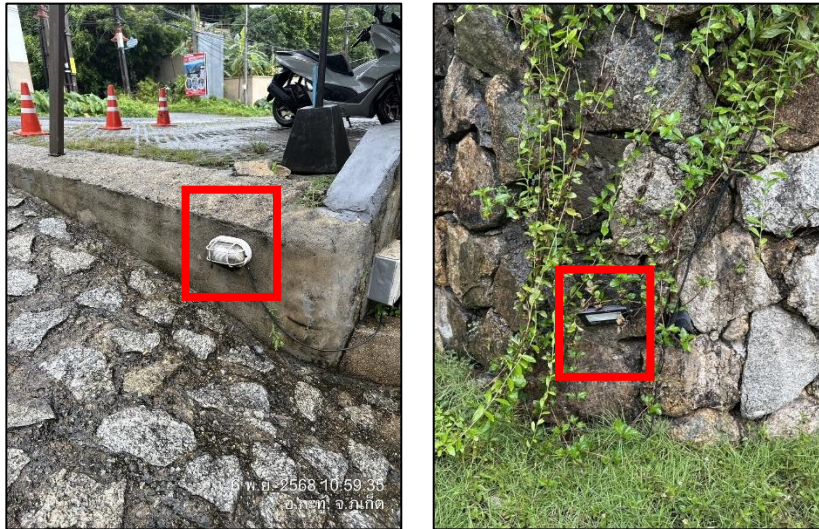
รูปภาพที่ 2.11 ไฟฟ้าส่องสว่างบริเวณทางเข้า - ออกโครงการ และพื้นที่จอดรถ

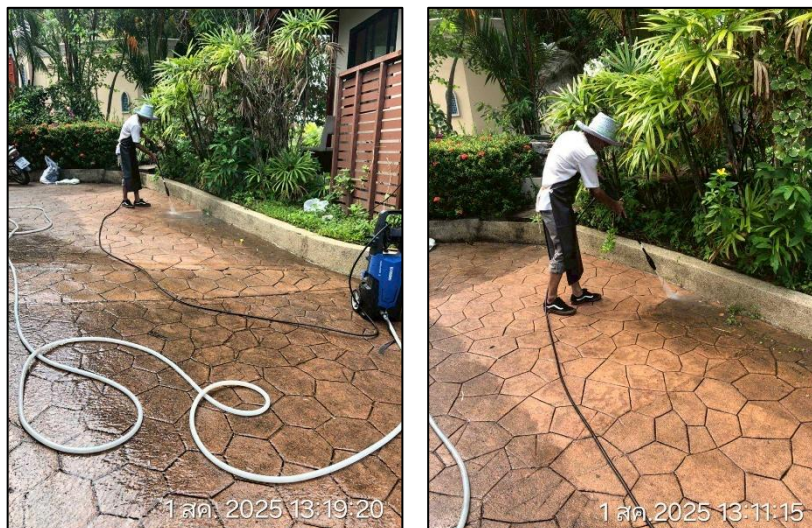
รูปภาพที่ 2.12 การฉีดล้างพื้นถนน

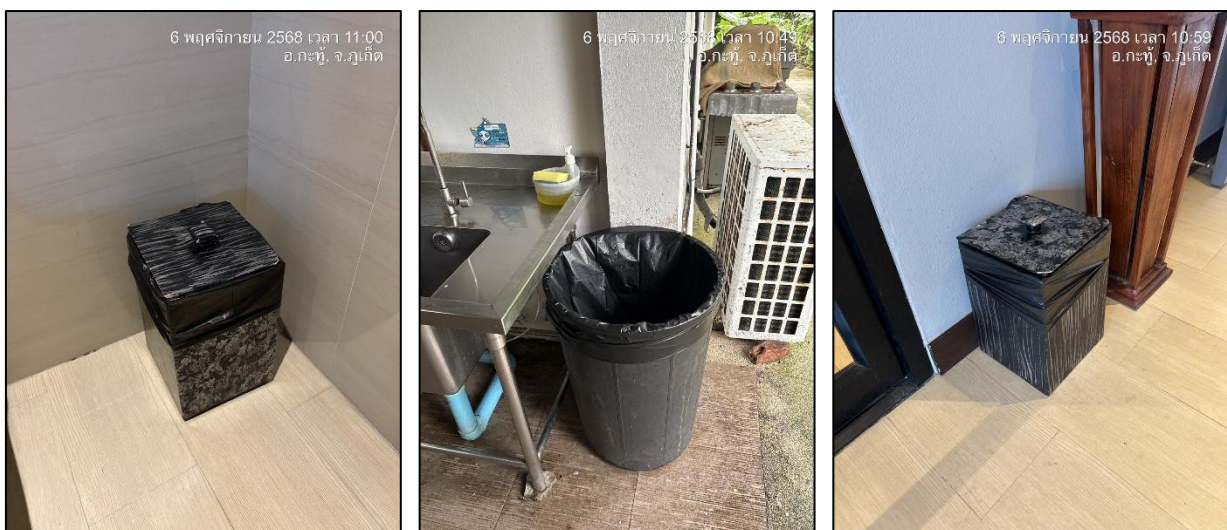
รูปภาพที่ 2.13 ถังรองรับมูลฝอย

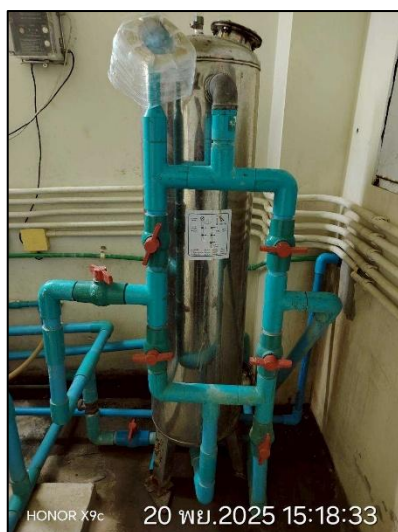
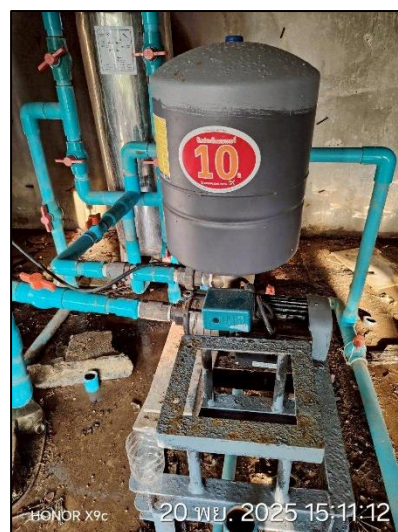
รูปภาพที่ 2.21 การตรวจสอบเส้นท่อ

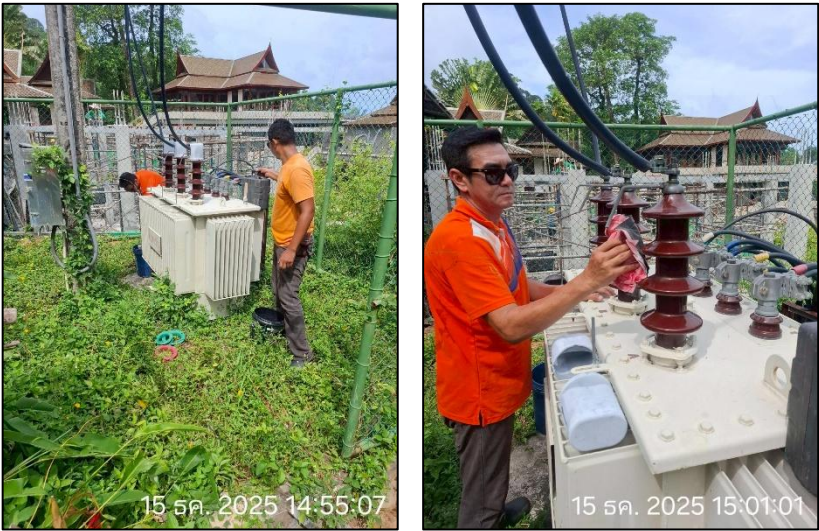
รูปภาพที่ 2.31 การตรวจสอบการทำงานของระบบไฟฟ้า

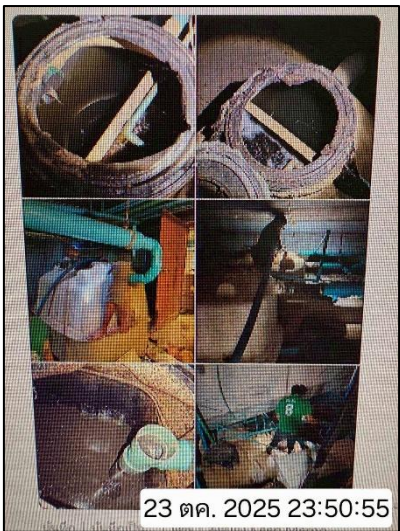
รูปภาพที่ 2.40 การสูบลตะกอน

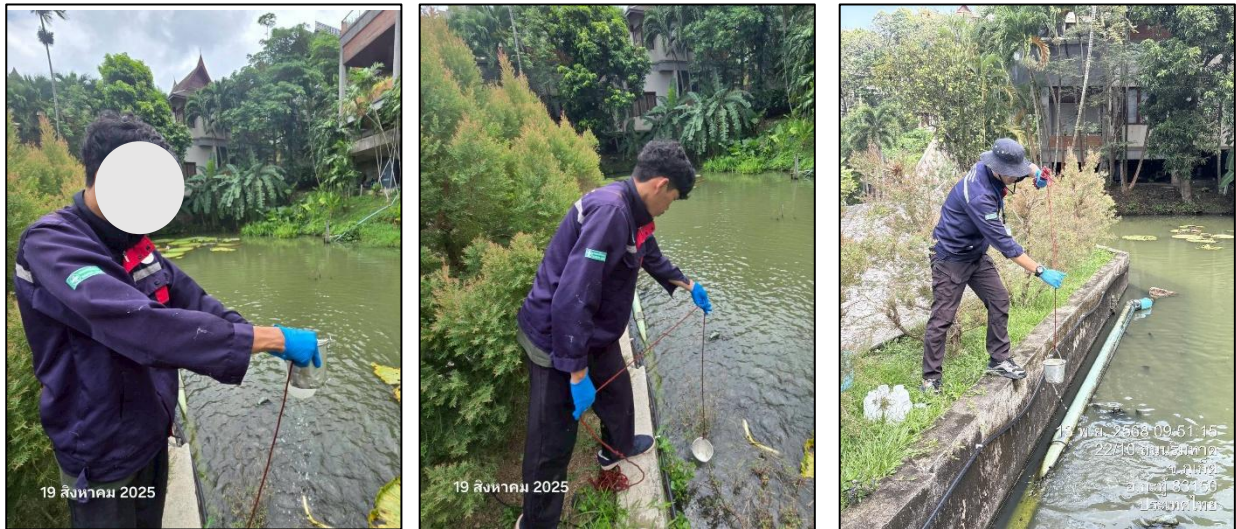
รูปภาพที่ 3.1 การเก็บตัวอย่างน้ำ

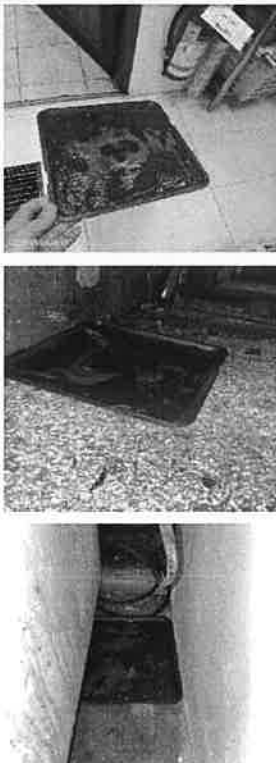
วางแผ่นกระดาน กาวดักหนู	Pest Expert เข้าทำบริการวางแผ่น กระดานกาวดักหนูตามจุดต่างๆ ภายในครัวและแคนทีน เพื่อช่วยใน การดักจับหนู	PE
3	ครัว, แคนทีน
