# Sri panwa PHUKET

รายงานผลการปฏิบัติตามมาตรการป้องกันและแก้ไข  
ผลกระทบสิ่งแวดล้อมและมาตรการติดตามตรวจสอบคุณภาพสิ่งแวดล้อม  
ระยะดำเนินการ ระหว่างเดือน กรกฎาคม - ธันวาคม พ.ศ. 2568

โครงการ โรงแรม ศรีพันวา โฮเต็ล  
ตั้งอยู่เลขที่ 88/55 หมู่ที่ 8 ถนนศักดิ์เดช ตำบลวิชิต อำเภอเมืองภูเก็ต จังหวัดภูเก็ต

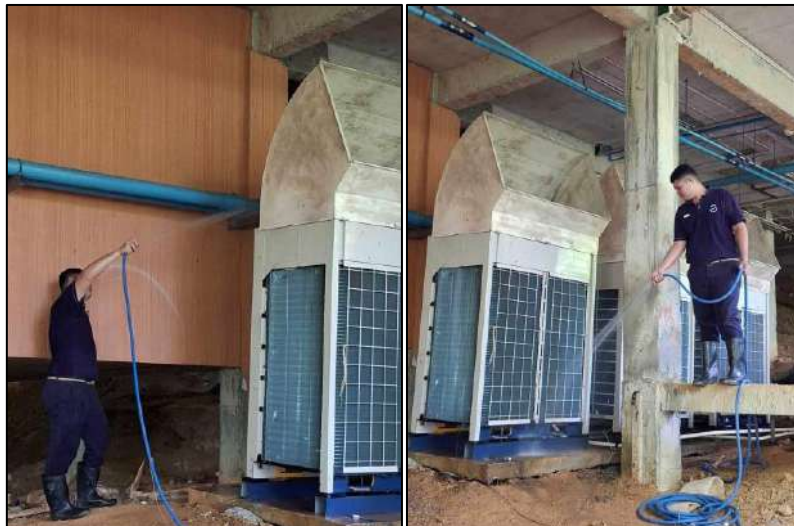
รูปภาพที่ 2.2 การทำความสะอาดเครื่องปรับอากาศ

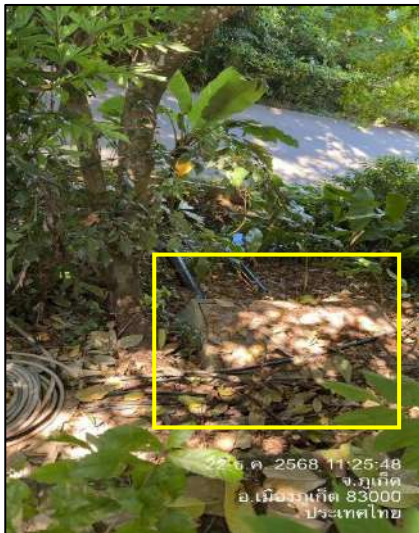
รูปภาพที่ 2.14 บ่อหน่วงน้ำและบ่อพักน้ำ

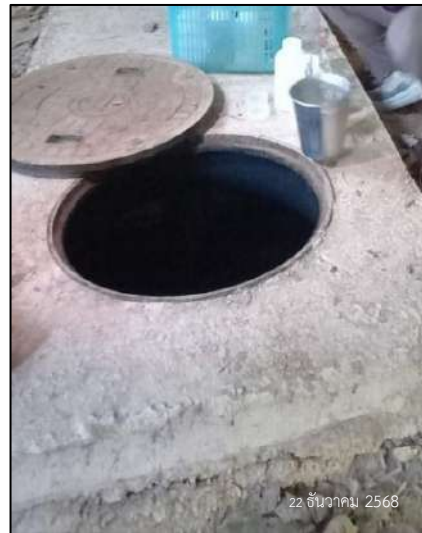
รูปภาพที่ 2.15 ระบบบำบัดน้ำเสีย

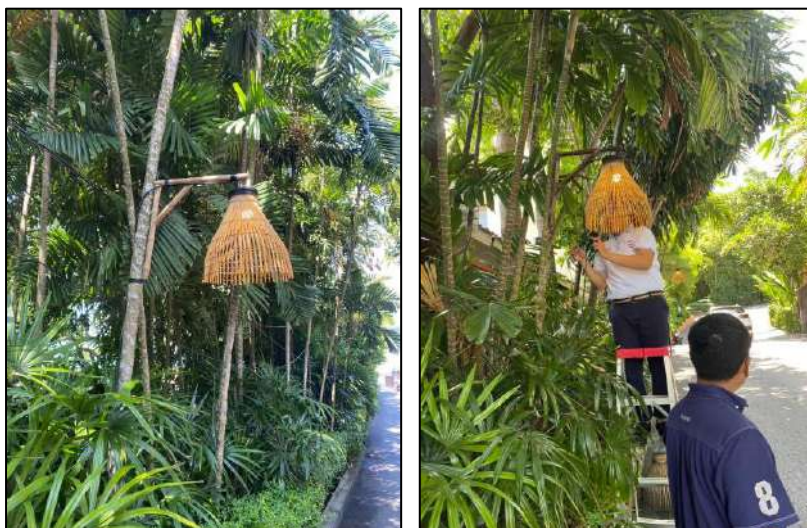
รูปภาพที่ 2.26 การซ่อมบำรุงอุปกรณ์ระบบไฟฟ้าส่วนกลาง

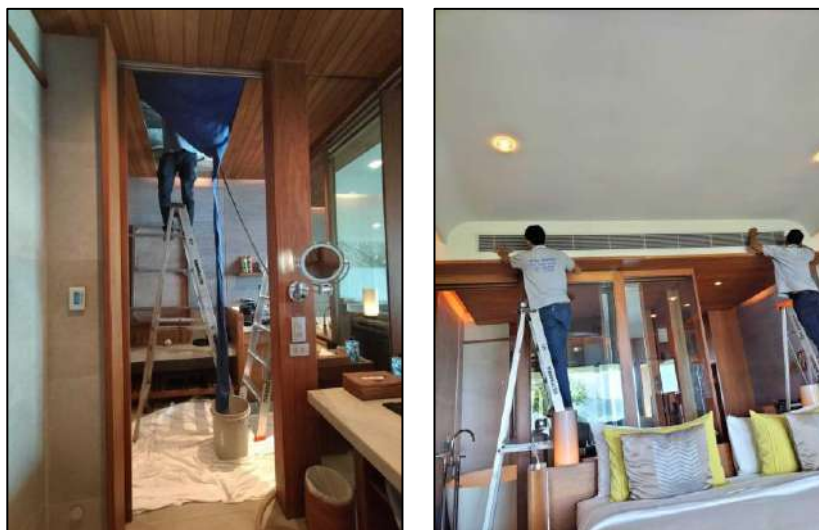
รูปภาพที่ 2.29 การทำความสะอาดเครื่องปรับอากาศ

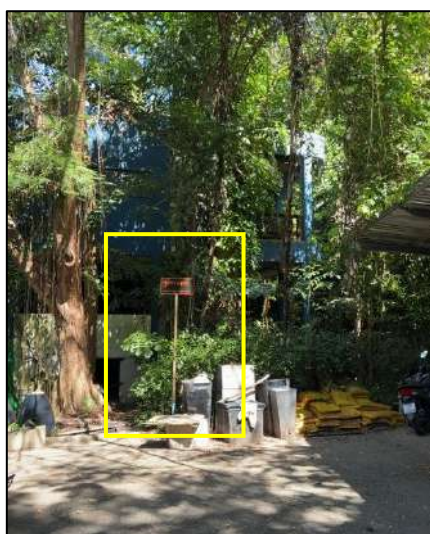
รูปภาพที่ 2.44 บริเวณพื้นที่จัดรวมพล

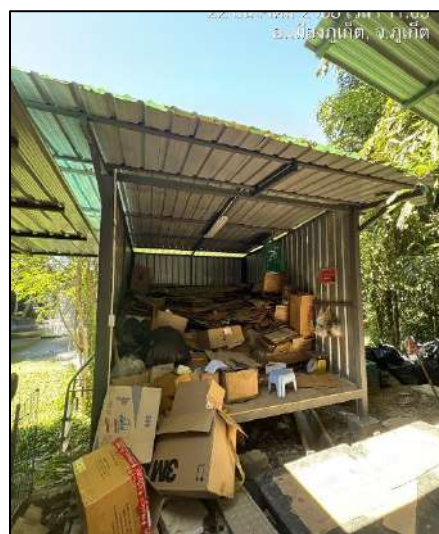
รูปภาพที่ 2.45 โรงคัดแยกขยะ

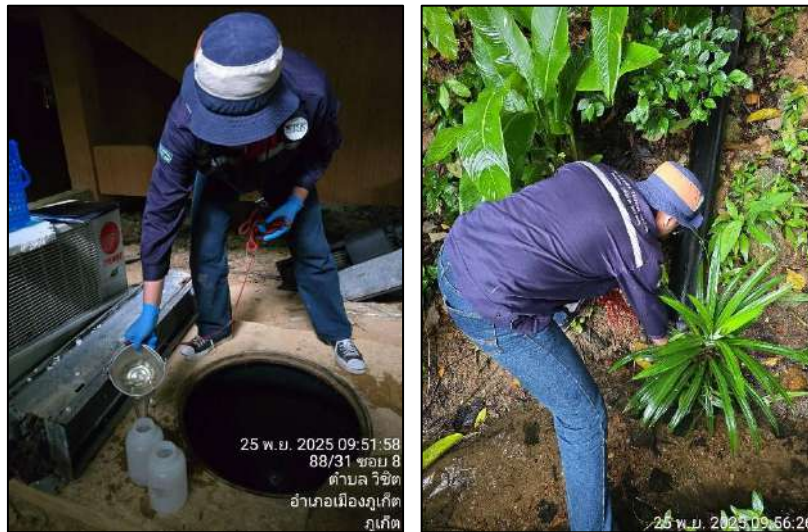
รูปภาพที่ 3.1 การเก็บตัวอย่างน้ำ
