ผลการปฏิบัติตามมาตรการติดตามตรวจสอบ
ผลกระทบสิ่งแวดล้อม

ตารางที่ 4.1-1 การติดตามตรวจสอบคุณภาพสิ่งแวดล้อม โครงการก่อสร้างทาง 4 ช่องจราจร ทางหลวงหมายเลข 304 ตอน อ.กบินทร์บุรี - อ.ปักธงชัย จ.นครราชสีมา
(ระยะดำเนินการ)

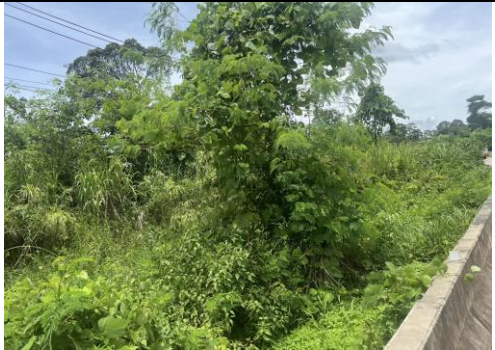
สภาพพืชคลุมดินและไม้ยืนต้นเจริญเติบโตดี อย่างหนาแน่น ทั้งนี้ไม่พบปัญหาการชะล้างแต่อย่างใด

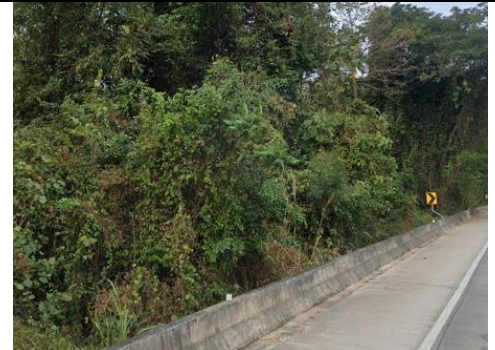
สภาพพืชคลุมดินและไม้ยืนต้นเจริญเติบโตดี อย่างหนาแน่น ทั้งนี้ไม่พบปัญหาการชะล้างแต่อย่างใด

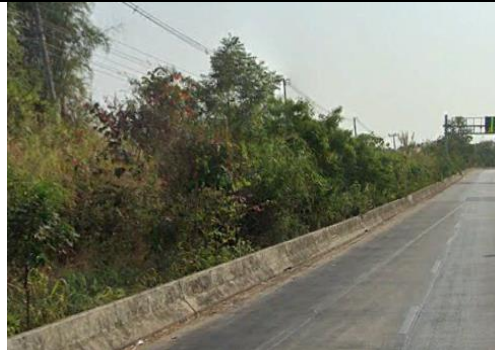
4. กม.218+060 ถึง กม.218+180 RT.	สภาพพืชคลุมดินและไม้ยืนต้นเจริญเติบโตดี อย่างหนาแน่น ทั้งนี้ไม่พบปัญหาการชะล้างแต่อย่างใด

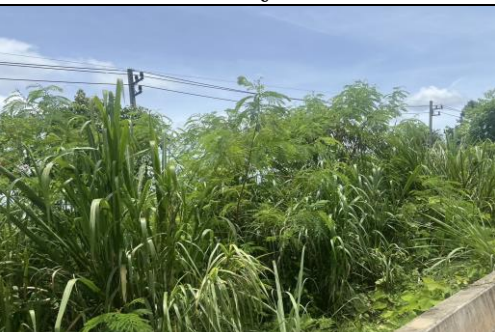
มีพืชคลุมดินและไม้ยืนต้นอย่างหนาแน่น ทั้งนี้ไม่พบปัญหาการชะล้างแต่อย่างใด

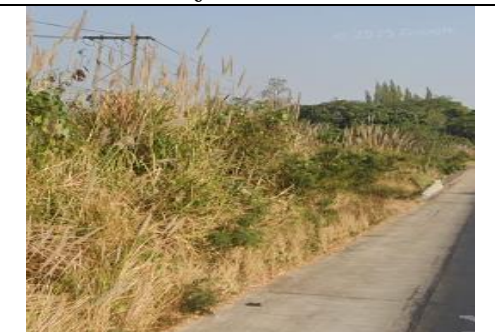
สภาพพืชคลุมดินและไม้ยืนต้นเจริญเติบโตดี อย่างหนาแน่น ทั้งนี้ไม่พบปัญหาการชะล้างแต่อย่างใด

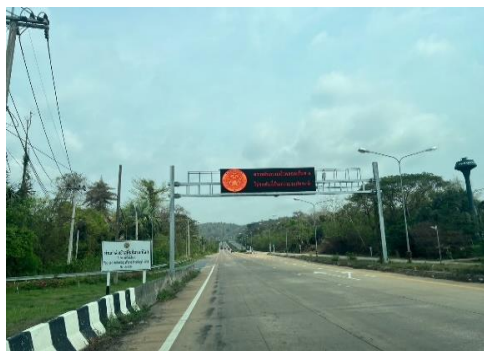
สํารวจสภาพการชำรุดเสียหายของเส้นทางโครงการตลอดแนวเส้นทางของโครงการ พบว่าสภาพแนวเส้นทางในปัจจุบันอยู่ในสภาพดี ดังภาพที่ 4.2.9-1

จุดเริ่มต้นโครงการ บริเวณถนนระดับดินช่วงที่ 1
กม.207+760

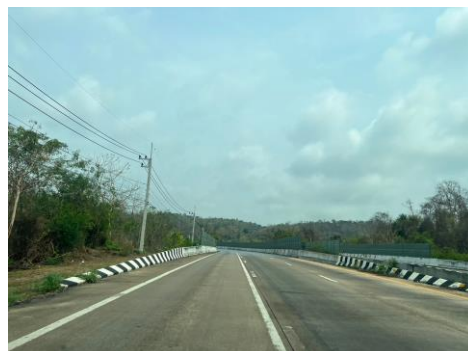
บริเวณถนนระดับดิน กม.208+910

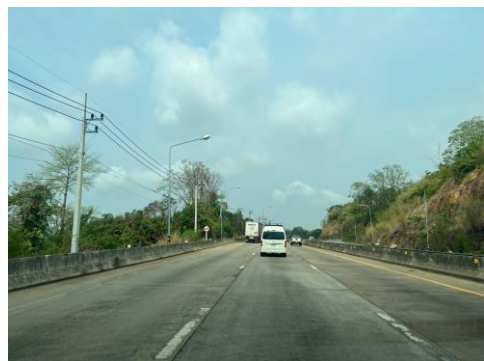
บริเวณถนนระดับดิน กม.211+910

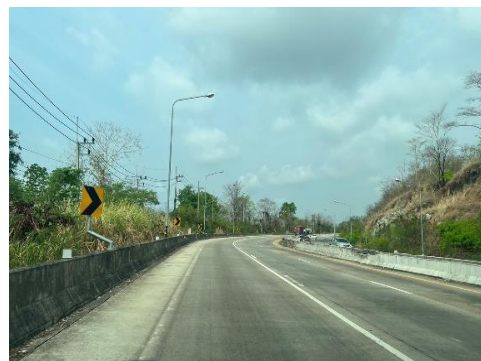
บริเวณถนนระดับดินช่วงที่ 2
กม.216+460
