บทที่ 2

ผลการดำเนินการตามมาตรการป้องกันและแก้ไขผลกระทบสิ่งแวดล้อม  
และมาตรการตรวจสอบผลกระทบสิ่งแวดล้อม

โครงการ Sinae Phuket Luxury Hotel (ชื่อเดิม โรงแรม สุพิชญาย์ อควา รีสอร์ท)  
ระยะดำเนินการ ระหว่างเดือนมกราคม - มิถุนายน 2568

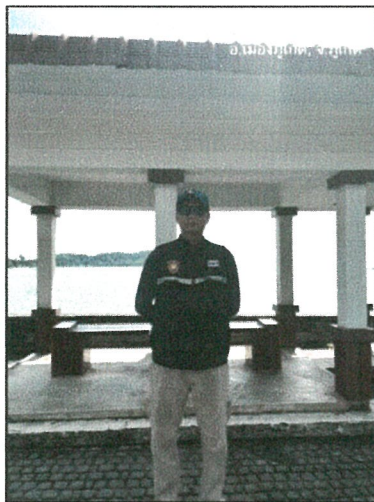
(7) จัดให้มีเจ้าหน้าที่คอยควบคุมและอำนวยความสะดวก ด้านการจราจรเมื่อมีรถเก็บขยะมูลฝอยของ เจ้าหน้าที่ที่เข้า มาเก็บขยะมูลฝอยไปกำจัดโดยจะ ติดตั้งกรวยสี่ล้อ เพื่อเป็น สัญญาณแจ้งให้รถภายใน โครงการทราบ และให้เพิ่มความ ระมัดระวังในการ ขับขี่	- พบโครงการจัดให้มีเจ้าหน้าที่รักษาความปลอดภัยไว้ บริเวณหน้าโครงการ และพื้นที่จอดรถ เพื่อตรวจสอบ ความเรียบร้อยและอำนวยความสะดวกให้แก่ผู้เข้าพัก	-	รูปภาพที่ 2.5 เจ้าหน้าที่รักษาความปลอดภัย

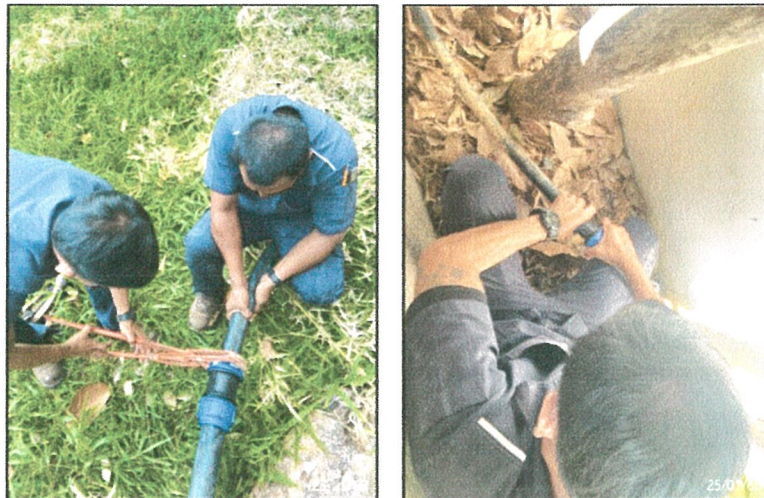
(7) หากพบว่าท่อระบายน้ำแตกหรือเสียหายต้อง ดำเนินการ ซ่อมแซมหรือเปลี่ยนใหม่ทันที	- พบโครงการมีเจ้าหน้าที่คอยตรวจสอบเส้นท่อในการ ระบายน้ำให้อยู่ในสภาพดีพร้อมใช้งาน หากชำรุดจะ ดำเนินการซ่อมแซมหรือเปลี่ยนใหม่ทันที	-	รูปภาพที่ 2.21 การตรวจสอบเส้นท่อ และสุขภัณฑ์

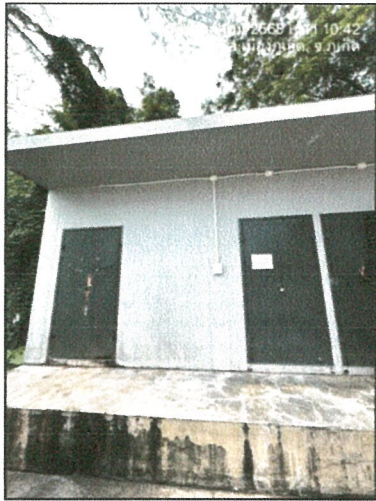
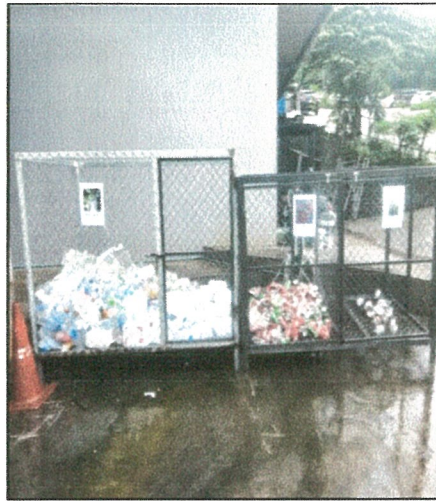
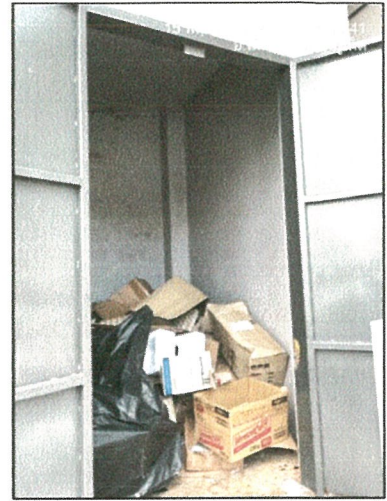
(9) จัดให้มีที่พักมูลฝอยรวม จำนวน 1 แห่ง ภายในพื้นที่ โครงการ	- โครงการจัดให้มีห้องพักขยะรวม บริเวณด้านหลัง โครงการ จำนวน 1 จุด แบ่งเป็นห้องพักขยะเปียก ห้องพักขยะอันตราย และห้องพักขยะรีไซเคิล ซึ่งเป็น ห้องที่มีประตูปิดมิดชิด สามารถป้องกันกลิ่น และการ แพร่กระจายของเชื้อโรคได้และไม่ก่อให้เกิดผลกระทบ ด้านที่มีสภาพแต่อย่างใด และว่าจ้างให้บริษัทเอกชน เข้าทำการเก็บขนทุกวัน	-	รูปภาพที่ 2.27 ห้องพักขยะรวม เอกสารแนบที่ 9 ใบเสร็จขยะ

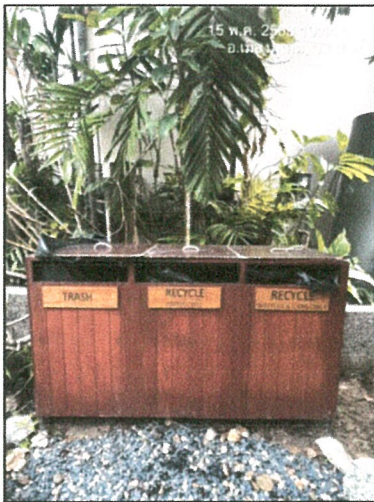
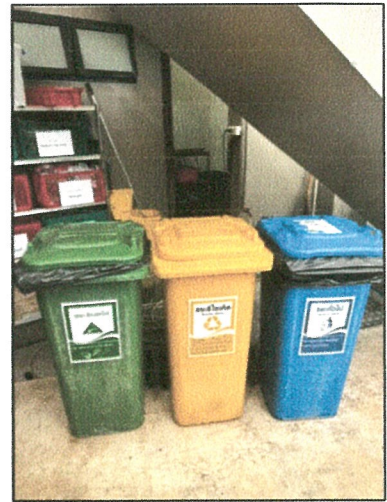
3.4 การจัดการมูลฝอย	(1) รณรงค์ให้ผู้พักอาศัยและพนักงานมีการคัดแยก ประเภทมูลฝอย โดยจะจัดให้มีถังรองรับมูลฝอย แยกประเภทภายในที่พักมูลฝอยรวม	-	รูปภาพที่ 2.28 ถังขยะแยกประเภท

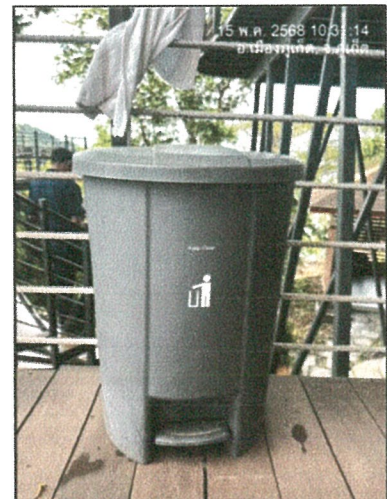
รูปภาพที่ 2.29 ถังขยะภายในโครงการ

(2) จัดให้มีถังเก็บมูลฝอยอันตรายตั้งไว้ในที่พักมูลฝอย รวมของโครงการ ซึ่งจะมีตัวอักษรพิมพ์อยู่ข้างถังว่า “ถังมูลฝอยอันตราย” โดยภายในถังจะรองด้วย ฤงพลาستيكสีส้ม/สี แดง สำหรับใส่มูลฝอยอันตราย	- พบโครงการจัดให้มีถังขยะอันตรายไว้ภายในห้องพัก ขยะรวม เพื่อรองรับขยะอันตรายภายในโครงการ	-	รูปภาพที่ 2.29 ถังขยะภายใน โครงการ

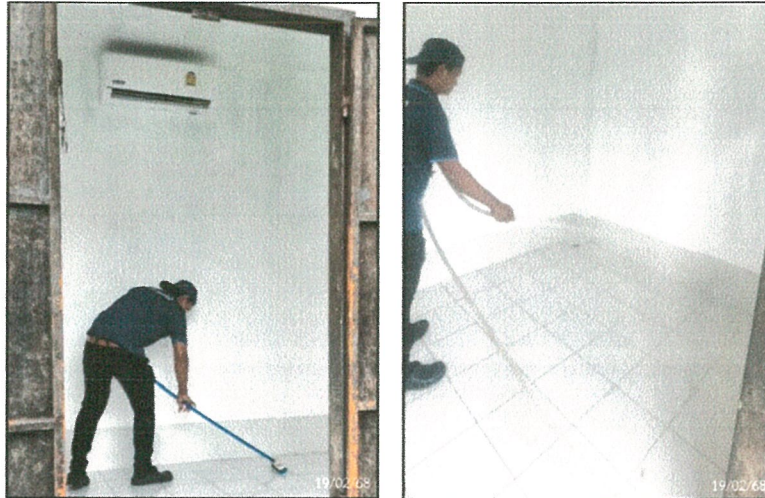
รูปภาพที่ 2.34 การล้างห้องพักขยะรวม

(11) ตรวจสอบถึงมูลฝอยทุกจุดให้มีสภาพดีอยู่เสมอ ถ้ามี การผูก ร่อน หรือชำรุดเสียหาย ให้รับดำเนินการ แก้ไขทันที	- พบโครงการจัดให้มีเจ้าหน้าที่คอยตรวจสอบดูแล และ ทำความสะอาดถังขยะภายในโครงการ หากเกิดการ ขำรุดจะดำเนินการซ่อมแซมทันที	-	รูปภาพที่ 2.34 การล้างห้องพักขยะ รวม
