รายงานผลการปฏิบัติตามมาตรการป้องกันและแก้ไขผลกระทบสิ่งแวดล้อม  
และมาตรการการตรวจติดตามผลกระทบสิ่งแวดล้อม  
โครงการ ดิ เอสเคป  
ฉบับ 2/2568 ระหว่างเดือนกรกฎาคม - เดือนธันวาคม 2568  
(ระยะดำเนินการ)

นิติบุคคลอาคารชุด ดิ เอสเคป คอนโดมิเนียม อาคารเอ, นิติบุคคลอาคารชุด ดิ เอสเคป คอนโดมิเนียม อาคารบี,  
นิติบุคคลอาคารชุด ดิ เอสเคป คอนโดมิเนียม อาคารซี, นิติบุคคลอาคารชุด ดิ เอสเคป คอนโดมิเนียม อาคารดี,  
นิติบุคคลอาคารชุด ดิ เอสเคป คอนโดมิเนียม อาคารอี นิติบุคคลอาคารชุด ดิ เอสเคป คอนโดมิเนียม อาคารเอฟ  
ที่ตั้งโครงการ : ซอยสุขุมวิท 101/1 ถนนสุขุมวิท แขวงบางจาก เขตพระโขนง กรุงเทพมหานคร

รายงานผลการปฏิบัติตามมาตรการป้องกันและแก้ไขผลกระทบสิ่งแวดล้อม  
และมาตรการติดตามตรวจสอบผลกระทบสิ่งแวดล้อม  
โครงการ ดี เอสเคป

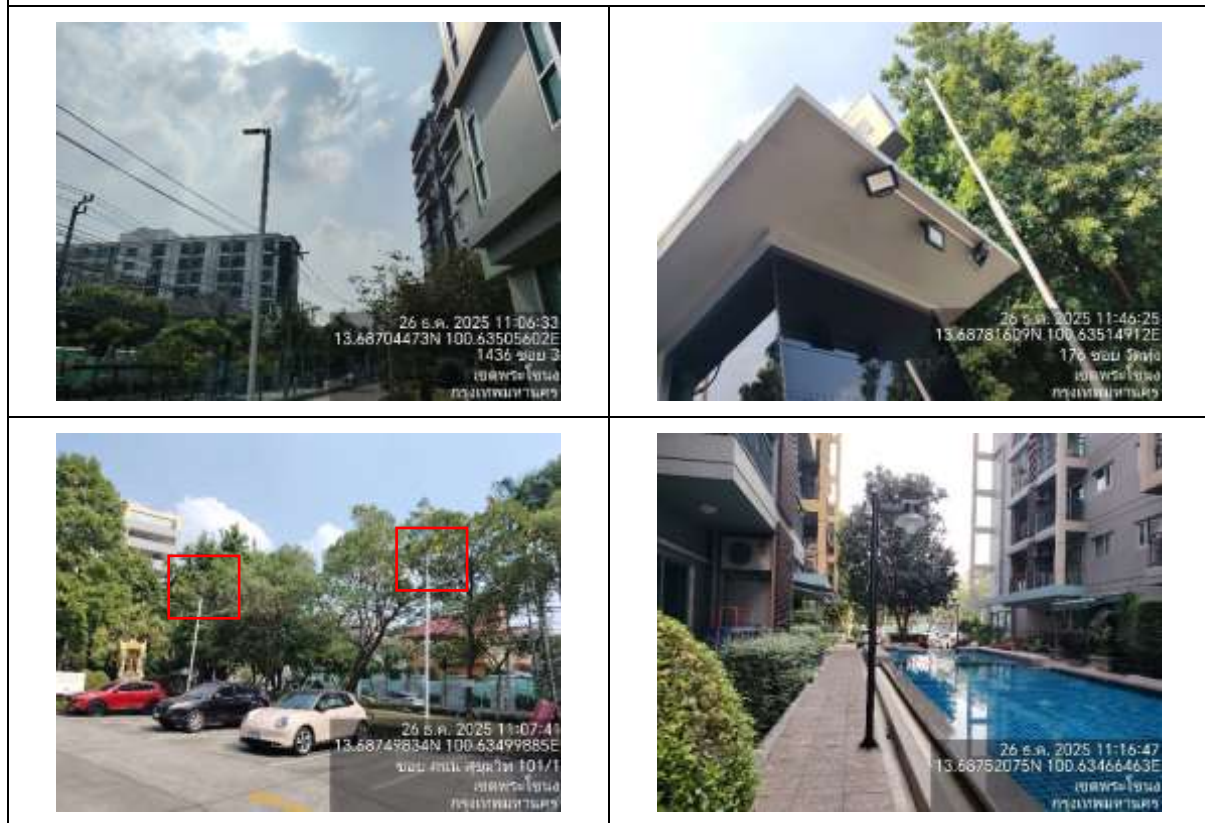
รูปที่ 2-3 ระบบไฟส่องสว่าง

| องค์ประกอบทางสิ่งแวดล้อม | ผลกระทบต่อสิ่งแวดล้อมที่สำคัญ | มาตรการป้องกันและแก้ไขผลกระทบสิ่งแวดล้อม | ปัญหา/อุปสรรคการแก้ไข | เอกสารอ้างอิง |
|---|---|---|---|---|
| | 2. ติดตั้งอุปกรณ์เปิด-ปิด ระบบแสงสว่างอัตโนมัติบริเวณพื้นที่ส่วนกลางของโครงการ | - ทางโครงการติดตั้งอุปกรณ์เปิด-ปิด ระบบแสงสว่างอัตโนมัติบริเวณพื้นที่ส่วนกลางของโครงการ | - | - รูปที่ 2-3 |
| | 4. ติดตั้งระบบแสงสว่างในอาคารไม่รวมที่จอดรถต้องไม่สูงเกินกว่า 16 วัตต์ต่อตารางเมตร | - ทางโครงการมีการติดตั้งระบบแสงสว่างให้มีความสว่างที่เหมาะสม | - | - รูปที่ 2-3 |

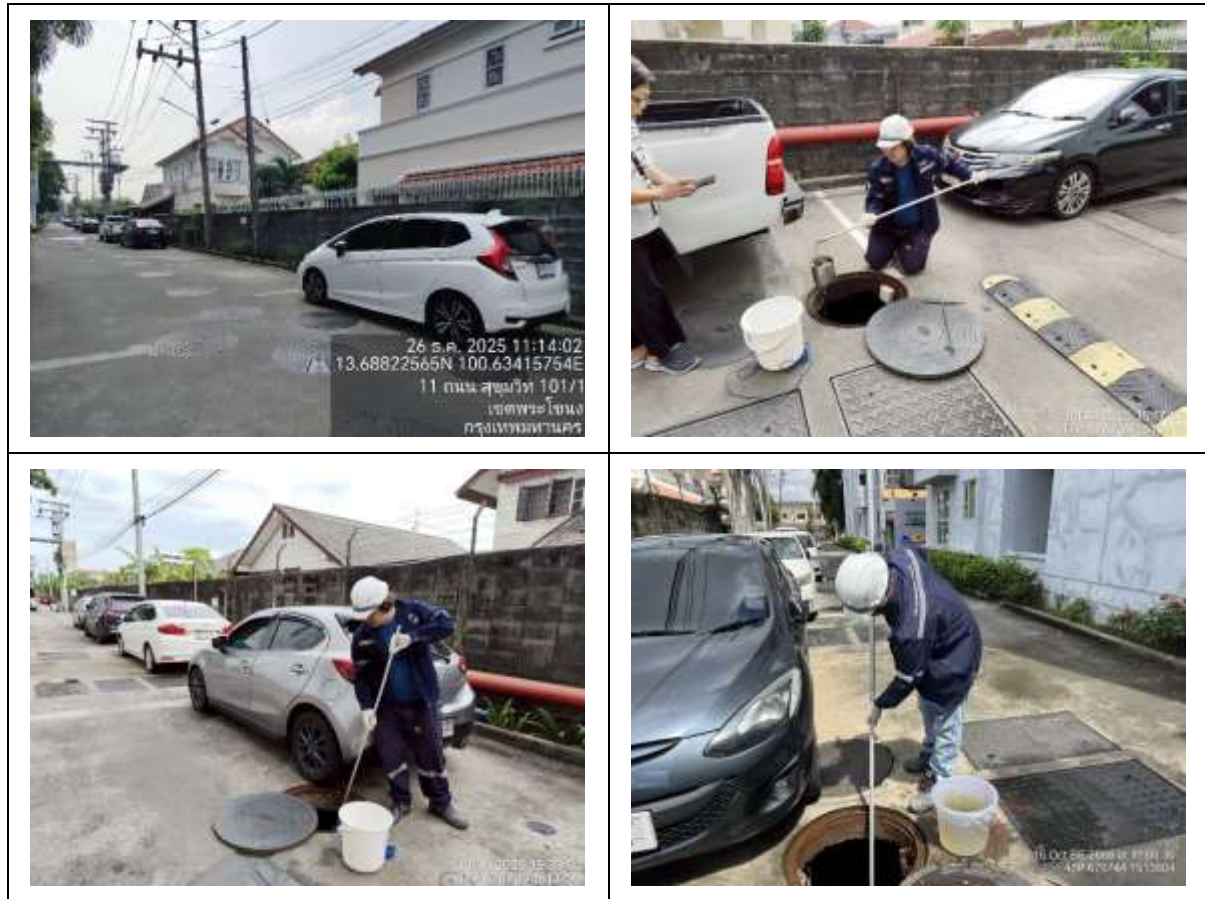
รูปที่ 2-6 ระบบบำบัดน้ำเสีย

| องค์ประกอบทางสิ่งแวดล้อม | ผลกระทบต่อสิ่งแวดล้อมที่สำคัญ | มาตรการป้องกันและแก้ไขผลกระทบสิ่งแวดล้อม | ปัญหา/อุปสรรคการแก้ไข | เอกสารอ้างอิง |
|---|---|---|---|---|
| | 2. น้ำเสียจากห้องครัว จะไหลเข้าสู่ถังดักไขมัน เพื่อดักเศษอาหาร ไขมัน และน้ำมันออกจากน้ำเสียก่อนที่จะได้รับการบำบัดน้ำเสียในขั้นตอนต่อไปของระบบบำบัดน้ำเสียส่วนกลาง สำหรับแต่ละอาคาร | - ทางโครงการจัดให้มีระบบบำบัดน้ำเสียส่วนกลางของแต่ละอาคาร | - | - รูปที่ 2-6 |

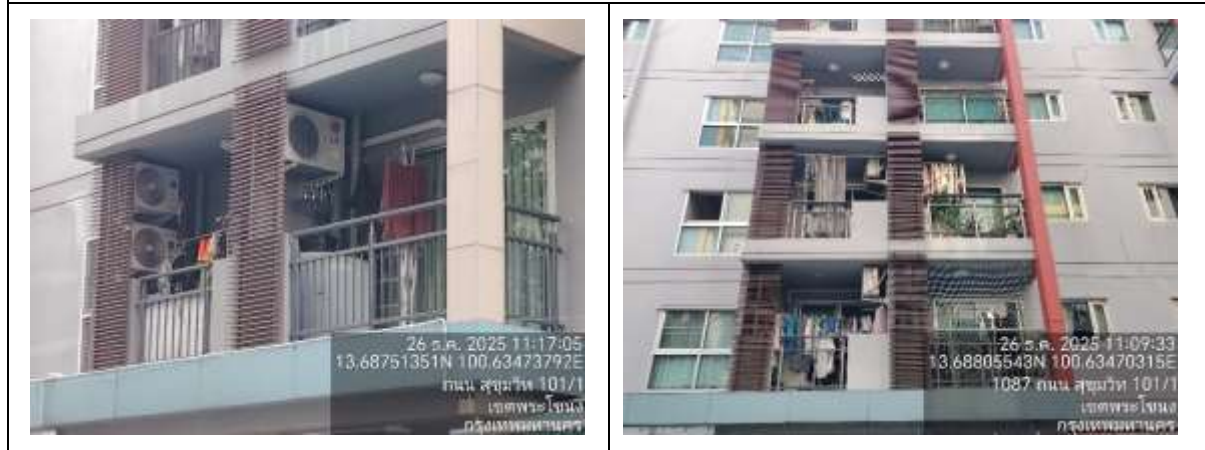
รูปที่ 2-7 การติดตั้งเครื่องปรับอากาศ

| องค์ประกอบทางสิ่งแวดล้อม | ผลกระทบต่อสิ่งแวดล้อมที่สำคัญ | มาตรการป้องกันและแก้ไขผลกระทบสิ่งแวดล้อม | ปัญหา/อุปสรรคการแก้ไข | เอกสารอ้างอิง |
|---|---|---|---|---|
| 5. ไฟฟ้าและพลังงาน | 1. เครื่องปรับอากาศชนิดแยกส่วนที่ติดตั้งภายในโครงการ จะต้องมีการติดตั้งสายดินที่ถูกต้องตามมาตรฐาน | - ทางโครงการดำเนินการติดตั้งเครื่องปรับอากาศชนิดแยกส่วนที่ติดตั้งภายในโครงการ | - | - รูปที่ 2-7 |
| | 2. ตำแหน่งติดตั้งชุดระบายความร้อนของเครื่องปรับอากาศจกต้องไม่เป่าไปยังทางเดินภายในโครงการ ตำแหน่งช่องทางนำอากาศเข้าอาคาร ประตู และหน้าต่าง และต้องห่างจากตำแหน่งดังกล่าวไม่น้อยกว่า 5 เมตร รวมทั้งต้องห้ามติดตั้งให้เป่าไปยังพื้นที่ข้างเคียงที่เป็นบ้านพักอาศัย | - ทางโครงการดำเนินการติดตั้งชุดระบายความร้อนของเครื่องปรับอากาศ ไม่ให้เป่าไปยังทิศทางเดินภายในโครงการ | - | - รูปที่ 2-7 |

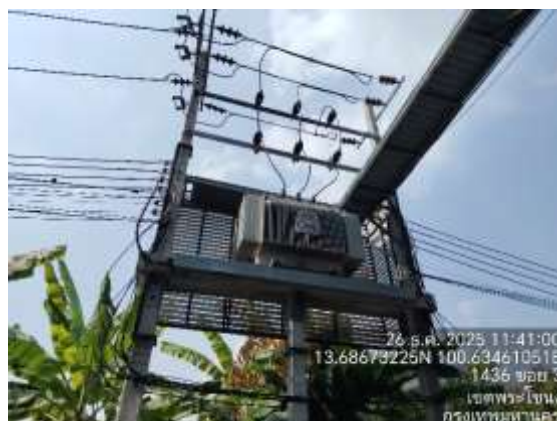
รูปที่ 2-8 หม้อแปลงไฟฟ้า

| องค์ประกอบทางสิ่งแวดล้อม | ผลกระทบต่อสิ่งแวดล้อมที่สำคัญ | มาตรการป้องกันและแก้ไขผลกระทบสิ่งแวดล้อม | ปัญหา/อุปสรรคการแก้ไข | เอกสารอ้างอิง |
|---|---|---|---|---|
| | 5. ใช้หม้อแปลงไฟฟ้าประสิทธิภาพสูงที่มีค่าความสูญเสีย (Total Loss) ต่ำ | - ทางโครงการใช้หม้อแปลงไฟฟ้าประสิทธิภาพสูงตามที่กำหนด | - | - รูปที่ 2-8 |

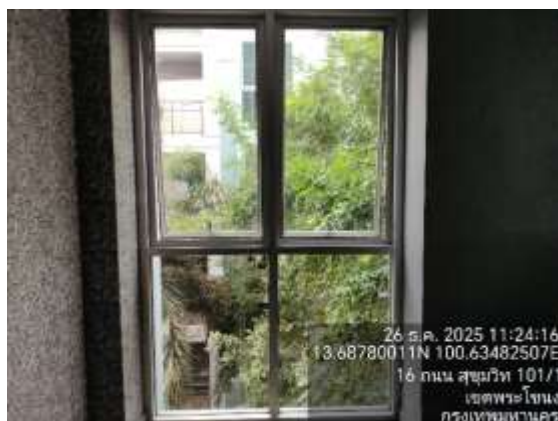
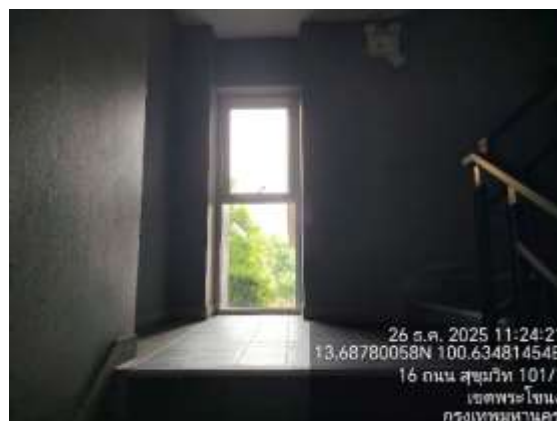
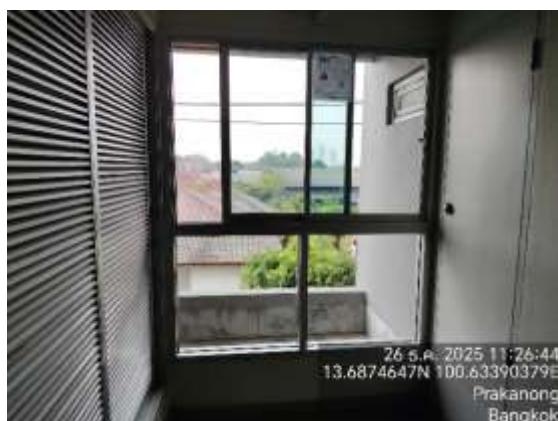
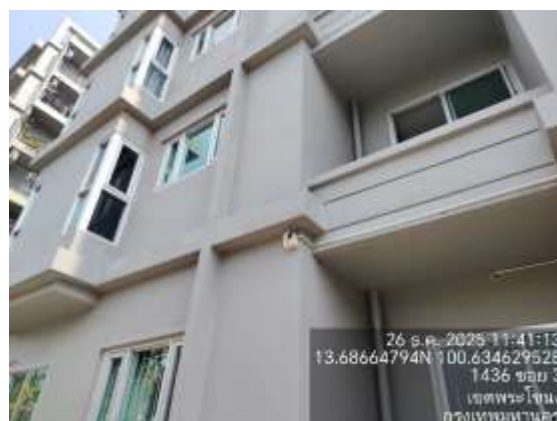
รูปที่ 2-9 ช่องระบายอากาศ

| องค์ประกอบทางสิ่งแวดล้อม | ผลกระทบต่อสิ่งแวดล้อมที่สำคัญ | มาตรการป้องกันและแก้ไขผลกระทบสิ่งแวดล้อม | ปัญหา/อุปสรรคการแก้ไข | เอกสารอ้างอิง |
|---|---|---|---|---|
| | 4. ตรวจสอบช่องระบายอากาศของลิฟต์ และบันไดหนีไฟให้เปิด-ปิดได้ โดยสะดวก โดยตรวจสอบเป็นประจำทุก ๆ 6 เดือน | - ทางโครงการมีการตรวจสอบอย่างสม่ำเสมอ | - | - รูปที่ 2-9 |

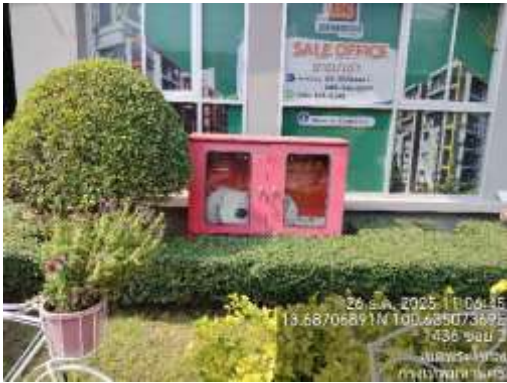
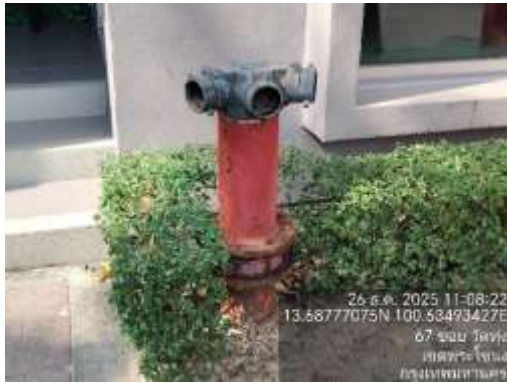
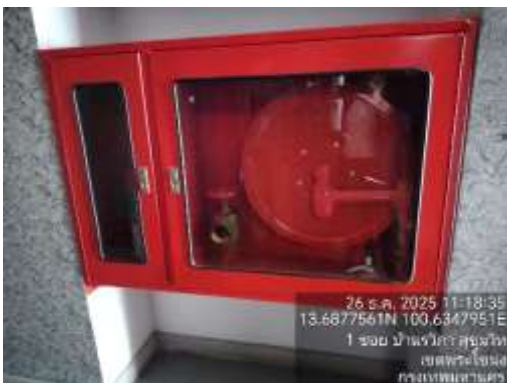
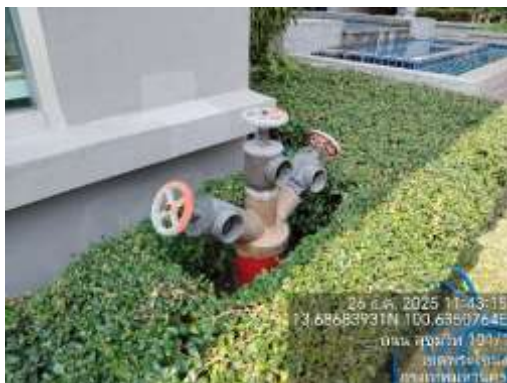
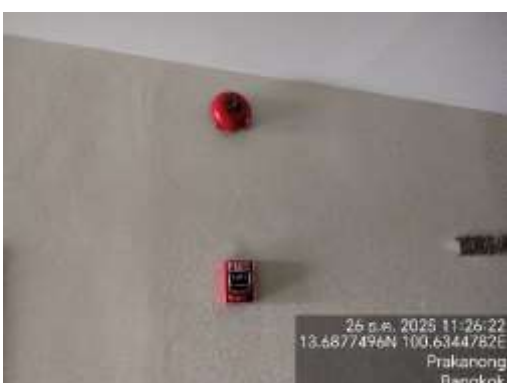
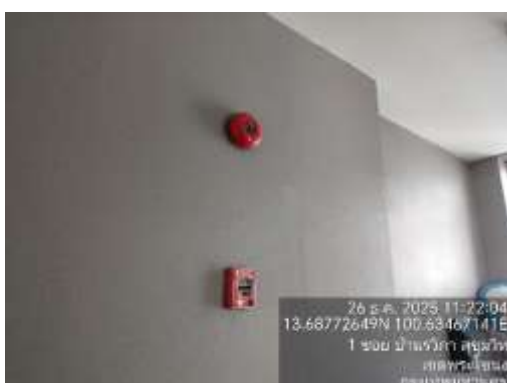
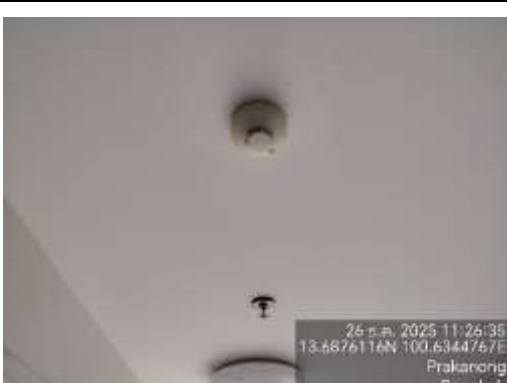
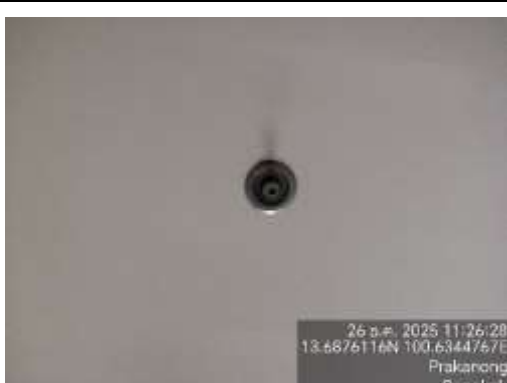
| องค์ประกอบทางสิ่งแวดล้อม | ผลกระทบต่อสิ่งแวดล้อมที่สำคัญ | มาตรการป้องกันและแก้ไขผลกระทบสิ่งแวดล้อม | ปัญหา/อุปสรรคการแก้ไข | เอกสารอ้างอิง |
|---|---|---|---|---|
| | 1. ระบบป้องกันอัคคีภัยของโครงการจะต้องประกอบด้วยระบบแจ้งสัญญาณเตือนเพลิงไหม้ ระบบดับเพลิง และบันไดหนีไฟตามที่ได้ออกแบบไว้โดยจะต้องเป็นไปตามข้อกำหนดในกฎกระทรวง ฉบับที่ 39 (พ.ศ. 2537) และกฎกระทรวงฉบับที่ 55 (พ.ศ. 2543) ออกตามความในพระราชบัญญัติควบคุมอาคาร พ.ศ. 2522 และข้อบัญญัติกรุงเทพมหานคร เรื่อง ควบคุมอาคาร พ.ศ. 2544 | - ทางโครงการจัดให้มีระบบป้องกันอัคคีภัยเป็นไปตามที่มาตรการกำหนด | - | - รูปที่ 2-10 |
| | 2. จัดให้มีระบบดับเพลิงภายในอาคาร โดยมีหัวกระจายน้ำดับเพลิงติดตั้งภายในพื้นที่อาคารพักอาศัยทุกชั้น สามารถทำงานได้ครอบคลุมทั่วทั้งพื้นที่ และจัดให้มีระบบน้ำสำรองดับเพลิง (เป็นถังเก็บน้ำดับเพลิงใต้ดิน ขนาด 456 ลบ.ม.) และเครื่องสูบน้ำดับเพลิง จำนวน 2 ชุด สามารถดับเพลิงได้นานไม่ต่ำกว่า 30 นาที | - ทางโครงการจัดให้มีระบบป้องกันอัคคีภัยเป็นไปตามที่มาตรการกำหนด | - | - รูปที่ 2-10 |
| | 3. จัดให้มีหัวรับน้ำดับเพลิง บริเวณชั้น 1 ของทุกอาคาร | - ทางโครงการจัดให้มีระบบป้องกันอัคคีภัยเป็นไปตามที่มาตรการกำหนด | - | - รูปที่ 2-10 |
