รายงานผลการปฏิบัติตามมาตรการป้องกันและแก้ไขผลกระทบสิ่งแวดล้อม  
และมาตรการติดตามตรวจสอบผลกระทบสิ่งแวดล้อม (ระยะดำเนินการ)

ประจำเดือนมกราคม-มิถุนายน 2569

| ชื่อโครงการ | Bangkok Marriott Hotel Sukhumvit |

#### โครงการ Bangkok Marriott Hotel Sukhumvit

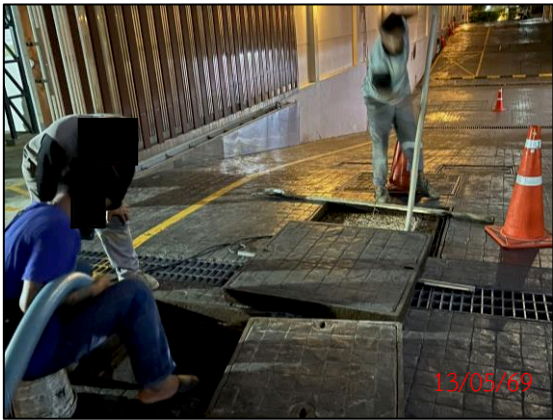
การสูบน้ำจากบ่อเก็บตะกอน

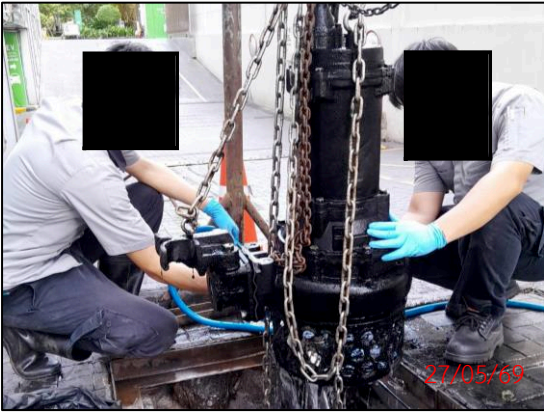
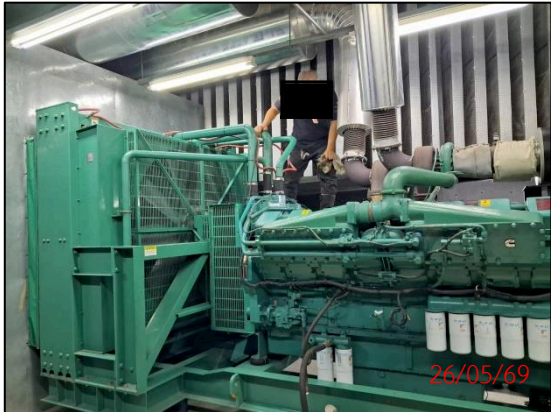
เจ้าหน้าที่โครงการ และบริษัทเอกชนที่จัดจ้าง คอยดูแล ทดสอบ ตรวจสอบระบบต่างๆ ภายในโครงการ

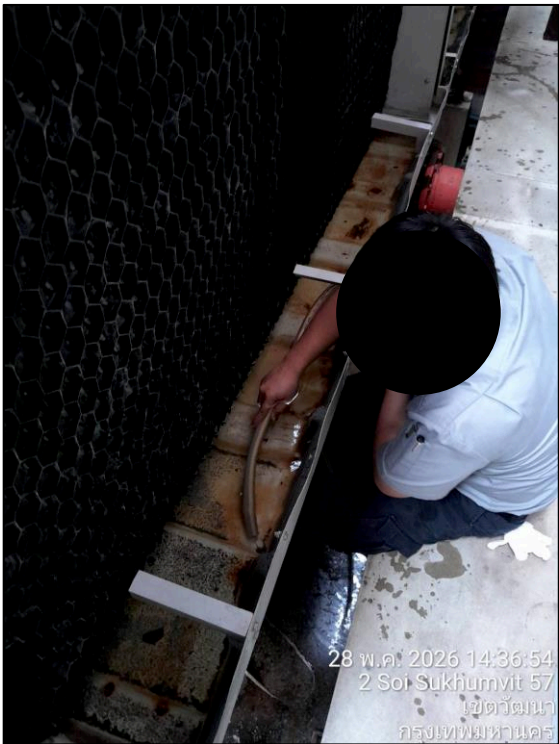
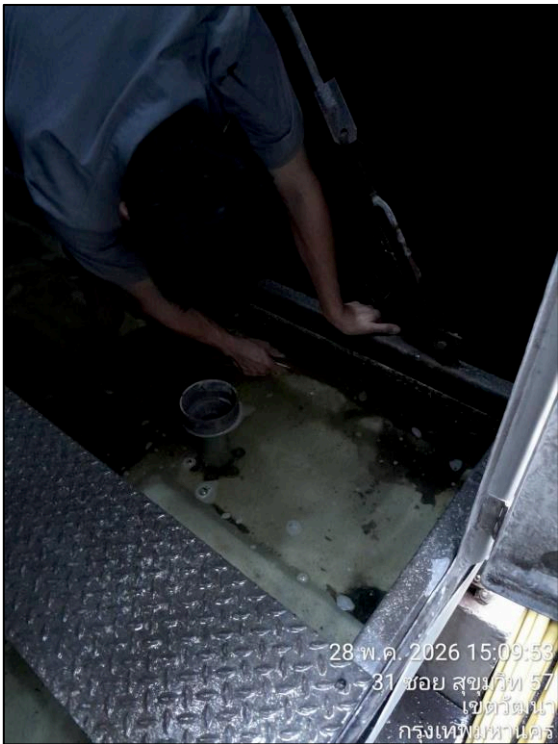
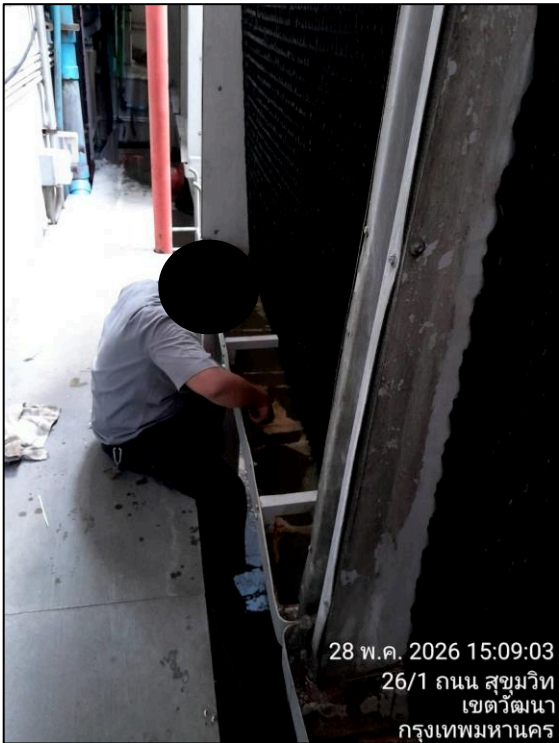
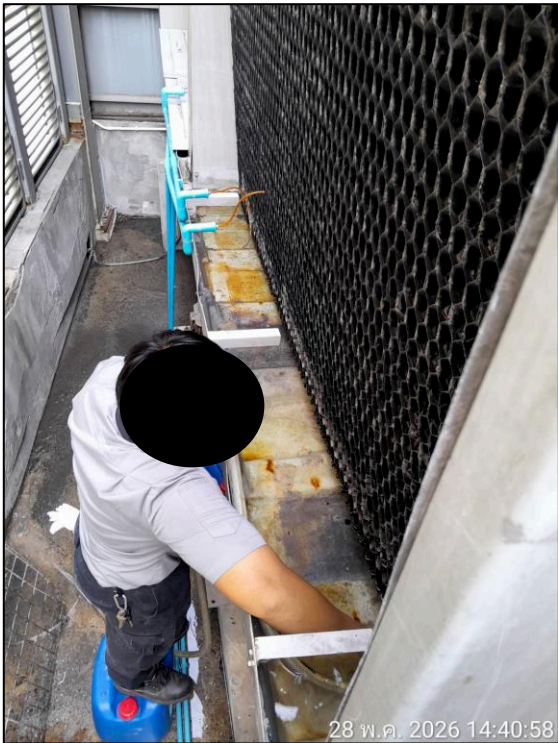
| ภาพที่ 2-8 | มาตรการด้านสุขภาพ |

การตรวจสอบ ดูแล และบำรุงรักษาระบบท่อฝังเย็นของโครงการ

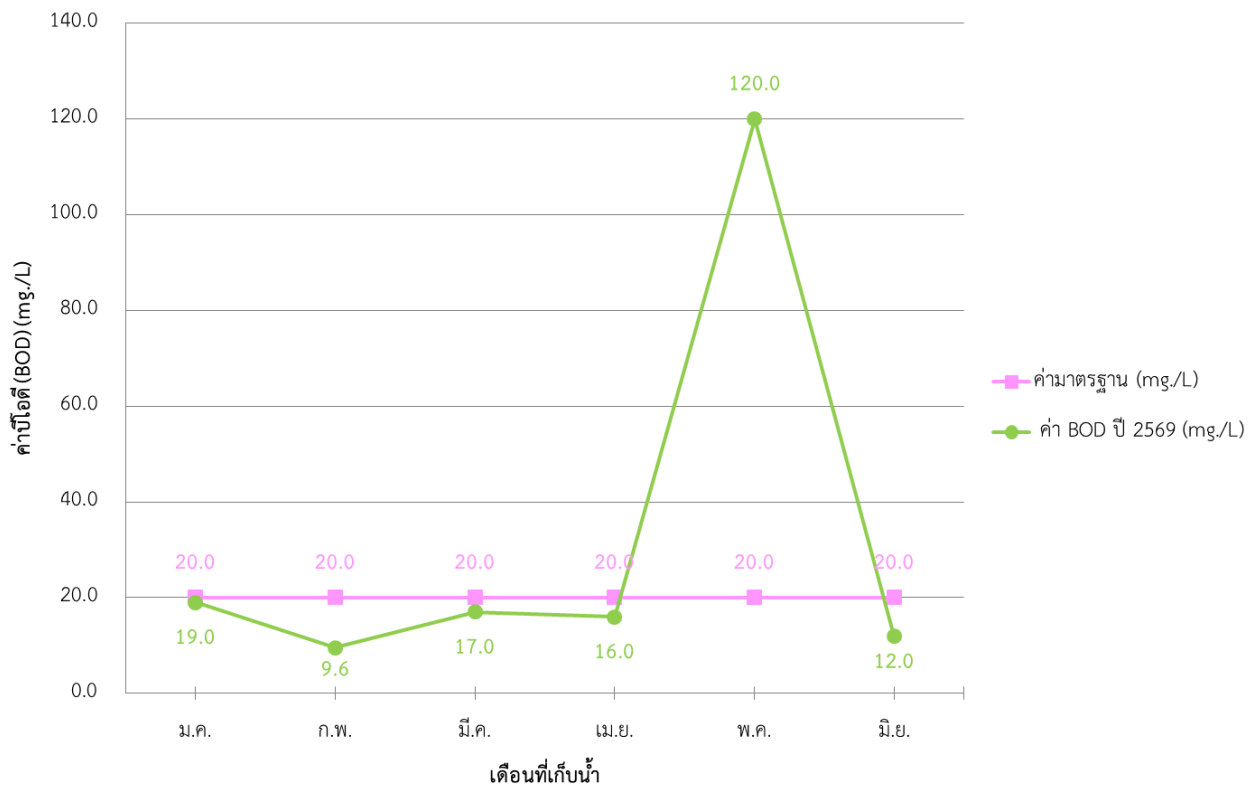
ภาพที่ 3-2 กราฟเปรียบเทียบค่า BOD น้ำทิ้งของระบบบำบัดน้ำเสียรวมหลังผ่านระบบบำบัดน้ำเสียของโครงการ ตั้งแต่เดือนมกราคม-มิถุนายน 2569

ทั้งนี้ สาเหตุที่ทำให้คุณภาพน้ำทั้งมีค่าเกินเกณฑ์มาตรฐานฯ ทางโครงการแจ้งว่า เนื่องจากระบบบำบัดน้ำเสียเกิดการชำรุด จึงไม่สามารถบำบัดน้ำเสียที่เกิดขึ้นในอาคารได้อย่างมีประสิทธิภาพ ส่งผลให้คุณภาพน้ำทั้งมีค่าเกินเกณฑ์มาตรฐานฯ อย่างไรก็ตาม ทางโครงการได้ดำเนินการปรับปรุงแก้ไขระบบบำบัดน้ำเสียชุดดังกล่าวแล้ว ซึ่งจะเห็นได้ว่าในเดือนมิถุนายน 2569 มีค่าอยู่ในเกณฑ์มาตรฐานฯ

ทั้งนี้ สาเหตุที่ทำให้คุณภาพน้ำทิ้งมีค่าเกินเกณฑ์มาตรฐานฯ ในเดือนพฤษภาคม 2569 ทางโครงการแจ้งว่า เนื่องจากระบบบำบัดน้ำเสียเกิดการชำรุด จึงไม่สามารถบำบัดน้ำเสียที่เกิดขึ้นในอาคารได้อย่างมีประสิทธิภาพ ส่งผลให้คุณภาพน้ำทิ้งมีค่าเกินเกณฑ์มาตรฐานฯ อย่างไรก็ตาม ทางโครงการได้ดำเนินการปรับปรุงแก้ไขระบบบำบัดน้ำเสียชุดดังกล่าวแล้ว ซึ่งจะเห็นได้ว่าในเดือนมิถุนายน 2569 ทุกพารามิเตอร์มีค่าอยู่ในเกณฑ์ มาตรฐานฯ

2) ทางโครงการจัดให้มีวิศวกรสุขาภิบาลและช่างเทคนิคที่มีความชำนาญไว้ควบคุมและปรับปรุงคุณภาพระบบบำบัดน้ำเสียให้มีประสิทธิภาพดี ในกรณีที่ระบบบำบัดน้ำเสียเกิดการเสียหายโครงการจะเร่งดำเนินการแก้ไขโดยทันที (ดูภาพที่ 2-1 (ต่อ) ประกอบ)
