รายงานผลการปฏิบัติตามมาตรการป้องกันและแก้ไขผลกระทบสิ่งแวดล้อมและมาตรการ  
ติดตามตรวจสอบคุณภาพสิ่งแวดล้อม

โครงการ ตัดแปลงอาคารไทยวา 2 ส่วนสำนักงาน  
เป็นส่วนขยายโรงแรม บ้านยัน ทรี กรุงเทพฯ  
ตั้งอยู่เลขที่ 21/100 ถนนสาทรใต้ แขวงทุ่งมหาเมฆ  
เขตสาทร กทม. 10120  
ช่วงเดือนมกราคม – มิถุนายน 2569  
(ระยะดำเนินการ)  
ของบริษัท ลาгуน่า สาทร ทาวเวอร์ จำกัด

รายงานผลการปฏิบัติตามมาตรการป้องกันและแก้ไขผลกระทบสิ่งแวดล้อม

โครงการ ดัดแปลงอาคารไทยวา 2 ส่วนสำนักงาน

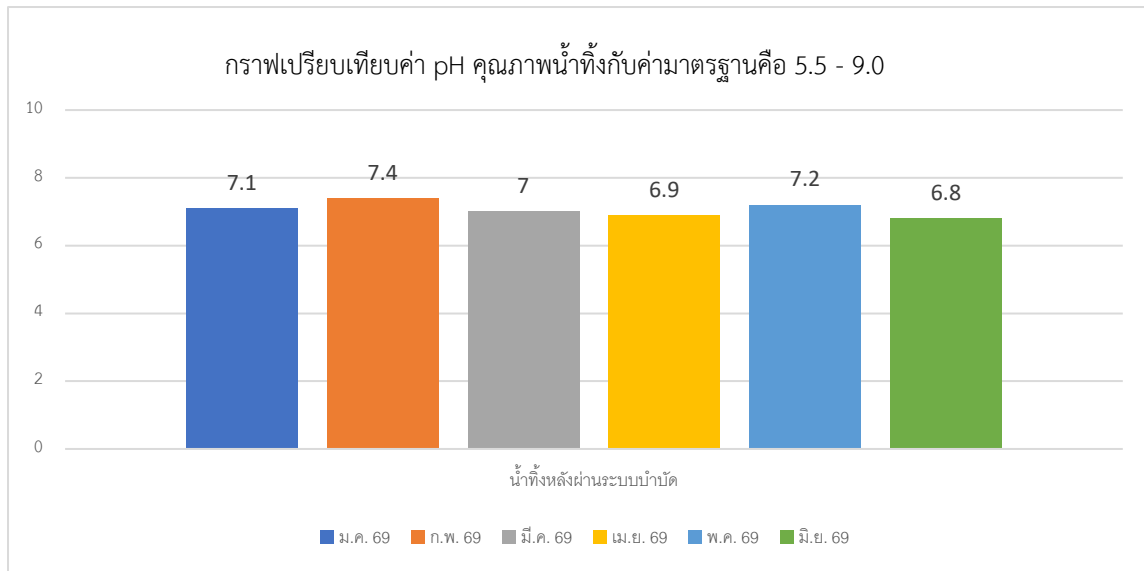
รูปที่ 3.2-1 กราฟสรุปผลการตรวจวัด pH บ่อพักน้ำที่ติดตั้งไว้ก่อนน้ำเสียจะระบายออกจากระบบบำบัดน้ำเสีย  
หลังผ่านการบำบัดแล้ว

จะเห็นว่าคุณภาพน้ำทิ้ง มีค่าอยู่ในเกณฑ์ที่มาตรฐานกำหนด และทางโครงการได้ทำการเฝ้าระวังและทำการติดตามดูแลระบบบำบัดอยู่เสมอ เพื่อป้องกันไม่ให้คุณภาพน้ำมีค่าสูงเกินเกณฑ์ที่มาตรฐานกำหนดและทางโครงการได้จัดจ้างบริษัทภายนอกเข้ามาดูแลระบบบำบัดและเฝ้าระวังผลวิเคราะห์น้ำให้อยู่ในเกณฑ์ตามที่กฎหมายกำหนด อย่างไรก็ตามทางโครงการจะทำการติดตามตรวจสอบคุณภาพน้ำทิ้งอย่างต่อเนื่องตามมาตรการกำหนด ดังแสดงในตารางที่ 3-3 ทั้งนี้สามารถสรุปผลการตรวจวัดด้านคุณภาพน้ำทิ้ง ดังแสดงในรูป 3.2-1 ถึงรูป 3.2-6
