โครงการโรงแรมเดอะซเลท (เดิมชื่อ โรงแรมอินดิโก้ เฟิร์ล ซึ่งเปลี่ยนมาจาก “โรงแรมเฟิร์ล วิลเลจ”) ของบริษัท เฟิร์ลวิลเลจ จำกัด ตั้งอยู่ที่ตำบลสาคร อำเภอดงหลวง จังหวัดสุโขทัย ได้เปิดดำเนินการมาตั้งแต่ปี พ.ศ. 2530 ต่อมาได้ดำเนินการพัฒนาโครงการส่วนขยาย ซึ่งได้จัดทำรายงานการประเมินผลกระทบสิ่งแวดล้อม และได้รับความเห็นชอบจากสำนักงานนโยบายและแผนทรัพยากรธรรมชาติและสิ่งแวดล้อม (สผ.) ตามหนังสือเห็นชอบเลขที่ ทส 1009/3770 ลงวันที่ 1 พฤษภาคม พ.ศ. 2549 (สำเนาหนังสือเห็นชอบฯ ดังภาคผนวก ก) โดยเปิดดำเนินการโครงการส่วนขยายในช่วงปลายปี พ.ศ. 2550

ทั้งนี้ สผ. กำหนดให้โครงการเสนอผลการปฏิบัติตามมาตรการป้องกันและแก้ไขผลกระทบสิ่งแวดล้อมและมาตรการติดตามตรวจสอบผลกระทบสิ่งแวดล้อมในการดำเนินโครงการทุก 6 เดือน รายงานผลการปฏิบัติตามมาตรการฯ ฉบับล่าสุด ประจำปีเดือนกรกฎาคม-ธันวาคม พ.ศ. 2568 ได้นำส่งสำนักงานนโยบายและแผนทรัพยากรธรรมชาติและสิ่งแวดล้อม (สผ.) เมื่อวันที่ 19 มกราคม พ.ศ. 2569 (หลักฐานการนำส่งรายงานผลการปฏิบัติตามมาตรการฯ ดังภาคผนวก ข)

### ตารางที่ 3.1-1 ผลการปฏิบัติตามมาตรการป้องกันและแก้ไขผลกระทบสิ่งแวดล้อม ช่วงดำเนินการ ประจำปี พ.ศ. 2569

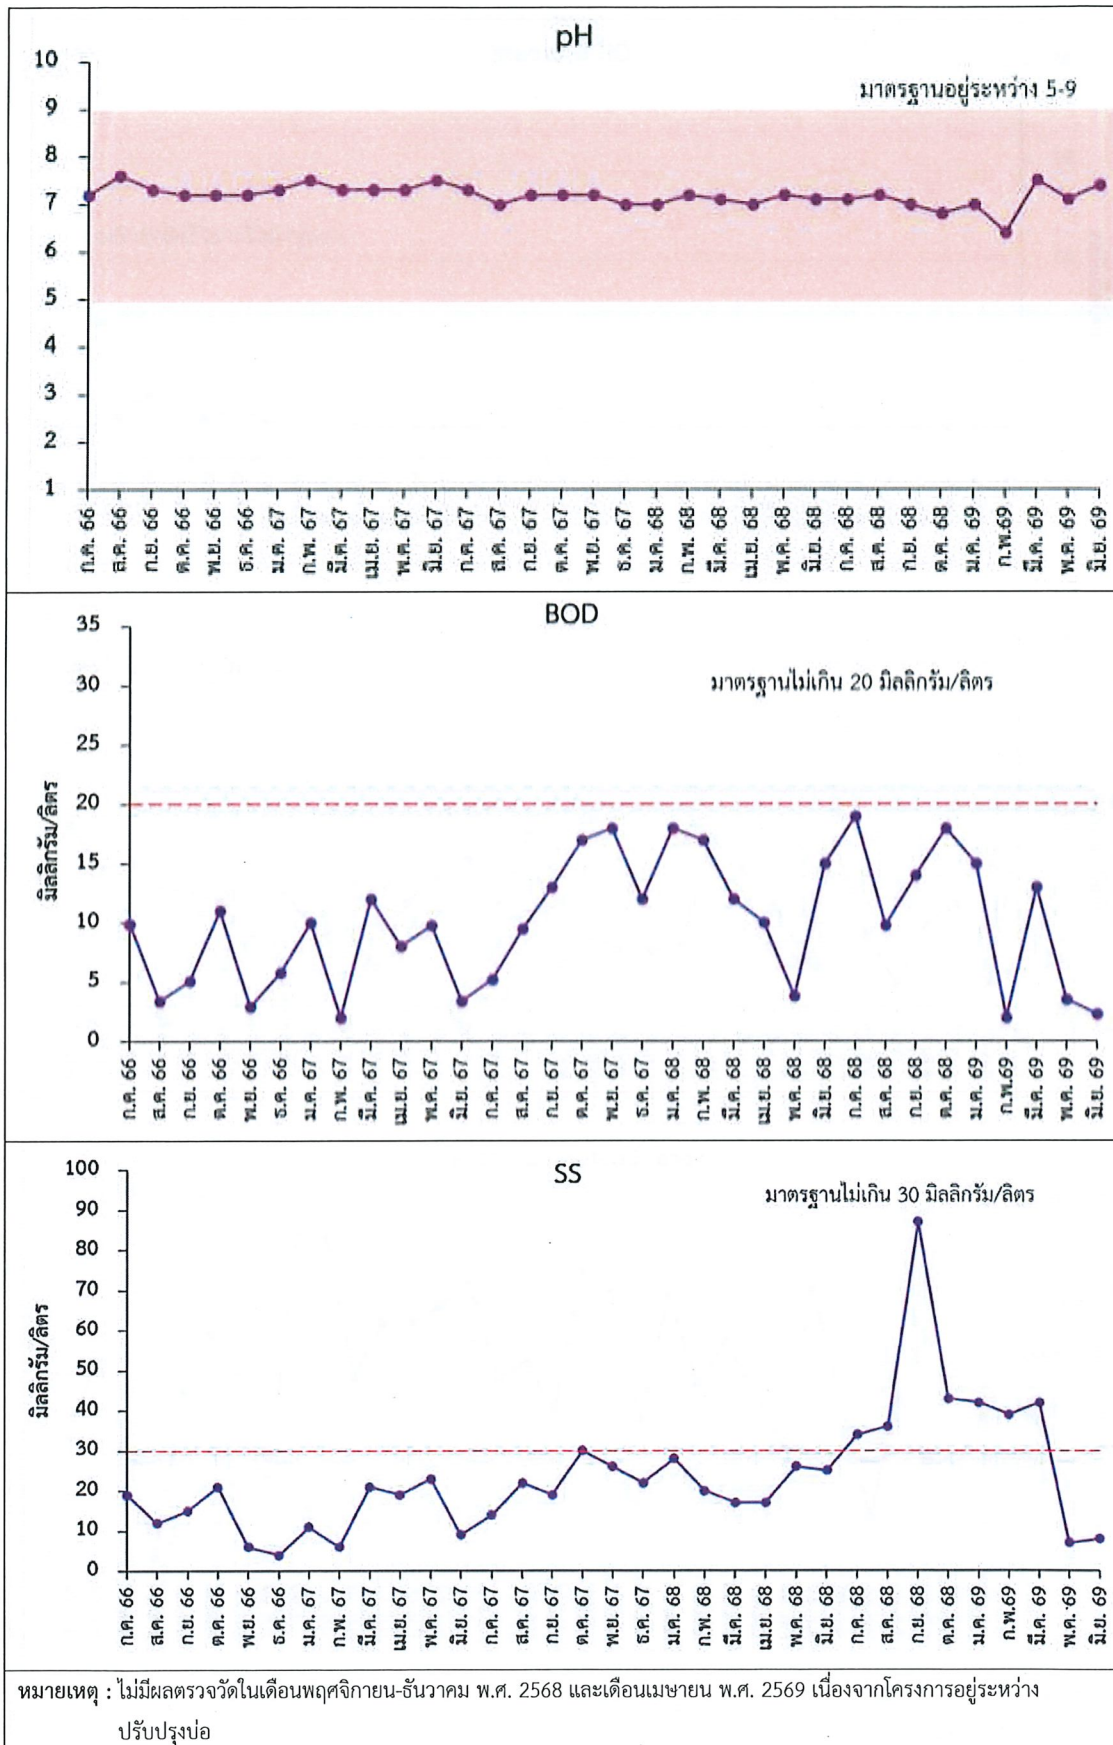
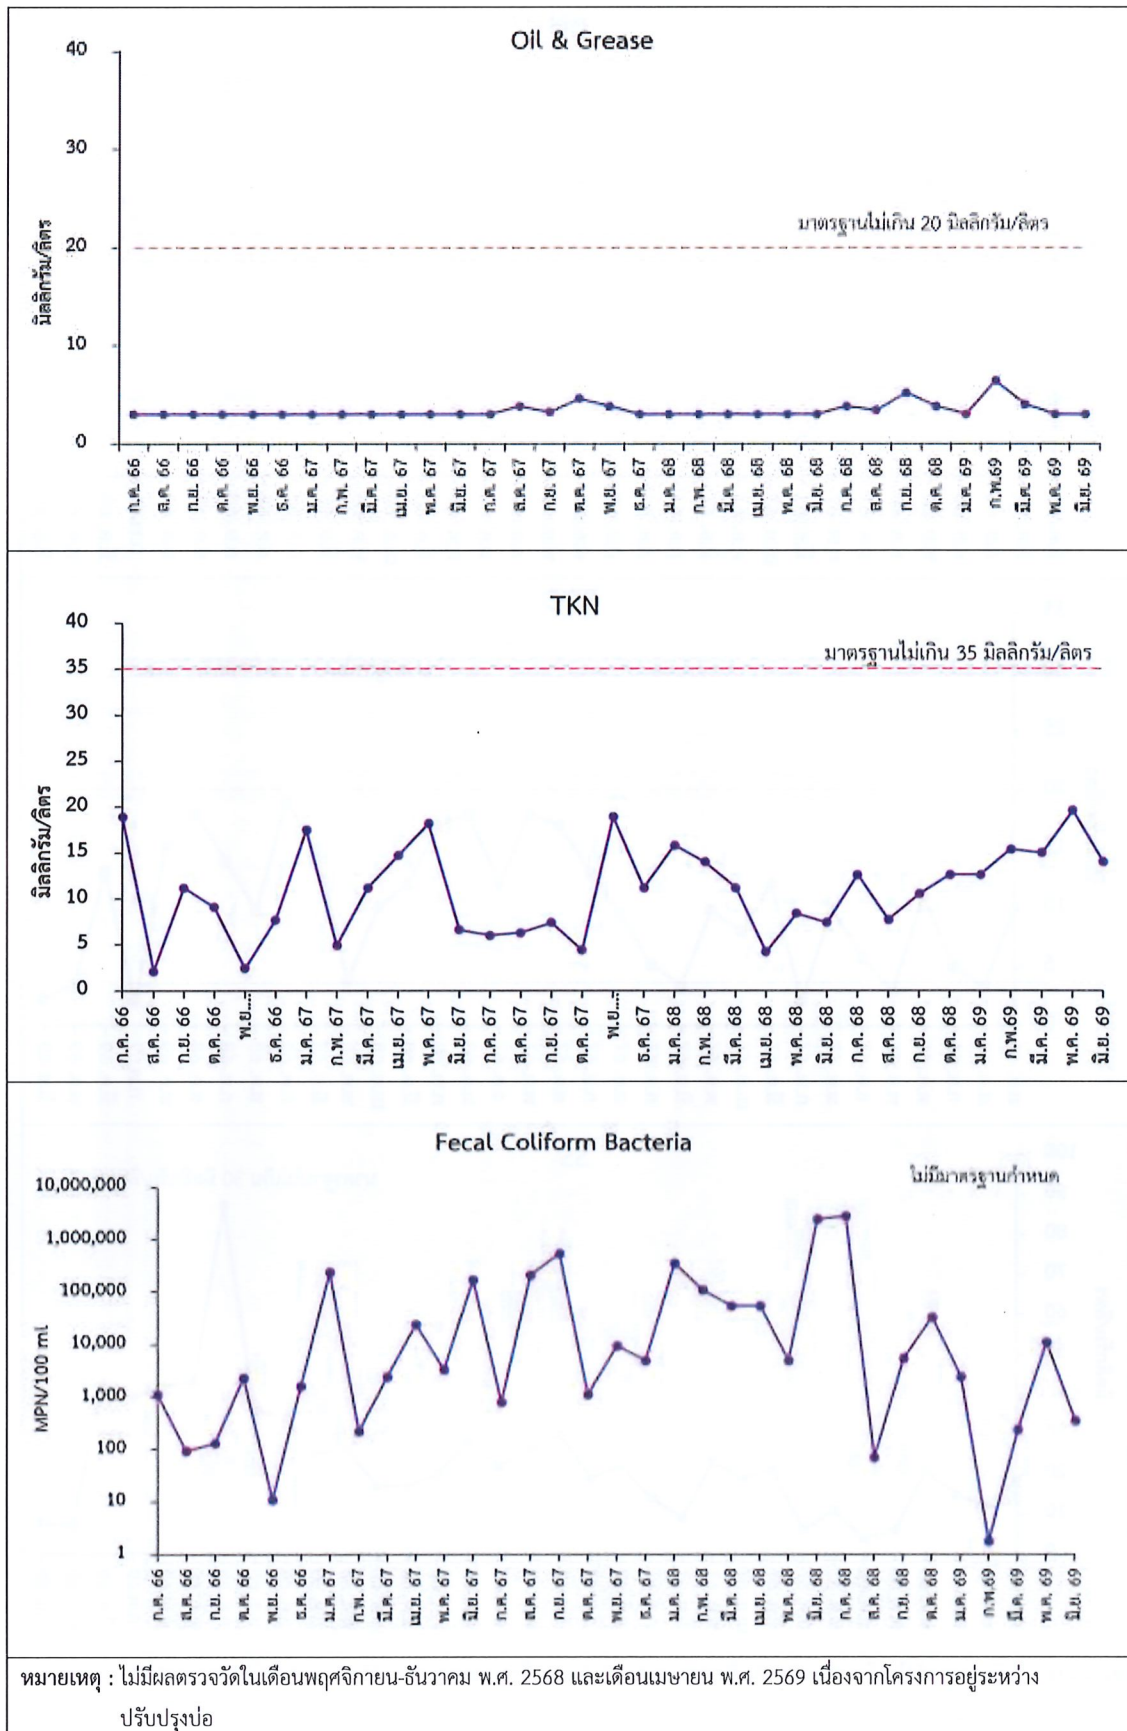
รูปที่ 3.2.1-2 ผลตรวจวัดคุณภาพน้ำทิ้งจากระบบบำบัดน้ำเสียย้อนหลัง 3 ปี

- ค่าสารแขวนลอยมี พบว่า ผลการตรวจวัดในเดือนมกราคม-มีนาคม พ.ศ. 2569 มีค่าสูงกว่ามาตรฐานกำหนดไว้ ซึ่งจากการตรวจสอบสาเหตุ พบว่า อาจเป็นผลมาจากสาหร่ายที่แขวนลอยในน้ำ ในเดือนเมษายน พ.ศ. 2569 ไม่มีผลตรวจวัด เนื่องจากโครงการได้ดำเนินการปรับปรุงแก้ไขโดยทำความสะอาดบ่อ และมอบหมายให้หน่วยงานภายนอกที่ได้รับอนุญาตจากราชการเข้ามาดำเนินการสูบน้ำทิ้งในบ่อดังกล่าวออกไปกำจัดโดยหน่วยงานภายนอก (ดังภาคผนวก ก) ภายหลังการปรับแก้ไขแล้วเสร็จ พบว่า ผลตรวจวัดในเดือนพฤษภาคม-มิถุนายน พ.ศ. 2569 คุณภาพน้ำทิ้งมีค่าไม่เกินมาตรฐานกำหนดไว้

ทั้งนี้ เมื่อพิจารณาผลการตรวจวัดย้อนหลัง 3 ปี พบว่า ผลตรวจวัดมีแนวโน้มใกล้เคียงกัน (ดังรูปที่ 3.2.1-2)

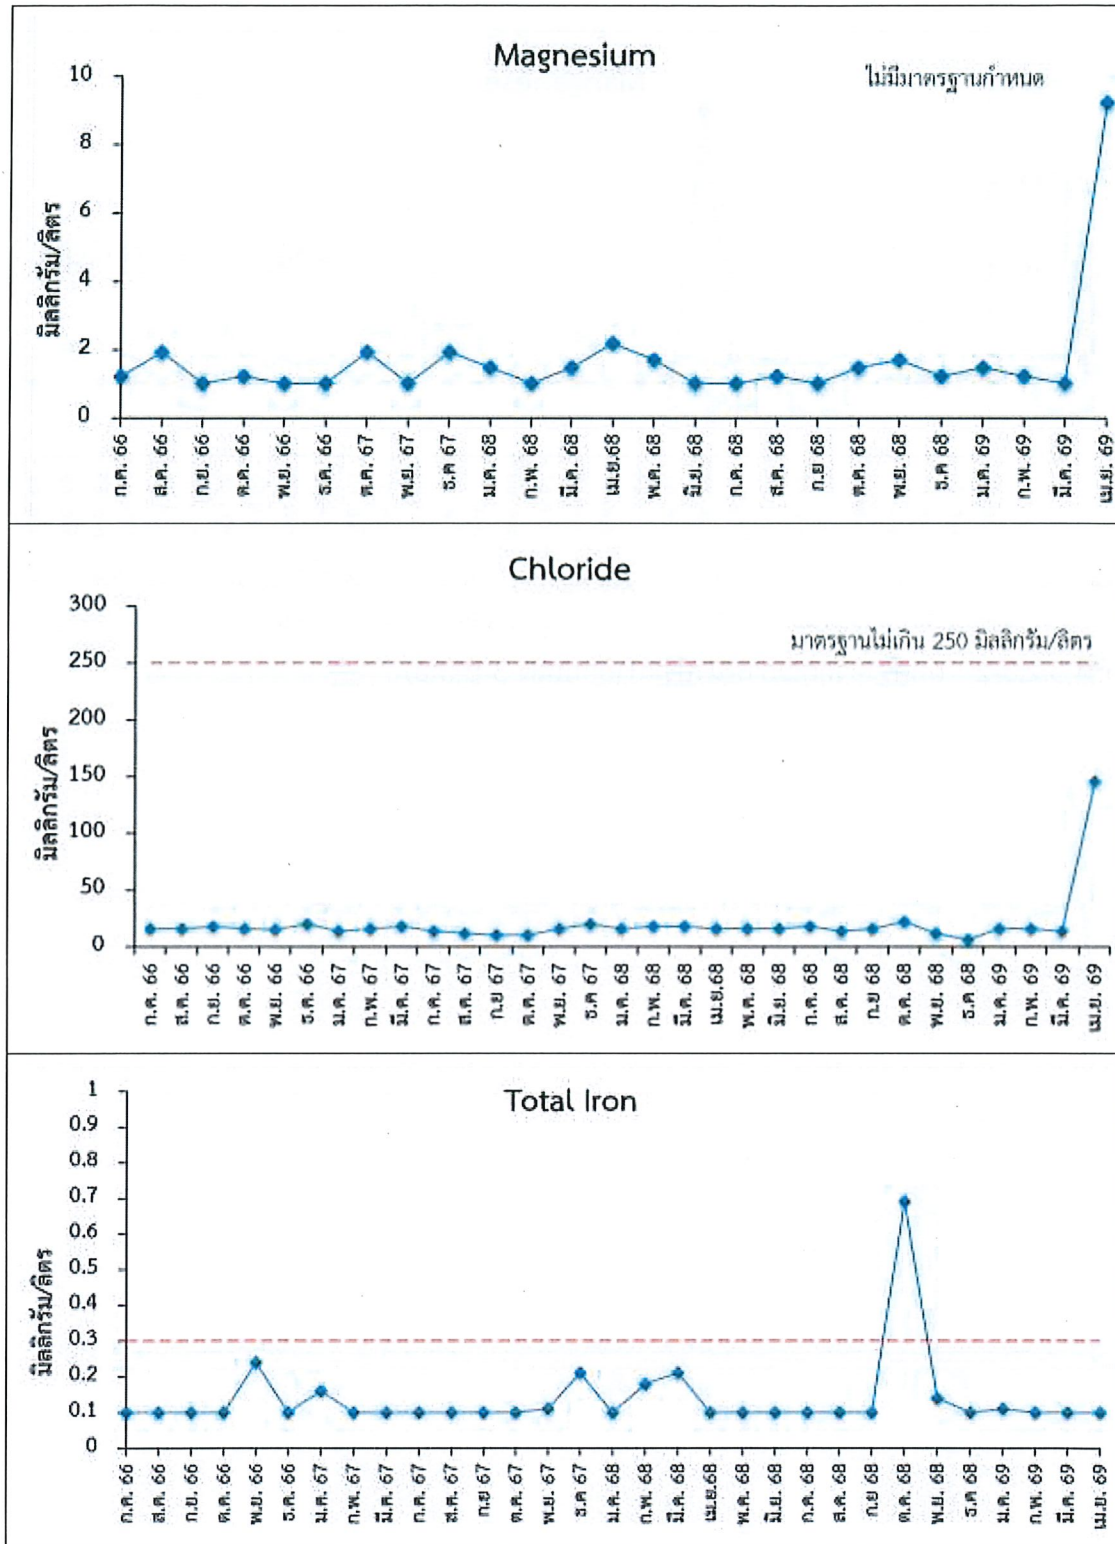
รูปที่ 3.2.3-2 ผลตรวจวัดคุณภาพน้ำประปาย้อนหลัง 3 ปี (ต่อ)

-ปริมาณเหล็กที่มีค่าเกินมาตรฐานในเดือนตุลาคม พ.ศ. 2568 ซึ่งอาจจะมีผลมาจากสนิมที่มีการตกค้างในถังพักน้ำประปา เนื่องจากในช่วงเดือนดังกล่าวโครงการตรวจพบระบบชุดกระจายน้ำลงถังพักน้ำประปาขึ้นสนิม ซึ่งโครงการได้ดำเนินการเปลี่ยนชุดกระจายน้ำที่ขึ้นสนิมเรียบร้อยแล้วและจากการตรวจวัดที่ผ่านมาภายหลังการปรับปรุงพบว่าปริมาณเหล็กที่ตรวจวัดได้มีค่าไม่เกินมาตรฐานที่กำหนดไว้

หมายเหตุ : -ค่า Total Iron ในช่วงเดือนตุลาคม พ.ศ. 2568 ที่มีค่าเกินมาตรฐานที่กำหนด ซึ่งอาจจะมีผลมาจากสนิมที่มีการตกค้างในถังพักน้ำประปา เนื่องจากในช่วงเดือนดังกล่าวที่ผ่านมาโครงการตรวจพบระบบชุดกระจายน้ำลงถังพักน้ำประปาขึ้นสนิม ซึ่งโครงการได้ดำเนินการเปลี่ยนชุดกระจายน้ำที่ขึ้นสนิมเรียบร้อยแล้ว
