บริษัท ปตท. จำกัด (มหาชน)

โครงการก่อสร้างท่าอากาศยานนานาชาติในพื้นที่รับผิดชอบของส่วนปฏิบัติการระบบท่าเขต 10

ผลการบำรุงรักษาระบบท่าอากาศยานนานาชาติ

รายการตรวจสอบแนวท่อก๊าซธรรมชาติ (Pipeline Patrolling Form)

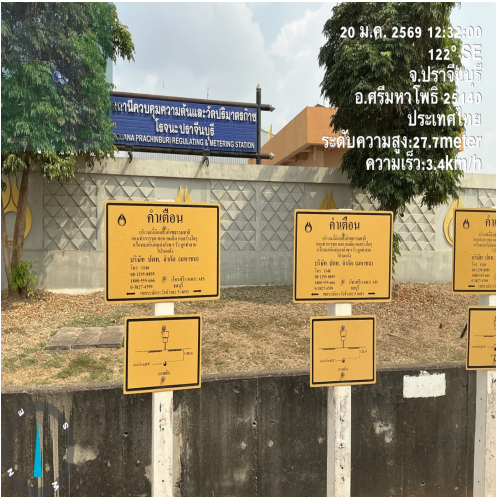
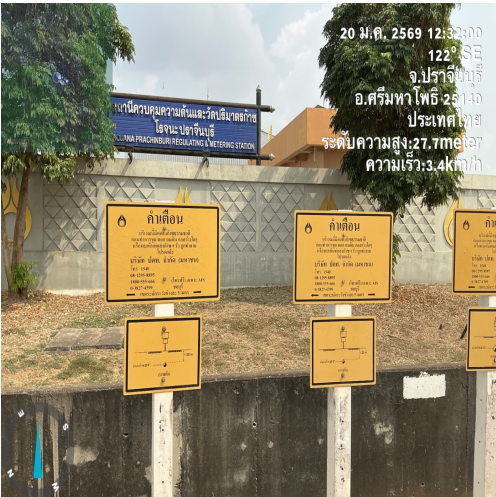
| วันที่ | Route Code (RC) | KP หรือ สถานีที่ | GPS | | ชนิดของสิ่งผิดปกติ | รายละเอียดความผิดปกติ<br>จากการตรวจสอบแนวทอทางธรรมชาติ | แผนการดำเนินการ | สถานะการดำเนินการ |
|---|---|---|---|---|---|---|---|---|
| 20/1/2026 | RC491101 | 615.0000 | 13.837158 | 101.523201 | 14 | Checkpoint RJN Gate | | No threat |

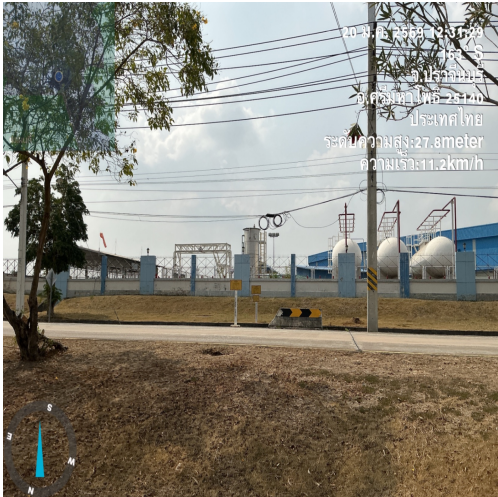
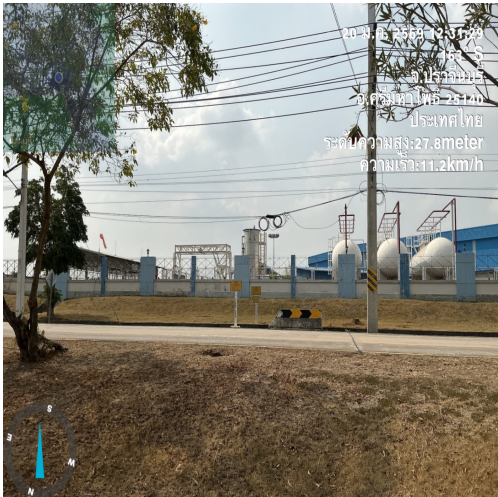
| วันที่ | Route Code<br>(RC) | KP หรือ สถานีที่ | GPS | | ชนิดของสิ่งผิดปกติ | รายละเอียดความผิดปกติ<br>จากการตรวจสอบแนวทอทางธรรมชาติ | แผนการดำเนินการ | สถานะการดำเนินการ |
|---|---|---|---|---|---|---|---|---|
| 20/1/2026 | RC491101 | 0.0000 | 13.838981 | 101.522219 | 14 | Checkpoint KBI | | No threat |

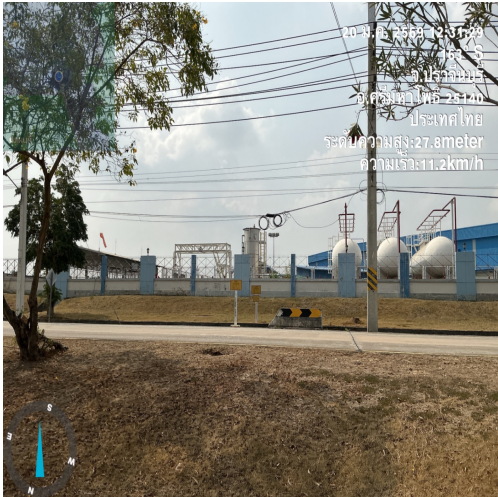
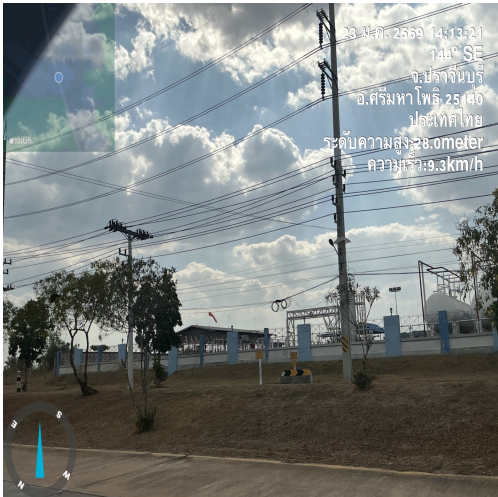
| วันที่ | Route Code (RC) | KP หรือ สถานีที่ | GPS | | ชนิดของสิ่งกีดขวาง | รายละเอียดความผิดปกติจากการตรวจสอบแนวทอทางธรรมชาติ | แผนการดำเนินการ | สถานะการดำเนินการ |
|---|---|---|---|---|---|---|---|---|
| 23/1/2026 | RC491101 | 0.0000 | 13.838981 | 101.522219 | 14 | Checkpoint KBI | | In Process |

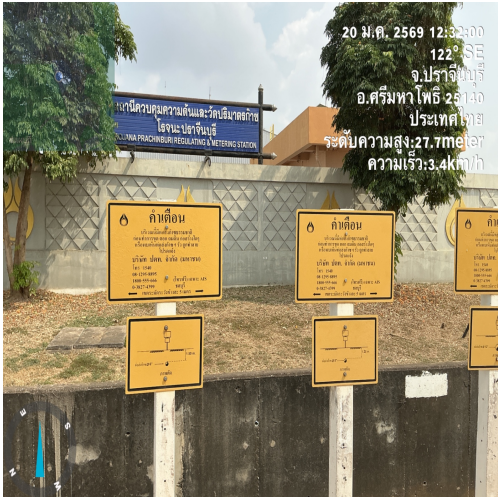
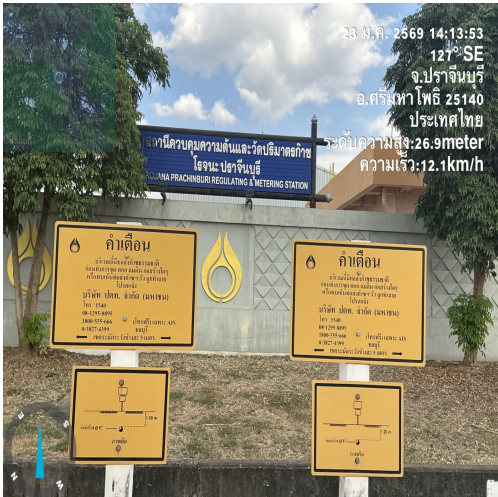
| วันที่ | Route Code (RC) | KP หรือ สถานีที่ | GPS | | ชนิดของสิ่งผิดปกติ | รายละเอียดความผิดปกติ<br>จากการตรวจสอบแนวทอทางธรรมชาติ | แผนการดำเนินการ | สถานะการดำเนินการ |
|---|---|---|---|---|---|---|---|---|
| 23/1/2026 | RC491101 | 615.0000 | 13.837158 | 101.523201 | 14 | Checkpoint RJN Gate | | In Process |

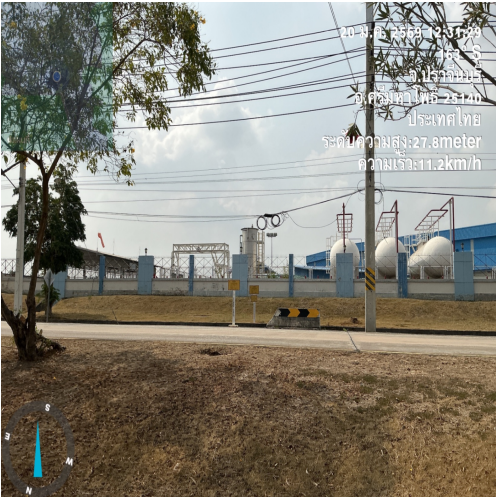
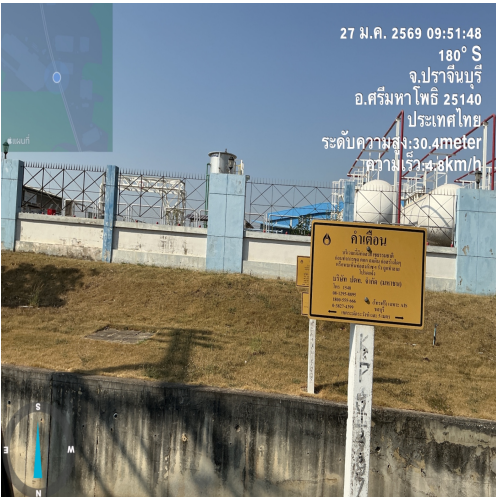
| วันที่ | Route Code (RC) | KP หรือ สถานีที่ | GPS | | ชนิดของสิ่งผิดปกติ | รายละเอียดความผิดปกติ<br>จากการตรวจสอบแนวทอทางธรรมชาติ | แผนการดำเนินการ | สถานะการดำเนินการ |
|---|---|---|---|---|---|---|---|---|
| 27/1/2026 | RC491101 | 0.0000 | 13.838981 | 101.522219 | 14 | Checkpoint KBI | | In Process |

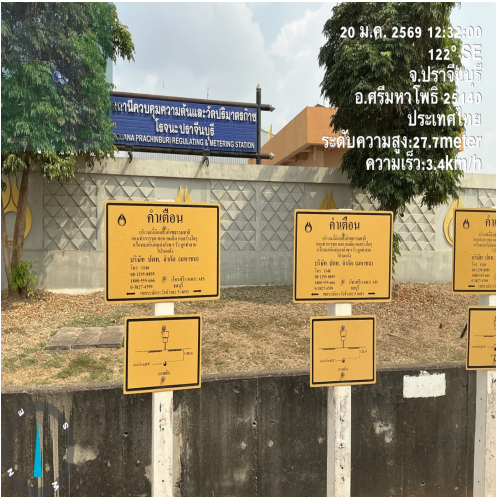
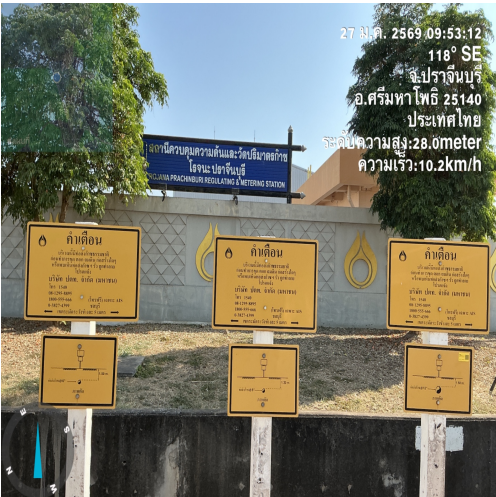
| วันที่ | Route Code (RC) | KP หรือ สถานีที่ | GPS | | ชนิดของสิ่งกีดขวาง | รายละเอียดความผิดปกติจากการตรวจสอบแนวทอทางธรรมชาติ | แผนการดำเนินการ | สถานะการดำเนินการ |
|---|---|---|---|---|---|---|---|---|
| 27/1/2026 | RC491101 | 615.0000 | 13.837158 | 101.523201 | 14 | Checkpoint RJN Gate | | In Process |

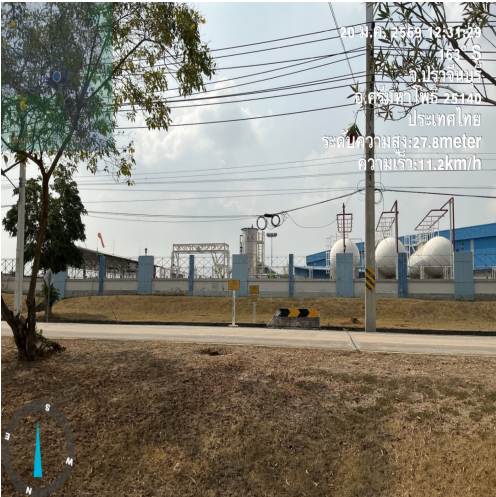
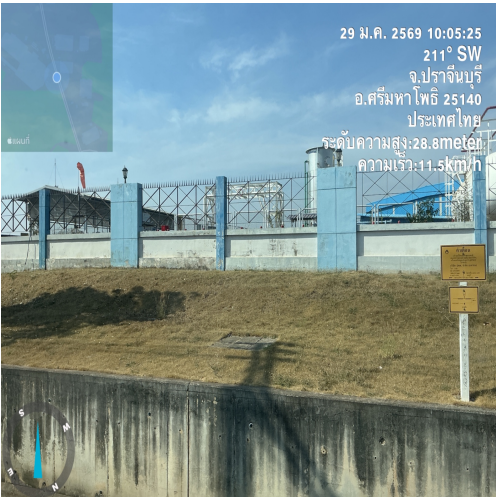
| วันที่ | Route Code<br>(RC) | KP หรือ สถานีที่ | GPS | | ชนิดของสิ่งผิดปกติ | รายละเอียดความผิดปกติ<br>จากการตรวจสอบแนวท่อก๊าซธรรมชาติ | แผนการดำเนินการ | สถานะการดำเนินการ |
|---|---|---|---|---|---|---|---|---|
| 29/1/2026 | RC491101 | 0.0000 | 13.838981 | 101.522219 | 14 | Checkpoint KBI | | In Process |

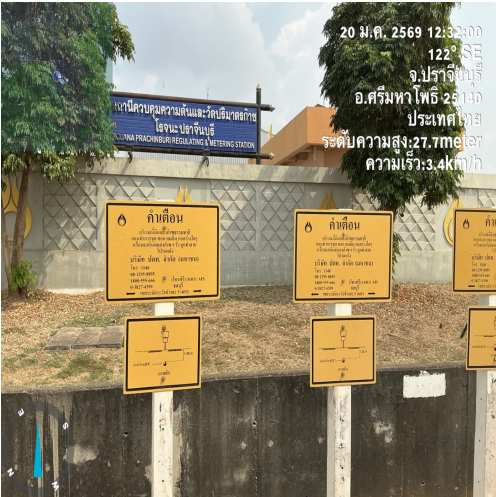
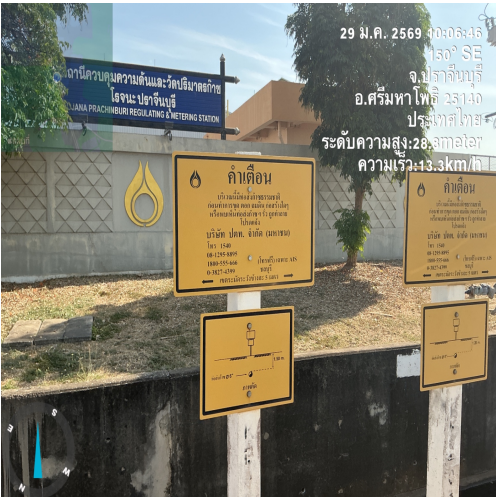
| วันที่ | Route Code (RC) | KP หรือ สถานีที่ | GPS | | ชนิดของสิ่งผิดปกติ | รายละเอียดความผิดปกติจากการตรวจสอบแนวทอทางธรรมชาติ | แผนการดำเนินการ | สถานะการดำเนินการ |
|---|---|---|---|---|---|---|---|---|
| 29/1/2026 | RC491101 | 615.0000 | 13.837158 | 101.523201 | 14 | Checkpoint RJN Gate | | In Process |

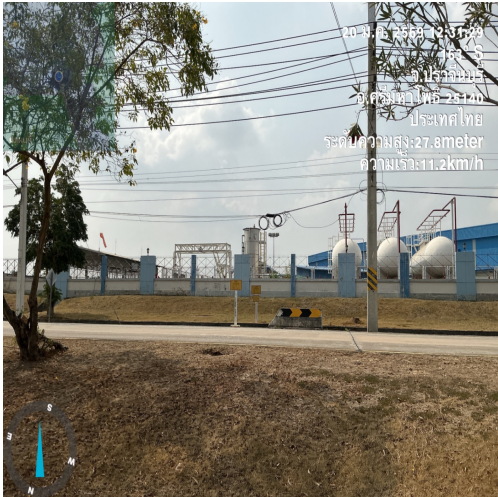
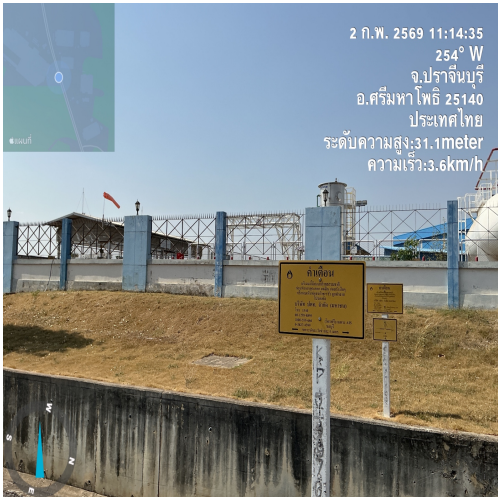
| วันที่ | Route Code<br>(RC) | KP หรือ สถานีที่ | GPS | | ชนิดของสิ่งกีดขวาง | รายละเอียดความผิดปกติ<br>จากการตรวจสอบแนวทอทางธรรมชาติ | แผนการดำเนินการ | สถานะการดำเนินการ |
|---|---|---|---|---|---|---|---|---|
| 2/2/2026 | RC491101 | 0.0000 | 13.838981 | 101.522219 | 14 | Checkpoint KBI | | In Process |

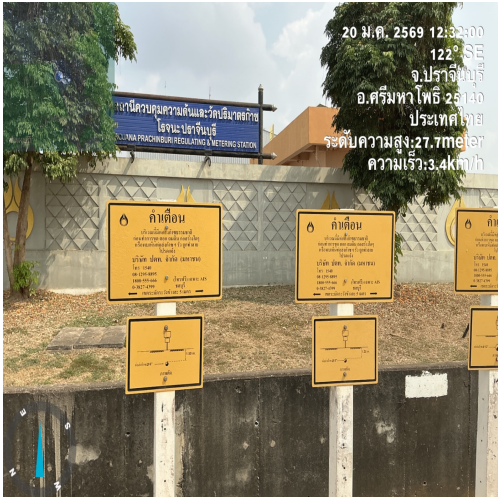
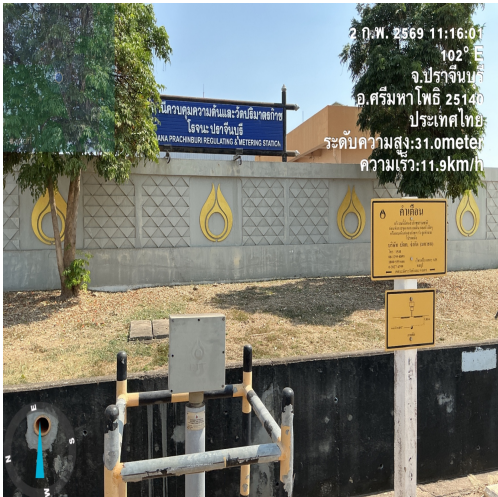
| วันที่ | Route Code (RC) | KP หรือ สถานีที่ | GPS | | ชนิดของสิ่งกีดขวาง | รายละเอียดความผิดปกติ<br>จากการตรวจสอบแนวทอทางธรรมชาติ | แผนการดำเนินการ | สถานะการดำเนินการ |
|---|---|---|---|---|---|---|---|---|
| 2/2/2026 | RC491101 | 615.0000 | 13.837158 | 101.523201 | 14 | Checkpoint RJN Gate | | In Process |

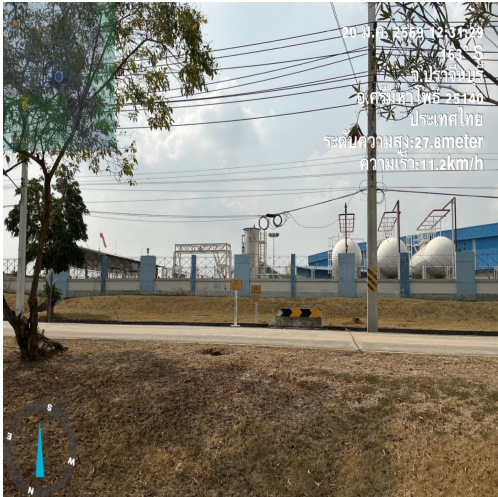
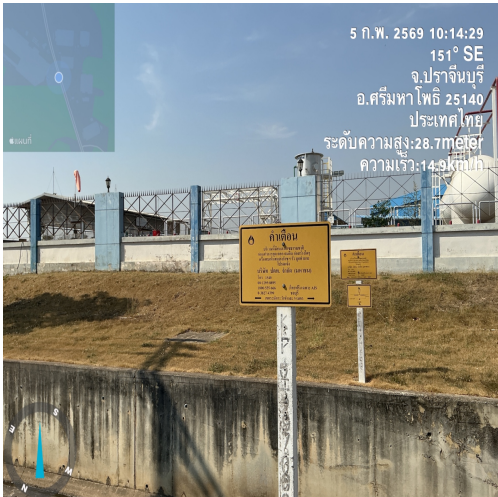
| วันที่ | Route Code (RC) | KP หรือ สถานีที่ | GPS | | ชนิดของสิ่งผิดปกติ | รายละเอียดความผิดปกติ<br>จากการตรวจสอบแนวทอทางธรรมชาติ | แผนการดำเนินการ | สถานะการดำเนินการ |
|---|---|---|---|---|---|---|---|---|
| 5/2/2026 | RC491101 | 0.0000 | 13.838981 | 101.522219 | 14 | Checkpoint KBI | | In Process |

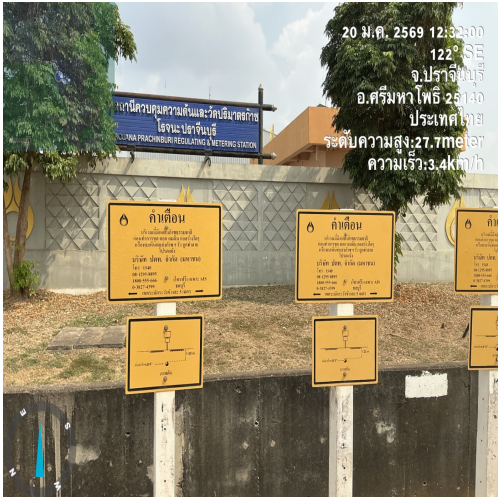
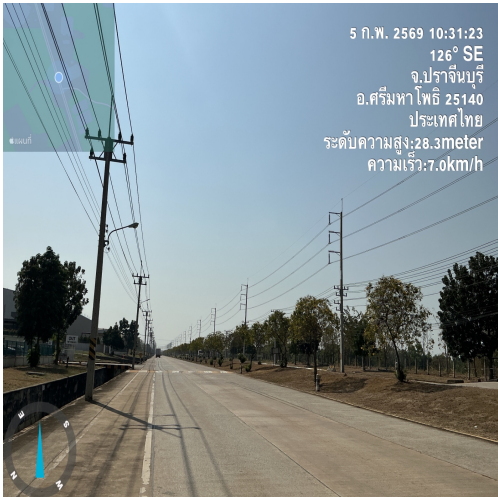
| วันที่ | Route Code<br>(RC) | KP หรือ สถานีที่ | GPS | | ชนิดของสิ่งกีดขวาง | รายละเอียดความผิดปกติ<br>จากการตรวจสอบแนวทอทางรวมชาติ | แผนการดำเนินการ | สถานะการดำเนินการ |
|---|---|---|---|---|---|---|---|---|
| 5/2/2026 | RC491101 | 615.0000 | 13.837158 | 101.523201 | 14 | Checkpoint RJN Gate | | In Process |

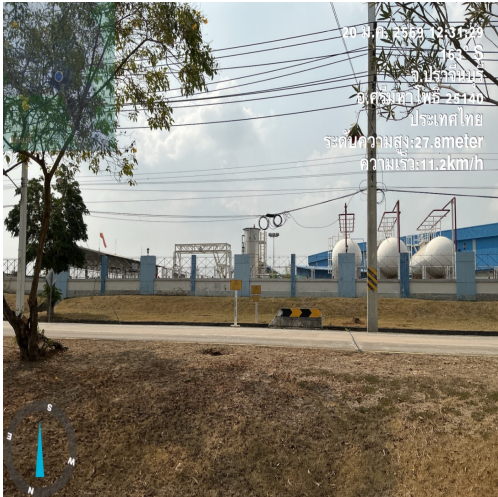
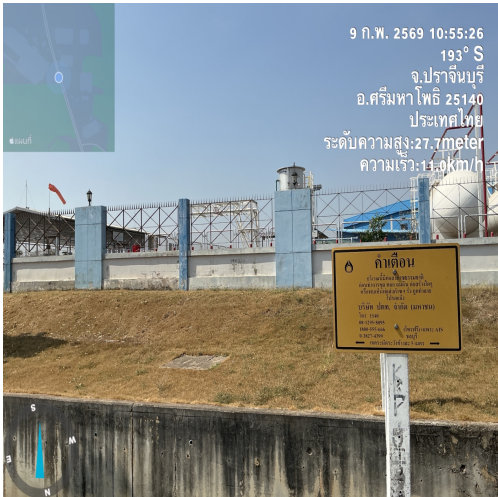
| วันที่ | Route Code<br>(RC) | KP หรือ สถานีที่ | GPS | | ชนิดของสิ่งผิดปกติ | รายละเอียดความผิดปกติ<br>จากการตรวจสอบแนวทอทางธรรมชาติ | แผนการดำเนินการ | สถานะการดำเนินการ |
|---|---|---|---|---|---|---|---|---|
| 9/2/2026 | RC491101 | 0.0000 | 13.838981 | 101.522219 | 14 | Checkpoint KBI | | In Process |

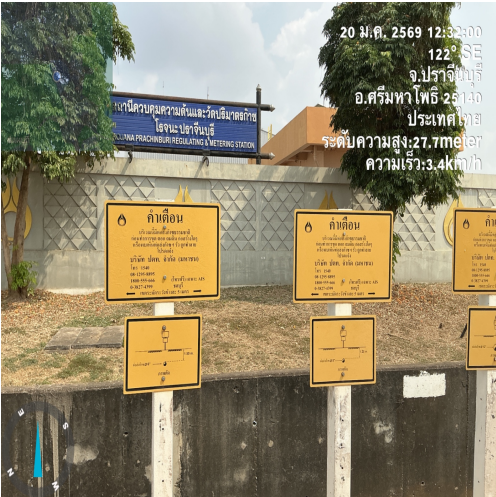
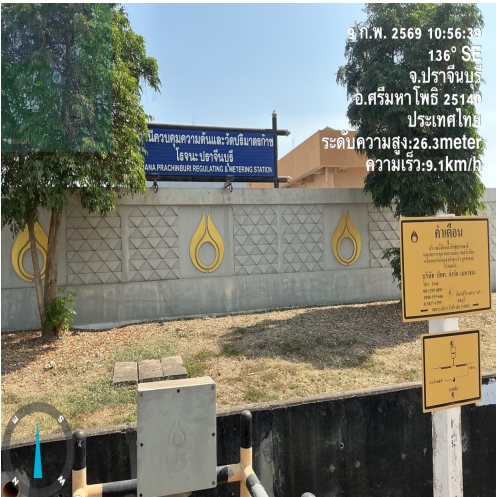
| วันที่ | Route Code (RC) | KP หรือ สถานีที่ | GPS | | ชนิดของสิ่งกีดขวาง | รายละเอียดความผิดปกติ<br>จากการตรวจสอบแนวทอทางธรรมชาติ | แผนการดำเนินการ | สถานะการดำเนินการ |
|---|---|---|---|---|---|---|---|---|
| 9/2/2026 | RC491101 | 615.0000 | 13.837158 | 101.523201 | 14 | Checkpoint RJN Gate | | In Process |

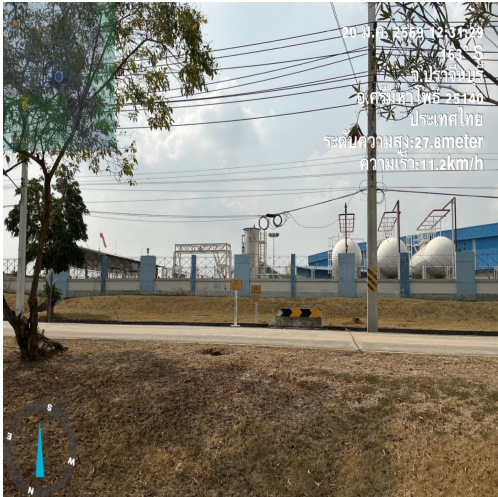
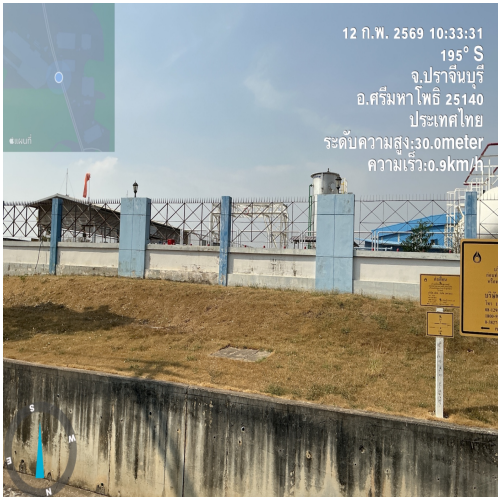
| วันที่ | Route Code<br>(RC) | KP หรือ สถานีที่ | GPS | | ชนิดของสิ่งผิดปกติ | รายละเอียดความผิดปกติ<br>จากการตรวจสอบแนวทอทางธรรมชาติ | แผนการดำเนินการ | สถานะการดำเนินการ |
|---|---|---|---|---|---|---|---|---|
| 12/2/2026 | RC491101 | 0.0000 | 13.838981 | 101.522219 | 14 | Checkpoint KBI | | In Process |

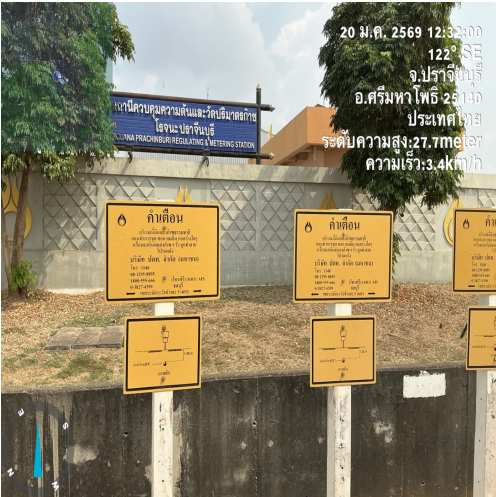
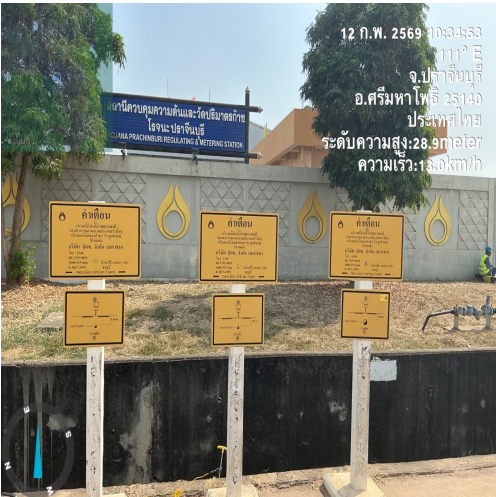
| วันที่ | Route Code (RC) | KP หรือ สถานีที่ | GPS | | ชนิดของสิ่งผิดปกติ | รายละเอียดความผิดปกติ<br>จากการตรวจสอบแนวทอทางธรรมชาติ | แผนการดำเนินการ | สถานะการดำเนินการ |
|---|---|---|---|---|---|---|---|---|
| 12/2/2026 | RC491101 | 615.0000 | 13.837158 | 101.523201 | 14 | Checkpoint RJN Gate | | In Process |

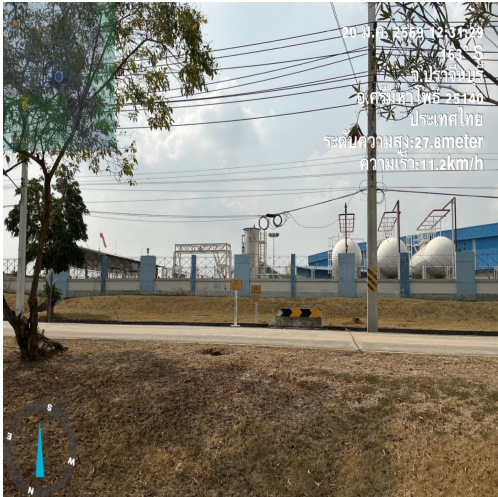
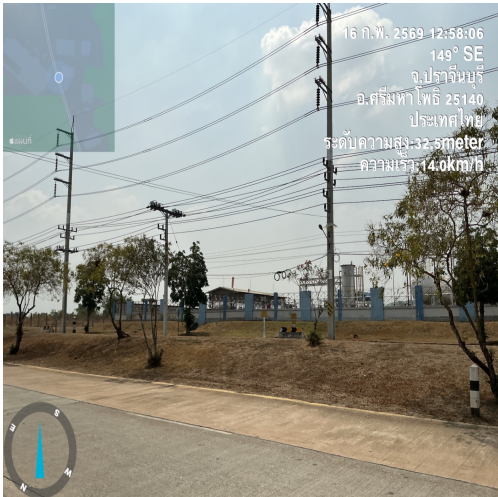
| วันที่ | Route Code<br>(RC) | KP หรือ สถานีที่ | GPS | | ชนิดของสิ่งกีดขวาง | รายละเอียดความผิดปกติ<br>จากการตรวจสอบแนวทอทางธรรมชาติ | แผนการดำเนินการ | สถานะการดำเนินการ |
|---|---|---|---|---|---|---|---|---|
| 16/2/2026 | RC491101 | 0.0000 | 13.838981 | 101.522219 | 14 | Checkpoint KBI | | In Process |

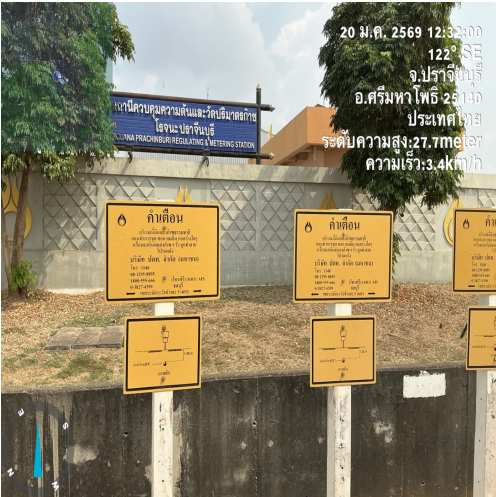
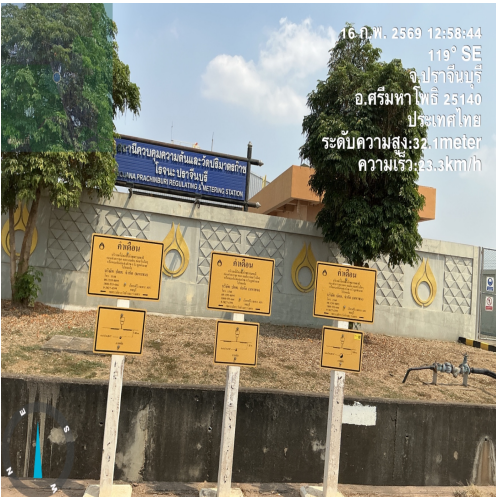
| วันที่ | Route Code (RC) | KP หรือ สถานีที่ | GPS | | ชนิดของสิ่งกีดขวาง | รายละเอียดความผิดปกติ<br>จากการตรวจสอบแนวทอทางรวมชาติ | แผนการดำเนินการ | สถานะการดำเนินการ |
|---|---|---|---|---|---|---|---|---|
| 16/2/2026 | RC491101 | 615.0000 | 13.837158 | 101.523201 | 14 | Checkpoint RJN Gate | | In Process |

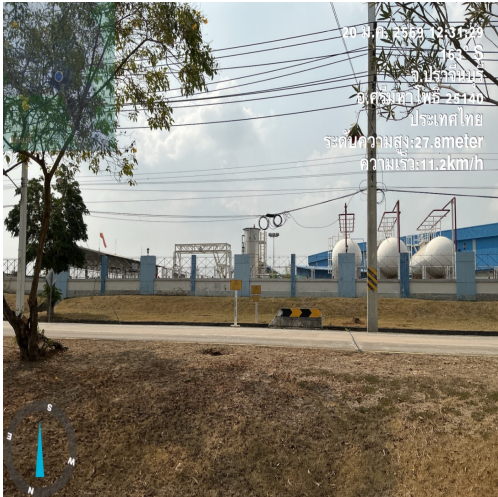
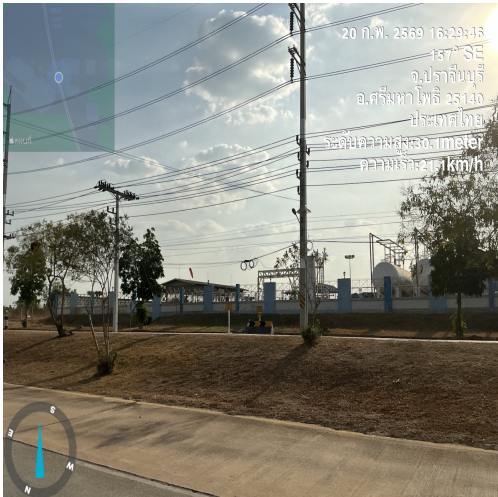
| วันที่ | Route Code<br>(RC) | KP หรือ สถานีที่ | GPS | | ชนิดของสิ่งกีดขวาง | รายละเอียดความผิดปกติ<br>จากการตรวจสอบแนวทอทางธรรมชาติ | แผนการดำเนินการ | สถานะการดำเนินการ |
|---|---|---|---|---|---|---|---|---|
| 20/2/2026 | RC491101 | 0.0000 | 13.838981 | 101.522219 | 14 | Checkpoint KBI | | In Process |

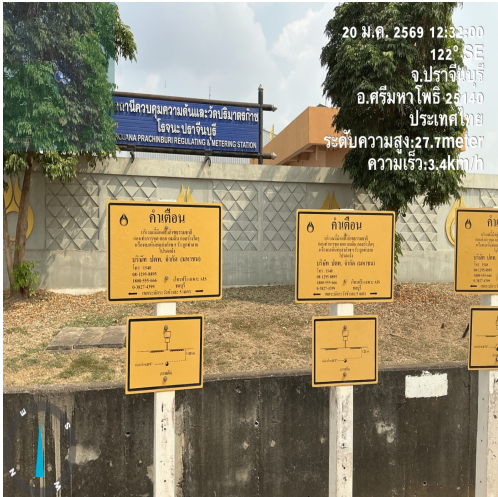
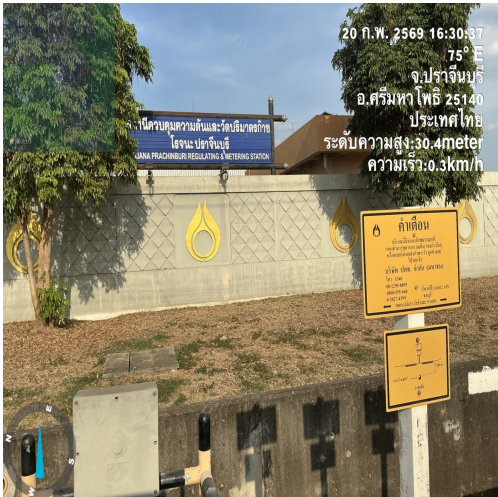
| วันที่ | Route Code<br>(RC) | KP หรือ สถานีที่ | GPS | | ชนิดของสิ่งผิดปกติ | รายละเอียดความผิดปกติ<br>จากการตรวจสอบแนวทอทางธรรมชาติ | แผนการดำเนินการ | สถานะการดำเนินการ |
|---|---|---|---|---|---|---|---|---|
| 20/2/2026 | RC491101 | 615.0000 | 13.837158 | 101.523201 | 14 | Checkpoint RJN Gate | | In Process |

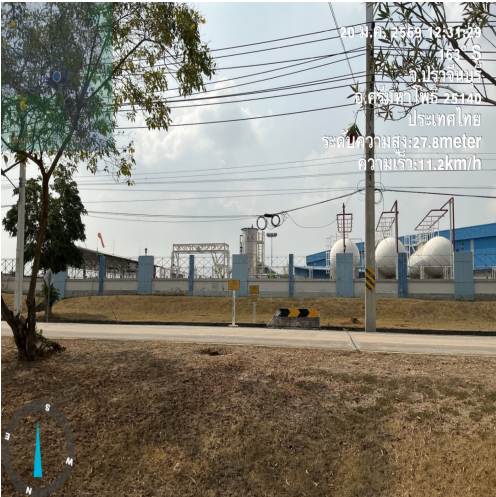
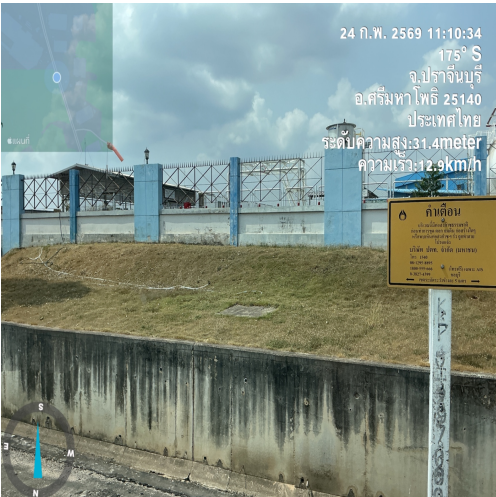
| วันที่ | Route Code<br>(RC) | KP หรือ สถานีที่ | GPS | | ชนิดของสิ่งกีดขวาง | รายละเอียดความคิดปกติ<br>จากการตรวจสอบแนวทอทางธรรมชาติ | แผนการดำเนินการ | สถานะการดำเนินการ |
|---|---|---|---|---|---|---|---|---|
| 24/2/2026 | RC491101 | 0.0000 | 13.838981 | 101.522219 | 14 | Checkpoint KBI | | In Process |

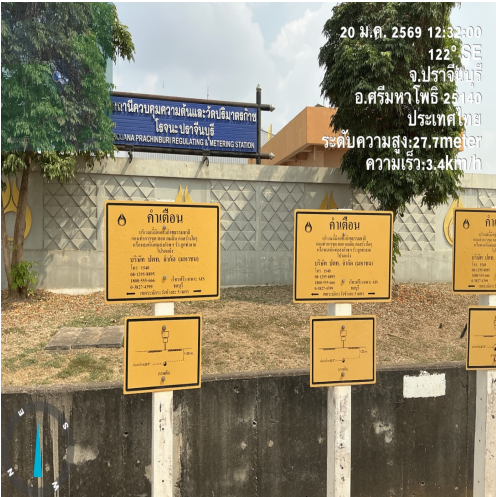
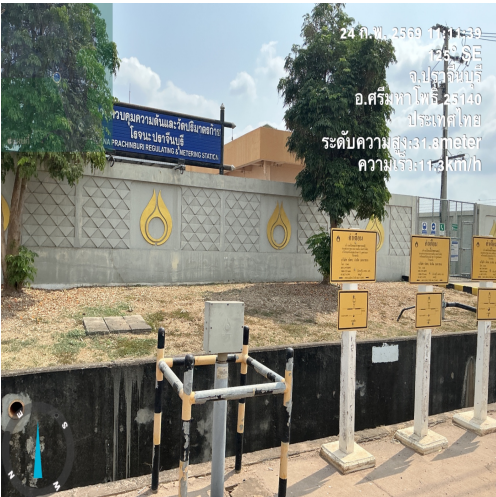
| วันที่ | Route Code (RC) | KP หรือ สถานีที่ | GPS | | ชนิดของสิ่งกีดขวาง | รายละเอียดความผิดปกติจากการตรวจสอบแนวทอทางธรรมชาติ | แผนการดำเนินการ | สถานะการดำเนินการ |
|---|---|---|---|---|---|---|---|---|
| 24/2/2026 | RC491101 | 615.0000 | 13.837158 | 101.523201 | 14 | Checkpoint RJN Gate | | In Process |

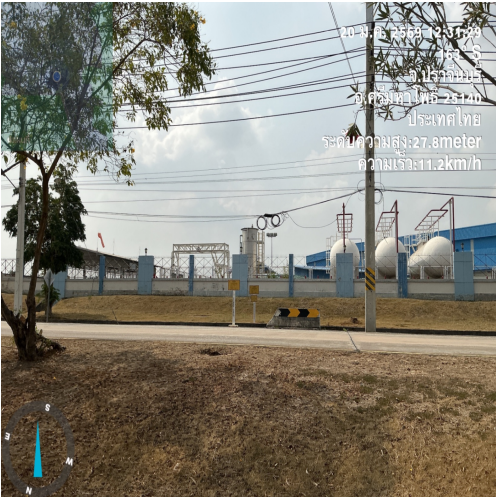
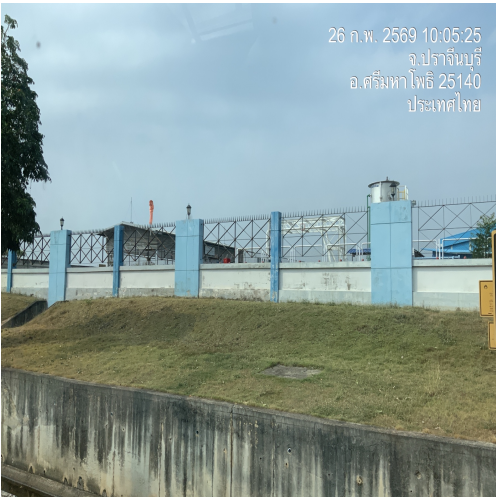
| วันที่ | Route Code<br>(RC) | KP หรือ สถานีที่ | GPS | | ชนิดของสิ่งผิดปกติ | รายละเอียดความผิดปกติ<br>จากการตรวจสอบแนวทอทางธรรมชาติ | แผนการดำเนินการ | สถานะการดำเนินการ |
|---|---|---|---|---|---|---|---|---|
| 26/2/2026 | RC491101 | 0.0000 | 13.838981 | 101.522219 | 14 | Checkpoint KBI | | In Process |

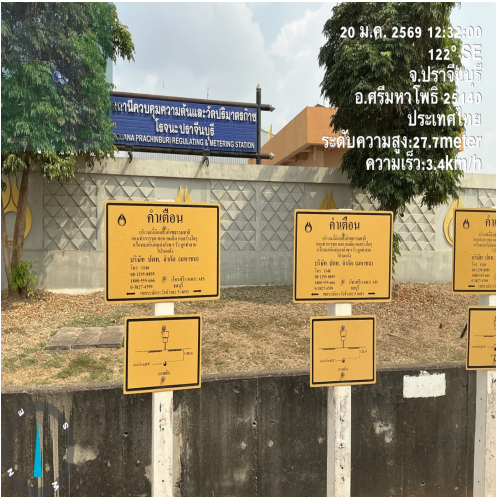
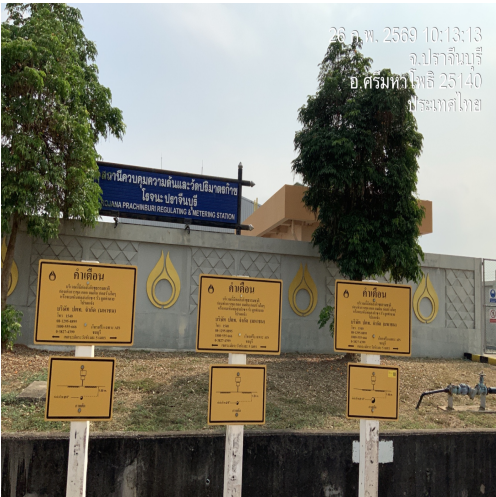
| วันที่ | Route Code<br>(RC) | KP หรือ สถานีที่ | GPS | | ชนิดของสิ่งกีดขวาง | รายละเอียดความผิดปกติ<br>จากการตรวจสอบแนวทอทางธรรมชาติ | แผนการดำเนินการ | สถานะการดำเนินการ |
|---|---|---|---|---|---|---|---|---|
| 26/2/2026 | RC491101 | 615.0000 | 13.837158 | 101.523201 | 14 | Checkpoint RJN Gate | | In Process |
