รายการตรวจสอบแนวท่อก๊าซธรรมชาติ (Pipeline Patrolling Form)

กลุ่มใบอนุญาต License group : Rojana Prachinburi Industrail Park Project

Route Name : RC491101

รายงานความผิดปกติการตรวจสอบแนวท่อก๊าซธรรมชาติ (Patrolling Anomaly Report)

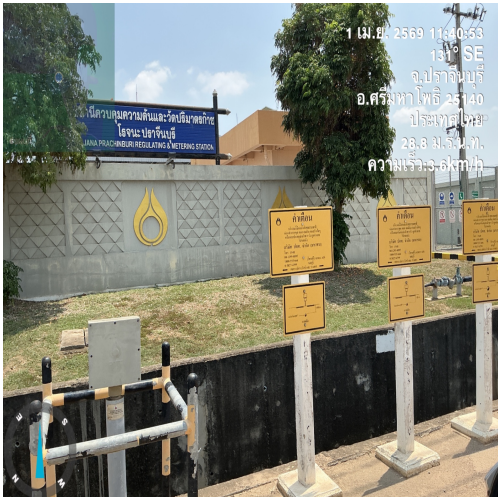
| วันที่ | Route Code (RC) | KP หรือ สถานีที่ | GPS | | ชนิดของสิ่งกีดขวาง | รายละเอียดความผิดปกติจากการตรวจสอบแนวทอทางธรรมชาติ | แผนการดำเนินการ | สถานะการดำเนินการ |
|---|---|---|---|---|---|---|---|---|
| 1/4/2026 | RC491101 | 615.0000 | 13.837158 | 101.523201 | 14 | Checkpoint RJN Gate | | In Process |

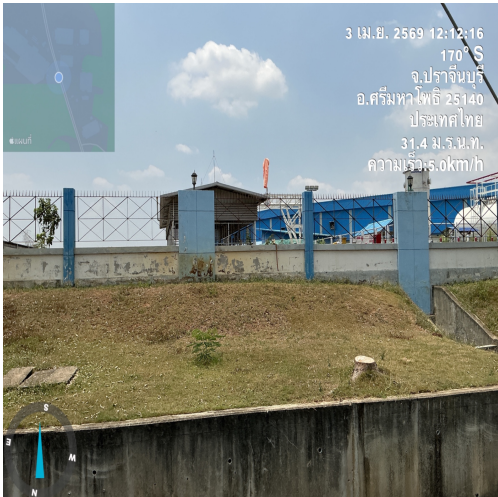
| วันที่ | Route Code<br>(RC) | KP หรือ สถานีที่ | GPS | | ชนิดของสิ่งกีดขวาง | รายละเอียดความผิดปกติ<br>จากการตรวจสอบแนวทอทางธรรมชาติ | แผนการดำเนินการ | สถานะการดำเนินการ |
|---|---|---|---|---|---|---|---|---|
| 3/4/2026 | RC491101 | 0.0000 | 13.838981 | 101.522219 | 14 | Checkpoint KBI | | In Process |

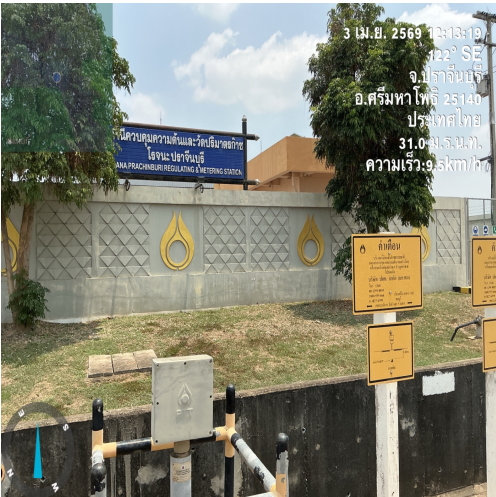
| วันที่ | Route Code (RC) | KP หรือ สถานีที่ | GPS | | ชนิดของสิ่งกีดขวาง | รายละเอียดความผิดปกติจากการตรวจสอบแนวทอทางรวมชาติ | แผนการดำเนินการ | สถานะการดำเนินการ |
|---|---|---|---|---|---|---|---|---|
| 3/4/2026 | RC491101 | 615.0000 | 13.837158 | 101.523201 | 14 | Checkpoint RJN Gate | | In Process |

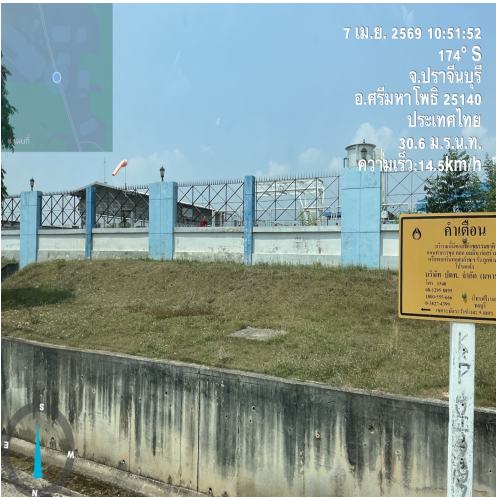
| วันที่ | Route Code (RC) | KP หรือ สถานีที่ | GPS | | ชนิดของสิ่งกีดขวาง | รายละเอียดความผิดปกติ<br>จากการตรวจสอบแนวทอทางธรรมชาติ | แผนการดำเนินการ | สถานะการดำเนินการ |
|---|---|---|---|---|---|---|---|---|
| 7/4/2026 | RC491101 | 0.0000 | 13.838981 | 101.522219 | 14 | Checkpoint KBI | | In Process |

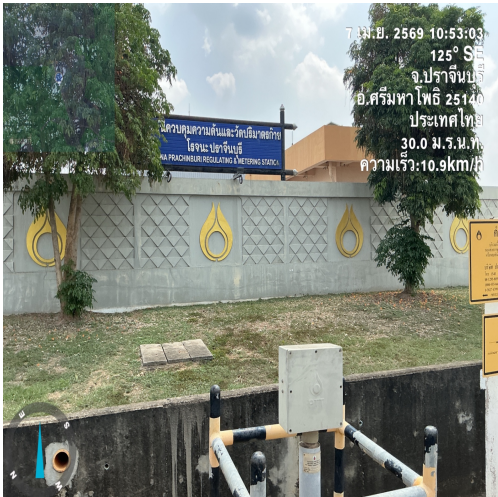
| วันที่ | Route Code (RC) | KP หรือ สถานีที่ | GPS | | ชนิดของสิ่งกีดขวาง | รายละเอียดความผิดปกติจากการตรวจสอบแนวทอทางธรรมชาติ | แผนการดำเนินการ | สถานะการดำเนินการ |
|---|---|---|---|---|---|---|---|---|
| 7/4/2026 | RC491101 | 615.0000 | 13.837158 | 101.523201 | 14 | Checkpoint RJN Gate | | In Process |

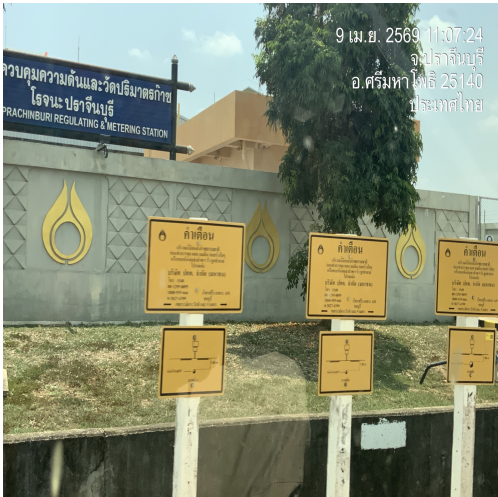
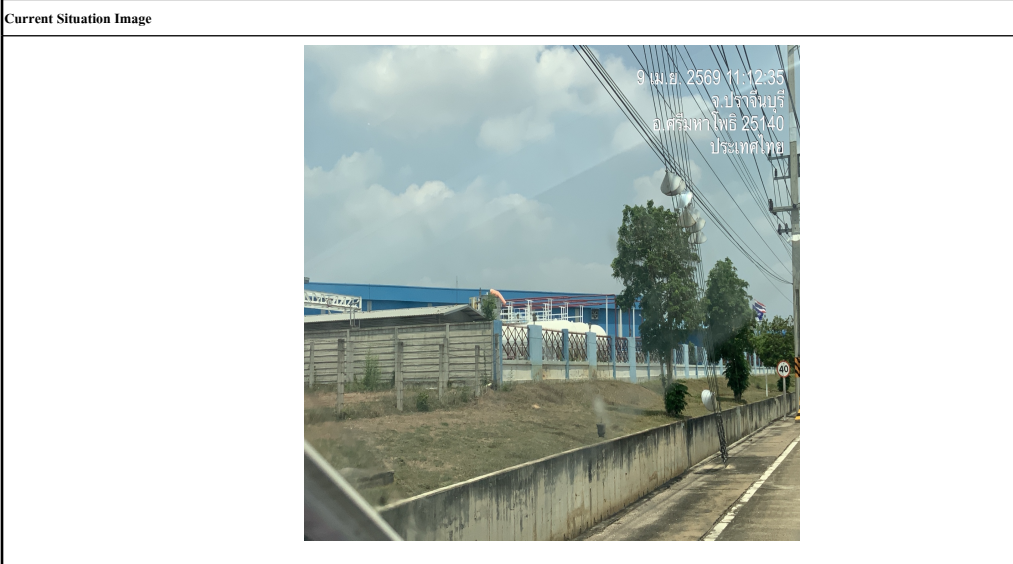
| วันที่ | Route Code (RC) | KP หรือ สถานีที่ | GPS | | ชนิดของสิ่งผิดปกติ | รายละเอียดความผิดปกติ<br>จากการตรวจสอบแนวทอทางธรรมชาติ | แผนการดำเนินการ | สถานะการดำเนินการ |
|---|---|---|---|---|---|---|---|---|
| 9/4/2026 | RC491101 | 615.0000 | 13.837158 | 101.523201 | 14 | Checkpoint RJN Gate | | In Process |

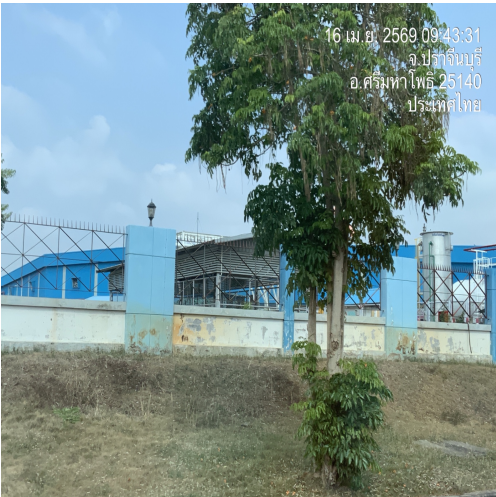
| วันที่ | Route Code (RC) | KP หรือ สถานีที่ | GPS | | ชนิดของสิ่งกีดขวาง | รายละเอียดความผิดปกติจากการตรวจสอบแนวทอทางธรรมชาติ | แผนการดำเนินการ | สถานะการดำเนินการ |
|---|---|---|---|---|---|---|---|---|
| 16/4/2026 | RC491101 | 0.0000 | 13.838981 | 101.522219 | 14 | Checkpoint KBI | | In Process |

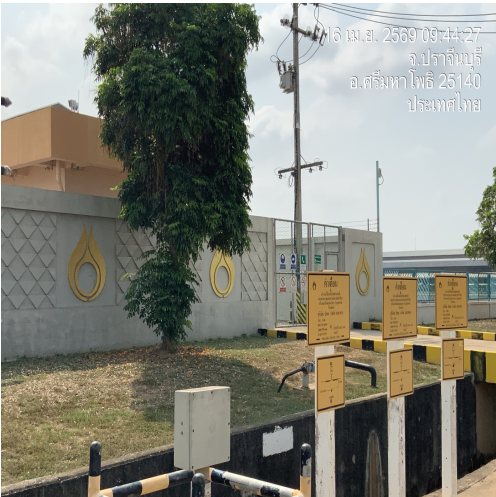
| วันที่ | Route Code (RC) | KP หรือ สถานีที่ | GPS | | ชนิดของสิ่งผิดปกติ | รายละเอียดความคิดปกติ<br>จากการตรวจสอบแนวทอทางธรรมชาติ | แผนการดำเนินการ | สถานะการดำเนินการ |
|---|---|---|---|---|---|---|---|---|
| 16/4/2026 | RC491101 | 615.0000 | 13.837158 | 101.523201 | 14 | Checkpoint RJN Gate | | In Process |

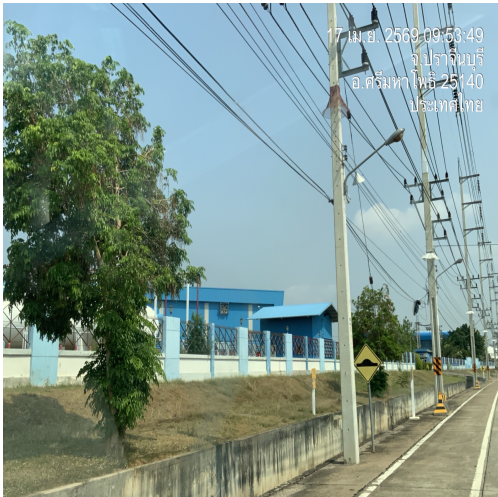
| วันที่ | Route Code<br>(RC) | KP หรือ สถานีที่ | GPS | | ชนิดของสิ่งกีดขวาง | รายละเอียดความผิดปกติ<br>จากการตรวจสอบแนวทอทางธรรมชาติ | แผนการดำเนินการ | สถานะการดำเนินการ |
|---|---|---|---|---|---|---|---|---|
| 17/4/2026 | RC491101 | 0.0000 | 13.838981 | 101.522219 | 14 | Checkpoint KBI | | In Process |

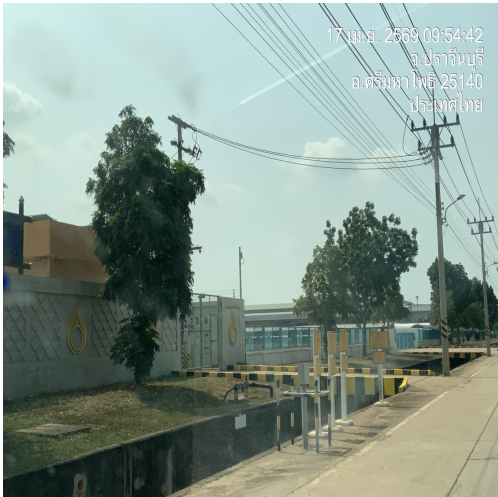
| วันที่ | Route Code (RC) | KP หรือ สถานีที่ | GPS | | ชนิดของสิ่งผิดปกติ | รายละเอียดความผิดปกติ<br>จากการตรวจสอบแนวทอทางธรรมชาติ | แผนการดำเนินการ | สถานะการดำเนินการ |
|---|---|---|---|---|---|---|---|---|
| 17/4/2026 | RC491101 | 615.0000 | 13.837158 | 101.523201 | 14 | Checkpoint RJN Gate | | In Process |

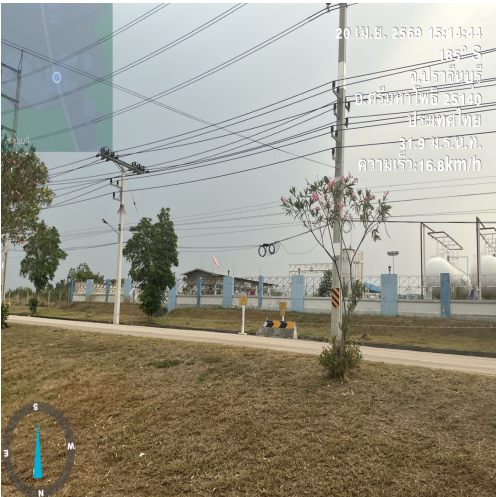
| วันที่ | Route Code (RC) | KP หรือ สถานีที่ | GPS | | ชนิดของสิ่งกีดขวาง | รายละเอียดความผิดปกติ<br>จากการตรวจสอบแนวทอทางธรรมชาติ | แผนการดำเนินการ | สถานะการดำเนินการ |
|---|---|---|---|---|---|---|---|---|
| 20/4/2026 | RC491101 | 0.0000 | 13.838981 | 101.522219 | 14 | Checkpoint KBI | | In Process |

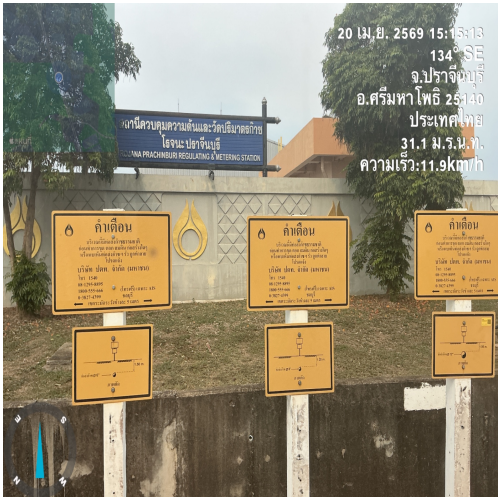
| วันที่ | Route Code (RC) | KP หรือ สถานีที่ | GPS | | ชนิดของสิ่งผิดปกติ | รายละเอียดความผิดปกติจากการตรวจสอบแนวท่อก๊าซธรรมชาติ | แผนการดำเนินการ | สถานะการดำเนินการ |
|---|---|---|---|---|---|---|---|---|
| 20/4/2026 | RC491101 | 615.0000 | 13.837158 | 101.523201 | 14 | Checkpoint RJN Gate | | In Process |

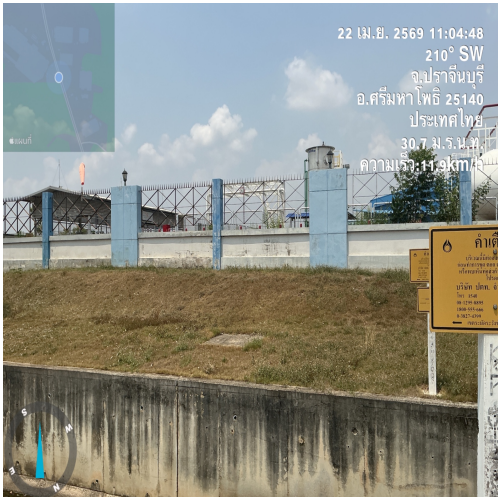
| วันที่ | Route Code<br>(RC) | KP หรือ สถานีที่ | GPS | | ชนิดของสิ่งผิดปกติ | รายละเอียดความผิดปกติ<br>จากการตรวจสอบแนวทอทางธรรมชาติ | แผนการดำเนินการ | สถานะการดำเนินการ |
|---|---|---|---|---|---|---|---|---|
| 22/4/2026 | RC491101 | 0.0000 | 13.838981 | 101.522219 | 14 | Checkpoint KBI | | In Process |

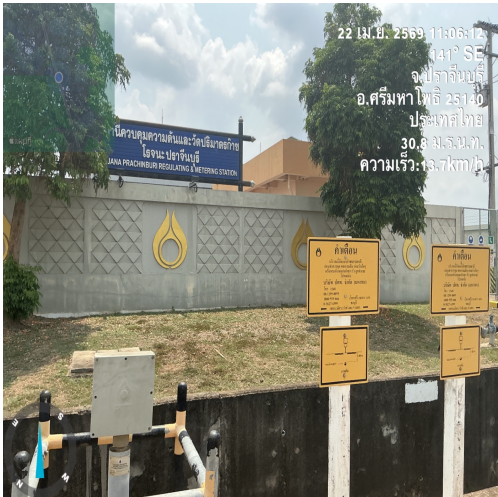
| วันที่ | Route Code (RC) | KP หรือ สถานีที่ | GPS | | ชนิดของสิ่งกีดขวาง | รายละเอียดความผิดปกติจากการตรวจสอบแนวท่อก๊าซธรรมชาติ | แผนการดำเนินการ | สถานะการดำเนินการ |
|---|---|---|---|---|---|---|---|---|
| 22/4/2026 | RC491101 | 615.0000 | 13.837158 | 101.523201 | 14 | Checkpoint RJN Gate | | In Process |

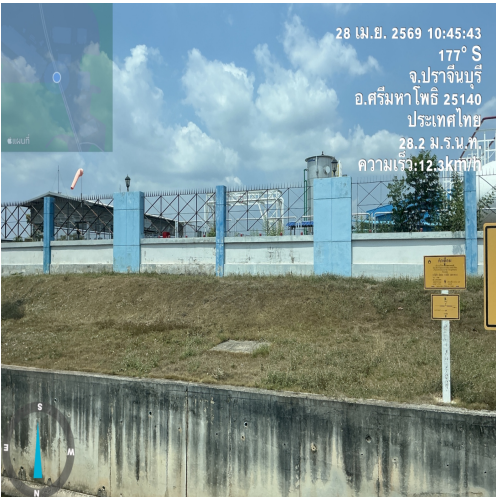
| วันที่ | Route Code<br>(RC) | KP หรือ สถานีที่ | GPS | | ชนิดของสิ่งผิดปกติ | รายละเอียดความผิดปกติ<br>จากการตรวจสอบแนวทอทางธรรมชาติ | แผนการดำเนินการ | สถานะการดำเนินการ |
|---|---|---|---|---|---|---|---|---|
| 28/4/2026 | RC491101 | 0.0000 | 13.838981 | 101.522219 | 14 | Checkpoint KBI | | In Process |

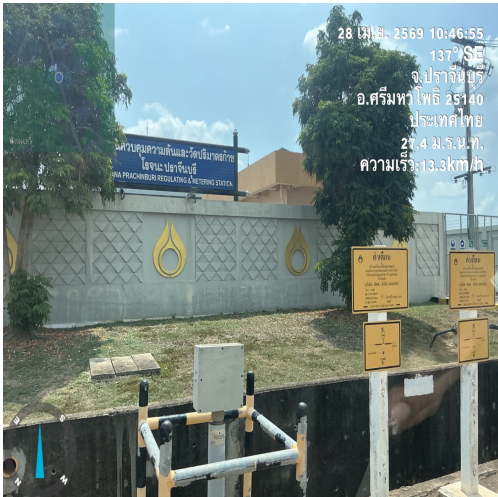
| วันที่ | Route Code (RC) | KP หรือ สถานีที่ | GPS | | ชนิดของสิ่งผิดปกติ | รายละเอียดความผิดปกติ<br>จากการตรวจสอบแนวทอทางธรรมชาติ | แผนการดำเนินการ | สถานะการดำเนินการ |
|---|---|---|---|---|---|---|---|---|
| 28/4/2026 | RC491101 | 615.0000 | 13.837158 | 101.523201 | 14 | Checkpoint RJN Gate | | In Process |
