รายการตรวจสอบแนวท่อก๊าซธรรมชาติ (Pipeline Patrolling Form)

กลุ่มใบอนุญาต License group : Rojana Prachinburi Industrail Park Project

Route Name : RC491101

รายงานความผิดปกติการตรวจสอบแนวท่อก๊าซธรรมชาติ (Patrolling Anomaly Report)

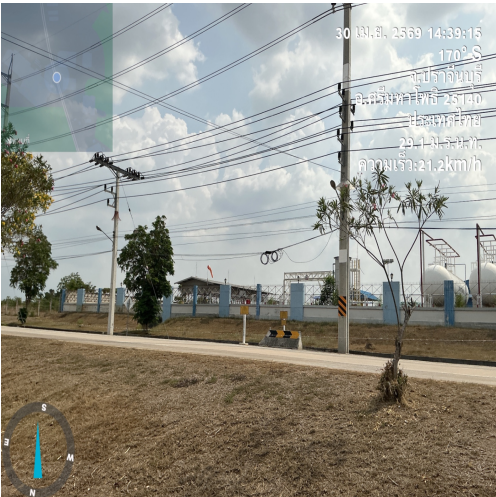
| วันที่ | Route Code<br>(RC) | KP หรือ สถานีที่ | GPS | | ชนิดของสิ่งกีดขวาง | รายละเอียดความผิดปกติ<br>จากการตรวจสอบแนวทอทางธรรมชาติ | แผนการดำเนินการ | สถานะการดำเนินการ |
|---|---|---|---|---|---|---|---|---|
| 30/4/2026 | RC491101 | 0.0000 | 13.838981 | 101.522219 | 14 | Checkpoint KBI | | In Process |

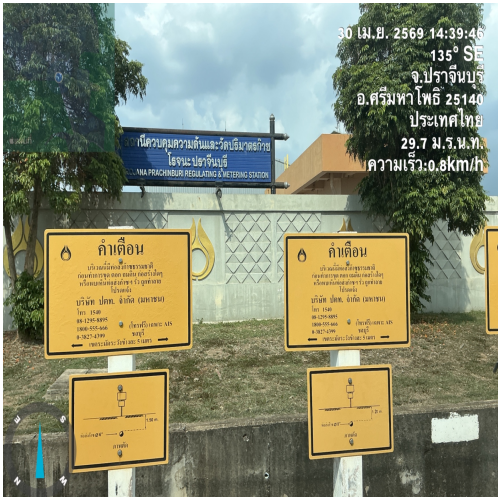
| วันที่ | Route Code (RC) | KP หรือ สถานีที่ | GPS | | ชนิดของสิ่งผิดปกติ | รายละเอียดความผิดปกติ<br>จากการตรวจสอบแนวทอทางธรรมชาติ | แผนการดำเนินการ | สถานะการดำเนินการ |
|---|---|---|---|---|---|---|---|---|
| 30/4/2026 | RC491101 | 615.0000 | 13.837158 | 101.523201 | 14 | Checkpoint RJN Gate | | In Process |

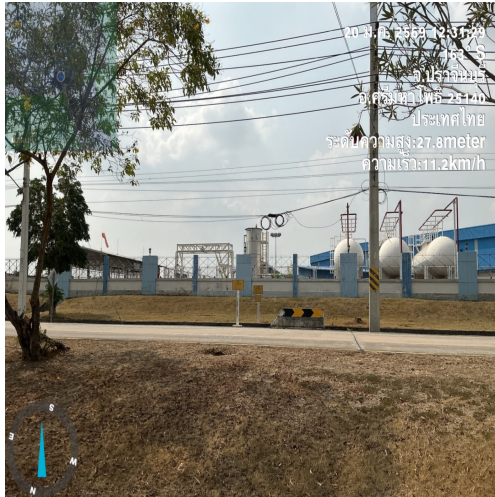
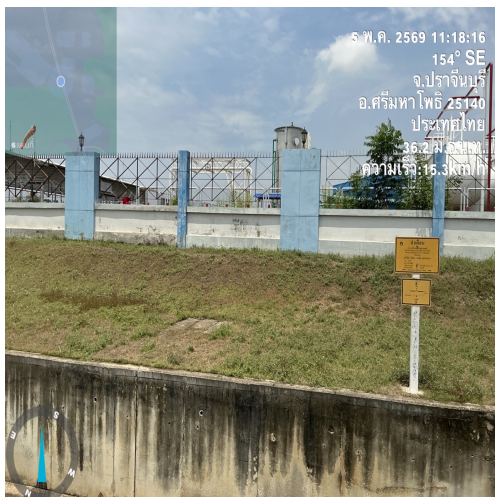
| วันที่ | Route Code (RC) | KP หรือ สถานี | GPS | | ชนิดของสิ่งกีดขวาง | รายละเอียดความผิดปกติจากการตรวจสอบภาพถ่ายรวมชาติ | แผนการดำเนินการ | สถานะการดำเนินการ |
|---|---|---|---|---|---|---|---|---|
| 5/5/2026 | RC491101 | 0.0000 | 13.838981 | 101.522219 | 14 | Checkpoint KBI | | In Process |

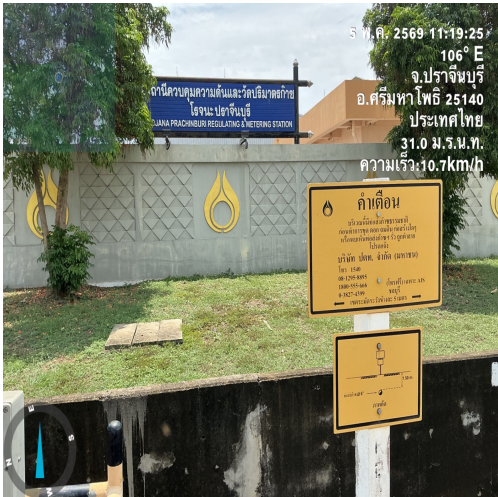
| วันที่ | Route Code (RC) | KP หรือ สถานีที่ | GPS | | ชนิดของสิ่งผิดปกติ | รายละเอียดความผิดปกติ<br>จากการตรวจสอบแนวทอทางธรรมชาติ | แผนการดำเนินการ | สถานะการดำเนินการ |
|---|---|---|---|---|---|---|---|---|
| 5/5/2026 | RC491101 | 615.0000 | 13.837158 | 101.523201 | 14 | Checkpoint RJN Gate | | In Process |
