ภาคผนวกที่ 2 ภาพแสดงการตรวจสอบการปฏิบัติงานตามเงื่อนไขของมาตรการ  
ป้องกันผลกระทบสิ่งแวดล้อม

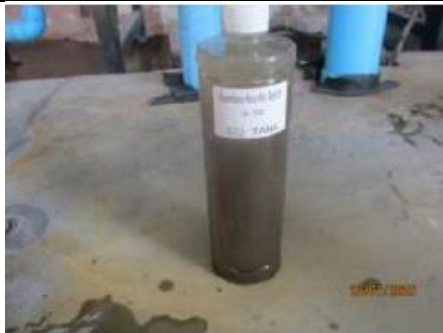
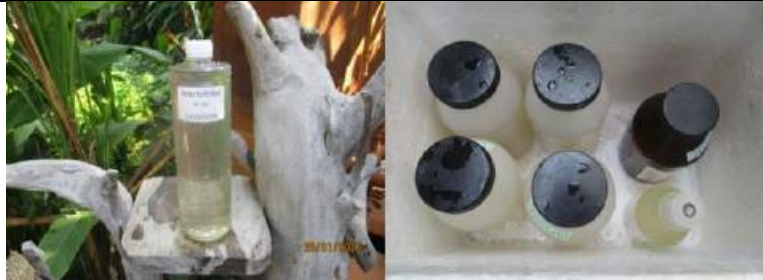
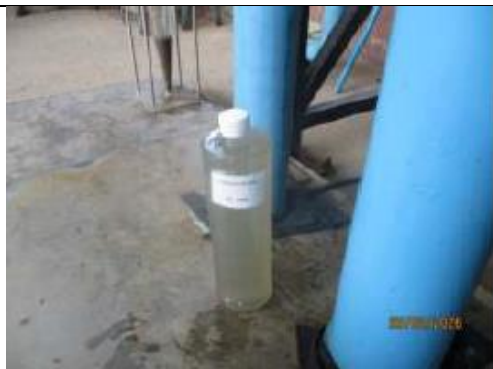
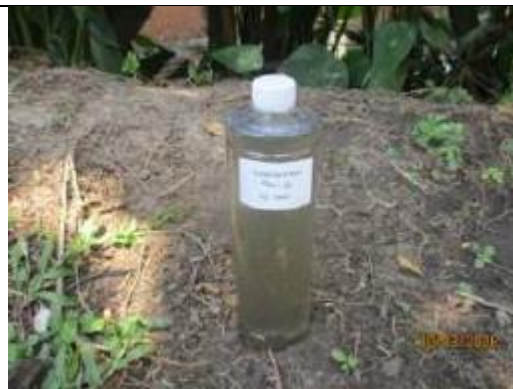
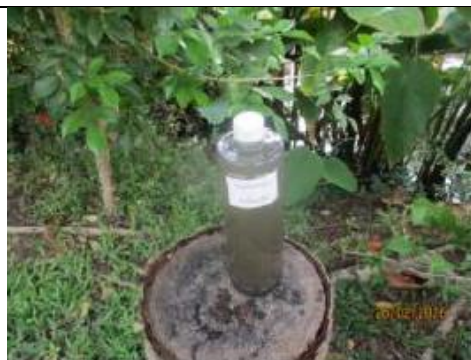
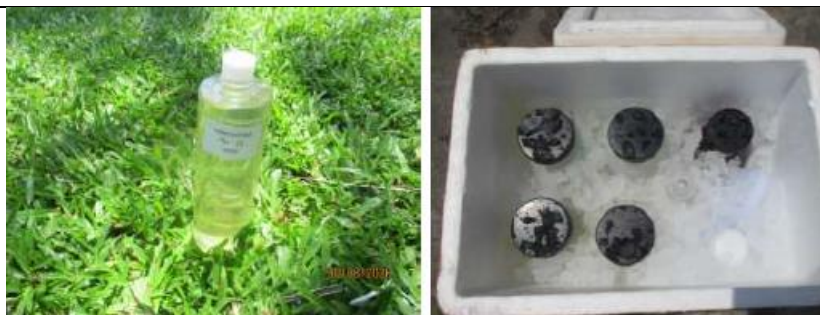
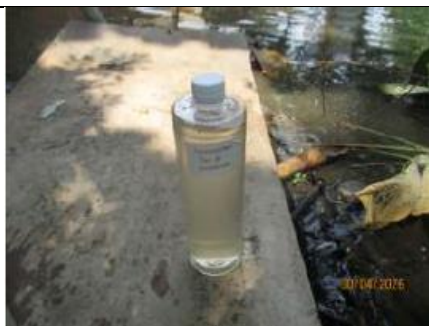
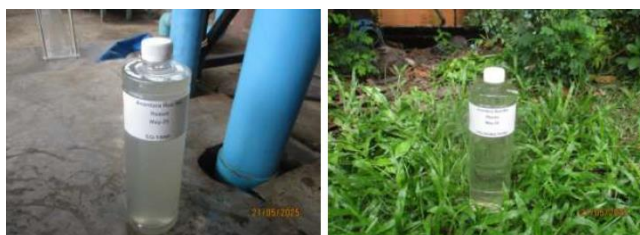
รูปภาพ : จัดให้มีการบำบัดน้ำเสียที่เกิดขึ้นจากโครงการให้ได้มาตรฐานคุณภาพน้ำทิ้ง

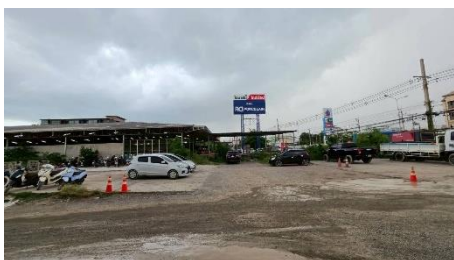
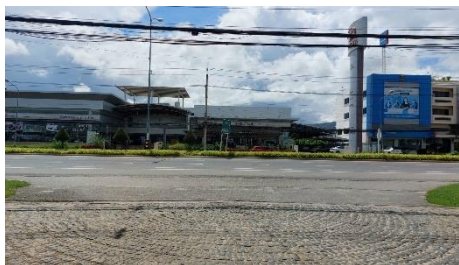
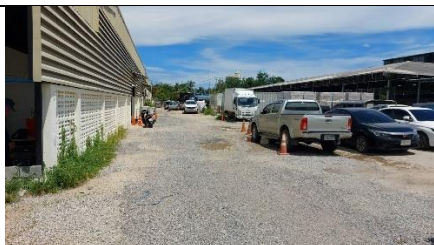
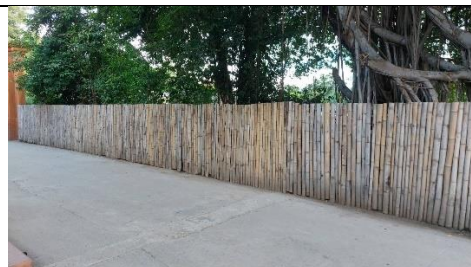
รูปภาพ : จัดระบบการจราจรภายในโครงการให้เหมาะสมกับสภาพจราจรภายในบริเวณโรงแรม

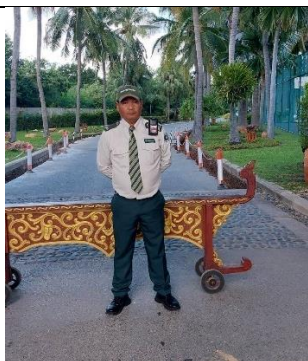
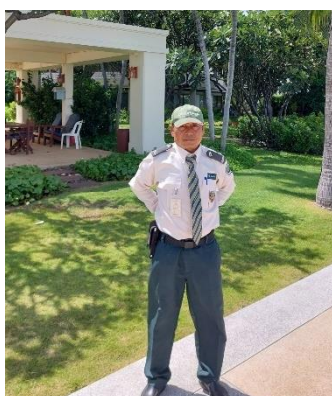
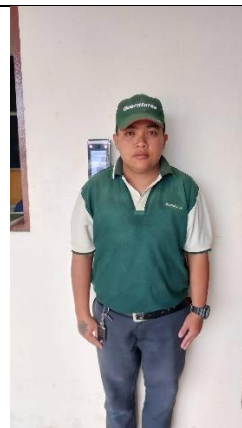
รูปภาพ : จัดให้มีพนักงานรักษาความปลอดภัยทำหน้าที่อำนวยความสะดวกในการเข้า - ออก

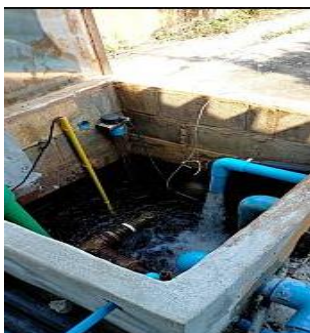
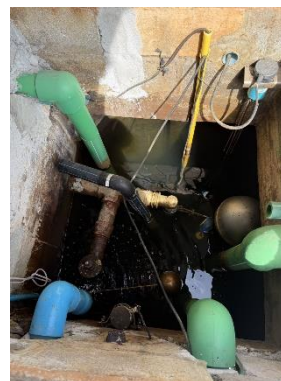
รูปภาพ : ตรวจสอบรอยรั่วของท่อจ่ายน้ำ บริเวณรอยต่อและปั๊มสูบน้ำ เพื่อลดการสูญเสียการใช้น้ำ

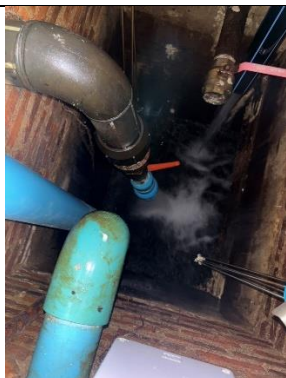
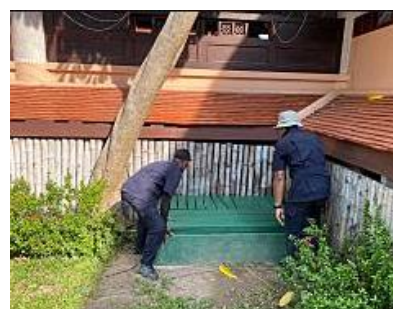
รูปภาพ : ตรวจสอบเครื่องตรวจจับปริมาณการตกตะกอนภายในถังเก็บน้ำใต้ดินโครงการ

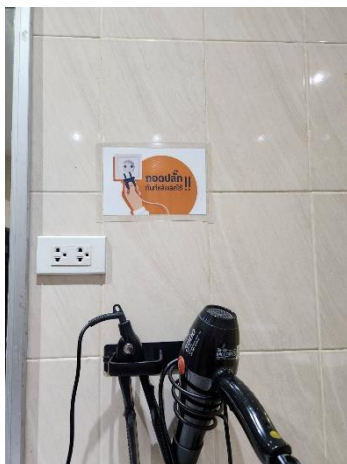
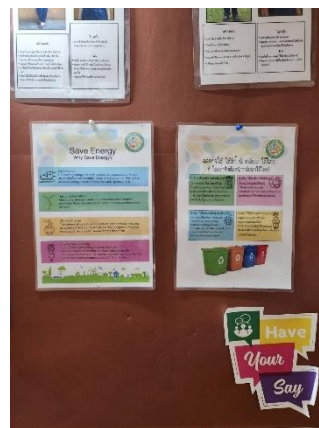
รูปภาพ : ตรวจสอบและสอดคล้อง กรณีพบเห็นการชำรุดของสายไฟฟ้า หรือ เครื่องใช้ไฟฟ้า รีบทำการแก้ไข ปรับเปลี่ยนทันที
