รายงานผลการปฏิบัติตามเงื่อนไขของมาตรการป้องกันและแก้ไขผลกระทบสิ่งแวดล้อม  
และมาตรการติดตามตรวจสอบคุณภาพสิ่งแวดล้อม (ระยะดำเนินการ)

ประจำเดือนมกราคม – มิถุนายน 2569

โครงการไอทีโอ โมบิ สุขุมวิท 40

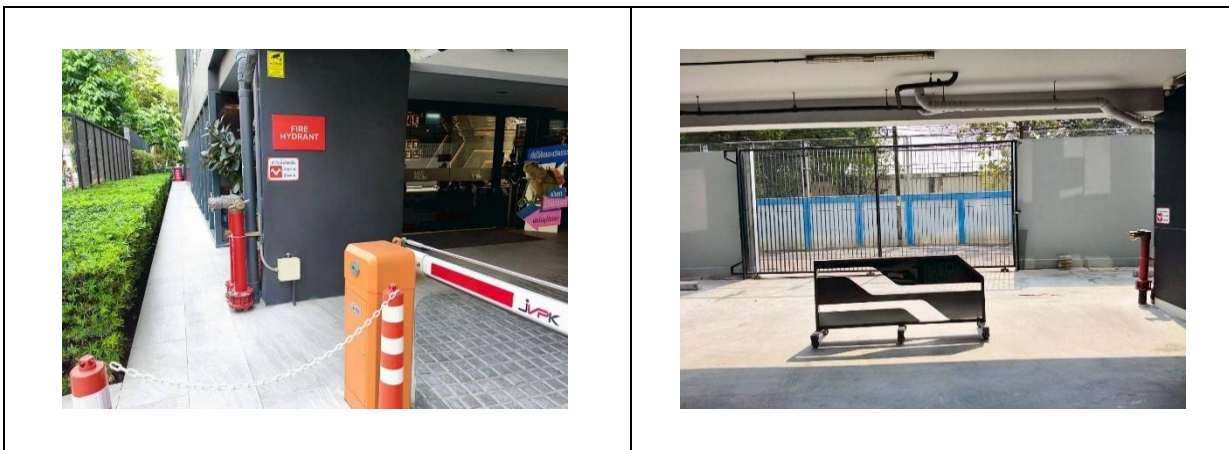
ภาพที่ 1 รั้วรอบพื้นที่โครงการ

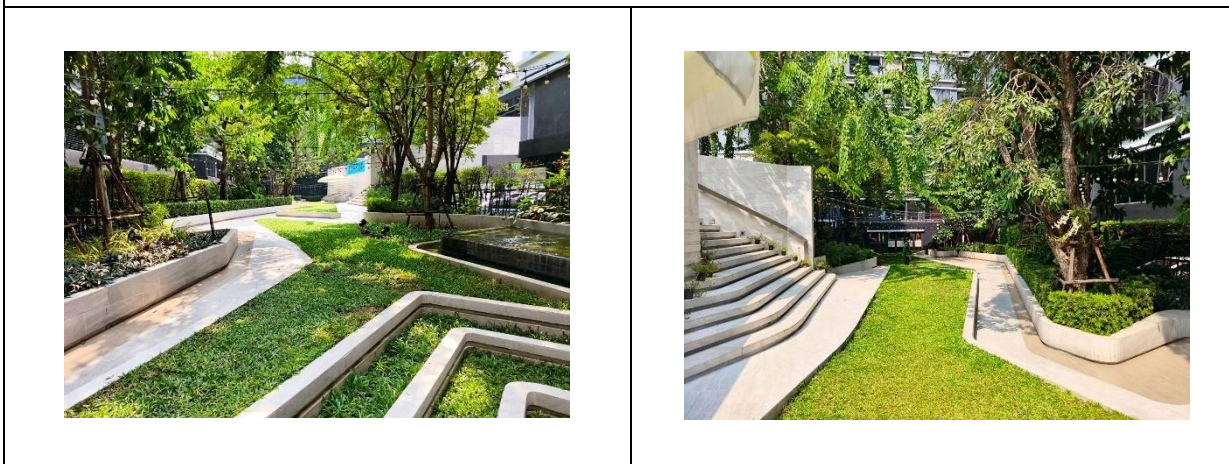
ภาพที่ 2 สภาพพื้นที่สีเขียว

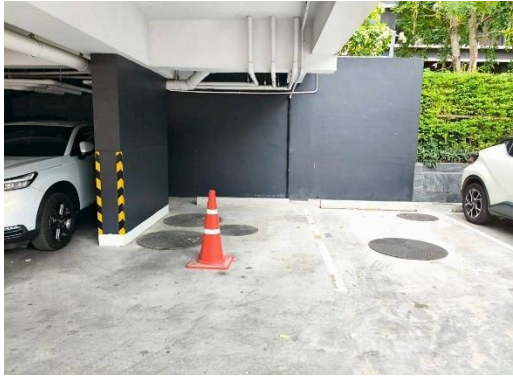
| <p>ภาพที่ 10 ระบบบำบัดน้ำเสีย</p> | <p>ภาพที่ 11 ป่อดิน</p> |

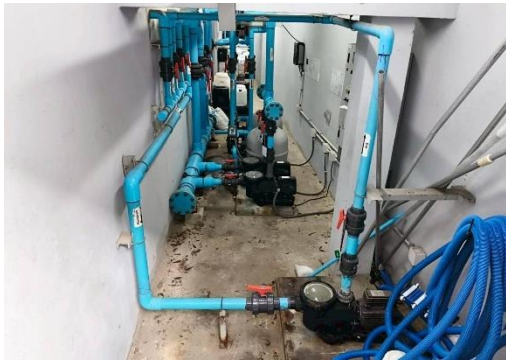
ภาพที่ 22 ระบบกรองสระว่ายน้ำ

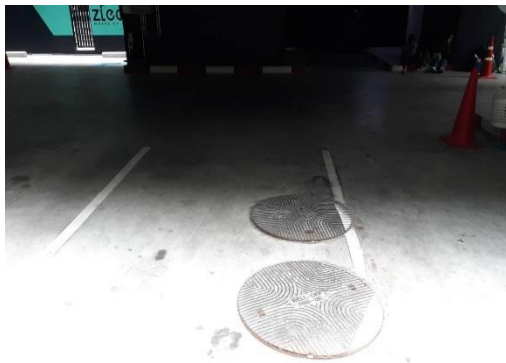
ภาพที่ 24 บ่อหน่วงน้ำ

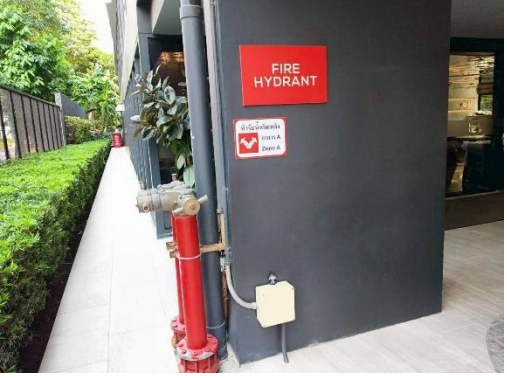
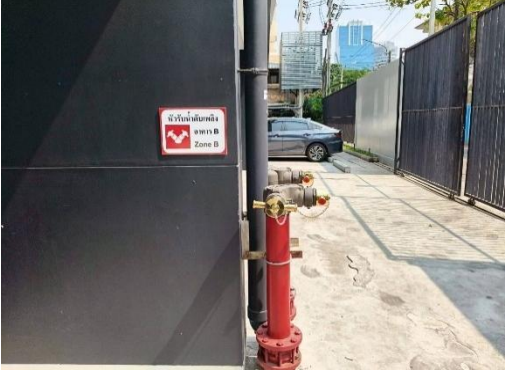
| <p>ภาพที่ 30 หัวรับน้ำดับเพลิงภายนอกอาคาร (Fire Department Connector FDC)</p> | |

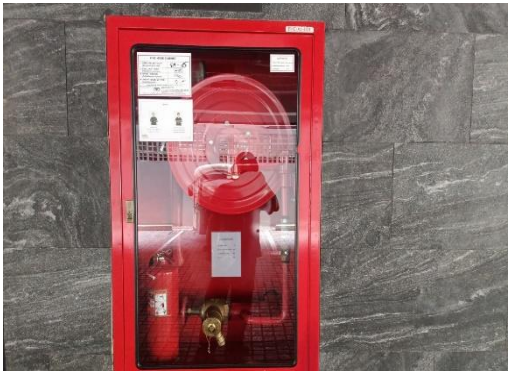
| <p>ภาพที่ 31 ตู้เก็บสายฉีดน้ำดับเพลิงพร้อมอุปกรณ์ (FHC)</p> | <p>ภาพที่ 32 แผงควบคุม (Fire Alarm Control Panel FCP)</p> |

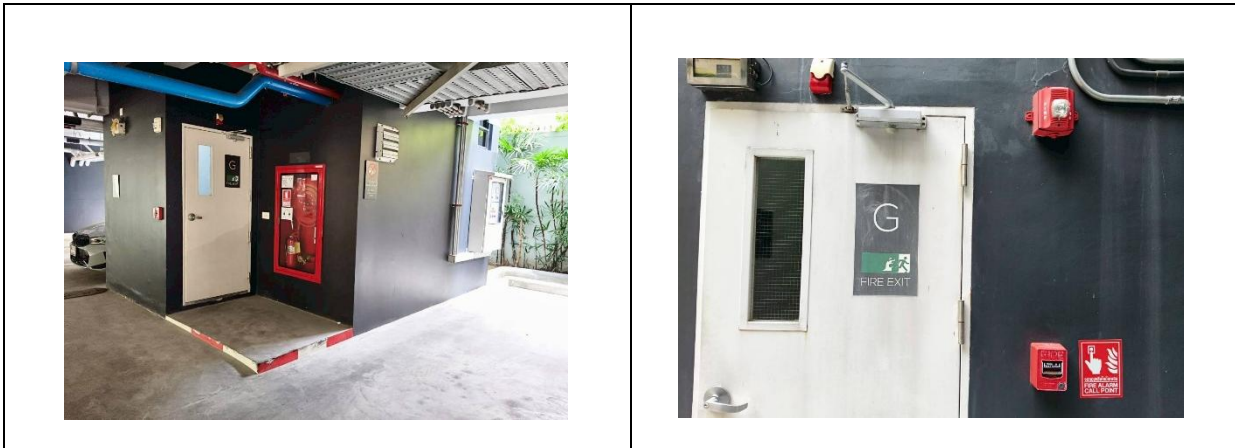
ภาพที่ 37 บันไดหนีไฟ

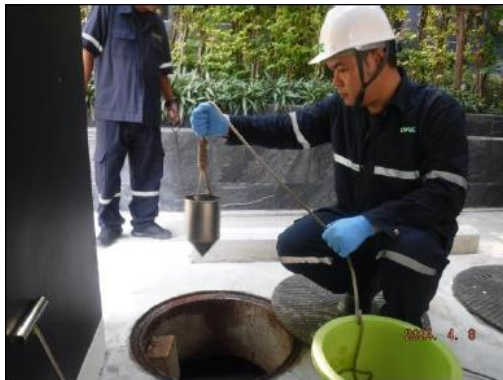
(บริเวณน้ำเสียก่อนเข้าระบบบำบัด)

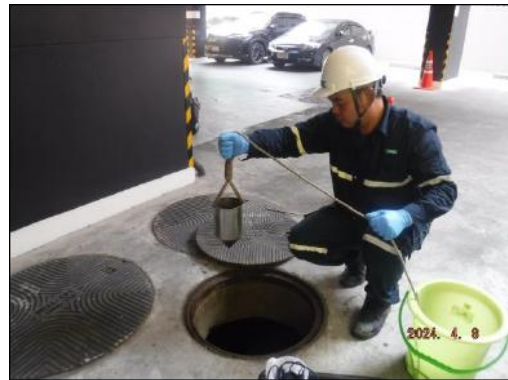
(บริเวณน้ำทิ้งหลังออกจากระบบบำบัด)

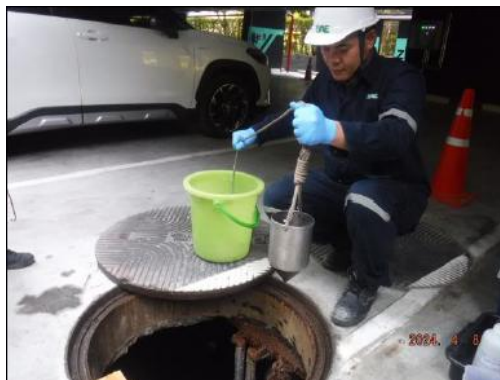
(บริเวณคุณภาพน้ำก่อนระบายออกสู่ภายนอกโครงการ)
