การปฏิบัติตามมาตรการติดตาม

ตรวจสอบและการแก้ไขผลกระทบสิ่งแวดล้อม

โครงการได้ทำการสรุปผลการปฏิบัติตามมาตรการป้องกัน และแก้ไขผลกระทบสิ่งแวดล้อม  
ที่เสนอไว้ในรายงานการวิเคราะห์ผลกระทบสิ่งแวดล้อม ของโครงการ ดี คอนโด บลิซ ประจำเดือน มกราคม – มิถุนายน 2569 ซึ่ง  
ครอบคลุมปัจจัยทางสิ่งแวดล้อมที่สำคัญ คือ

**ตารางที่ ๑** แบบรายงานผลการมาตรการติดตามตรวจสอบผลกระทบสิ่งแวดล้อม ของโครงการดี คอนโด บลิซ  
ประจำเดือน มกราคม – มิถุนายน 2569

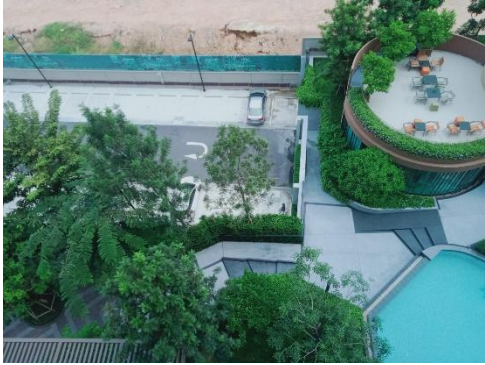
| มาตรการป้องกันและแก้ไขผลกระทบสิ่งแวดล้อมและมาตรการติดตามตรวจสอบผลกระทบสิ่งแวดล้อม | ผลการปฏิบัติตามมาตรการฯ | ปัญหา อุปสรรค ที่ไม่สามารถปฏิบัติตามมาตรการ และแนวทางแก้ไข |
|---|---|---|
| <b>1.ภูมิประเทศ</b><br><br>- โครงการจัดให้มีการตรวจสอบ ดูแลบำรุงรักษา ต้นไม้และพืชคลุมดินให้เจริญงอกงาม เต็มโตทุก 1 สัปดาห์ | | - ไม่พบปัญหา |

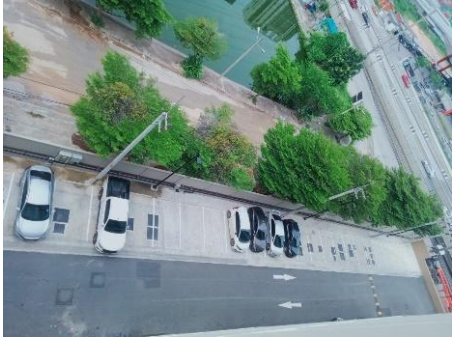
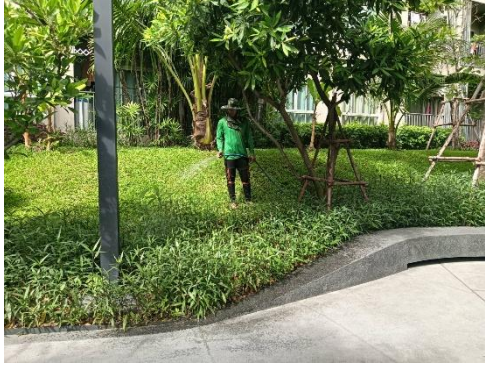
| มาตรการป้องกันและแก้ไขผลกระทบสิ่งแวดล้อมและมาตรการติดตามตรวจสอบผลกระทบสิ่งแวดล้อม | ผลการปฏิบัติตามมาตรการฯ | ปัญหา อุปสรรค ที่ไม่สามารถปฏิบัติตามมาตรการ และแนวทางแก้ไข |
|---|---|---|
| <b>2.ทรัพยากรดิน</b><br><br>- โครงการมีการตรวจสอบสภาพรั้วรอบโครงการให้มีความมั่นคงแข็งแรง<br>- มีการตัดแต่งต้นไม้ใหญ่บริเวณแนวรั้วกำแพงเพื่อป้องกันการปกคลุมอย่างสม่ำเสมอ<br><br>- มีการปลูกต้นไม้และพืชคลุมดินดูแลบำรุงรักษาให้เจริญเติบโตงอกงามอยู่เสมอ<br>ดำเนินการทุก 1 สัปดาห์ | <br><br> | - ไม่พบปัญหา<br><br>- ไม่พบปัญหา |

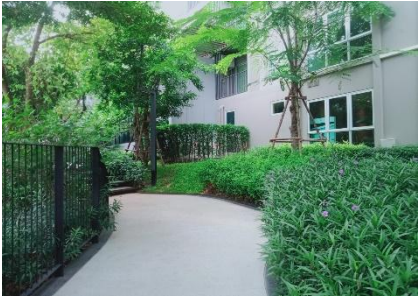
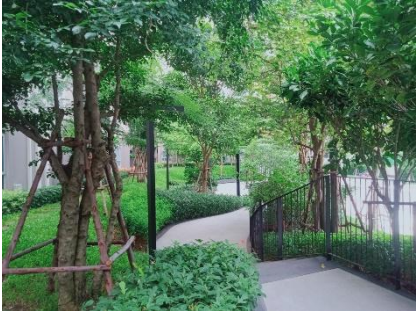
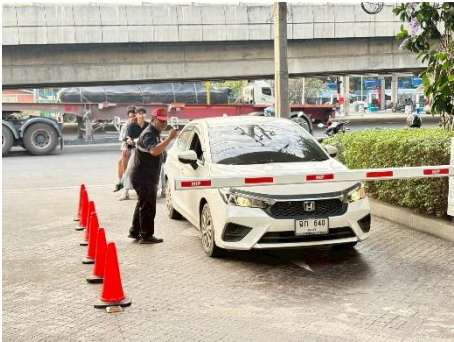
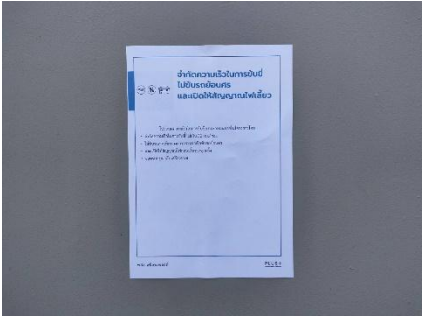
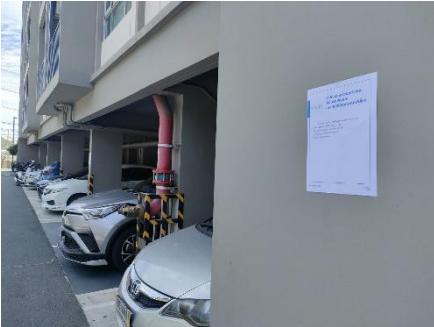
| มาตรการป้องกันและแก้ไขผลกระทบสิ่งแวดล้อมและมาตรการติดตามตรวจสอบผลกระทบสิ่งแวดล้อม | ผลการปฏิบัติตามมาตรการฯ | ปัญหา อุปสรรค ที่ไม่สามารถปฏิบัติตามมาตรการ และแนวทางแก้ไข |
|---|---|---|
| <p><b>3.คุณภาพอากาศ</b></p> <p>-โครงการจัดให้มีการปลูกต้นไม้บริเวณพื้นที่ว่างของโครงการตามที่ได้ออกแบบไว้ เพื่อเป็นพื้นที่สีเขียวของโครงการ โดยมีการปลูกพันธุ์ไม้หลากหลายชนิด รวมถึงการคงไว้ซึ่งพันธุ์ไม้เดิมพันธุ์ไม้ท้องถิ่น เนื่องจากมีสภาพที่ทนทานและเหมาะสมกับสภาพของพื้นที่ และได้จัดให้มีเจ้าหน้าที่คอยดูแลพื้นที่สีเขียวของโครงการให้อยู่ในสภาพดี และมีการปลูกเพิ่มเติมอยู่เสมอ</p> <p>- จัดให้มีเจ้าหน้าที่อำนวยความสะดวกด้านการจราจรบริเวณทางเข้า-ออกโครงการ</p> <p>- โครงการติดป้ายเตือน “ห้ามติดเครื่องยนต์ เครื่องยนต์ทิ้งไว้ในสถานที่จอดรถ” โดยรอบ</p> | | <p>- ไม่พบปัญหา</p> <p>- ไม่พบปัญหา</p> <p>- ไม่พบปัญหา</p> |

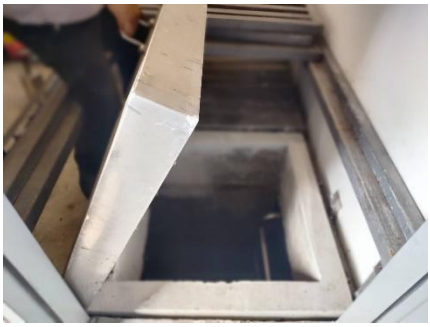
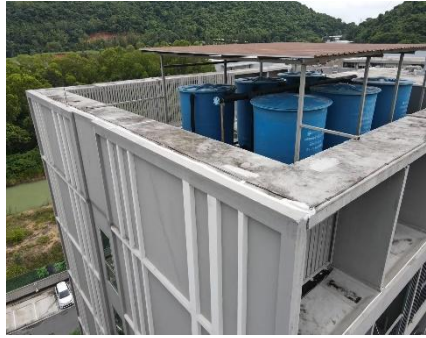
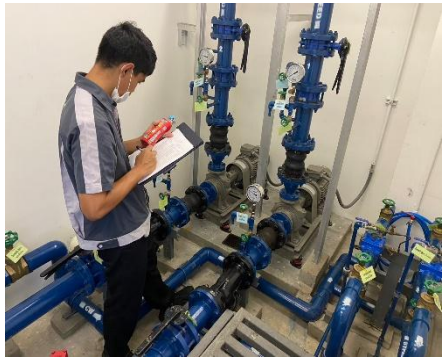
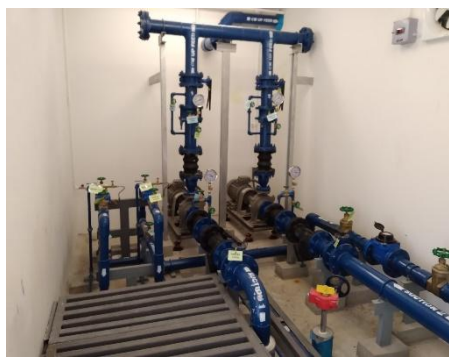
| <p>มาตรการป้องกันและแก้ไขผลกระทบสิ่งแวดล้อมและมาตรการติดตามตรวจสอบผลกระทบสิ่งแวดล้อม</p> | <p>ผลการปฏิบัติตามมาตรการฯ</p> | <p>ปัญหา อุปสรรค ที่ไม่สามารถปฏิบัติตามมาตรการ และแนวทางแก้ไข</p> |
|---|---|---|
| <p><b>4.การใช้น้ำ</b></p> <p>- โครงการได้จัดให้มีถังเก็บน้ำใต้ดินสำรองเพื่อการอุปโภค-บริโภค บริเวณอาคาร A-B และ คาดฟ้า โดยมีปริมาตรตามที่ได้ออกแบบไว้ ซึ่งมีปริมาณเพียงพอและสำรองใช้ได้ไม่น้อยกว่า 2 วัน</p> <p>- โครงการจัดเจ้าหน้าที่ในการตรวจสอบอุปกรณ์การจ่ายน้ำ การรั่วซึมของท่อประปา ภายในโครงการ ซึ่งหากพบเหตุบกพร่อง ชำรุด จะดำเนินการแก้ไขโดยทันที</p> | | <p>- ไม่พบปัญหา</p> <p>- ไม่พบปัญหา</p> |

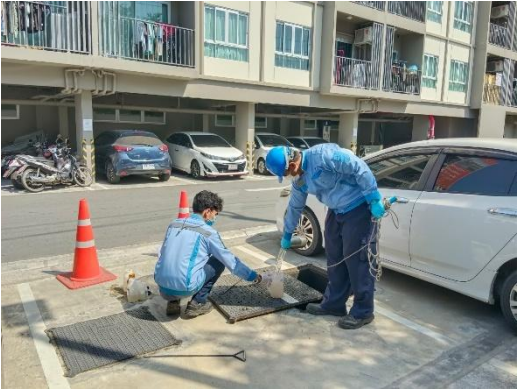
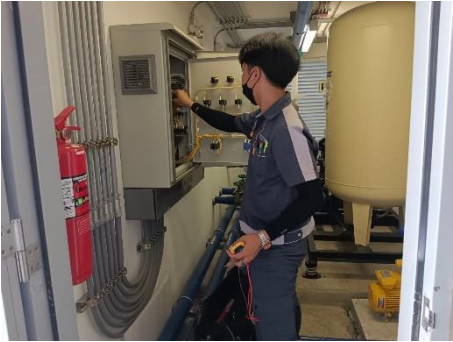
| มาตรการป้องกันและแก้ไขผลกระทบสิ่งแวดล้อมและมาตรการติดตามตรวจสอบผลกระทบสิ่งแวดล้อม | ผลการปฏิบัติตามมาตรการฯ | ปัญหา อุปสรรค ที่ไม่สามารถปฏิบัติตามมาตรการ และแนวทางแก้ไข |
|---|---|---|
| <p><b>5. การจัดการน้ำเสีย และสิ่งปฏิกูล</b></p> <ul style="list-style-type: none"> <li>- โครงการได้จัดให้มีระบบบำบัดน้ำเสียสำเร็จรูปแต่ละอาคาร ซึ่งมีประสิทธิภาพการบำบัดตามที่ได้ออกแบบไว้ และมีการตรวจสอบคุณภาพน้ำทิ้ง จำนวน 1 จุด คือ หลังออกจากระบบบำบัดน้ำเสีย และบ่อกักน้ำสุดท้ายของระบบระบายน้ำ โดยมีดัชนีที่ตรวจวัด ดังนี้ ค่า pH, BOD, SS, TDS, Sulfide, TKN, Fat Oil and Grease, Settleable Solids, Facal Coliform Bacterial</li> <li>- โครงการได้จัดให้มีเจ้าหน้าที่ที่มีความรู้ความชำนาญในการดูแลรักษาระบบบำบัดน้ำเสียของโครงการให้มีประสิทธิภาพอยู่เสมอ และมีการตรวจสอบคุณภาพน้ำทิ้งเป็นประจำ เพื่อประเมินประสิทธิภาพของระบบ</li> <li>- จัดเก็บสถิติและข้อมูลที่แสดงผลการทำงานของระบบบำบัดในแต่ละวัน ตามแบบ ทส.1 และจัดเก็บไว้ ณ สถานที่ตั้งแหล่งกำเนิดนั้น นับแต่วันที่มีการเก็บสถิติและข้อมูลนั้น</li> <li>- จัดทำรายงานสรุปผลการการทำงานของระบบบำบัดในแต่ละเดือน (ทุกวันที่ 15 ของเดือน) ตามแบบ ทส.2 และส่งรายงานต่อเจ้าพนักงานเทศบาลนครแหลมฉบัง</li> </ul> | <ul style="list-style-type: none"> <li>- นิติฯมีการจัดเก็บสถิติและข้อมูลที่แสดงผลการทำงานของระบบบำบัดในแต่ละวัน</li> <li>- นิติฯจัดทำรายงานสรุปผลการการทำงานของระบบบำบัดในแต่ละเดือน (ทุกวันที่ 15 ของเดือน) ตามแบบ ทส.2 และส่งรายงานต่อเจ้าพนักงานเทศบาลนครแหลมฉบัง</li> </ul> | <ul style="list-style-type: none"> <li>- ไม่พบปัญหา</li> <li>- ไม่พบปัญหา</li> <li>- ไม่พบปัญหา</li> <li>- ไม่พบปัญหา</li> </ul> |

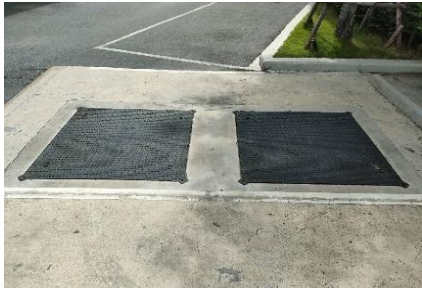
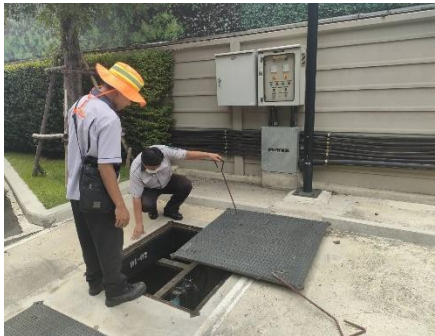
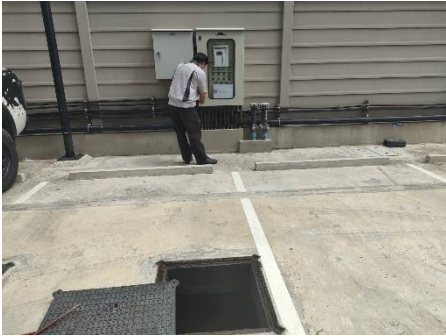
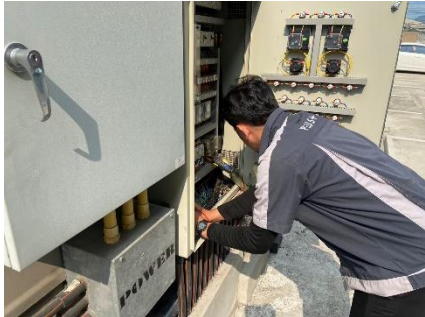
| มาตรการป้องกันและแก้ไขผลกระทบสิ่งแวดล้อมและมาตรการติดตามตรวจสอบผลกระทบสิ่งแวดล้อม | ผลการปฏิบัติตามมาตรการฯ | ปัญหา อุปสรรค ที่ไม่สามารถปฏิบัติตามมาตรการ และแนวทางแก้ไข |
|---|---|---|
| <p><b>6.การระบายน้ำและการป้องกันน้ำท่วม</b></p> <ul style="list-style-type: none"> <li>- โครงการจัดให้มีบ่อหน่วงน้ำซึ่งอยู่ใต้ดิน โดยมีปริมาตรตามที่ได้ออกแบบไว้ ซึ่งจะมีการจำกัดอัตราการระบายน้ำจากบ่อหน่วงน้ำระบายภายนอกโครงการไม่เกินก่อนพัฒนาโครงการด้วยเครื่องสูบน้ำออกสู่ภายนอก</li> <li>- จัดให้มีเจ้าหน้าที่ที่มีความรู้ ความชำนาญ ในการดูแลรักษาระบบระบายน้ำของโครงการให้มีประสิทธิภาพอยู่เสมอ</li> <li>- โครงการมีเจ้าหน้าที่ในการตรวจสอบอุปกรณ์ต่างๆ ภายในโครงการ ซึ่งรวมถึง บ่อพักน้ำ ระบบระบายน้ำซึ่งหากพบการรั่วไหลหรืออุดตันจะดำเนินการแก้ไขโดยทันที และจะดำเนินการขุดลอกท่อระบายน้ำเพื่อลดการอุดตันสะสมตามระยะเวลาที่เหมาะสมต่อไป</li> </ul> | | <ul style="list-style-type: none"> <li>- ไม่พบปัญหา</li> <li>- ไม่พบปัญหา</li> <li>- ไม่พบปัญหา</li> </ul> |

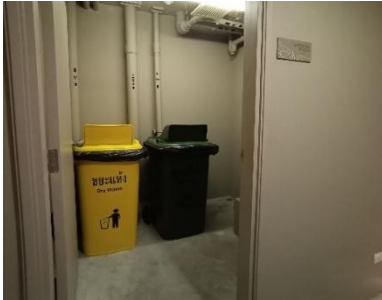
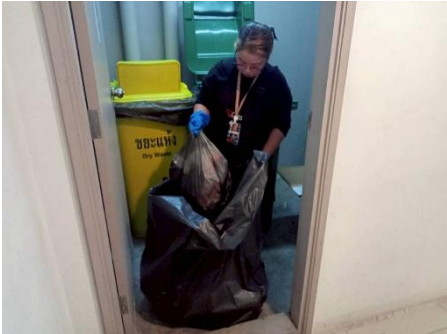
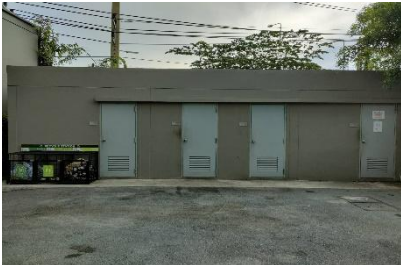
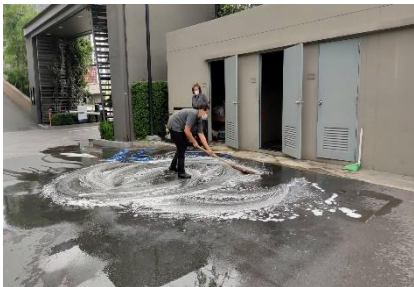
| <p>มาตรการป้องกันและแก้ไขผลกระทบสิ่งแวดล้อมและมาตรการติดตามตรวจสอบผลกระทบสิ่งแวดล้อม</p> | <p>ผลการปฏิบัติตามมาตรการฯ</p> | <p>ปัญหา อุปสรรค ที่ไม่สามารถปฏิบัติตามมาตรการ และแนวทางแก้ไข</p> |
|---|---|---|
| <p><b>7.การจัดการขยะมูลฝอย</b></p> <ul style="list-style-type: none"> <li>- โครงการจัดให้มีถังรองรับขยะมูลฝอยไว้ทุกชั้นของอาคารและทั่วบริเวณพื้นที่โครงการ เพื่อให้สามารถรองรับขยะมูลฝอยได้เพียงพอ โดยมีการจัดประเภทการแยกขยะของถังขยะ</li> <li>- จัดให้มีพนักงานจัดเก็บขยะมูลฝอยแต่ละชั้นแต่ละอาคาร โดยมีการคัดแยกขยะก่อนนำมารวมไว้ห้องพักขยะรวม พร้อมดูแลทำความสะอาด ตรวจสอบถังขยะให้อยู่ในสภาพที่สมบูรณ์ ดูแลความสะอาดบริเวณภายในห้องขยะแต่ละชั้นแต่ละอาคาร</li> <li>- จัดให้มีห้องพักขยะรวม แบ่งเป็นห้องพักขยะเปียกและแห้งมีการดูแลทำความสะอาดหลังจากเจ้าหน้าที่เก็บขยะจากเทศบาลแหลมฉบังจัดเก็บทุกครั้ง</li> </ul> | | <ul style="list-style-type: none"> <li>- ไม่พบปัญหา</li> <li>- ไม่พบปัญหา</li> <li>- ไม่พบปัญหา</li> </ul> |

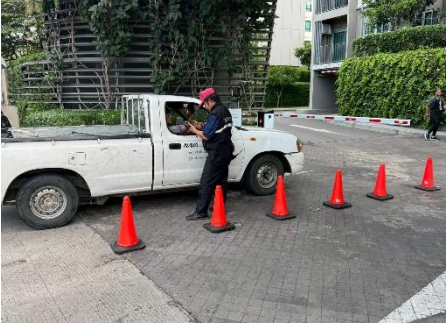
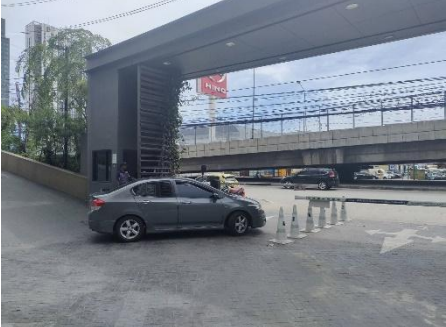
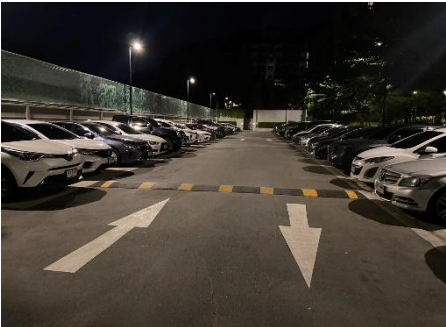
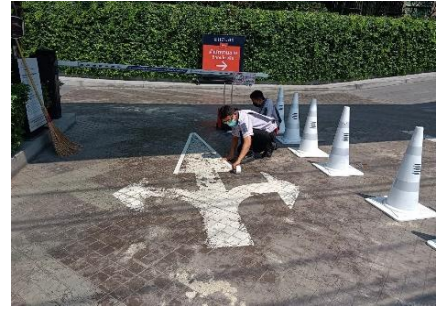
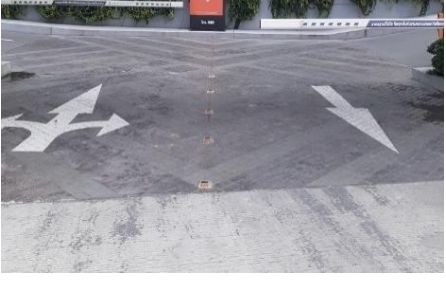
| มาตรการติดตามตรวจสอบผลกระทบสิ่งแวดล้อม | ผลการปฏิบัติตามมาตรการฯ | ปัญหา อุปสรรค ที่ไม่สามารถปฏิบัติตามมาตรการ และแนวทางแก้ไข |
|---|---|---|
| <p><b>8. การจราจร</b></p> <p>-โครงการจัดให้มีเจ้าหน้าที่รักษาความปลอดภัยคอยอำนวยความสะดวกในด้านการจราจรบริเวณจุดเข้า-ออกโครงการตลอดเวลา มีการการควบคุมและจัดระเบียบด้านการจราจร</p> <p>-จัดให้มีการตรวจสอบไฟแสงสว่างบริเวณลานจอดรถ ตลอดเส้นการจราจร รวมถึง บริเวณจุดเข้า-ออก โครงการ ให้พร้อมใช้งานอยู่เสมอ หากพบการชำรุดดำเนินการแก้ไขทันที</p> <p>-โครงการจัดให้มีเครื่องหมายจราจรต่างๆ บนพื้นผิวถนนภายในพื้นที่โครงการ เพื่อแสดงทิศทางการจราจรและการแบ่งช่องการจราจร ให้เห็นได้ชัดเจน ประกอบกับมีเจ้าหน้าที่คอยตรวจสอบและดูแลการจราจรภายในบริเวณพื้นที่โครงการและทางเข้า-ออก เพื่อจัดระบบการจราจรให้คล่องตัวและปลอดภัย</p> <p>- มีป้ายแสดงเครื่องหมายจราจร ให้เลี้ยวซ้ายบริเวณประตูทางออก</p> <p>- มีการดูแล ซ่อมแซม เครื่องหมายจราจรให้อยู่ในสภาพที่พร้อมใช้งาน อยู่เสมอ</p> | | <p>- ไม่พบปัญหา</p> <p>- ไม่พบปัญหา</p> <p>- ไม่พบปัญหา</p> <p>- ไม่พบปัญหา</p> <p>- ไม่พบปัญหา</p> |

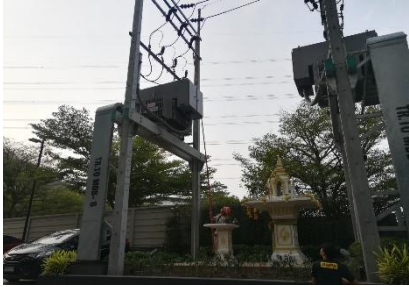
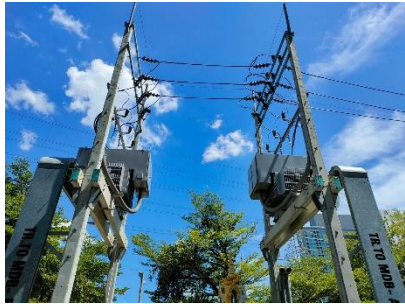
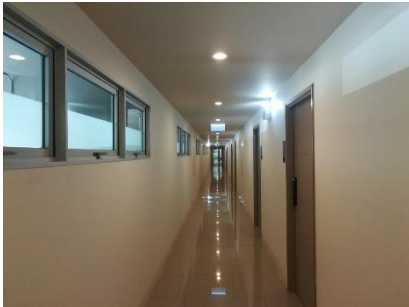
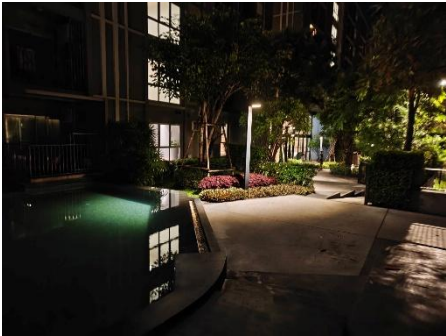
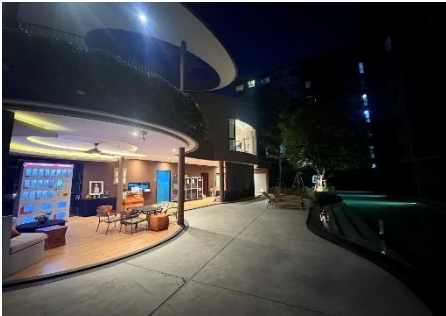
| <p>มาตรการติดตามตรวจสอบผลกระทบสิ่งแวดล้อม</p> | <p>ผลการปฏิบัติตามมาตรการฯ</p> | <p>ปัญหา อุปสรรค ที่ไม่สามารถปฏิบัติตามมาตรการ และแนวทางแก้ไข</p> |
|---|---|---|
| <p><b>9. พลังงานและไฟฟ้า</b></p> <ul style="list-style-type: none"> <li>- โครงการมีการติดตั้งหม้อแปลงไฟฟ้าจากการไฟฟ้าส่วนภูมิภาคตามมาตรฐานที่กำหนด</li> <li>- โครงการมีการตรวจสอบไฟฟ้าส่องสว่างโดยรอบสวน พื้นที่ส่วนกลาง และภายในอาคารให้อยู่ในสภาพดี พร้อมใช้งานอยู่เสมอ หากชำรุดดำเนินการแก้ไขทันที</li> </ul> | | <ul style="list-style-type: none"> <li>- ไม่พบปัญหา</li> <li>- ไม่พบปัญหา</li> </ul> |

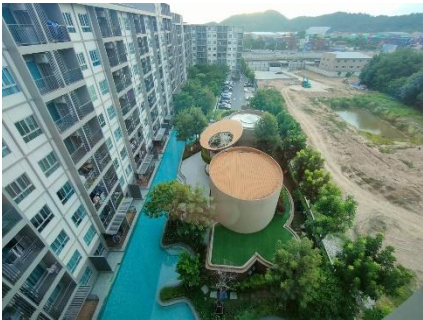
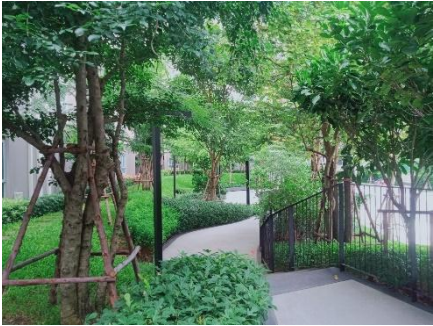
| มาตรการป้องกันและแก้ไขผลกระทบสิ่งแวดล้อมและมาตรการติดตามตรวจสอบผลกระทบสิ่งแวดล้อม | ผลการปฏิบัติตามมาตรการฯ | ปัญหา อุปสรรค ที่ไม่สามารถปฏิบัติตามมาตรการ และแนวทางแก้ไข |
|---|---|---|
| <p><b>10. สุนทรียภาพ</b></p> <p>- โครงการจัดให้มีการปลูกต้นไม้บริเวณพื้นที่ว่างของโครงการตามที่ได้ออกแบบไว้ เพื่อเป็นพื้นที่สีเขียวภายในโครงการ โดยมีการปลูกพันธุ์ไม้หลากหลายชนิด รวมถึงการคงไว้ซึ่งพันธุ์ไม้เดิมพันธุ์ไม้ท้องถิ่น เนื่องจากมีสภาพที่ทนทานและเหมาะสมกับสภาพของพื้นที่ และได้จัดให้มีเจ้าหน้าที่คอยดูแลพื้นที่สีเขียวของโครงการให้อยู่ในสภาพดีอยู่เสมอ และมีการปลูกทดแทนในส่วนที่เสื่อมโทรม ไม่เจริญเติบโตเพิ่มเติมอยู่เสมอ ทุกสัปดาห์</p> | | <p>- ไม่พบปัญหา</p> |

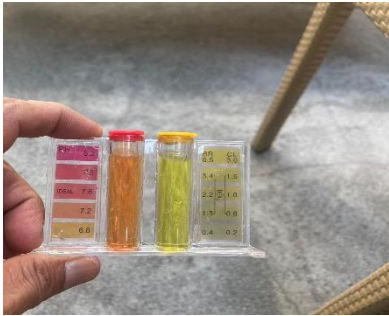
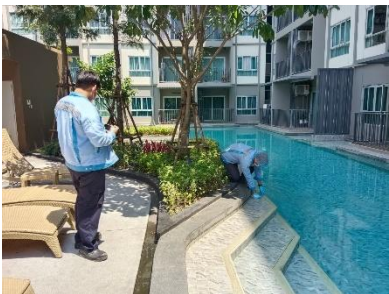
| มาตรการป้องกันและแก้ไขผลกระทบสิ่งแวดล้อมและมาตรการติดตามตรวจสอบผลกระทบสิ่งแวดล้อม | ผลการปฏิบัติตามมาตรการฯ | ปัญหา อุปสรรค ที่ไม่สามารถปฏิบัติตามมาตรการ และแนวทางแก้ไข |
|---|---|---|
| <p><b>11. สระว่ายน้ำ</b></p> <p>- โครงการมีการเก็บตัวอย่างน้ำในสระว่ายน้ำภายในโครงการมาตรวจวิเคราะห์ค่าความเป็นกรด-ด่าง(pH) และค่าคลอรีนอิสระ (Free chlorine) ทุกวัน</p> <p>- จัดจ้างบริษัทภายนอกดำเนินการเก็บตัวอย่างน้ำในสระว่ายน้ำ ตรวจวิเคราะห์หาค่าความเป็นกรด-ด่าง(pH), คลอรีนตกค้าง (Free Residual chlorine), คลอรีนอิสระ(Free Chlorine), คลอรีนที่รวมกับสารอื่น (Combined chlorine), ค่าความเป็นด่าง (Calcium hardness), กรดไซยานูริก (Cyanuric acid), แอมโมเนีย(Ammonia), ไนเตรต(Nitrate), โคลิฟอร์มทั้งหมด(Total Coliform Bacteria), ตรวจไม่พบฟีคัลโคลิฟอร์ม(Fecal coliform), ตรวจไม่พบจุลินทรีย์หรือตัวบ่งชี้จุลินทรีย์ที่ทำให้เกิดโรค</p> | <p>- นิติฯจัดจ้างบริษัทภายนอกดำเนินการเก็บตัวอย่างน้ำในสระว่ายน้ำตรวจวิเคราะห์ตามมาตรฐานทุกเดือน</p> | <p>- ไม่พบปัญหา</p> <p>- ไม่พบปัญหา</p> |

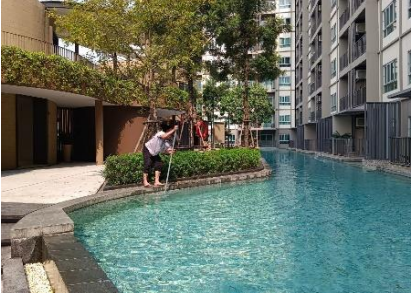
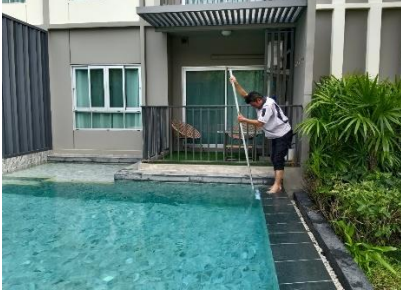
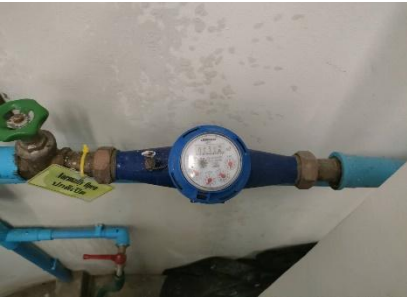
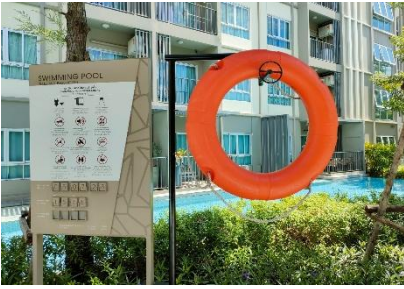
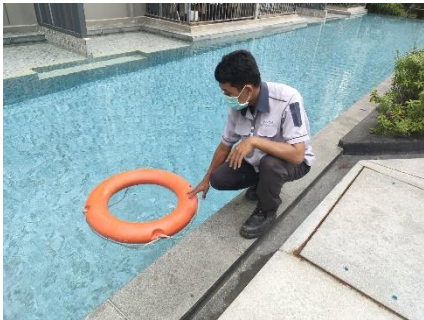
| มาตรการติดตามตรวจสอบผลกระทบสิ่งแวดล้อม | ผลการปฏิบัติตามมาตรการฯ | ปัญหา อุปสรรค ที่ไม่สามารถปฏิบัติตามมาตรการ และแนวทางแก้ไข |
|---|---|---|
| <p><b>11. สระว่ายน้ำ (ต่อ)</b></p> <p>-โครงการมีเจ้าหน้าที่ดูแลทำความสะอาดสระว่ายน้ำประจำวัน โดยการขัดทำความสะอาดผนังกระเบื้องสระว่ายน้ำ ตรวจสอบความมั่นคงแข็งแรงของตัวสระ ตรวจสอบรอยร้าว ความลึกกร่อนของผนัง ตรวจสอบรอยแตกร้าวของพื้นกระเบื้องสระว่ายน้ำอย่างสม่ำเสมอ</p> <p>-โครงการดำเนินการติดตั้งมิเตอร์น้ำเติมสระ (Surge tank) เพื่อเป็นการตรวจเช็คการเติมน้ำลงสระ เป็นการตรวจสอบความผิดปกติของระดับการรั่วซึมของสระว่ายน้ำได้</p> <p>-โครงการมีการจัดตั้งห่วงยางชูชีพบริเวณสระว่ายน้ำจำนวน 1 จุด โดยรอบสระว่ายน้ำ สามารถนำมาใช้ เมื่อเกิดเหตุฉุกเฉินได้ทันที พร้อมมีการตรวจสอบอุปกรณ์ ห่วงยางชูชีพสระว่ายน้ำให้ใช้งานได้ดีเต็มประสิทธิภาพ เพื่อช่วยเหลืออุบัติเหตุจากการจมน้ำบริเวณสระว่ายน้ำ หากพบชำรุดเสียหาย ดำเนินการซ่อมแซม เปลี่ยนใหม่ทันที</p> | | <p>- ไม่พบปัญหา</p> <p>- ไม่พบปัญหา</p> <p>- ไม่พบปัญหา</p> |

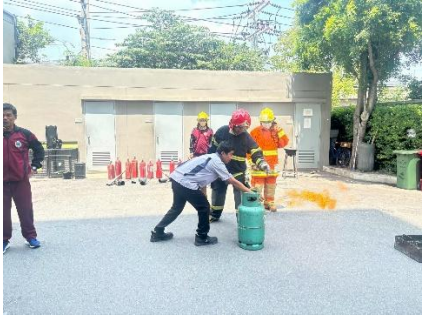
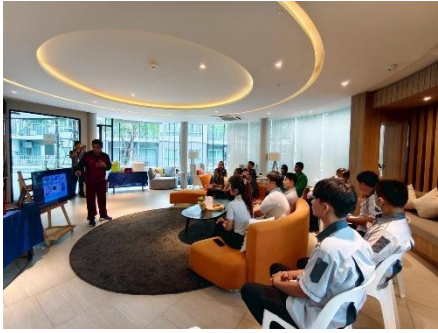
| มาตรการป้องกันและแก้ไขผลกระทบสิ่งแวดล้อม<br>และมาตรการติดตามตรวจสอบผลกระทบ<br>สิ่งแวดล้อม | ผลการปฏิบัติตามมาตรการฯ | ปัญหา อุปสรรค ที่ไม่สามารถปฏิบัติ<br>ตามมาตรการ และแนวทางแก้ไข |
|---|---|---|
| <p>12. ระบบป้องกันอัคคีภัย (ต่อ)</p> <ul style="list-style-type: none"> <li>- ระบบท่อเย็นหุ้มรับน้ำดับเพลิงภายนอกอาคารตามมาตรฐานของการประปาภูมิภาค,ระบบเตือนอัคคีภัยต่างๆ ภายในห้องพัก ห้องอาคาร และกระจายอยู่ทั่วไปบริเวณพื้นที่โครงการ โกงลิฟต์ เป็นต้น โดยการติดตั้งระบบป้องกันอัคคีภัยต่างๆ เป็นไปตามกฎหมายและแบบแปลนที่ได้ออกแบบไว้ รวมทั้ง จะต้องมีการตรวจสอบสภาพให้สามารถใช้งานได้อย่างมีประสิทธิภาพอยู่เสมอ</li> <li>- อุปกรณ์ต่างๆ มีป้ายคำแนะนำวิธีการใช้ตามคู่มือของผู้ผลิตติดไว้ เพื่อให้ผู้ใช้สามารถปฏิบัติงานได้อย่างถูกต้อง</li> <li>- โครงการได้มีแผนการจัดอบรมการใช้อุปกรณ์ป้องกันเมื่อเกิดเหตุเพลิงไหม้ ให้พนักงานที่ปฏิบัติงานอย่างสม่ำเสมอ และได้จัดให้มีการซ้อมอพยพหนีไฟ โดยประสานงานกับสถานดับเพลิงเทศบาลแหลมฉบัง ให้ช่วยดำเนินการฝึกอบรม และฝึกซ้อมให้กับโครงการตามระยะเวลาที่กำหนด</li> </ul> | | <ul style="list-style-type: none"> <li>- ไม่พบปัญหา</li> <li>- ไม่พบปัญหา</li> <li>- ไม่พบปัญหา</li> </ul> |

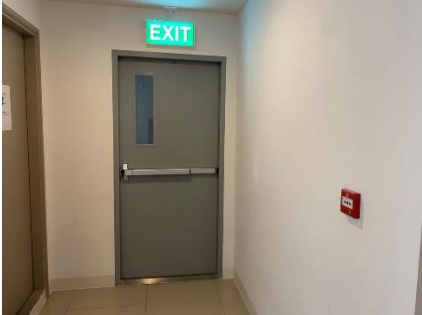
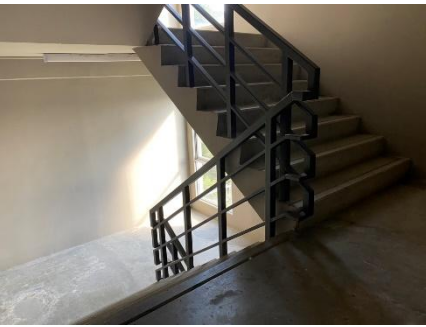
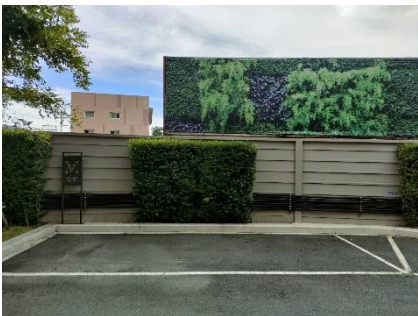
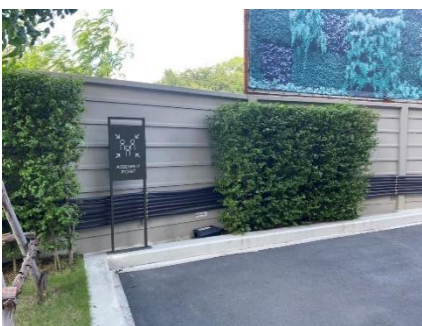
| มาตรการป้องกันและแก้ไขผลกระทบสิ่งแวดล้อม<br>และมาตรการติดตามตรวจสอบผลกระทบ<br>สิ่งแวดล้อม | ผลการปฏิบัติตามมาตรการฯ | ปัญหา อุปสรรค ที่ไม่สามารถปฏิบัติ<br>ตามมาตรการ และแนวทางแก้ไข |
|---|---|---|
| <p>12. ระบบป้องกันอัคคีภัย (ต่อ)</p> <p>- โครงการมีทางออกบันไดหนีไฟแต่ละอาคาร จำนวน 2 เส้นทาง ซึ่งได้จัดให้มีการดูแลทำความสะอาด บริเวณบันไดหนีไฟอย่างสม่ำเสมอ พร้อมมีการ ตรวจสอบบริเวณทางหนีไฟ ประตูปันหนีไฟตามชั้น อาคารและจุดที่ออกจากอาคารโดยไม่ให้มีสิ่งกีดขวางเส้นทางหนีไฟ</p> <p>- โครงการจัดให้มีจุดรวมพลเบื้องต้นภายในโครงการ จำนวน 1 จุด อยู่บริเวณด้านทิศใต้ ซึ่งสามารถ รองรับผู้พักอาศัยได้อย่างเพียงพอในกรณีเกิดเหตุฉุกเฉิน</p> | | <p>- ไม่พบปัญหา</p> <p>- ไม่พบปัญหา</p> |
