## บทที่ 2

ผลการปฏิบัติตามมาตรการป้องกันและแก้ไข  
ผลกระทบสิ่งแวดล้อม

#### 2.1 การตรวจประเมินการปฏิบัติตามมาตรการป้องกันและแก้ไขผลกระทบสิ่งแวดล้อม

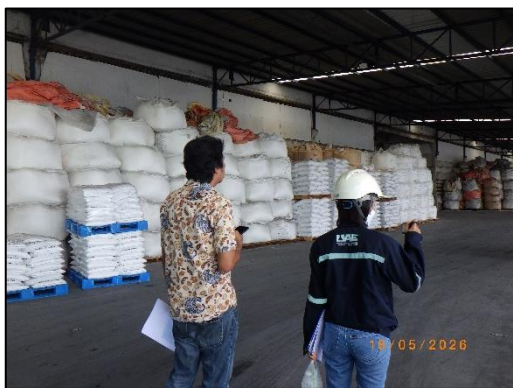
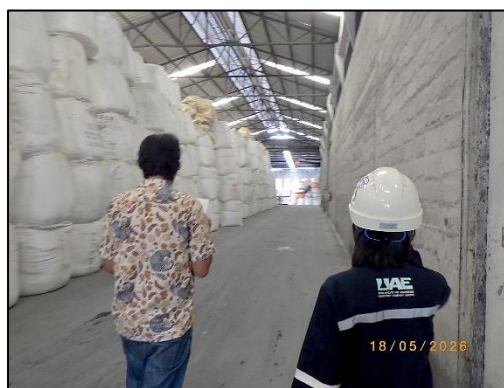
รูปที่ 2-1 การติดตามตรวจสอบการปฏิบัติตามมาตรการฯ ระหว่างเดือนมกราคม-มิถุนายน พ.ศ. 2569  
โดย Third party ร่วมกับผู้แทนจาก บริษัท รวมทุนไทย จำกัด

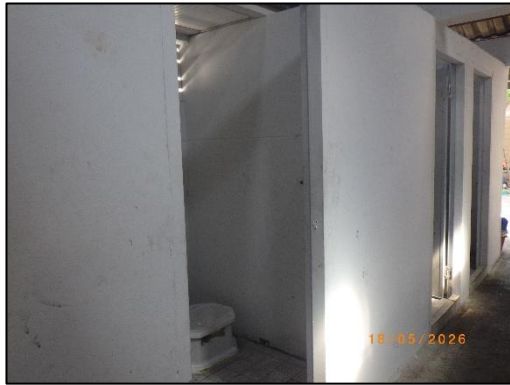
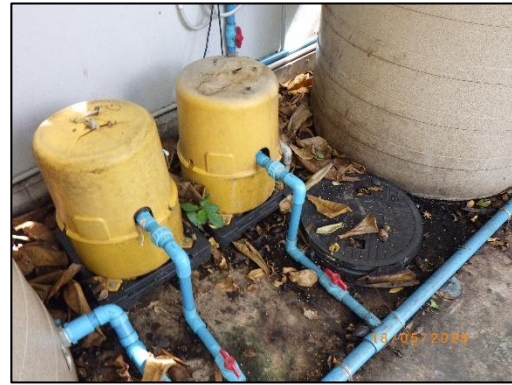
| มาตรการป้องกันและแก้ไขผลกระทบสิ่งแวดล้อม | รายละเอียดการปฏิบัติตามมาตรการฯ | ปัญหา อุปสรรค และการแก้ไข | อ้างอิง |
|---|---|---|---|
| 1. เนื่องจากอาคารสำนักงานและห้องสุขาอยู่ใกล้แม่น้ำเจ้าพระยา ดังนั้นให้บริษัท ปรับปรุงบ่อเกรอะ-บ่อซึม ของห้องสุขาให้มีประสิทธิภาพดีขึ้นกว่าปัจจุบัน | - โครงการดำเนินการสูบล้างปลักจากบ่อเกรอะเป็นประจำทุกปี อีกทั้งจัดให้มีพนักงานทำความสะอาดห้องสุขาเป็นประจำทุกสัปดาห์ | - | รูปที่ 2-2 |
| 3. จัดสร้างห้องสุขาสำหรับคนงานที่ทำงานในบริเวณโรงรับสินค้าหมายเลข 5 และ 6 | - โครงการได้จัดสร้างห้องสุขาสำหรับคนงานที่ทำงานในบริเวณโรงรับสินค้าหมายเลข 5 และ 6 เป็นที่เรียบร้อยแล้ว | - | รูปที่ 2-2 |

รูปที่ 2-2 ห้องสุขาและจุดติดตั้งบ่อเกรอะ บริเวณหลังโกดังพักลินค้า

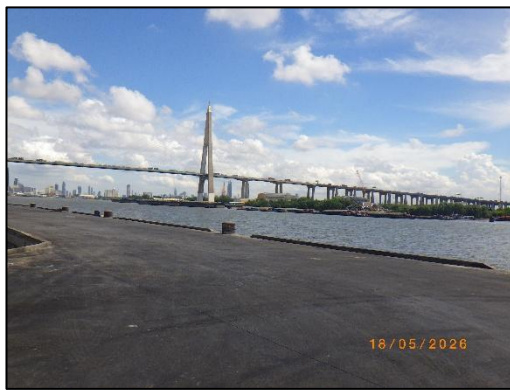
| เงื่อนไข | รายละเอียดการปฏิบัติตามเงื่อนไข | ปัญหา อุปสรรค และ<br>การแก้ไข | อ้างอิง |
|---|---|---|---|
| 3. ต้องทำความสะอาดท่าเทียบเรือทุกครั้ง หลังการขนถ่ายสินค้า และต้องจัดเตรียมถังรองรับขยะมูลฝอย ให้เพียงพอและจัดวางในที่ที่สามารถใช้สอยได้สะดวก | - โครงการได้ติดตั้งภาชนะรองรับขยะ บริเวณหน้าท่าเทียบเรือ โดยกำหนดการวางภาชนะรองรับเพื่อให้สอดคล้องกับปริมาณขยะในแต่ละช่วงการดำเนินงานของโครงการ | - | รูปที่ 2-3 และ<br>รูปที่ 2-4 |

| มาตรการป้องกันและแก้ไขผลกระทบสิ่งแวดล้อม | รายละเอียดการปฏิบัติตามมาตรการฯ | ปัญหา อุปสรรค และการแก้ไข | อ้างอิง |
|---|---|---|---|
| 2. ติดตั้งภาชนะรองรับขยะ หรือถังขยะบริเวณหน้าท่าเรือ โดยมีระยะห่างกันทุก ๆ 50 เมตร | - โครงการติดตั้งภาชนะรองรับขยะ บริเวณหน้าท่าเทียบเรือ โดยกำหนดการวางภาชนะรองรับเพื่อให้สอดคล้องกับปริมาณขยะในแต่ละช่วงการดำเนินงานของโครงการ โดยมีเทศบาลเมืองลัดหลวงมารับไปกำจัดความถี่สัปดาห์ละ 3 วัน | - | รูปที่ 2-3 และ<br>รูปที่ 2-4 |

รูปที่ 2-3 บริเวณหน้าท่าเทียบเรือ

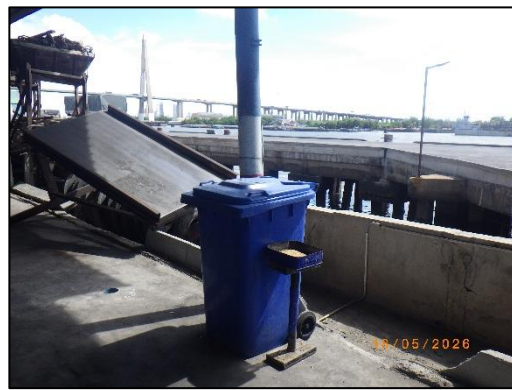
รูปที่ 2-4 ภาพขณะรองรับขยะบริเวณหน้าท่าเทียบเรือ

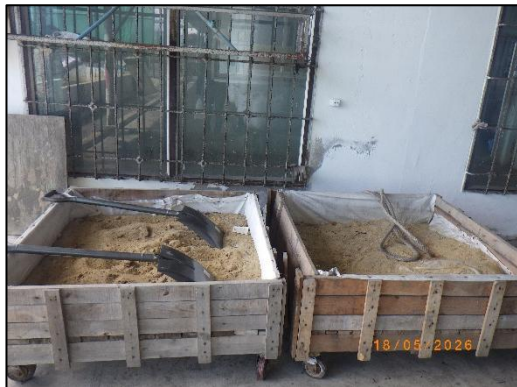
| เงื่อนไข | รายละเอียดการปฏิบัติตามเงื่อนไข | ปัญหา อุปสรรค และ<br>การแก้ไข | อ้างอิง |
|---|---|---|---|
| 9. จัดหา หรือจัดให้มีสิ่งอำนวยความสะดวกเพื่อรองรับของเสียจากเรือประจำท่า ตามอนุสัญญา Marpol ที่ประเทศไทยเข้าเป็นภาคี เพื่อให้บริการจัดเก็บและบำบัดของเสียจากเรือแก่เรือที่ร้องขอและไม่ทำให้เรือนั้นเสียเวลา หรือล่าช้า | - โครงการติดตั้งภาชนะรองรับของเสียไว้บริเวณหน้าท่าเทียบเรืออย่างเพียงพอ อีกทั้งได้จัดให้มีวัสดุดูดซับประจำพื้นที่หน้าท่าเทียบเรือเพื่อป้องกันการรั่วไหลของน้ำมันลง และสารเคมีต่าง ๆ จากการขนถ่ายปนเปื้อนลงสู่แหล่งน้ำ | - | รูปที่ 2-4 และ<br>รูปที่ 2-5 |

รูปที่ 2-5 วัสดุดูดซับน้ำมันบริเวณหน้าท่าเทียบเรือ

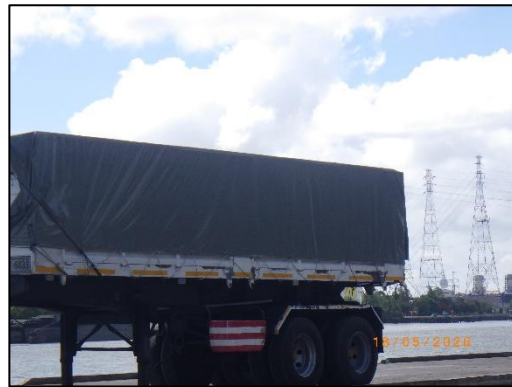
| เงื่อนไข | รายละเอียดการปฏิบัติตามเงื่อนไข | ปัญหา อุปสรรค และ<br>การแก้ไข | อ้างอิง |
|---|---|---|---|
| 4. ให้ทำการตรวจสอบอุปกรณ์ดักฝุ่นและทำความสะอาดอย่างน้อย 3 เดือน/ครั้ง | - โครงการมีการควบคุมการฟุ้งกระจายของฝุ่นละออง ขณะขนถ่ายสินค้า ติดตั้งระบบระบายอากาศบนหลังคาของโกดังพักสินค้า และมีการปิดคลุมสินค้าก่อนทำการขนส่งออกนอกพื้นที่โครงการ รวมทั้งติดตั้งระบบสเปรย์ละอองน้ำบริเวณหน้าท่าเรือ เพื่อช่วยลดการฟุ้งกระจาย | - | รูปที่ 2-6 ถึง<br>รูปที่ 2-8 |

รูปที่ 2-6 การปิดคลุมสินค้าก่อนทำการขนส่ง

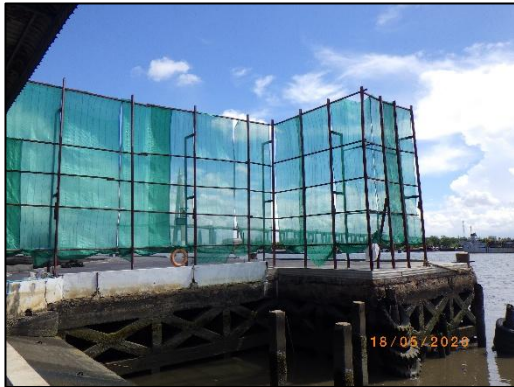
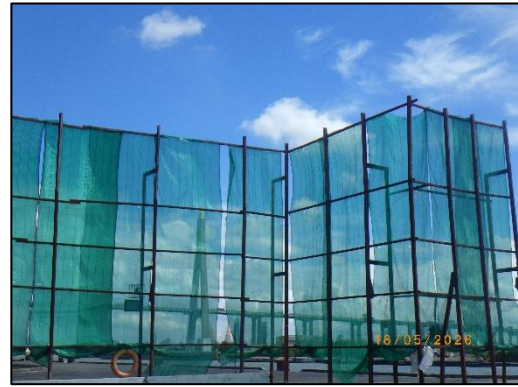
รูปที่ 2-7 การควบคุมการฟุ้งกระจายของฝุ่นละออง ขณะขนถ่ายสินค้า

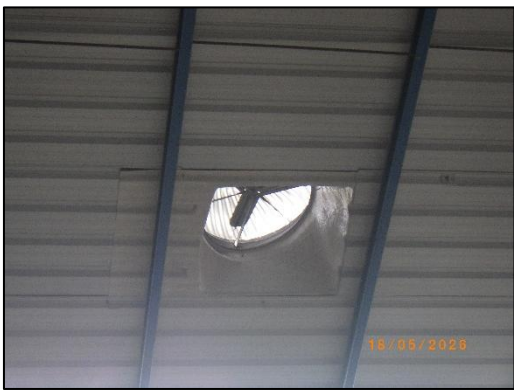
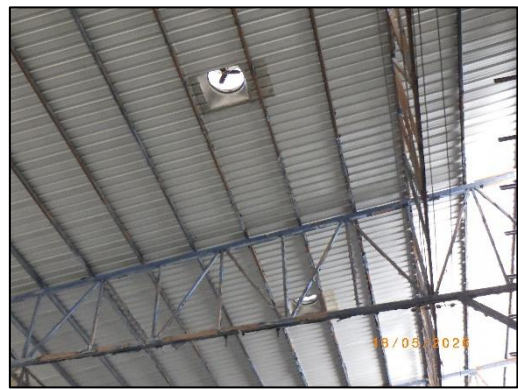
รูปที่ 2-8 ระบบระบายอากาศบนหลังคาของโกดังพักสินค้า

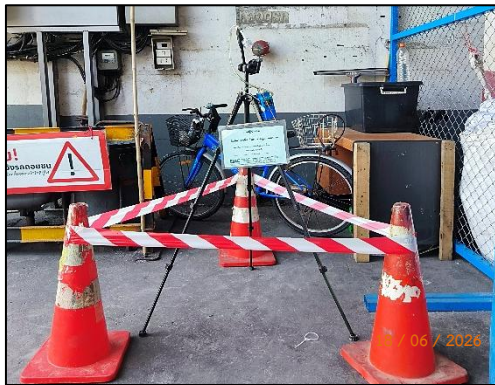
| มาตรการป้องกันและลดผลกระทบสิ่งแวดล้อม | รายละเอียดการปฏิบัติตามมาตรการ<br>และประสิทธิภาพของการดำเนินการ | ปัญหา อุปสรรค<br>และการแก้ไข | อ้างอิง |
|---|---|---|---|
| <b>2. คุณภาพอากาศในบรรยากาศ</b><br>1) ดัชนีที่ติดตามตรวจสอบ<br>- ปริมาณฝุ่นละอองรวม<br>- ปริมาณฝุ่นละอองทุกขนาด<br>2) สถานี<br>- บริเวณพื้นที่ภายในโรงงาน<br>- บริเวณโกดังสินค้า<br>3) ความถี่<br>- ปีละ 2 ครั้ง | - โครงการปฏิบัติตามมาตรการฯ กำหนด โดยผลการติดตามตรวจสอบ<br>คุณภาพอากาศ ปีละ 2 ครั้ง ระหว่างเดือนมกราคม-มิถุนายน พ.ศ. 2569<br>ได้ดำเนินการเก็บตัวอย่าง 1 ครั้ง เมื่อวันที่ 18-19 มิถุนายน พ.ศ. 2569<br>ซึ่งจากการวิเคราะห์คุณภาพอากาศ พบว่า ฝุ่นละอองรวม และฝุ่นทุก<br>ขนาด มีค่าเป็นไปตามมาตรฐานฯ กำหนด รายละเอียดดังนี้<br>1) <u>บริเวณพื้นที่ภายในโรงงาน</u><br>• ปริมาณฝุ่นละอองรวม มีค่าเท่ากับ $185 \mu\text{g}/\text{m}^3$<br>2) <u>บริเวณโกดังสินค้า</u><br>• ปริมาณฝุ่นทุกขนาด มีค่าเท่ากับ $0.374 \text{ mg}/\text{m}^3$ | - | รูปที่ 2-9 และ<br>รูปที่ 2-10<br>ภาคผนวก ข-1 และ<br>ภาคผนวก ข-2 |

รูปที่ 2-9 การติดตามตรวจสอบคุณภาพอากาศ  
บริเวณโกดังสินค้า

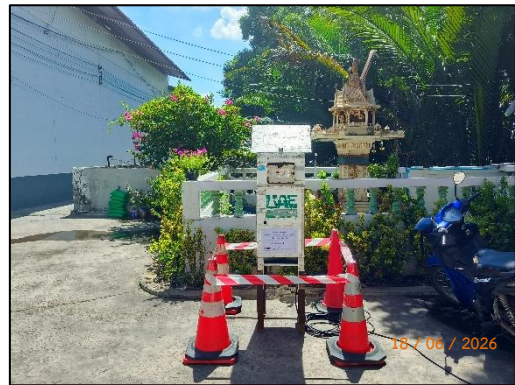
รูปที่ 2-10 การติดตามตรวจสอบคุณภาพอากาศ  
บริเวณพื้นที่ภายในโรงงาน

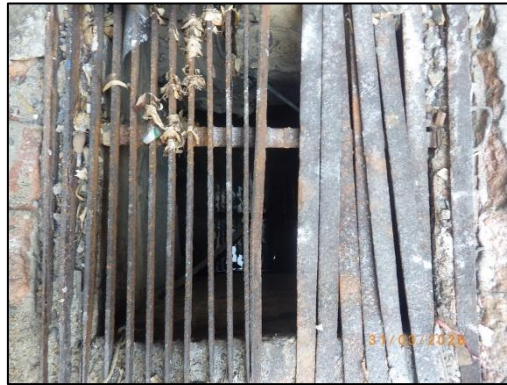
| มาตรการป้องกันและแก้ไขผลกระทบสิ่งแวดล้อม | รายละเอียดการปฏิบัติตามมาตรการฯ | ปัญหา อุปสรรค และการแก้ไข | อ้างอิง |
|---|---|---|---|
| <b>1. คุณภาพน้ำทั้งสำนักงาน</b><br>1) ดัชนีที่ติดตามตรวจสอบ <ul style="list-style-type: none"> <li>- ความเป็นกรดและด่าง (pH)</li> <li>- ปริมาณสารแขวนลอย (SS)</li> <li>- บีโอดี (BOD)</li> <li>- ไนเตรทคำนวณเป็นไนโตรเจน (Nitrate-Nitrogen)</li> <li>- น้ำมันและไขมัน (Oil &amp; Grease)</li> </ul> 2) สถานี <ul style="list-style-type: none"> <li>- จุดปล่อยน้ำทิ้งของโครงการก่อนปล่อยลงสู่แม่น้ำเจ้าพระยา</li> </ul> 3) ความถี่ <ul style="list-style-type: none"> <li>- ทุก ๆ 3 เดือน</li> </ul> | - โครงการปฏิบัติตามมาตรการฯ กำหนด โดยผลการติดตามตรวจสอบคุณภาพน้ำทิ้งทุก 3 เดือน ระหว่างเดือนมกราคม-มิถุนายน พ.ศ. 2569 ได้ดำเนินการติดตามตรวจสอบเมื่อวันที่ 31 มีนาคม พ.ศ. 2569 และวันที่ 29 มิถุนายน พ.ศ. 2569 ซึ่งจากการวิเคราะห์คุณภาพน้ำทิ้ง มีรายละเอียดดังนี้<br>1) <u>คุณภาพน้ำทิ้ง เดือนมีนาคม พ.ศ. 2569</u> <ul style="list-style-type: none"> <li>• pH มีค่าเท่ากับ 8.1</li> <li>• BOD มีค่าน้อยกว่าขีดต่ำสุดที่สามารถตรวจวิเคราะห์ได้ น้อยกว่า 2.0 mg/L</li> <li>• SS มีค่าเท่ากับ 10.8 mg/L</li> <li>• NO<sub>3</sub>-N มีค่าเท่ากับ 0.70 mg/L</li> <li>• Oil &amp; Grease มีค่าน้อยกว่าขีดต่ำสุดที่สามารถตรวจวิเคราะห์ได้ น้อยกว่า 3 mg/L</li> </ul> 2) <u>คุณภาพน้ำทิ้ง เดือนมิถุนายน พ.ศ. 2569</u> <ul style="list-style-type: none"> <li>• pH มีค่าเท่ากับ 8.2</li> <li>• BOD มีค่าน้อยกว่าขีดต่ำสุดที่สามารถตรวจวิเคราะห์ได้ น้อยกว่า 2.0 mg/L</li> <li>• SS มีค่าน้อยกว่าขีดต่ำสุดที่สามารถตรวจวิเคราะห์ได้ น้อยกว่า 5.0 mg/L</li> <li>• NO<sub>3</sub>-N มีค่าเท่ากับ 0.73 mg/L</li> <li>• Oil &amp; Grease มีค่าน้อยกว่าขีดต่ำสุดที่สามารถตรวจวิเคราะห์ได้ น้อยกว่า 3 mg/L</li> </ul> | - | รูปที่ 2-11<br>รูปที่ 2-12<br>และ ภาคผนวก ข-3 |

รูปที่ 2-11 ท่อระบายน้ำทิ้งภายในพื้นที่โครงการ

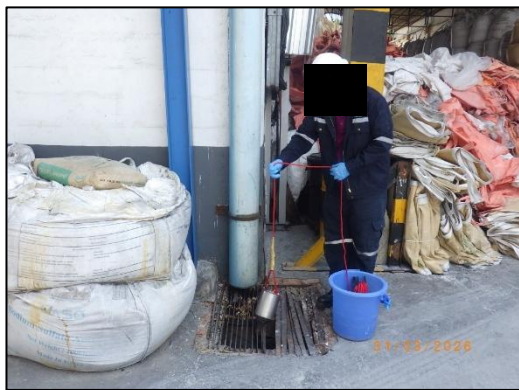
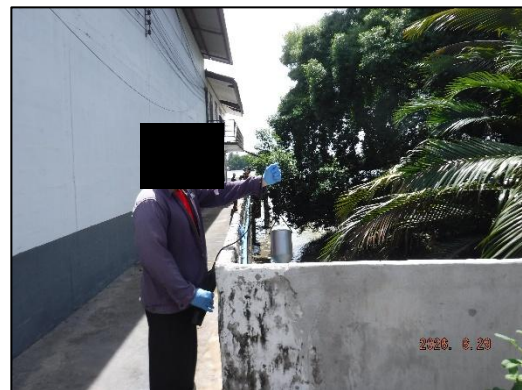
รูปที่ 2-12 การติดตามตรวจสอบคุณภาพน้ำทิ้ง

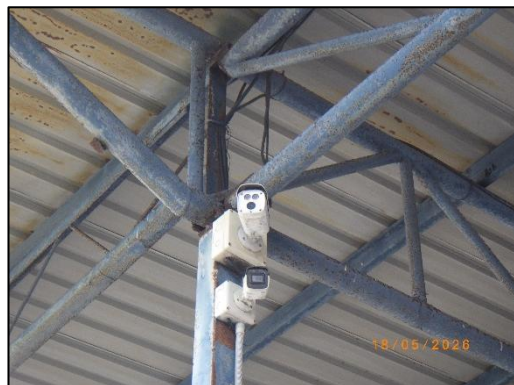
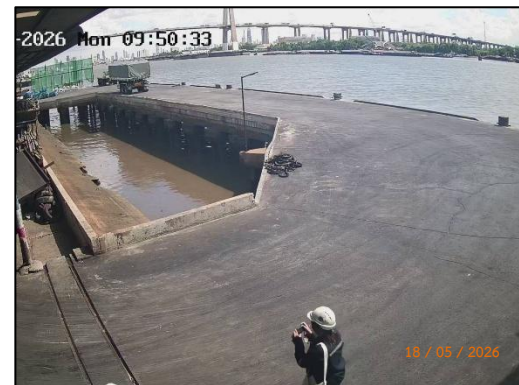
| เงื่อนไข | รายละเอียดการปฏิบัติตามเงื่อนไข | ปัญหา อุปสรรค และ<br>การแก้ไข | อ้างอิง |
|---|---|---|---|
| 10. ระบบและอุปกรณ์กล้องวงจรปิด (CCTV) บริเวณสิ่งปลูก<br>สร้างที่ได้รับอนุญาต ต้องเชื่อมต่อข้อมูลกับระบบและ<br>อุปกรณ์ของสำนักความปลอดภัยและสิ่งแวดล้อมทางน้ำ<br>เพื่อใช้ในการตรวจสอบ ควบคุม และกำกับการใช้ให้เป็นไป<br>ตามที่ได้รับอนุญาต และผู้รับอนุญาตต้องบำรุงรักษาระบบ<br>และอุปกรณ์ ดังกล่าวให้ใช้งานได้ตลอดเวลาจนกว่าจะรื้อ<br>ถอนต่อไป | - โครงการมีการติดตั้งกล้อง CCTV ให้สามารถสังเกตการณ์บริเวณ<br>ท่าเทียบเรือ เพื่อความปลอดภัยในการปฏิบัติงานตามมาตรการ<br>เรียบร้อยแล้ว | - | รูปที่ 2-13 |

รูปที่ 2-13 ระบบกล้องวงจรปิด CCTV
