ตารางที่ 3.1-1(ต่อ) สรุปผลการปฏิบัติตามมาตรการป้องกันและแก้ไขผลกระทบสิ่งแวดล้อม โครงการแอชตัน อโศก-พระราม 9

บริหารงานโดยนิติบุคคลอาคารชุดแอชตัน อโศก-พระราม 9 บริษัท เดอะวีริคส์ คอมมิวนิตี แมนเนจเม้นท์ จำกัด ระหว่างเดือน มกราคม - มิถุนายน 2569

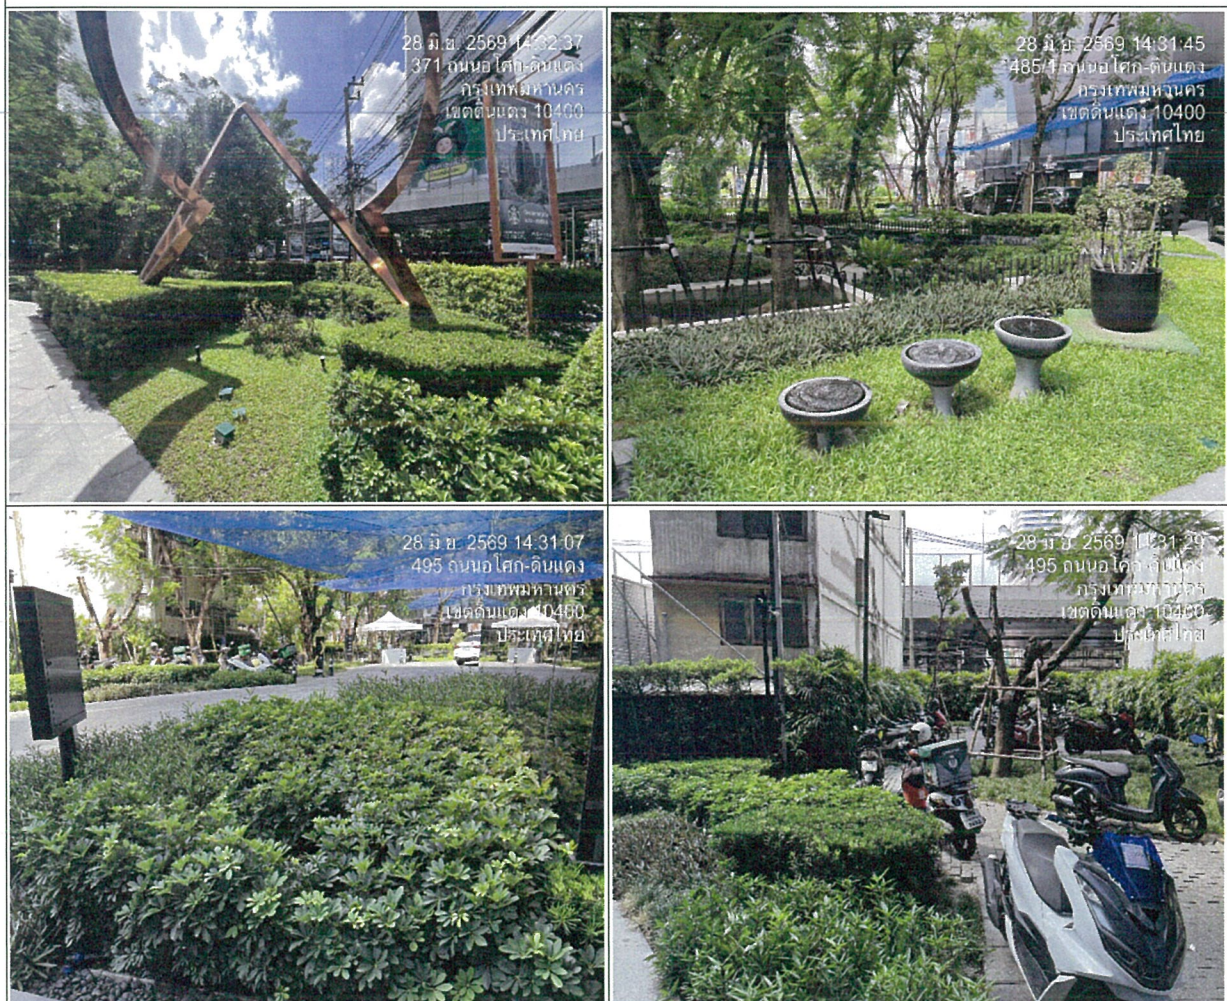
ภาพที่ 2 สภาพพื้นที่สีเขียว

| องค์ประกอบทาง<br>สิ่งแวดล้อม<br>และคุณค่าต่าง ๆ | มาตรการป้องกันและแก้ไขผลกระทบสิ่งแวดล้อม | รายละเอียดการปฏิบัติตามมาตรการฯ | ปัญหา/<br>อุปสรรคและ<br>การแก้ไข | เอกสารอ้างอิง<br>รูปภาพหรือ<br>เอกสาร |
|---|---|---|---|---|
| 2.4.6 ทัศนียภาพ<br>1) แหล่งโบราณสถาน<br>และ แหล่ง<br>ทรัพยากรธรรมชาติที่<br>ควรค่าแก่การอนุรักษ์ | 1. จัดให้มีพื้นที่สีเขียวขนาดใหญ่บริเวณพื้นที่รวมทั้งสิ้น<br>2,734.67 ตารางเมตร เพื่อสร้างทัศนียภาพที่ดี<br>ให้กับโครงการ<br>2. จัดให้มีพื้นที่สีเขียวขนาดใหญ่บริเวณด้านหน้า<br>โครงการ เพื่อสร้างทัศนียภาพที่ดีให้กับโครงการ<br>และเมื่อมองมายังโครงการจะเห็นกลุ่มพื้นที่สีเขียว<br>ขนาดใหญ่ก่อให้เกิดความร่มรื่น | นิติบุคคลฯ จัดให้มีพื้นที่สีเขียวขนาดใหญ่พื้นที่รวม<br>ทั้งสิ้น 2,553.48 ตารางเมตร เพื่อสร้างทัศนียภาพ<br>ที่ดีให้กับโครงการ<br>นิติบุคคลฯ จัดให้มีพื้นที่สีเขียวขนาดใหญ่บริเวณ<br>ด้านหน้าโครงการ เพื่อสร้างทัศนียภาพที่ดีให้กับ<br>โครงการและเมื่อมองมายังโครงการจะเห็นกลุ่ม<br>พื้นที่สีเขียวขนาดใหญ่ก่อให้เกิดความร่มรื่น | - | ดังภาพที่ 2 |

| องค์ประกอบทาง<br>สิ่งแวดล้อม<br>และคุณค่าต่าง ๆ | มาตรการป้องกันและแก้ไขผลกระทบสิ่งแวดล้อม | รายละเอียดการปฏิบัติตามมาตรการฯ | ปัญหา/<br>อุปสรรคและ<br>การแก้ไข | เอกสารอ้างอิง<br>รูปภาพหรือ<br>เอกสาร |
|---|---|---|---|---|
| 2.4.6 ทัศนียภาพ(ต่อ) | 3. ควบคุมดูแลการใช้ประโยชน์อาคารของผู้พักอาศัย และพนักงาน มิให้เกิดทัศนียภาพไม่ดึงดูดผู้พบเห็น | นิติบุคคลฯ ได้ควบคุมดูแลการใช้ประโยชน์อาคารของผู้พักอาศัย และพนักงาน เพื่อสร้างทัศนียภาพที่ดีให้กับโครงการ ผู้พบเห็น | - | ดังภาพที่ 2 |

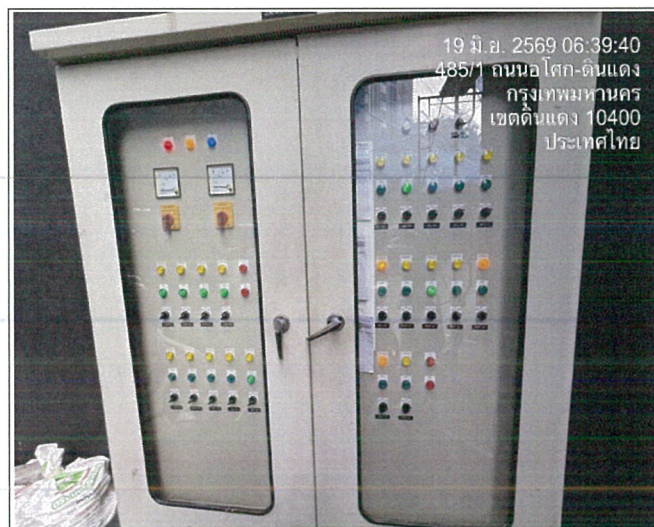
ภาพที่ 7 ระบบบำบัดน้ำเสีย

| องค์ประกอบทาง<br>สิ่งแวดล้อม<br>และคุณค่าต่าง ๆ | มาตรการป้องกันและแก้ไขผลกระทบสิ่งแวดล้อม | รายละเอียดการปฏิบัติตามมาตรการฯ | ปัญหา/<br>อุปสรรคและ<br>การแก้ไข | เอกสารอ้างอิง<br>รูปภาพหรือ<br>เอกสาร |
|---|---|---|---|---|
| -โรคติดต่อ | 1. จัดให้มีระบบบำบัดน้ำเสียชนิดเติมอากาศแบบตะกอนเร่ง (Conventional plug flow Activated Sludge Process) จำนวน 2 ชุด (อาคาร A 1 ชุด และอาคาร B 1 ชุด) เพื่อบำบัดน้ำเสียให้มีค่า BOD ในน้ำทิ้งไม่เกิน 20 มิลลิกรัม/ลิตร | โครงการจัดให้มีจัดให้มีระบบบำบัดน้ำเสียชนิดเติมอากาศแบบตะกอนเร่ง (Conventional plug flow Activated Sludge Process) จำนวน 2 ชุด (อาคาร A 1 ชุด และอาคาร B 1 ชุด) | - | ดังภาพที่ 7 |

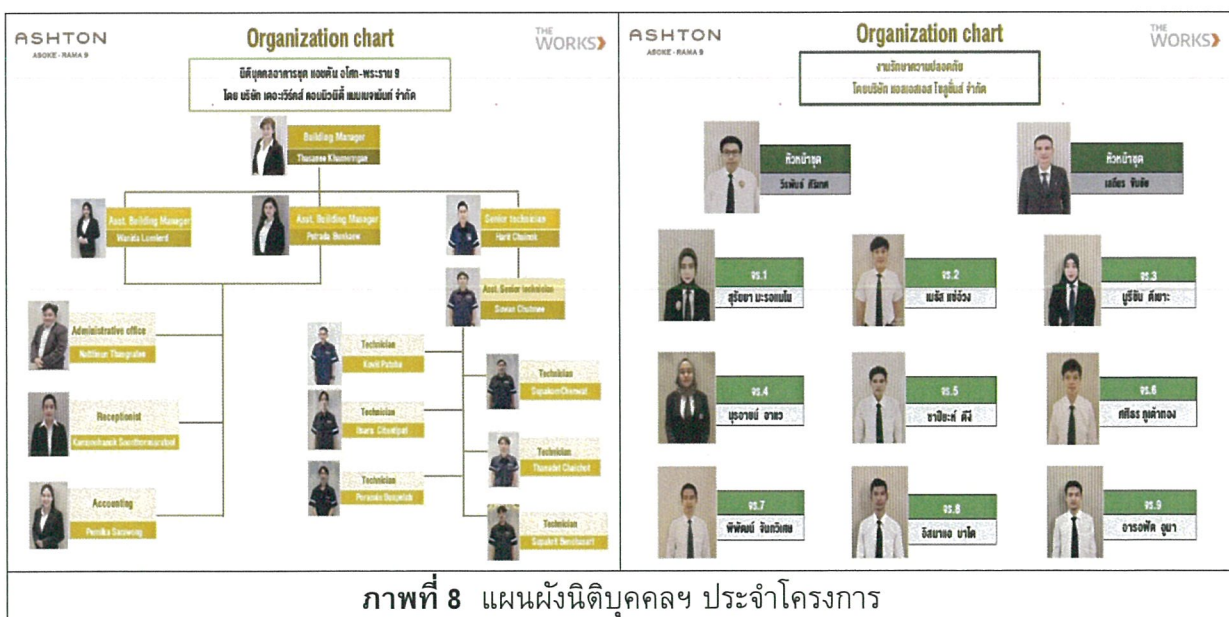
ภาพที่ 8 แผนผังนิติบุคคลฯ ประจำโครงการ

| องค์ประกอบทาง<br>สิ่งแวดล้อม<br>และคุณค่าต่าง ๆ | มาตรการป้องกันและแก้ไขผลกระทบสิ่งแวดล้อม | รายละเอียดการปฏิบัติตามมาตรการฯ | ปัญหา/<br>อุปสรรคและ<br>การแก้ไข | เอกสารอ้างอิง<br>รูปภาพหรือ<br>เอกสาร |
|---|---|---|---|---|
| - โรคติดต่อ(ต่อ) | 2. จัดให้มีเจ้าหน้าที่ที่มีความรู้ความชำนาญ ดูแล รักษาและควบคุมระบบบำบัดน้ำเสียของโครงการให้ทำงานได้อย่างต่อเนื่องและมีประสิทธิภาพ | นิติบุคคลฯ จัดให้มีทีมวิศวกรรรมและทีมช่างอาคารที่มีความรู้ความชำนาญ ดูแลรักษาและควบคุมระบบบำบัดน้ำเสียของโครงการ ให้ทำงานได้อย่างต่อเนื่องและมีประสิทธิภาพ | - | ดังภาพที่ 8 |

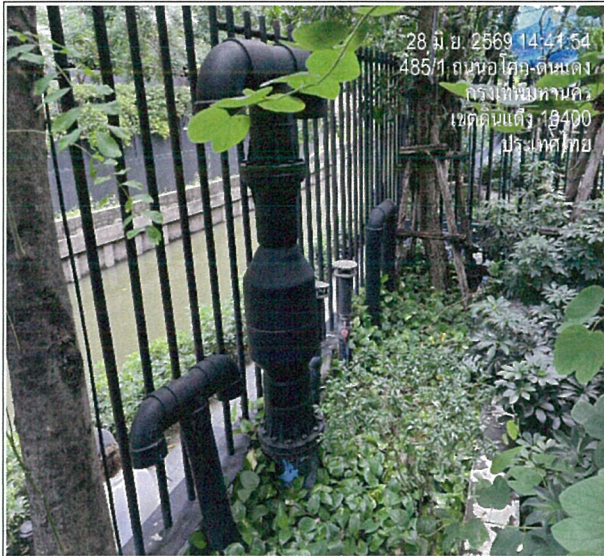
ภาพที่ 9 การบำบัด Aerosol

| องค์ประกอบทาง<br>สิ่งแวดล้อม<br>และคุณค่าต่าง ๆ | มาตรการป้องกันและแก้ไขผลกระทบสิ่งแวดล้อม | รายละเอียดการปฏิบัติตามมาตรการฯ | ปัญหา/<br>อุปสรรคและ<br>การแก้ไข | เอกสารอ้างอิง<br>รูปภาพหรือ<br>เอกสาร |
|---|---|---|---|---|
| | 3. โครงการจะบำบัด Aerosol ที่เกิดจากระบบปรับอากาศ A และ B ซึ่งมีปริมาณ 360 และ 460 ลูกบาศก์เมตร/ชั่วโมง ตามลำดับ โดยจะบำบัด Aerosol ด้วยกระบวนการกรองผ่านถ่าน Activated Carbon โดยอากาศจะไหลผ่านท่อระบาย อ ย อ ก ๑ ๒ ๓ (ท่อ vent) ขนาดเส้นผ่านศูนย์กลาง 0.30 เมตร โดยบริเวณปลายท่อจะติดตั้งกระบอกบรรจุถ่านขนาด 12 นิ้ว (หรือ 300 มิลลิเมตร) ยาว 1 เมตร เพื่อกรองและดูดซับละอองน้ำเสีย (Aerosol) โดยโครงการจะเปลี่ยนถ่านทุก ๆ 2 เดือน | โครงการจัดให้มีการบำบัด Aerosol ที่เกิดจากระบบบำบัดน้ำเสียทั้งสองอาคารตามมาตรการกำหนดอย่างเคร่งครัด | - | ดังภาพที่ 9 |

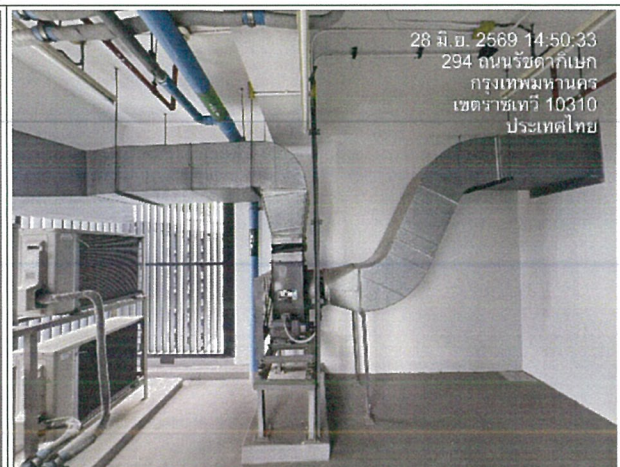
ภาพที่ 11 พัดลมดูดอากาศในห้องมูลฝอยเปียก

| องค์ประกอบทาง<br>สิ่งแวดล้อม<br>และคุณค่าต่าง ๆ | มาตรการป้องกันและแก้ไขผลกระทบสิ่งแวดล้อม | รายละเอียดการปฏิบัติตามมาตรการฯ | ปัญหา/<br>อุปสรรคและ<br>การแก้ไข | เอกสารอ้างอิง<br>รูปภาพหรือ<br>เอกสาร |
|---|---|---|---|---|
| - ไรศติด(ต่อ) | 5. ติดตั้งพัดลมดูดอากาศภายในห้องพักมูลฝอย<br>ปี ย ก<br>ของแต่ละอาคาร เพื่อช่วยลดผลกระทบเรื่องกลิ่น<br>จากห้องพักมูลฝอยเปียก ซึ่งจะติดตั้งพัดลมดูด<br>อากาศ จำนวน 1 เครื่อง มีอัตราการระบาย<br>อากาศ 0.120 ลูกบาศก์เมตร/วินาที ซึ่งสามารถ<br>ระ บ าย อ าก าค ใ ต้<br>ไม่น้อยกว่า 4 เท่าของปริมาตรห้องพักมูลฝอย<br>เปียก โดยจะรวบรวมอากาศจากห้องพักมูลฝอย<br>ปี ย ก ฝ าน<br>ท่อเส้นผ่านศูนย์กลาง 200 มิลลิเมตร ต่อไปยัง<br>บ่อดินบำบัดมีเทน เพื่อให้การบำบัดก๊าซมีเทนมี<br>ประสิทธิภาพในการทำงานมากขึ้น โดยออกซิเจน<br>ในอากาศจะเป็นตัวช่วยบำบัดก๊าซมีเทน และมี<br>ระยะเวลาสัมผัสอากาศของบ่อดิน A และ B<br>เท่ากับ 62.5 วินาที (ไม่น้อยกว่า 60 วินาที) | โครงการจัดให้มีพัดลมดูดอากาศภายในห้องพักมูล<br>ฝอยเปียกของแต่ละอาคาร เพื่อช่วยลดผลกระทบ<br>เรื่องกลิ่นจากห้องพักมูลฝอยเปียก ซึ่งจะติดตั้งพัด<br>ลมดูดอากาศ จำนวน 1 เครื่อง | - | ดังภาพที่ 11 |

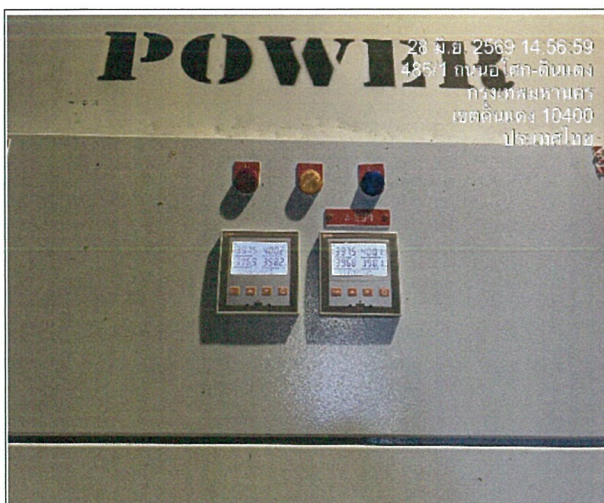
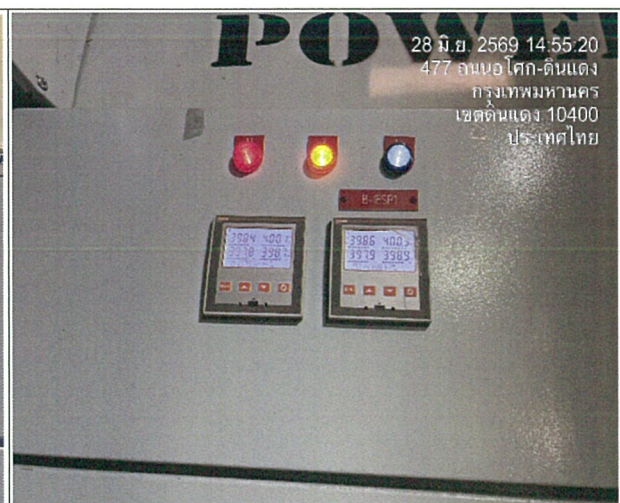
ภาพที่ 12 ระบบมิเตอร์ไฟฟ้าของระบบบำบัดน้ำเสีย

| องค์ประกอบทาง<br>สิ่งแวดล้อม<br>และคุณค่าต่าง ๆ | มาตรการป้องกันและแก้ไขผลกระทบสิ่งแวดล้อม | รายละเอียดการปฏิบัติตามมาตรการฯ | ปัญหา/<br>อุปสรรคและ<br>การแก้ไข | เอกสารอ้างอิง<br>รูปภาพหรือ<br>เอกสาร |
|---|---|---|---|---|
| - ไรศติด(ต่อ) | 6. จัดให้มีระบบมิเตอร์ไฟฟ้าสำหรับระบบบำบัดน้ำเสียแต่ละชุดโดยเฉพาะแยกจากระบบไฟฟ้าอื่นๆ เพื่อให้สามารถติดตามตรวจสอบการใช้งานระบบบำบัดน้ำเสีย และให้เกิดความมั่นใจว่าโครงการจะเดินระบบบำบัดน้ำเสียตลอดเวลาที่เปิดดำเนินการ โดยจะมีปริมาณค่าไฟฟ้าที่เกิดขึ้นจากระบบบำบัดน้ำเสียของอาคาร A เท่ากับ 1,021.31 บาท/วัน และอาคาร B เท่ากับ 1,075.16 บาท/วัน | โครงการจัดให้มีระบบมิเตอร์ไฟฟ้าสำหรับระบบบำบัดน้ำเสียแต่ละชุดโดยเฉพาะแยกจากระบบไฟฟ้าอื่นๆ เพื่อให้สามารถติดตามตรวจสอบการใช้งานระบบบำบัดน้ำเสีย | - | ดังภาพที่ 12 |

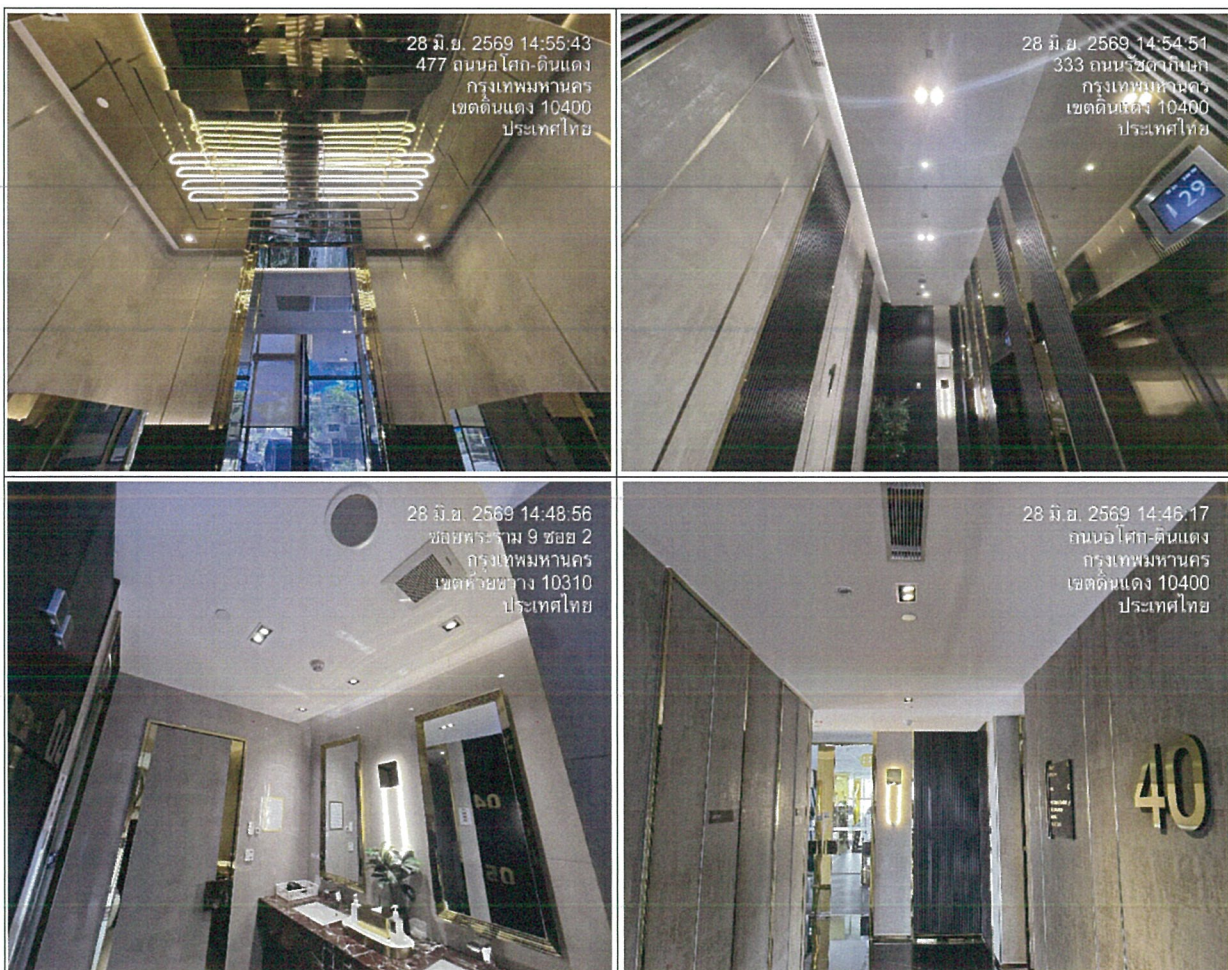
ภาพที่ 20 ไฟฟ้าส่องสว่าง

| องค์ประกอบทาง<br>สิ่งแวดล้อม<br>และคุณค่าต่าง ๆ | มาตรการป้องกันและแก้ไขผลกระทบสิ่งแวดล้อม | รายละเอียดการปฏิบัติตามมาตรการฯ | ปัญหา/<br>อุปสรรคและ<br>การแก้ไข | เอกสารอ้างอิง<br>รูปภาพหรือ<br>เอกสาร |
|---|---|---|---|---|
| -อุบัติเหตุ(ต่อ) | 4. ติดตั้งไฟฟ้าแสงสว่างบริเวณทางเข้า-ออก<br>โครงการ ร วก ำ ร<br>ให้สามารถมองเห็นรถที่เข้าหรือออกโครงการได้<br>อย่างชัดเจนในช่วงเวลากลางคืน | โครงการจัดให้มีไฟฟ้าแสงสว่างบริเวณทางเข้า-<br>ออกโครงการให้สามารถมองเห็นรถที่เข้าหรือออก<br>โครงการได้อย่างชัดเจนในช่วงเวลากลางคืน | - | ดังภาพที่ 20 และ<br>ภาพที่ 42 |

| องค์ประกอบทาง<br>สิ่งแวดล้อม<br>และคุณค่าต่าง ๆ | มาตรการป้องกันและแก้ไขผลกระทบ<br>สิ่งแวดล้อม | รายละเอียดการปฏิบัติตามมาตรการฯ | ปัญหา/<br>อุปสรรคและ<br>การแก้ไข | เอกสารอ้างอิง<br>รูปภาพหรือ<br>เอกสาร |
|---|---|---|---|---|
| | 1. ติดตั้งไฟฟ้าส่องสว่างเพื่อให้มองเห็นช่องทางเดินได้ และจัดให้มีป้ายทางหนีไฟที่มองเห็นชัดเจน ตัวอักษรสูง 15 เซนติเมตร รวมทั้งติดตั้งตามตรวจสอบระบบเป็นประจำทุก 3 เดือน | โครงการจัดให้มีไฟฟ้าส่องสว่างเพื่อให้มองเห็นช่องทางเดินได้ และจัดให้มีป้ายทางหนีไฟที่มองเห็นชัดเจน ตัวอักษรสูง 15 เซนติเมตร | - | ดังภาพที่ 20 และภาพที่ 47 |

| องค์ประกอบทาง<br>สิ่งแวดล้อม<br>และคุณค่าต่าง ๆ | มาตรการป้องกันและแก้ไขผลกระทบสิ่งแวดล้อม | รายละเอียดการปฏิบัติตามมาตรการฯ | ปัญหา/<br>อุปสรรคและ<br>การแก้ไข | เอกสารอ้างอิง<br>รูปภาพหรือ<br>เอกสาร |
|---|---|---|---|---|
| | 7. จัดให้มีไฟส่องสว่างเพียงพอทั่วบริเวณสรวายน้ำให้มองเห็นได้ชัดเจน เพื่อความปลอดภัยในการใช้สรวายน้ำในเวลากลางคืน | โครงการจัดให้มีไฟส่องสว่างเพียงพอทั่วบริเวณสรวายน้ำให้มองเห็นได้ชัดเจน เพื่อความปลอดภัยในการใช้สรวายน้ำในเวลากลางคืน | - | ดังภาพที่ 20 |

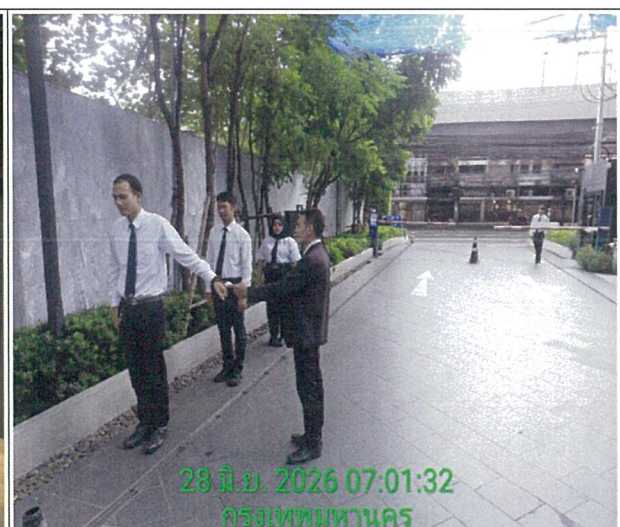
ภาพที่ 41 เจ้าหน้าที่ดูแลรักษาความปลอดภัย  
(รปภ.)

| องค์ประกอบทาง<br>สิ่งแวดล้อม<br>และคุณค่าต่าง ๆ | มาตรการป้องกันและแก้ไขผลกระทบสิ่งแวดล้อม | รายละเอียดการปฏิบัติตามมาตรการฯ | ปัญหา/<br>อุปสรรคและ<br>การแก้ไข | เอกสารอ้างอิง<br>รูปภาพหรือ<br>เอกสาร |
|---|---|---|---|---|
| -อุบัติเหตุ | 1. จัดให้มีพนักงานรักษาความปลอดภัย<br>อำนวยการให้ผู้พักอาศัยในการเข้า –<br>ออกสะดวกให้แก่ผู้พักอาศัยในการเข้า – ออก<br>โครงการไม่ให้เกิดการกีดขวางกระแสจราจรบน<br>ถนนอโศก - ดินแดง บริเวณด้านหน้าโครงการ<br>โดยเน้นให้รถสามารถเข้าโครงการได้สะดวกและ<br>รวดเร็ว ส่วนรถขาออกให้ความสำคัญกับรถยนต์ที่<br>สัญจรบนถนนสาธารณะเป็นหลัก | โครงการจัดให้มีพนักงานรักษาความปลอดภัยคอย<br>อำนวยความสะดวกให้แก่ผู้พักอาศัยในการเข้า –<br>ออกโครงการไม่ให้เกิดการกีดขวางกระแสจราจร<br>บนถนนอโศก - ดินแดง บริเวณด้านหน้าโครงการ | - | ดังภาพที่ 41 และ<br>ภาพที่ 42 |

| องค์ประกอบทาง<br>สิ่งแวดล้อม<br>และคุณค่าต่าง ๆ | มาตรการป้องกันและแก้ไขผลกระทบสิ่งแวดล้อม | รายละเอียดการปฏิบัติตามมาตรการฯ | ปัญหา/<br>อุปสรรคและ<br>การแก้ไข | เอกสารอ้างอิง<br>รูปภาพหรือ<br>เอกสาร |
|---|---|---|---|---|
| | 5. ขอความร่วมมือไม่ให้มีการจอดรถบริเวณ<br>ทางเข้า - ออกของโครงการ เพื่อให้เกิดความ<br>คล่องตัวในการเดินทาง และไม่กีดขวางการจราจร<br>ของรถที่จะเข้าหรือออกจากโครงการ รวมทั้งขอ<br>ความร่วมมือไม่ให้มีการจอดรถริมถนนสาธารณะ<br>บริเวณใกล้เคียง | นิติบุคคลฯ จัดให้มีเจ้าหน้าที่ดูแล รักษาความ<br>ปลอดภัยคอยอำนวยความสะดวกทางตำรวจ<br>การจราจรภายในพื้นที่โครงการ และบริเวณ<br>ทางเข้าออกพื้นที่โครงการ | - | ดังภาพที่ 41 และ<br>ภาพที่ 42 |

| องค์ประกอบทาง<br>สิ่งแวดล้อม<br>และคุณค่าต่าง ๆ | มาตรการป้องกันและแก้ไขผลกระทบสิ่งแวดล้อม | รายละเอียดการปฏิบัติตามมาตรการฯ | ปัญหา/<br>อุปสรรคและ<br>การแก้ไข | เอกสารอ้างอิง<br>รูปภาพหรือ<br>เอกสาร |
|---|---|---|---|---|
| 2.4.5 พระราชบัญญัติ<br>ว่าด้วยเอกสิทธิ์และ<br>ความคุ้มกันทางทูต<br>พ.ศ.2527(ต่อ) | 1. ได้ทันที ซึ่งโครงการจะติดตั้งกล้องวงจรปิด (CCTV System) ไว้ทุกชั้นของโครงการโดยติดตั้งไว้บริเวณ<br>โถงต้อนรับ ชั้นที่ 1 และทางเดินในทุกชั้นของแต่<br>ละอาคาร<br>2. จัดให้มีเจ้าหน้าที่รักษาความปลอดภัยอยู่<br>ประจำการตลอด 24 ชั่วโมง | นิติบุคคลฯ จัดให้มีเจ้าหน้าที่รักษาความปลอดภัย<br>อยู่ประจำการตลอด 24 ชั่วโมง | - | ดังภาพที่ 41 |

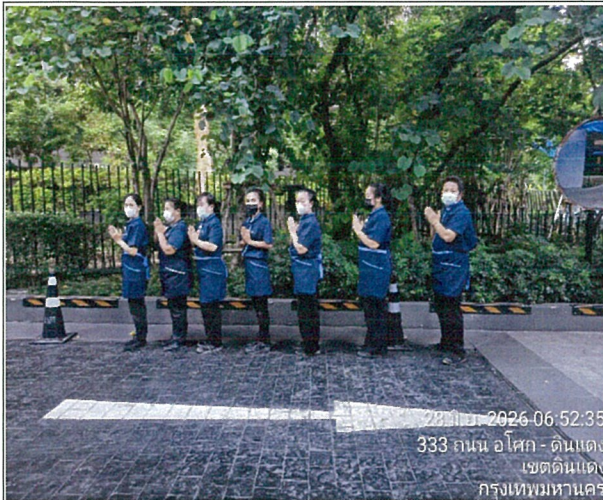
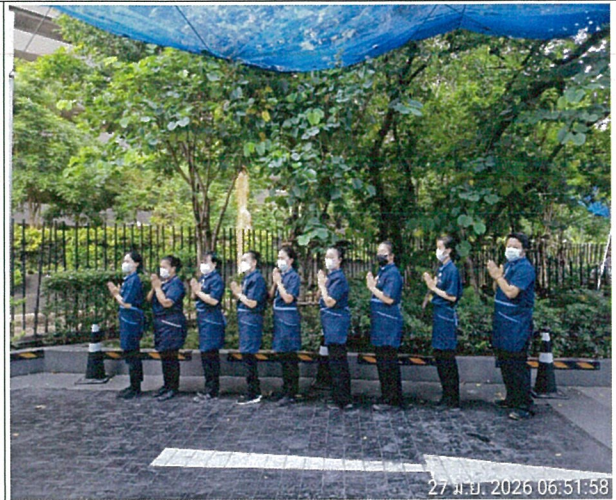
ภาพที่ 45 เจ้าหน้าที่ดูแล รักษาความสะอาด

| องค์ประกอบทาง<br>สิ่งแวดล้อม<br>และคุณค่าต่าง ๆ | มาตรการป้องกันและแก้ไขผลกระทบสิ่งแวดล้อม | รายละเอียดการปฏิบัติตามมาตรการฯ | ปัญหา/<br>อุปสรรคและ<br>การแก้ไข | เอกสารอ้างอิง<br>รูปภาพหรือ<br>เอกสาร |
|---|---|---|---|---|
| -โรคที่มีสัตว์เป็นพาหะ<br>นำโรค(ต่อ) | 8. จัดให้มีพนักงานคอยดูแลรักษาความสะอาดบริเวณทางเดินภายในอาคาร ห้องพักรวมลอย<br>ประจำชั้น และห้องพักรวมลอยรวมอย่างสม่ำเสมอ | นิติบุคคลฯ จัดให้มีพนักงานคอยดูแลรักษาความ<br>สะอาดบริเวณทางเดินภายในอาคาร ห้องพักรวม<br>ลอยประจำชั้น และห้องพักรวมลอยรวมอย่าง<br>สม่ำเสมอ | - | ดังภาพที่ 45 |

| องค์ประกอบทาง<br>สิ่งแวดล้อม<br>และคุณค่าต่าง ๆ | มาตรการป้องกันและแก้ไขผลกระทบสิ่งแวดล้อม | รายละเอียดการปฏิบัติตามมาตรการฯ | ปัญหา/<br>อุปสรรคและ<br>การแก้ไข | เอกสารอ้างอิง<br>รูปภาพหรือ<br>เอกสาร |
|---|---|---|---|---|
| | - จัดให้มีพนักงานคอยดูแลความสะอาดและความ<br>เป็นระเบียบเรียบร้อย บริเวณทางเดินในแต่ละ<br>อาคาร และบันไดแต่ละแห่ง ไม่ให้พื้นทางเดิน<br>เปียก น้ำ ำ ห รื อ<br>มีการวางสิ่งของกีดขวาง อันจะก่อให้เกิดอุบัติเหตุ<br>ได้ | นิติบุคคลฯ จัดให้มีพนักงานคอยดูแลความสะอาด<br>และความเป็นระเบียบเรียบร้อย บริเวณทางเดิน<br>ภายในแต่ละอาคาร และบันไดแต่ละแห่ง ไม่ให้<br>พื้นทางเดินเปียกน้ำ หรือมีการวางสิ่งของกีดขวาง<br>อันจะก่อให้เกิดอุบัติเหตุได้ | - | ดังภาพที่ 45 |

| องค์ประกอบทาง<br>สิ่งแวดล้อม<br>และคุณค่าต่าง ๆ | มาตรการป้องกันและแก้ไขผลกระทบสิ่งแวดล้อม | รายละเอียดการปฏิบัติตามมาตรการฯ | ปัญหา/<br>อุปสรรคและ<br>การแก้ไข | เอกสารอ้างอิง<br>รูปภาพหรือ<br>เอกสาร |
|---|---|---|---|---|
| | 2. จัดให้มีการรักษาความสะอาดบริเวณโดยรอบสระว่ายน้ำอย่างสม่ำเสมอ | นิติบุคคลฯ จัดให้มีเจ้าหน้าที่ดูแล รักษาความสะอาดบริเวณพื้นที่โดยรอบพื้นที่โครงการ | - | ดัดภาพที่ 45 |
| | 3. จัดให้มีการทำความสะอาดไม่ให้ขอบสระ และทางเดินขอบสระเปียก ลื่น ตลอดระยะเวลาที่เปิดให้บริการสระว่ายน้ำ | นิติบุคคลฯ จัดให้มีเจ้าหน้าที่ดูแล รักษาความสะอาดบริเวณพื้นที่โดยรอบพื้นที่โครงการ | - | ดัดภาพที่ 45 |

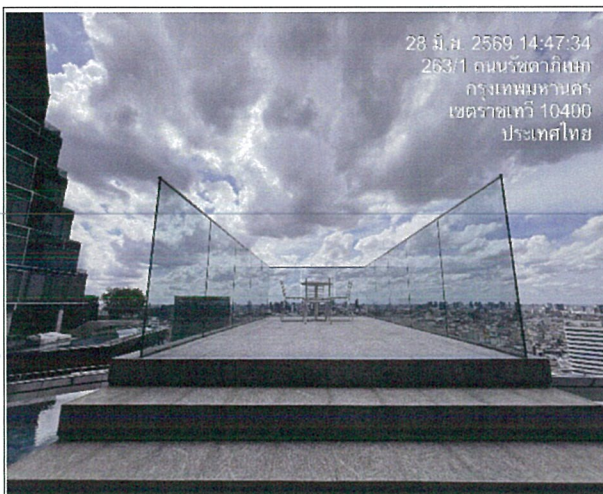
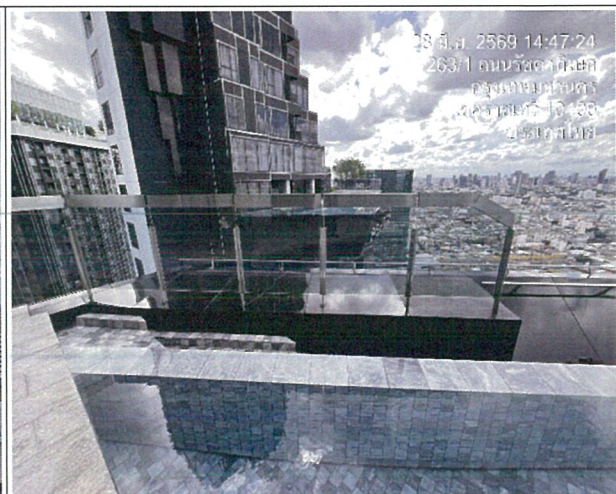
ภาพที่ 46 ผนังกระจกกันตก

| องค์ประกอบทาง<br>สิ่งแวดล้อม<br>และคุณค่าต่าง ๆ | มาตรการป้องกันและแก้ไขผลกระทบ<br>สิ่งแวดล้อม | รายละเอียดการปฏิบัติตามมาตรการฯ | ปัญหา/<br>อุปสรรคและ<br>การแก้ไข | เอกสารอ้างอิง<br>รูปภาพหรือ<br>เอกสาร |
|---|---|---|---|---|
| - อุบัติเหตุ(ต่อ) | - จัดให้มีรั้วกันกระจุกกันตกความสูง 1.20 เมตร เพื่อป้องกันผู้เข้าไปใช้พื้นที่สีเขียวบนอาคาร<br>พ ลั ด ต ก จากแต่ละอาคาร | โครงการจัดให้มีรั้วกันกระจุกกันตกความสูง 1.20 เมตร เพื่อป้องกันผู้เข้าไปใช้พื้นที่สีเขียวบนอาคารพลัดตกจากแต่ละอาคาร | - | ดังภาพที่ 46 |

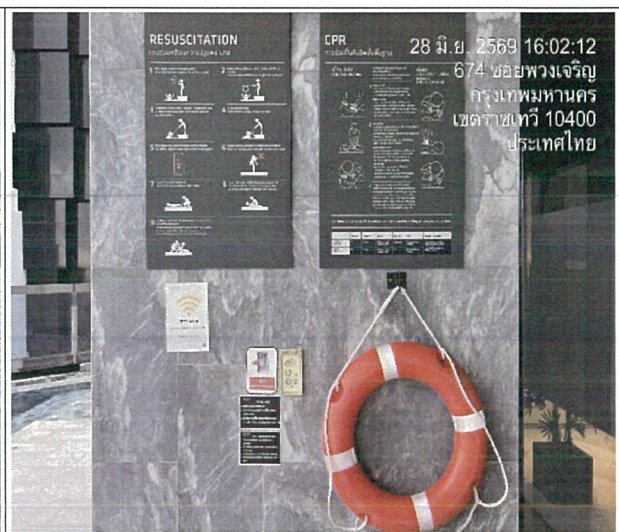
ภาพที่ 50 อุปกรณ์ช่วยชีวิตสระว่ายน้ำ

| องค์ประกอบทาง<br>สิ่งแวดล้อม<br>และคุณค่าต่าง ๆ | มาตรการป้องกันและแก้ไขผลกระทบสิ่งแวดล้อม | รายละเอียดการปฏิบัติตามมาตรการฯ | ปัญหา/<br>อุปสรรคและ<br>การแก้ไข | เอกสารอ้างอิง<br>รูปภาพหรือ<br>เอกสาร |
|---|---|---|---|---|
| - อุบัติเหตุ(ต่อ) | 4. จัดให้มีอุปกรณ์ประจําสระว่ายน้ำ ซึ่งอยู่ใน<br>ตำแหน่งที่เห็นชัดเจนและนำมาใช้ได้ทันที โดย<br>อุปกรณ์ที่จัดให้มี ได้แก่<br>- ไม่ช่วยชีวิต ยาวไม่น้อยกว่า 3.5 เมตร น้ำหนัก<br>เบา อย่างน้อย 1 อัน<br>- ห่วงชูชีพ ขนาดเส้นผ่านศูนย์กลางภายใน<br>ไม่น้อยกว่า 15 นิ้ว ผูกไว้กับเชือกยาวไม่น้อยกว่า<br>18 เมตร (ซึ่งเป็นความยาวของสระ)<br>- โฟมช่วยชีวิตอย่างน้อย 2 อัน | โครงการได้มีติดอุปกรณ์ประจําสระว่ายน้ำ<br>เรียบร้อยแล้ว ทางนิติบุคคลฯ จะปฏิบัติตาม<br>มาตรการอย่างเคร่งครัด | - | ดังภาพที่ 50 |

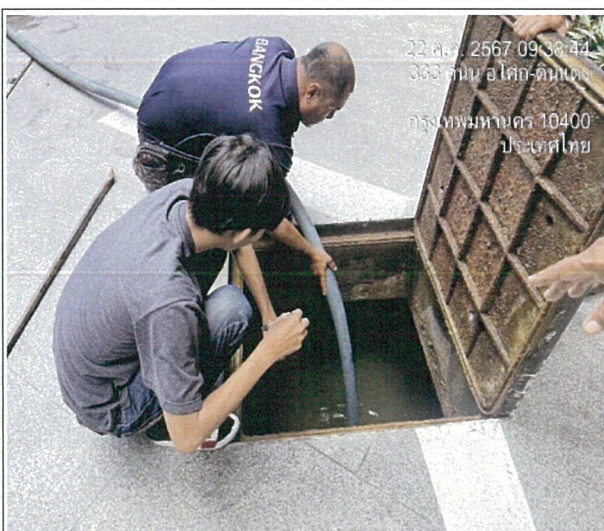
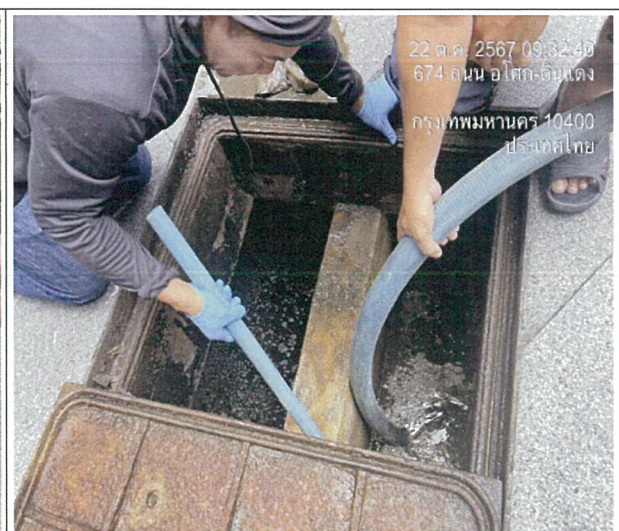
ภาพที่ 51 สูบป้อเกรอะ

| องค์ประกอบทาง<br>สิ่งแวดล้อม<br>และคุณค่าต่าง ๆ | มาตรการป้องกันและแก้ไขผลกระทบสิ่งแวดล้อม | รายละเอียดการปฏิบัติตามมาตรการฯ | ปัญหา/<br>อุปสรรคและ<br>การแก้ไข | เอกสารอ้างอิง<br>รูปภาพหรือ<br>เอกสาร |
|---|---|---|---|---|
| - โรคติดต่อ(ต่อ) | 8. ในช่วงเวลาที่มีการสูบบุหรี่ตากะกอน หรือเปิดฝา เพื่อเก็บไขมันหรือเก็บถ้วยอย่างน้ำ ตลอดจนการซ่อมแซมระบบบำบัดน้ำเสียจะต้องจัดให้มีพนักงานรักษาความปลอดภัยคอยอำนวยความสะดวกด้านการจราจรภายในโครงการ | นิติบุคคลฯ ได้ประสานจัดจ้างบริษัทเพื่อมาสูบกากไขมันตามแผนงานประจำปี ทางนิติบุคคลฯ จะปฏิบัติตามมาตรการอย่างเคร่งครัด | - | dingภาพที่ 51 |
