# บทที่ 3

ผลการปฏิบัติตามมาตรการติดตามตรวจสอบ  
ผลกระทบสิ่งแวดล้อม

กรมชลประทาน ได้ทำการสรุปผลการปฏิบัติตามมาตรการติดตามตรวจสอบผลกระทบสิ่งแวดล้อมโครงการประตุนะบายน้ำโพธิ์ประทับช้าง จังหวัดพิจิตร ที่เสนอในรายงานวิเคราะห์ผลกระทบสิ่งแวดล้อม ที่ได้รับความเห็นชอบจากสำนักงานนโยบายและแผนทรัพยากรธรรมชาติและสิ่งแวดล้อม โดยมีมาตรการติดตามตรวจสอบผลกระทบสิ่งแวดล้อม ดังนี้

ตารางที่ 3.1-1 ผลการปฏิบัติตามมาตรการติดตามตรวจสอบผลกระทบสิ่งแวดล้อม (ระยะก่อสร้าง) โครงการประตุน้ำไฟฟ้าโพธิ์ประทับช้าง จังหวัดพิจิตร ในปี พ.ศ. 2569

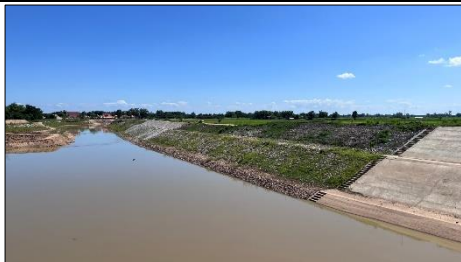
| องค์ประกอบ<br>สิ่งแวดล้อม | มาตรการติดตามตรวจสอบผลกระทบ<br>สิ่งแวดล้อมที่ระบุไว้ในรายงาน EIA | ผลการ<br>ปฏิบัติ | รายละเอียดการปฏิบัติ<br>ตามมาตรการฯ | ภาพประกอบ/<br>เอกสารอ้างอิง |
|---|---|---|---|---|
| 1.9 ตะกอน | กรมชลประทานติดตามตรวจสอบผู้<br>ดำเนินงานก่อสร้างในการปรับปรุงแก้ไข<br>ปัญหาการกัดเซาะผิวดินบริเวณพื้นที่<br>ก่อสร้าง รวมทั้งการปรับแต่งผิวดินปลูก<br>พืชคลุมดิน และวางเรียงหินบริเวณที่ลาด<br>ชันที่อาจเกิดการกัดเซาะดิน | ● | กรมชลประทานมีการก่อสร้างอาคาร<br>ป้องกันการกัดเซาะเหนือประตูระบายน้ำ<br>และมีการวางเรียงหินบริเวณที่ลาดชันที่<br>อาจเกิดการกัดเซาะดิน และจะมีการ<br>ดำเนินการปลูกพืชคลุมดินในที่สุดท้ายของ<br>การก่อสร้างโครงการ | <br>การวางเรียงหินบริเวณที่ลาดชัน |

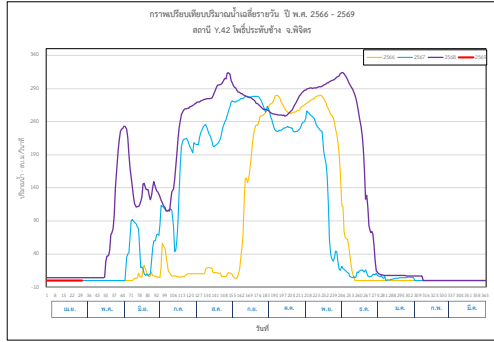
| องค์ประกอบ<br>สิ่งแวดล้อม | มาตรการติดตามตรวจสอบผลกระทบ<br>สิ่งแวดล้อมที่ระบุไว้ในรายงาน EIA | ผลการ<br>ปฏิบัติ | รายละเอียดการปฏิบัติ<br>ตามมาตรการฯ | ภาพประกอบ/<br>เอกสารอ้างอิง |
|---|---|---|---|---|
| 1.11 อุทกวิทยา<br>น้ำผิวดิน | กรมชลประทานติดตั้งเสาตรวจวัดระดับ<br>น้ำจำนวน 3 แห่ง บริเวณด้านเหนือน้ำ<br>ท้ายน้ำและที่ตั้งประตูระบายน้ำ เพื่อ<br>บันทึกข้อมูลระดับน้ำและคำนวณปริมาณ<br>น้ำท่าที่ไหลผ่านประตูระบายน้ำ โดย<br>ดำเนินการในปีสุดท้ายของระยะก่อสร้าง<br>(ปีที่ 4) | ● | ศูนย์อุทกวิทยาภาคเหนือตอนล่าง<br>กรมชลประทาน ได้ดำเนินการติดตั้งเสา<br>ตรวจวัดระดับน้ำและอุปกรณ์โทรมาตรขนาด<br>เล็ก (Y42) แล้วเสร็จภายในเดือนมิถุนายน<br>พ.ศ. 2566 และเริ่มเก็บบันทึกข้อมูลแบบราย<br>15 นาที ได้ตั้งแต่ช่วงต้นเดือนกรกฎาคม พ.ศ.<br>2566 โดยติดตั้งบริเวณเหนือโครงการ และ<br>จะดำเนินการติดตั้งครบทุกจุดในปีสุดท้าย<br>ของระยะก่อสร้าง (ปีที่ 6) ตามหัวข้อที่ 5.2.1<br>แผนการติดตามตรวจสอบผลกระทบด้าน<br>อุทกวิทยาน้ำผิวดิน หน้าที่ 5-18 | <br>การสำรวจปริมาณน้ำ<br>และกราฟแสดงระดับน้ำเฉลี่ยรายวันสถานี Y.42 |

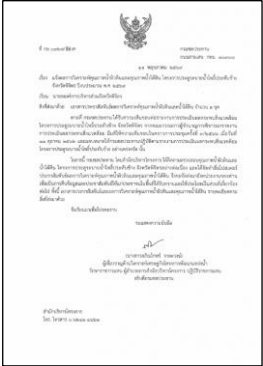
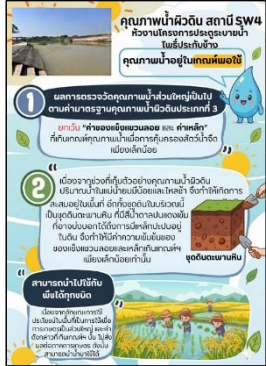
ตัวอย่างสื่อประชาสัมพันธ์ผลการตรวจวัดคุณภาพน้ำผิวดิน

| องค์ประกอบ<br>สิ่งแวดล้อม | มาตรการติดตามตรวจสอบผลกระทบ<br>สิ่งแวดล้อมที่ระบุไว้ในรายงาน EIA | ผลการ<br>ปฏิบัติ | รายละเอียดการปฏิบัติ<br>ตามมาตรการฯ | ภาพประกอบ/<br>เอกสารอ้างอิง |
|---|---|---|---|---|
| 1.12 คุณภาพ<br>น้ำผิวดิน | กรมชลประทานติดตามตรวจสอบ<br>คุณภาพน้ำผิวดิน ปีละ 2 ครั้ง ในฤดูแล้ง<br>และฤดูฝน จำนวน 5 จุดเก็บตัวอย่าง โดย<br>ดำเนินการในปีที่ 2-4 | ● | กรมชลประทานดำเนินการเก็บตัวอย่าง<br>น้ำผิวดิน จำนวน 5 จุด ครั้งที่ 1 เมื่อวันที่<br>21 มกราคม 2569 พบว่ามีคุณภาพน้ำ<br>เป็นไปตามคุณภาพน้ำในแหล่งน้ำผิวดิน<br>ประเภทที่ 3 แต่มีบางค่าที่ไม่เป็นไปตาม<br>เกณฑ์มาตรฐานฯ ทางกรมชลประทานจึง<br>จัดทำสื่อประชาสัมพันธ์แจ้งผลการตรวจวัด<br>คุณภาพน้ำผิวดินไปยังองค์การบริหารส่วน<br>จังหวัดพิจิตร และโรงพยาบาลส่งเสริม<br>สุขภาพตำบล ซึ่งเป็นสถานบริการระดับ<br>ปฐมภูมิด้านสุขภาพที่มีความใกล้ชิดกับ<br>ชุมชนมากที่สุด ให้รับทราบและให้ความรู้<br>แก่ประชาชนในการนำน้ำไปใช้ประโยชน์<br>เบื้องต้นต่อไป และมีแผนเก็บตัวอย่างครั้งที่ 2<br>เป็นตัวแทนฤดูฝน ภายในเดือนสิงหาคม<br>2569 | |

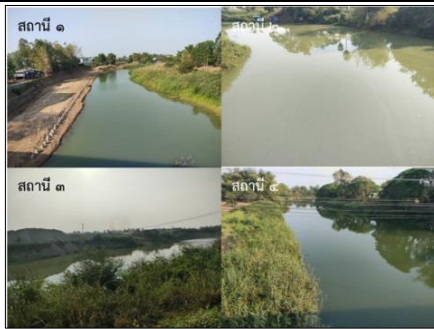
| องค์ประกอบ<br>สิ่งแวดล้อม | มาตรการติดตามตรวจสอบผลกระทบ<br>สิ่งแวดล้อมที่ระบุไว้ในรายงาน EIA | ผลการ<br>ปฏิบัติ | รายละเอียดการปฏิบัติ<br>ตามมาตรการฯ | ภาพประกอบ/<br>เอกสารอ้างอิง |
|---|---|---|---|---|
| 2.4 สิ่งมีชีวิตใน<br>น้ำ | กรมชลประทานจัดตั้งงบประมาณให้กรม<br>ประมงติดตามตรวจสอบสิ่งมีชีวิตในน้ำ<br>ได้แก่ แพลงก์ตอนพืช แพลงก์ตอนสัตว์<br>สัตว์หน้าดิน และปลา ปีละ 2 ครั้ง ในฤดู<br>แล้งและฤดูฝน จำนวน 4 จุดเก็บตัวอย่าง<br>โดยดำเนินการในที่สุดท้ายของระยะ<br>ก่อสร้าง (ปีที่ 4) | ● | กรมชลประทานร่วมกับกรมประมง ได้<br>ดำเนินการติดตามตรวจสอบสิ่งมีชีวิตในน้ำ<br>ได้แก่ แพลงก์ตอนพืช แพลงก์ตอนสัตว์ สัตว์<br>หน้าดิน และปลา โดยเก็บตัวอย่าง ปีละ 2 ครั้ง<br>ครั้งที่ 1 ระหว่างวันที่ 4-6 มีนาคม 2569 ตาม<br>หัวข้อที่ 5.2.5 แผนการติดตามตรวจสอบด้าน<br>นิเวศวิทยาทางน้ำ และทรัพยากรการประมง<br>หน้าที่ 5-64 | <br>พื้นที่เก็บตัวอย่างทางการประมงทั้ง 4 สถานี |

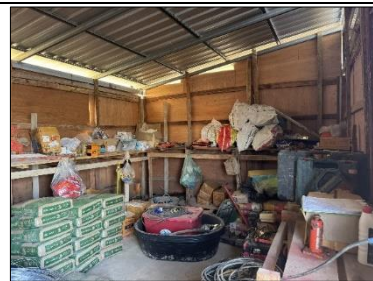
| องค์ประกอบ<br>สิ่งแวดล้อม | มาตรการติดตามตรวจสอบผลกระทบ<br>สิ่งแวดล้อมที่ระบุไว้ในรายงาน EIA | ผลการ<br>ปฏิบัติ | รายละเอียดการปฏิบัติ<br>ตามมาตรการฯ | ภาพประกอบ/<br>เอกสารอ้างอิง |
|---|---|---|---|---|
| 3.7 การใช้<br>ประโยชน์ที่ดิน | กรมชลประทานติดตามตรวจสอบการใช้<br>พื้นที่ในพื้นที่ก่อสร้างสำหรับกองเก็บวัสดุ<br>ก่อสร้าง และเครื่องจักรต่าง ๆ ให้อยู่ใน<br>พื้นที่ที่กำหนดเป็นเขตก่อสร้าง เพื่อลด<br>การรบกวนการใช้ที่ดินบริเวณข้างเคียง | ● | กรมชลประทานดำเนินการจัดวางกองเก็บ<br>วัสดุก่อสร้าง และเครื่องจักรต่าง ๆ ให้อยู่ใน<br>พื้นที่เขตก่อสร้างเท่านั้น | <br>กองเก็บวัสดุก่อสร้างในพื้นที่ที่กำหนด |
