## บทที่ 2

### การดำเนินการตามมาตรการป้องกันและแก้ไขผลกระทบสิ่งแวดล้อม

#### 2.2 ผลการปฏิบัติตามมาตรการป้องกันและแก้ไขผลกระทบสิ่งแวดล้อม

รายงานผลการปฏิบัติตามมาตรการป้องกันและแก้ไขผลกระทบสิ่งแวดล้อม และมาตรการติดตามตรวจสอบผลกระทบสิ่งแวดล้อม  
โครงการ ริชพาร์ค แอท เตาปูน 410 ถนนประชาชื่น 2 แขวงบางซื่อ เขตบางซื่อ กรุงเทพมหานคร  
(ระยะดำเนินการ) ประจำปี 2569 (มกราคม - มิถุนายน 2569)

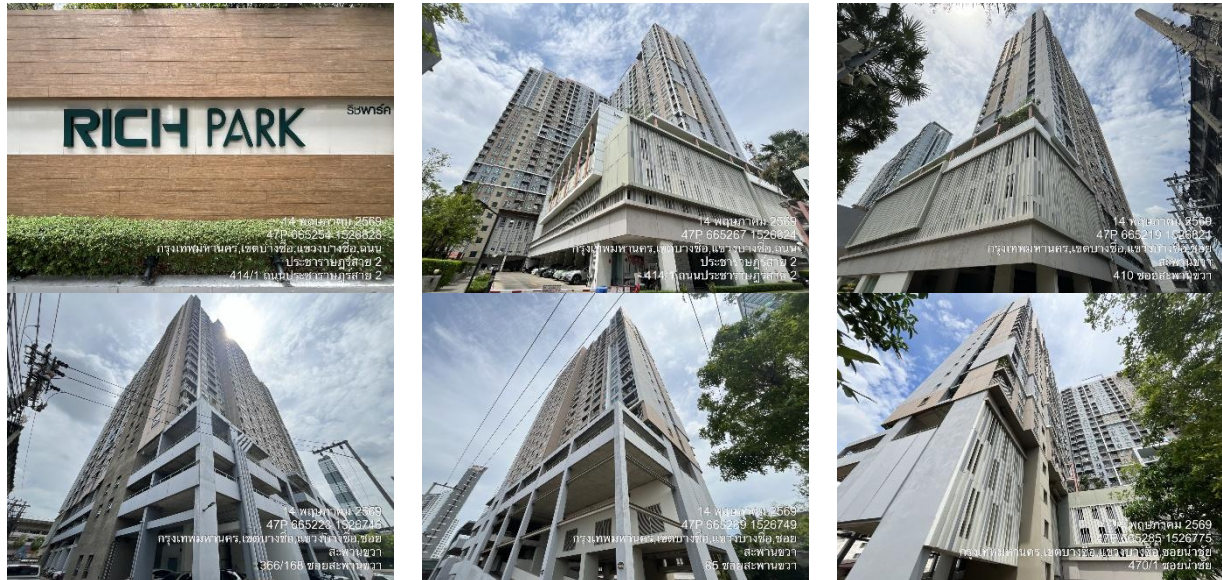
| องค์ประกอบสิ่งแวดล้อม | มาตรการป้องกันและแก้ไขผลกระทบสิ่งแวดล้อม | ผลการปฏิบัติและรายละเอียดการปฏิบัติตามมาตรการ<br>✓ = ปฏิบัติ ✗ = ไม่ได้ปฏิบัติ ○ = ปฏิบัติไม่ได้<br>◎ = ปฏิบัติได้แต่ไม่มีประสิทธิภาพ ● = ปฏิบัติแต่ไม่ครบถ้วน | เอกสารอ้างอิง | ปัญหา/<br>อุปสรรค/<br>แนวทางแก้ไข |
|---|---|---|---|---|
| 1.1 ลักษณะภูมิประเทศ | (1) ควบคุมและดูแลสภาพในโครงการให้เป็นไปตามแบบภูมิสถาปัตย์ได้ออกแบบไว้ | ✓ | โครงการได้มีการควบคุมดูแลสภาพในโครงการให้เป็นไปตามแบบภูมิสถาปัตย์ได้ออกแบบไว้ | ภาพที่ 2.2-1 |

ภาพที่ 2.2-1 สภาพทั่วไปภายในพื้นที่โครงการ

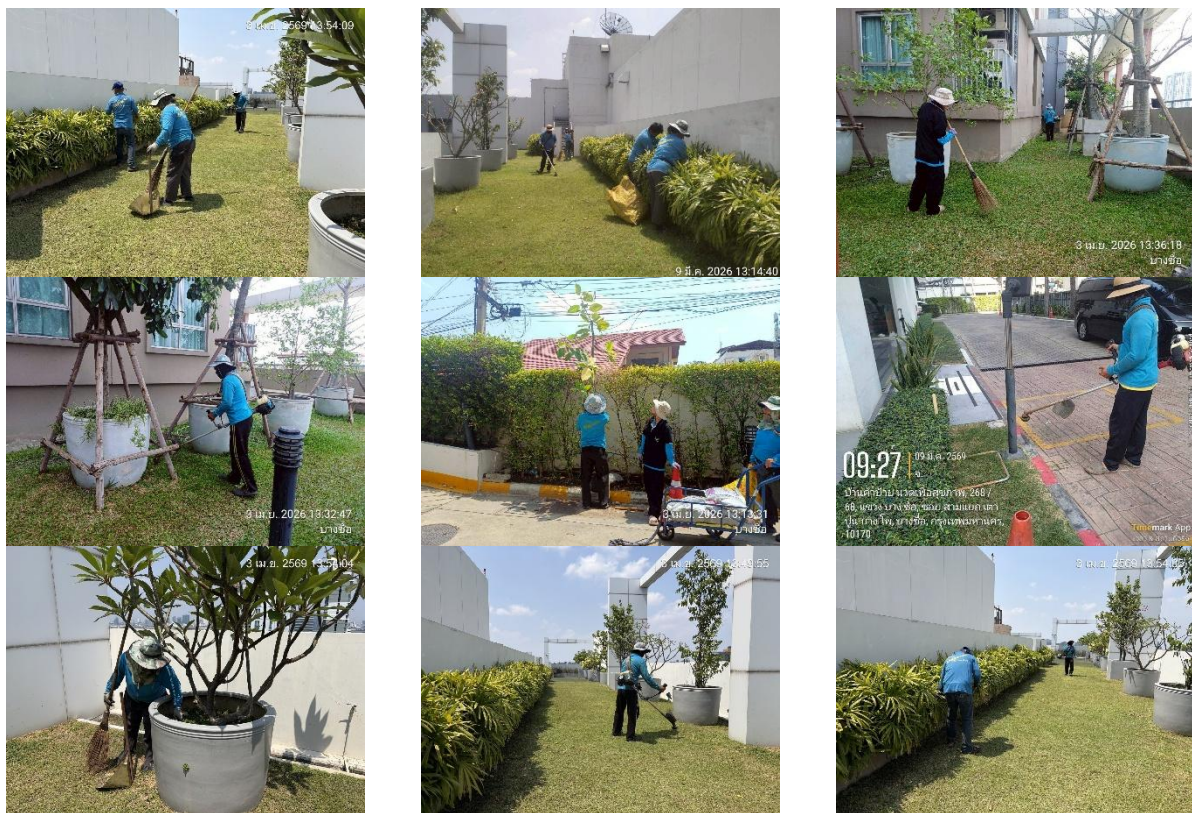
| องค์ประกอบสิ่งแวดล้อม | มาตรการป้องกันและแก้ไขผลกระทบสิ่งแวดล้อม | ผลการปฏิบัติและรายละเอียดการปฏิบัติตามมาตรการ<br>✓ = ปฏิบัติ ✗ = ไม่ได้ปฏิบัติ ○ = ปฏิบัติไม่ได้<br>◎ = ปฏิบัติได้แต่ไม่มีประสิทธิภาพ ● = ปฏิบัติแต่ไม่ครบถ้วน | เอกสารอ้างอิง | ปัญหา/<br>อุปสรรค/<br>แนวทางแก้ไข |
|---|---|---|---|---|
| | (2) ดูแลพื้นที่สีเขียวภายในโครงการให้สภาพดีอยู่เสมอ | ✓ | โครงการได้จัดให้มีเจ้าหน้าที่คอยดูแลพื้นที่สีเขียวภายในโครงการให้มีสภาพดีและสวยงามอยู่เสมอ | ภาพที่ 2.2-2<br>ภาพที่ 2.2-5 |

| องค์ประกอบ<br>สิ่งแวดล้อม | มาตรการป้องกันและแก้ไขผลกระทบสิ่งแวดล้อม | ผลการปฏิบัติและรายละเอียดการปฏิบัติตามมาตรการ<br>✓ = ปฏิบัติ ✗ = ไม่ได้ปฏิบัติ ○ = ปฏิบัติไม่ได้<br>◎ = ปฏิบัติได้แต่ไม่มีประสิทธิภาพ ● = ปฏิบัติแต่ไม่ครบถ้วน | เอกสารอ้างอิง | ปัญหา/<br>อุปสรรค/<br>แนวทางแก้ไข |
|---|---|---|---|---|
| | (9) ดำเนินการนำน้ำทิ้งที่ผ่านการบำบัด มาใช้หมุนเวียนให้เกิดประโยชน์สูงสุด อาทิ รดน้ำต้นไม้บริเวณพื้นที่สีเขียวก่อนระบายน้ำทิ้งส่วนที่เหลือลงสู่ท่อระบายน้ำสาธารณะด้านหน้าโครงการ | ✓ | โครงการได้ดำเนินการนำน้ำทิ้งที่ผ่านการบำบัดแล้วมาใช้รดน้ำต้นไม้บริเวณพื้นที่สีเขียว ก่อนระบายน้ำทิ้งส่วนที่เหลือลงสู่ท่อระบายน้ำโครงการ | ภาพที่ 2.2-2 |

ภาพที่ 2.2-2 เจ้าหน้าที่ดูแลพื้นที่ในโครงการ

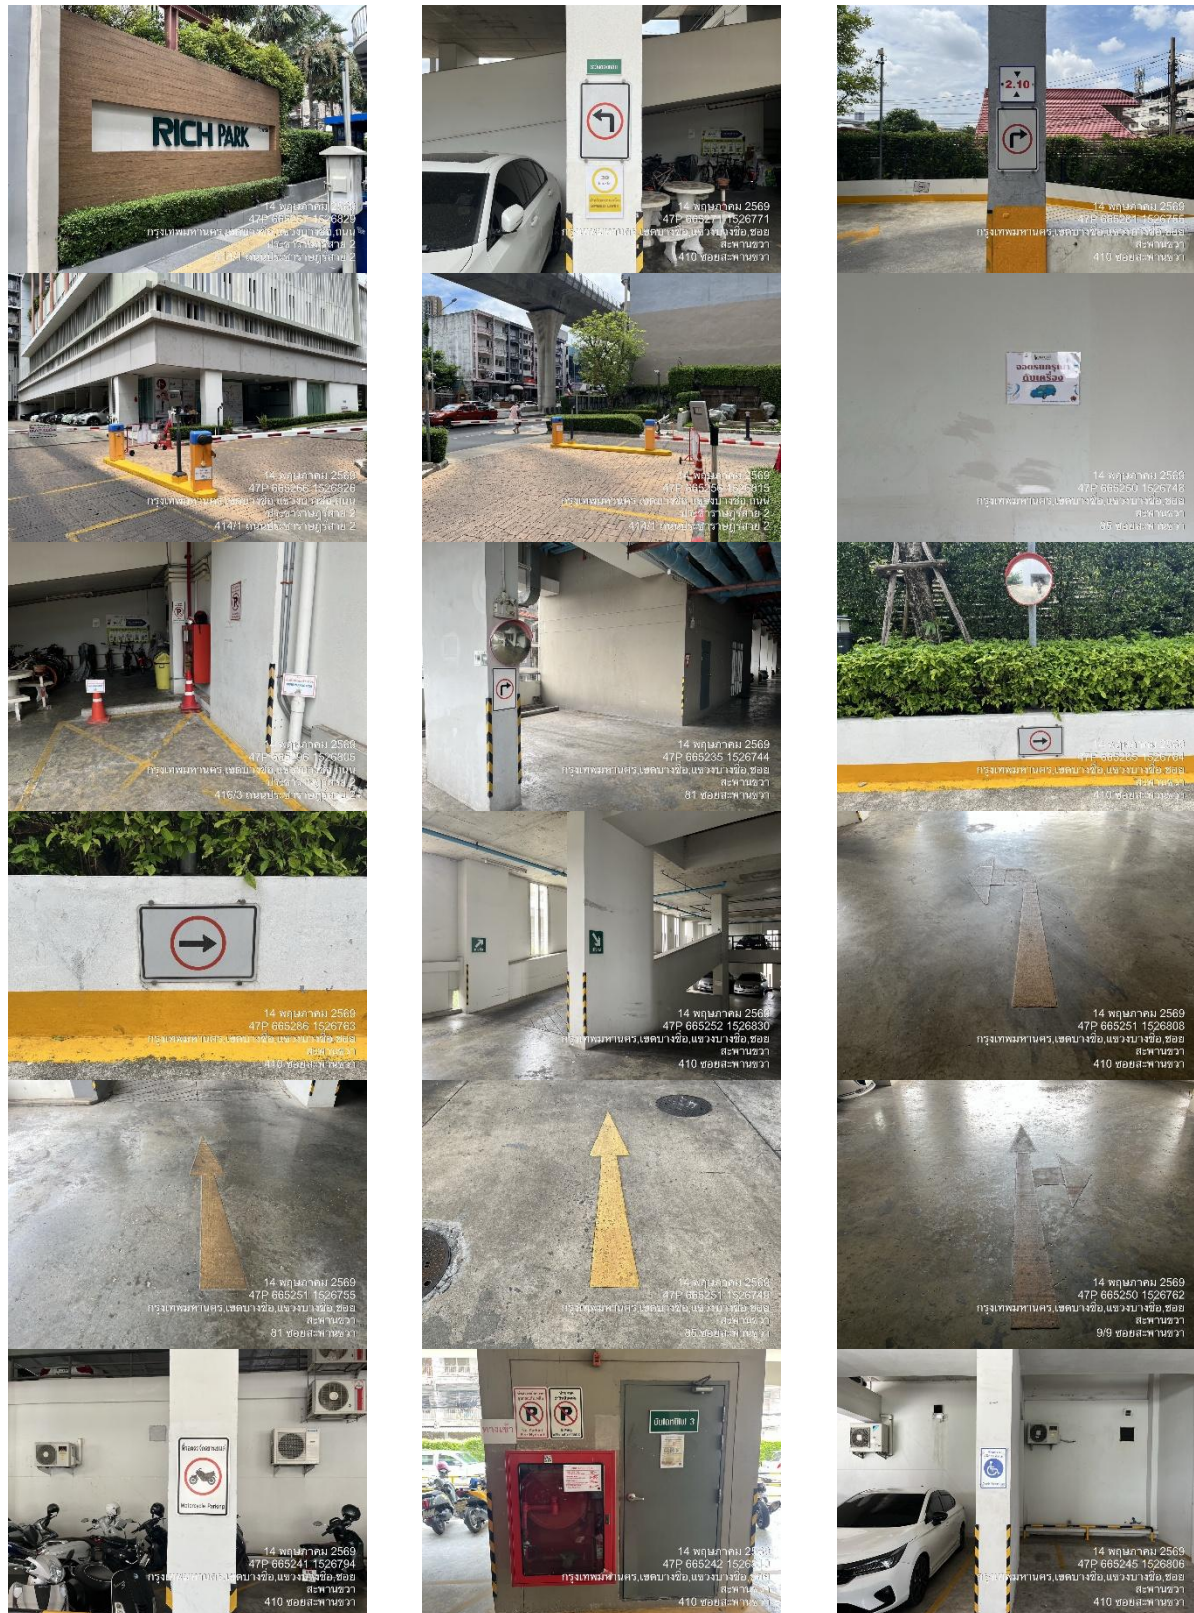
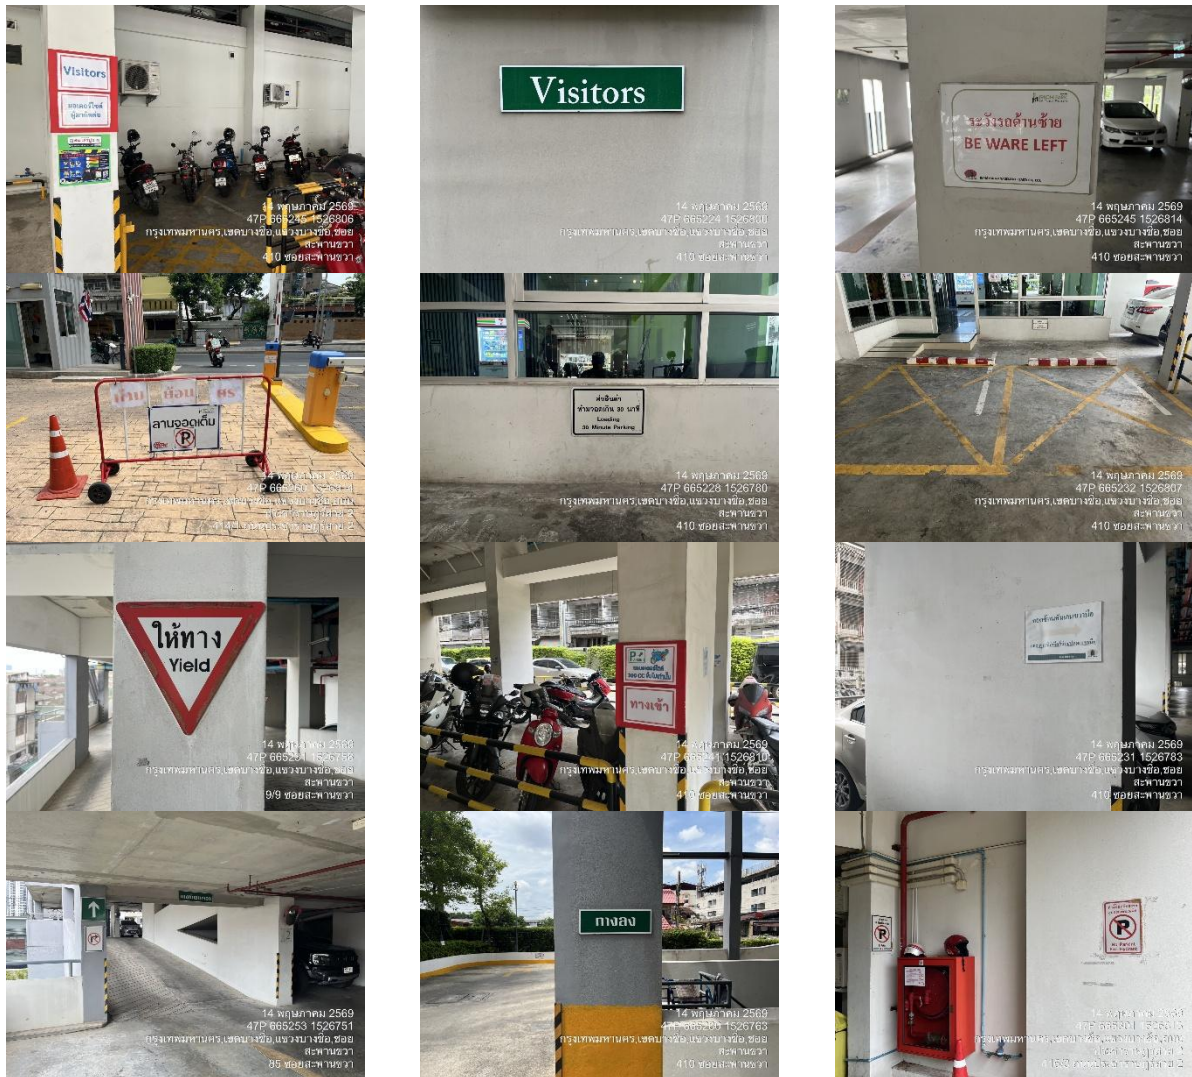
| องค์ประกอบสิ่งแวดล้อม | มาตรการป้องกันและแก้ไขผลกระทบสิ่งแวดล้อม | ผลการปฏิบัติและรายละเอียดการปฏิบัติตามมาตรการ<br>✓ = ปฏิบัติ ✗ = ไม่ได้ปฏิบัติ ○ = ปฏิบัติไม่ได้<br>◎ = ปฏิบัติได้แต่ไม่มีประสิทธิภาพ ● = ปฏิบัติแต่ไม่ครบถ้วน | เอกสารอ้างอิง | ปัญหา/<br>อุปสรรค/<br>แนวทางแก้ไข |
|---|---|---|---|---|
| 1.2 คุณภาพอากาศ | (1) ควบคุมความเร็วของรถภายในโครงการ เช่น ป้ายจำกัดความเร็ว สันนุนเพื่อลดความเร็ว เพื่อไม่ให้เกิดการฟุ้งกระจายของฝุ่นละอองบนพื้นถนน | ✓ | โครงการได้มีการติดตั้งป้ายจำกัดความเร็ว และจัดทำสันนุนเพื่อลดความเร็ว และทางโครงการได้มีมาตรการให้รถยนต์หยุดสแกนบัตรก่อนเข้าโครงการ เพื่อลดความเร็วและลดการฟุ้งกระจายของฝุ่นละอองบนพื้นถนน | ภาพที่ 2.2-3<br>ภาพที่ 2.2-6 |

| องค์ประกอบ<br>สิ่งแวดล้อม | มาตรการป้องกันและแก้ไขผลกระทบสิ่งแวดล้อม | ผลการปฏิบัติและรายละเอียดการปฏิบัติตามมาตรการ<br>✓ = ปฏิบัติ ✕ = ไม่ได้ปฏิบัติ ○ = ปฏิบัติไม่ได้<br>◎ = ปฏิบัติได้แต่ไม่มีประสิทธิภาพ ● = ปฏิบัติแต่ไม่ครบถ้วน | เอกสารอ้างอิง | ปัญหา/<br>อุปสรรค/<br>แนวทางแก้ไข |
|---|---|---|---|---|
| | (7) ติดตั้งป้ายเตือน “ห้ามติดเครื่องขณะจอดรถ” ในพื้นที่จอดรถของอาคารและกำชับให้เจ้าหน้าที่ควบคุมดูแลอย่างเคร่งครัด | ✓ โครงการยังไม่มีติดตั้งป้ายเตือน “ห้ามติดเครื่องขณะจอดรถ” ในพื้นที่จอดรถของอาคาร แต่ได้มีการติดตั้งป้าย “กรุณาดับเครื่องยนต์ ห้ามเร่งเครื่องยนต์ขณะจอด” และจัดให้มีเจ้าหน้าที่ควบคุมดูแลอย่างเคร่งครัด หากพบเห็นจะดำเนินการแจ้งให้ดับเครื่องยนต์จอดทันที | ภาพที่ 2.2-3<br>ภาพที่ 2.2-8 | |

| องค์ประกอบ<br>สิ่งแวดล้อม | มาตรการป้องกันและแก้ไขผลกระทบสิ่งแวดล้อม | ผลการปฏิบัติและรายละเอียดการปฏิบัติตามมาตรการ<br>✓ = ปฏิบัติ ✗ = ไม่ได้ปฏิบัติ ○ = ปฏิบัติไม่ได้<br>◎ = ปฏิบัติได้แต่ไม่มีประสิทธิภาพ ● = ปฏิบัติแต่ไม่ครบถ้วน | เอกสารอ้างอิง | ปัญหา/<br>อุปสรรค/<br>แนวทางแก้ไข |
|---|---|---|---|---|
| | (4) ควบคุมความเร็วของการใช้รถในบริเวณพื้นที่โครงการ เช่น ติดป้ายจำกัดความเร็ว และทำสัญญาณเพื่อลดความเร็วและช่วยลดแรงสั่นสะเทือนที่เกิดจากการวิ่งของรถยนต์ | ✓ โครงการได้มีการติดตั้งป้ายจำกัดความเร็ว และจัดทำสัญญาณเพื่อลดความเร็ว และมีมาตรการให้รถยนต์หยุดแสดงนบัตรก่อนเข้าโครงการเพื่อลดความเร็วและช่วยลดแรงสั่นสะเทือนที่เกิดจากการวิ่งของรถยนต์ | ภาพที่ 2.2-3 | |
| | (5) ติดตั้งป้ายห้ามแรงเครื่องยนต์ไว้บริเวณที่จอดรถและทางวิ่งภายในโครงการให้เห็นอย่างชัดเจน | ✓ โครงการได้มีการติดตั้งป้าย “กรุณาดับเครื่องยนต์ ห้ามแรงเครื่องยนต์ขณะจอด” ไว้บริเวณที่จอดรถและทางวิ่งภายในโครงการ | ภาพที่ 2.2-3 | |

ภาพที่ 2.2-3 ป้ายและสัญลักษณ์จราจรในโครงการ

ภาพที่ 2.2-3 ป้ายและสัญลักษณ์จราจรในโครงการ (ต่อ)

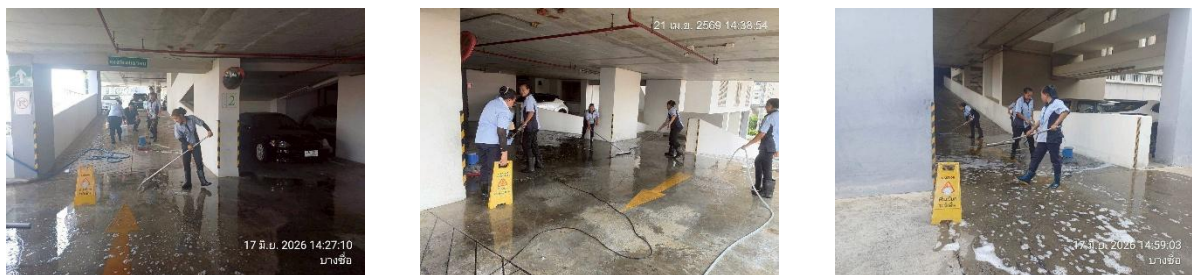
| องค์ประกอบสิ่งแวดล้อม | มาตรการป้องกันและแก้ไขผลกระทบสิ่งแวดล้อม | ผลการปฏิบัติและรายละเอียดการปฏิบัติตามมาตรการ<br>✓ = ปฏิบัติ ✗ = ไม่ได้ปฏิบัติ ○ = ปฏิบัติไม่ได้<br>◎ = ปฏิบัติได้แต่ไม่มีประสิทธิภาพ ● = ปฏิบัติแต่ไม่ครบถ้วน | เอกสารอ้างอิง | ปัญหา/<br>อุปสรรค/<br>แนวทางแก้ไข |
|---|---|---|---|---|
| | (2) หมั่นดูแลรักษาความสะอาดบริเวณถนนพื้นที่ ส่วนกลาง โดยฉีดล้างถนนเป็นประจำทุกวัน | ✓ | โครงการจัดให้มีเจ้าหน้าที่คอยดูแลรักษาความสะอาดบริเวณถนนพื้นที่ส่วนกลาง โดยฉีดล้างถนนเป็นประจำอยู่เสมอ | ภาพที่ 2.2-4<br>ภาคผนวก ข1 |

ภาพที่ 2.2-4 เจ้าหน้าที่ทำความสะอาดบริเวณถนนพื้นที่ส่วนกลาง

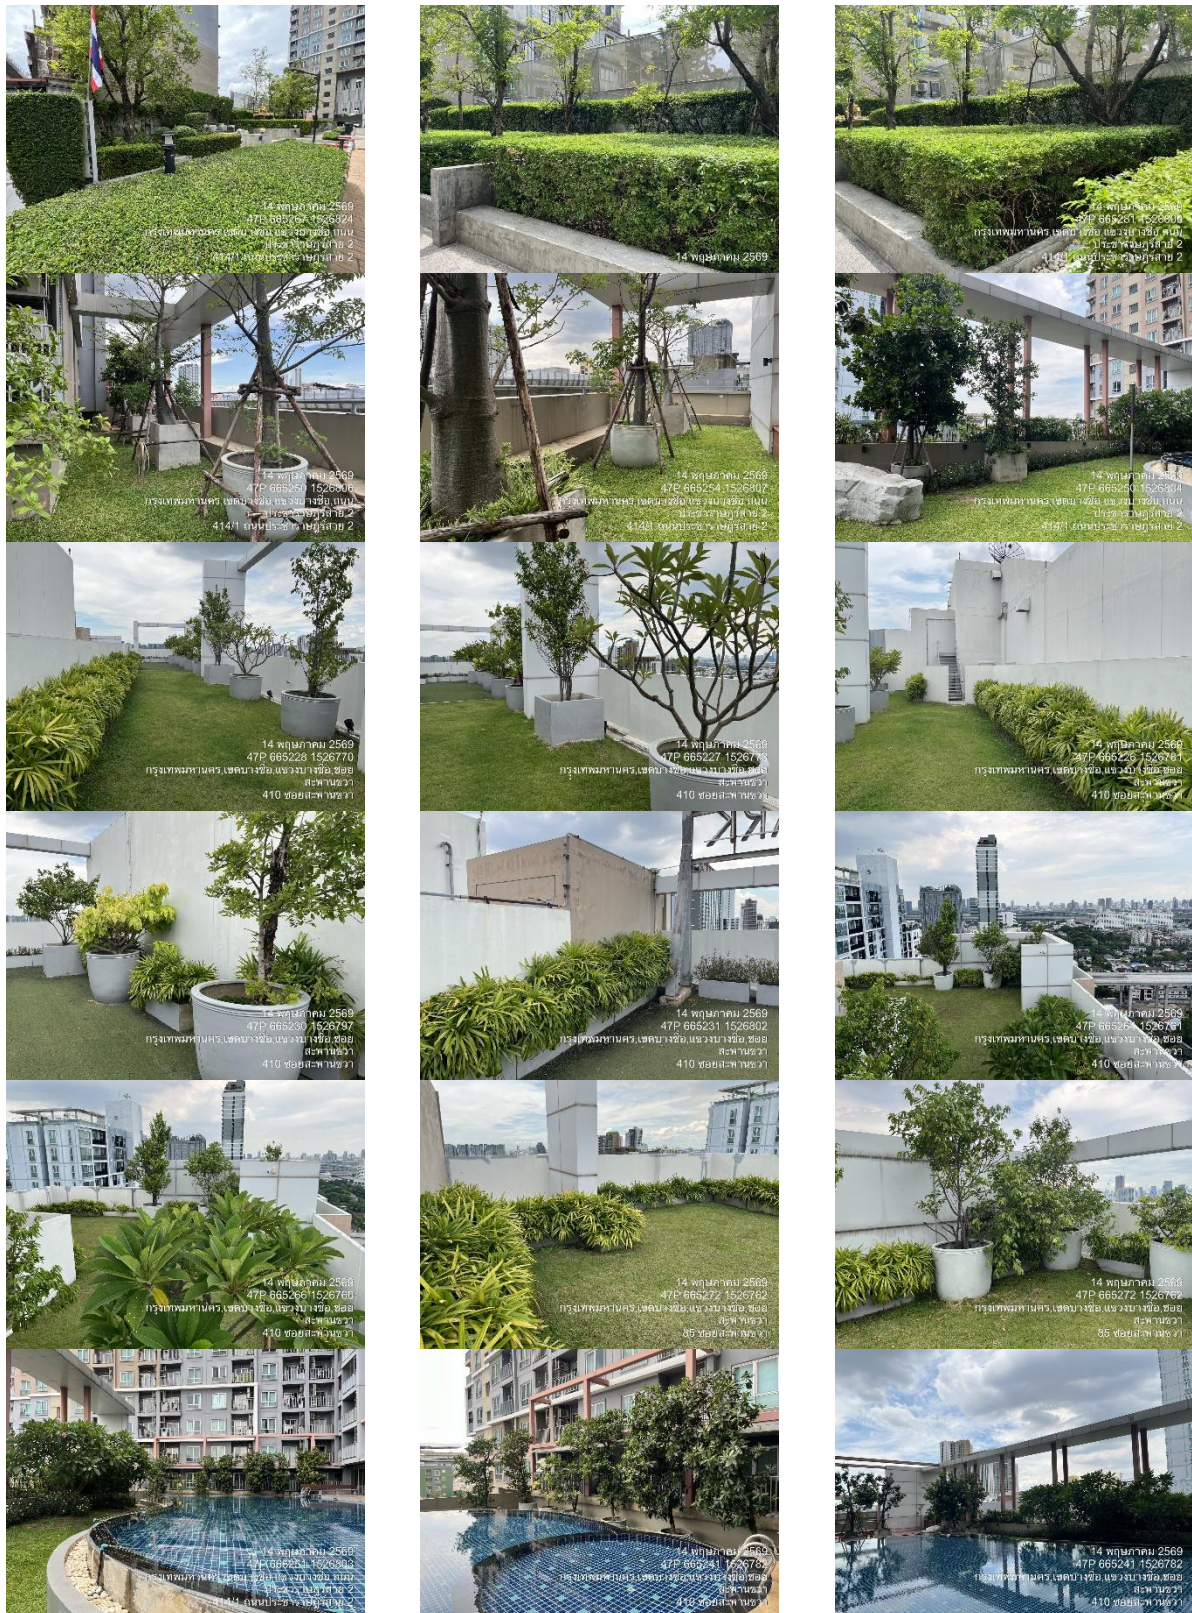
| องค์ประกอบสิ่งแวดล้อม | มาตรการป้องกันและแก้ไขผลกระทบสิ่งแวดล้อม | ผลการปฏิบัติและรายละเอียดการปฏิบัติตามมาตรการ<br>✓ = ปฏิบัติ ✗ = ไม่ได้ปฏิบัติ ○ = ปฏิบัติไม่ได้<br>◎ = ปฏิบัติได้แต่ไม่มีประสิทธิภาพ ● = ปฏิบัติแต่ไม่ครบถ้วน | เอกสารอ้างอิง | ปัญหา/<br>อุปสรรค/<br>แนวทางแก้ไข |
|---|---|---|---|---|
| | (5) โครงการจัดให้มีชนิดพันธุ์ไม้ต่าง ๆ บริเวณพื้นที่สีเขียวของโครงการ ที่ช่วยในการกรองการฟุ้งกระจายของมลสารที่ปล่อยออกจากรถยนต์ ทั้งพันธุ์ไม้ประเภทไม้ยืนต้นทรงสูง ไม้พุ่มให้กลิ่น พุ่มหนา และกลุ่มไม้ทรงสูงใบหนา เพื่อช่วยในการดูดซับก๊าซ CO จากยานพาหนะและเป็นการกักกันการฟุ้งกระจายของฝุ่นละอองและมลสาร ตลอดจนการให้ร่มเงา และช่วยคายออกซิเจนให้แก่พื้นที่บริเวณโดยรอบ | ✓ | โครงการจัดให้มีชนิดพันธุ์ไม้ต่าง ๆ บริเวณพื้นที่สีเขียวของโครงการ ทั้งพันธุ์ไม้ประเภทไม้ยืนต้นทรงสูง ไม้พุ่มให้กลิ่น พุ่มหนา และกลุ่มไม้ทรงสูงใบหนา ทั้งยังคอยดูแลให้อยู่ในสภาพสมบูรณ์สวยงามอยู่เสมอ | ภาพที่ 2.2-5 |

| องค์ประกอบ<br>สิ่งแวดล้อม | มาตรการป้องกันและแก้ไขผลกระทบสิ่งแวดล้อม | ผลการปฏิบัติและรายละเอียดการปฏิบัติตามมาตรการ<br>✓ = ปฏิบัติ ✕ = ไม่ได้ปฏิบัติ ○ = ปฏิบัติไม่ได้<br>◎ = ปฏิบัติได้แต่ไม่มีประสิทธิภาพ ● = ปฏิบัติแต่ไม่ครบถ้วน | เอกสารอ้างอิง | ปัญหา/<br>อุปสรรค/<br>แนวทางแก้ไข |
|---|---|---|---|---|
| | (6) โครงการมีพื้นที่สีเขียวเพื่อเพิ่มปริมาณ O <sub>2</sub> ในอากาศด้วยพันธุ์ไม้ยืนต้นในโครงการ | ✓ โครงการจัดให้มีพันธุ์ไม้ยืนต้นบริเวณพื้นที่สีเขียวของโครงการ | ภาพที่ 2.2-5 | |

ภาพที่ 2.2-5 พื้นที่สีเขียวภายในโครงการ

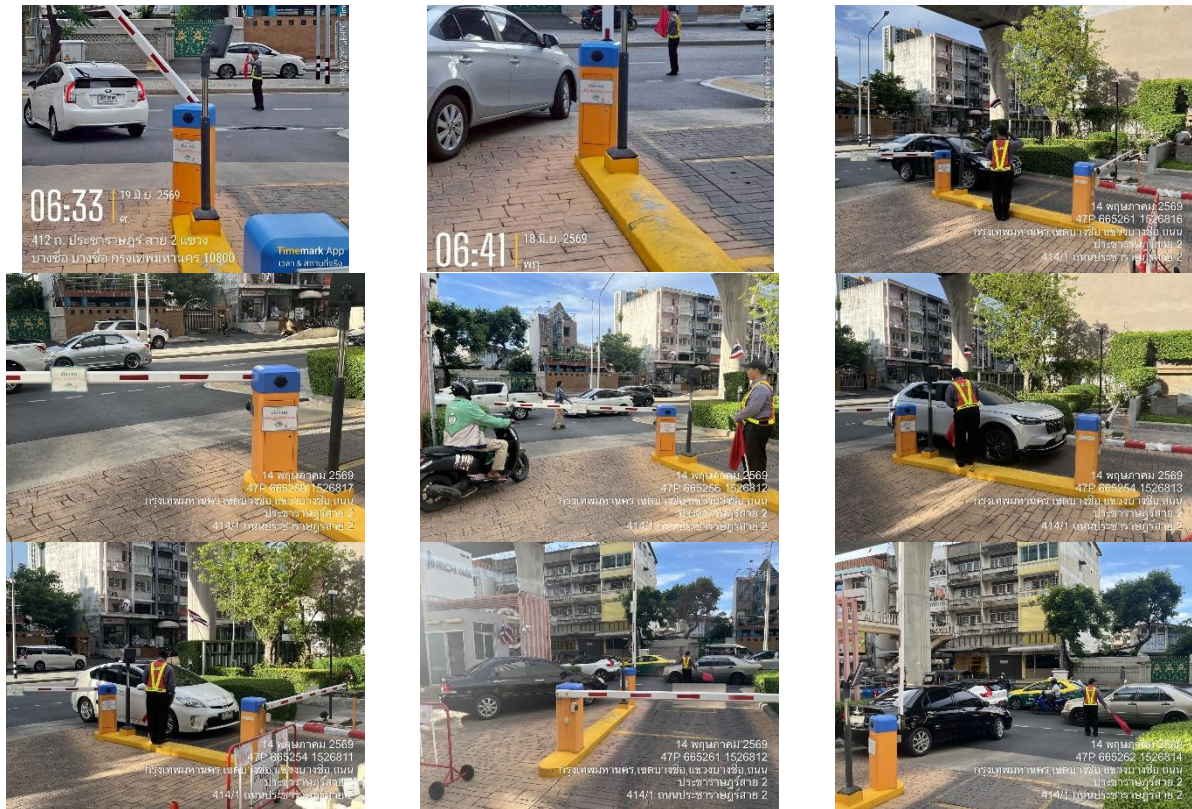
| องค์ประกอบ<br>สิ่งแวดล้อม | มาตรการป้องกันและแก้ไขผลกระทบสิ่งแวดล้อม | ผลการปฏิบัติและรายละเอียดการปฏิบัติตามมาตรการ<br>✓ = ปฏิบัติ ✕ = ไม่ได้ปฏิบัติ ○ = ปฏิบัติไม่ได้<br>◎ = ปฏิบัติได้แต่ไม่มีประสิทธิภาพ ● = ปฏิบัติแต่ไม่ครบถ้วน | เอกสารอ้างอิง | ปัญหา/<br>อุปสรรค/<br>แนวทางแก้ไข |
|---|---|---|---|---|
| | (8) จัดระบบการจราจรภายในโครงการ ให้เหมาะสมกับสภาพการจราจรภายนอก และจัดให้มีเจ้าหน้าที่อำนวยความสะดวกบริเวณทางเข้า-ออกโครงการ โดยเฉพาะในช่วงโมงเร่งด่วนเช้า-เย็น เพื่อลดการระบายนมลสารทางอากาศจากการจราจร | ✓ โครงการมีเจ้าหน้าที่อำนวยความสะดวกบริเวณทางเข้า-ออกโครงการ โดยเฉพาะในช่วงโมงเร่งด่วนเช้า-เย็น มีเจ้าหน้าที่รักษาความปลอดภัยจัดระบบการจราจรภายในโครงการ ให้เหมาะสมกับสภาพการจราจรภายนอก | ภาพที่ 2.2-6 | |

ภาพที่ 2.2-6 เจ้าหน้าที่อำนวยความสะดวกบริเวณทางเข้า-ออกโครงการ

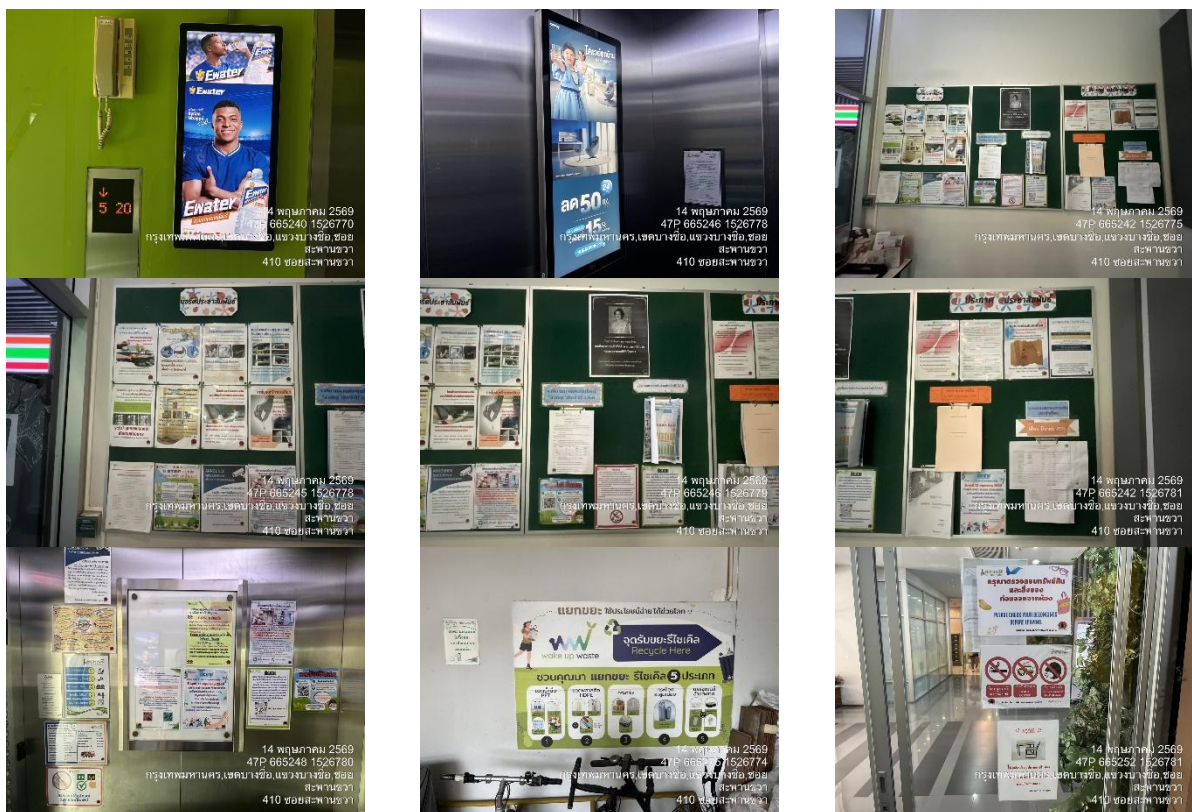
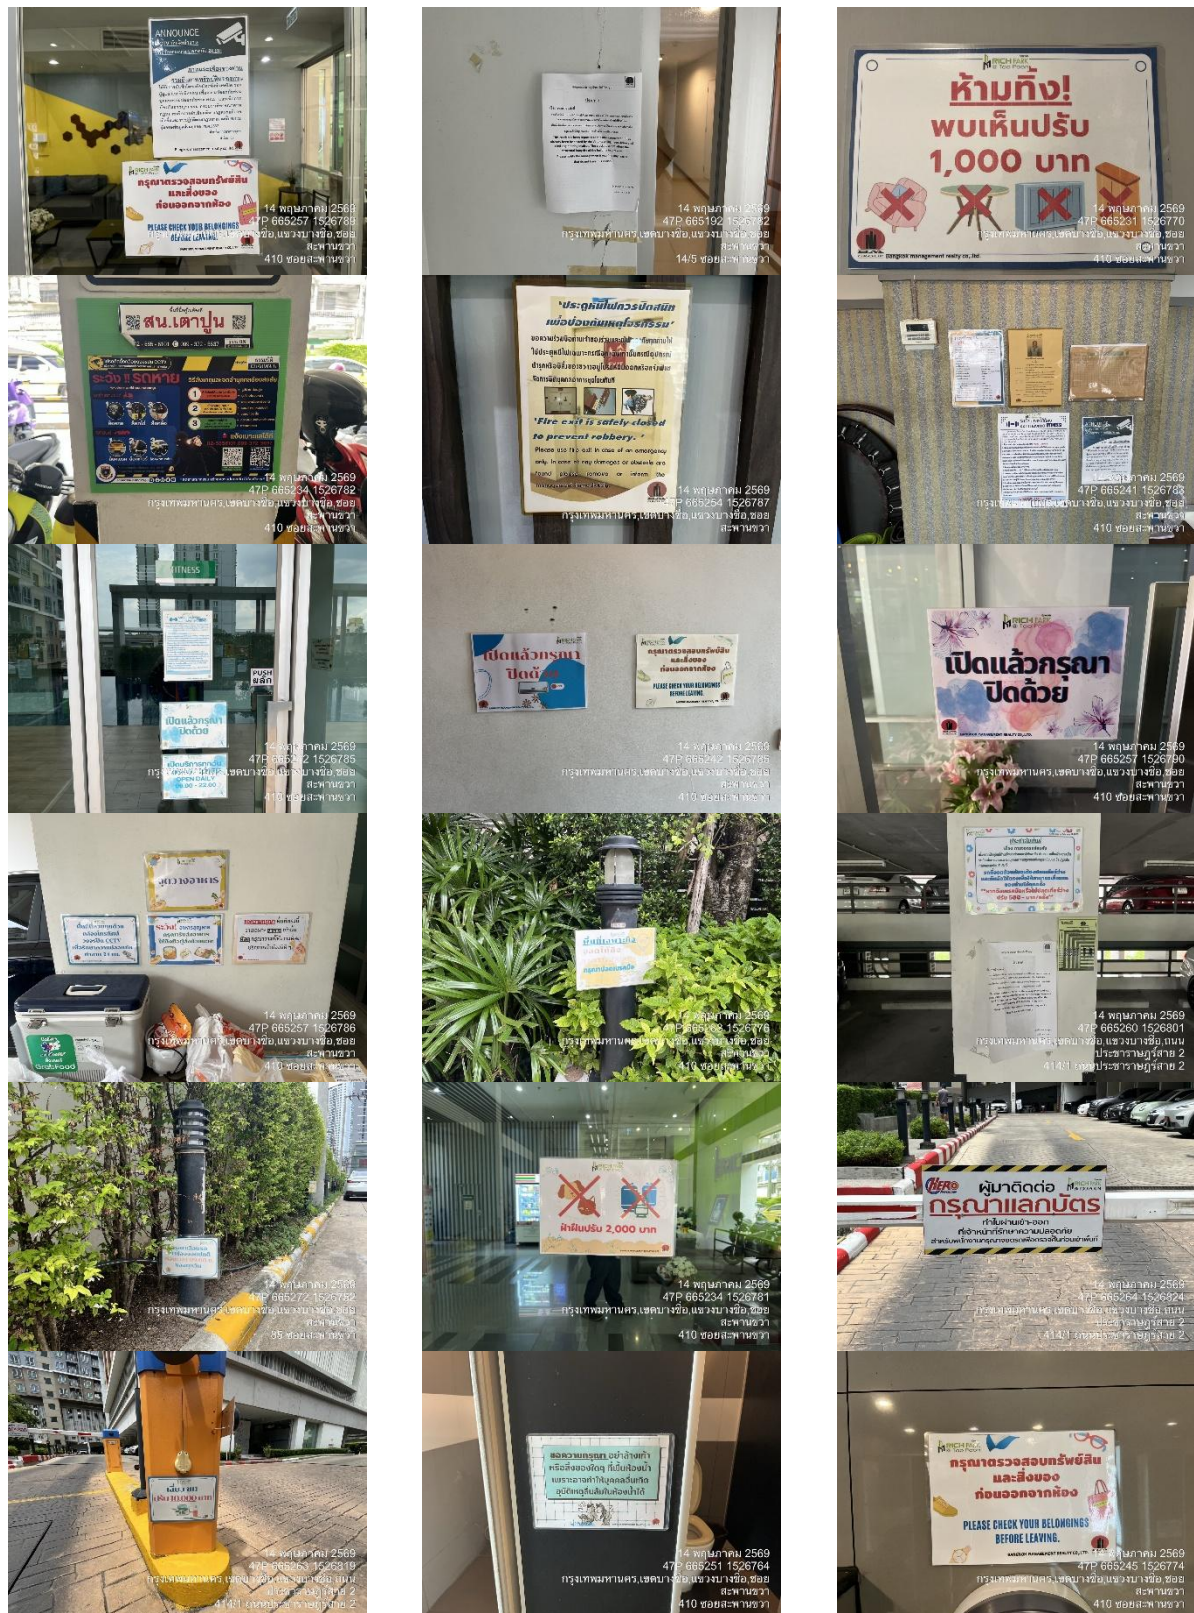
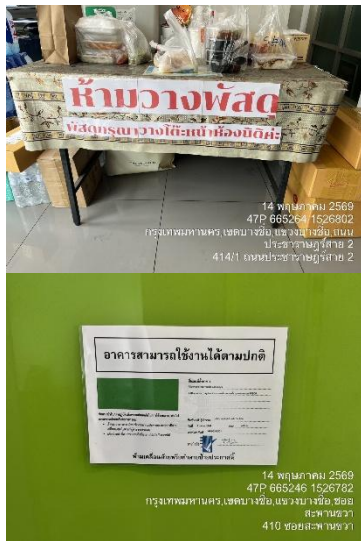
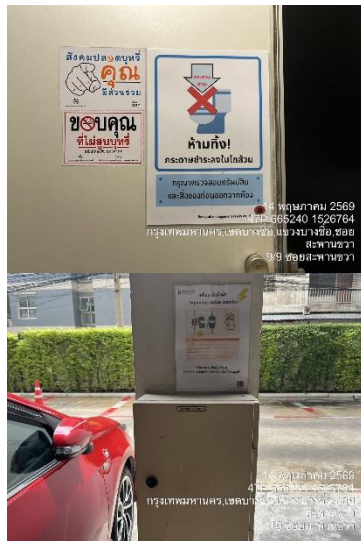
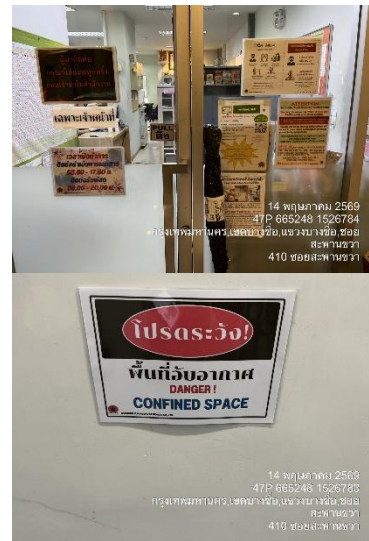
| องค์ประกอบสิ่งแวดล้อม | มาตรการป้องกันและแก้ไขผลกระทบสิ่งแวดล้อม | ผลการปฏิบัติและรายละเอียดการปฏิบัติตามมาตรการ<br>✓ = ปฏิบัติ ✗ = ไม่ได้ปฏิบัติ ○ = ปฏิบัติไม่ได้<br>◎ = ปฏิบัติได้แต่ไม่มีประสิทธิภาพ ● = ปฏิบัติแต่ไม่ครบถ้วน | เอกสารอ้างอิง | ปัญหา/<br>อุปสรรค/<br>แนวทางแก้ไข |
|---|---|---|---|---|
| | (3) ประชาสัมพันธ์ไม่ให้มีการติดเครื่องยนต์ ขณะจอดรถภายในพื้นที่โครงการ | ✓ | โครงการได้จัดทำบอร์ดประชาสัมพันธ์ไม่ให้มีการติดเครื่องยนต์ ขณะจอดรถภายในพื้นที่โครงการ | ภาพที่ 2.2-7 |

| องค์ประกอบ<br>สิ่งแวดล้อม | มาตรการป้องกันและแก้ไขผลกระทบสิ่งแวดล้อม | ผลการปฏิบัติและรายละเอียดการปฏิบัติตามมาตรการ<br>✓ = ปฏิบัติ ✕ = ไม่ได้ปฏิบัติ ○ = ปฏิบัติไม่ได้<br>◎ = ปฏิบัติได้แต่ไม่มีประสิทธิภาพ ● = ปฏิบัติแต่ไม่ครบถ้วน | เอกสารอ้างอิง | ปัญหา/<br>อุปสรรค/<br>แนวทางแก้ไข |
|---|---|---|---|---|
| 1.3 เสียงและความ<br>สั่นสะเทือน | (1) ประชาสัมพันธ์ไม่ให้มีการติดเครื่องยนต์ขณะจอดรถภายในพื้นที่โครงการ | ✓ โครงการได้จัดทำบอร์ดประชาสัมพันธ์ไม่ให้มีการติดเครื่องยนต์ขณะจอดรถภายในพื้นที่โครงการ | ภาพที่ 2.2-7 | |
| | (3) ไม่ให้ผู้พักอาศัยทำกิจกรรมที่ส่งเสียงดังอันก่อให้เกิดความรำคาญแก่ผู้พักอาศัยที่อยู่ในพื้นที่ข้างเคียง | ✓ โครงการได้จัดทำบอร์ดประชาสัมพันธ์แจ้งรายละเอียดกฎระเบียบที่ชัดเจนไม่ให้ผู้พักอาศัยทำกิจกรรมที่ส่งเสียงดังอันก่อให้เกิดความรำคาญแก่ผู้พักอาศัยที่อยู่ในพื้นที่ข้างเคียง | ภาพที่ 2.2-7<br>ภาคผนวก ข4 | |

| องค์ประกอบ<br>สิ่งแวดล้อม | มาตรการป้องกันและแก้ไขผลกระทบสิ่งแวดล้อม | ผลการปฏิบัติและรายละเอียดการปฏิบัติตามมาตรการ<br>✓ = ปฏิบัติ ✗ = ไม่ได้ปฏิบัติ ○ = ปฏิบัติไม่ได้<br>◎ = ปฏิบัติได้แต่ไม่มีประสิทธิภาพ ● = ปฏิบัติแต่ไม่ครบถ้วน | เอกสารอ้างอิง | ปัญหา/<br>อุปสรรค/<br>แนวทางแก้ไข |
|---|---|---|---|---|
| | (3) หลีกเลี่ยงการกักเก็บน้ำประปาในช่วงความต้องการใช้น้ำสูงสุดของแต่ละวันช่วงเวลา 06.00-09.00 น. และช่วงเวลา 16.00-20.00 น. โดยยึดถือปฏิบัติอย่างเคร่งครัด | ✓ โครงการได้มีการรณรงค์ และหลีกเลี่ยงการกักเก็บน้ำประปาในช่วงความต้องการใช้น้ำสูงสุดของแต่ละวันช่วงเวลา 06.00-09.00 น. และช่วงเวลา 16.00-20.00 น. โดยยึดถือปฏิบัติอย่างเคร่งครัด | ภาพที่ 2.2-7 | |

| องค์ประกอบสิ่งแวดล้อม | มาตรการป้องกันและแก้ไขผลกระทบสิ่งแวดล้อม | ผลการปฏิบัติและรายละเอียดการปฏิบัติตามมาตรการฯ<br>✓ = ปฏิบัติ ✗ = ไม่ได้ปฏิบัติ ○ = ปฏิบัติไม่ได้<br>◎ = ปฏิบัติได้แต่ไม่มีประสิทธิภาพ ● = ปฏิบัติแต่ไม่ครบถ้วน | เอกสารอ้างอิง | ปัญหา/<br>อุปสรรค/<br>แนวทางแก้ไข |
|---|---|---|---|---|
| | (5) ติดป้ายรณรงค์การประหยัดน้ำภายในพื้นที่โครงการ | ✓ โครงการได้จัดทำบอร์ดประชาสัมพันธ์ ติดป้ายรณรงค์การประหยัดน้ำภายในพื้นที่โครงการ | ภาพที่ 2.2-7 | |
| | (7) ให้คำแนะนำวิธีการประหยัดพลังงานแก่ผู้พักอาศัยภายในโครงการ | ✓ โครงการได้จัดทำบอร์ดประชาสัมพันธ์ ติดป้ายรณรงค์ แนะนำวิธีการประหยัดพลังงานภายในพื้นที่โครงการ | ภาพที่ 2.2-7 | |
| | (9) รณรงค์ให้ผู้พักอาศัยในโครงการมีกิจวัตรประจำวันและพฤติกรรมในการใช้น้ำอย่างประหยัด ดังนี้<br>- ปิดน้ำในช่วงเวลาล้างหน้าแปรงฟัน โกนหนวด และถูสบู่ตอนอาบน้ำ<br>- ใช้สบู่เหลวแทนสบู่ก้อนเวลาล้างมือ เพราะการใช้สบู่ก้อนล้างมือจะใช้เวลามากกว่าการใช้สบู่เหลว และการใช้สบู่เหลวที่ไม่เข้มข้นจะใช้น้ำน้อยกว่าการล้างมือด้วยสบู่เหลวเข้มข้น<br>- ตรวจสอบท่อน้ำรั่วภายในห้องน้ำ<br>- ล้างพืชผักและผลไม้ในอ่างหรือภาชนะที่มีการกักเก็บน้ำไว้เพียงพอ เพราะการล้างด้วยน้ำที่ไหลจากก๊อกน้ำโดยตรงจะใช้น้ำมากกว่าการล้างด้วยน้ำที่บรรจุไว้<br>- ตรวจสอบชักโครกว่ามีจุดรั่วซึมหรือไม่ ให้ลองหยดสีผสมอาหารลงในถังพักน้ำแล้วสังเกตดูที่คอห่าน หากมีน้ำสีลงมาโดยที่ไม่ได้กดชักโครกแสดงว่ามีการรั่วซึมของชักโครก | ✓ โครงการได้จัดทำบอร์ดประชาสัมพันธ์ ติดป้ายรณรงค์ การใช้น้ำในกิจวัตรประจำวันอย่างประหยัดให้ผู้พักอาศัยได้ทราบ โดยรายละเอียดการประชาสัมพันธ์ การรณรงค์เป็นไปตามมาตรการป้องกันและแก้ไขผลกระทบสิ่งแวดล้อมกำหนด | ภาพที่ 2.2-7 | |

ภาพที่ 2.2-7 ป้ายรณรงค์ต่าง ๆ ในโครงการ

ภาพที่ 2.2-7 ป้ายรณรงค์ต่าง ๆ ในโครงการ (ต่อ)

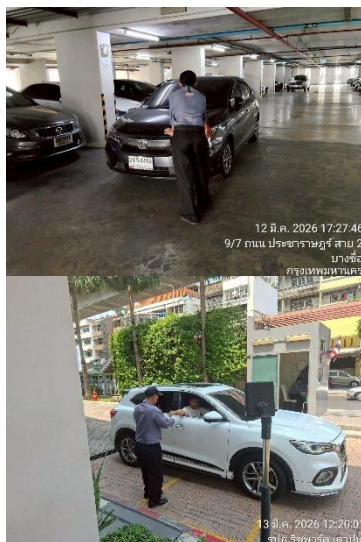
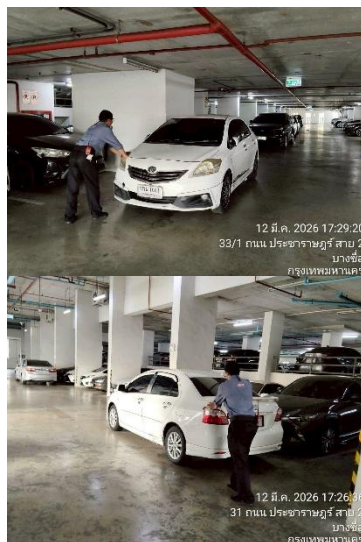
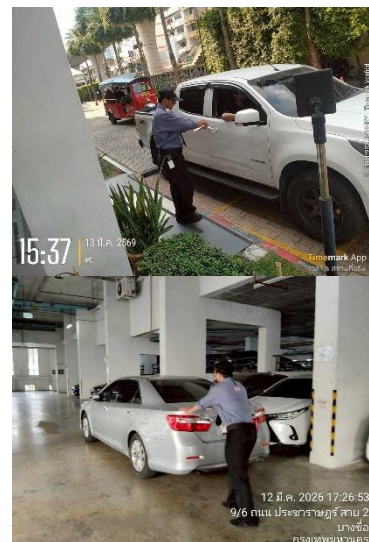
| องค์ประกอบสิ่งแวดล้อม | มาตรการป้องกันและแก้ไขผลกระทบสิ่งแวดล้อม | ผลการปฏิบัติและรายละเอียดการปฏิบัติตามมาตรการ<br>✓ = ปฏิบัติ ✗ = ไม่ได้ปฏิบัติ ○ = ปฏิบัติไม่ได้<br>◎ = ปฏิบัติได้แต่ไม่มีประสิทธิภาพ ● = ปฏิบัติแต่ไม่ครบถ้วน | เอกสารอ้างอิง | ปัญหา/<br>อุปสรรค/<br>แนวทางแก้ไข |
|---|---|---|---|---|
| | (4) กำหนดให้เจ้าหน้าที่รักษาความปลอดภัย คอยแจ้งเตือนให้ผู้ขับขึ้นดับเครื่องยนต์ทุกครั้ง | ✓ | โครงการจัดให้มีเจ้าหน้าที่รักษาความปลอดภัย คอยแจ้งเตือนให้ผู้ขับขึ้นดับเครื่องยนต์ทุกครั้ง | ภาพที่ 2.2-8 |

| องค์ประกอบ<br>สิ่งแวดล้อม | มาตรการป้องกันและแก้ไขผลกระทบสิ่งแวดล้อม | ผลการปฏิบัติและรายละเอียดการปฏิบัติตามมาตรการ<br>✓ = ปฏิบัติ ✕ = ไม่ได้ปฏิบัติ ○ = ปฏิบัติไม่ได้<br>◎ = ปฏิบัติได้แต่ไม่มีประสิทธิภาพ ● = ปฏิบัติแต่ไม่ครบถ้วน | เอกสารอ้างอิง | ปัญหา/<br>อุปสรรค/<br>แนวทางแก้ไข |
|---|---|---|---|---|
| | (2) กำหนดให้เจ้าหน้าที่รักษาความปลอดภัย คอยแจ้งเตือนให้ผู้ขับขี่รถยนต์ดับเครื่องยนต์ทุกครั้ง | ✓ โครงการได้จัดให้มีเจ้าหน้าที่รักษาความปลอดภัย คอยตรวจตรา แจ้งเตือนให้ผู้ขับขี่รถยนต์ดับเครื่องยนต์ทุกครั้ง | ภาพที่ 2.2-8 | |

ภาพที่ 2.2-8 เจ้าหน้าที่รักษาความปลอดภัยตรวจตราความเรียบร้อยลานจอดรถและบริเวณพื้นที่โครงการ

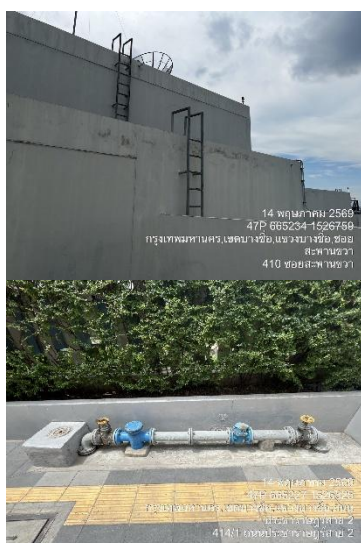
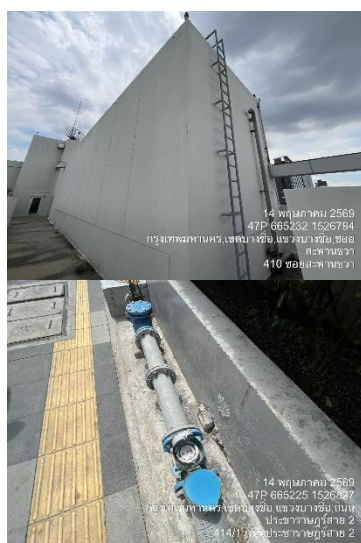
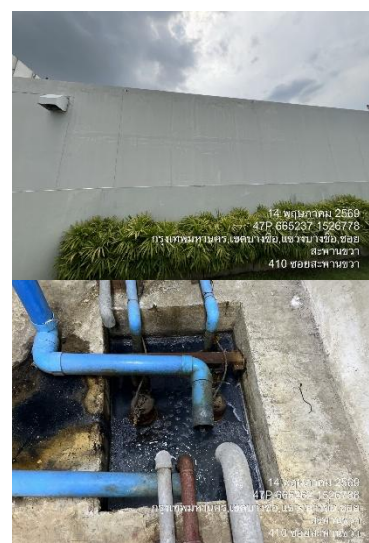
| องค์ประกอบ<br>สิ่งแวดล้อม | มาตรการป้องกันและแก้ไขผลกระทบสิ่งแวดล้อม | ผลการปฏิบัติและรายละเอียดการปฏิบัติตามมาตรการ<br>✓ = ปฏิบัติ ✗ = ไม่ได้ปฏิบัติ ○ = ปฏิบัติไม่ได้<br>◎ = ปฏิบัติได้แต่ไม่มีประสิทธิภาพ ● = ปฏิบัติแต่ไม่ครบถ้วน | เอกสารอ้างอิง | ปัญหา/<br>อุปสรรค/<br>แนวทางแก้ไข |
|---|---|---|---|---|
| 3.1 การใช้น้ำ | (1) จัดให้มีน้ำสำรองไม่น้อยกว่า 940 ลบ.ม. โดยเป็นน้ำเพื่อการอุปโภค-บริโภค ไม่น้อยกว่า 781 ลบ.ม. และน้ำสำรองเพื่อการดับเพลิง ไม่น้อยกว่า 159 ลบ.ม. และสามารถสำรองน้ำใช้เพื่อการอุปโภคบริโภคได้นานไม่น้อยกว่า 1.41 วัน | ✓ โครงการได้จัดให้มีถังสำรองน้ำเพื่อการอุปโภค-บริโภค และน้ำสำรองเพื่อการดับเพลิง ให้เป็นไปตามที่มาตรการป้องกันและแก้ไขผลกระทบสิ่งแวดล้อมกำหนด | ภาพที่ 2.2-9 | |

| องค์ประกอบสิ่งแวดล้อม | มาตรการป้องกันและแก้ไขผลกระทบสิ่งแวดล้อม | ผลการปฏิบัติและรายละเอียดการปฏิบัติตามมาตรการฯ<br>✓ = ปฏิบัติ ✗ = ไม่ได้ปฏิบัติ ○ = ปฏิบัติไม่ได้<br>◎ = ปฏิบัติได้แต่ไม่มีประสิทธิภาพ ● = ปฏิบัติแต่ไม่ครบถ้วน | เอกสารอ้างอิง | ปัญหา/<br>อุปสรรค/<br>แนวทางแก้ไข |
|---|---|---|---|---|
| | (6) พิจารณาต่อท่อประปาจากจุดที่สำนักงานประปาอนุญาตให้ทำการเชื่อมต่อ | ✓ โครงการต่อท่อประปาจากจุดที่สำนักงานประปาอนุญาตให้ทำการเชื่อมต่อ | ภาพที่ 2.2-9 | |

ภาพที่ 2.2-9 ถังสำรองน้ำใช้และจุดต่อท่อของโครงการ

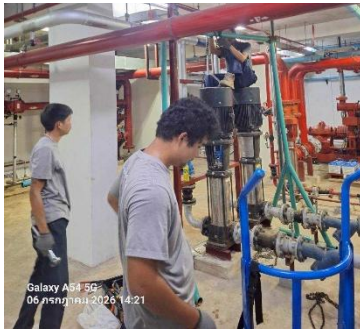
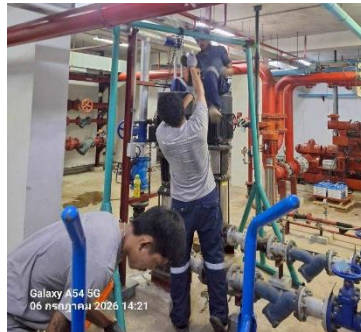
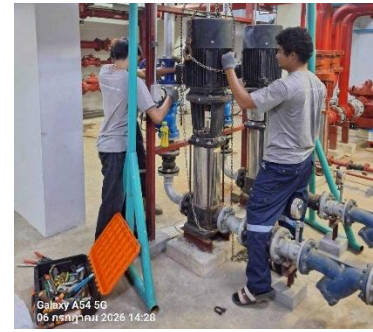
| องค์ประกอบ<br>สิ่งแวดล้อม | มาตรการป้องกันและแก้ไขผลกระทบสิ่งแวดล้อม | ผลการปฏิบัติและรายละเอียดการปฏิบัติตามมาตรการ<br>✓ = ปฏิบัติ ✗ = ไม่ได้ปฏิบัติ ○ = ปฏิบัติไม่ได้<br>◎ = ปฏิบัติได้แต่ไม่มีประสิทธิภาพ ● = ปฏิบัติแต่ไม่ครบถ้วน | เอกสารอ้างอิง | ปัญหา/<br>อุปสรรค/<br>แนวทางแก้ไข |
|---|---|---|---|---|
| | (2) จัดให้มีเจ้าหน้าที่คอยดูแลรักษาระบบเส้นท่อประปาให้อยู่ในสภาพดีอยู่เสมอ หากพบว่าชำรุดเสียหายให้ทำการซ่อมแซมทันที | ✓ โครงการจัดให้มีเจ้าหน้าที่คอยดูแลรักษา ซ่อมแซมระบบเส้นท่อประปาให้อยู่ในสภาพดีอยู่เสมอ หากพบว่าชำรุดเสียหายเจ้าหน้าที่จะทำการซ่อมแซมทันที | ภาพที่ 2.2-10 | |

ภาพที่ 2.2-10 เจ้าหน้าที่คอยดูแลรักษา ตรวจสอบตรวจสอบ ระบบเส้นท่อประปา

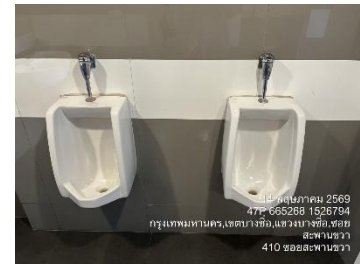
| องค์ประกอบสิ่งแวดล้อม | มาตรการป้องกันและแก้ไขผลกระทบสิ่งแวดล้อม | ผลการปฏิบัติและรายละเอียดการปฏิบัติตามมาตรการฯ<br>✓ = ปฏิบัติ ✗ = ไม่ได้ปฏิบัติ ○ = ปฏิบัติไม่ได้<br>◎ = ปฏิบัติได้แต่ไม่มีประสิทธิภาพ ● = ปฏิบัติแต่ไม่ครบถ้วน | เอกสารอ้างอิง | ปัญหา/<br>อุปสรรค/<br>แนวทางแก้ไข |
|---|---|---|---|---|
| | (4) การออกแบบจะเลือกใช้สุขภัณฑ์ที่ประหยัดน้ำหรืออุปกรณ์ที่มีประสิทธิภาพสูงทั้งก๊อกประหยัดน้ำ ชักโครกและหัวฉีดประหยัดน้ำ | ✓ ทางโครงการได้เลือกใช้สุขภัณฑ์ที่ประหยัดน้ำหรืออุปกรณ์ที่มีประสิทธิภาพสูงทั้งก๊อกประหยัดน้ำ ชักโครกและหัวฉีดประหยัดน้ำ | ภาพที่ 2.2-11 | |

ภาพที่ 2.2-11 สุขภัณฑ์ประหยัดน้ำ

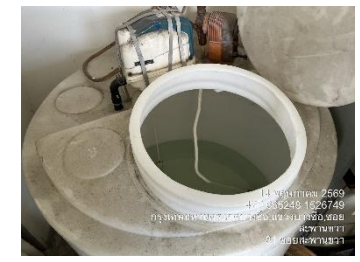
| องค์ประกอบ<br>สิ่งแวดล้อม | มาตรการป้องกันและแก้ไขผลกระทบสิ่งแวดล้อม | ผลการปฏิบัติและรายละเอียดการปฏิบัติตามมาตรการ<br>✓ = ปฏิบัติ ✗ = ไม่ได้ปฏิบัติ ○ = ปฏิบัติไม่ได้<br>◎ = ปฏิบัติได้แต่ไม่มีประสิทธิภาพ ● = ปฏิบัติแต่ไม่ครบถ้วน | เอกสารอ้างอิง | ปัญหา/<br>อุปสรรค/<br>แนวทางแก้ไข |
|---|---|---|---|---|
| 2.2 ทรัพยากรสิ่งมีชีวิตในน้ำ | - ดูแลรักษาระบบบำบัดน้ำเสียของโครงการให้ทำงานได้อย่างมีประสิทธิภาพ | ✓ โครงการได้จัดให้มีเจ้าหน้าที่คอยดูแลรักษาระบบบำบัดน้ำเสียให้ทำงานได้อย่างมีประสิทธิภาพ อยู่เสมอ | ภาพที่ 2.2-12 | |

| องค์ประกอบ<br>สิ่งแวดล้อม | มาตรการป้องกันและแก้ไขผลกระทบสิ่งแวดล้อม | ผลการปฏิบัติและรายละเอียดการปฏิบัติตามมาตรการ<br>✓ = ปฏิบัติ ✗ = ไม่ได้ปฏิบัติ ○ = ปฏิบัติไม่ได้<br>◎ = ปฏิบัติได้แต่ไม่มีประสิทธิภาพ ● = ปฏิบัติแต่ไม่ครบถ้วน | เอกสารอ้างอิง | ปัญหา/<br>อุปสรรค/<br>แนวทางแก้ไข |
|---|---|---|---|---|
| | (7) จัดให้มีเจ้าหน้าที่เทคนิคดูแลการเดินระบบบำบัดน้ำเสียให้มีประสิทธิภาพอยู่เสมอ | ✓ โครงการจัดให้มีเจ้าหน้าที่ดูแลระบบบำบัดน้ำเสียให้มีประสิทธิภาพ | ภาพที่ 2.2-12 | |

ภาพที่ 2.2-12 เจ้าหน้าที่ดูแลระบบบำบัดน้ำเสียของโครงการ

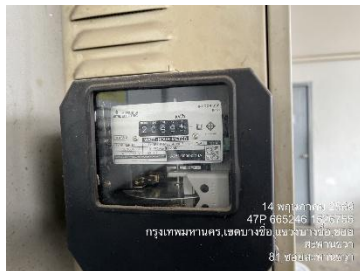
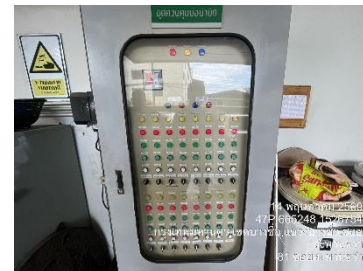
| องค์ประกอบ<br>สิ่งแวดล้อม | มาตรการป้องกันและแก้ไขผลกระทบสิ่งแวดล้อม | ผลการปฏิบัติและรายละเอียดการปฏิบัติตามมาตรการ<br>✓ = ปฏิบัติ ✗ = ไม่ได้ปฏิบัติ ○ = ปฏิบัติไม่ได้<br>◎ = ปฏิบัติได้แต่ไม่มีประสิทธิภาพ ● = ปฏิบัติแต่ไม่ครบถ้วน | เอกสารอ้างอิง | ปัญหา/<br>อุปสรรค/<br>แนวทางแก้ไข |
|---|---|---|---|---|
| | (8) ติดตั้งมาตรวัดไฟฟ้าในส่วน of ระบบบำบัดน้ำเสียแยกออกจากส่วนอื่นของอาคาร | ✓ โครงการได้ติดตั้งมาตรวัดไฟฟ้าในส่วน of ระบบบำบัดน้ำเสียแยกออกจากส่วนอื่นของอาคาร | ภาพที่ 2.2-13 | |

ภาพที่ 2.2-13 มาตรวัดไฟฟ้าของระบบบำบัดน้ำเสีย

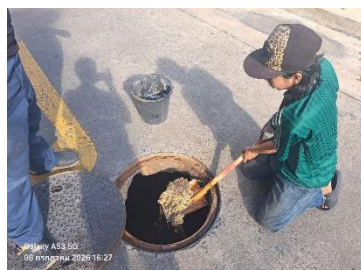
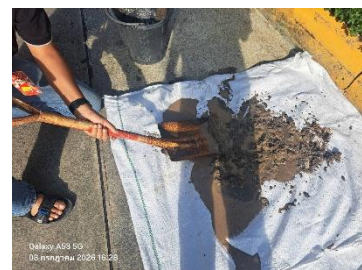
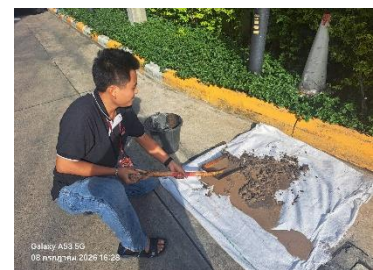
| องค์ประกอบ<br>สิ่งแวดล้อม | มาตรการป้องกันและแก้ไขผลกระทบสิ่งแวดล้อม | ผลการปฏิบัติและรายละเอียดการปฏิบัติตามมาตรการ<br>✓ = ปฏิบัติ ✗ = ไม่ได้ปฏิบัติ ○ = ปฏิบัติไม่ได้<br>◎ = ปฏิบัติได้แต่ไม่มีประสิทธิภาพ ● = ปฏิบัติแต่ไม่ครบถ้วน | เอกสารอ้างอิง | ปัญหา/<br>อุปสรรค/<br>แนวทางแก้ไข |
|---|---|---|---|---|
| | (10) จัดวางถาดดักน้ำมันขนาดประมาณ 0.3x0.3x0.4 ม. จำนวนไม่น้อยกว่า 10 ถาด สำหรับดักกักไขมัน โดยจัดให้มีตู้ลิ้นชักสำหรับวางถาดไว้ที่บริเวณที่วางข้างห้องพักมูลฝอยแห้ง และให้มีพนักงานดักกักไขมันจากบ่อดักไขมันทุกสัปดาห์ แล้วนำกากไขมันไปตากให้แห้งในถาดดังกล่าว ก่อนนำไปเก็บรวบรวมไว้ที่ห้องพักมูลฝอยแห้งเพื่อการกำจัดต่อไป | ● | โครงการมีพนักงานดักกักไขมันจากบ่อดักไขมันเป็นประจำทุกสัปดาห์ แล้วนำกากไขมันไปตากให้แห้ง ก่อนนำไปเก็บรวบรวมไว้ที่ห้องพักมูลฝอยแห้งเพื่อการกำจัดต่อไป | ภาพที่ 2.2-14 |
| 3.3 การระบายน้ำและการป้องกันน้ำท่วม | (1) ติดตั้งตะแกรงดักมูลฝอยบริเวณจุดระบายน้ำเข้าสู่ท่อระบายน้ำและมีการลอกตะแกรงทุกเดือน | ✓ | โครงการมีการลอกมูลฝอยบริเวณตะแกรงเป็นประจำอยู่เสมอ | ภาพที่ 2.2-14 |

ภาพที่ 2.2-14 เจ้าหน้าที่ทำการตักไขมันไปตากแห้ง

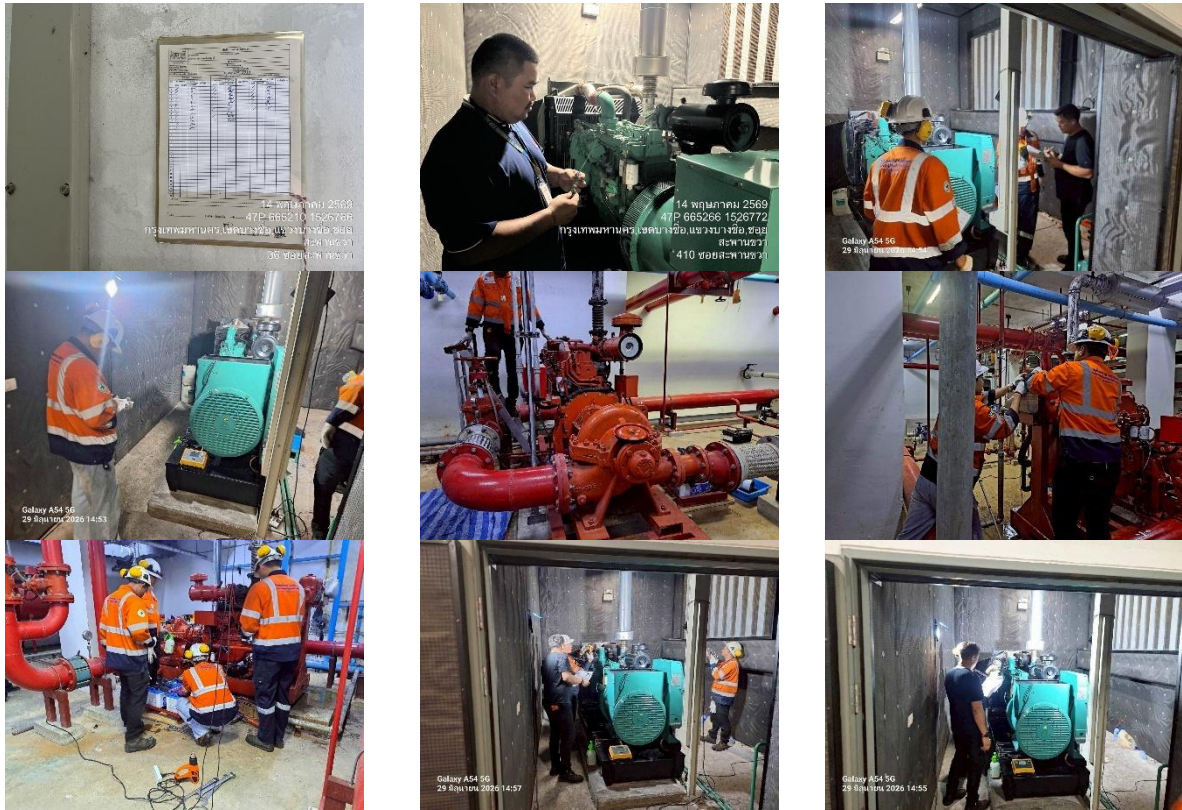
| องค์ประกอบ<br>สิ่งแวดล้อม | มาตรการป้องกันและแก้ไขผลกระทบสิ่งแวดล้อม | ผลการปฏิบัติและรายละเอียดการปฏิบัติตามมาตรการ<br>✓ = ปฏิบัติ ✗ = ไม่ได้ปฏิบัติ ○ = ปฏิบัติไม่ได้<br>◎ = ปฏิบัติได้แต่ไม่มีประสิทธิภาพ ● = ปฏิบัติแต่ไม่ครบถ้วน | เอกสารอ้างอิง | ปัญหา/<br>อุปสรรค/<br>แนวทางแก้ไข |
|---|---|---|---|---|
| 3.4 การใช้ไฟฟ้า | (1) ตรวจสอบระบบไฟฟ้าโครงการให้อยู่ในสภาพที่ปลอดภัยและใช้การได้ดีอยู่เสมอ | ✓ | โครงการได้จัดให้มีเจ้าหน้าที่คอยตรวจสอบระบบไฟฟ้าของโครงการให้อยู่ในสภาพที่ปลอดภัยและใช้การได้ดีอยู่เสมอ | ภาพที่ 2.2-15 |

ภาพที่ 2.2-15 ตรวจสอบระบบไฟฟ้าโครงการ

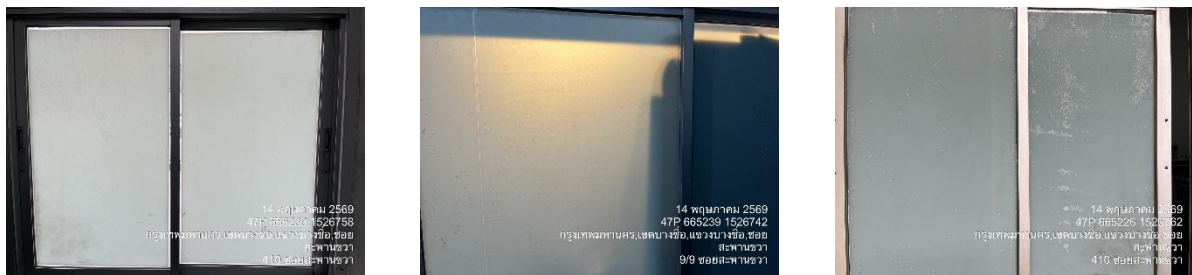
| องค์ประกอบ<br>สิ่งแวดล้อม | มาตรการป้องกันและแก้ไขผลกระทบสิ่งแวดล้อม | ผลการปฏิบัติและรายละเอียดการปฏิบัติตามมาตรการ<br>✓ = ปฏิบัติ ✕ = ไม่ได้ปฏิบัติ ○ = ปฏิบัติไม่ได้<br>◎ = ปฏิบัติได้แต่ไม่มีประสิทธิภาพ ● = ปฏิบัติแต่ไม่ครบถ้วน | | เอกสารอ้างอิง | ปัญหา/<br>อุปสรรค/<br>แนวทางแก้ไข |
|---|---|---|---|---|---|
| | (3) ติดตั้งฉนวนกันความร้อนโดยรอบห้องที่มีการปรับอากาศเพื่อลดการสูญเสียพลังงานจากการถ่ายเทความร้อนเข้าภายในอาคาร | ✓ | โครงการได้มีการติดฟิล์มกรองแสงป้องกันแสงแดดส่องกระทบตัวอาคาร และกันความร้อนโดยรอบห้องที่มีการปรับอากาศเพื่อลดการสูญเสียพลังงานจากการถ่ายเทความร้อนเข้าภายในอาคาร | ภาพที่ 2.2-16 | |
| | (4) ใช้มู่ลี่กันสาดป้องกันแสงแดดส่องกระทบตัวอาคาร และบุฉนวนกันความร้อนตามหลังคาและฝ้าผนังเพื่อไม่ให้เครื่องปรับอากาศทำงานหนักเกินไป | ✓ | โครงการได้มีการติดฟิล์มกรองแสงป้องกันแสงแดดส่องกระทบตัวอาคาร และฝ้าผนังเพื่อไม่ให้เครื่องปรับอากาศทำงานหนักเกินไป | ภาพที่ 2.2-16 | |

ภาพที่ 2.2-16 फिल्मกรองแสงป้องกันแสงแดด

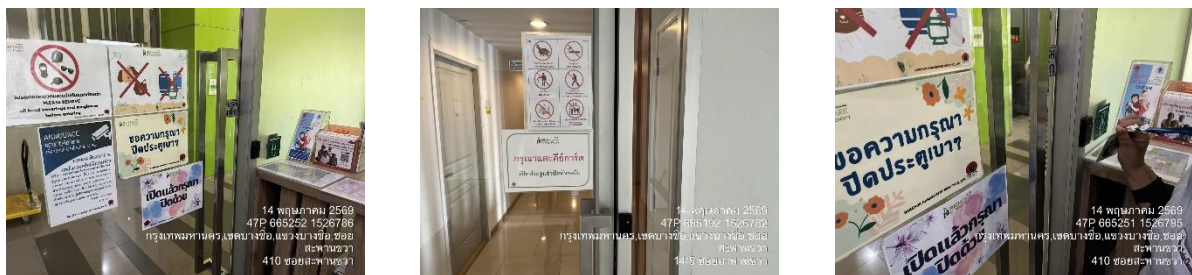
| องค์ประกอบ<br>สิ่งแวดล้อม | มาตรการป้องกันและแก้ไขผลกระทบสิ่งแวดล้อม | ผลการปฏิบัติและรายละเอียดการปฏิบัติตามมาตรการ<br>✓ = ปฏิบัติ ✕ = ไม่ได้ปฏิบัติ ○ = ปฏิบัติไม่ได้<br>◎ = ปฏิบัติได้แต่ไม่มีประสิทธิภาพ ● = ปฏิบัติแต่ไม่ครบถ้วน | | เอกสารอ้างอิง | ปัญหา/<br>อุปสรรค/<br>แนวทางแก้ไข |
|---|---|---|---|---|---|
| | (5) หลีกเลี่ยงการสูญเสียพลังงานจากการถ่ายเทความร้อนเข้าสู่ห้องปรับอากาศ ติดตั้งและใช้อุปกรณ์ควบคุมการเปิด-ปิดประตูในห้องที่มีเครื่องปรับอากาศ | ✓ | โครงการได้มีการติดตั้งและใช้อุปกรณ์ควบคุมการเปิด-ปิดประตูในห้องที่มีเครื่องปรับอากาศ เพื่อหลีกเลี่ยงการสูญเสียพลังงานจากการถ่ายเทความร้อนเข้าสู่ห้องปรับอากาศ | ภาพที่ 2.2-17 | |

ภาพที่ 2.2-17 อุปกรณ์ควบคุมการเปิด-ปิดประตู

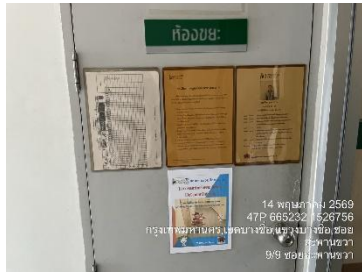
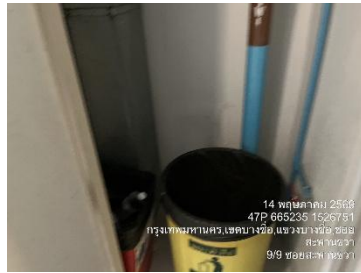
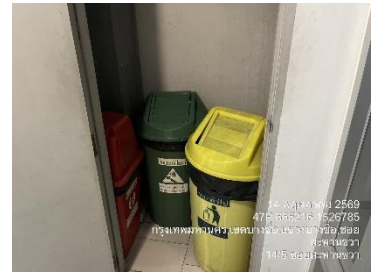
| องค์ประกอบ<br>สิ่งแวดล้อม | มาตรการป้องกันและแก้ไขผลกระทบสิ่งแวดล้อม | ผลการปฏิบัติและรายละเอียดการปฏิบัติตามมาตรการ<br>✓ = ปฏิบัติ ✗ = ไม่ได้ปฏิบัติ ○ = ปฏิบัติไม่ได้<br>⊙ = ปฏิบัติได้แต่ไม่มีประสิทธิภาพ ● = ปฏิบัติแต่ไม่ครบถ้วน | เอกสารอ้างอิง | ปัญหา/<br>อุปสรรค/<br>แนวทางแก้ไข |
|---|---|---|---|---|
| 3.5 การจัดการขยะมูลฝอย | (1) จัดให้มีห้องพักมูลฝอยประจำชั้นตั้งแต่ชั้น 5 ถึงชั้นที่ 26 ซึ่งเป็นชั้นพักอาศัยจำนวน 1 ห้อง ชั้นภายในจะตั้งถังมูลฝอยขนาด 100 ลิตร จำนวน 2 ถัง ถังมูลฝอยแห้ง 1 ถัง และถังมูลฝอยเปียก 1 ถัง และตั้งถังมูลฝอยอันตรายขนาด 60 ลิตร จำนวน 1 ถัง | ✓ โครงการจัดให้มีห้องพักมูลฝอยประจำชั้นตั้งแต่ชั้น 5 ถึงชั้นที่ 26 ภายในตั้งถังมูลฝอยแห้งขนาด 100 ลิตร 1 ถัง และถังมูลฝอยเปียกขนาด 100 ลิตร 1 ถัง และตั้งถังมูลฝอยอันตราย จำนวน 1 ถัง | ภาพที่ 2.2-18 | |

ภาพที่ 2.2-18 ห้องพักมูลฝอย

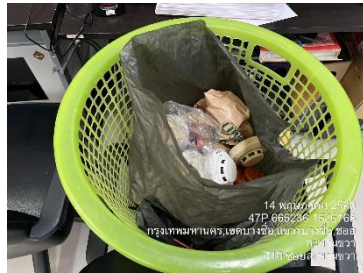
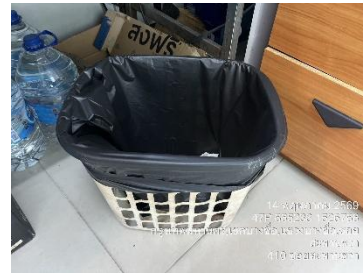
| องค์ประกอบ<br>สิ่งแวดล้อม | มาตรการป้องกันและแก้ไขผลกระทบสิ่งแวดล้อม | ผลการปฏิบัติและรายละเอียดการปฏิบัติตามมาตรการ<br>✓ = ปฏิบัติ ✗ = ไม่ได้ปฏิบัติ ○ = ปฏิบัติไม่ได้<br>⊙ = ปฏิบัติได้แต่ไม่มีประสิทธิภาพ ● = ปฏิบัติแต่ไม่ครบถ้วน | เอกสารอ้างอิง | ปัญหา/<br>อุปสรรค/<br>แนวทางแก้ไข |
|---|---|---|---|---|
| | (2) สำหรับภายในห้องสำนักงานนิติบุคคลอาคารชุด จัดให้มีถังมูลฝอยขนาด 60 ลิตร จำนวน 3 ถัง ถังมูลฝอยแห้ง 1 ถัง ถังมูลฝอยเปียก 1 ถัง และตั้งถังมูลฝอยอันตราย 1 ถัง | ● ภายในห้องสำนักงานนิติบุคคลอาคารชุด มีถังมูลฝอย จำนวน 5 ถัง ประกอบไปด้วยถังมูลฝอยแห้ง และถังมูลฝอยเปียก ทั้งนี้ทางโครงการยังไม่ได้ติดตั้งถังมูลฝอยอันตราย 1 ถัง | ภาพที่ 2.2-19 | |

ภาพที่ 2.2-19 ถังมูลฝอยภายในห้องสำนักงานนิติบุคคลอาคารชุด

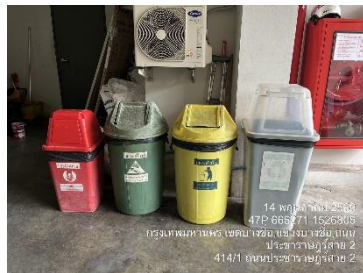
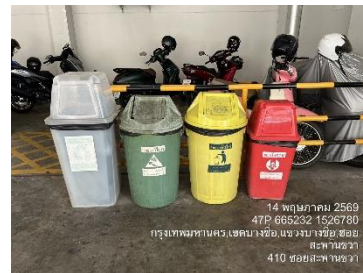
| องค์ประกอบ<br>สิ่งแวดล้อม | มาตรการป้องกันและแก้ไขผลกระทบสิ่งแวดล้อม | ผลการปฏิบัติและรายละเอียดการปฏิบัติตามมาตรการ<br>✓ = ปฏิบัติ ✗ = ไม่ได้ปฏิบัติ ○ = ปฏิบัติไม่ได้<br>⊙ = ปฏิบัติได้แต่ไม่มีประสิทธิภาพ ● = ปฏิบัติแต่ไม่ครบถ้วน | เอกสารอ้างอิง | ปัญหา/<br>อุปสรรค/<br>แนวทางแก้ไข |
|---|---|---|---|---|
| | (3) สำหรับส่วนพื้นที่บริเวณร้านค้าตั้งอยู่ชั้น 1 จัดให้มีถังมูลฝอยขนาด 60 ลิตร จำนวน 4 ถัง (ถังมูลฝอยย่อยสลายได้ ถังมูลฝอยรีไซเคิล ถังมูลฝอยทั่วไป และถังมูลฝอยอันตราย) | ✓ บริเวณพื้นที่ร้านค้า ชั้น 1 โครงการได้จัดให้มีถังมูลฝอย จำนวน 4 ถัง ประกอบไปด้วยถังมูลฝอยย่อยสลายได้ ถังมูลฝอยรีไซเคิล ถังมูลฝอยทั่วไป และถังมูลฝอยอันตราย | ภาพที่ 2.2-20 | |

ภาพที่ 2.2-20 ถังมูลฝอยส่วนพื้นที่บริเวณร้านค้าตั้งอยู่ ชั้น 1
