## บทที่ 2

### การดำเนินการตามมาตรการป้องกันและแก้ไขผลกระทบสิ่งแวดล้อม

#### 2.2 ผลการปฏิบัติตามมาตรการป้องกันและแก้ไขผลกระทบสิ่งแวดล้อม

รายงานผลการปฏิบัติตามมาตรการป้องกันและแก้ไขผลกระทบสิ่งแวดล้อม และมาตรการติดตามตรวจสอบผลกระทบสิ่งแวดล้อม  
โครงการ ริชพาร์ค แอท เตาปูน 410 ถนนประชาชื่น 2 แขวงบางซื่อ เขตบางซื่อ กรุงเทพมหานคร  
(ระยะดำเนินการ) ประจำปี 2569 (มกราคม - มิถุนายน 2569)

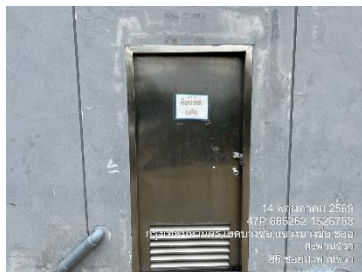
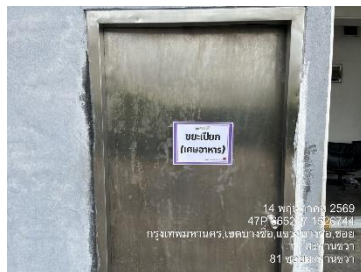
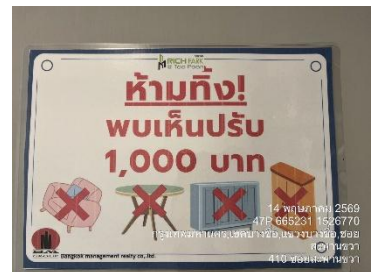
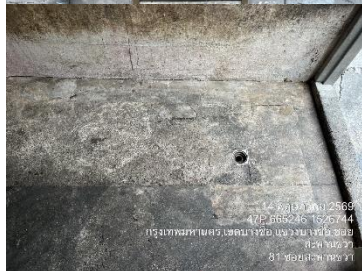
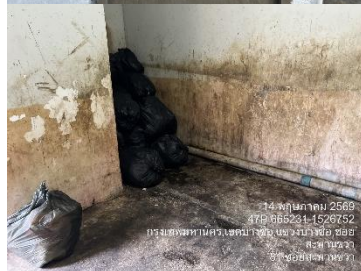
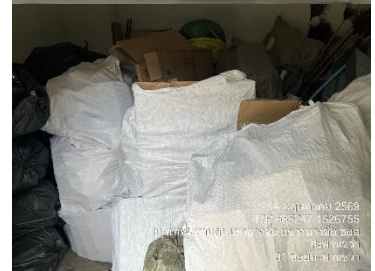
| องค์ประกอบ<br>สิ่งแวดล้อม | มาตรการป้องกันและแก้ไขผลกระทบสิ่งแวดล้อม | ผลการปฏิบัติและรายละเอียดการปฏิบัติตามมาตรการ<br>✓ = ปฏิบัติ ✗ = ไม่ได้ปฏิบัติ ○ = ปฏิบัติไม่ได้<br>⊙ = ปฏิบัติได้แต่ไม่มีประสิทธิภาพ ● = ปฏิบัติแต่ไม่ครบถ้วน | เอกสารอ้างอิง | ปัญหา/<br>อุปสรรค/<br>แนวทางแก้ไข |
|---|---|---|---|---|
| | (4) จัดให้มีห้องพักมูลฝอยรวมโดยภายในห้องพักมูลฝอยรวมแบ่งเป็น 2 ห้อง ได้แก่<br>- ห้องพักขยะมูลฝอยแห้ง ความจุประมาณ 39.17 ลบ.ม. สามารถรองรับขยะแห้งได้ ประมาณ 11 วัน<br>- ห้องพักขยะมูลฝอยเปียก ความจุประมาณ 22.64 ลบ.ม. สามารถรองรับขยะเปียกได้ประมาณ 7 วัน | ✓ โครงการได้จัดให้มีห้องพักมูลฝอยรวมภายในพื้นที่โครงการ แบ่งออกเป็น 2 ห้อง ได้แก่ ห้องพักขยะมูลฝอยแห้ง และห้องพักขยะมูลฝอยเปียกนี้ทางโครงการได้มีการจัดเก็บขยะใส่ถุงดำและมัดถุงดำอย่างมิดชิดเพื่อแยกขยะออกจากกัน | ภาพที่ 2.2-21 | |

ภาพที่ 2.2-21 ห้องพักมูลฝอยรวม

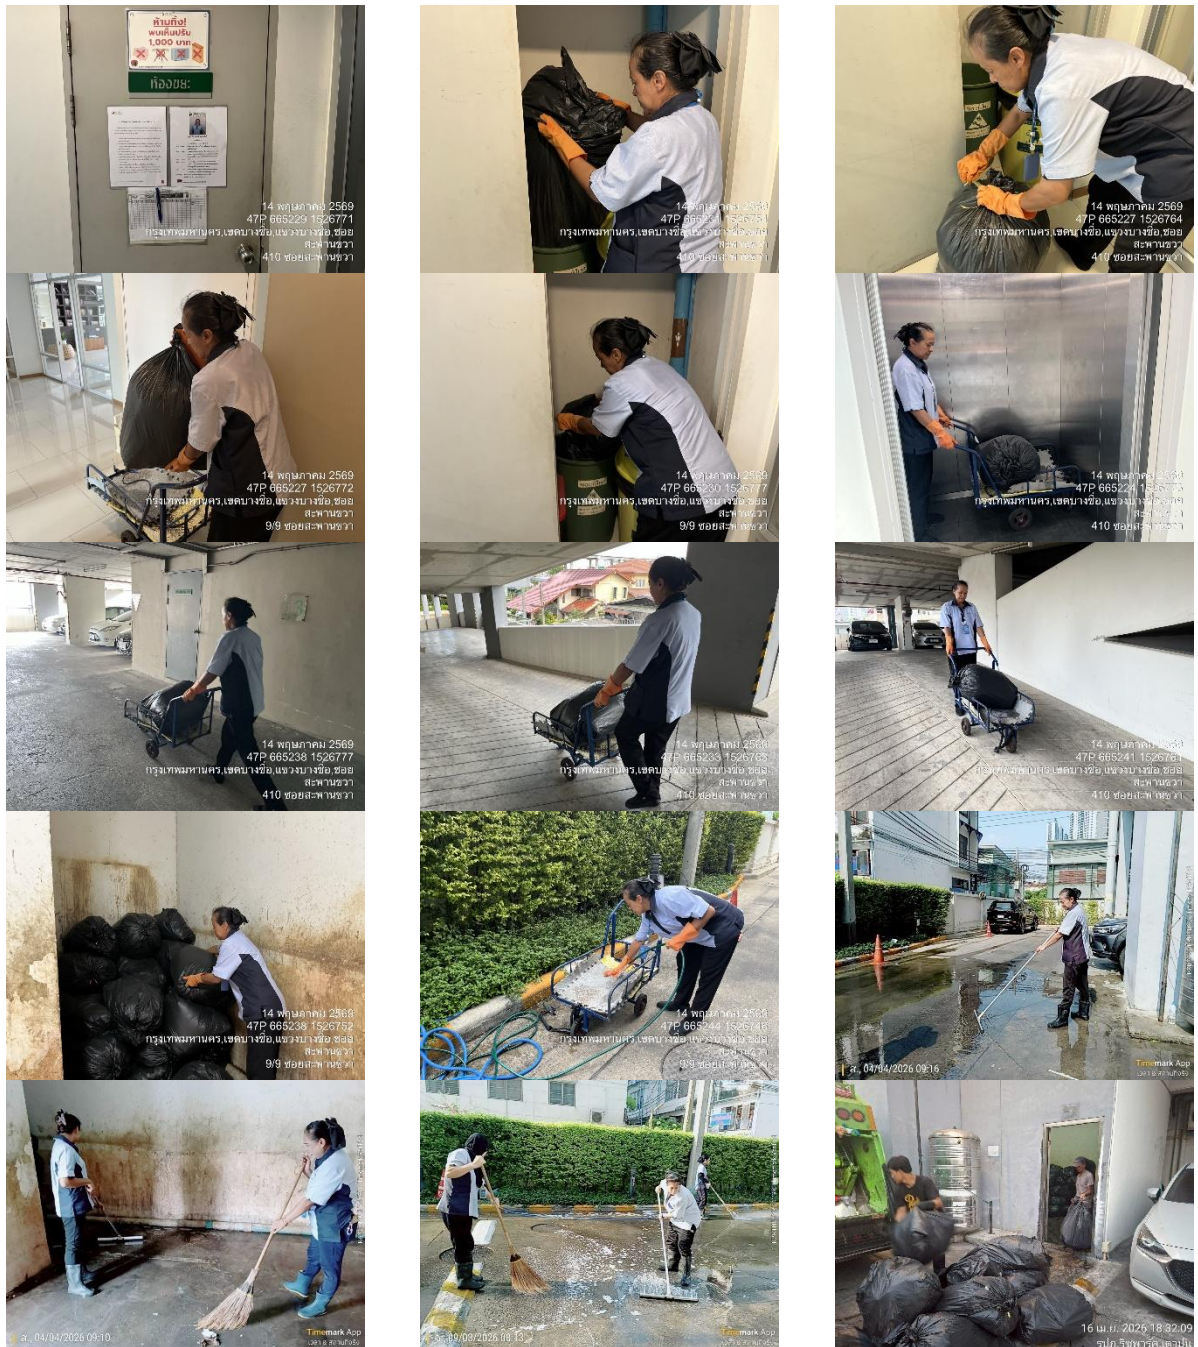
| องค์ประกอบ<br>สิ่งแวดล้อม | มาตรการป้องกันและแก้ไขผลกระทบสิ่งแวดล้อม | ผลการปฏิบัติและรายละเอียดการปฏิบัติตามมาตรการ<br>✓ = ปฏิบัติ ✗ = ไม่ได้ปฏิบัติ ○ = ปฏิบัติไม่ได้<br>⊙ = ปฏิบัติได้แต่ไม่มีประสิทธิภาพ ● = ปฏิบัติแต่ไม่ครบถ้วน | เอกสารอ้างอิง | ปัญหา/<br>อุปสรรค/<br>แนวทางแก้ไข |
|---|---|---|---|---|
| | (6) จัดให้มีพนักงานทำความสะอาดคอยดูแลความสะอาดเรียบร้อย และจัดเก็บมูลฝอยจากถังรองรับมูลฝอยทุกจุดทันทีเมื่อเต็ม และคอยดูแลไม่ให้มูลฝอยล้นออกนอกถัง นอกจากนี้จะคัดแยกมูลฝอยแต่ละประเภท แยกใส่ถุงรองรับมูลฝอย ตีฉลากบอกประเภทของมูลฝอยนั้น ๆ ให้ชัดเจน และให้พนักงาน ดำเนินการในช่วงเวลา 13.00-14.00 น. จากนั้นจึงนำถุงใส่มูลฝอยไปไว้ที่ห้องพักมูลฝอยรวมชั้นล่าง | ✓ โครงการจัดให้มีพนักงานทำความสะอาดคอยดูแลความสะอาดเรียบร้อย และจัดเก็บมูลฝอยจากถังรองรับมูลฝอยทุกจุดทันทีเมื่อเต็ม และคอยดูแลรักษาความสะอาด นอกจากนี้ยังมีการคัดแยกมูลฝอยแต่ละประเภท แยกใส่ถุงรองรับมูลฝอย ตีฉลากบอกประเภทของมูลฝอยนั้น ๆ ให้ชัดเจน จากนั้นนำถุงใส่มูลฝอยไปไว้ที่ห้องพักมูลฝอยรวมชั้นล่างอีกด้วย | ภาพที่ 2.2-22 | |
| | (7) ก่อนรวบรวมมูลฝอยจากจุดต่าง ๆ ไปยังห้องพักมูลฝอยรวม ต้องมัดปากถุงให้แน่น เพื่อป้องกันมูลฝอยหกกระจัดกระจายและสะดวกต่อการขนย้าย | ✓ ก่อนรวบรวมมูลฝอยจากจุดต่าง ๆ ไปยังห้องพักมูลฝอยรวม เจ้าหน้าที่มีการตรวจเช็คและมัดปากถุงให้แน่น เพื่อป้องกันมูลฝอยหกกระจัดกระจายและสะดวกต่อการขนย้าย | ภาพที่ 2.2-22 | |

ภาพที่ 2.2-22 เจ้าหน้าที่จัดเก็บขยะและตรวจสอบการตกค้างมูลฝอยภายในพื้นที่โครงการ
