แบบรายงานแผนและผลการดำเนินการ

รายงานการฟื้นฟูและแผนการฟื้นฟูพื้นที่ที่ทำเหมือง  
โดยการปลูกต้นไม้ การปรับสภาพพื้นที่และการพัฒนาหน้าเหมือง  
ประทานบัตรที่ 33154/16452

บริษัท สุดมิน จำกัด

การรายงานครั้งที่ 2 วันที่ 20 เดือน ธันวาคม พ.ศ. 2567

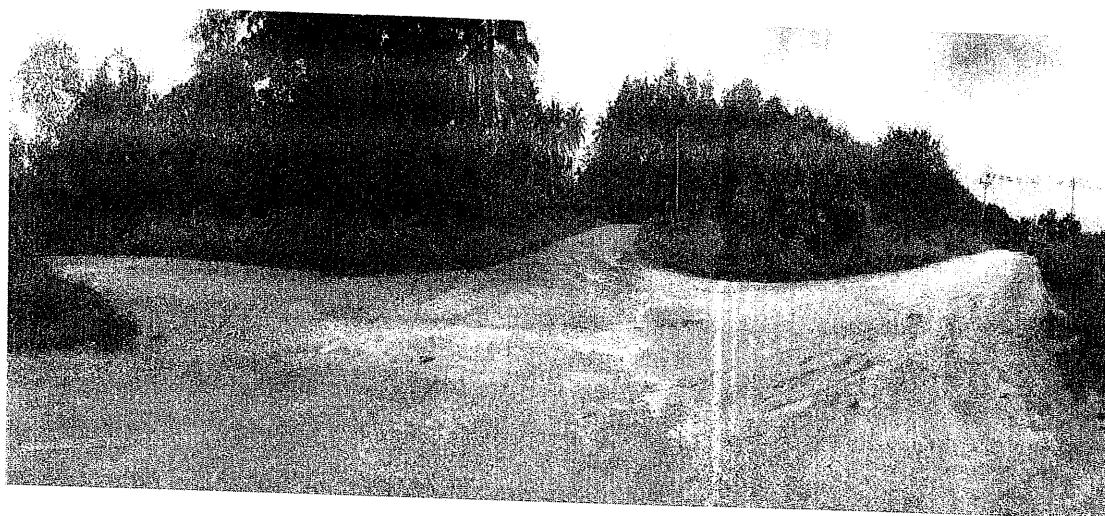
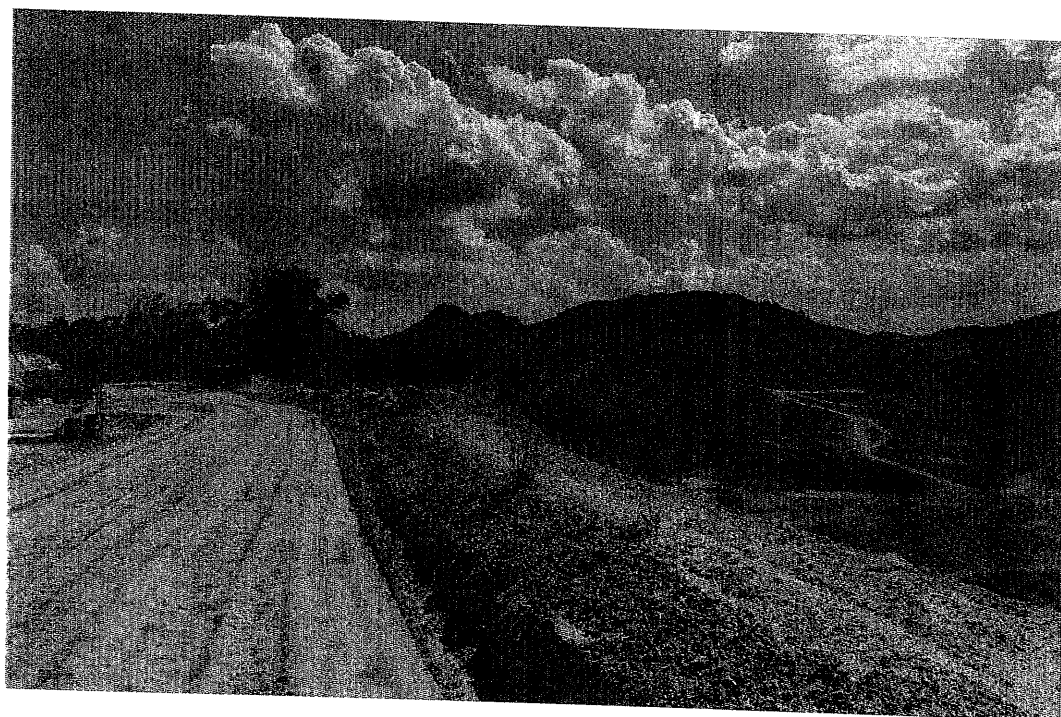
ถนนลูกรังบดอัดแน่นจากประตานบัตรเชื่อมกับถนนสายหลัก

วิธีดำเนินการ ปลูกระยะดินเทพาเป็นแนวยาวรอบเขตประทานบัตร เพื่อรักษาภูมิทัศน์และกรองฝุ่นละออง ถนนลูกรังบดอัดเชื่อมถนนสายหลัก

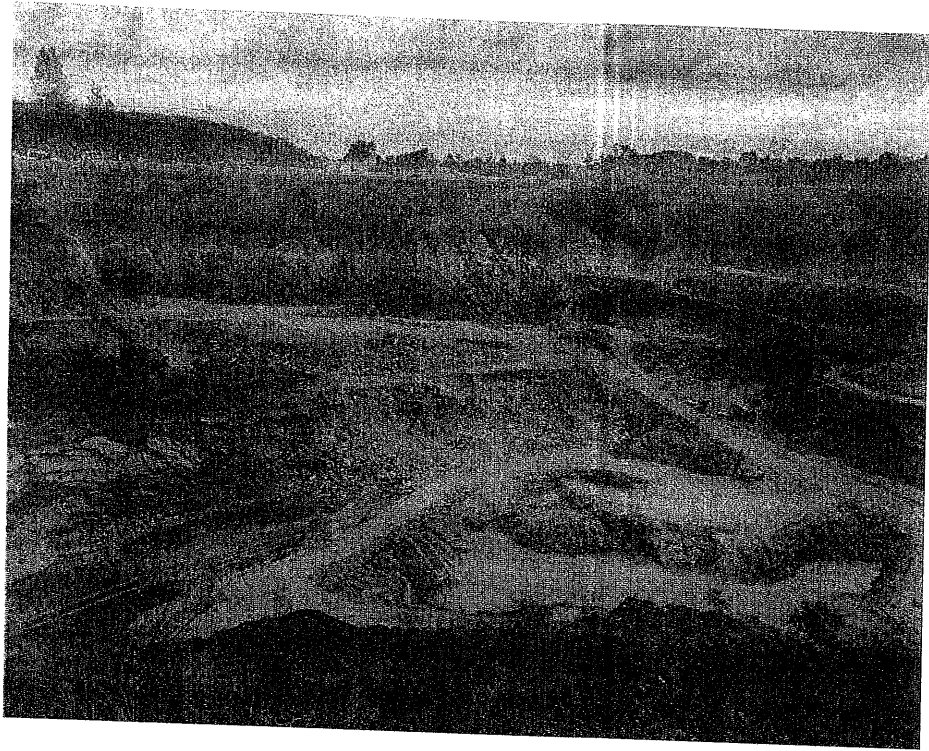
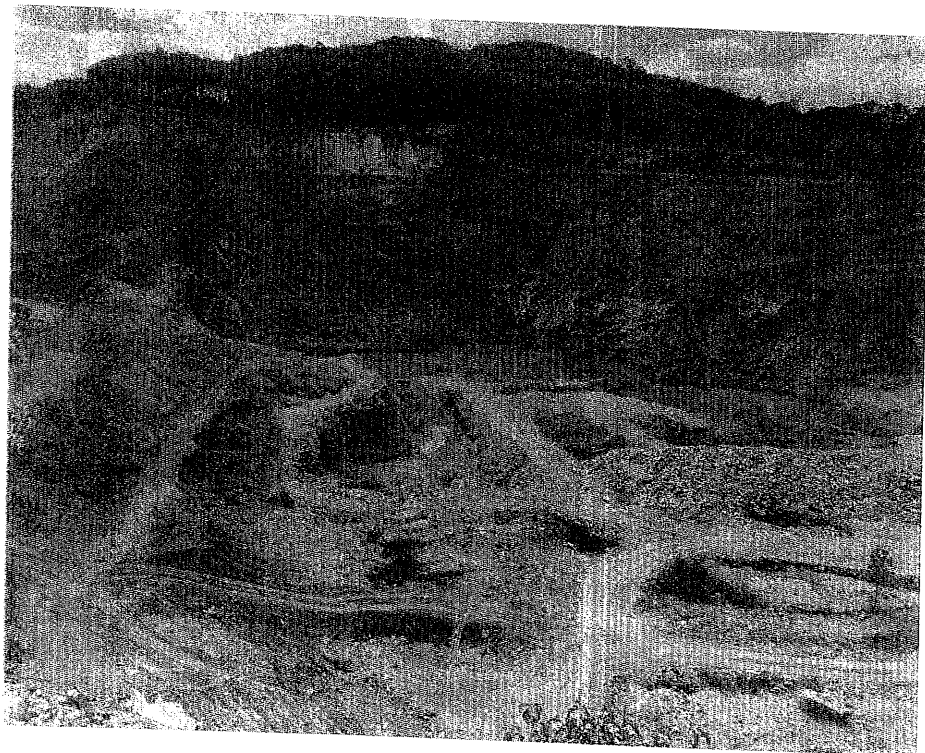
บริเวณหน้าเหมืองมีการปรับเป็นขั้นบันไดและลดความลาดชัน

- พื้นที่หน้าเหมืองส่วนใหญ่ยังคงใช้ในการผลิต โดยมีการปรับลดความชันของหน้าเหมือง พัฒนาหน้าเหมืองเป็นขั้นบันได เพื่อความปลอดภัย

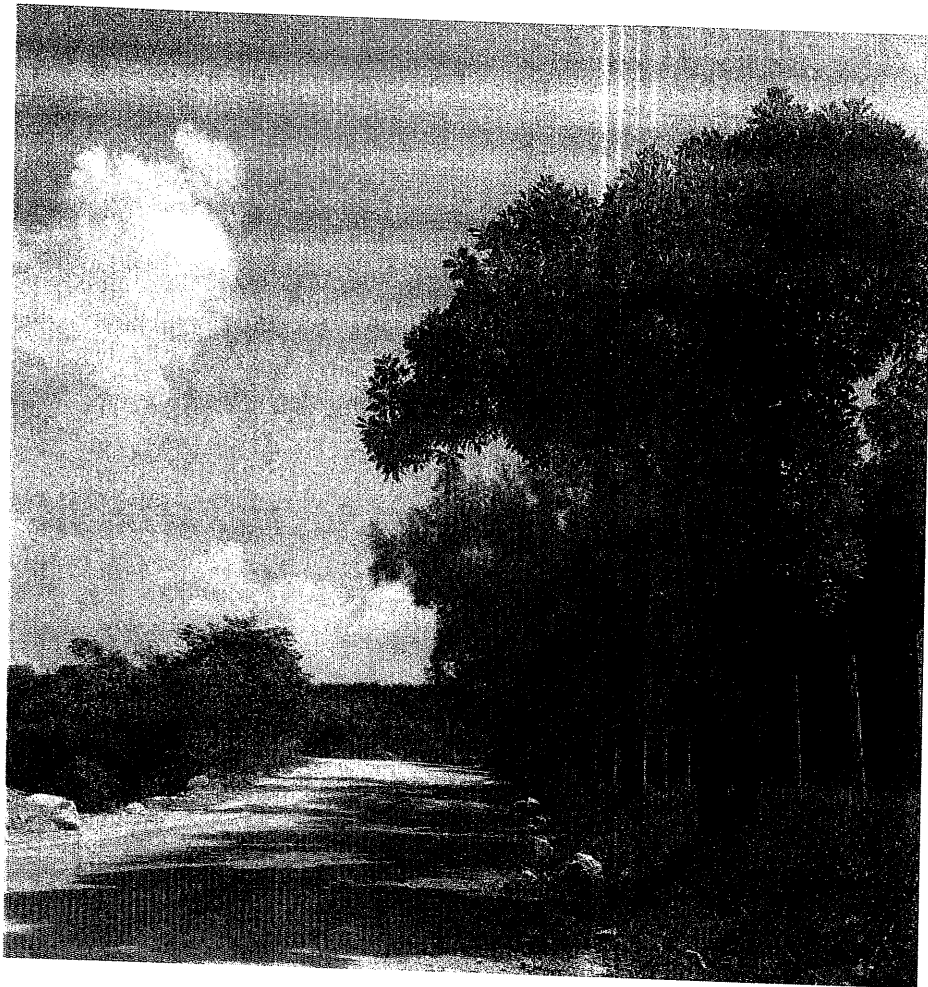
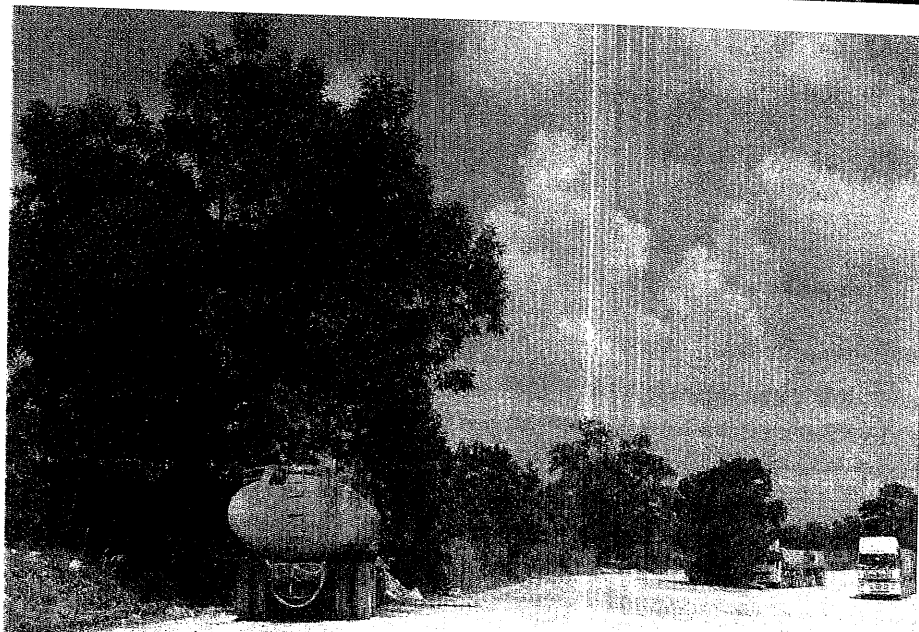
ปลูกต้นกระถินเทพาเป็นแนวยารอบเขตประทานบัตร

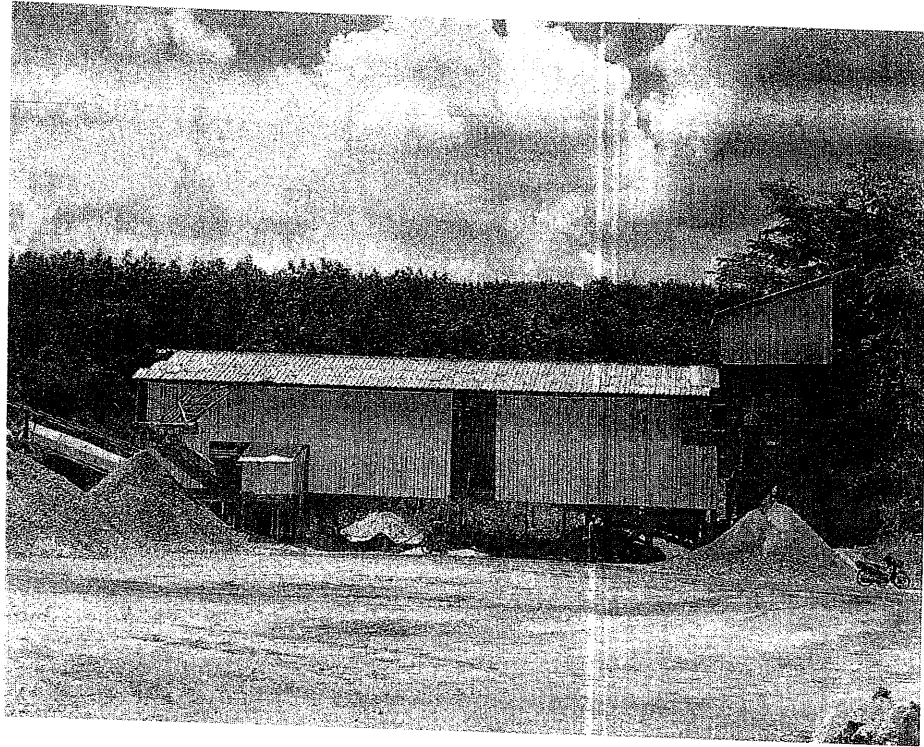
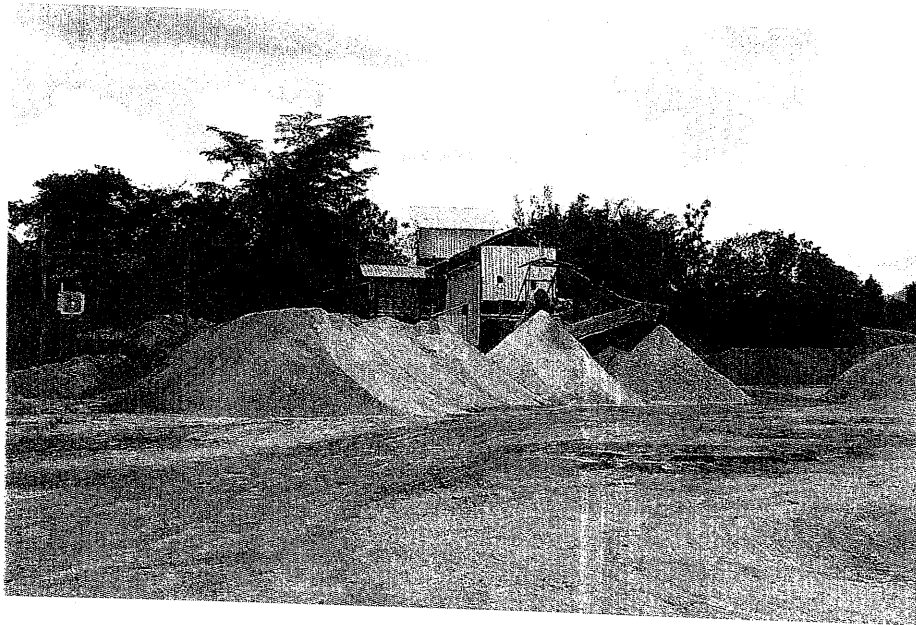
อาคารโรงแต่งปิดคลุมมิดชิดทั้ง 3 ด้าน

- ( ✓ ) การปรับสภาพและฟื้นฟูพื้นที่บริเวณโรงแต่งแร่/โรงโม่หิน เนื้อที่ 2 ไร่  
 วิธีดำเนินการ - อาคารโรงแต่งปิดคลุมมิดชิดทั้ง 3 ด้าน  
 - ติดตั้งระบบสปริงเกอร์น้ำบริเวณปลายคอนเวเยอร์  
 - ใช้รถฉีดพรมน้ำตลอดเวลา
- ( ✓ ) การปรับสภาพและฟื้นฟูพื้นที่บริเวณสำนักงาน/บ้านพัก เนื้อที่ - ไร่  
 วิธีดำเนินการ - บดอัดดินบริเวณรอบๆสำนักงาน  
 งบประมาณดำเนินงานทั้งหมด 150,000 บาท

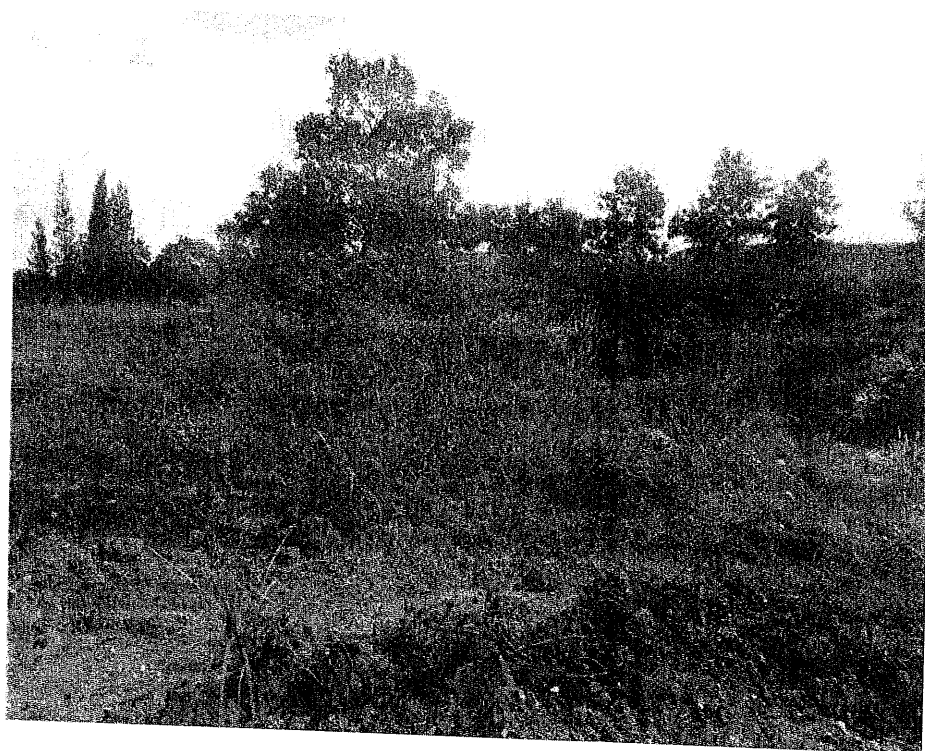
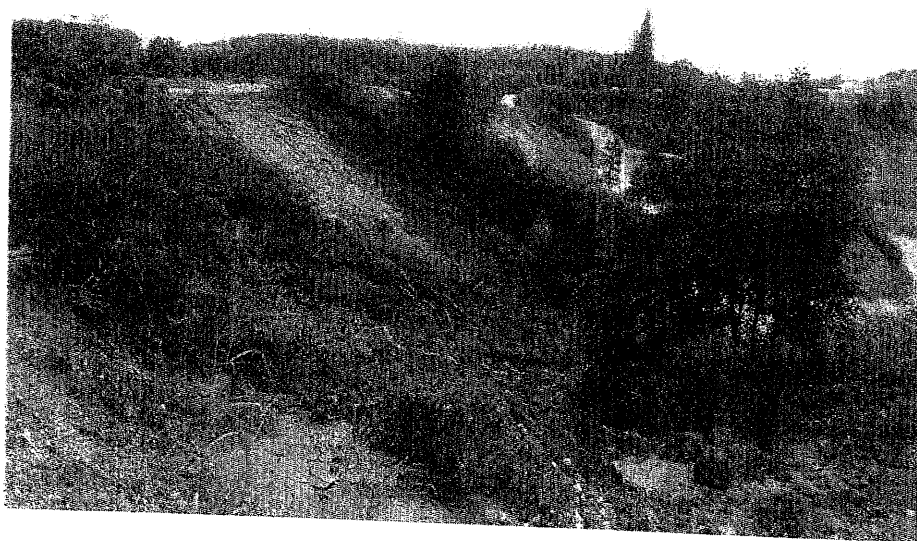
พื้นที่ที่ผ่านการทำเหมืองแล้วนำเปลือกดินและเศษหินไปถมกลับ  
แล้วปลูกต้นไม้โตเร็ว และปล่อยให้หญ้าขึ้นปกคลุมตามธรรมชาติ

- นำเปลือกดินและเศษหินไปถมกลับแล้วปลูกต้นไม้โตเร็ว และปล่อยให้หญ้าขึ้นปกคลุมตามธรรมชาติ
- ( ✓ ) การปรับสภาพและฟื้นฟูระบบป้องกันการชะล้างตะกอนดินจากบริเวณพื้นที่เก็บกองแร่เศษหิน และบริเวณอื่นๆ อาทิ เช่น คันทำนบดิน , กุระบายน้ำ และบ่อดักตะกอน เป็นต้น  
 ฟื้นฟูบ่อดักตะกอน จำนวน 1 บ่อ ขนาด (กxยxล) 5x5x2 เมตร  
 วิธีดำเนินการ ขุดลอกบ่อดักตะกอนและคูน้ำรอบๆเขตประทานบัตรไม่ให้ดินเงิน
